# Asbestinventarisatietest

Dorpsstraat 20, 3720 Hasselt

Attestnummer : 20260413-000065.000

Uitgegeven op : 13.04.2026

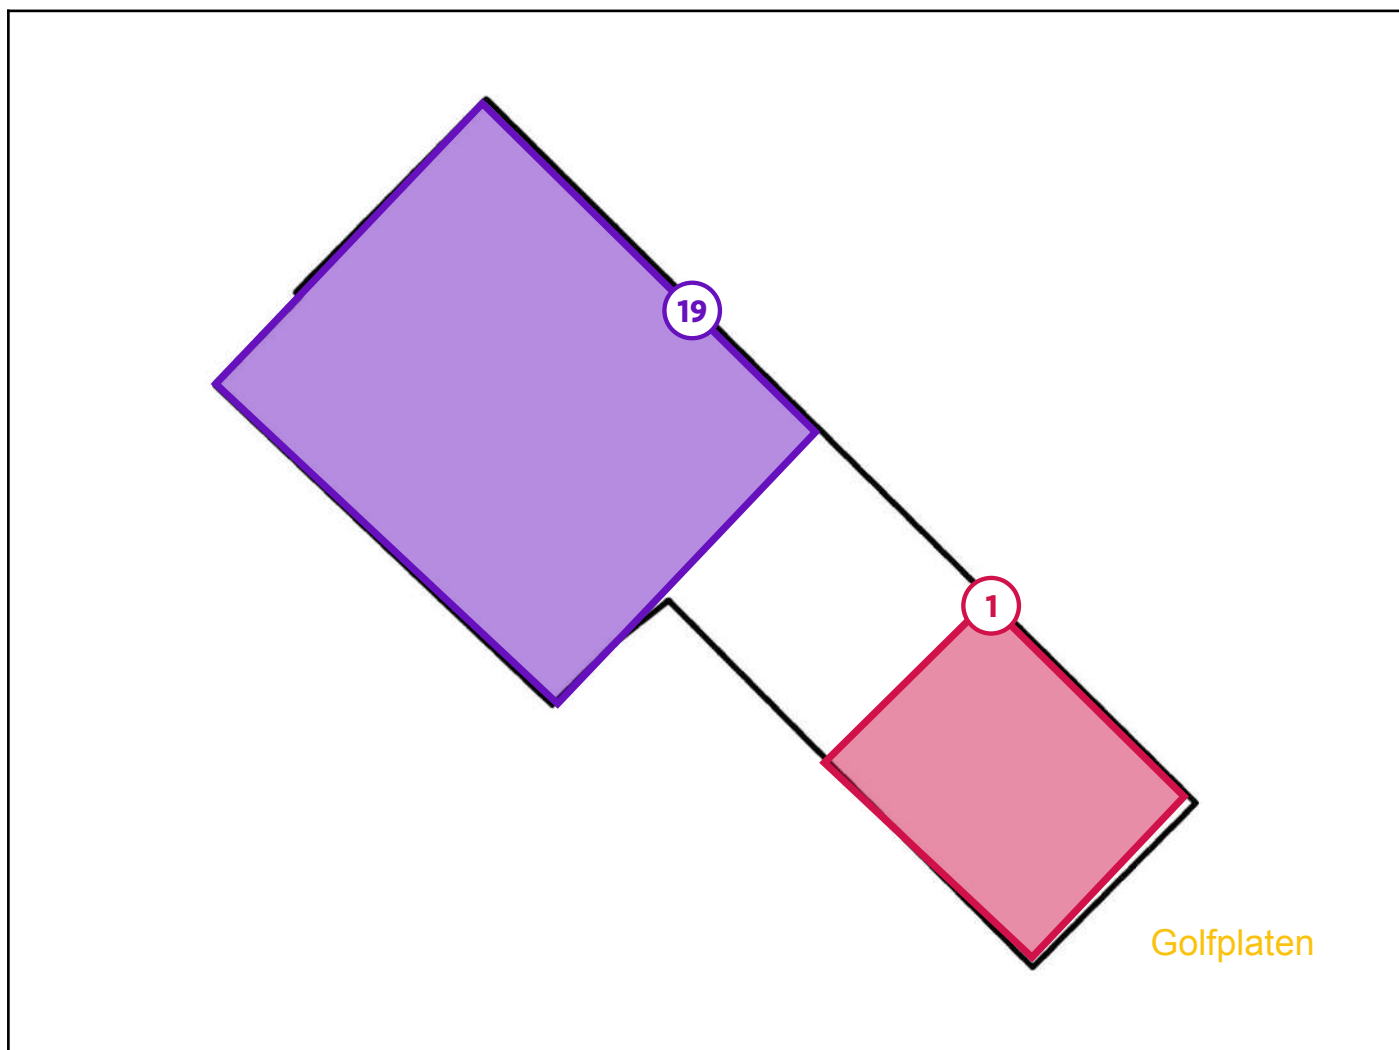
## Plan 1.3: Dakplan

Beschrijving	Type	Actie
1. Golfplaten (atelier)	Asbestmateriaal	Dringend verwijderen
19. Onderdak	Overige ruimte of materiaal	-

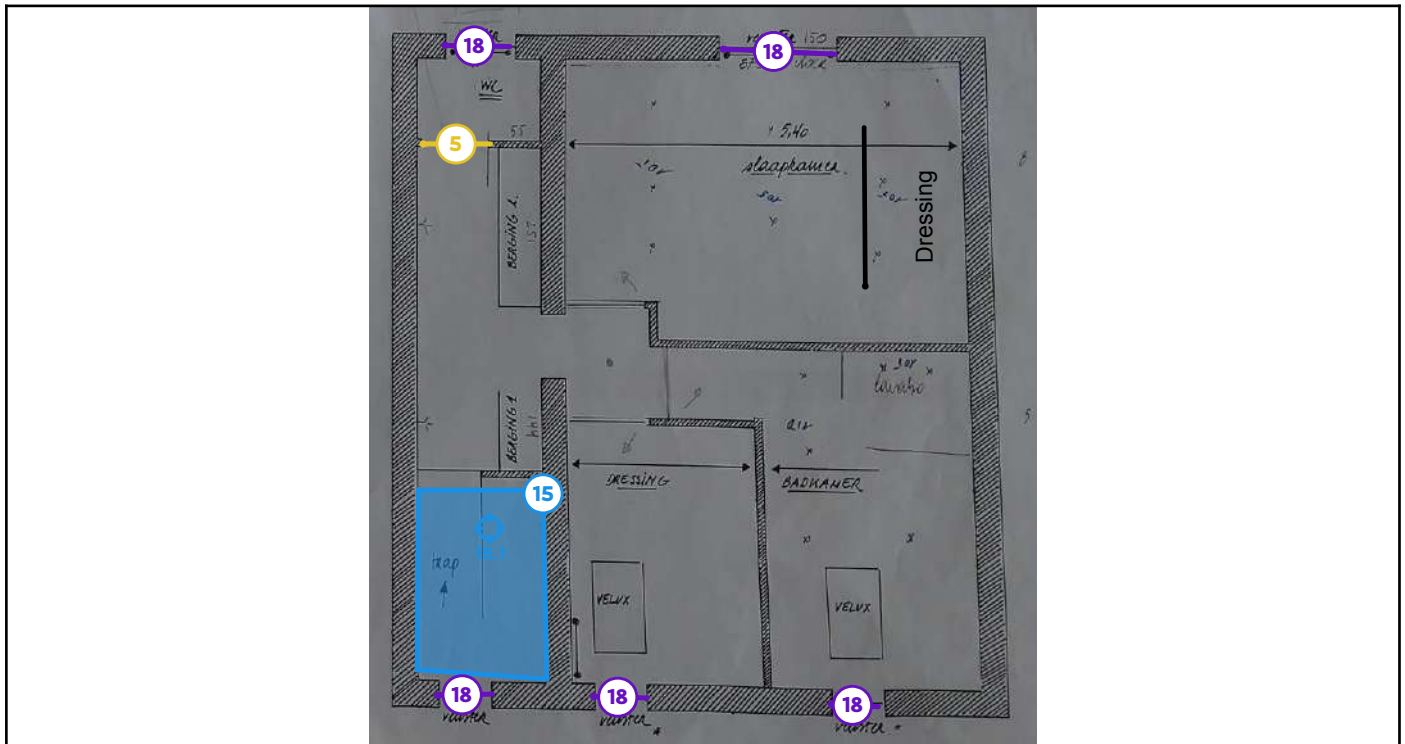
## Plan 1.6: V+2

Beschrijving	Type	Actie
5. Mastiek (deuren)	Asbestmateriaal	Zorgvuldig beheren
15. Pleisterwerk plafonds	Geen asbest	-
15.1 Code: MM-02	Mengmonster	-
18. Mastiek ramen	Overige ruimte of materiaal	-

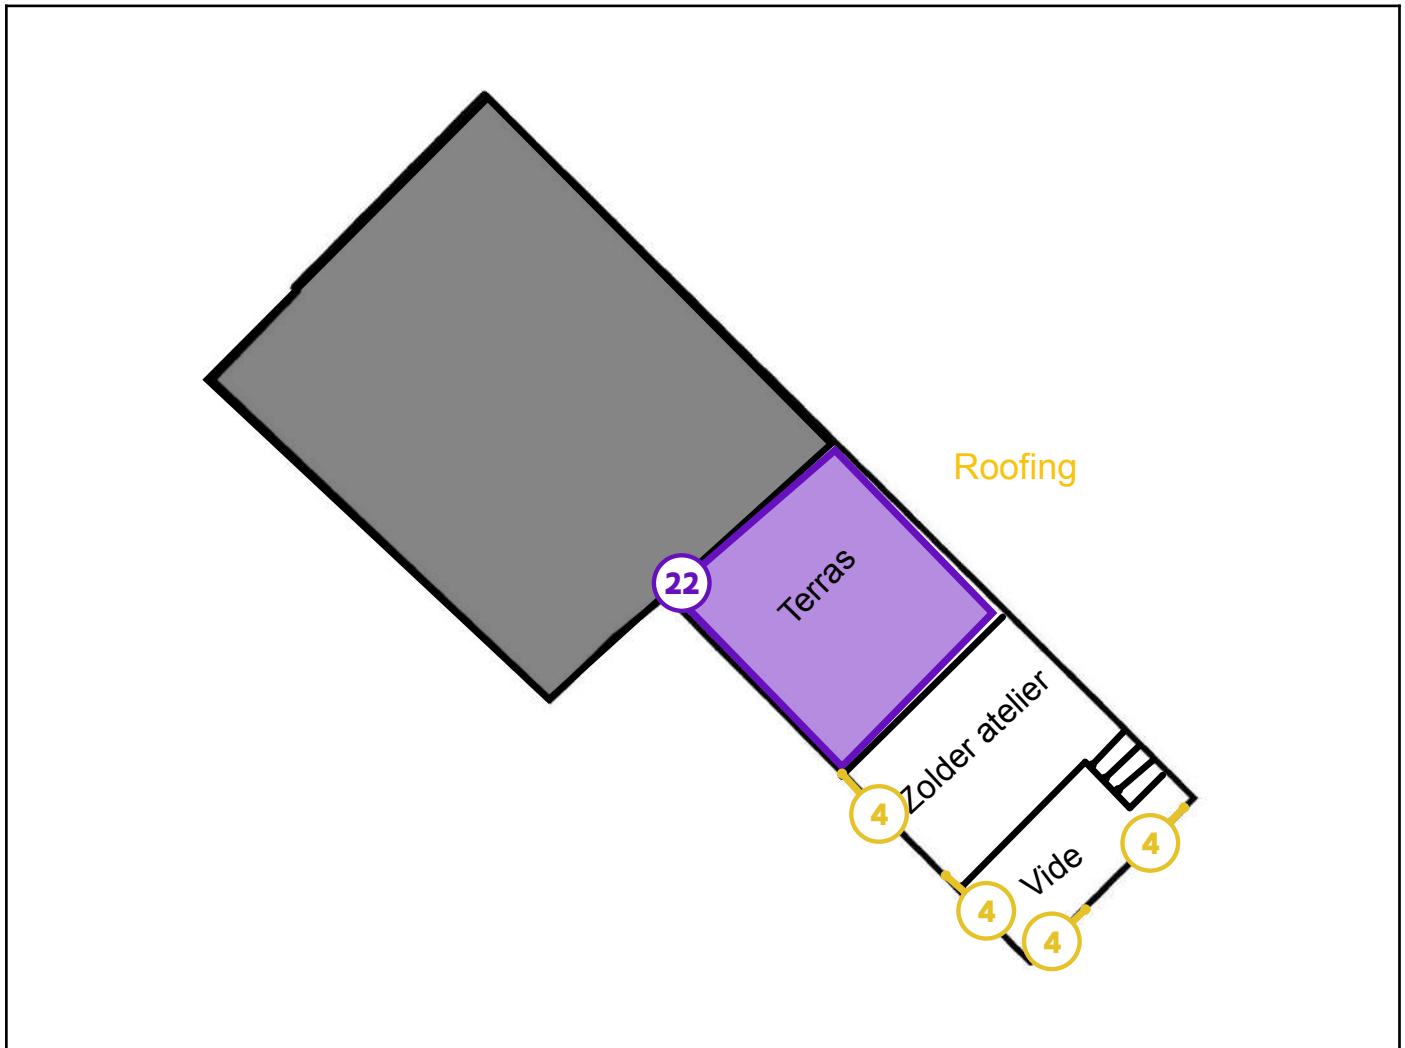
## Plan 1.11: Terras / zolder atelier (v+1)

Beschrijving	Type	Actie
4. Mastiek (ramen atelier)	Asbestmateriaal	Zorgvuldig beheren
22. Roofing terras	Overige ruimte of materiaal	-

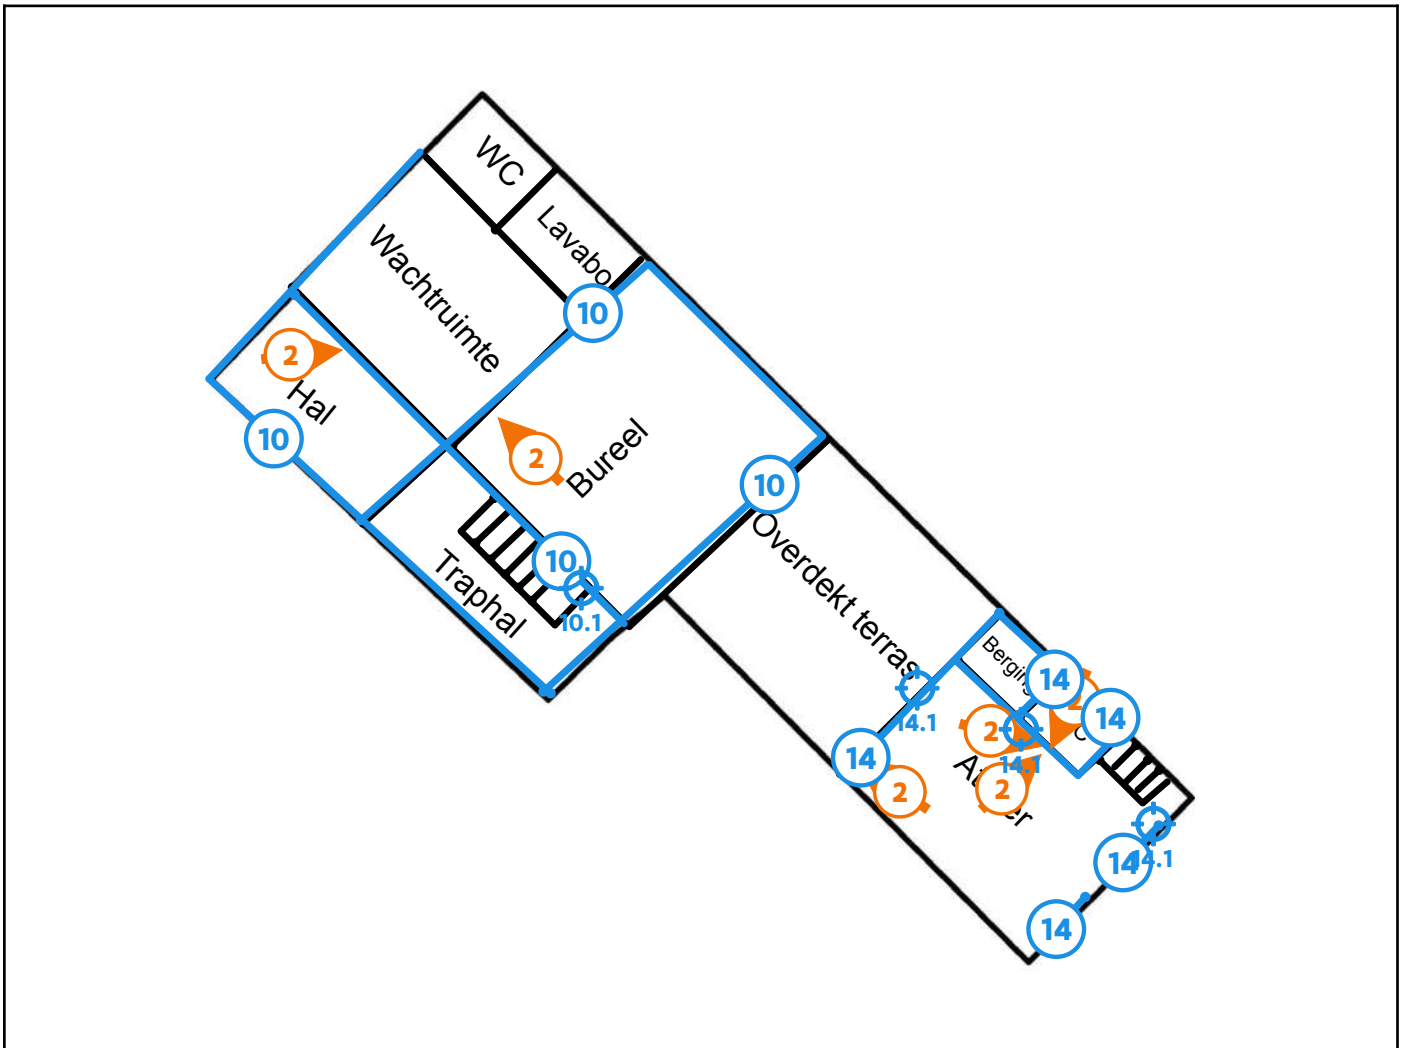
## Plan 1.13: Gelijkvloers

Beschrijving	Type	Actie
2. Bakelieten schakelaars	Asbestmateriaal	<b>Verwijderen</b>
10. Pleisterwerk muren	Geen asbest	-
10.1 Code: MM-01	Mengmonster	-
14. Pleisterwerk muren (atelier)	Geen asbest	-
14.1 Code: MM-03	Mengmonster	-

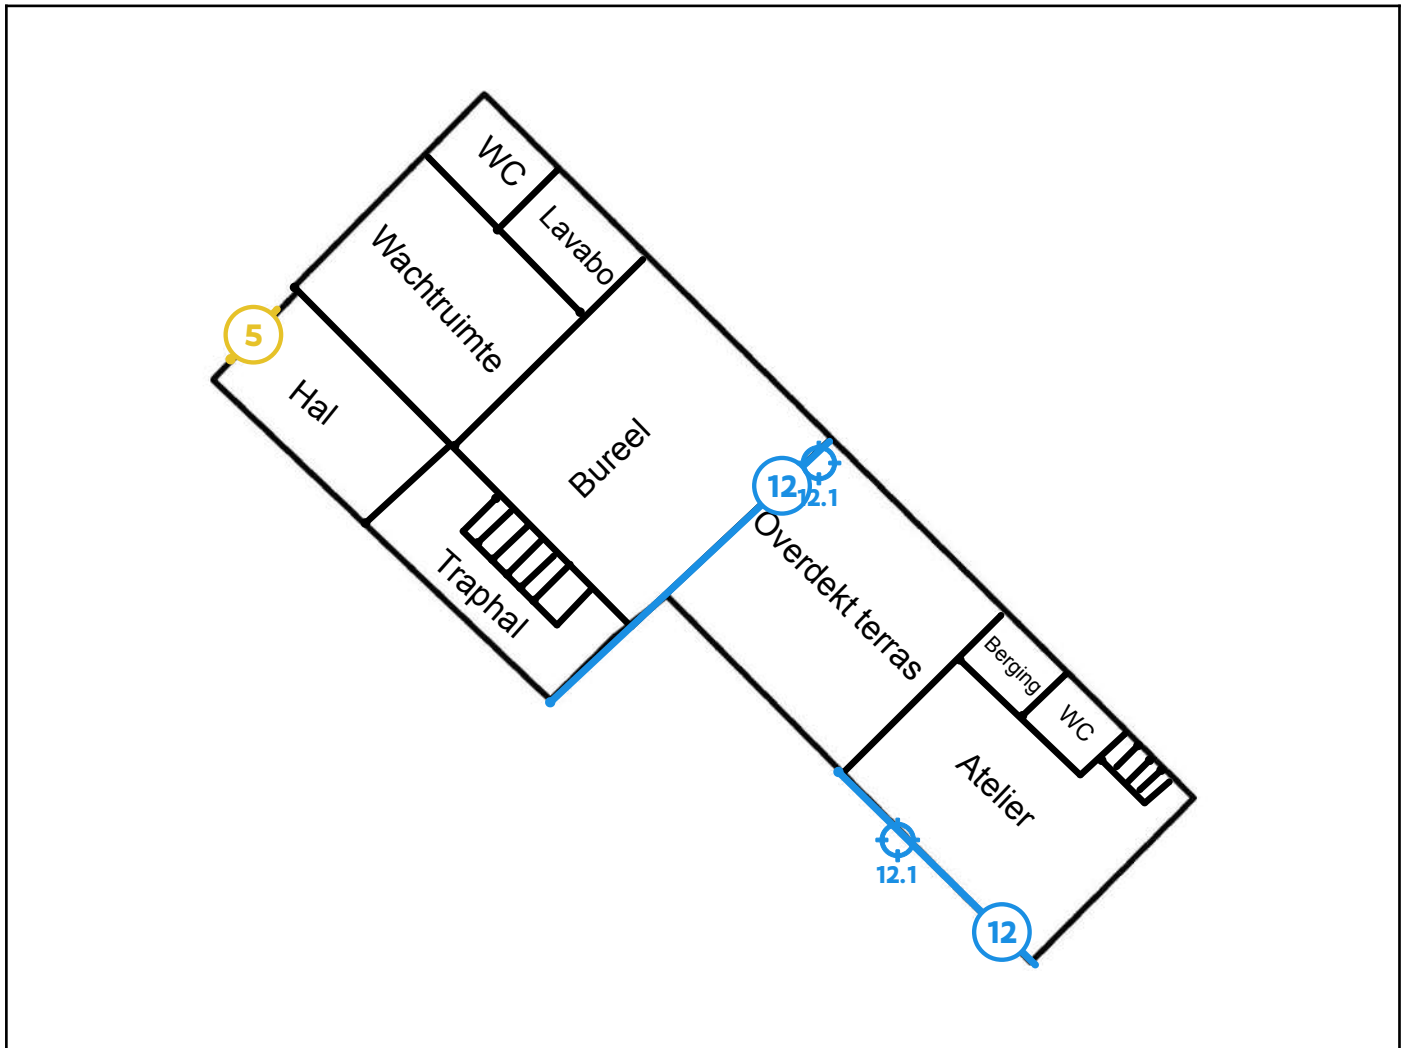
## Plan 1.14: Gelijkvloers

Beschrijving	Type	Actie
5. Mastiek (deuren)	Asbestmateriaal	Zorgvuldig beheren
12. Cementering (binnenkoer)	Geen asbest	-
12.1 Code: MM-05	Mengmonster	-

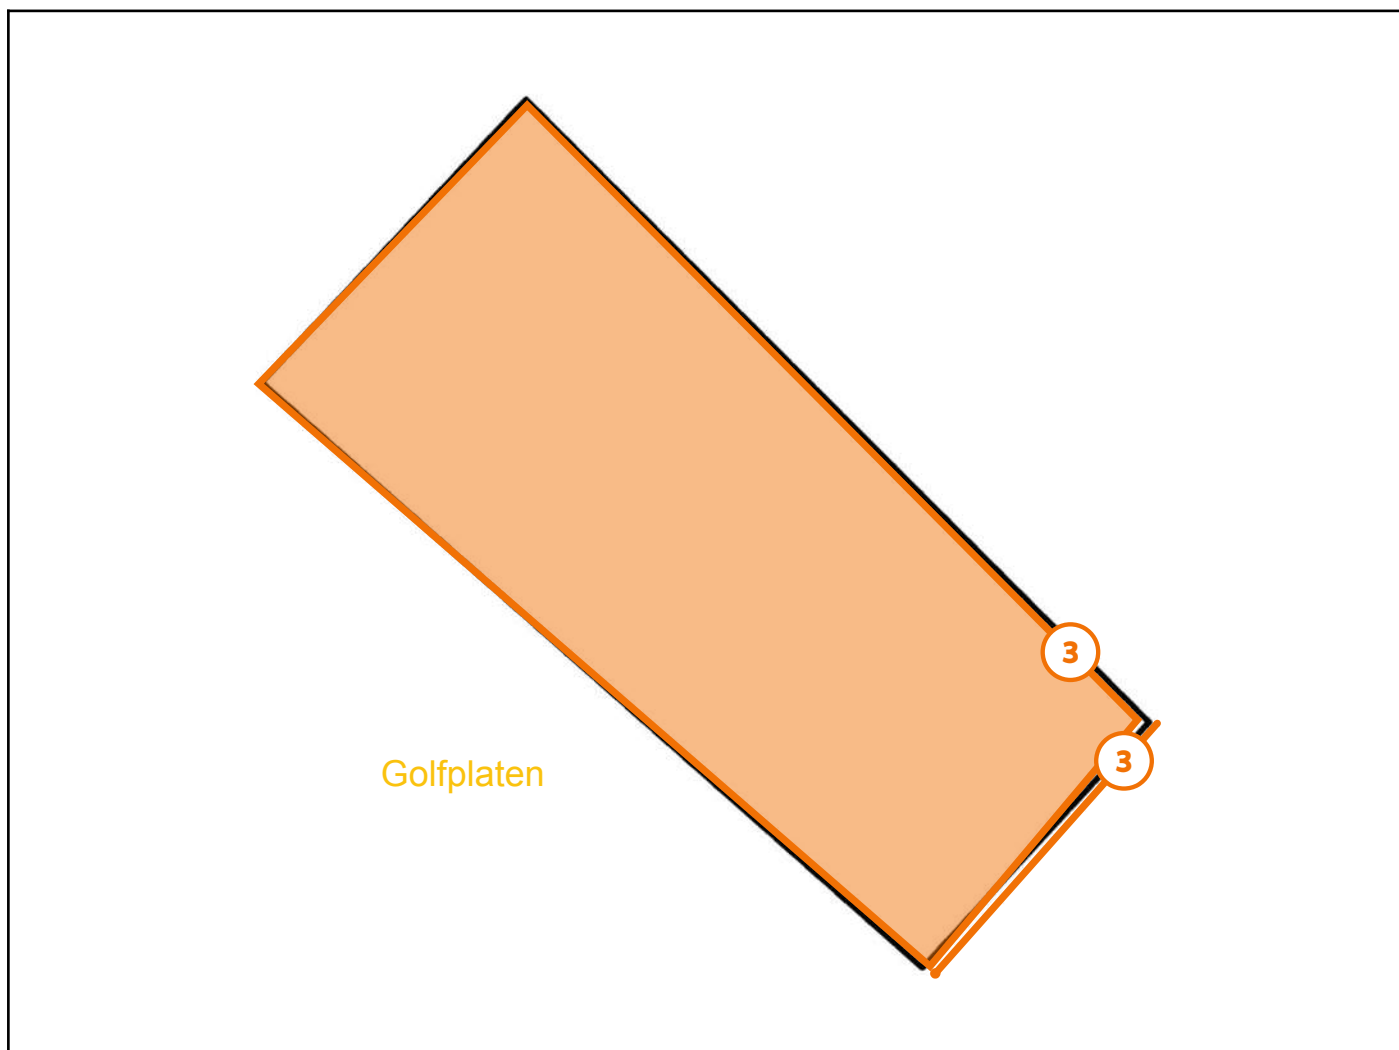
## Plan 3.1: Houtopslag

Beschrijving	Type	Actie
3. Golfplaten (houtopslag)	Asbestmateriaal	<a href="#">Verwijderen</a>

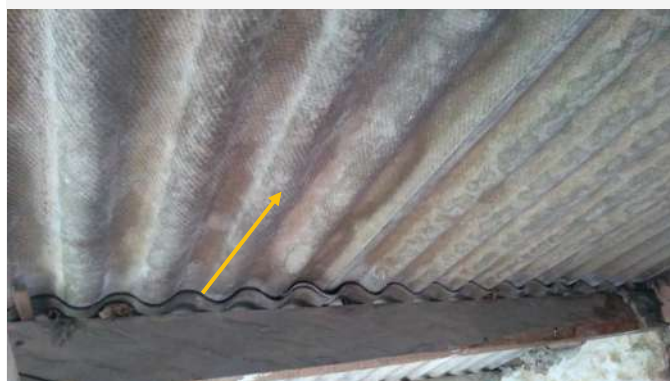
Eindbeoordeling materiaalrisico	Hoog materiaalrisico en/of hoge kans op vezelvrijgave
---------------------------------	---

Gebondenheid	Categorie 1: hechtgebonden in oorsprong
Asbestsoort (vezeltype)	Crocidoliet aanwezig
Asbestconcentratie	Laag (< 50%)
Afschermingsgraad van het gehele materiaal	Geheel of deels vrij aan de binnenlucht, maar geen contact met binnenluchtstromen
Toestand van het materiaal	Matig beschadigd, matig verweerd

Beschrijving	Golfplaten (atelier)
Omgeving	Grenst aan binnen- en buitenlucht
Primaire drager	Schuin dak
Asbestmateriaal	Dak- en gevelbekleding - Golfplaat
Bindmiddel van asbestmateriaal	Cement
Gebondenheid op basis van bindmiddel	Hecht
Hoeveelheid (oppervlakte - aantal)	<ul style="list-style-type: none"><li>• 25,00 m<sup>2</sup> - 1 stuk</li></ul>
Totale oppervlakte	25,00 m <sup>2</sup>
Eenvoudig bereikbaar	Ja
Bevestigingswijze	<ul style="list-style-type: none"><li>• Geschroefd</li></ul>
Identificatiemethode	<p>De asbestdeskundige beoordeelt het materiaal als asbestverdacht en dus asbesthoudend, en dit zonder monsternamen.</p> <p>Motivatie: De opdrachtgever weigert om het materiaal te laten bemonsteren.</p>
Destructieve handeling voor identificatie	Nee

**Dringend verwijderen**

- Verwijder dit asbestmateriaal zo snel mogelijk. Volg de toestand goed op.
- Hemelwater dat afspoelt van asbestcement daken of gevels kan asbestdeeltjes bevatten. Gebruik het enkel voor gesloten circuits (bv. spoelen toiletten). Reinig na het vervangen van het dak of de gevel de dakgoten en regenwaterput of -ton om asbesthoudend sediment of slib te verwijderen
- Voer bijkomende staalname(s) uit.

- Eenvoudige handelingen: mag via doe-het-zelf of door werknemer(s) met opleidingsattest eenvoudige handelingen  
In één geheel verwijderen, dubbel verpakken en afvoeren naar het containerpark. Fixeer of bevochtig de toepassing steeds vóór en tijdens de verwijdering. De toepassing mag niet breken en stofvorming moet vermeden worden.

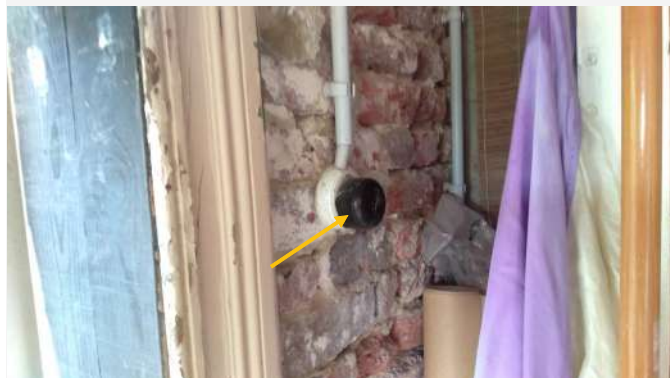
Eindbeoordeling materiaalrisico	Verhoogd materiaalrisico en/of verhoogde kans op vezelvrijgave
---------------------------------	--

Gebondenheid	Categorie 1: hechtgebonden in oorsprong
Asbestsoort (vezeltype)	Crocidoliet aanwezig
Asbestconcentratie	Laag (< 50%)
Afschermingsgraad van het gehele materiaal	Geheel of deels vrij aan de binnenlucht, maar geen contact met binnenluchtstromen
Toestand van het materiaal	Licht beschadigd, licht verweerd. Intacte calciumsilicaatplaat of materiaal met categorie 3-gebondenheid

Beschrijving	Bakelieten schakelaars
Omgeving	Binnen
Primaire drager	Communicatie en elektrische infrastructuur en uitrusting
Asbestmateriaal	Plaat, paneel, tablet - Type Bakeliet
Bindmiddel van asbestmateriaal	Kunststof of -hars
Gebondenheid op basis van bindmiddel	Hecht
Hoeveelheid (oppervlakte - dikte - aantal)	<ul style="list-style-type: none"><li>• 0,01 m<sup>2</sup> - 0,40 cm - 6 stuks</li></ul>
Totaal volume	< 0,001 m <sup>3</sup>
Eenvoudig bereikbaar	Ja
Bevestigingswijze	<ul style="list-style-type: none"><li>• Geschroefd</li></ul>
Identificatiemethode	<p>De asbestdeskundige beoordeelt het materiaal als asbestverdacht en dus asbesthoudend, en dit zonder monstername.</p> <p>Motivatie: De monstername brengt andere schade aan dan schade die inherent is aan de monstername.</p>
Destructieve handeling voor identificatie	Nee

Verwijderen

- Verwijder dit asbestmateriaal zo snel mogelijk. Volg de toestand goed op.
- Voer bijkomende staalname(s) uit.

- Eenvoudige handelingen: mag via doe-het-zelf of door werknemer(s) met opleidingsattest eenvoudige handelingen  
In één geheel verwijderen, dubbel verpakken en afvoeren naar het containerpark. Fixeer of bevochtig de toepassing steeds vóór en tijdens de verwijdering. De toepassing mag niet breken en stofvorming moet vermeden worden.

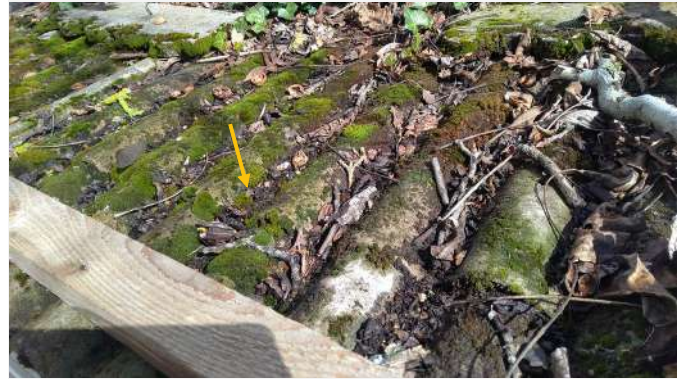
Eindbeoordeling materiaalrisico	Verhoogd materiaalrisico en/of verhoogde kans op vezelvrijgave
---------------------------------	--

Gebondenheid	Categorie 1: hechtgebonden in oorsprong
Asbestsoort (vezeltype)	Crocidoliet aanwezig
Asbestconcentratie	Laag (< 50%)
Afschermingsgraad van het gehele materiaal	Geheel of deels vrij aan de buitenlucht, maar geen contact met binnenlucht
Toestand van het materiaal	Matig beschadigd, matig verweerd

Beschrijving	Golfplaten (houtopslag)
Omgeving	Buiten
Primaire drager	Schuin dak
Asbestmateriaal	Dak- en gevelbekleding - Golfplaat
Bindmiddel van asbestmateriaal	Cement
Gebondenheid op basis van bindmiddel	Hecht
Hoeveelheid (oppervlakte - aantal)	• 8,00 m <sup>2</sup> - 1 stuk
Totale oppervlakte	8,00 m <sup>2</sup>
Eenvoudig bereikbaar	Ja
Bevestigingswijze	• Los (al dan niet bedekt)
Identificatiemethode	De asbestdeskundige beoordeelt het materiaal als asbestverdacht en dus asbesthoudend, en dit zonder monsternamen.  Motivatie: De opdrachtgever weigert om het materiaal te laten bemonsteren.
Destructieve handeling voor identificatie	Nee
Opmerking	Betreft het dak en zijkant.

**Verwijderen**

- Verwijder dit asbestmateriaal zo snel mogelijk. Volg de toestand goed op.
- Hemelwater dat afspoelt van asbestcement daken of gevels kan asbestdeeltjes bevatten. Gebruik het enkel voor gesloten circuits (bv. spoelen toiletten). Reinig na het vervangen van het dak of de gevel de dakgoten en regenwaterput of -ton om asbesthoudend sediment of slib te verwijderen
- Voer bijkomende staalname(s) uit.

- Eenvoudige handelingen: mag via doe-het-zelf of door werknemer(s) met opleidingsattest eenvoudige handelingen  
In één geheel verwijderen, dubbel verpakken en afvoeren naar het containerpark. Fixeer of bevochtig de toepassing steeds vóór en tijdens de verwijdering. De toepassing mag niet breken en stofvorming moet vermeden worden.

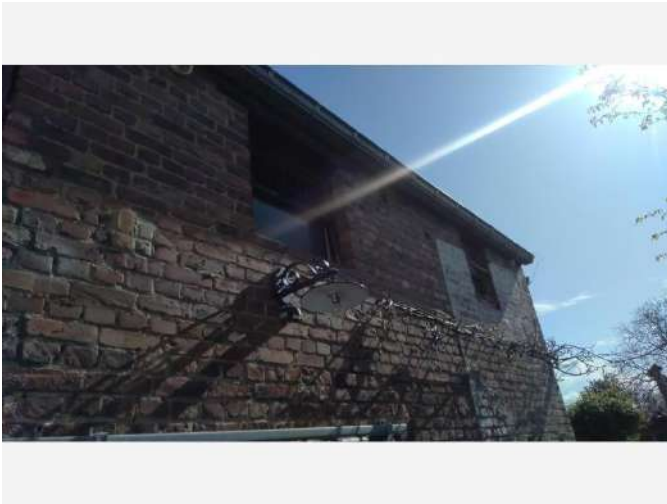
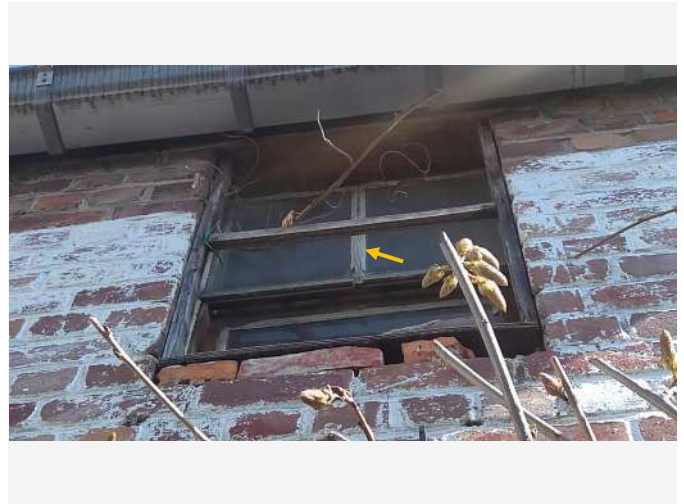
Eindbeoordeling materiaalrisico	Laag materiaalrisico en/of verlaagde kans op vezelvrijgave
---------------------------------	--

<b>Beschrijving</b>	Mastiek (ramen atelier)
<b>Omgeving</b>	Buiten
<b>Primaire drager</b>	Wandopening verticaal (raam, deur, ...)
<b>Asbestmateriaal</b>	In-situ afwerkingslagen - Pasta, stopverf, voegsel, stopsel, vulsel, mastiek, kitten, ...
<b>Bindmiddel van asbestmateriaal</b>	Kitten, mastiek, pasta
<b>Gebondenheid op basis van bindmiddel</b>	Hecht
<b>Hoeveelheid (gewicht - aantal)</b>	<ul style="list-style-type: none"><li>• 1,00 kg - 1 stuk</li></ul>
<b>Totaal gewicht</b>	1,00 kg
<b>Eenvoudig bereikbaar</b>	Ja
<b>Bevestigingswijze</b>	<ul style="list-style-type: none"><li>• Verlijmd, ingegoten, versmeerd</li></ul>
<b>Identificatiemethode</b>	<p>De asbestdeskundige beoordeelt het materiaal als asbestverdacht en dus asbesthoudend, en dit zonder monstername.</p> <p>Motivatie: De opdrachtgever weigert om het materiaal te laten bemonsteren.</p>
<b>Destructieve handeling voor identificatie</b>	Nee

Zorgvuldig beheren

- Zorg voor een veilig beheer. Vermijd het beschadigen van het asbestmateriaal. Controleer de toestand jaarlijks op wijzigingen.
- Voer bijkomende staalname(s) uit.

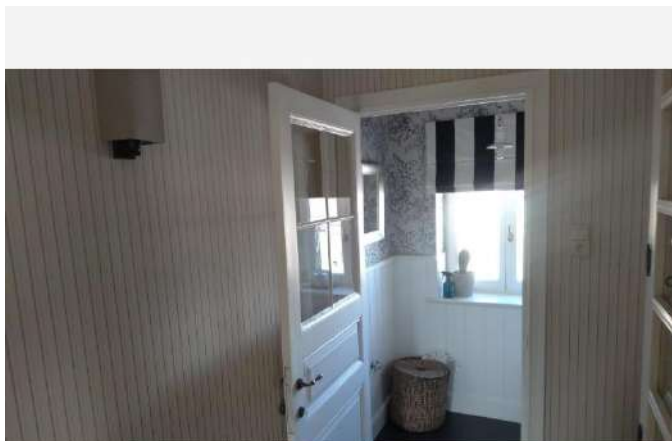
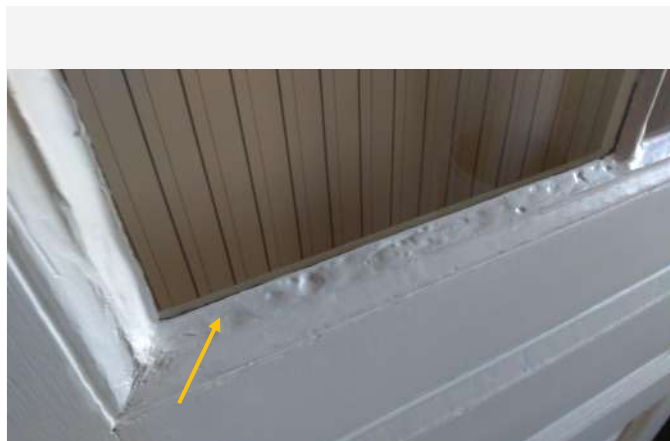
<b>Beschrijving</b>	Mastiek (deuren)
<b>Omgeving</b>	Grenst aan binnen- en buitenlucht
<b>Primaire drager</b>	Wandopening verticaal (raam, deur, ...)
<b>Asbestmateriaal</b>	In-situ afwerkingslagen - Pasta, stopverf, voegsel, stopsel, vulsel, mastiek, kitten, ...
<b>Bindmiddel van asbestmateriaal</b>	Kitten, mastiek, pasta
<b>Gebondenheid op basis van bindmiddel</b>	Hecht
<b>Hoeveelheid (gewicht - aantal)</b>	<ul style="list-style-type: none"><li>• 0,50 kg - 1 stuk</li></ul>
<b>Totaal gewicht</b>	0,50 kg
<b>Eenvoudig bereikbaar</b>	Ja
<b>Bevestigingswijze</b>	<ul style="list-style-type: none"><li>• Verlijmd, ingegoten, versmeerd</li></ul>
<b>Identificatiemethode</b>	<p>De asbestdeskundige beoordeelt het materiaal als asbestverdacht en dus asbesthoudend, en dit zonder monstername.</p> <p>Motivatie: De opdrachtgever weigert om het materiaal te laten bemonsteren.</p>
<b>Destructieve handeling voor identificatie</b>	Nee

Zorgvuldig beheren

- Eenvoudige handelingen: mag via doe-het-zelf of door werknemer(s) met opleidingsattest eenvoudige handelingen  
In één geheel verwijderen, dubbel verpakken en afvoeren naar het containerpark. Fixeer of bevochtig de toepassing steeds vóór en tijdens de verwijdering. De toepassing mag niet breken en stofvorming moet vermeden worden.
