# Asbestinventarisatetest

Heulsestraat 25, 8860 Lendeledede

Attestnummer : 20251016-000023.000

Uitgegeven op : 16.10.2025

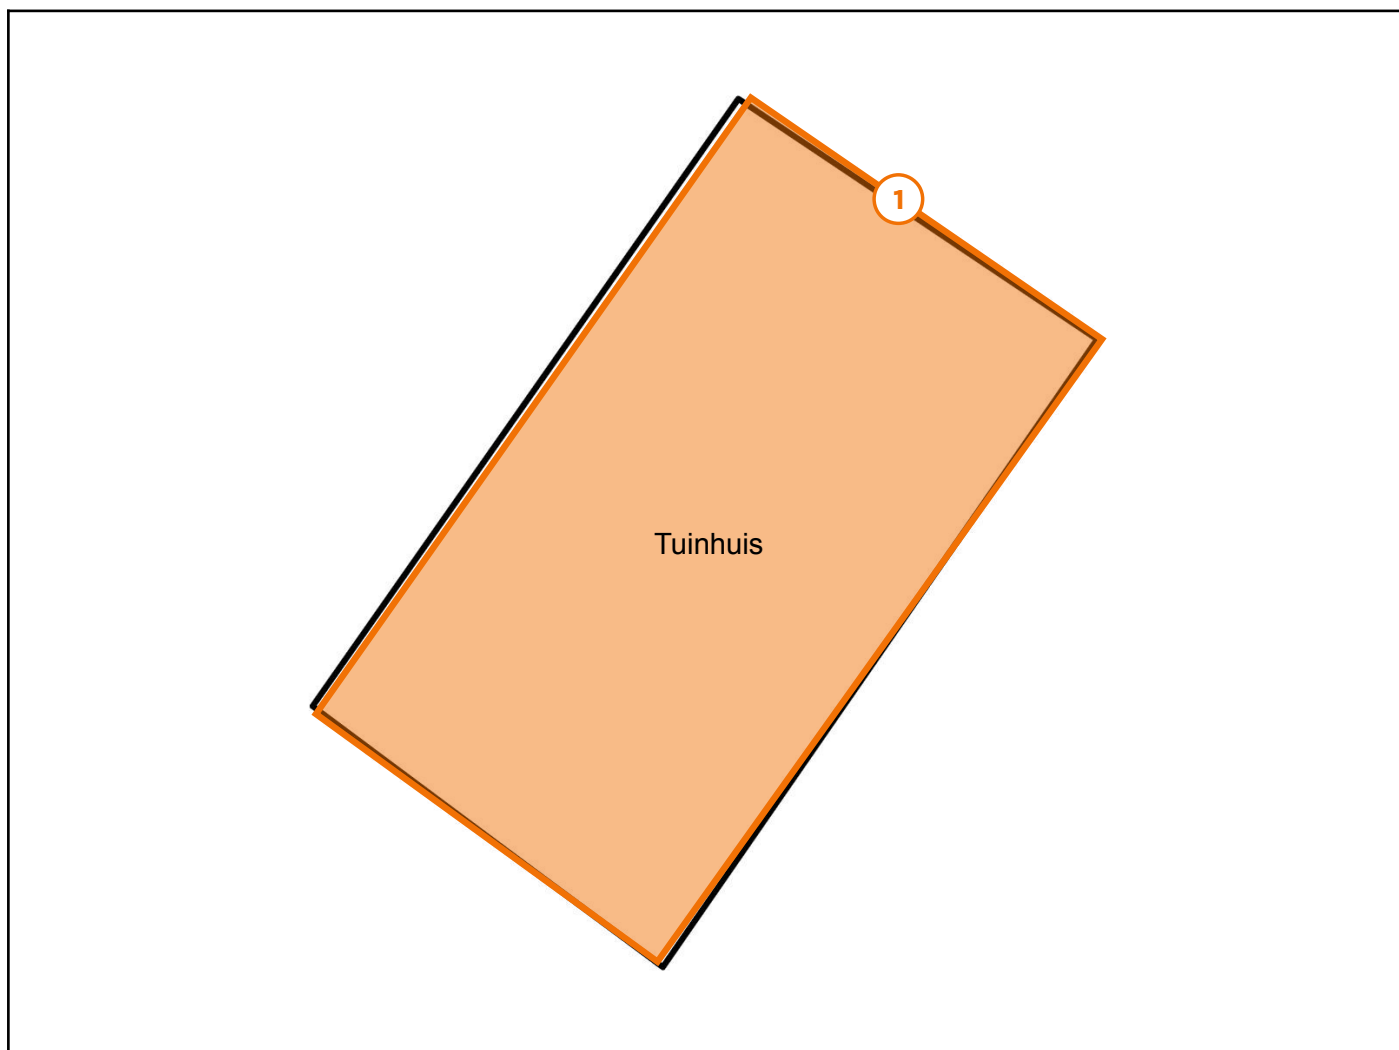
## Plan 2.1: Tuinhuis

Beschrijving	Type	Actie
1. Golfplaten	Asbestmateriaal	<a href="#">Verwijderen</a>

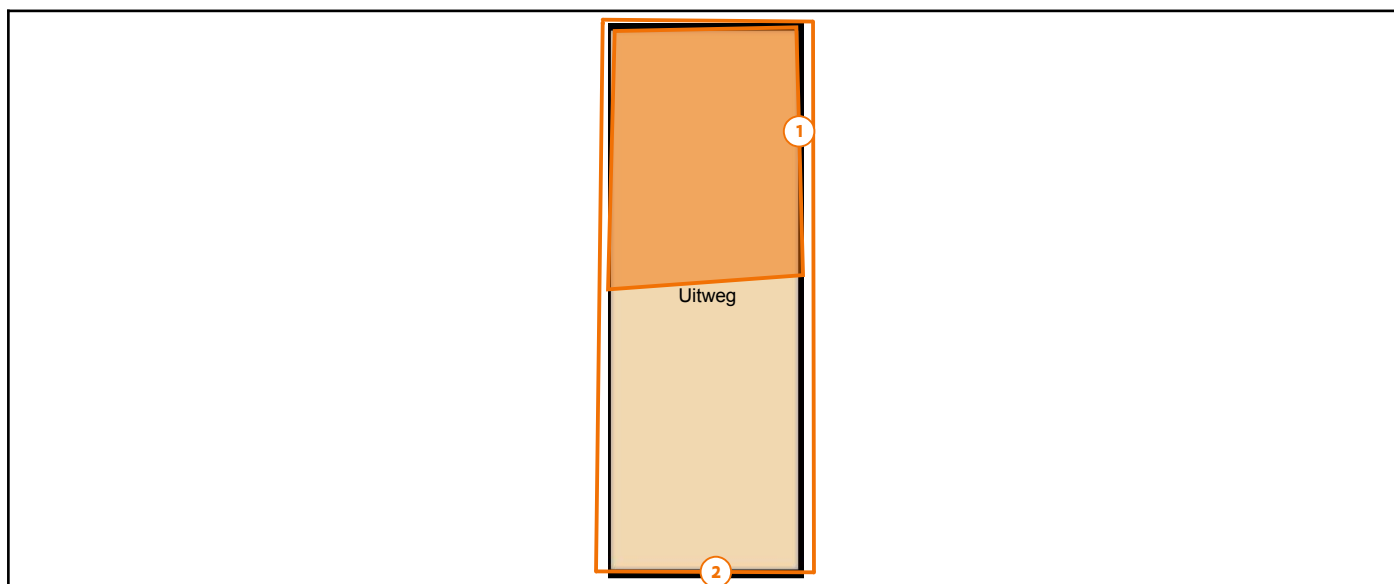
## Plan 3.2: Woning, uitweg

Beschrijving	Type	Actie
1. Golfplaten	Asbestmateriaal	<a href="#">Verwijderen</a>
2. Dekstenen	Asbestmateriaal	<a href="#">Verwijderen</a>

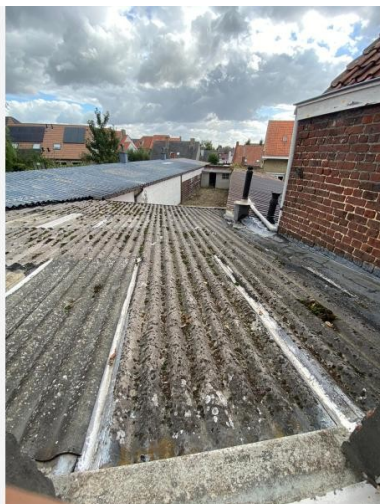
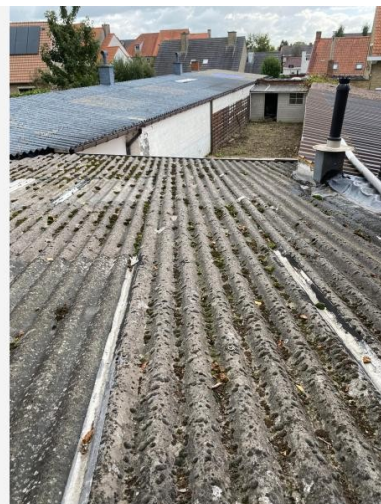
Het asbestmateriaal valt onder de mijlpaal van 2034.

Verwijderen

Eindbeoordeling materiaalrisico	Verhoogd materiaalrisico en/of verhoogde kans op vezelvrijgave
---------------------------------	--

Gebondenheid	Categorie 1: hechtgebonden in oorsprong
Asbestsoort (vezeltype)	Crocidoliet aanwezig
Asbestconcentratie	Laag (< 50%)
Afschermingsgraad van het gehele materiaal	Geheel of deels vrij aan de buitenlucht
Toestand van het materiaal	Matig beschadigd, matig verweerd

Beschrijving	Golfplaten
Omgeving	Buiten
Primaire drager	Schuin dak
Asbestmateriaal	Dak- en gevelbekleding - Golfplaat
Bindmiddel van asbestmateriaal	Cement
Gebondenheid op basis van bindmiddel	Hecht
Hoeveelheid (oppervlakte - aantal)	<ul style="list-style-type: none"><li>• 155,00 m<sup>2</sup> - 1 stuk</li></ul>
Totale oppervlakte	155,00 m <sup>2</sup>
Eenvoudig bereikbaar	Ja
Bevestigingswijze	<ul style="list-style-type: none"><li>• Geklemd</li><li>• Geschroefd</li></ul>
Identificatiemethode	Vaststelling zonder monsternamen
Destructieve handeling voor identificatie	Nee
Opmerking	Aangegeven hoeveelheden en gewichten berusten louter op grove schatting en kunnen niet gebruikt worden bij meetstaten voor werken.

- Zorg voor een veilig beheer. Vermijd het beschadigen van het asbestmateriaal. Controleer de toestand jaarlijks op wijzigingen.
- Hemelwater dat afspoelt van asbestcement daken of gevels kan asbestdeeltjes bevatten. Gebruik het enkel voor gesloten circuits (bv. spoelen toiletten). Reinig na het vervangen van het dak of de gevel de dakgoten en regenwaterput of -ton om asbesthoudend sediment of slib te verwijderen
- Voer bijkomende staalname(s) uit.

- Eenvoudige handelingen: mag via doe-het-zelf of door werknemer(s) met opleidingsattest eenvoudige handelingen  
Raadpleeg de actuele wetgeving op de website van OVAM. Onder strikte voorwaarden kan het eventueel toegestaan zijn om deze toepassing zelf te verwijderen. Bij twijfel wordt echter sterk aangeraden om een erkende asbestverwijderaar te raadplegen. Zorg er bovendien voor dat u zich goed informeert via de websites van OVAM en andere officiële bronnen over de persoonlijke beschermingsmaatregelen die nodig zijn en de richtlijnen voor het veilig verwijderen van asbest.

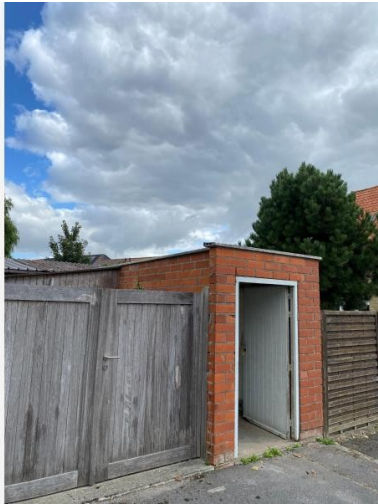
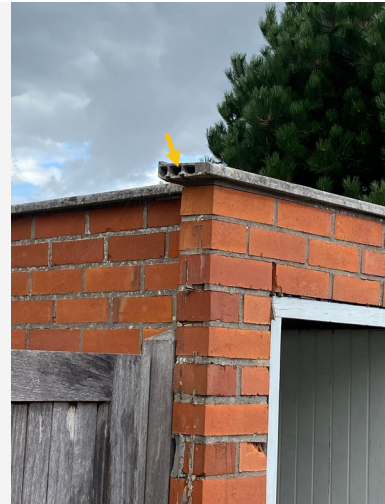
Het asbestmateriaal valt onder de mijlpaal van 2040.

Verwijderen

Eindbeoordeling materiaalrisico	Verhoogd materiaalrisico en/of verhoogde kans op vezelvrijgave
---------------------------------	--

Gebondenheid	Categorie 1: hechtgebonden in oorsprong
Asbestsoort (vezeltype)	Crocidoliet aanwezig
Asbestconcentratie	Laag (< 50%)
Afschermingsgraad van het gehele materiaal	Geheel of deels vrij aan de buitenlucht
Toestand van het materiaal	Matig beschadigd, matig verweerd

Beschrijving	Dekstenen
Omgeving	Buiten
Primaire drager	Wand vrijstaand (scheidingsmuur, ...)
Asbestmateriaal	Deksteen, muurkap - Hol
Bindmiddel van asbestmateriaal	Cement
Gebondenheid op basis van bindmiddel	Hecht
Hoeveelheid (oppervlakte - dikte - aantal)	<ul style="list-style-type: none"><li>• 30,00 m<sup>2</sup> - 0,98 cm - 1 stuk</li></ul>
Totaal volume	0,294 m <sup>3</sup>
Eenvoudig bereikbaar	Ja
Bevestigingswijze	<ul style="list-style-type: none"><li>• Verlijmd, ingegoten, versmeerd</li></ul>
Identificatiemethode	Vaststelling zonder monstername
Destructieve handeling voor identificatie	Nee
Opmerking	Aangegeven hoeveelheden en gewichten berusten louter op grove schatting en kunnen niet gebruikt worden bij meetstaten voor werken.

- Zorg voor een veilig beheer. Vermijd het beschadigen van het asbestmateriaal. Controleer de toestand jaarlijks op wijzigingen.
- Hemelwater dat afspoelt van asbestcement daken of gevels kan asbestdeeltjes bevatten. Gebruik het enkel voor gesloten circuits (bv. spoelen toiletten). Reinig na het vervangen van het dak of de gevel de dakgoten en regenwaterput of -ton om asbesthoudend sediment of slib te verwijderen
- Voer bijkomende staalname(s) uit.

- Eenvoudige handelingen: mag via doe-het-zelf of door werknemer(s) met opleidingsattest eenvoudige handelingen  
Raadpleeg de actuele wetgeving op de website van OVAM. Onder strikte voorwaarden kan het eventueel toegestaan zijn om deze toepassing zelf te verwijderen. Bij twijfel wordt echter sterk aangeraden om een erkende asbestverwijderaar te raadplegen. Zorg er bovendien voor dat u zich goed informeert via de websites van OVAM en andere officiële bronnen over de persoonlijke beschermingsmaatregelen die nodig zijn en de richtlijnen voor het veilig verwijderen van asbest.

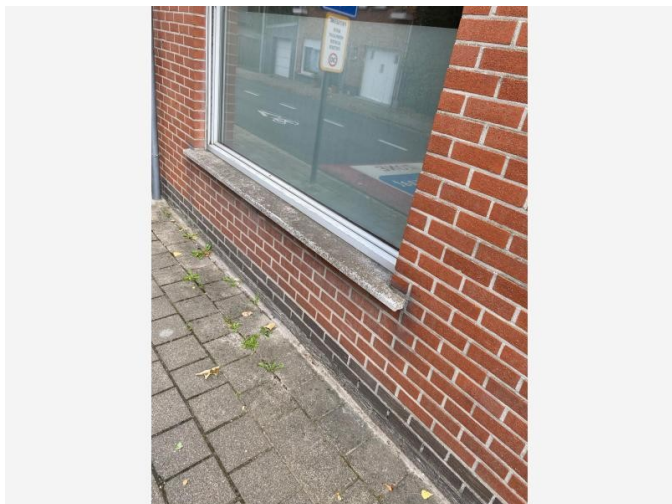
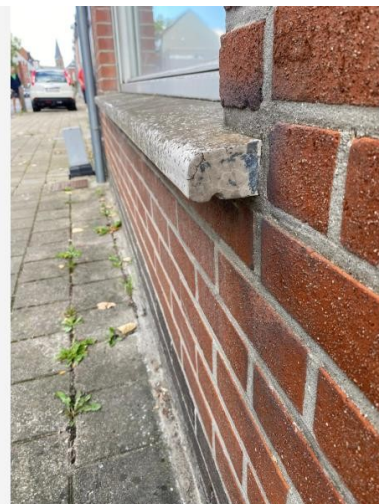
Het asbestmateriaal valt onder de mijlpaal van 2040.

Zorgvuldig beheren

Eindbeoordeling materiaalrisico	Laag materiaalrisico en/of verlaagde kans op vezelvrijgave
---------------------------------	--

Gebondenheid	Categorie 1: hechtgebonden in oorsprong
Asbestsoort (vezeltype)	Crocidoliet aanwezig
Asbestconcentratie	Laag (< 50%)
Afschermingsgraad van het gehele materiaal	Geheel of deels vrij aan de buitenlucht
Toestand van het materiaal	Licht beschadigd, licht verweerd. Intact calciumsilicaatmateriaal of categorie III 'gebondenheid'

Beschrijving	Vensterbank
Omgeving	Buiten
Primaire drager	Wandopening verticaal (raam, deur, ...)
Asbestmateriaal	Plaat, paneel, tablet - Type Massal
Bindmiddel van asbestmateriaal	Cement
Gebondenheid op basis van bindmiddel	Hecht
Hoeveelheid (oppervlakte - dikte - aantal)	• 10,00 m <sup>2</sup> - 1,00 cm - 6 stuks
Totaal volume	0,60 m <sup>3</sup>
Eenvoudig bereikbaar	Ja
Bevestigingswijze	• Verlijmd, ingegoten, versmeerd
Identificatiemethode	Vaststelling zonder monstername
Destructieve handeling voor identificatie	Nee
Opmerking	Aangegeven hoeveelheden en gewichten berusten louter op grove schatting en kunnen niet gebruikt worden bij meetstaten voor werken.

- Zorg voor een veilig beheer. Vermijd het beschadigen van het asbestmateriaal. Controleer de toestand jaarlijks op wijzigingen.
- Voer bijkomende staalname(s) uit.

- Eenvoudige handelingen: mag via doe-het-zelf of door werknemer(s) met opleidingsattest eenvoudige handelingen  
Raadpleeg de actuele wetgeving op de website van OVAM. Onder strikte voorwaarden kan het eventueel toegestaan zijn om deze toepassing zelf te verwijderen. Bij twijfel wordt echter sterk aangeraden om een erkende asbestverwijderaar te raadplegen. Zorg er bovendien voor dat u zich goed informeert via de websites van OVAM en andere officiële bronnen over de persoonlijke beschermingsmaatregelen die nodig zijn en de richtlijnen voor het veilig verwijderen van asbest.

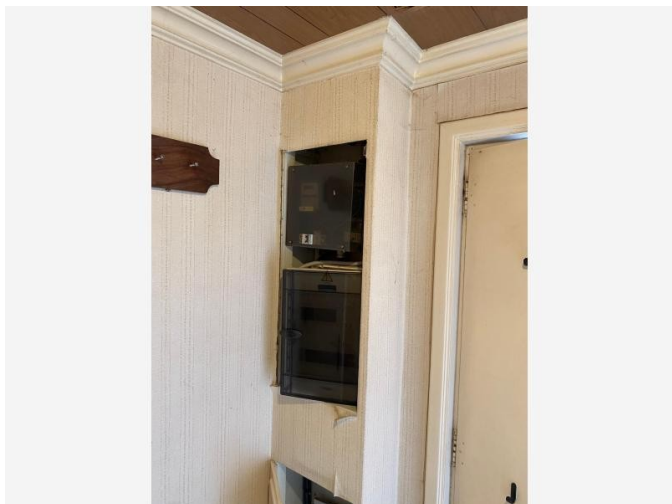
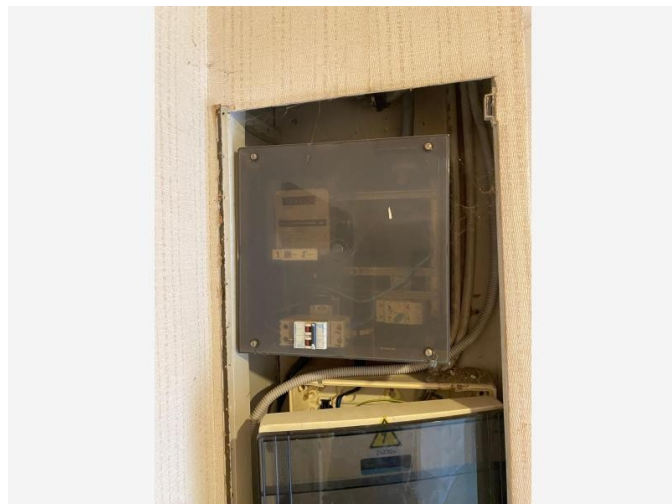
Het asbestmateriaal valt onder de mijlpaal van 2040.

Zorgvuldig beheren

Eindbeoordeling materiaalrisico	Zeer laag materiaalrisico en/of zeer lage kans op vezelvrijgave
---------------------------------	---

Gebondenheid	Categorie 1: hechtgebonden in oorsprong
Asbestsoort (vezeltype)	Crocidoliet aanwezig
Asbestconcentratie	Laag (< 50%)
Afschermingsgraad van het gehele materiaal	Stootvaste afscherming of omkasting
Toestand van het materiaal	Onbeschadigd, niet verweerd

Beschrijving	Bakeliet
Omgeving	Binnen
Primaire drager	Communicatie en elektrische infrastructuur en uitrusting
Asbestmateriaal	Plaat, paneel, tablet - Type Bakeliet
Bindmiddel van asbestmateriaal	Kunststof of -hars
Gebondenheid op basis van bindmiddel	Hecht
Hoeveelheid (oppervlakte - dikte - aantal)	• 5,00 m <sup>2</sup> - 1,00 cm - 1 stuk
Totaal volume	0,05 m <sup>3</sup>
Eenvoudig bereikbaar	Ja
Bevestigingswijze	• Geschroefd
Identificatiemethode	Vaststelling zonder monstername
Destructieve handeling voor identificatie	Nee
Opmerking	Aangegeven hoeveelheden en gewichten berusten louter op grove schatting en kunnen niet gebruikt worden bij meetstaten voor werken.

- Zorg voor een veilig beheer. Vermijd het beschadigen van het asbestmateriaal. Controleer de toestand jaarlijks op wijzigingen.
- Voer bijkomende staalname(s) uit.

- Eenvoudige handelingen: mag via doe-het-zelf of door werknemer(s) met opleidingsattest eenvoudige handelingen  
Deze toepassing mag volgens de huidige wetgeving worden verwijderd via eenvoudige handelingen. Aangezien deze toepassing echter eigendom is van de nutsvoorzieningsmaatschappij, mag deze uitsluitend worden verwijderd door hen of door een door hen aangestelde onderaannemer die beschikt over de nodige attesten en opleidingen. Daarom wordt hier verwezen naar de methode van een erkende verwijderaar, maar in feite dient dit via de nutsvoorzieningsmaatschappij te verlopen

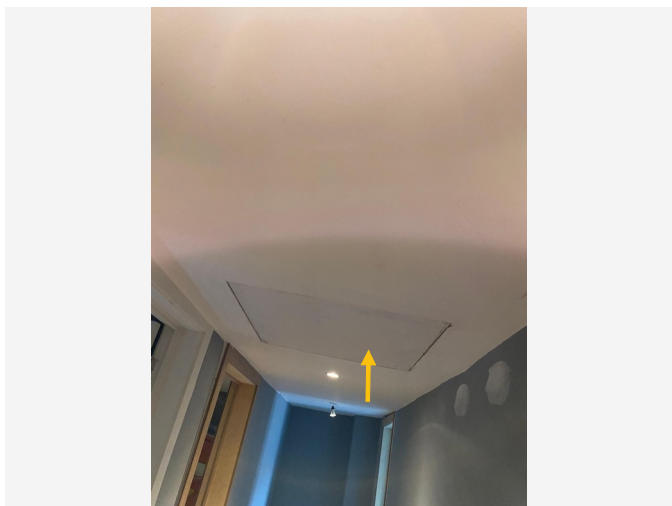
*Situeringfoto*

#### Tijdelijke beperking

**Reden:** Slotvaste toegangspoort, -deur of -luik

**Uitleg van de asbestdeskundige:** Het toegangsluik kon niet geopend worden tijdens het plaatsbezoek.

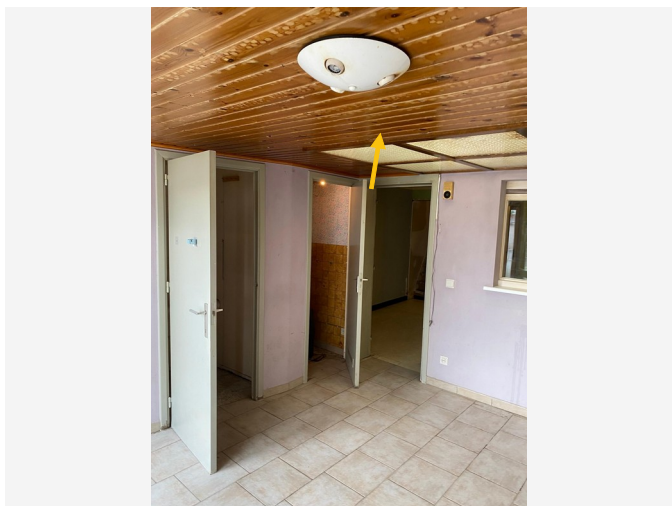
Tijdens de visuele inspectie werd vastgesteld dat alle aangeduide ruimtes hun plafond bekleed waren. Bij renovatie is een destructief onderzoek nodig. De achterliggende materialen kunnen asbest bevatten.

Identificatiemethode	Redelijk vermoeden
Primaire drager	Plafond
(Asbest)materiaal	Valse plafond

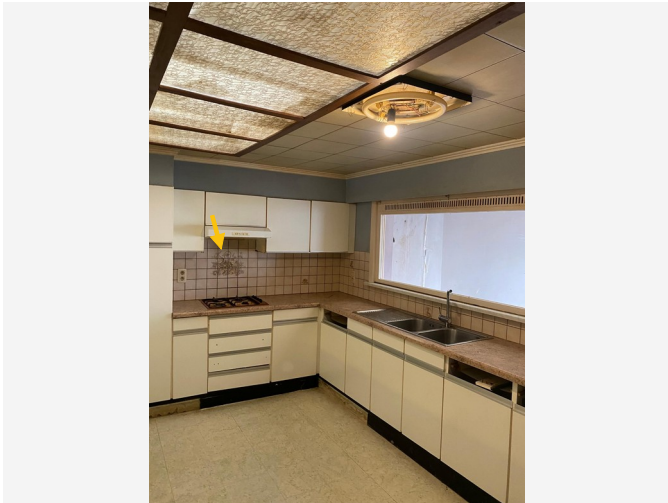
Tijdens de visuele inspectie werd vastgesteld dat alle faiencetegels nog intact waren. Bij renovatie is een destructief onderzoek nodig. De achterliggende lijmlaag kan asbest bevatten.

Identificatiemethode	Redelijk vermoeden
Primaire drager	Binnenwand
(Asbest)materiaal	In-situ afwerkingslagen - Lijmlaag
Bindmiddel	Lijm
Gebondenheid bindmiddel	Hecht

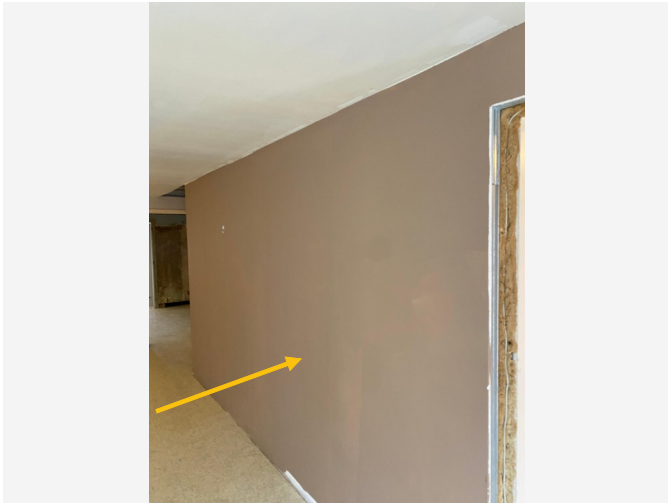
Tijdens de visuele inspectie werd vastgesteld dat alle aangeduide ruimtes hun muren bekleed waren. Bij renovatie is een destructief onderzoek nodig. De achterliggende materialen kunnen asbest bevatten.

Identificatiemethode	Redelijk vermoeden
Primaire drager	Binnenwand
(Asbest)materiaal	Valse muur

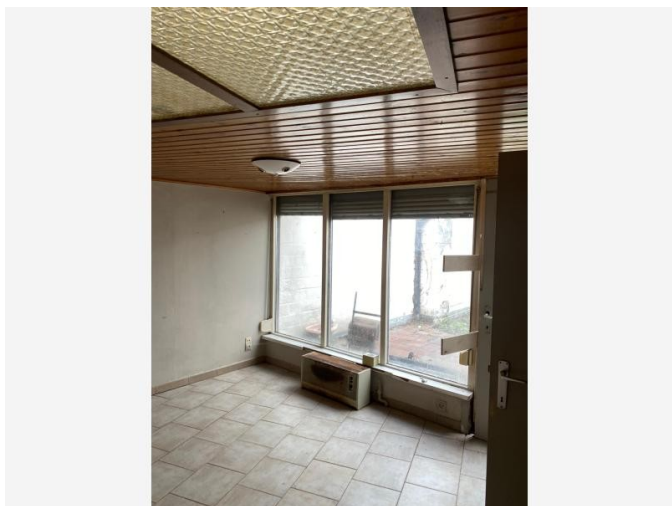
Asbestverdachte materialen (bv: pakkingen, asbestkoord, verbindingen voor buizen of kanalen, brandwerende materialen, ...) kunnen voorkomen in het toestel. Dit is niet te bepalen zonder destructief onderzoek.

Identificatiemethode	Redelijk vermoeden
Primaire drager	HVAC infrastructuur en uitrusting
