# Asbestinventarisatetest

Ambachtenstraat 5, 8930 Menen

Attestnummer : 20260418-000042.000

## Niet-asbestveilig

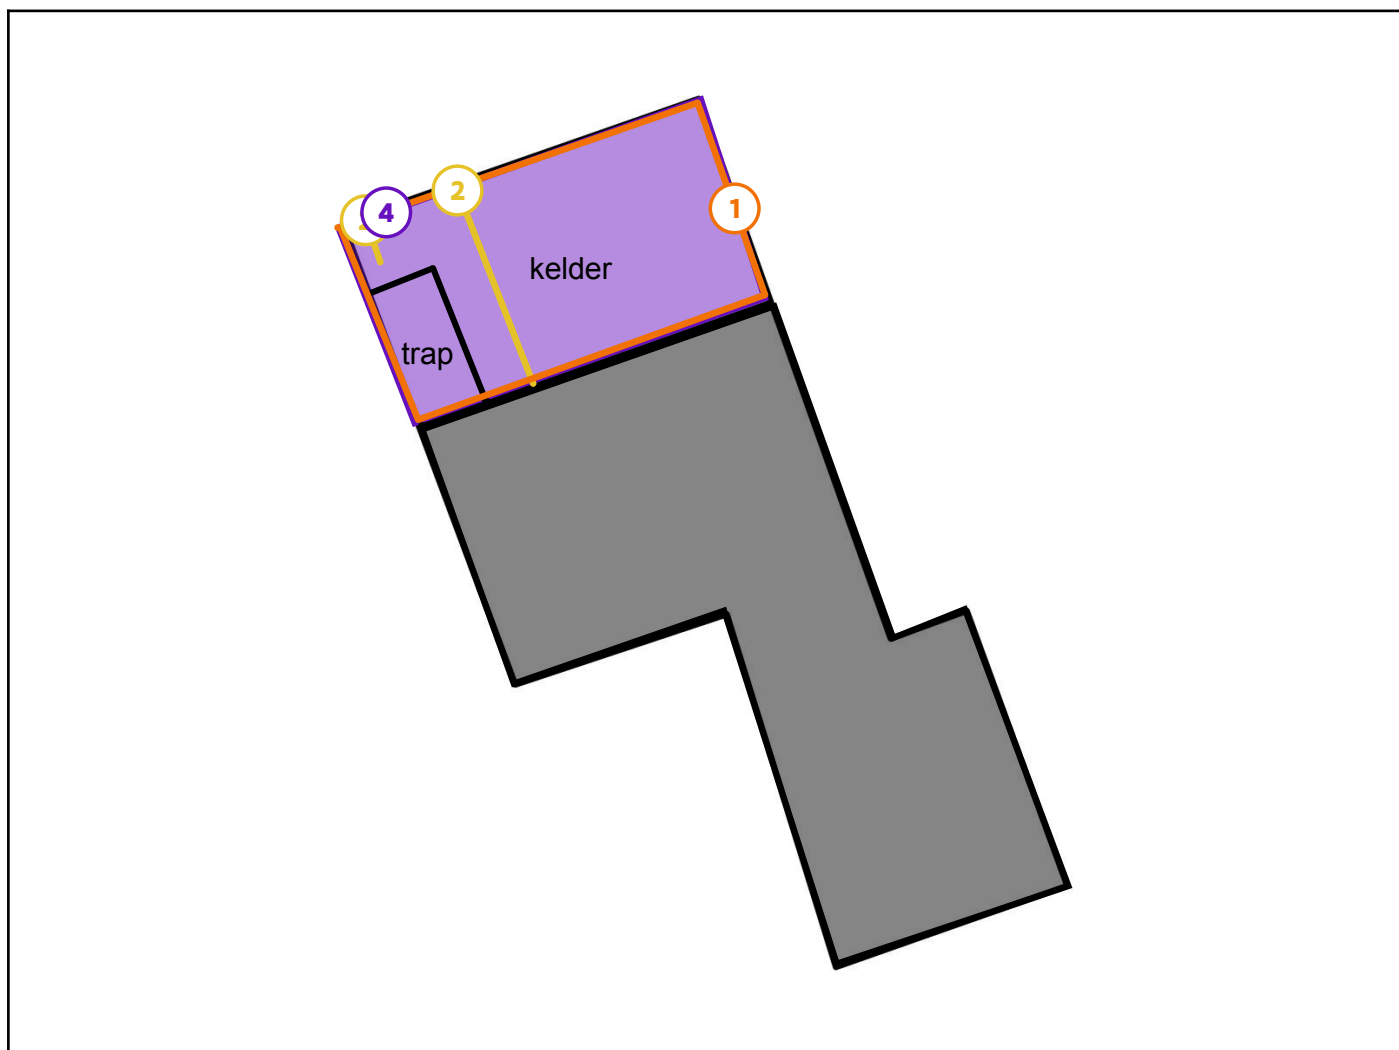
## Plan 1.1: kelder

Beschrijving	Type	Actie
1. cementering binnenwand (asbestverdacht)	Asbestmateriaal	Verwijderen
2. Cementbuis	Asbestmateriaal	Zorgvuldig beheren
4. kelderruimte (beperking)	Beperking	-

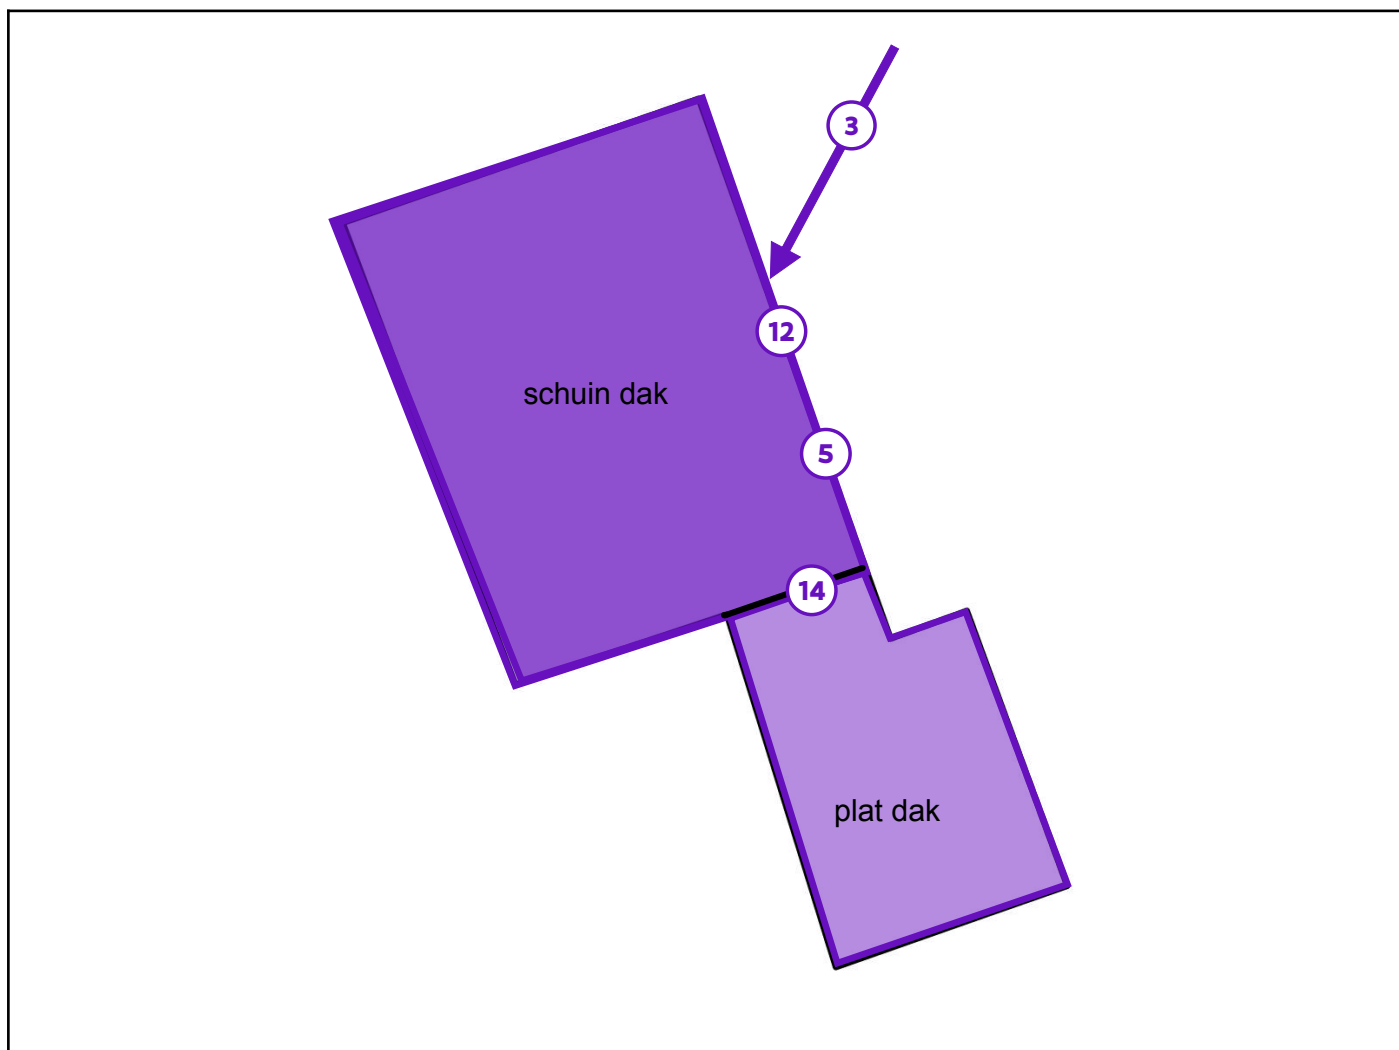
## Plan 1.6: dakenplan

Beschrijving	Type	Actie
3. Schouw op het dak (vf)	Beperking	-
5. Dak/onderdak (beperking stormhaken)	Beperking	-
12. dakpannen (vf)	Overige ruimte of materiaal	-
14. plat dak (EPDM)	Overige ruimte of materiaal	-

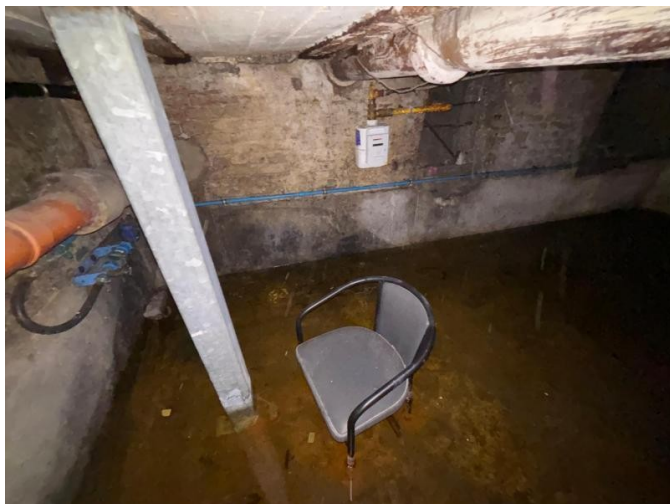
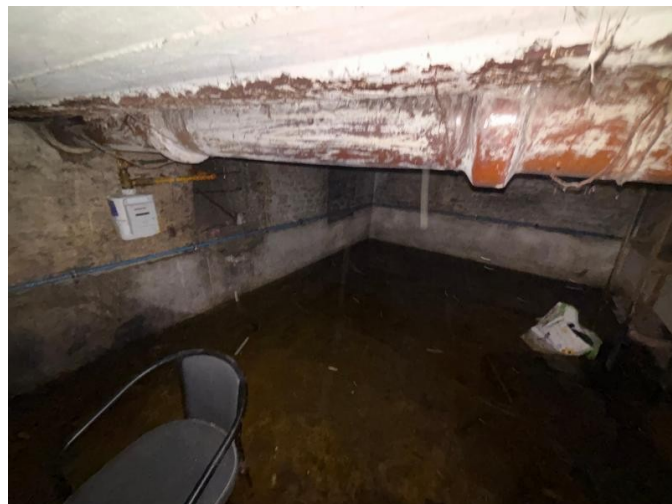
Het asbestmateriaal valt onder de mijlpaal van 2040.

Eindbeoordeling materiaalrisico	Verhoogd materiaalrisico en/of verhoogde kans op vezelvrijgave
---------------------------------	--

Gebondenheid	Categorie 1: hechtgebonden in oorsprong
Asbestsoort (vezeltype)	Crocidoliet aanwezig
Asbestconcentratie	Laag (< 50%)
Afschermingsgraad van het gehele materiaal	Geheel of deels vrij aan de binnenlucht, maar geen contact met binnenluchtstromen
Toestand van het materiaal	Licht beschadigd, licht verweerd. Intacte calciumsilicaatplaat of materiaal met categorie 3-gebondenheid

<b>Beschrijving</b>	cementering binnenwand (asbestverdacht)
<b>Omgeving</b>	Binnen
<b>Primaire drager</b>	Binnenwand
<b>Asbestmateriaal</b>	In-situ afwerkingslagen - Pleisterwerk (wand, plafond, ...)
<b>Bindmiddel van asbestmateriaal</b>	Cement
<b>Gebondenheid op basis van bindmiddel</b>	Hecht
<b>Hoeveelheid (gewicht - aantal)</b>	<ul style="list-style-type: none"><li>• 300,00 kg - 1 stuk</li></ul>
<b>Totaal gewicht</b>	300,00 kg
<b>Eenvoudig bereikbaar</b>	Ja
<b>Bevestigingswijze</b>	<ul style="list-style-type: none"><li>• Verlijmd, ingegoten, versmeerd</li></ul>
<b>Identificatiemethode</b>	<p>De asbestdeskundige beoordeelt het materiaal als asbestverdacht en dus asbesthoudend, en dit zonder monstername.</p> <p>Motivatie: Er is een onderzoeksbeperking die monstername verhindert.</p>
<b>Destructieve handeling voor identificatie</b>	Nee
<b>Opmerking</b>	<p>de hoeveelheid is een schatting</p> <p>kelder staat onder water, gebruiker was niet in staat om deze leeg te maken.</p> <p>verder onderzoek is vereist om te kunnen bepalen ofdat deze asbest bevat of niet.</p>

- Verwijder dit asbestmateriaal zo snel mogelijk. Volg de toestand goed op.
- Voer bijkomende staalname(s) uit.

- Hermetische zone (erkend asbestverwijderaar)  
Deze toepassing kan enkel door een erkende asbestverwijderaar via de methodiek van hermetische zone verwijderd worden omdat verwijdering via de methodiek van eenvoudige handelingen en/of couveusezakmethode niet mogelijk is; en er automatisch een verhoogd risico op vrijgave van asbestvezels (max. concentratie 0,01 vezels/cm - CODEX Art. VI.3-54) ontstaat. (Bron: CODEX - Art. VI.3-61.- par 1.)

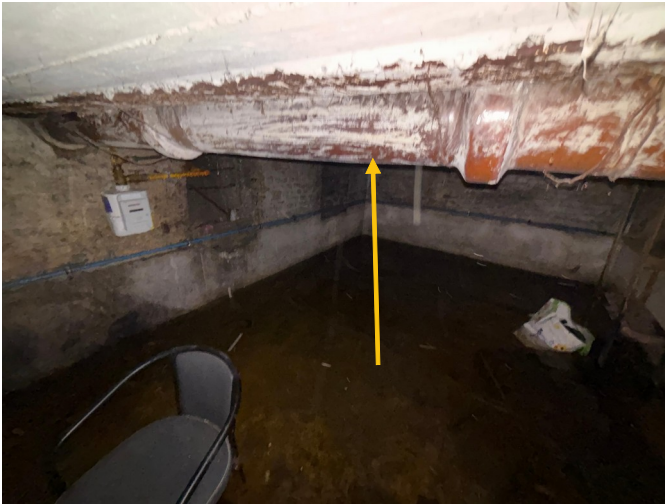
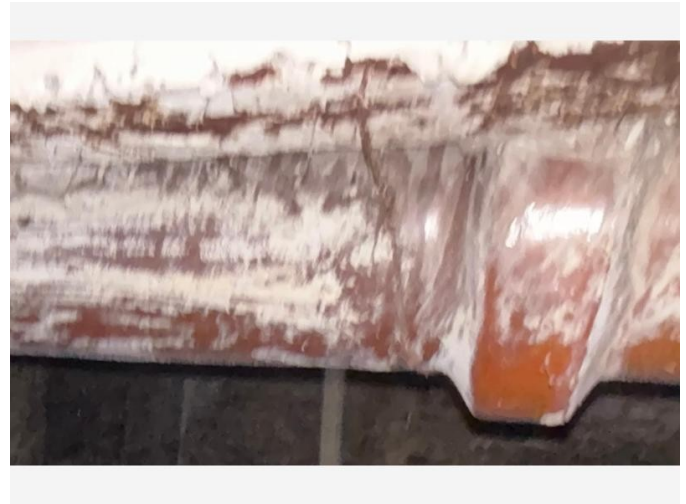
Het asbestmateriaal valt onder de mijlpaal van 2040.

Eindbeoordeling materiaalrisico	Laag materiaalrisico en/of verlaagde kans op vezelvrijgave
---------------------------------	--

<b>Gebondenheid</b>	Categorie 1: hechtgebonden in oorsprong
<b>Asbestsoort (vezeltype)</b>	Crocidoliet aanwezig
<b>Asbestconcentratie</b>	Laag (< 50%)
<b>Afschermingsgraad van het gehele materiaal</b>	Geheel of deels vrij aan de binnenlucht, maar geen contact met binnenluchtstromen
<b>Toestand van het materiaal</b>	Onbeschadigd, niet verweerd

<b>Beschrijving</b>	Cementbuis
<b>Omgeving</b>	Binnen
<b>Primaire drager</b>	Sanitaire infrastructuur en uitrusting (toe- en afvoer)
<b>Asbestmateriaal</b>	Buis, koker, leiding, pijp, doorvoer
<b>Bindmiddel van asbestmateriaal</b>	Cement
<b>Gebondenheid op basis van bindmiddel</b>	Hecht
<b>Hoeveelheid (lengte - omtrek - dikte - aantal)</b>	<ul style="list-style-type: none"><li>• 5,00 m - 80,00 cm - 2,00 cm - 2 stuks</li></ul>
<b>Totaal volume</b>	0,16 m <sup>3</sup>
<b>Eenvoudig bereikbaar</b>	Ja
<b>Bevestigingswijze</b>	<ul style="list-style-type: none"><li>• Verlijmd, ingegoten, versmeerd</li></ul>
<b>Identificatiemethode</b>	<p>De asbestdeskundige beoordeelt het materiaal als asbestverdacht en dus asbesthoudend, en dit zonder monstername.</p> <p>Motivatie: De monstername brengt andere schade aan dan schade die inherent is aan de monstername.</p>
<b>Destructieve handeling voor identificatie</b>	Nee

<b>Opmerking</b>	De precieze lengte is onbekend

- Zorg voor een veilig beheer. Vermijd het beschadigen van het asbestmateriaal. Controleer de toestand jaarlijks op wijzigingen.
- Voer bijkomende staalname(s) uit.

- Eenvoudige handelingen: mag via doe-het-zelf of door werknemer(s) met opleidingsattest eenvoudige handelingen  
Deze toepassing kan door een aannemer die over een opleidingsattest eenvoudige handelingen beschikt of door een particulier (doe-het-zelf), verwijderd worden indien er geen verhoogd risico op vrijgave van asbestvezels (max. concentratie 0,01 vezels/cm<sup>3</sup> - CODEX Art. VI.3-54) ontstaat en de toepassing voorafgaand en tijdens wordt gefixeerd/bevochtigd; de individuele elementen zonder machinale werktuigen en zonder breken of gooien een voor een losgemaakt worden; en ten slotte luchtdicht en dubbelverpakt (conform de richtlijnen van het recyclagepark) weggevoerd worden naar een erkend afvalpunt (recyclagepark).

Ik adviseer om dit te laten verwijderen door een aannemer.

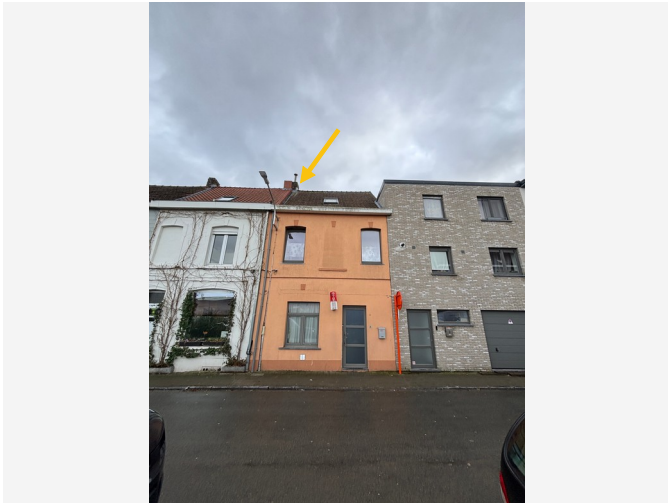
**Reden:** Het te onderzoeken materiaal situeert zich hoger dan 3,50 m te rekenen vanaf een veilige ondergrond

**Uitleg van de asbestdeskundige:** de schouw(en) is/zijn ontoegankelijk om te kunnen oordelen ofdat deze asbest bevat(ten) of niet

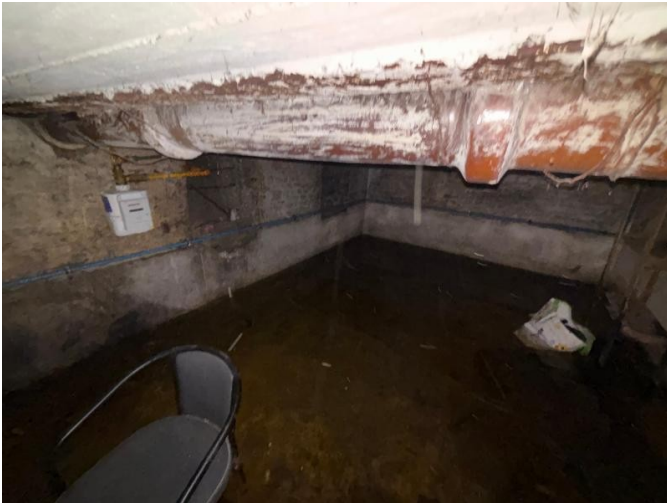
**Reden:** kelder staat onder water

**Uitleg van de asbestdeskundige:** kelder staat onder water, gebruiker was niet in staat om deze leeg te maken. verder onderzoek is vereist om te kunnen bepalen ofdat deze asbest bevat of niet.

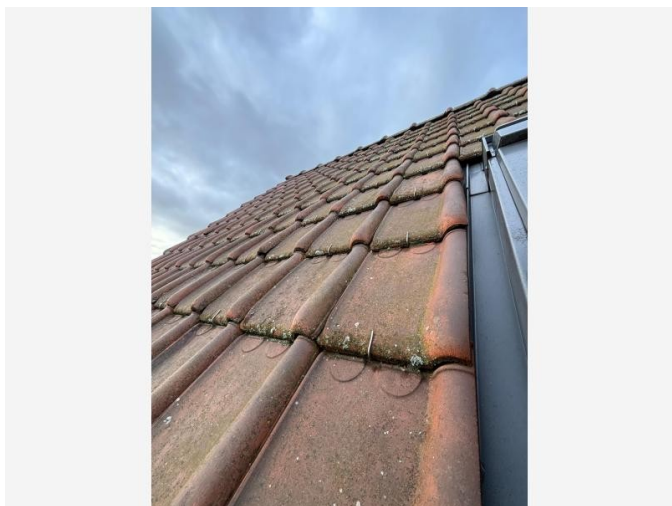
**Reden:** pannen liggen vast

**Uitleg van de asbestdeskundige:** onderdak is moeilijk bereikbaar doordat de pannen vasthangen met stormhaken

verder (destructief) onderzoek (extra monsternamen) is nodig om volledig uitsluitel te krijgen ofdat deze asbest bevat of

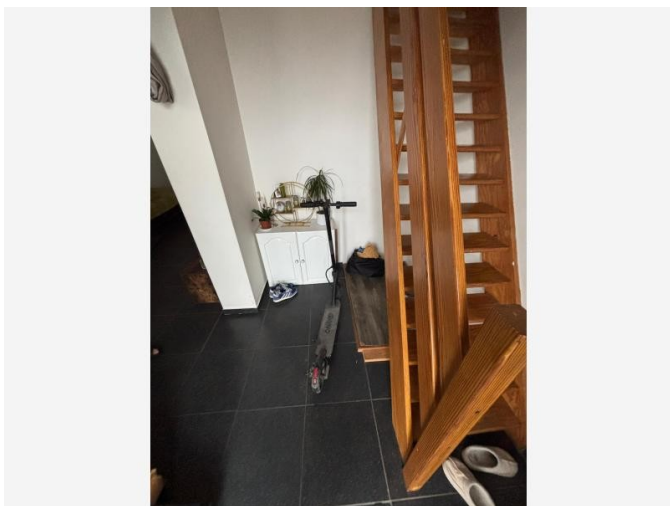
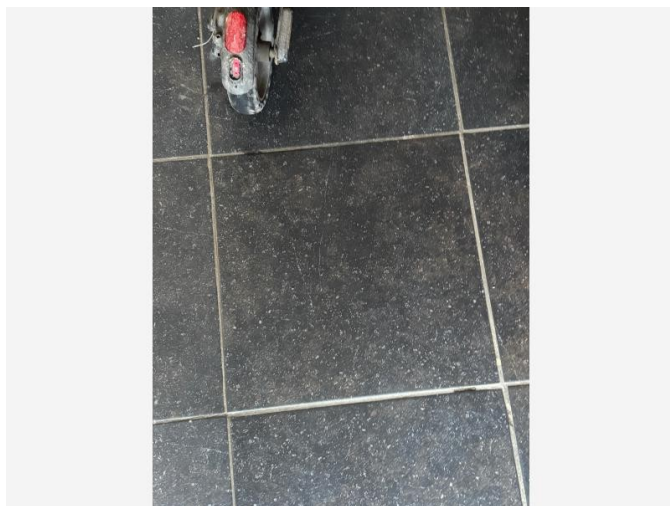
De bovenste laag (visueel zichtbaar) van de vloer (keramische tegels en/of parket/laminaat) is niet asbestverdacht. Echter, bij renovatiewerkzaamheden is het van groot belang om de onderliggende lagen, zoals lijm, oude vloeren, ondergrondse leidingen te onderzoeken op de aanwezigheid van asbest. Een asbestinventarisatie (aanvullend onderzoek) voorafgaand aan de werkzaamheden is sterk aanbevolen.

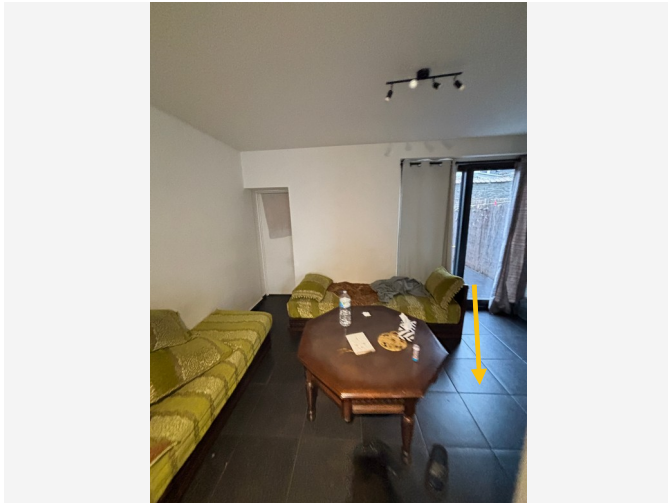
Geen risicoanalyse mogelijk van de ondergrondse leidingen van de volledige inspectielocatie op alle verdiepen, bij renovatie en/of sloop verder onderzoek verrichten naar eventueel verdachte ondergrondse leidingen.

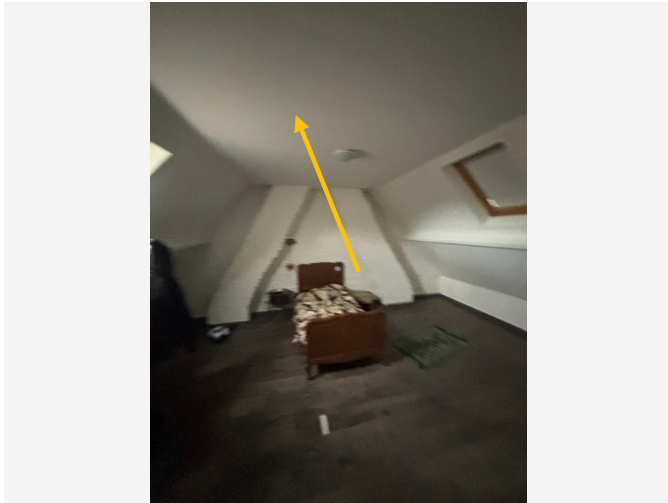
de zolderruimte is niet toegankelijk

verder (destructief) onderzoek is nodig om volledig uitsluitel te krijgen ofdat deze asbest bevat of niet

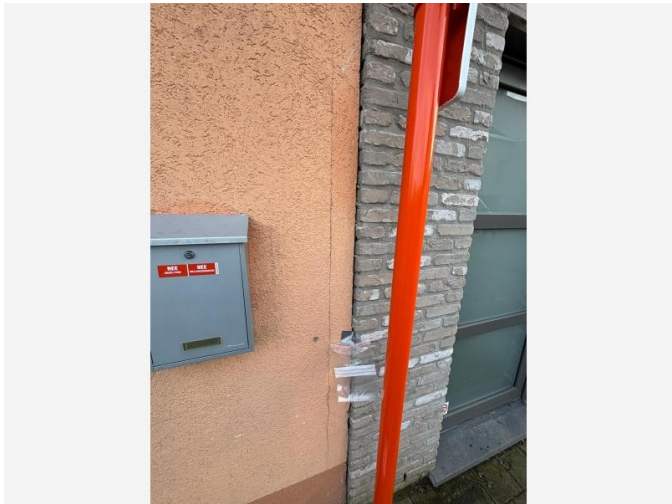
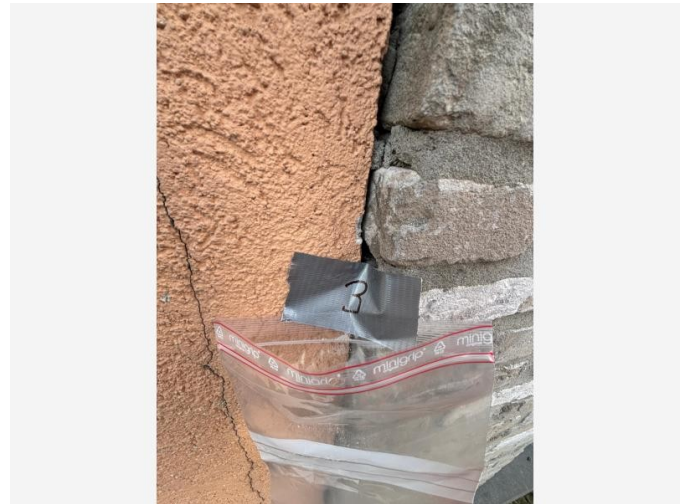
# Fiche 9: cementering buitengevel (niet asbestverdacht)

Geen asbest

#	Type	Referentie	Resultaat
9.1	Mengmonster	3	Geen asbest

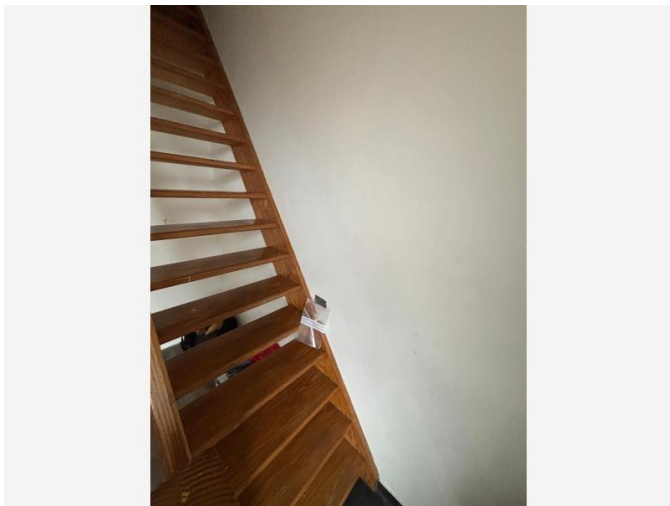
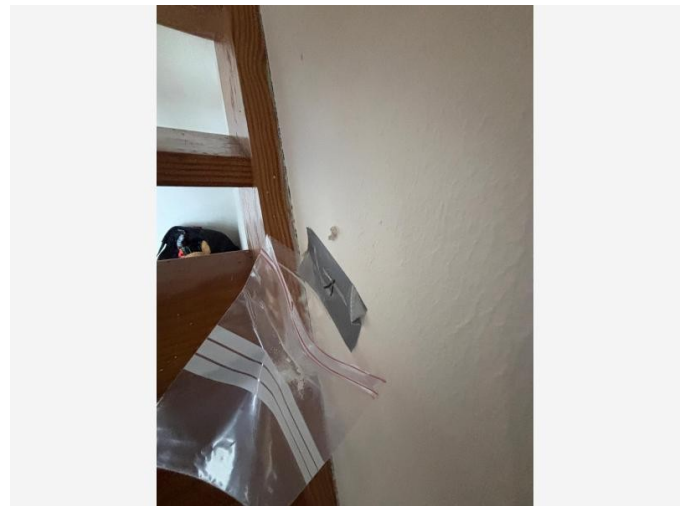
Geen asbest

#	Type	Referentie	Resultaat
10.1	Mengmonster	1	Geen asbest

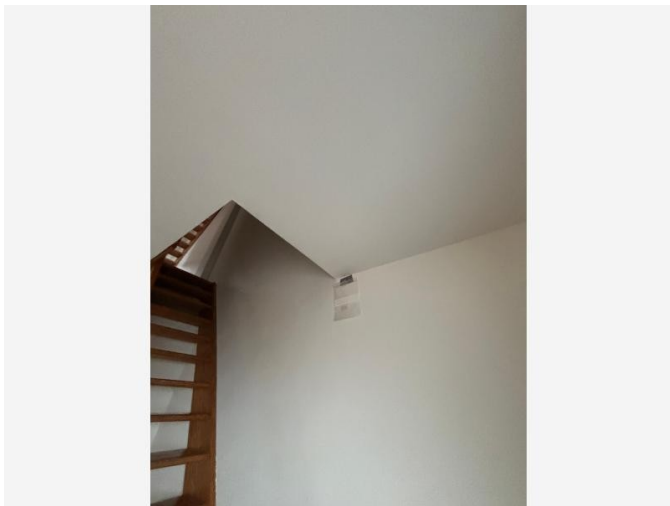
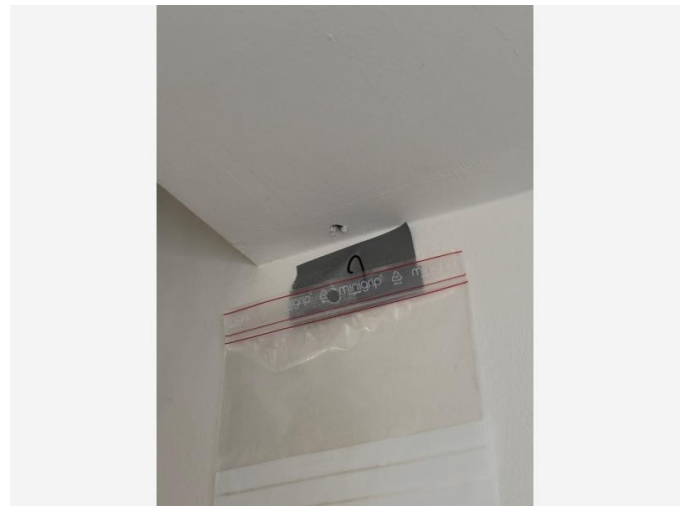
Geen asbest

#	Type	Referentie	Resultaat
11.1	Mengmonster	2	Geen asbest
