Asbestinventarisatetest

Oude straat 4, 3540 Herk-de-Stad

Attestnummer : 20260420-000050.000

Uitgegeven op : 20.04.2026

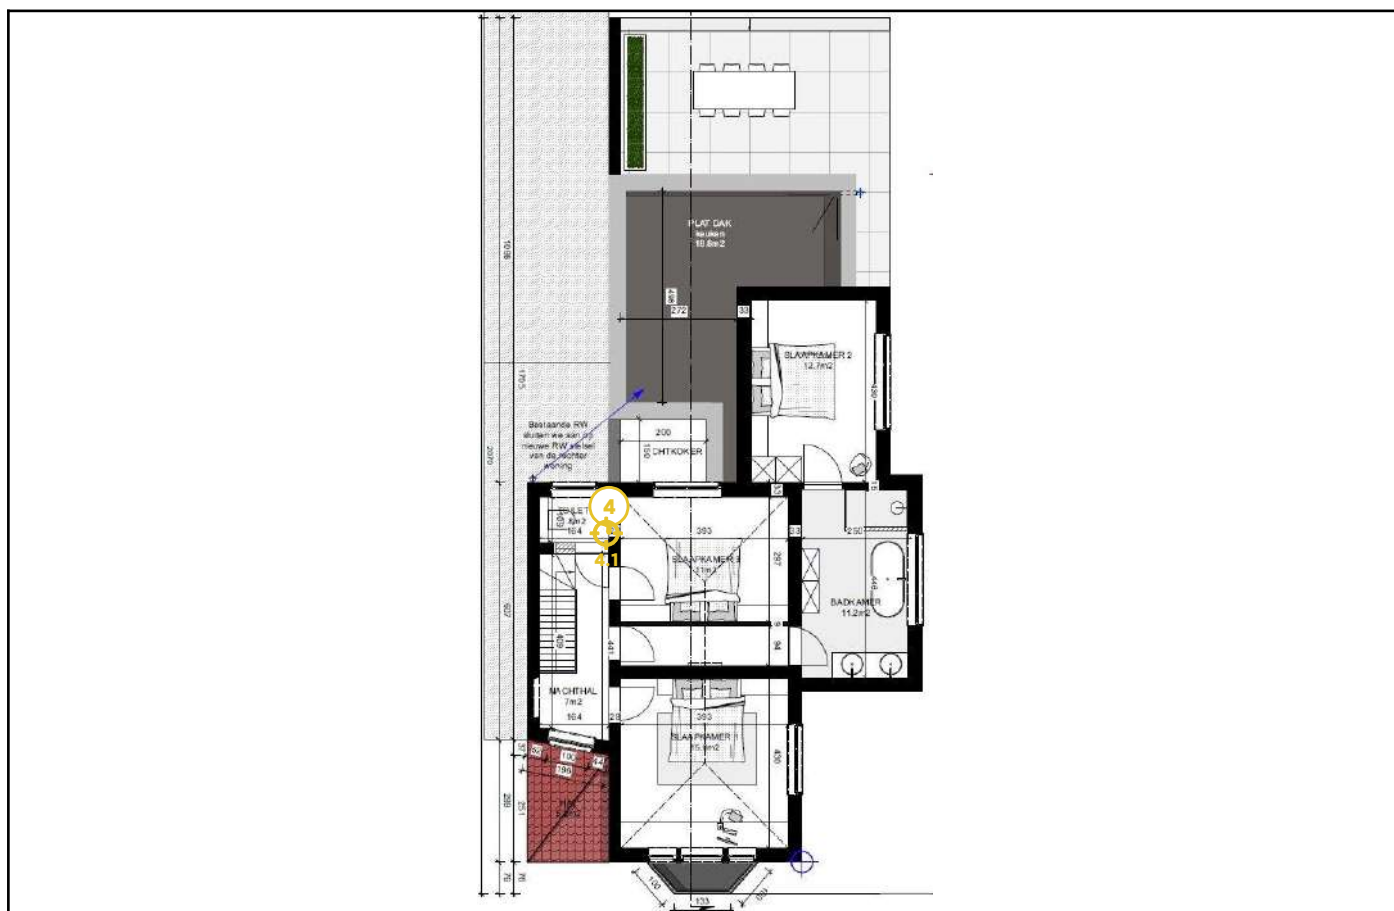
Plan 1.5: V+1

Beschrijving	Type	Actie
4. Vinyltegels	Asbestmateriaal	Zorgvuldig beheren
4.1 Code: MM-03	Puntmonster	-

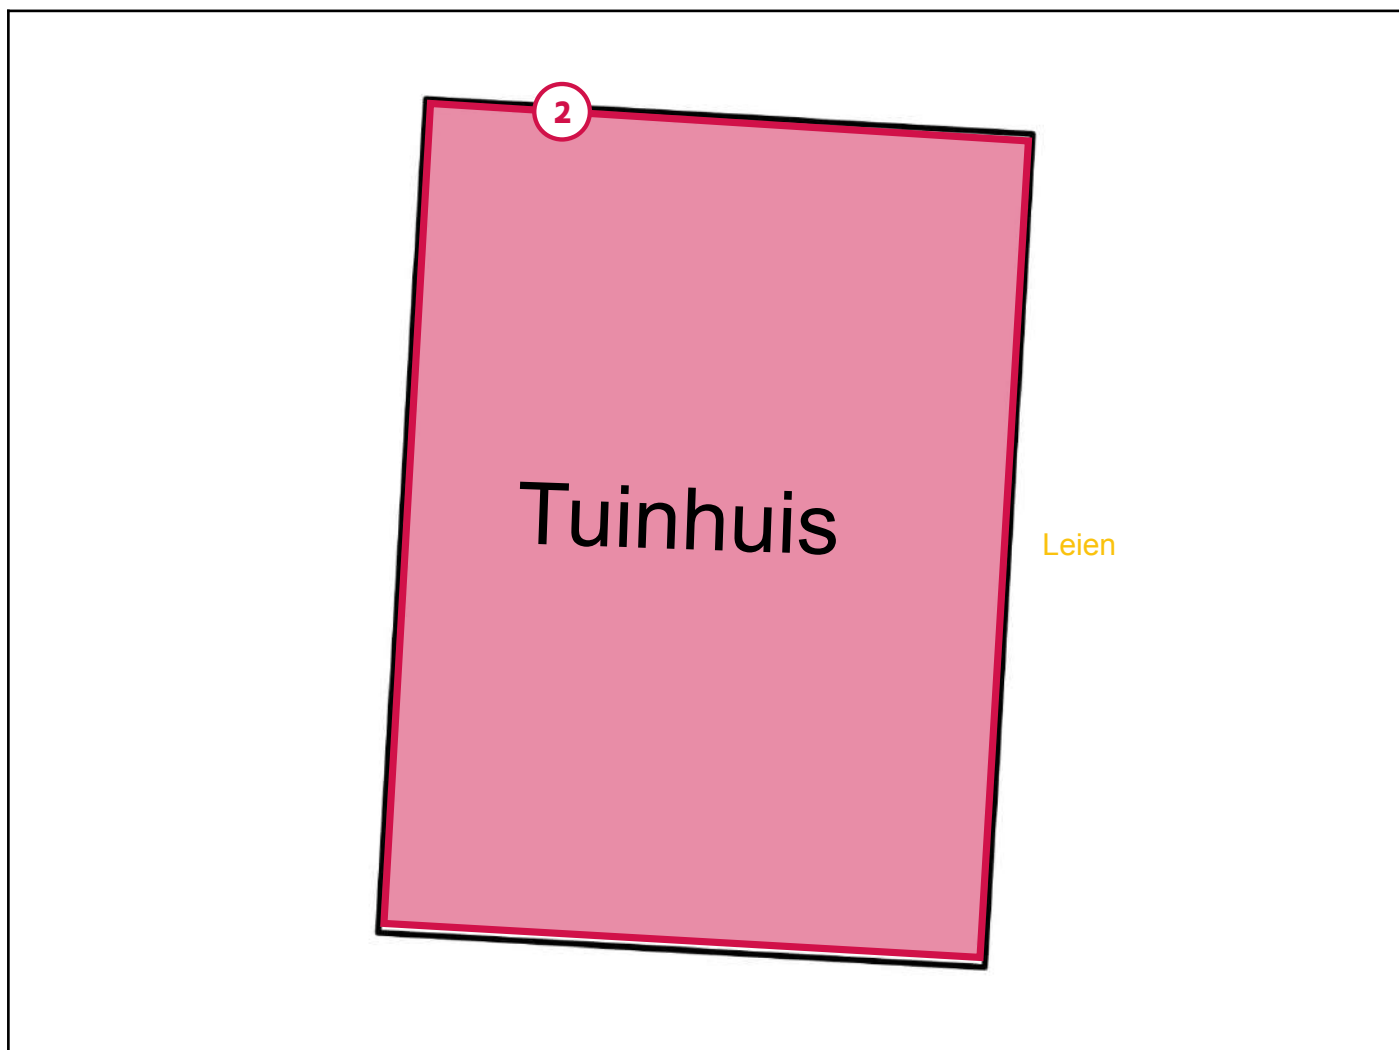
Plan 2.1: Tuinhuis

Beschrijving	Type	Actie
2. Leien (tuinhuis)	Asbestmateriaal	Dringend verwijderen

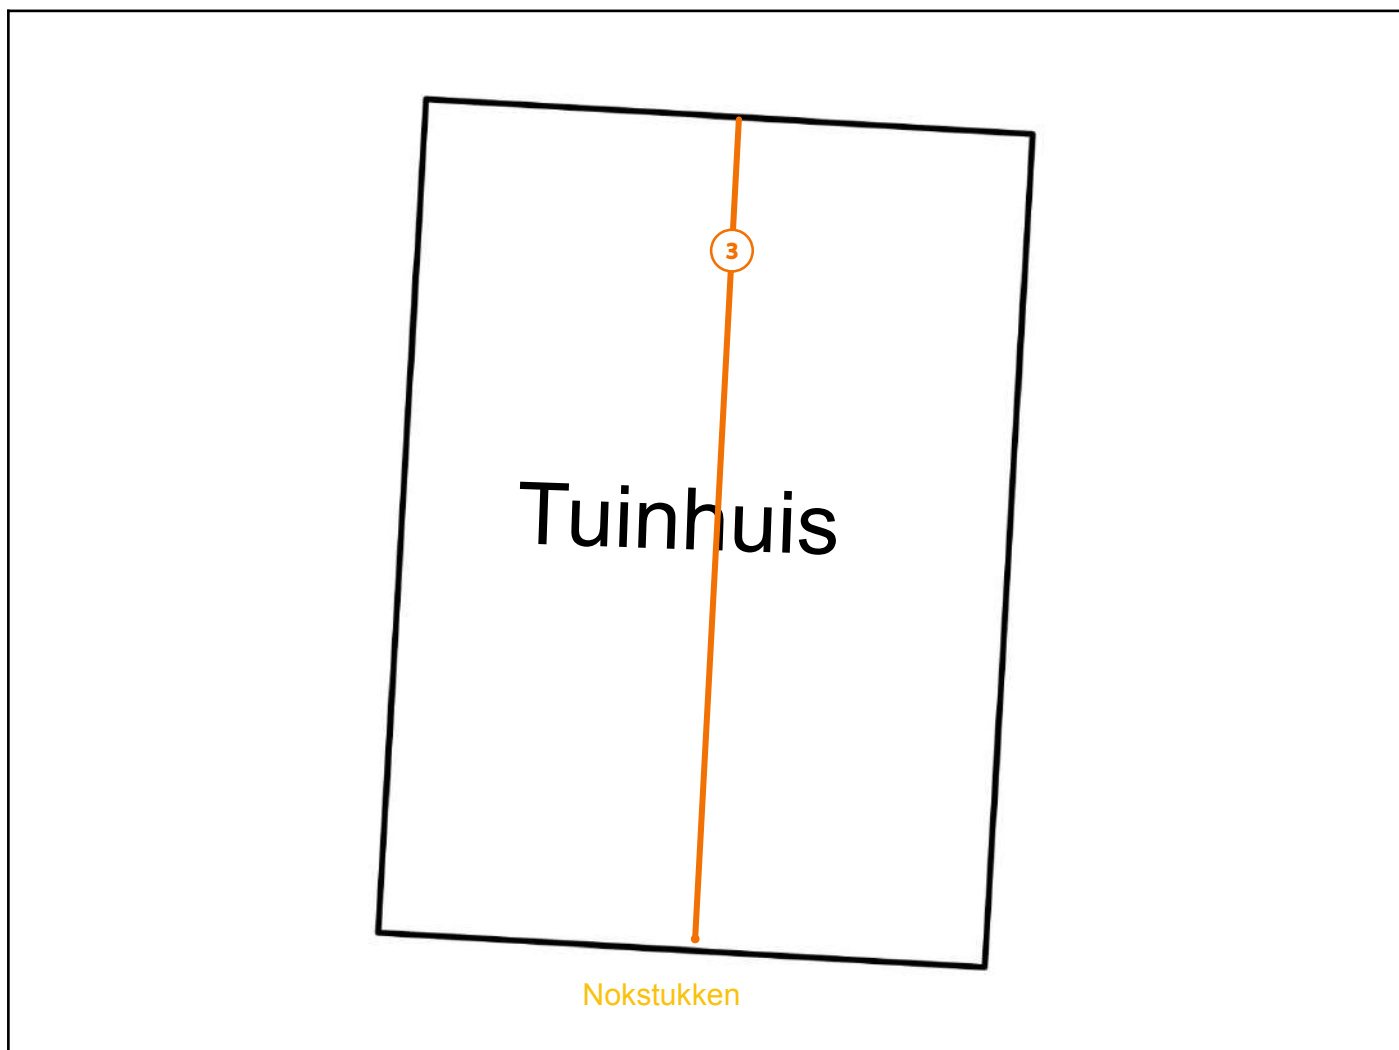
Plan 2.2: Tuinhuis

Beschrijving	Type	Actie
3. Nokstukken (tuinhuis)	Asbestmateriaal	Verwijderen

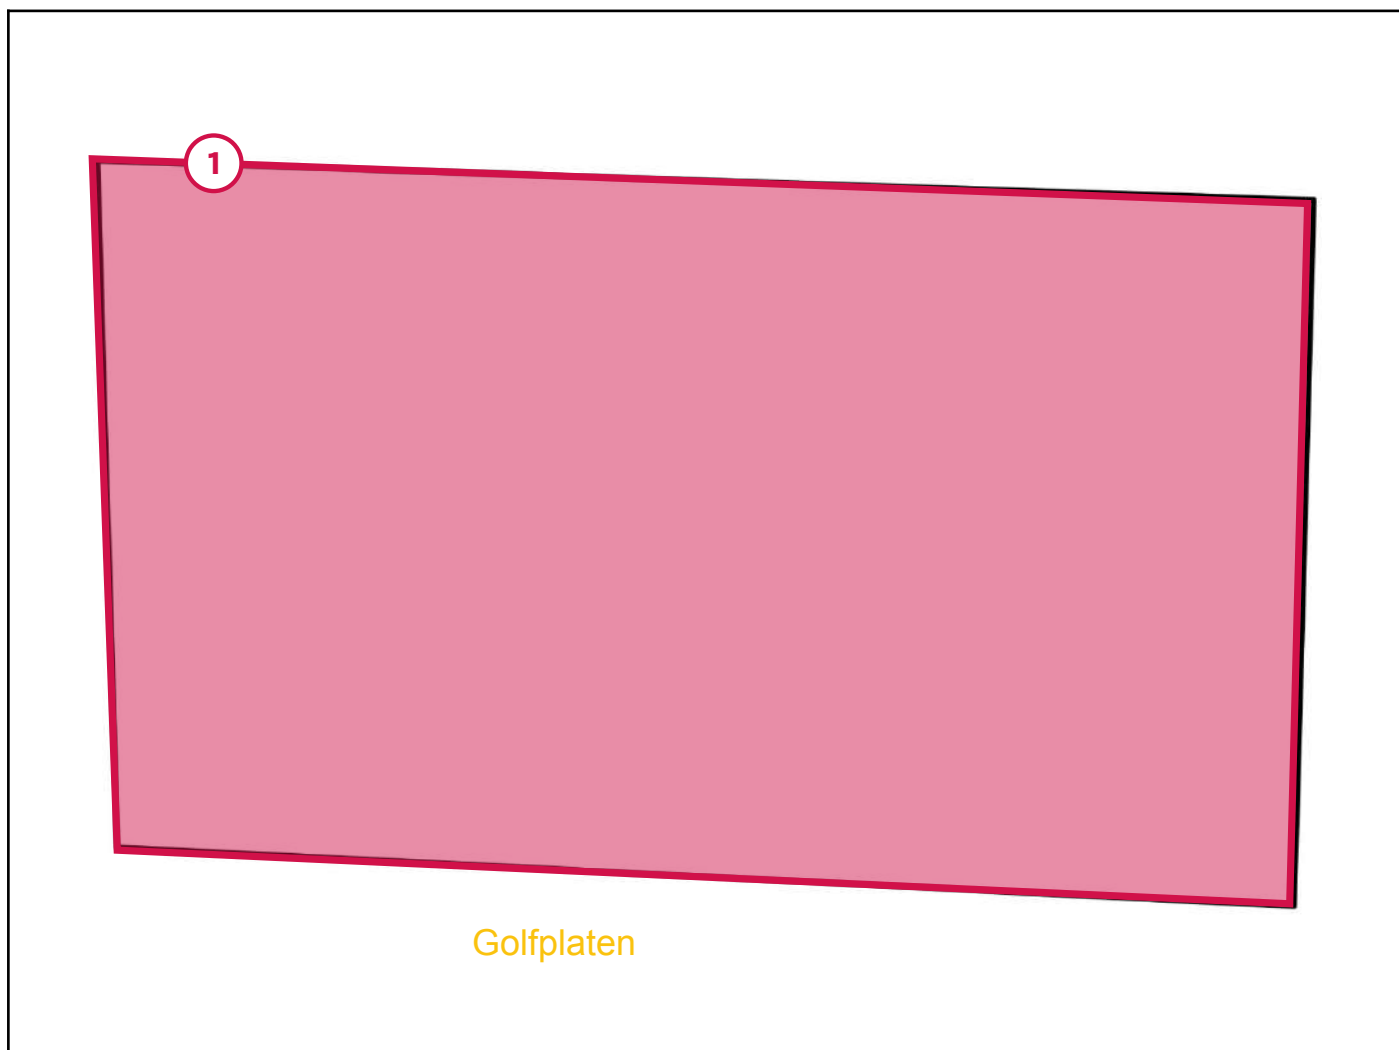
Plan 3.1: Constructie

Beschrijving	Type	Actie
1. Golfplaten (constructie)	Asbestmateriaal	Dringend verwijderen

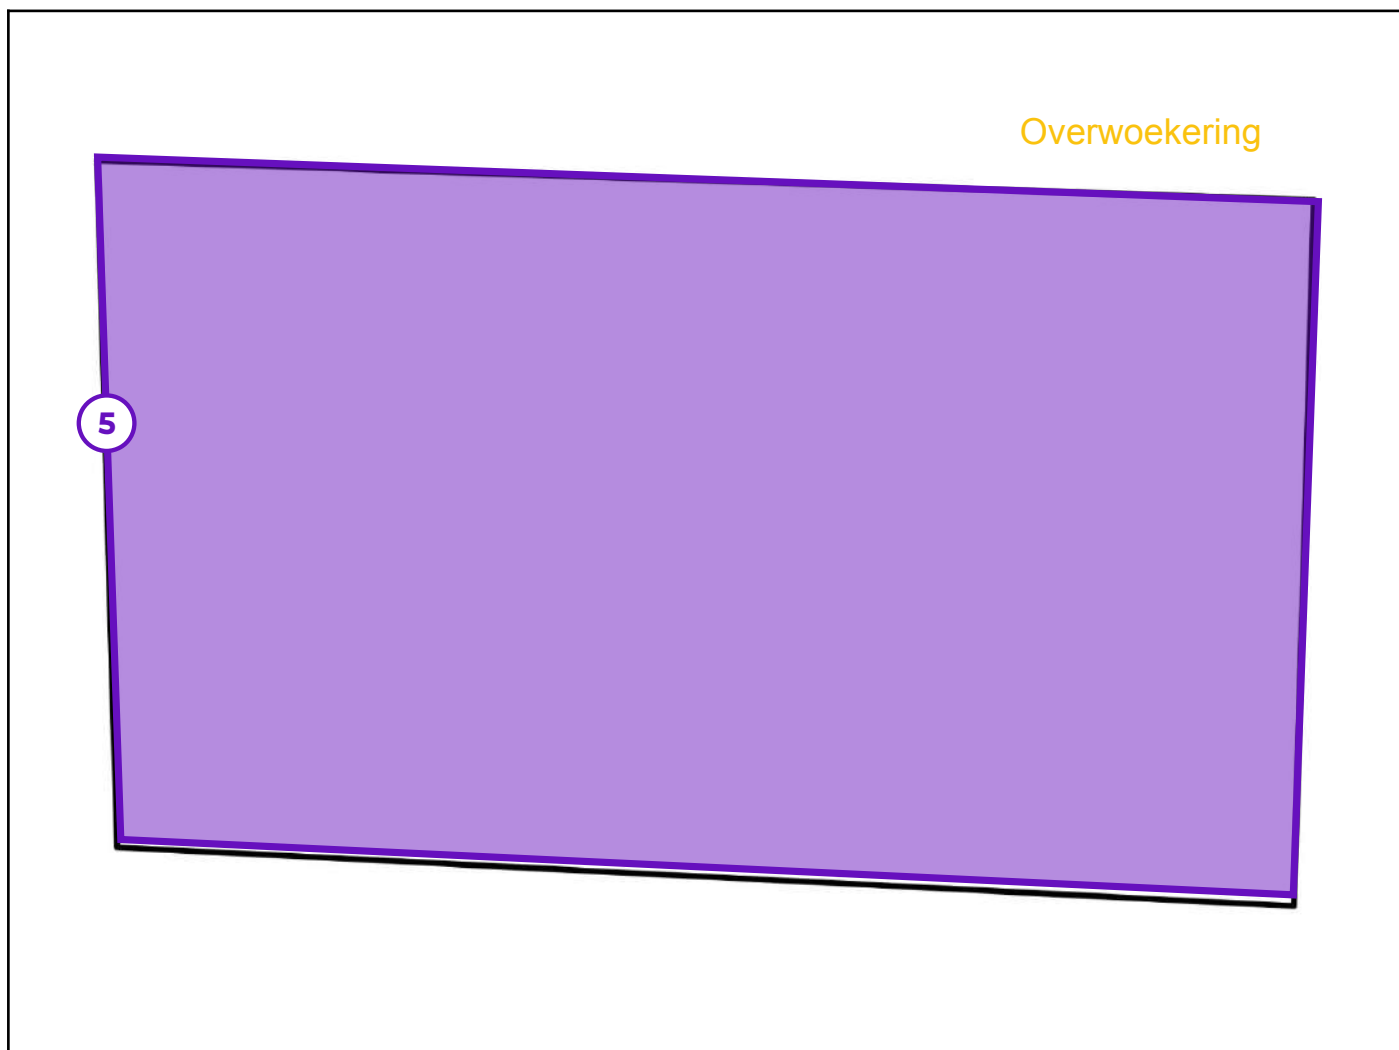
Plan 3.2: Constructie

Beschrijving	Type	Actie
5. Overwoekering dak (constructie) met klimop	Beperking	-

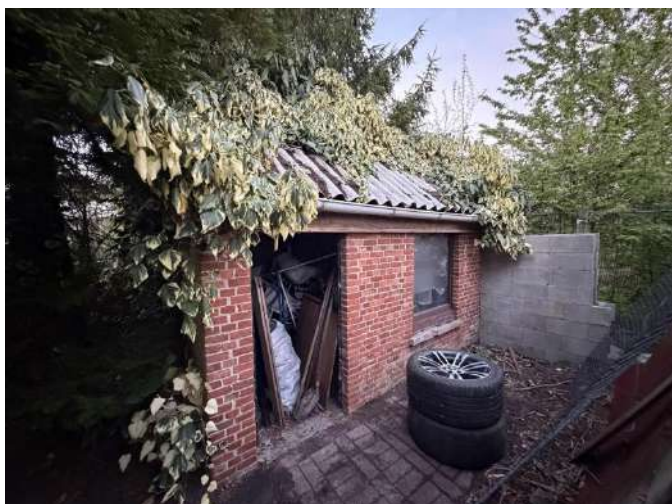
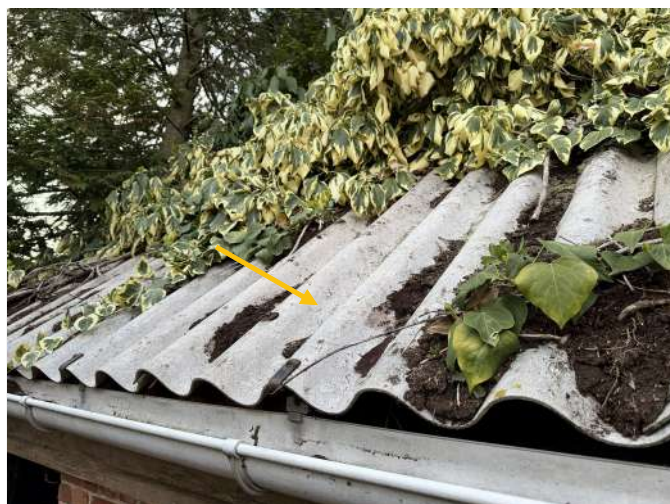
Eindbeoordeling materiaalrisico	Hoog materiaalrisico en/of hoge kans op vezelvrijgave
---------------------------------	---

Gebondenheid	Categorie 1: hechtgebonden in oorsprong
Asbestsoort (vezeltype)	Crocidoliet aanwezig
Asbestconcentratie	Laag (< 50%)
Afschermingsgraad van het gehele materiaal	Geheel of deels vrij aan de binnenlucht, maar geen contact met binnenluchtstromen
Toestand van het materiaal	Matig beschadigd, matig verweerd

Beschrijving	Golfplaten (constructie)
Omgeving	Grenst aan binnen- en buitenlucht
Primaire drager	Schuin dak
Asbestmateriaal	Dak- en gevelbekleding - Golfplaat
Bindmiddel van asbestmateriaal	Cement
Gebondenheid op basis van bindmiddel	Hecht
Hoeveelheid (oppervlakte - aantal)	<ul style="list-style-type: none">• 16,00 m² - 1 stuk
Totale oppervlakte	16,00 m ²
Eenvoudig bereikbaar	Ja
Bevestigingswijze	<ul style="list-style-type: none">• Geschroefd
Identificatiemethode	<p>De asbestdeskundige beoordeelt het materiaal als asbestverdacht en dus asbesthoudend, en dit zonder monsternamen.</p> <p>Motivatie: De opdrachtgever weigert om het materiaal te laten bemonsteren.</p>
Destructieve handeling voor identificatie	Nee

Dringend verwijderen

- Verwijder dit asbestmateriaal zo snel mogelijk. Volg de toestand goed op.
- Hemelwater dat afspoelt van asbestcement daken of gevels kan asbestdeeltjes bevatten. Gebruik het enkel voor gesloten circuits (bv. spoelen toiletten). Reinig na het vervangen van het dak of de gevel de dakgoten en regenwaterput of -ton om asbesthoudend sediment of slib te verwijderen
- Voer bijkomende staalname(s) uit.

- Eenvoudige handelingen: mag via doe-het-zelf of door werknemer(s) met opleidingsattest eenvoudige handelingen
In één geheel verwijderen, dubbel verpakken en afvoeren naar het containerpark. Fixeer of bevochtig de toepassing steeds vóór en tijdens de verwijdering. De toepassing mag niet breken en stofvorming moet vermeden worden.

Draag persoonlijke beschermingsmiddelen: FFP3 masker en wegwerpovertal categorie 3, type 5.6.
Wegwerphandschoenen en afspoelbaar schoeisel.

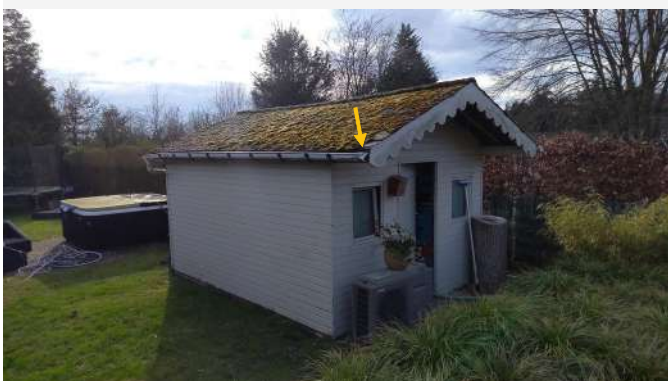
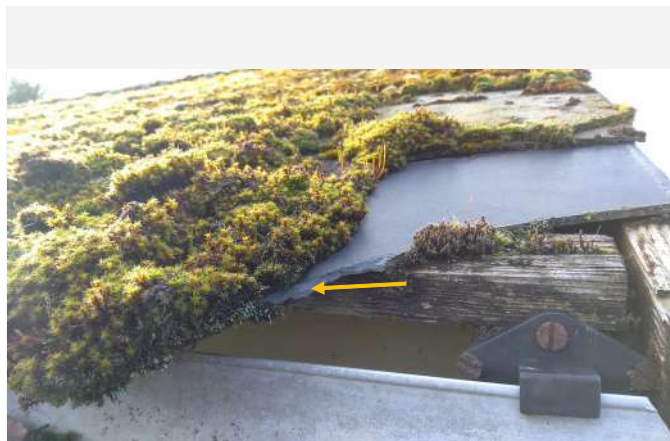
Eindbeoordeling materiaalrisico	Hoog materiaalrisico en/of hoge kans op vezelvrijgave
---------------------------------	---

Gebondenheid	Categorie 1: hechtgebonden in oorsprong
Asbestsoort (vezeltype)	Crocidoliet aanwezig
Asbestconcentratie	Laag (< 50%)
Afschermingsgraad van het gehele materiaal	Geheel of deels vrij aan de binnenlucht, maar geen contact met binnenluchtstromen
Toestand van het materiaal	Matig beschadigd, matig verweerd

Beschrijving	Leien (tuinhuis)
Omgeving	Grenst aan binnen- en buitenlucht
Primaire drager	Schuin dak
Asbestmateriaal	Dak- en gevelbekleding - Lei, shingle
Bindmiddel van asbestmateriaal	Cement
Gebondenheid op basis van bindmiddel	Hecht
Hoeveelheid (oppervlakte - aantal)	<ul style="list-style-type: none">• 16,00 m² - 1 stuk
Totale oppervlakte	16,00 m ²
Eenvoudig bereikbaar	Ja
Bevestigingswijze	<ul style="list-style-type: none">• Genageld, geniet
Identificatiemethode	<p>De asbestdeskundige beoordeelt het materiaal als asbestverdacht en dus asbesthoudend, en dit zonder monsternamen.</p> <p>Motivatie: De opdrachtgever weigert om het materiaal te laten bemonsteren.</p>
Destructieve handeling voor identificatie	Nee

Dringend verwijderen

- Verwijder dit asbestmateriaal zo snel mogelijk. Volg de toestand goed op.
- Hemelwater dat afspoelt van asbestcement daken of gevels kan asbestdeeltjes bevatten. Gebruik het enkel voor gesloten circuits (bv. spoelen toiletten). Reinig na het vervangen van het dak of de gevel de dakgoten en regenwaterput of -ton om asbesthoudend sediment of slib te verwijderen
- Voer bijkomende staalname(s) uit.

- Eenvoudige handelingen: mag via doe-het-zelf of door werknemer(s) met opleidingsattest eenvoudige handelingen
In één geheel verwijderen, dubbel verpakken en afvoeren naar het containerpark. Fixeer of bevochtig de toepassing steeds vóór en tijdens de verwijdering. De toepassing mag niet breken en stofvorming moet vermeden worden.

Draag persoonlijke beschermingsmiddelen: FFP3 masker en wegwerpoeverall categorie 3, type 5.6. Wegwerphandschoenen en afspoelbaar schoeisel.

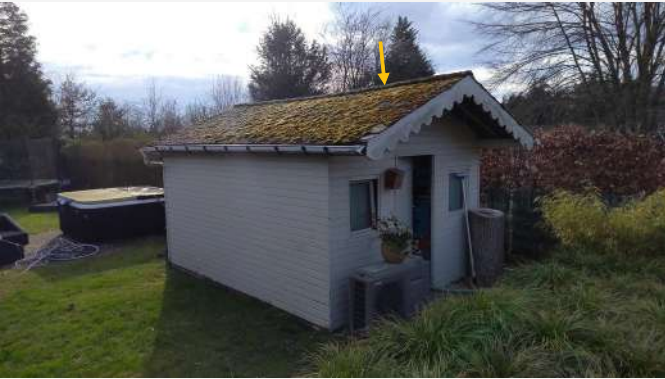
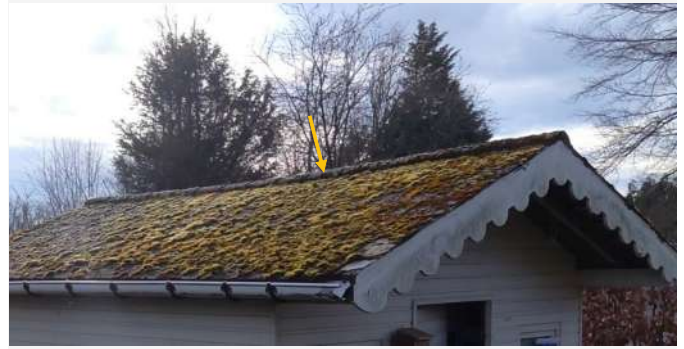
Eindbeoordeling materiaalrisico	Verhoogd materiaalrisico en/of verhoogde kans op vezelvrijgave
---------------------------------	--

Gebondenheid	Categorie 1: hechtgebonden in oorsprong
Asbestsoort (vezeltype)	Crocidoliet aanwezig
Asbestconcentratie	Laag (< 50%)
Afschermingsgraad van het gehele materiaal	Geheel of deels vrij aan de buitenlucht, maar geen contact met binnenlucht
Toestand van het materiaal	Matig beschadigd, matig verweerd

Beschrijving	Nokstukken (tuinhuis)
Omgeving	Buiten
Primaire drager	Schuin dak
Asbestmateriaal	Dak- en gevelbekleding - Nok, windveer, boeiboord
Bindmiddel van asbestmateriaal	Cement
Gebondenheid op basis van bindmiddel	Hecht
Hoeveelheid (oppervlakte - aantal)	• 1,00 m ² - 1 stuk
Totale oppervlakte	1,00 m ²
Eenvoudig bereikbaar	Ja
Bevestigingswijze	• Genageld, geniet
Identificatiemethode	De asbestdeskundige beoordeelt het materiaal als asbestverdacht en dus asbesthoudend, en dit zonder monsternamen. Motivatie: De opdrachtgever weigert om het materiaal te laten bemonsteren.
Destructieve handeling voor identificatie	Nee

Verwijderen

- Verwijder dit asbestmateriaal zo snel mogelijk. Volg de toestand goed op.
- Voer bijkomende staalname(s) uit.

- Eenvoudige handelingen: mag via doe-het-zelf of door werknemer(s) met opleidingsattest eenvoudige handelingen
In één geheel verwijderen, dubbel verpakken en afvoeren naar het containerpark. Fixeer of bevochtig de toepassing steeds vóór en tijdens de verwijdering. De toepassing mag niet breken en stofvorming moet vermeden worden.

Draag persoonlijke beschermingsmiddelen: FFP3 masker en wegwerpoverall categorie 3, type 5,6. Wegwerphandschoenen en afspoelbaar schoeisel.

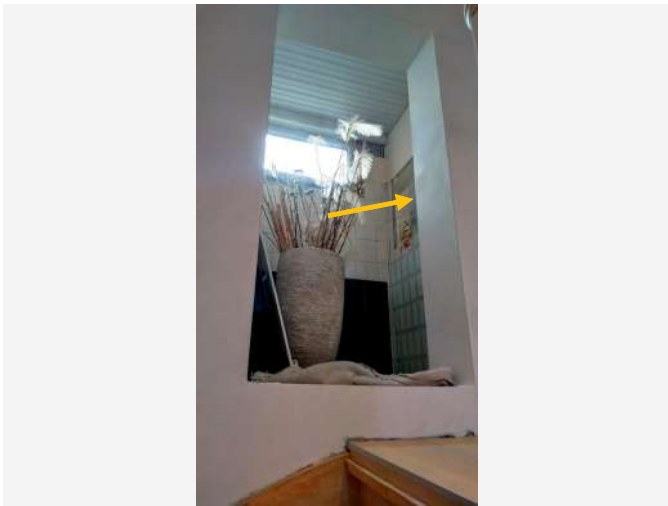
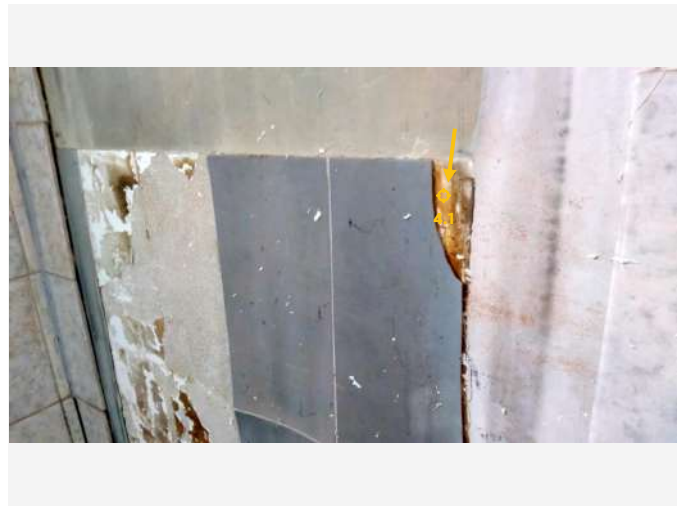
Eindbeoordeling materiaalrisico	Laag materiaalrisico en/of verlaagde kans op vezelvrijgave
---------------------------------	--

Gebondenheid	Categorie 1: hechtgebonden in oorsprong
Asbestsoort (vezeltype)	Alleen chrysotiel aanwezig
Asbestconcentratie	Laag (< 50%)
Afschermingsgraad van het gehele materiaal	Geheel of deels vrij aan de binnenlucht, maar geen contact met binnenluchtstromen
Toestand van het materiaal	Licht beschadigd, licht verweerd. Intacte calciumsilicaatplaat of materiaal met categorie 3-gebondenheid

#	Type	Referentie	Resultaat
4.1	Puntmonster	MM-03	Chrysotiel

Beschrijving	Vinyltegels
Omgeving	Binnen
Primaire drager	Binnenwand
Asbestmateriaal	Prefab - afwerking - Tegel
Bindmiddel van asbestmateriaal	Kunststof of -hars
Gebondenheid op basis van bindmiddel	Hecht
Hoeveelheid (oppervlakte - dikte - aantal)	• 0,40 m ² - 0,20 cm - 1 stuk
Totaal volume	< 0,001 m ³
Eenvoudig bereikbaar	Ja
Bevestigingswijze	• Verlijmd, ingegoten, versmeerd
Identificatiemethode	Een monstername door de asbestdeskundige met laboanalyse door een asbestlabo.
Destructieve handeling voor identificatie	Nee
Opmerking	In deze ruimte zijn er enkele vinyltegels zichtbaar. Deze kunnen (mogelijks) elders verborgen zitten.

Zorgvuldig beheren

- Zorg voor een veilig beheer. Vermijd het beschadigen van het asbestmateriaal. Controleer de toestand jaarlijks op wijzigingen.

- Hermetische zone (erkend asbestverwijderaar)
Deze vinyltegels dienen door een erkend asbestverwijderaar verwijderd te worden.

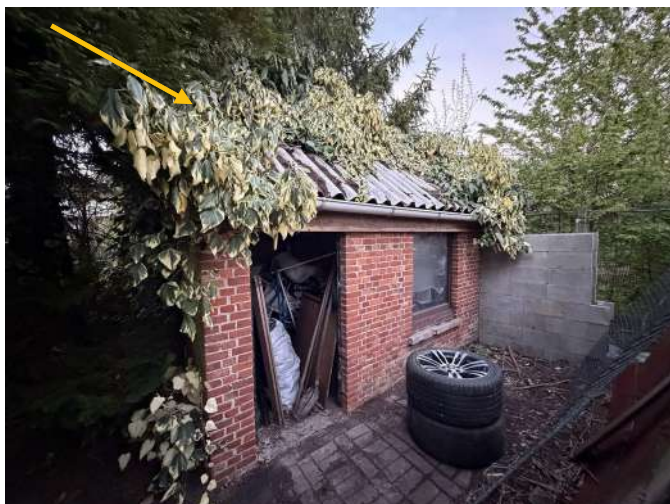
Situeringfoto

Tijdelijke beperking

Reden: Overwoekerende vegetatie

Uitleg van de asbestdeskundige: Het dak van deze constructie is overwoekerd met klimop.

Mogelijks zitten hieronder ook nog nokstukken verborgen. Deze konden niet waargenomen worden.

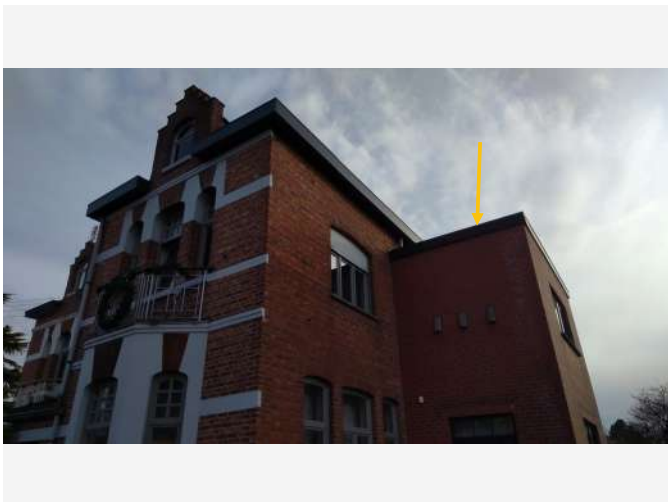
Situeringfoto

Tijdelijke beperking

Reden: Het te onderzoeken materiaal situeert zich hoger dan 3,50 m te rekenen vanaf een veilige ondergrond

Uitleg van de asbestdeskundige: Dit gedeelte plat dak kon niet onderzocht worden wegens de hoogte van meer dan 3,5 meter vanaf een veilige ondergrond.

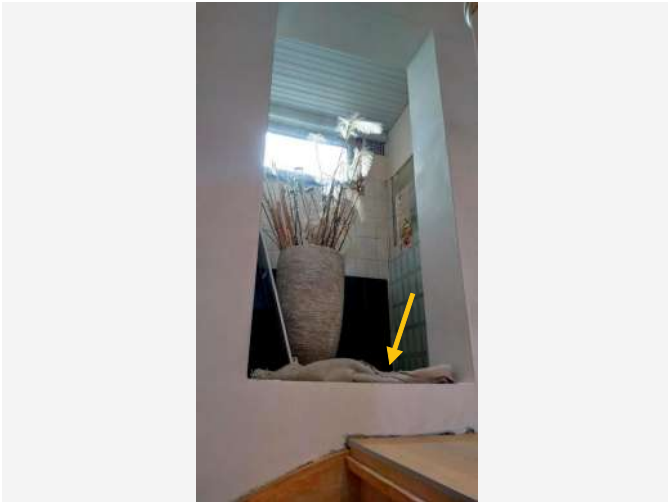
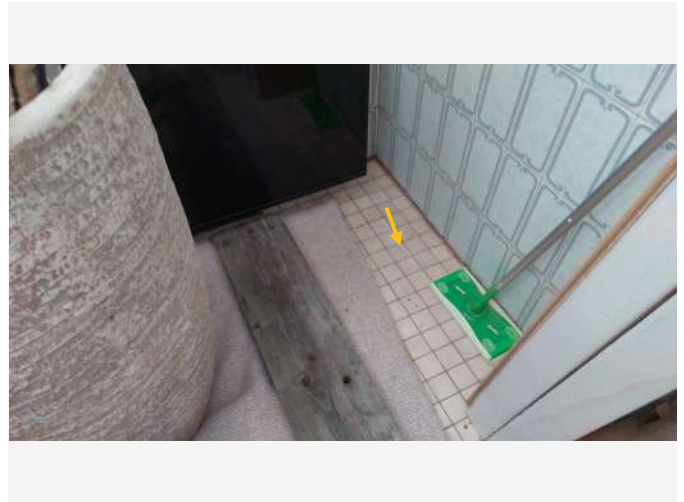
Fiche 7: Tegellijm vloertegels (wc-ruimte eerste verdiep)

Informatie over een materiaal dat de asbestdeskundige niet kan waarnemen of vaststellen

Betreft de tegellijm achter deze vloertegels. Er bestaat steeds een mogelijke kans dat deze asbesthoudend is. Voor 100% zekerheid kan u een aanvullend destructief onderzoek laten uitvoeren.
