Asbestinventarisatetest

Prins Boudewijnlaan 4, 9991 Maldegem

Attestnummer : 20260420-000221.000

Uitgegeven op : 20.04.2026

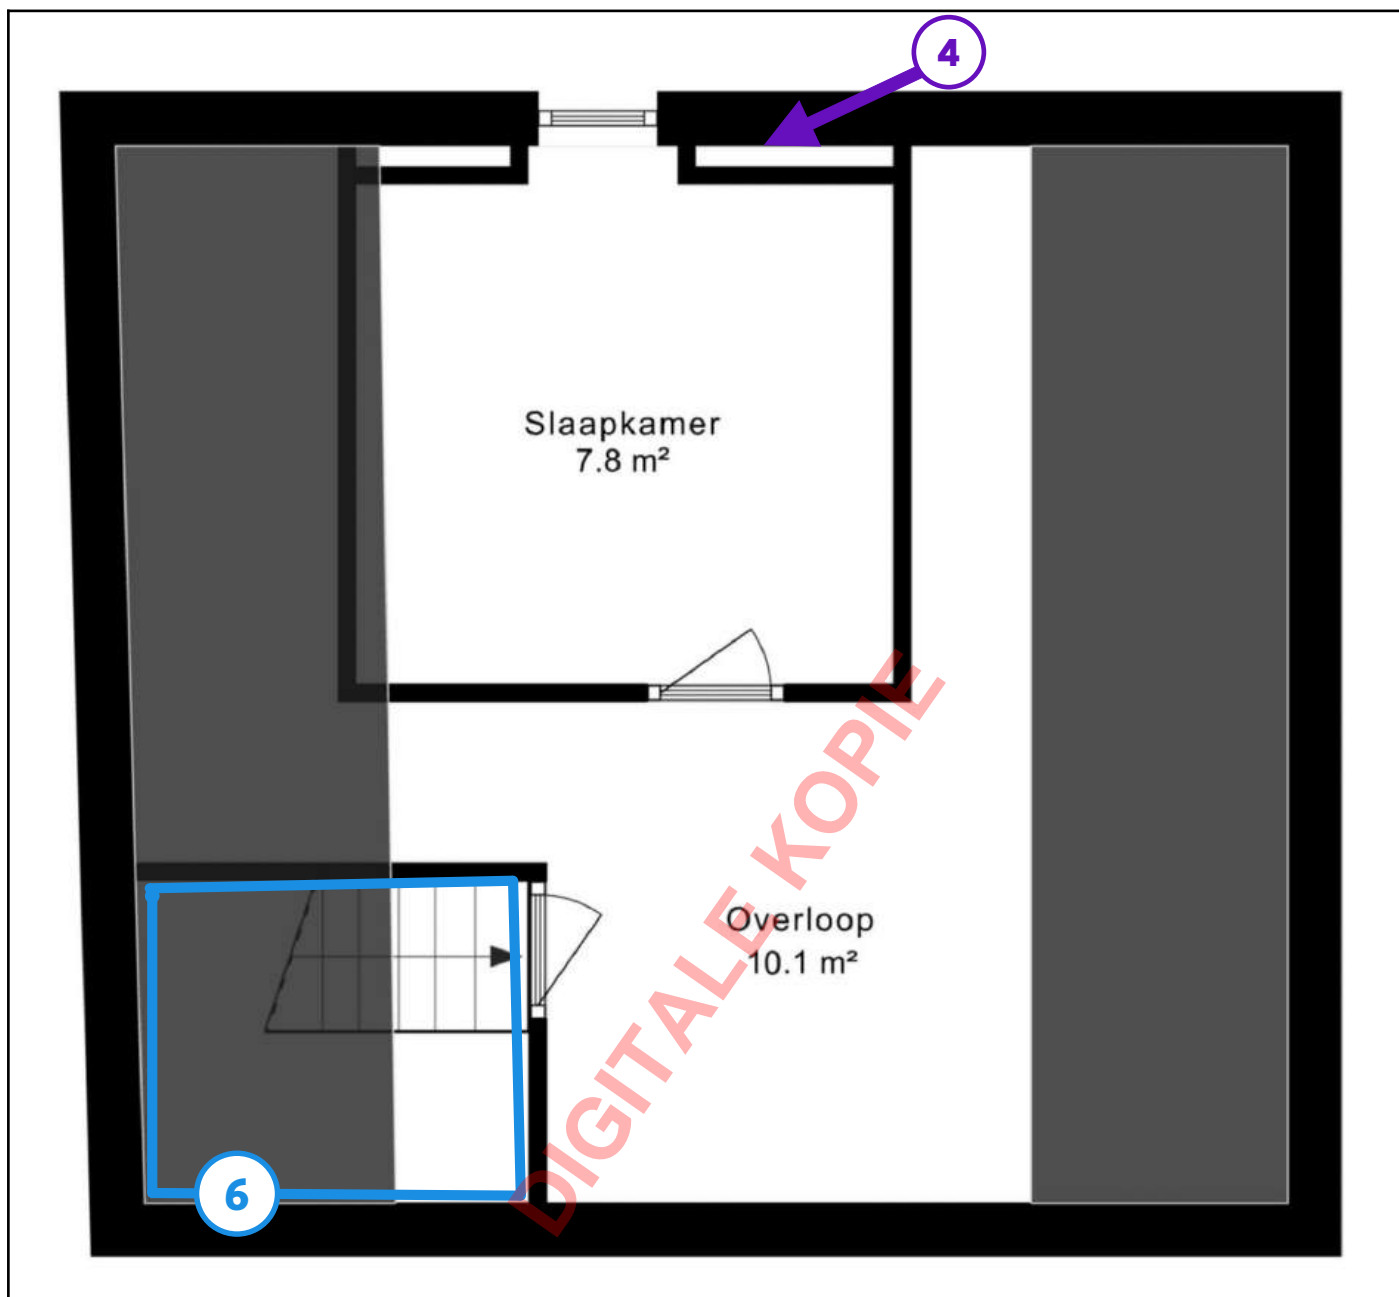
Plan 1.5: Grondplan - Zolder

Beschrijving	Type	Actie
4. Schouw(en) - Hoger dan 3,5 meter	Beperking	-
6. Pleisterwerk - Muren (Residentieel)	Geen asbest	-

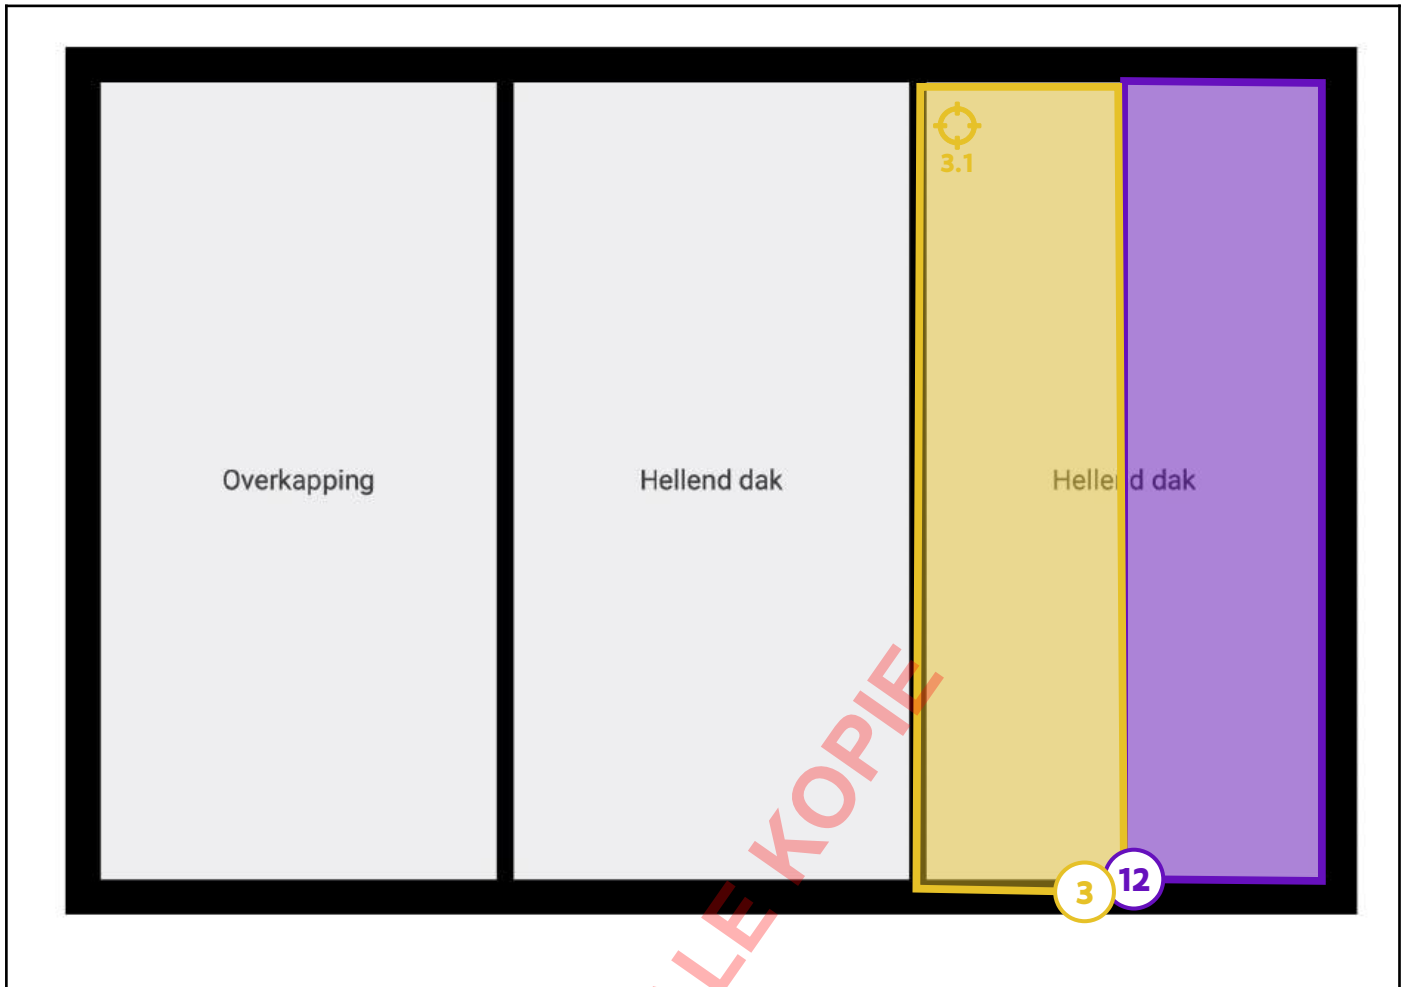
Plan 1.7: Dakenplan - Bijgebouw

Beschrijving	Type	Actie
3. Onderdakplaten - Klein hellend dak (achterste gedeelte)	Asbestmateriaal	Zorgvuldig beheren
3.1 Code: 137730-6	Puntmonster	-
12. Geen verdacht onderdak aanwezig - Gedeelte vooraan bijgebouw	Overige ruimte of materiaal	-

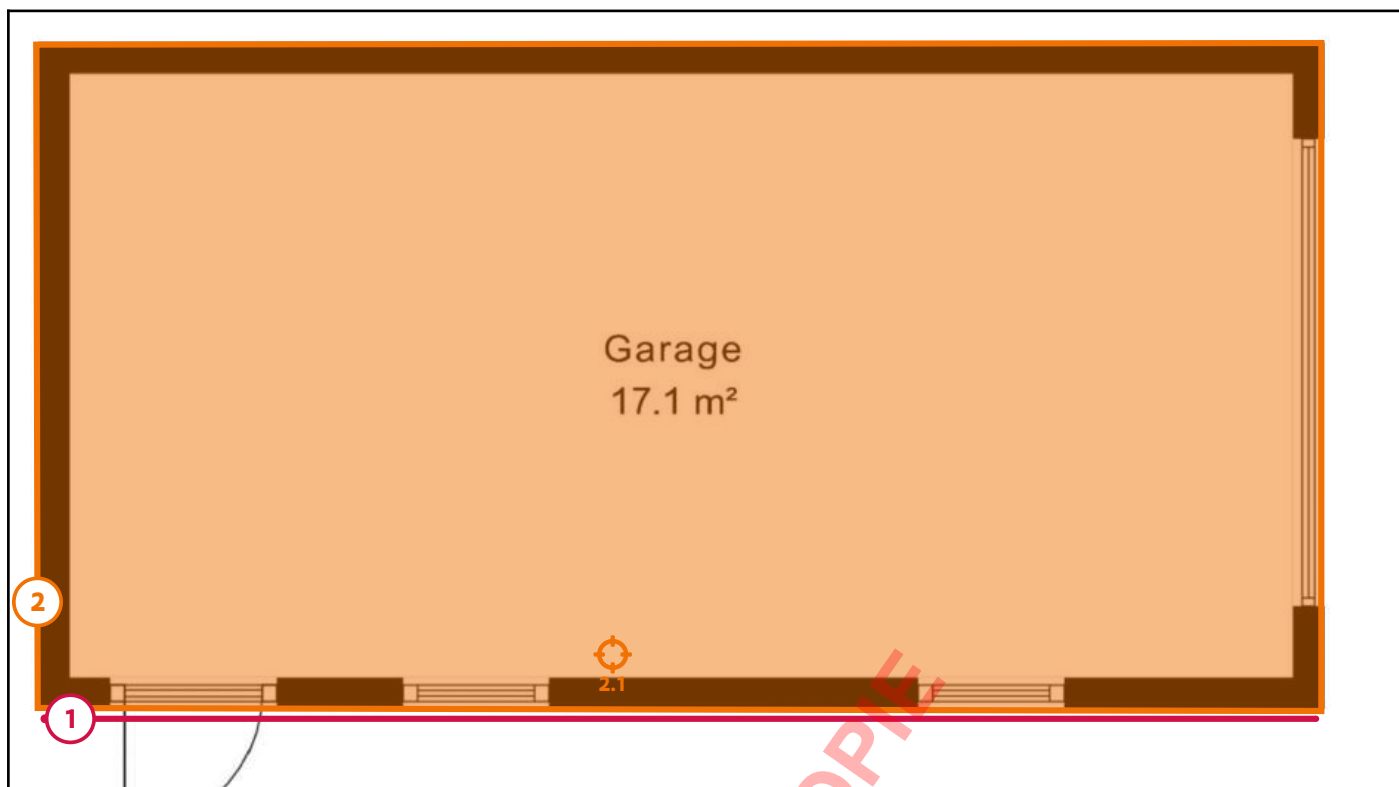
Plan 2.1: Grondplan - Garage

Beschrijving	Type	Actie
1. Dakgoten - Contaminatie door AC dak	Asbestmateriaal	Dringend verwijderen
2. Golfplaten - Dak garage	Asbestmateriaal	Verwijderen
2.1 Code: 137730-5	Puntmonster	-

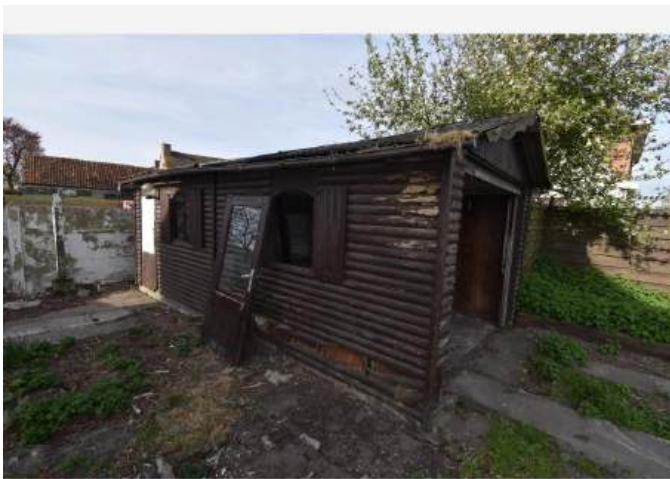
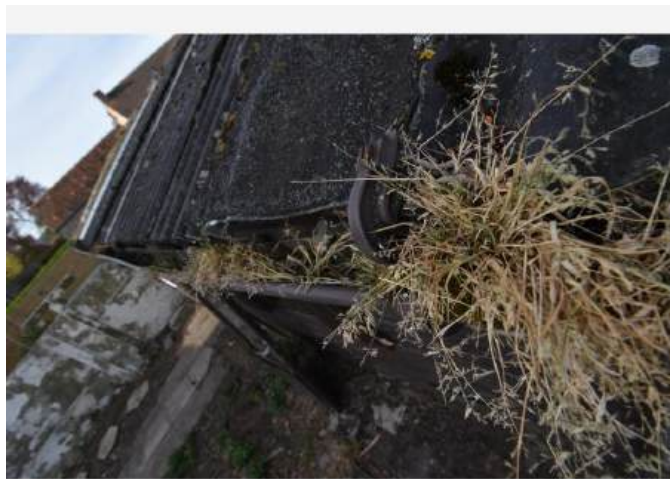
Het asbestmateriaal valt onder de mijlpaal van 2040.

Beschrijving	Dakgoten - Contaminatie door AC dak
Type afvalstof	Betreft resten (contaminatie) van verwerking of beschadiging
Type resten (contaminatie)	<ul style="list-style-type: none">• Stukken, fragmenten (vermengd in materiaal)
Besmette materialen	<ul style="list-style-type: none">• Organisch materiaal (mos, mest, vegetatie, ...)• Sediment (dakgoot, afvoerbuï, regenwaterput, ...)
Bron van de resten	Golfplaten nog aanwezig op dak.
Omgeving	Buiten
Primaire drager	Infrastructuur hemelwater (opvang en afvoer)
Gebondenheid resten	Niet hecht
Hoeveelheid (gewicht - aantal)	<ul style="list-style-type: none">• 2,00 kg - 1 stuk
Totaal gewicht	2,00 kg
Eenvoudig bereikbaar	Ja
Identificatiemethode	De asbestdeskundige beoordeelt het materiaal als asbestverdacht en dus asbesthoudend, en dit zonder monstername.
Opmerking

Dringend verwijderen

- Verwijder het asbestafval.

- Eenvoudige handelingen: enkel door erkend asbestverwijderaar
Eenvoudige handelingen en met bijkomende maatregelen.

Door de ouderdom / verwerking van onderstaande materialen, worden bijkomende maatregelen noodzakelijk geacht om deze op een veilige manier te verwijderen zonder contaminatie.

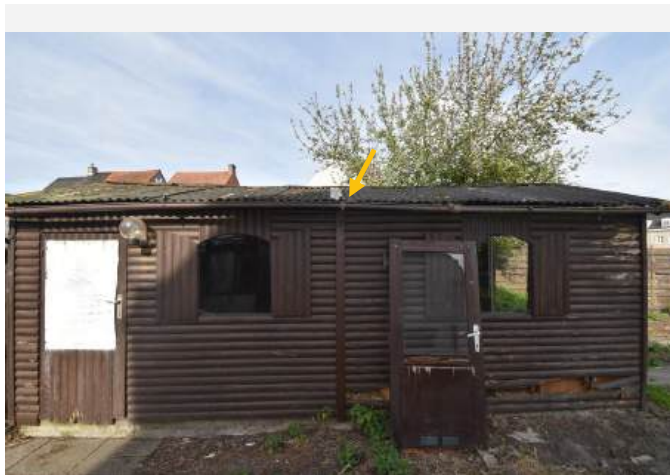
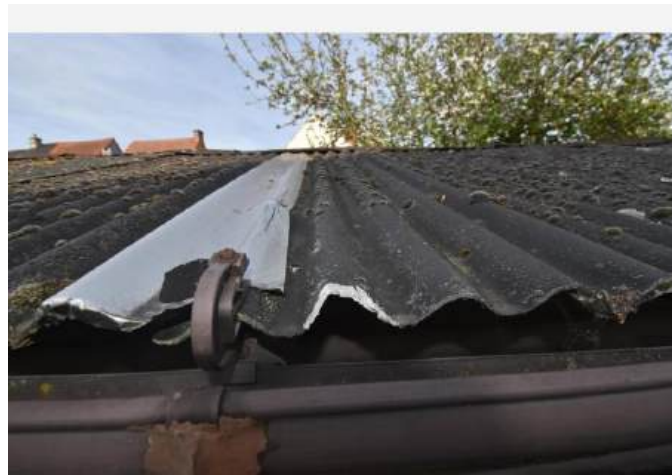
Het asbestmateriaal valt onder de mijlpaal van 2034.

Eindbeoordeling materiaalrisico	Verhoogd materiaalrisico en/of verhoogde kans op vezelvrijgave
Opmerking	Mos aanwezig. Ook waarneembaar aan binnenzijde.

Gebondenheid	Categorie 1: hechtgebonden in oorsprong
Asbestsoort (vezeltype)	Alleen chrysotiel aanwezig
Asbestconcentratie	Laag (< 50%)
Afschermingsgraad van het gehele materiaal	Geheel of deels vrij aan de binnenlucht, maar geen contact met binnenluchtstromen
Toestand van het materiaal	Matig beschadigd, matig verweerd

#	Type	Referentie	Resultaat
2.1	Puntmonster	137730-5	Chrysotiel

Beschrijving	Golfplaten - Dak garage
Omgeving	Grenst aan binnen- en buitenlucht
Primaire drager	Schuin dak
Asbestmateriaal	Dak- en gevelbekleding - Golfplaat
Bindmiddel van asbestmateriaal	Cement
Gebondenheid op basis van bindmiddel	Hecht
Hoeveelheid (oppervlakte - aantal)	<ul style="list-style-type: none">• 25,00 m² - 1 stuk
Totale oppervlakte	25,00 m ²
Eenvoudig bereikbaar	Ja
Bevestigingswijze	<ul style="list-style-type: none">• Geklemd• Geschroefd
Identificatiemethode	Een monstername door de asbestdeskundige met laboanalyse door een asbestlabo.
Destructieve handeling voor identificatie	Nee

Verwijderen

- Scherm in afwachting van verwijdering het asbestmateriaal af van luchtstromingen en verstoring: bijvoorbeeld door het te verpakken, te fixeren, af te dekken, signalisatie - afbakening aan te brengen, ...
- Verwijder dit asbestmateriaal zo snel mogelijk. Volg de toestand goed op.
- Hemelwater dat afspoelt van asbestcement daken of gevels kan asbestdeeltjes bevatten. Gebruik het enkel voor gesloten circuits (bv. spoelen toiletten). Reinig na het vervangen van het dak of de gevel de dakgoten en regenwaterput of -ton om asbesthoudend sediment of slib te verwijderen

Wij adviseren om dit te laten verwijderen door een aannemer met opleidingsattest.

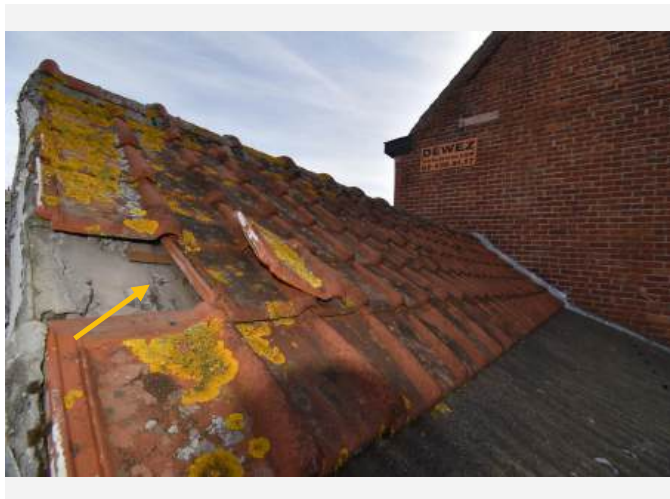
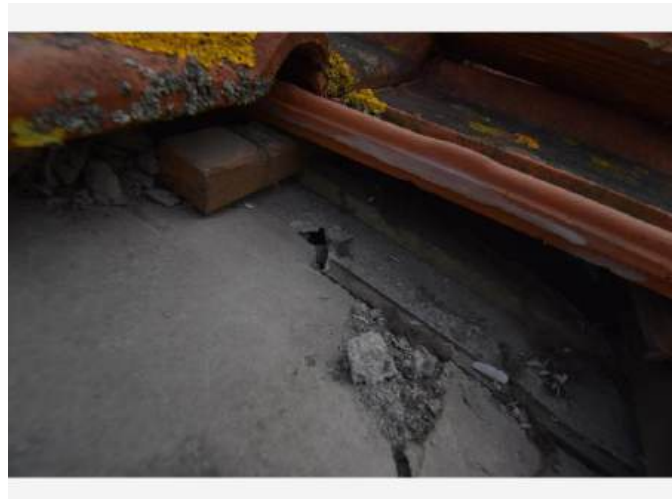
Fiche 3: Onderdakplaten - Klein hellend dak (achterste gedeelte)

Het asbestmateriaal valt onder de mijlpaal van 2040.

Eindbeoordeling materiaalrisico	Laag materiaalrisico en/of verlaagde kans op vezelvrijgave
---------------------------------	--

Gebondenheid	Categorie 1: hechtgebonden in oorsprong
Asbestsoort (vezeltype)	Alleen chrysotiel aanwezig
Asbestconcentratie	Laag (< 50%)
Afschermingsgraad van het gehele materiaal	Geheel of deels vrij aan de binnenlucht, maar geen contact met binnenluchtstromen
Toestand van het materiaal	Licht beschadigd, licht verweerd. Intacte calciumsilicaatplaat of materiaal met categorie 3-gebondenheid

#	Type	Referentie	Resultaat
3.1	Puntmonster	137730-6	Chrysotiel

Beschrijving	Onderdakplaten - Klein hellend dak (achterste gedeelte)
Omgeving	Binnen
Primaire drager	Schuin dak
Asbestmateriaal	Plaat, paneel, tablet - Type Menuiserite
Bindmiddel van asbestmateriaal	Cement
Gebondenheid op basis van bindmiddel	Hecht
Hoeveelheid (oppervlakte - dikte - aantal)	<ul style="list-style-type: none">• 10,00 m² - 0,32 cm - 1 stuk
Totaal volume	0,032 m ³
Eenvoudig bereikbaar	Nee <ul style="list-style-type: none">• Het asbestmateriaal is bedekt (uitgezonderd laag verf, coating, behang, kunststof, textiel) en het wegnemen van het bedekkende materiaal kan niet zonder het bedekkende materiaal te beschadigen.
Bevestigingswijze	<ul style="list-style-type: none">• Geklemd• Genageld, geniet
Identificatiemethode	Een monstername door de asbestdeskundige met laboanalyse door een asbestlabo.
Destructieve handeling voor identificatie	Nee

Zorgvuldig beheren

- Scherm in afwachting van verwijdering het asbestmateriaal af van luchtstromingen en verstoring: bijvoorbeeld door het te verpakken, te fixeren, af te dekken, signalisatie - afbakening aan te brengen, ...
- Zorg voor een veilig beheer en verwijder dit asbestmateriaal wanneer het bij werken eenvoudig bereikbaar wordt. Controleer de toestand jaarlijks op wijzigingen.

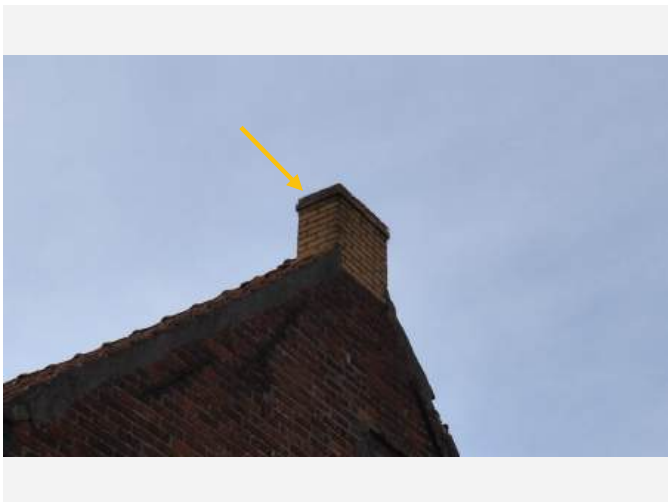
Tijdelijke beperking

Reden: Het te onderzoeken materiaal situeert zich hoger dan 3,50 m te rekenen vanaf een veilige ondergrond

Uitleg van de asbestdeskundige: Aangezien de schouw(en) zich bevindt op een hoogte hoger dan 3,5 m (vanaf een veilige ondergrond) kon deze niet worden gecontroleerd tijdens de inspectie. Dit betreft een beperking van middellange termijn (geen hoogtewerker op korte termijn of binnen redelijke kosten). Wanneer de schouw(en) toegankelijk wordt gemaakt, dient deze nader te worden bestaald.

De visueel waarneembare delen zijn niet-asbestverdacht.

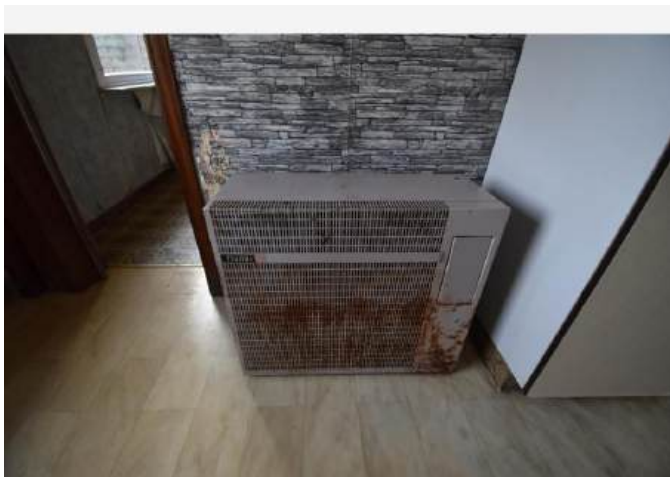
De entiteit is verwarmd met gaskachels.

Het bouwjaar en/of de technische gegevens van deze verwarmingselementen konden niet worden waargenomen.

Asbestverdachte materialen (bv: pakkingen, asbestkoord, verbindingen voor buizen of kanalen, brandwerende materialen, etc) kunnen bijgevolg in de toestellen aanwezig zijn. Er werd geen destructief onderzoek gesteld op de toestellen.
