# Asbestinventarisatetest

Lindestraat 62, 3471 Kortenaken

Attestnummer : 20260419-000079.000

Uitgegeven op : 19.04.2026

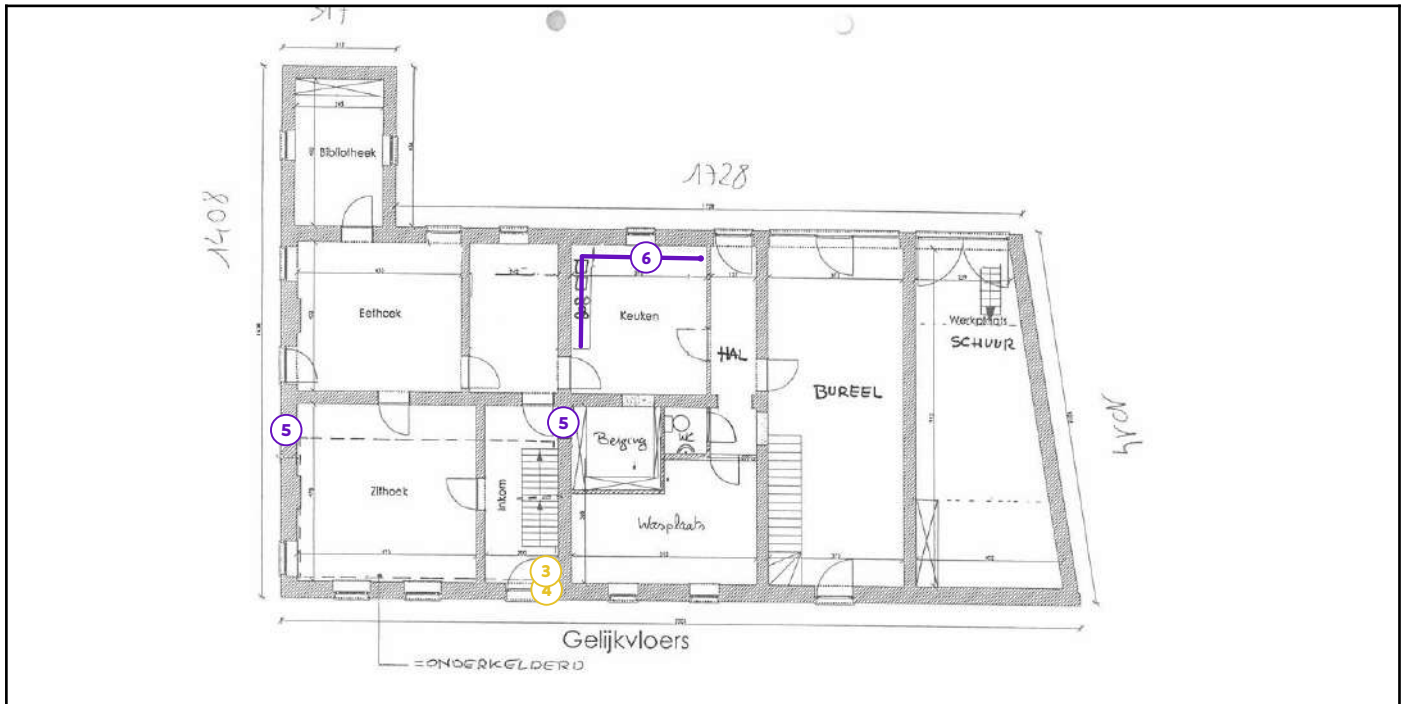
# Plan 1.1: Gelijkvloers

Beschrijving	Type	Actie
3. Bakeliet tellerkast en/of zekeringkasten	Asbestmateriaal	Zorgvuldig beheren
4. Bakelieten schakelaars/stopcontacten	Asbestmateriaal	Zorgvuldig beheren
5. Schouw(en) niet inspecteerbaar	Beperking	-
6. Keuken van na 2001	Advies	-

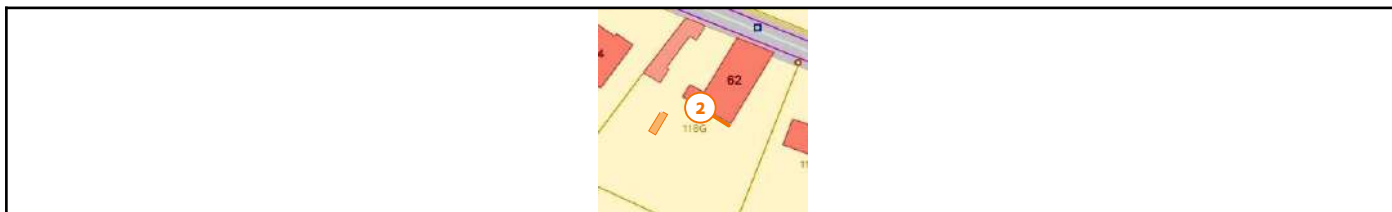
## Plan 1.5: Bovenaanzicht klein

Beschrijving	Type	Actie
1. Golfplaten vezelcement	Asbestmateriaal	<a href="#">Verwijderen</a>
2. Gevelleien achtergevel	Asbestmateriaal	<a href="#">Verwijderen</a>

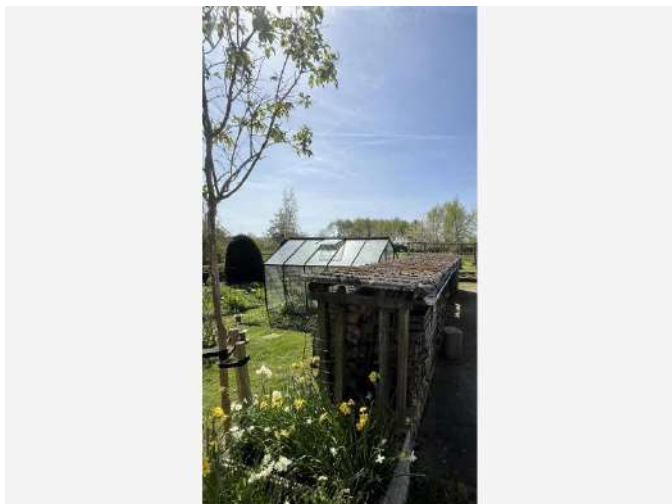
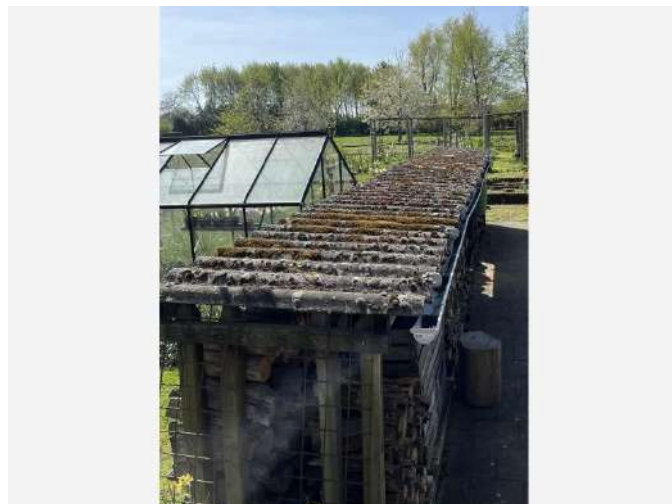
<b>Eindbeoordeling materiaalrisico</b>	Verhoogd materiaalrisico en/of verhoogde kans op vezelvrijgave
<b>Opmerking</b>	Bemossing zorgt voor de toestand Matig beschadigd, matig verweerd. Het ontmossen van deze toepassing is niet toegestaan.  Crocidoliet is een aanname bij gebrek aan staalname. Een staalname kan een andere asbestsoort met zich meebrengen en de risico beoordeelbaar beïnvloeden.

<b>Gebondenheid</b>	Categorie 1: hechtgebonden in oorsprong
<b>Asbestsoort (vezeltype)</b>	Crocidoliet aanwezig
<b>Asbestconcentratie</b>	Laag (< 50%)
<b>Afschermingsgraad van het gehele materiaal</b>	Geheel of deels vrij aan de buitenlucht, maar geen contact met binnenlucht
<b>Toestand van het materiaal</b>	Matig beschadigd, matig verweerd

Beschrijving	Golfplaten vezelcement
Omgeving	Buiten
Primaire drager	Schuin dak
Asbestmateriaal	Dak- en gevelbekleding - Golfplaat
Bindmiddel van asbestmateriaal	Cement
Gebondenheid op basis van bindmiddel	Hecht
Hoeveelheid (oppervlakte - aantal)	• 14,98 m <sup>2</sup> - 1 stuk
Totale oppervlakte	14,98 m <sup>2</sup>
Eenvoudig bereikbaar	Ja
Bevestigingswijze	<ul style="list-style-type: none"><li>• Geschroefd</li><li>• Genageld, geniet</li></ul>
Identificatiemethode	De asbestdeskundige beoordeelt het materiaal als asbesthoudend, en dit zonder monsternamen.
Destructieve handeling voor identificatie	Nee
Opmerking	De oppervlakte is een bereedeneerde schatting, waaraan geen rechten worden verleend.

Het asbestmateriaal valt onder de mijlpaal van 2034.

Verwijderen

- Zorg voor een veilig beheer. Vermijd het beschadigen van het asbestmateriaal. Controleer de toestand jaarlijks op wijzigingen.
- Hemelwater dat afspoelt van asbestcement daken of gevels kan asbestdeeltjes bevatten. Gebruik het enkel voor gesloten circuits (bv. spoelen toiletten). Reinig na het vervangen van het dak of de gevel de dakgoten en regenwaterput of -ton om asbesthoudend sediment of slib te verwijderen
- Voer bijkomende staalname(s) uit.

- Eenvoudige handelingen: mag via doe-het-zelf of door werknemer(s) met opleidingsattest eenvoudige handelingen  
Deze toepassing mag door een aannemer die over een opleidingsattest eenvoudige handelingen beschikt of door een particulier (doe-het-zelver), verwijderd worden indien er geen verhoogd risico op vrijgave van asbestvezels (max. concentratie 0,01 vezels/cm<sup>3</sup> - CODEX Art. VI.3-54) ontstaat en de toepassing voorafgaand wordt gefixeerd/bevochtigd. De individuele elementen moeten zonder machinale werktuigen (boormachine, slijpschijf, hogedrukreiniger) en zonder breken of gooien een voor een losgemaakt worden en dubbel en luchtdicht verpakt afgevoerd worden naar een erkend afvalpunt (recyclagepark). Daar moeten ze voorzichtig

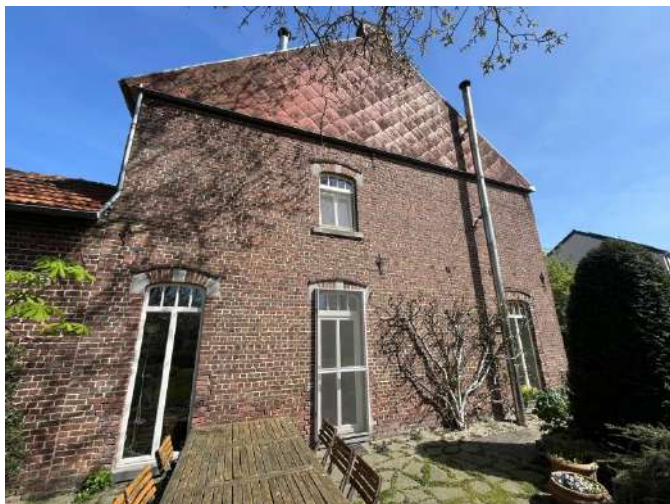
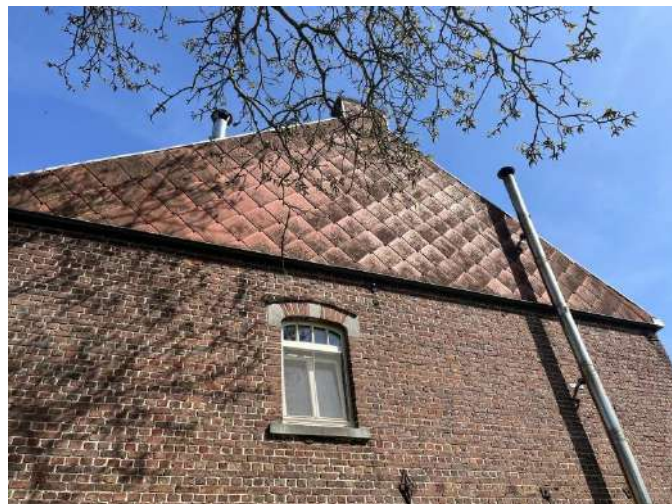
Eindbeoordeling materiaalrisico	Verhoogd materiaalrisico en/of verhoogde kans op vezelvrijgave
Opmerking	Crocidoliet wordt aangenomen omdat er geen stalen werden genomen. Staalname kan een ander soort asbest bewijzen en kan ook invloed hebben op deze risico analyse. De korstmossen op deze leien maken dat dit in de categorie "Matig beschadigd, matig verweerd" wordt geklasseerd. Asbestcement aan de buitenschil heeft tot gevolg dat het attest niet-asbestveilig is. Let op voor leien die eventueel zouden loskomen(genageld).

Gebondenheid	Categorie 1: hechtgebonden in oorsprong
Asbestsoort (vezeltype)	Crocidoliet aanwezig
Asbestconcentratie	Laag (< 50%)
Afschermingsgraad van het gehele materiaal	Geheel of deels vrij aan de buitenlucht, maar geen contact met binnenlucht
Toestand van het materiaal	Matig beschadigd, matig verweerd

Beschrijving	Gevelleien achtergevel
Omgeving	Buiten
Primaire drager	Wand buitenschil
Asbestmateriaal	Dak- en gevelbekleding - Lei, shingle
Bindmiddel van asbestmateriaal	Cement
Gebondenheid op basis van bindmiddel	Hecht
Hoeveelheid (oppervlakte - aantal)	<ul style="list-style-type: none"> <li>• 25,00 m<sup>2</sup> - 1 stuk</li> </ul>
Totale oppervlakte	25,00 m <sup>2</sup>
Eenvoudig bereikbaar	Ja
Bevestigingswijze	<ul style="list-style-type: none"> <li>• Genageld, geniet</li> </ul>
Identificatiemethode	<p>De asbestdeskundige beoordeelt het materiaal als asbestverdacht en dus asbesthoudend, en dit zonder monstername.</p> <p>Motivatie: Er is een onderzoeksbeperking die monstername verhindert; De ruimte of het materiaal bevindt zich hoger dan 3,5 meter vanaf een vaste ondergrond.</p>
Destructieve handeling voor identificatie	Nee
Opmerking	Er worden geen rechten verleend aan de oppervlakte. Dikte is een schatting, deze ornamenten hebben geen uniforme dikte.

Het asbestmateriaal valt onder de mijlpaal van 2034.

Verwijderen

- Zorg voor een veilig beheer. Vermijd het beschadigen van het asbestmateriaal. Controleer de toestand jaarlijks op wijzigingen.
- Hemelwater dat afspoelt van asbestcement daken of gevels kan asbestdeeltjes bevatten. Gebruik het enkel voor gesloten circuits (bv. spoelen toiletten). Reinig na het vervangen van het dak of de gevel de dakgoten en regenwaterput of -ton om asbesthoudend sediment of slib te verwijderen
- Voer bijkomende staalname(s) uit.

- Eenvoudige handelingen: mag via doe-het-zelf of door werknemer(s) met opleidingsattest eenvoudige handelingen  
Bij het verwijderen van asbesthoudende gevelleien is het essentieel om veilig te werk te gaan. Als dit materiaal verwijderd kan worden zonder het te breken of te beschadigen dan mag met dit met eenvoudige handelingen. Vermijd stofvorming en stofverspreiding op elk moment van de werken. Bevochtig of fixeer het materiaal. Het gebruik van sneldraaiende werktuigen (boormachine, slijpschijf, hogedrukreiniger...) is verboden. Zorg voor gepaste persoonlijke beschermingsmiddelen: minimaal FFP3-mondmasker (EN 149), wegwerpoverall met kap (minimaal Cat III, type 5/6), wegwerphandschoenen en overschoenen of

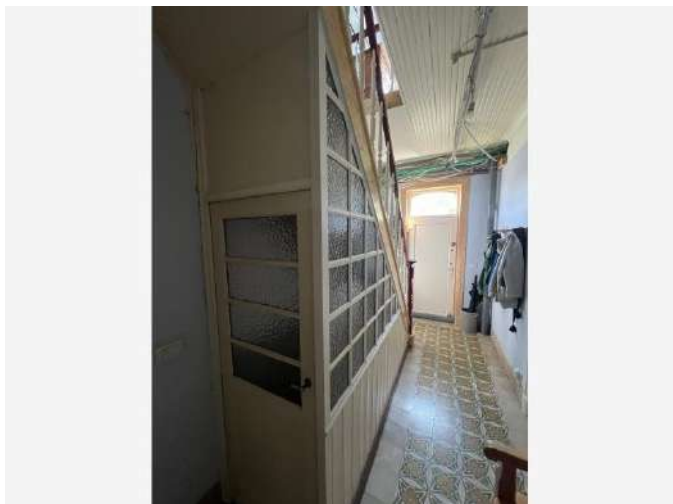
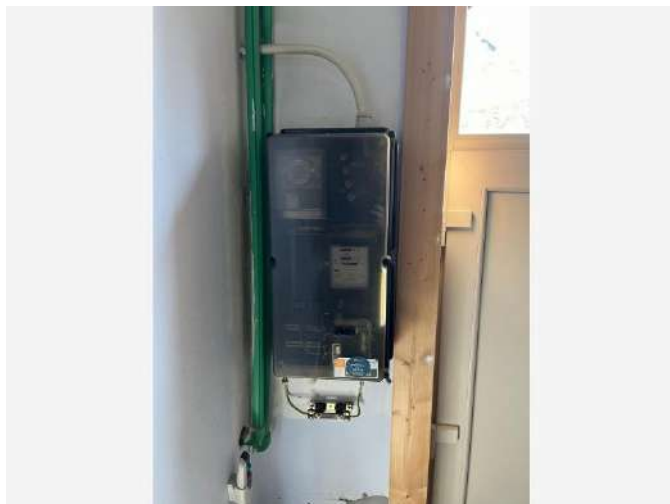
Eindbeoordeling materiaalrisico	Laag materiaalrisico en/of verlaagde kans op vezelvrijgave
Opmerking	een omkasting kan er voor zorgen dat de blootstellingsgraad wijzigt in het voordeel van de eigenaar.

Gebondenheid	Categorie 1: hechtgebonden in oorsprong
Asbestsoort (vezeltype)	Crocidoliet aanwezig
Asbestconcentratie	Laag (< 50%)
Afschermingsgraad van het gehele materiaal	Geheel of deels vrij aan de binnenlucht, maar geen contact met binnenluchtstromen
Toestand van het materiaal	Onbeschadigd, niet verweerd

Beschrijving	Bakeliet tellerkast en/of zekeringskasten
Omgeving	Binnen
Primaire drager	Communicatie en elektrische infrastructuur en uitrusting
Asbestmateriaal	Plaat, paneel, tablet - Type Bakeliet
Bindmiddel van asbestmateriaal	Kunststof of -hars
Gebondenheid op basis van bindmiddel	Hecht
Hoeveelheid (oppervlakte - dikte - aantal)	<ul style="list-style-type: none"><li>• 1,00 m<sup>2</sup> - 1,00 cm - 1 stuk</li></ul>
Totaal volume	0,01 m <sup>3</sup>
Eenvoudig bereikbaar	Ja
Bevestigingswijze	<ul style="list-style-type: none"><li>• Geschroefd</li></ul>
Identificatiemethode	<p>De asbestdeskundige beoordeelt het materiaal als asbestverdacht en dus asbesthoudend, en dit zonder monsternamen.</p> <p>Motivatie: De materialen behoren niet toe aan de eigenaar voor wie de asbestdeskundige de asbestinventaris uitvoert.</p>
Destructieve handeling voor identificatie	Nee

Het asbestmateriaal valt onder de mijlpaal van 2040.

Zorgvuldig beheren

- Zorg voor een veilig beheer. Vermijd het beschadigen van het asbestmateriaal. Controleer de toestand jaarlijks op wijzigingen.
- Voer bijkomende staalname(s) uit.

- Eenvoudige handelingen: mag via doe-het-zelf of door werknemer(s) met opleidingsattest eenvoudige handelingen  
Eenvoudige handelingen: mag via doe-het-zelf of door werknemer(s) met opleidingsattest eenvoudige handelingen. Houd er rekening mee dat deze toepassingen vaak onder spanning staan. Het is daarom aan te raden om ook een elektricien te raadplegen, aangezien het werken aan of verwijderen van deze toepassingen specifieke technische kennis vereist.

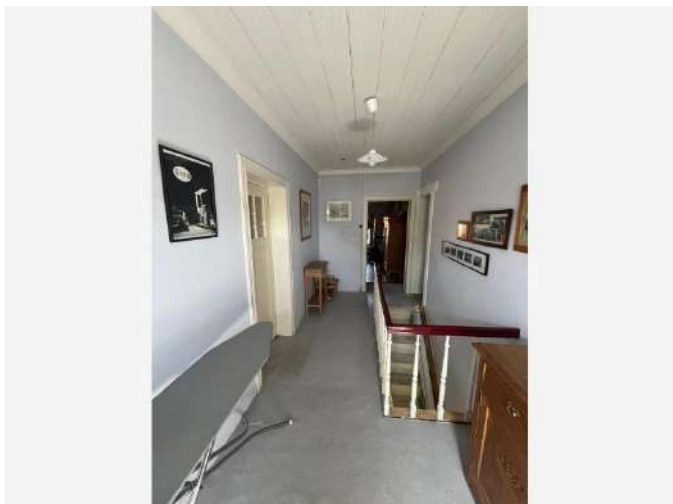
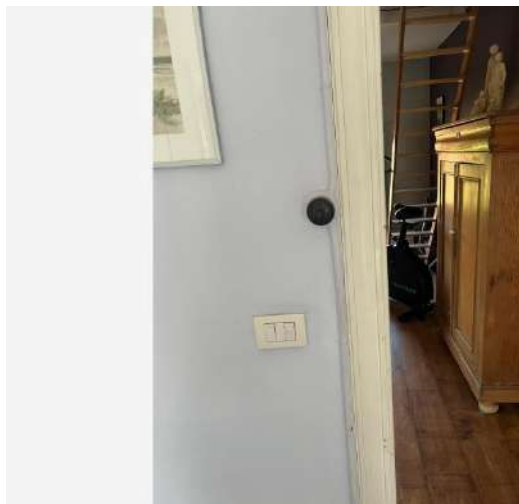
Eindbeoordeling materiaalrisico	Laag materiaalrisico en/of verlaagde kans op vezelvrijgave
---------------------------------	--

<b>Gebondenheid</b>	Categorie 1: hechtgebonden in oorsprong
<b>Asbestsoort (vezeltype)</b>	Crocidoliet aanwezig
<b>Asbestconcentratie</b>	Laag (< 50%)
<b>Afschermingsgraad van het gehele materiaal</b>	Geheel of deels vrij aan de binnenlucht, maar geen contact met binnenluchtstromen
<b>Toestand van het materiaal</b>	Onbeschadigd, niet verweerd

Beschrijving	Bakelieten schakelaars/stopcontacten
Omgeving	Binnen
Primaire drager	Communicatie en elektrische infrastructuur en uitrusting
Asbestmateriaal	Plaat, paneel, tablet - Type Bakeliet
Bindmiddel van asbestmateriaal	Kunststof of -hars
Gebondenheid op basis van bindmiddel	Hecht
Hoeveelheid (oppervlakte - dikte - aantal)	<ul style="list-style-type: none"> <li>• 0,40 m<sup>2</sup> - 0,30 cm - 4 stuks</li> </ul>
Totaal volume	0,005 m <sup>3</sup>
Eenvoudig bereikbaar	Ja
Bevestigingswijze	<ul style="list-style-type: none"> <li>• Geklemd</li> <li>• Geschroefd</li> </ul>
Identificatiemethode	<p>De asbestdeskundige beoordeelt het materiaal als asbestverdacht en dus asbesthoudend, en dit zonder monstername.</p> <p>Motivatie: De monstername brengt andere schade aan dan schade die inherent is aan de monstername.</p>
Destructieve handeling voor identificatie	Nee
Opmerking	<p>Deze oppervlakte werd niet gemeten, maar geschat op basis van een benadering voor alle aanwezige schakelaars. Deze schatting mag niet worden gebruikt als maatstaf voor heffingen. Als deskundige hebben wij geverifieerd dat het materiaal inderdaad bakeliet betreft en geen harde PVC. Bakeliet wordt door ons beschouwd als een asbestverdachte toepassing, aangezien het in veel gevallen asbesthoudend is. We hebben echter geen staalname uitgevoerd om de functionaliteit van de schakelaars niet in gevaar te brengen.</p>

Het asbestmateriaal valt onder de mijlpaal van 2040.

Zorgvuldig beheren

- Zorg voor een veilig beheer. Vermijd het beschadigen van het asbestmateriaal. Controleer de toestand jaarlijks op wijzigingen.
- Voer bijkomende staalname(s) uit.

- Eenvoudige handelingen: mag via doe-het-zelf of door werknemer(s) met opleidingsattest eenvoudige handelingen  
Eenvoudige handelingen: mag via doe-het-zelf of door werknemer(s) met opleidingsattest eenvoudige handelingen. Houd er rekening mee dat deze toepassingen vaak onder spanning staan. Het is daarom aan te raden om ook een elektricien te raadplegen, aangezien het werken aan of verwijderen van deze toepassingen specifieke technische kennis vereist.

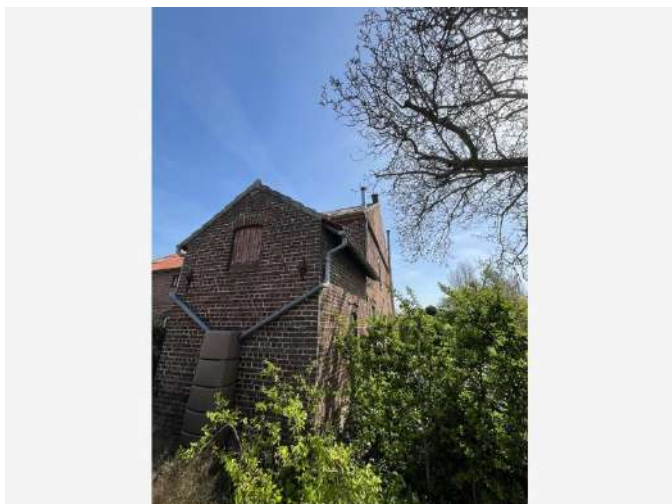
**Reden:** Het te onderzoeken materiaal situeert zich hoger dan 3,50 m te rekenen vanaf een veilige ondergrond

**Uitleg van de asbestdeskundige:** Deze schouw die is waargenomen is hoger dan 3.5 m en kan zo niet worden onderzocht binnen dit standaardonderzoek.

Er kan geen uitspraak worden gedaan over materialen in en aan de schouw.
