Asbestinventarisatetest

Heidestraat 36, 3350 Linter

Attestnummer : 20260419-000078.000

Niet-asbestveilig

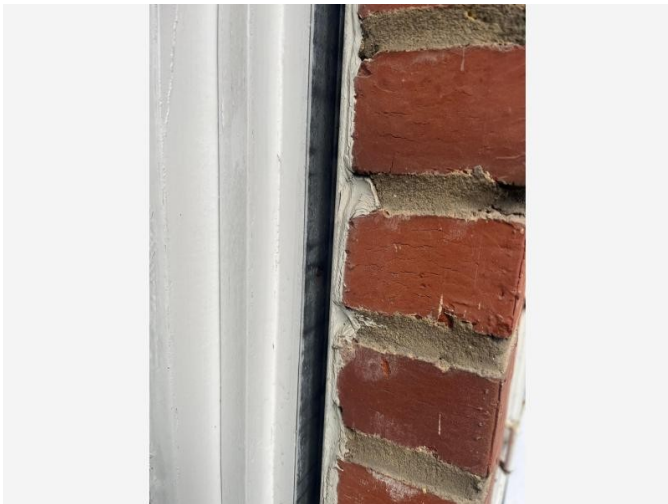
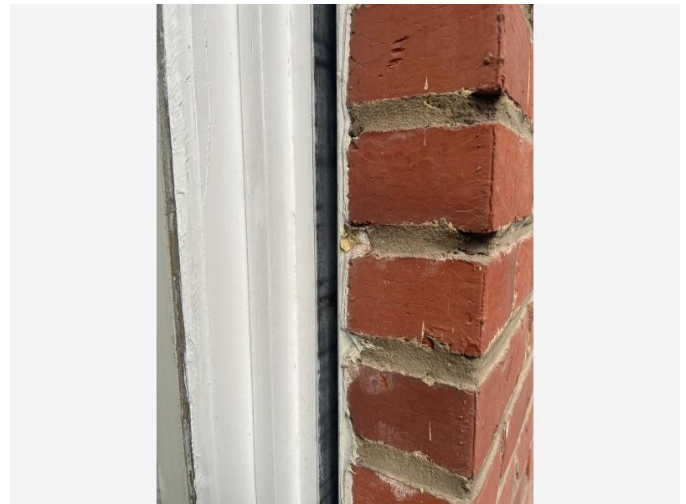
Het asbestmateriaal valt onder de mijlpaal van 2040.

Verwijderen

Verhoogd materiaalrisico en/of verhoogde kans op vezelvrijgave

Gebondenheid	Categorie 1: hechtgebonden in oorsprong
Asbestsoort (vezeltype)	Alleen chrysotiel aanwezig
Asbestconcentratie	Laag (< 50%)
Afschermingsgraad van het gehele materiaal	Geheel of deels vrij aan de buitenlucht, maar geen contact met binnenlucht
Toestand van het materiaal	Matig beschadigd, matig verweerd

#	Type	Referentie	Resultaat
1.1	Puntmonster	PM03	Chrysotiel

Beschrijving	Mastiek tss muur en frame
Omgeving	Binnen
Primaire drager	Wandopening verticaal (raam, deur, ...)
Asbestmateriaal	In-situ afwerkingslagen - Pasta, stopverf, voegsel, stopsel, vulsel, mastiek, kitten, ...
Bindmiddel van asbestmateriaal	Kitten, mastiek, pasta
Gebondenheid op basis van bindmiddel	Hecht
Hoeveelheid (lengte - aantal)	<ul style="list-style-type: none">• 18,00 m - 1 stuk
Totale lengte	18,00 m
Eenvoudig bereikbaar	Ja
Bevestigingswijze	<ul style="list-style-type: none">• Verlijmd, ingegoten, versmeerd
Identificatiemethode	Een monstername door de asbestdeskundige met laboanalyse door een asbestlabo.
Destructieve handeling voor identificatie	Nee
Opmerking	De hoeveelheid is een zo nauwkeurig mogelijke opmeting, waar evenwel kleine afwijkingen op mogelijk zijn.

- Zorg voor een veilig beheer. Vermijd het beschadigen van het asbestmateriaal. Controleer de toestand jaarlijks op wijzigingen.

- Eenvoudige handelingen: mag via doe-het-zelf of door werknemer(s) met opleidingsattest eenvoudige handelingen
Deze toepassing mag door een aannemer die over een opleidingsattest eenvoudige handelingen beschikt of door een particulier (doe-het-zelver), verwijderd worden indien er geen verhoogd risico op vrijgave van asbestvezels (max. concentratie 0,01 vezels/cm³ - CODEX Art. VI.3-54) ontstaat en de toepassing voorafgaand wordt gefixeerd/bevochtigd. De individuele elementen moeten zonder machinale werktuigen (boormachine, slijpschijf, hogedrukreiniger) en zonder breken of gooien een voor een losgemaakt worden en dubbel en luchtdicht verpakt afgevoerd worden naar een erkend afvalpunt (recyclagepark). Daar moeten ze voorzichtig in de container voor asbestafval worden gelegd. Op het recyclagepark worden uitsluitend hechtgebonden asbestmaterialen aanvaard. Niet-hechtgebonden asbestmaterialen kunnen enkel bij een erkend asbestverwijderaar of asbestafvalverwerker worden aangeboden.

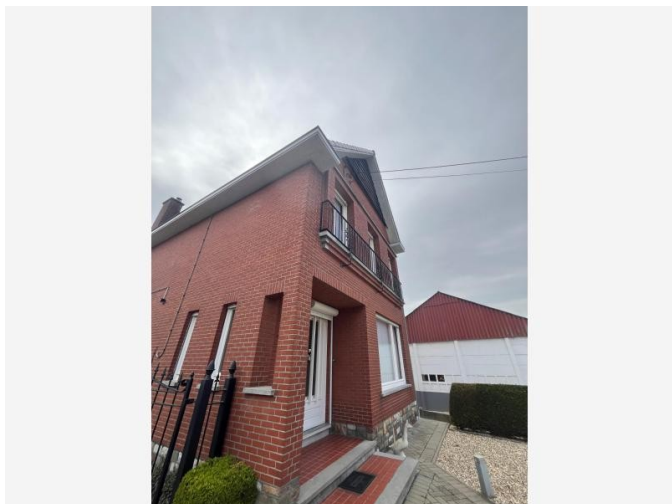
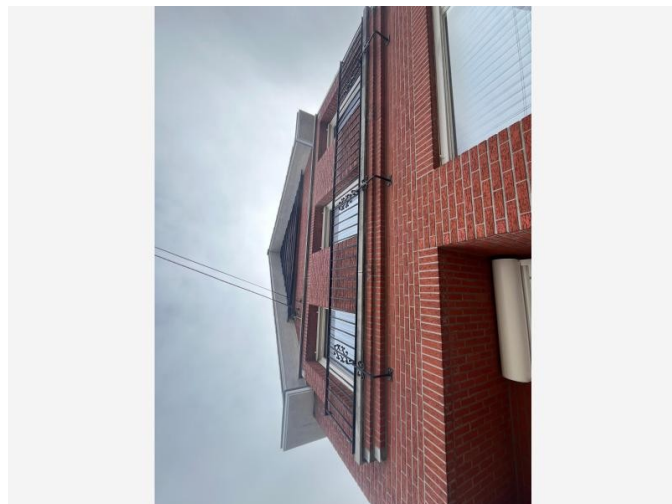
Het asbestmateriaal valt onder de mijlpaal van 2034.

Verwijderen

Eindbeoordeling materiaalrisico	Laag materiaalrisico en/of verlaagde kans op vezelvrijgave
---------------------------------	------------------------------------------------------------

Gebondenheid	Categorie 1: hechtgebonden in oorsprong
Asbestsoort (vezeltype)	Amfibool aanwezig, uitgezonderd crocidoliet
Asbestconcentratie	Laag (< 50%)
Afschermingsgraad van het gehele materiaal	Geheel of deels vrij aan de buitenlucht, maar geen contact met binnenlucht
Toestand van het materiaal	Licht beschadigd, licht verweerd. Intacte calciumsilicaatplaat of materiaal met categorie 3-gebondenheid

Beschrijving	Dakrand boeiboord
Omgeving	Buiten
Primaire drager	Schuin dak
Asbestmateriaal	Dak- en gevelbekleding - Plaat
Bindmiddel van asbestmateriaal	Cement
Gebondenheid op basis van bindmiddel	Hecht
Hoeveelheid (oppervlakte - dikte - aantal)	<ul style="list-style-type: none">• 20,00 m² - 2,00 cm - 1 stuk
Totaal volume	0,40 m ³
Eenvoudig bereikbaar	Ja
Bevestigingswijze	<ul style="list-style-type: none">• Geklemd• Verlijmd, ingegoten, versmeerd• Geschroefd
Identificatiemethode	<p>De asbestdeskundige beoordeelt het materiaal als asbestverdacht en dus asbesthoudend, en dit zonder monstername.</p> <p>Motivatie: Er is een onderzoeksbeperking die monstername verhindert; De ruimte of het materiaal bevindt zich hoger dan 3,5 meter vanaf een vaste ondergrond.</p>
Destructieve handeling voor identificatie	Nee
Opmerking	De hoeveelheid is een zo nauwkeurig mogelijke opmeting, waar evenwel kleine afwijkingen op mogelijk zijn.

- Zorg voor een veilig beheer. Vermijd het beschadigen van het asbestmateriaal. Controleer de toestand jaarlijks op wijzigingen.

- Eenvoudige handelingen: mag via doe-het-zelf of door werknemer(s) met opleidingsattest eenvoudige handelingen
Deze toepassing mag door een aannemer die over een opleidingsattest eenvoudige handelingen beschikt of door een particulier (doe-het-zelver), verwijderd worden indien er geen verhoogd risico op vrijgave van asbestvezels (max. concentratie 0,01 vezels/cm³ - CODEX Art. VI.3-54) ontstaat en de toepassing voorafgaand wordt gefixeerd/bevochtigd. De individuele elementen moeten zonder machinale werktuigen (boormachine, slijpschijf, hogedrukreiniger) en zonder breken of gooien een voor een losgemaakt worden en dubbel en luchtdicht verpakt afgevoerd worden naar een erkend afvalpunt (recyclagepark). Daar moeten ze voorzichtig in de container voor asbestafval worden gelegd. Op het recyclagepark worden uitsluitend hechtgebonden asbestmaterialen aanvaard. Niet-hechtgebonden asbestmaterialen kunnen enkel bij een erkend asbestverwijderaar of asbestafvalverwerker worden aangeboden.

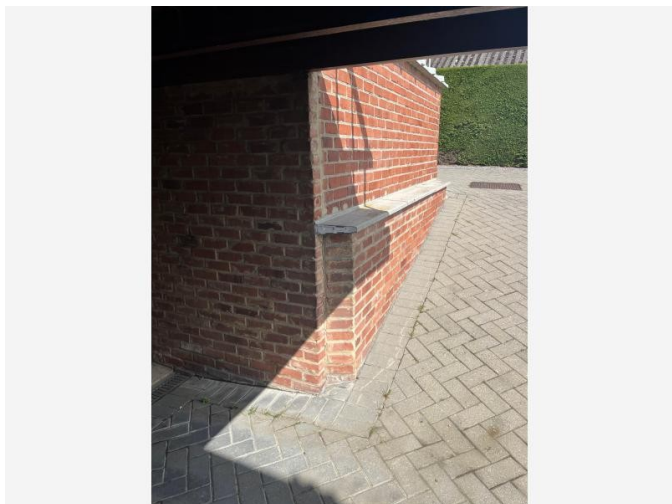
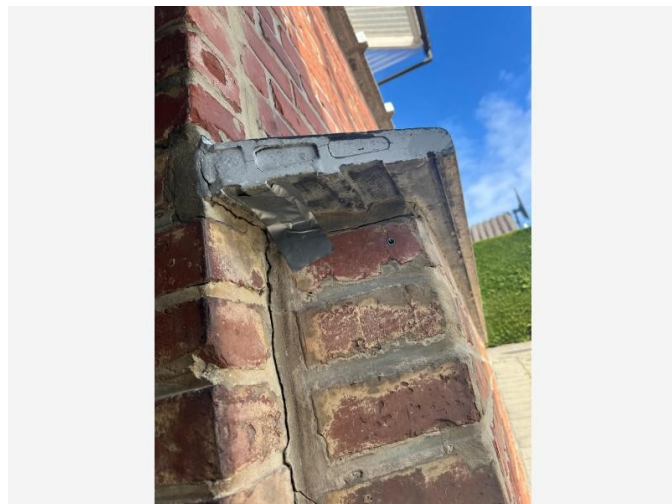
Het asbestmateriaal valt onder de mijlpaal van 2040.

Verwijderen

Eindbeoordeling materiaalrisico	Verhoogd materiaalrisico en/of verhoogde kans op vezelvrijgave
Opmerking	Crocidoliet is een aanname bij gebrek aan staalname. Een staalname kan een andere asbestsoort met zich meebrengen en de risico beoordelig beïnvloeden

Gebondenheid	Categorie 1: hechtgebonden in oorsprong
Asbestsoort (vezeltype)	Alleen chrysotiel aanwezig
Asbestconcentratie	Laag (< 50%)
Afschermingsgraad van het gehele materiaal	Geheel of deels vrij aan de buitenlucht, maar geen contact met binnenlucht
Toestand van het materiaal	Matig beschadigd, matig verweerd

#	Type	Referentie	Resultaat
3.1	Puntmonster	PM01	Chrysotiel

Beschrijving	Venstertablet hol
Omgeving	Binnen
Primaire drager	Wand vrijstaand (scheidingsmuur, ...)
Asbestmateriaal	Deksteen, muurkap - Hol
Bindmiddel van asbestmateriaal	Cement
Gebondenheid op basis van bindmiddel	Hecht
Hoeveelheid (oppervlakte - dikte - aantal)	• 3,00 m ² - 4,00 cm - 1 stuk
Totaal volume	0,12 m ³
Eenvoudig bereikbaar	Ja
Bevestigingswijze	<ul style="list-style-type: none">• Geklemd• Verlijmd, ingegoten, versmeerd
Identificatiemethode	Een monstername door de asbestdeskundige met laboanalyse door een asbestlabo.
Destructieve handeling voor identificatie	Nee

- Zorg voor een veilig beheer. Vermijd het beschadigen van het asbestmateriaal. Controleer de toestand jaarlijks op wijzigingen.
- Hemelwater dat afspoelt van asbestcement daken of gevels kan asbestdeeltjes bevatten. Gebruik het enkel voor gesloten circuits (bv. spoelen toiletten). Reinig na het vervangen van het dak of de gevel de dakgoten en regenwaterput of -ton om asbesthoudend sediment of slib te verwijderen
- Voer bijkomende staalname(s) uit.

- Eenvoudige handelingen: mag via doe-het-zelf of door werknemer(s) met opleidingsattest eenvoudige handelingen
Deze zijn verlijmd maar vaak gewoon in de mortel gelegd. De onderliggende mortel loskappen volstaat om deze ornamenten in zijn geheel te kunnen verwijderen zonder ze te breken. Als dit materiaal verwijderd kan worden zonder het te breken of beschadigen, dan mag met dit met eenvoudige handelingen. Vermijd stofvorming en stofverspreiding op elk moment van de werken. Bevochtig of fixeer het materiaal. Het gebruik van sneldraaiende werktuigen boormachine, slijpschijf, hogedrukreiniger...) is verboden. Zorg voor gepaste persoonlijke beschermingsmiddelen: minimaal FFP3-mondmasker (EN 149), wegwerpoverall met kap

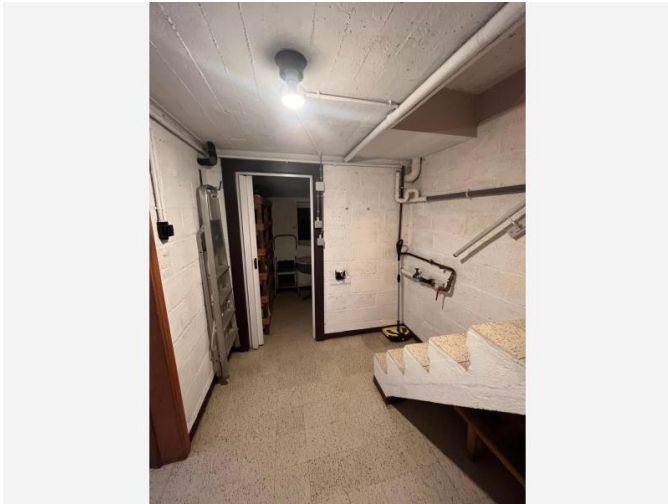
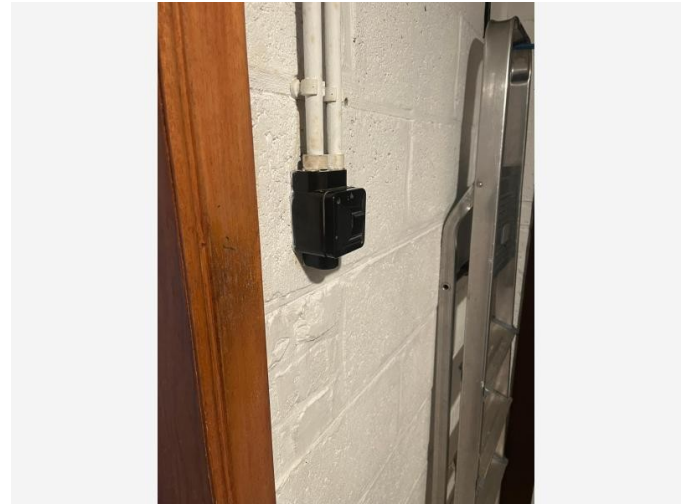
Het asbestmateriaal valt onder de mijlpaal van 2040.

Zorgvuldig beheren

Eindbeoordeling materiaalrisico	Laag materiaalrisico en/of verlaagde kans op vezelvrijgave
---------------------------------	------------------------------------------------------------

Gebondenheid	Categorie 1: hechtgebonden in oorsprong
Asbestsoort (vezeltype)	Crocidoliet aanwezig
Asbestconcentratie	Laag (< 50%)
Afschermingsgraad van het gehele materiaal	Geheel of deels vrij aan de binnenlucht, maar geen contact met binnenluchtstromen
Toestand van het materiaal	Onbeschadigd, niet verweerd

Beschrijving	Bakelieten schakelaars
Omgeving	Binnen
Primaire drager	Communicatie en elektrische infrastructuur en uitrusting
Asbestmateriaal	Plaat, paneel, tablet - Type Bakeliet
Bindmiddel van asbestmateriaal	Kunststof of -hars
Gebondenheid op basis van bindmiddel	Hecht
Hoeveelheid (oppervlakte - dikte - aantal)	<ul style="list-style-type: none"> • 0,40 m² - 0,30 cm - 20 stuks
Totaal volume	0,024 m ³
Eenvoudig bereikbaar	Ja
Bevestigingswijze	<ul style="list-style-type: none"> • Geklemd • Geschroefd
Identificatiemethode	<p>De asbestdeskundige beoordeelt het materiaal als asbestverdacht en dus asbesthoudend, en dit zonder monstername.</p> <p>Motivatie: De monstername brengt andere schade aan dan schade die inherent is aan de monstername.</p>
Destructieve handeling voor identificatie	Nee
Opmerking	<p>Deze oppervlakte werd niet gemeten, maar geschat op basis van een benadering voor alle aanwezige schakelaars. Deze schatting mag niet worden gebruikt als maatstaf voor heffingen. Als deskundige hebben wij geverifieerd dat het materiaal inderdaad bakeliet betreft en geen harde PVC. Bakeliet wordt door ons beschouwd als een asbestverdachte toepassing, aangezien het in veel gevallen asbesthoudend is. We hebben echter geen staalname uitgevoerd om de functionaliteit van de schakelaars niet in gevaar te brengen.</p>

- Zorg voor een veilig beheer. Vermijd het beschadigen van het asbestmateriaal. Controleer de toestand jaarlijks op wijzigingen.
- Voer bijkomende staalname(s) uit.

- Eenvoudige handelingen: mag via doe-het-zelf of door werknemer(s) met opleidingsattest eenvoudige handelingen
Eenvoudige handelingen: mag via doe-het-zelf of door werknemer(s) met opleidingsattest eenvoudige handelingen. Houd er rekening mee dat deze toepassingen vaak onder spanning staan. Het is daarom aan te raden om ook een elektricien te raadplegen, aangezien het werken aan of verwijderen van deze toepassingen specifieke technische kennis vereist.

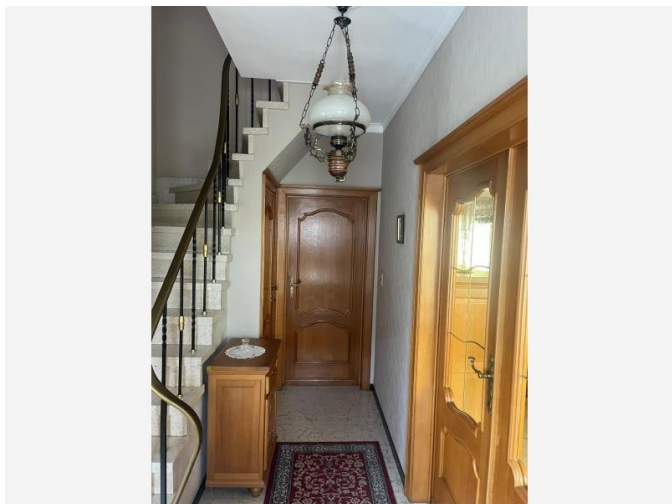
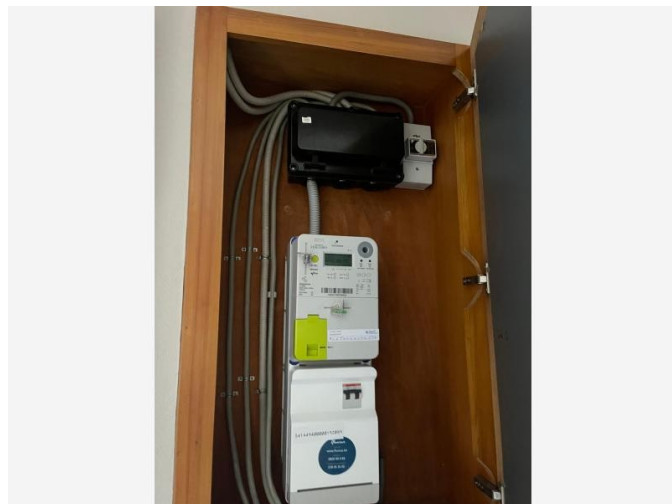
Het asbestmateriaal valt onder de mijlpaal van 2040.

Beschrijving	Bakeliet tellerkast en/of zekeringskasten
Omgeving	Binnen
Primaire drager	Communicatie en elektrische infrastructuur en uitrusting
Asbestmateriaal	Plaat, paneel, tablet - Type Bakeliet
Bindmiddel van asbestmateriaal	Kunststof of -hars
Gebondenheid op basis van bindmiddel	Hecht
Hoeveelheid (oppervlakte - dikte - aantal)	<ul style="list-style-type: none">• 1,00 m² - 1,00 cm - 1 stuk
Totaal volume	0,01 m ³
Eenvoudig bereikbaar	Ja
Bevestigingswijze	<ul style="list-style-type: none">• Geschroefd
Identificatiemethode	<p>De asbestdeskundige beoordeelt het materiaal als asbestverdacht en dus asbesthoudend, en dit zonder monstername.</p> <p>Motivatie: De materialen behoren niet toe aan de eigenaar voor wie de asbestdeskundige de asbestinventaris uitvoert.</p>
Destructieve handeling voor identificatie	Nee

Deze toepassing mag door een aannemer die over een opleidingsattest eenvoudige handelingen beschikt of door een particulier (doe-het-zelver), verwijderd worden indien er geen verhoogd risico op vrijgave van asbestvezels (max. concentratie 0,01 vezels/cm³ - CODEX Art. VI.3-54) ontstaat en de toepassing voorafgaand wordt gefixeerd/bevochtigd. De individuele elementen moeten zonder machinale werktuigen (boormachine, slijpschijf, hogedrukreiniger) en zonder breken of gooien losgemaakt worden en dubbel en luchtdicht

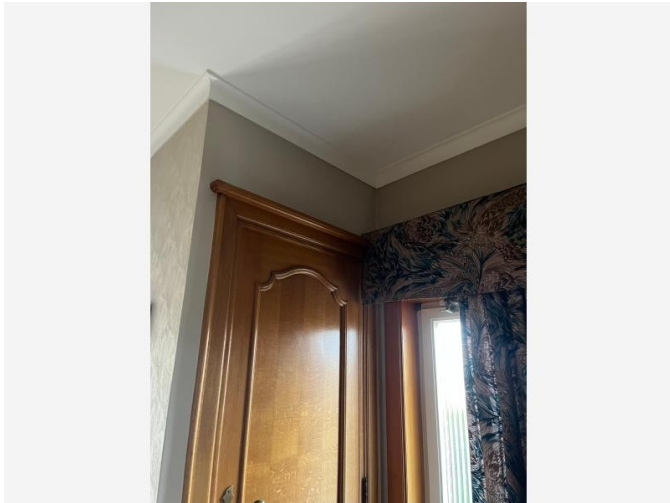
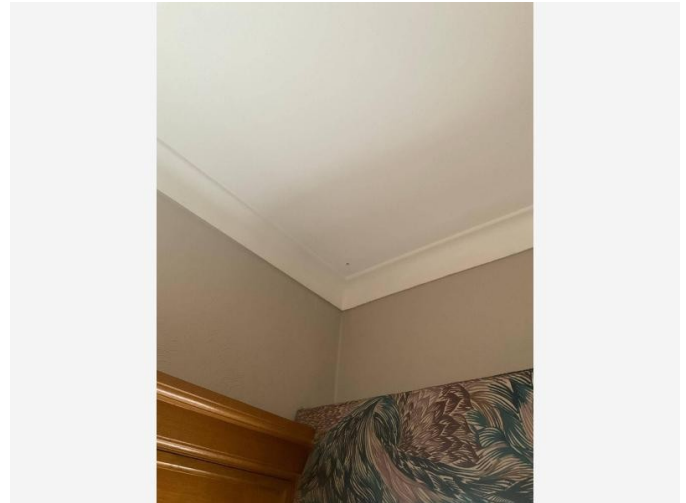
Fiche 8: Pleisterwerk plafonds

Geen asbest

Beschrijving	Pleisterwerk plafonds
Omgeving	Binnen
Primaire drager	Plafond
Bindmiddel van materiaal	Gips - kalk
Gebondenheid op basis van bindmiddel	Niet-hechtgebonden
Hoeveelheid (oppervlakte - dikte - aantal)	• 90,00 m ² - 1,00 cm - 1 stuk
Totaal volume	0,90 m ³
Identificatiemethode	Een monstername door de asbestdeskundige met laboanalyse door een asbestlabo.
Destructieve handeling voor identificatie	Nee
Opmerking	Deze oppervlakte is een beredeneerde schatting. Er worden geen rechten verleend aan deze oppervlakten. De dikte is een schatting die voorkomt uit de monsterplaatsen en is daarom niet altijd representatief.

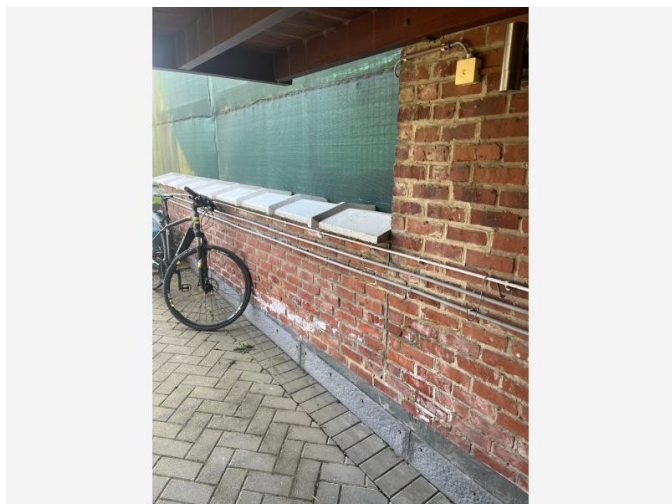
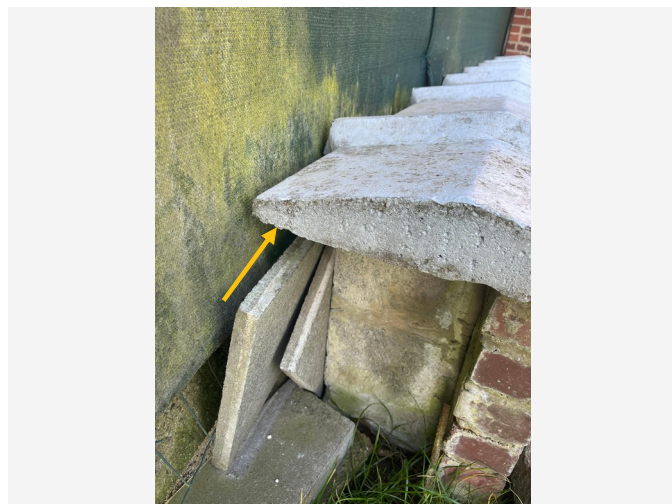
Fiche 11: Vensterbank vol

Geen asbest

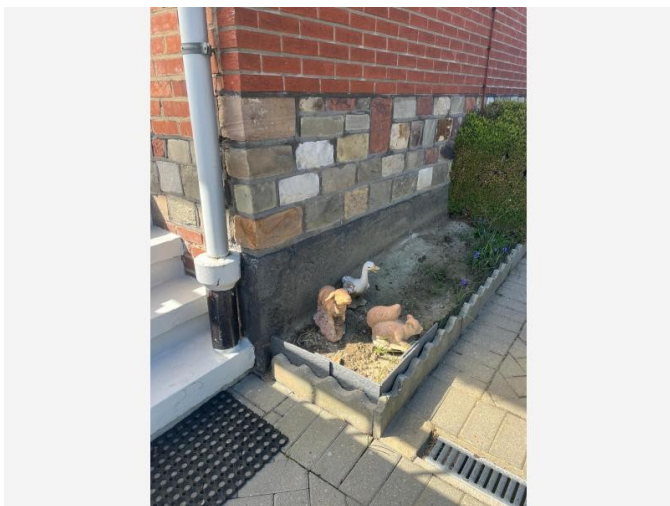
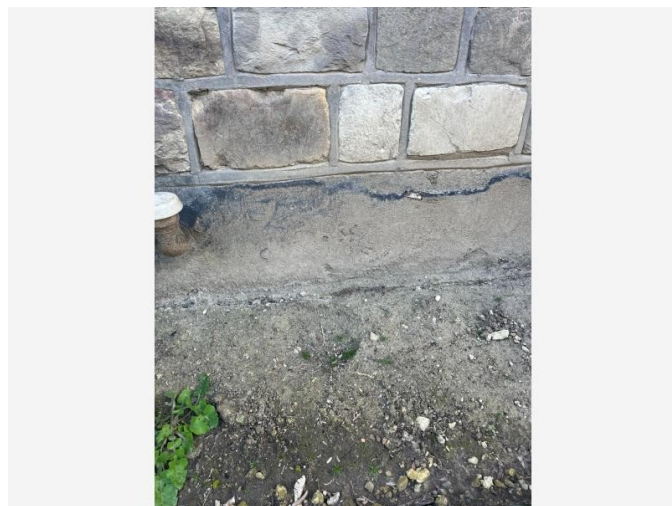
Fiche 12: Cementering zijgevel

Geen asbest

Beschrijving	Cementering zijgevel
Omgeving	Binnen
Primaire drager	Wand buitenschil
Bindmiddel van materiaal	Cement
Gebondenheid op basis van bindmiddel	Hecht
Hoeveelheid (gewicht - aantal)	<ul style="list-style-type: none">• 50,00 kg - 1 stuk
Totaal gewicht	50,00 kg
Identificatiemethode	Een monstername door de asbestdeskundige met laboanalyse door een asbestlabo.
Destructieve handeling voor identificatie	Nee
Opmerking	Deze oppervlakte is een beredeneerde schatting, Er worden geen rechten verleend aan deze oppervlakten. De dikte is een schatting die voorkomt uit de monsterplaatsen en is daarom niet altijd representatief.

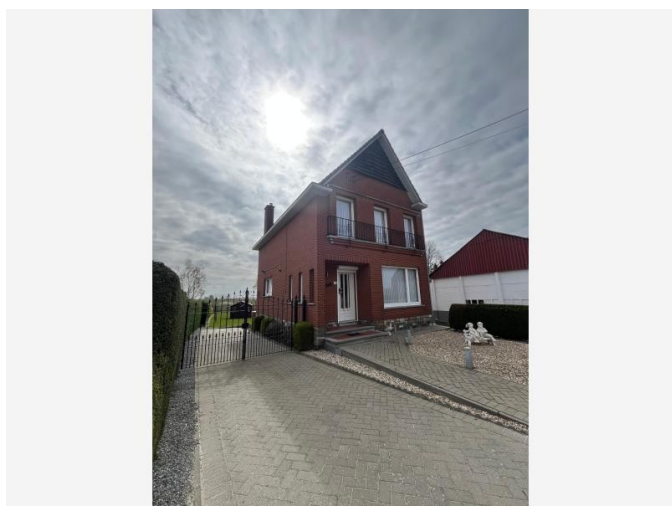
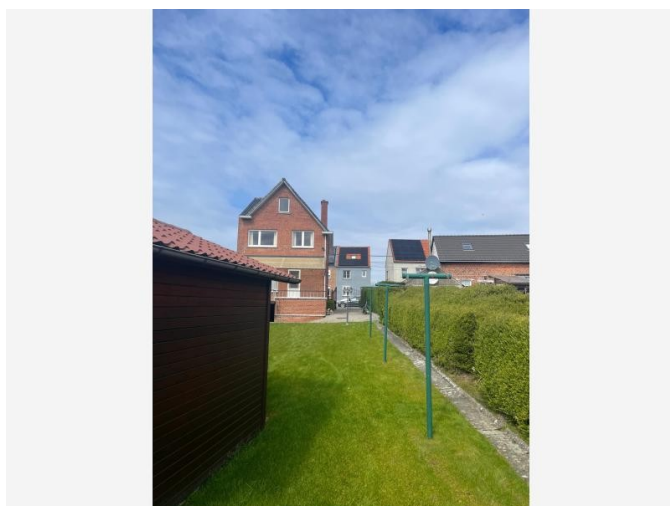
Beschrijving	Notitie	Terug te vinden op plannen
Fiche 14: Dakbedekking in dakpannen	De dakbedekking is niet-asbestverdacht.	-
Fiche 15: Recente cv-ketel	Cv-ketel is van een recent bouwjaar.	Plan 1.4: Garage
Fiche 16: Plafonds/wanden uit niet asbestverdacht materiaal	De plafonds/wanden zijn gemaakt van niet-asbestverdachte materialen (bijvoorbeeld laminaat, gyproc, ...), deze toepassingen zijn niet asbestverdacht. We hebben echter niet kunnen vaststellen of er mogelijk asbestverdachte of asbesthoudende materialen achter deze toepassingen aanwezig zijn. Bij renovatie of sloop is het aangeraden om een destructief onderzoek te laten uitvoeren van deze toepassingen.	Plan 1.7: Gelijkoers plafond

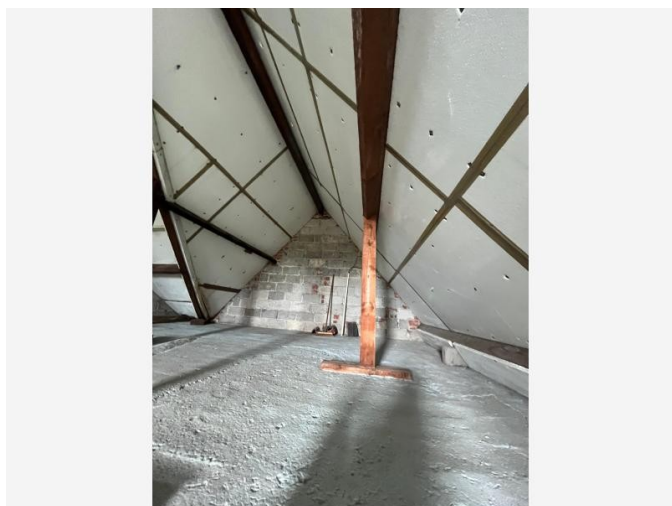
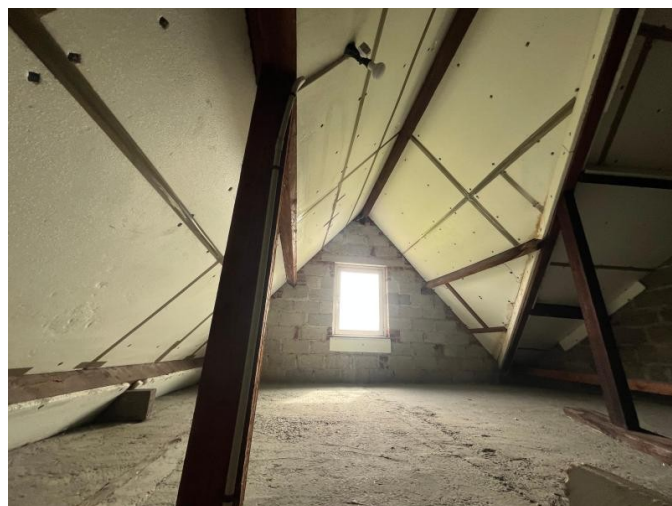
Beschrijving	Notitie	Terug te vinden op plannen
Fiche 17: Onderdak (niet waarneembaar)	Langs buiten is de dakbedekking niet te demonteren (te hoog of genageld). Langs binnen is de binnenaafwerking niet te demonteren. Er kan zo geen uitspraak worden gedaan over het onderdak, voor zover hier een onderdak aanwezig is, want dat kon niet worden vastgesteld.	-
