Asbestinventarisatetest

Fel. Bergiersstraat 70, 3090 Overijse

Attestnummer : 20241220-000021.000

Uitgegeven op : 20.12.2024

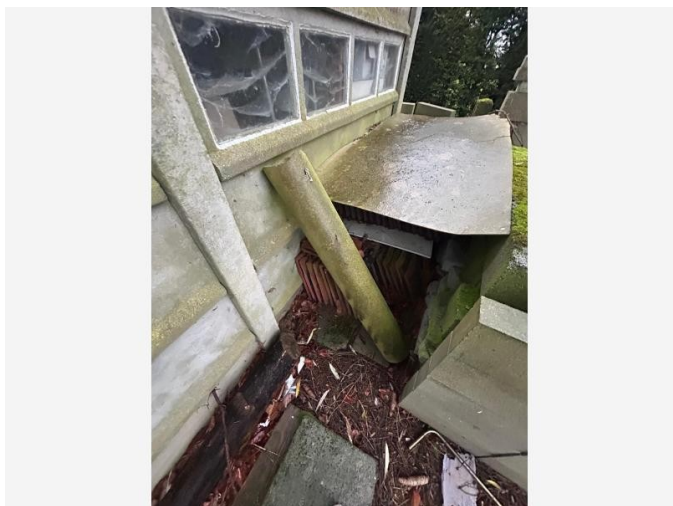
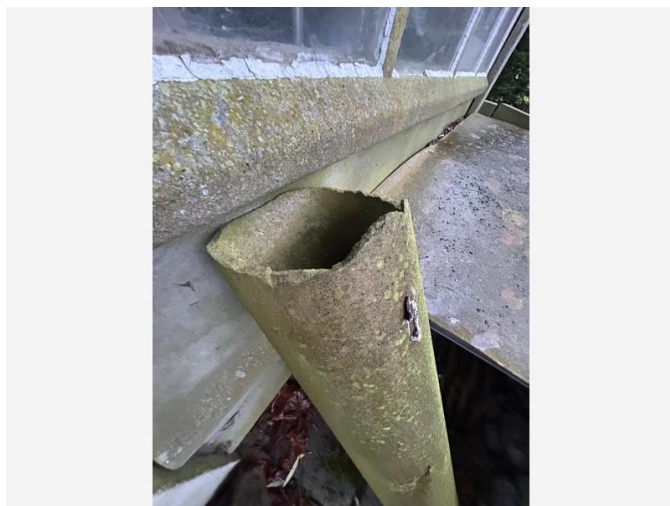
Het asbestmateriaal valt onder de mijlpaal van 2040.

Dringend verwijderen

Beschrijving	Cementgebonden buis
Type afvalstof	Betreft stock-voorraad of gedemonteerde asbestmaterialen
Aanwezige resten	Een cementgebonden buis tegen de wand van de garage
Omgeving	Buiten
Primaire drager	Gedemonteerd of buitengebruik gesteld materiaal
Asbestmaterialen	<ul style="list-style-type: none">• Buis, koker, leiding, pijp, doorvoer
Bindmiddel van asbestmateriaal	Cement
Gebondenheid op basis van bindmiddel	Hecht
Hoeveelheid (gewicht - aantal)	<ul style="list-style-type: none">• 7,00 kg - 1 stuk
Totaal gewicht	7,00 kg
Eenvoudig bereikbaar	Ja
Identificatiemethode	Vaststelling zonder monsternamen
Opmerking	De hoeveelheid is een berekeneerde schatting waaraan geen rechten worden verleend.

- Verwijder het asbestafval.

- Eenvoudige handelingen: mag via doe-het-zelf of door werknemer(s) met opleidingsattest eenvoudige handelingen
Afvoeren naar het containerpark of verwerker, gepaste verpakking gebruiken.
Aangepaste persoonlijke beschermingsmiddelen gebruiken.
Niet boren breken of slijpen.

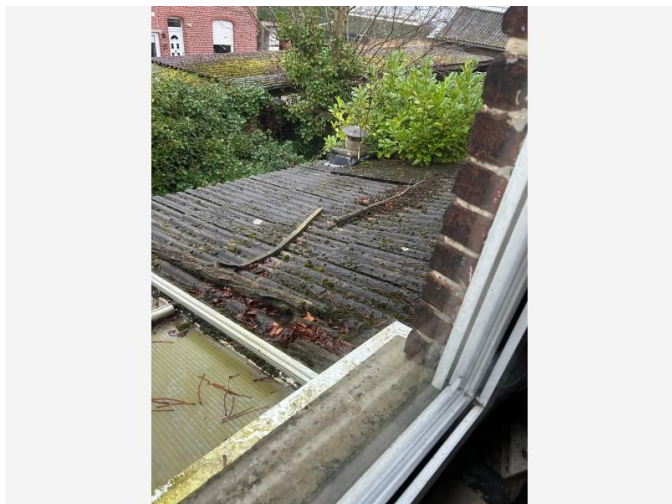
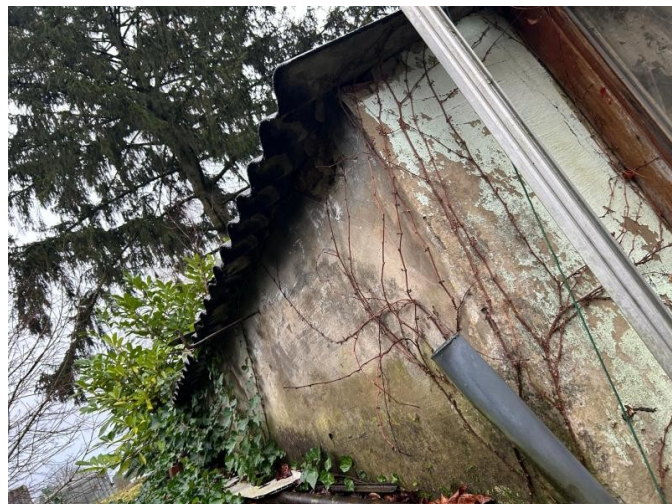
Het asbestmateriaal valt onder de mijlpaal van 2034.

Verwijderen

Eindbeoordeling materiaalrisico	Laag materiaalrisico en/of verlaagde kans op vezelvrijgave
---------------------------------	--

Gebondenheid	Categorie 1: hechtgebonden in oorsprong
Asbestsoort (vezeltype)	Crocidoliet aanwezig
Asbestconcentratie	Laag (< 50%)
Afschermingsgraad van het gehele materiaal	Geheel of deels vrij aan de buitenlucht
Toestand van het materiaal	Licht beschadigd, licht verweerd. Intact calciumsilicaatmateriaal of categorie III 'gebondenheid'

Beschrijving	Cementgebonden golfplaten - dak keuken
Omgeving	Buiten
Primaire drager	Schuin dak
Asbestmateriaal	Dak- en gevelbekleding - Golfplaat
Bindmiddel van asbestmateriaal	Cement
Gebondenheid op basis van bindmiddel	Hecht
Hoeveelheid (oppervlakte - aantal)	<ul style="list-style-type: none">• 16,00 m² - 1 stuk
Totale oppervlakte	16,00 m ²
Eenvoudig bereikbaar	Ja
Bevestigingswijze	<ul style="list-style-type: none">• Geschroefd
Identificatiemethode	Vaststelling zonder monstername
Destructieve handeling voor identificatie	Nee
Opmerking	De oppervlakte is een bereedeneerde schatting waaraan geen rechten worden verleend.

- Zorg voor een veilig beheer. Vermijd het beschadigen van het asbestmateriaal. Controleer de toestand jaarlijks op wijzigingen.
- Zorg voor een veilig beheer en verwijder dit asbestmateriaal wanneer het bij werken eenvoudig bereikbaar wordt. Controleer de toestand jaarlijks op wijzigingen.
- Hemelwater dat afspoelt van asbestcement daken of gevels kan asbestdeeltjes bevatten. Gebruik het enkel voor gesloten circuits (bv. spoelen toiletten). Reinig na het vervangen van het dak of de gevel de dakgoten en regenwaterput of -ton om asbesthoudend sediment of slib te verwijderen

- Eenvoudige handelingen: mag via doe-het-zelf of door werknemer(s) met opleidingsattest eenvoudige handelingen
Mag verwijderd en afgevoerd worden door een aannemer/dakwerker met een opleidingsattest. Aangepaste verpakking gebruiken, geen sneldraaiend gereedschap gebruiken, niet slijpen, boren of breken.

Persoonlijke beschermingsmiddelen gebruiken.

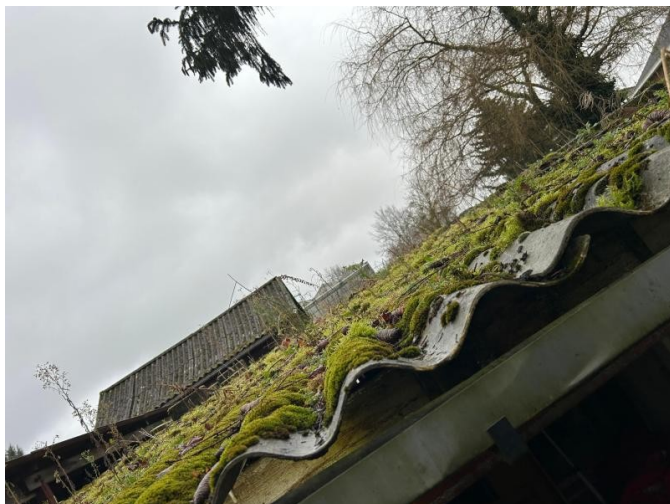
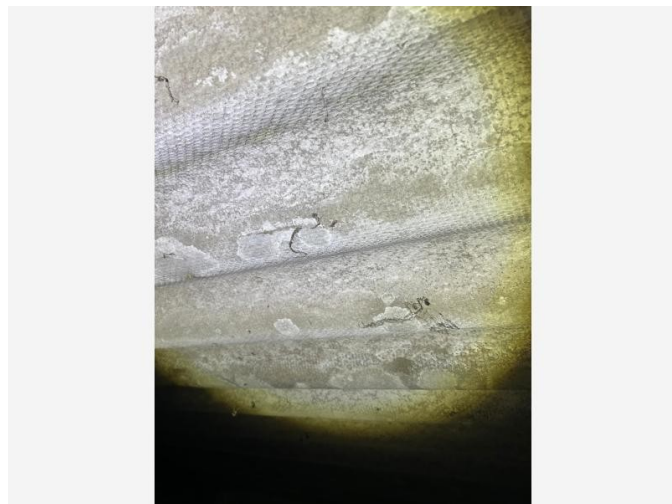
Het asbestmateriaal valt onder de mijlpaal van 2034.

Verwijderen

Eindbeoordeling materiaalrisico	Verhoogd materiaalrisico en/of verhoogde kans op vezelvrijgave
---------------------------------	--

Gebondenheid	Categorie 1: hechtgebonden in oorsprong
Asbestsoort (vezeltype)	Crocidoliet aanwezig
Asbestconcentratie	Laag (< 50%)
Afschermingsgraad van het gehele materiaal	Geheel of deels (ook) vrij aan de binnenlucht
Toestand van het materiaal	Licht beschadigd, licht verweerd. Intact calciumsilicaatmateriaal of categorie III 'gebondenheid'

Beschrijving	Cementgebonden golfplaten - dak garage
Omgeving	Grenst aan binnen- en buitenlucht
Primaire drager	Schuin dak
Asbestmateriaal	Dak- en gevelbekleding - Golfplaat
Bindmiddel van asbestmateriaal	Cement
Gebondenheid op basis van bindmiddel	Hecht
Hoeveelheid (oppervlakte - aantal)	<ul style="list-style-type: none">• 40,00 m² - 1 stuk
Totale oppervlakte	40,00 m ²
Eenvoudig bereikbaar	Ja
Bevestigingswijze	<ul style="list-style-type: none">• Geschroefd
Identificatiemethode	Vaststelling zonder monstername
Destructieve handeling voor identificatie	Nee
Opmerking	De oppervlakte is een bereedeneerde schatting waaraan geen rechten worden verleend.

- Zorg voor een veilig beheer. Vermijd het beschadigen van het asbestmateriaal. Controleer de toestand jaarlijks op wijzigingen.
- Zorg voor een veilig beheer en verwijder dit asbestmateriaal wanneer het bij werken eenvoudig bereikbaar wordt. Controleer de toestand jaarlijks op wijzigingen.
- Verwijder dit asbestmateriaal zo snel mogelijk. Volg de toestand goed op.
- Hemelwater dat afspoelt van asbestcement daken of gevels kan asbestdeeltjes bevatten. Gebruik het enkel voor gesloten circuits (bv. spoelen toiletten). Reinig na het vervangen van het dak of de gevel de dakgoten en regenwaterput of -ton om asbesthoudend sediment of slib te verwijderen

- Eenvoudige handelingen: mag via doe-het-zelf of door werknemer(s) met opleidingsattest eenvoudige handelingen
Mag verwijderd en afgevoerd worden door een aannemer/dakwerker met een opleidingsattest. Aangepaste verpakking gebruiken, geen sneldraaiend gereedschap gebruiken, niet slijpen, boren of breken.

Persoonlijke beschermingsmiddelen gebruiken.

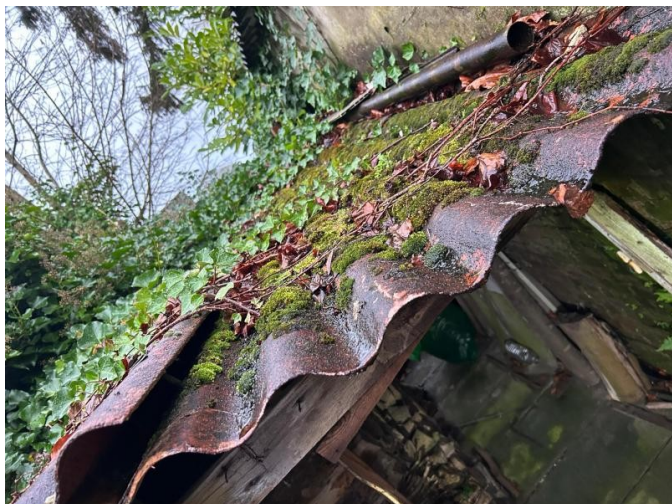
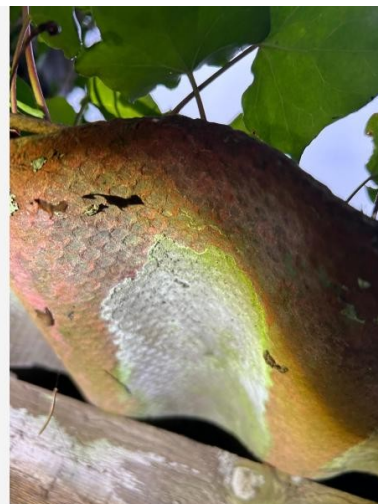
Het asbestmateriaal valt onder de mijlpaal van 2034.

Verwijderen

Eindbeoordeling materiaalrisico	Verhoogd materiaalrisico en/of verhoogde kans op vezelvrijgave
---------------------------------	--

Gebondenheid	Categorie 1: hechtgebonden in oorsprong
Asbestsoort (vezeltype)	Crocidoliet aanwezig
Asbestconcentratie	Laag (< 50%)
Afschermingsgraad van het gehele materiaal	Geheel of deels vrij aan de buitenlucht
Toestand van het materiaal	Matig beschadigd, matig verweerd

Beschrijving	Cementgebonden golfplaat - dak houtopslag
Omgeving	Buiten
Primaire drager	Schuin dak
Asbestmateriaal	Dak- en gevelbekleding - Golfplaat
Bindmiddel van asbestmateriaal	Cement
Gebondenheid op basis van bindmiddel	Hecht
Hoeveelheid (oppervlakte - aantal)	• 9,00 m ² - 1 stuk
Totale oppervlakte	9,00 m ²
Eenvoudig bereikbaar	Ja
Bevestigingswijze	• Geschroefd
Identificatiemethode	Vaststelling zonder monstername
Destructieve handeling voor identificatie	Nee
Opmerking	De oppervlakte is een bereedeneerde schatting waaraan geen rechten worden verleend.

- Zorg voor een veilig beheer. Vermijd het beschadigen van het asbestmateriaal. Controleer de toestand jaarlijks op wijzigingen.
- Zorg voor een veilig beheer en verwijder dit asbestmateriaal wanneer het bij werken eenvoudig bereikbaar wordt. Controleer de toestand jaarlijks op wijzigingen.
- Hemelwater dat afspoelt van asbestcement daken of gevels kan asbestdeeltjes bevatten. Gebruik het enkel voor gesloten circuits (bv. spoelen toiletten). Reinig na het vervangen van het dak of de gevel de dakgoten en regenwaterput of -ton om asbesthoudend sediment of slib te verwijderen

- Eenvoudige handelingen: mag via doe-het-zelf of door werknemer(s) met opleidingsattest eenvoudige handelingen
Mag verwijderd en afgevoerd worden door een aannemer/dakwerker met een opleidingsattest. Aangepaste verpakking gebruiken, geen sneldraaiend gereedschap gebruiken, niet slijpen, boren of breken.
Persoonlijke beschermingsmiddelen gebruiken.

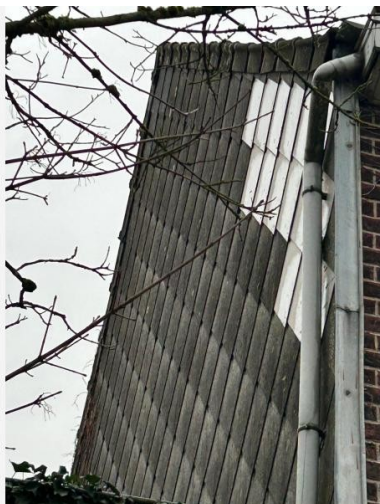
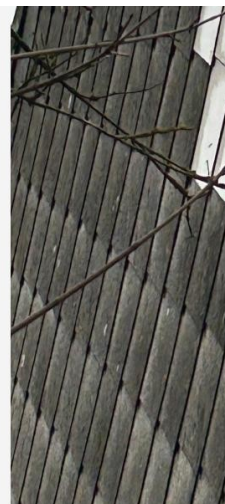
Het asbestmateriaal valt onder de mijlpaal van 2034.

Verwijderen

Eindbeoordeling materiaalrisico	Laag materiaalrisico en/of verlaagde kans op vezelvrijgave
---------------------------------	--

Gebondenheid	Categorie 1: hechtgebonden in oorsprong
Asbestsoort (vezeltype)	Crocidoliet aanwezig
Asbestconcentratie	Laag (< 50%)
Afschermingsgraad van het gehele materiaal	Geheel of deels vrij aan de buitenlucht
Toestand van het materiaal	Licht beschadigd, licht verweerd. Intact calciumsilicaatmateriaal of categorie III 'gebondenheid'

Beschrijving	Cementgebonden leien en dakrand zijgevel
Omgeving	Buiten
Primaire drager	Wand buitenschil
Asbestmateriaal	Dak- en gevelbekleding - Lei, shingle
Bindmiddel van asbestmateriaal	Cement
Gebondenheid op basis van bindmiddel	Hecht
Hoeveelheid (oppervlakte - aantal)	<ul style="list-style-type: none">• 45,00 m² - 1 stuk
Totale oppervlakte	45,00 m ²
Eenvoudig bereikbaar	Ja
Bevestigingswijze	<ul style="list-style-type: none">• Genageld, geniet
Identificatiemethode	Vaststelling zonder monstername
Destructieve handeling voor identificatie	Nee
Opmerking	De oppervlakte is een beredeneerde schatting waaraan geen rechten worden verleend.

- Zorg voor een veilig beheer. Vermijd het beschadigen van het asbestmateriaal. Controleer de toestand jaarlijks op wijzigingen.
- Zorg voor een veilig beheer en verwijder dit asbestmateriaal wanneer het bij werken eenvoudig bereikbaar wordt. Controleer de toestand jaarlijks op wijzigingen.
- Hemelwater dat afspoelt van asbestcement daken of gevels kan asbestdeeltjes bevatten. Gebruik het enkel voor gesloten circuits (bv. spoelen toiletten). Reinig na het vervangen van het dak of de gevel de dakgoten en regenwaterput of -ton om asbesthoudend sediment of slib te verwijderen

- Eenvoudige handelingen: mag via doe-het-zelf of door werknemer(s) met opleidingsattest eenvoudige handelingen
Mag verwijderd en afgevoerd worden door een aannemer/dakwerker met een opleidingsattest. Aangepaste verpakking gebruiken, geen sneldraaiend gereedschap gebruiken, niet slijpen, boren of breken.

Persoonlijke beschermingsmiddelen gebruiken.

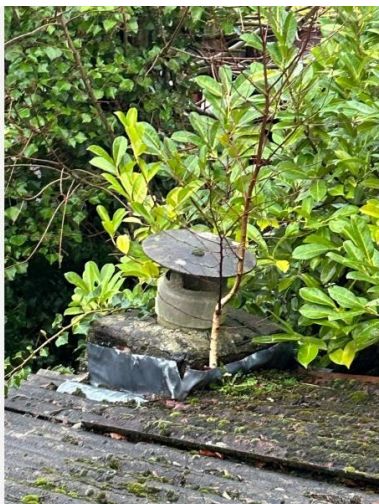
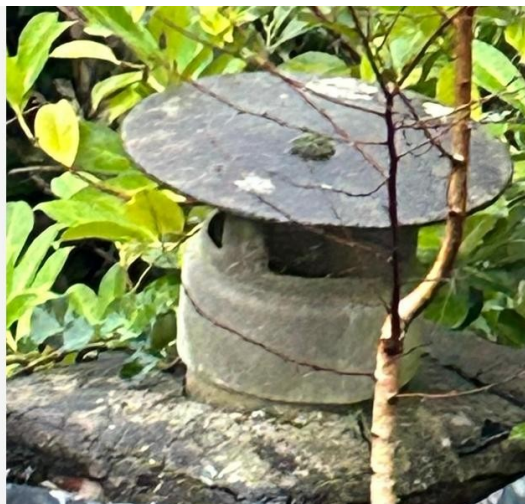
Het asbestmateriaal valt onder de mijlpaal van 2034.

Verwijderen

Eindbeoordeling materiaalrisico	Laag materiaalrisico en/of verlaagde kans op vezelvrijgave
---------------------------------	--

Gebondenheid	Categorie 1: hechtgebonden in oorsprong
Asbestsoort (vezeltype)	Crocidoliet aanwezig
Asbestconcentratie	Laag (< 50%)
Afschermingsgraad van het gehele materiaal	Geheel of deels vrij aan de buitenlucht
Toestand van het materiaal	Onbeschadigd, niet verweerd

Beschrijving	Cementgebonden schouwhoed
Omgeving	Buiten
Primaire drager	Schuin dak
Asbestmateriaal	Schouwhoed, ventilatiekap (anti-windval)
Bindmiddel van asbestmateriaal	Cement
Gebondenheid op basis van bindmiddel	Hecht
Hoeveelheid (gewicht - aantal)	<ul style="list-style-type: none">• 5,00 kg - 1 stuk
Totaal gewicht	5,00 kg
Eenvoudig bereikbaar	Ja
Bevestigingswijze	<ul style="list-style-type: none">• Verlijmd, ingegoten, versmeerd
Identificatiemethode	Vaststelling zonder monstername
Destructieve handeling voor identificatie	Nee
Opmerking	De hoeveelheid is een beredeneerde schatting waaraan geen rechten werden verleend.

- Zorg voor een veilig beheer. Vermijd het beschadigen van het asbestmateriaal. Controleer de toestand jaarlijks op wijzigingen.
- Zorg voor een veilig beheer en verwijder dit asbestmateriaal wanneer het bij werken eenvoudig bereikbaar wordt. Controleer de toestand jaarlijks op wijzigingen.

- Eenvoudige handelingen: mag via doe-het-zelf of door werknemer(s) met opleidingsattest eenvoudige handelingen
Mag verwijderd en afgevoerd worden door een aannemer/dakwerker met een opleidingsattest. Aangepaste verpakking gebruiken, geen sneldraaiend gereedschap gebruiken, niet slijpen, boren of breken.
Persoonlijke beschermingsmiddelen gebruiken.

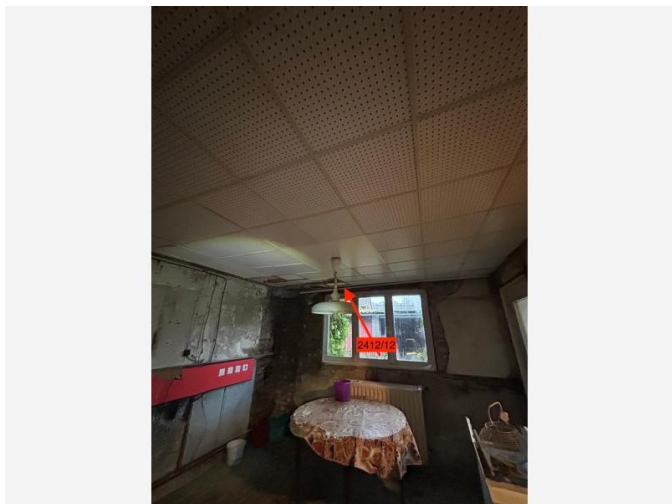
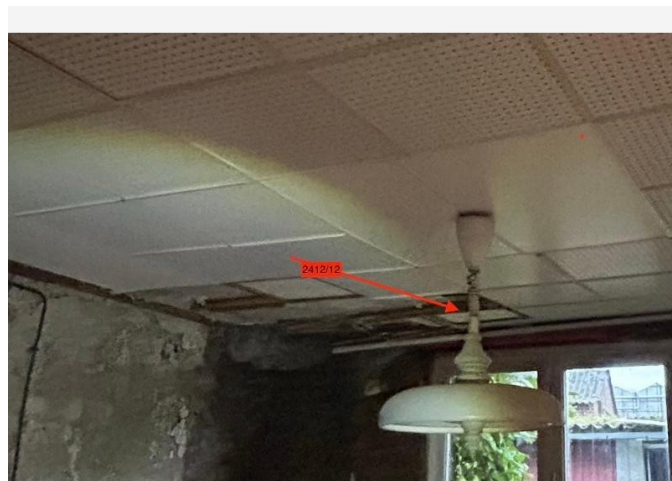
Het asbestmateriaal valt onder de mijlpaal van 2040.

Zorgvuldig beheren

Eindbeoordeling materiaalisico	Laag materiaalisico en/of verlaagde kans op vezelvrijgave
--------------------------------	---

Gebondenheid	Categorie 1: hechtgebonden in oorsprong
Asbestsoort (vezeltype)	Alleen chrysotiel
Asbestconcentratie	Laag (< 50%)
Afschermingsgraad van het gehele materiaal	Geheel of deels (ook) vrij aan de binnenlucht
Toestand van het materiaal	Licht beschadigd, licht verweerd. Intact calciumsilicaatmateriaal of categorie III 'gebondenheid'

#	Type	Referentie	Resultaat
7.1	Mengmonster	2412/ 12	Chrysotiel

Beschrijving	Plafond keuken - plaatmateriaal
Omgeving	Binnen
Primaire drager	Plafond
Asbestmateriaal	Plaat, paneel, tablet - Geëmailleerd, type Glasal
Bindmiddel van asbestmateriaal	Cement
Gebondenheid op basis van bindmiddel	Hecht
Hoeveelheid (oppervlakte - dikte - aantal)	• 14,00 m ² - 0,50 cm - 1 stuk
Totaal volume	0,07 m ³
Eenvoudig bereikbaar	Ja
Bevestigingswijze	• Geschroefd
Identificatiemethode	Vaststelling met monstername
Destructieve handeling voor identificatie	Nee
Opmerking	De oppervlakte is een beredeneerde schatting waaraan geen rechten worden verleend.

- Zorg voor een veilig beheer. Vermijd het beschadigen van het asbestmateriaal. Controleer de toestand jaarlijks op wijzigingen.
- Zorg voor een veilig beheer en verwijder dit asbestmateriaal wanneer het bij werken eenvoudig bereikbaar wordt. Controleer de toestand jaarlijks op wijzigingen.

- Eenvoudige handelingen: mag via doe-het-zelf of door werknemer(s) met opleidingsattest eenvoudige handelingen kan eenvoudig door DHZ verwijderd en afgevoerd worden mits het gebruik van de gepaste verpakking en persoonlijke beschermingsmiddelen.

Geen sneldraaiend gereedschap gebruiken, niet slijpen, boren of breken

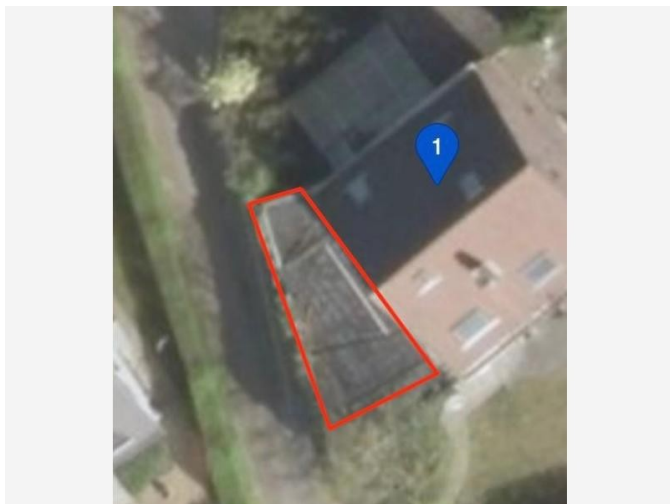
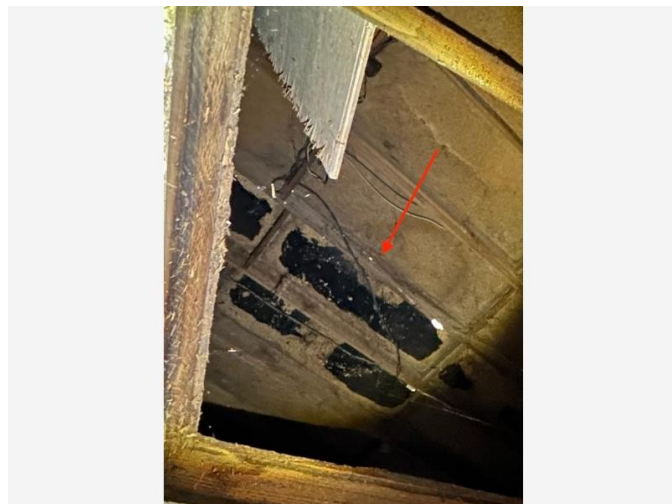
Het asbestmateriaal valt onder de mijlpaal van 2040.

Zorgvuldig beheren

Eindbeoordeling materiaalrisico	Laag materiaalrisico en/of verlaagde kans op vezelvrijgave
---------------------------------	--

Gebondenheid	Categorie 1: hechtgebonden in oorsprong
Asbestsoort (vezeltype)	Alleen chrysotiel
Asbestconcentratie	Laag (< 50%)
Afschermingsgraad van het gehele materiaal	Geheel of deels (ook) vrij aan de binnenlucht
Toestand van het materiaal	Licht beschadigd, licht verweerd. Intact calciumsilicaatmateriaal of categorie III 'gebondenheid'

Beschrijving	roofing op plat dak
Omgeving	Grenst aan binnen- en buitenlucht
Primaire drager	Plat dak
Asbestmateriaal	Dak- en gevelbekleding - Roofing
Bindmiddel van asbestmateriaal	Bitumen (roofing, teer, asfalt)
Gebondenheid op basis van bindmiddel	Hecht
Hoeveelheid (oppervlakte - aantal)	• 43,00 m ² - 1 stuk
Totale oppervlakte	43,00 m ²
Eenvoudig bereikbaar	Ja
Bevestigingswijze	• Verlijmd, ingegoten, versmeerd
Identificatiemethode	Vaststelling zonder monstername Motivatie: Groot risico op structurele gevolgschade (lekschade, werking installatie,...)
Destructieve handeling voor identificatie	Nee
Opmerking	De dakbedekking van de garage / atelier bestaat uit roofing

- Zorg voor een veilig beheer. Vermijd het beschadigen van het asbestmateriaal. Controleer de toestand jaarlijks op wijzigingen.

- Eenvoudige handelingen: mag via doe-het-zelf of door werknemer(s) met opleidingsattest eenvoudige handelingen
Mag verwijderd en afgevoerd worden door een aannemer/dakwerker met een opleidingsattest. Aangepaste verpakking gebruiken, geen sneldraaiend gereedschap gebruiken, niet slijpen, boren of breken. Persoonlijke beschermingsmiddelen gebruiken.

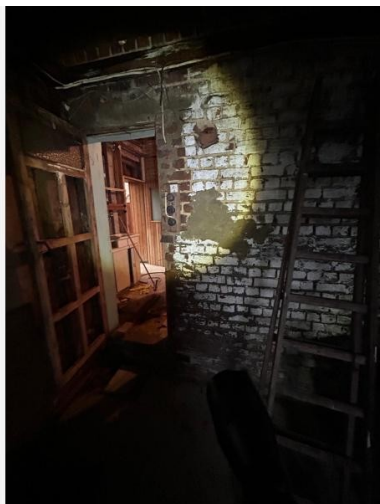
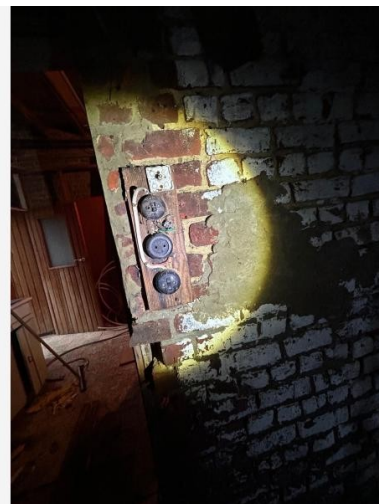
Het asbestmateriaal valt onder de mijlpaal van 2040.

Zorgvuldig beheren

Beschrijving	Bakeliet schakelaars en/of stopcontacten
Omgeving	Binnen
Primaire drager	Communicatie en elektrische infrastructuur en uitrusting
Asbestmateriaal	Plaat, paneel, tablet - Type Bakeliet
Bindmiddel van asbestmateriaal	Kunststof of -hars
Gebondenheid op basis van bindmiddel	Hecht
Hoeveelheid (oppervlakte - dikte - aantal)	• 0,01 m ² - 0,50 cm - 1 stuk
Totaal volume	< 0,001 m ³
Eenvoudig bereikbaar	Ja
Bevestigingswijze	• Geschroefd
Identificatiemethode	Vaststelling zonder monstername
Destructieve handeling voor identificatie	Nee
Opmerking	De oppervlakte is een beredeneerde schatting waaraan geen rechten worden verleend.

- Zorg voor een veilig beheer. Vermijd het beschadigen van het asbestmateriaal. Controleer de toestand jaarlijks op wijzigingen.

Geen sneldraaiend gereedschap gebruiken, niet slijpen, boren of breken.

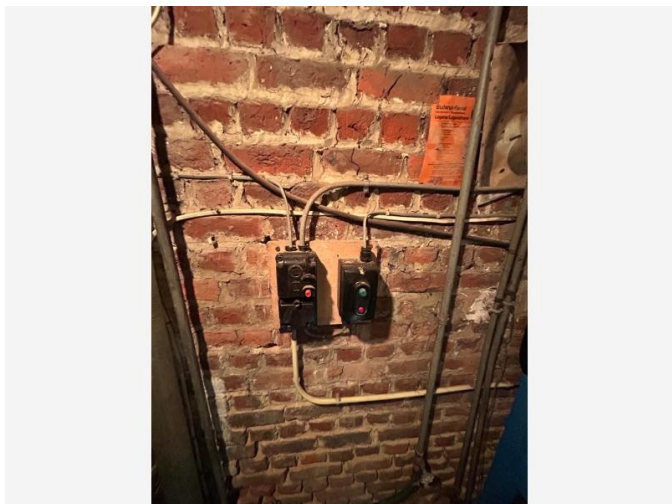
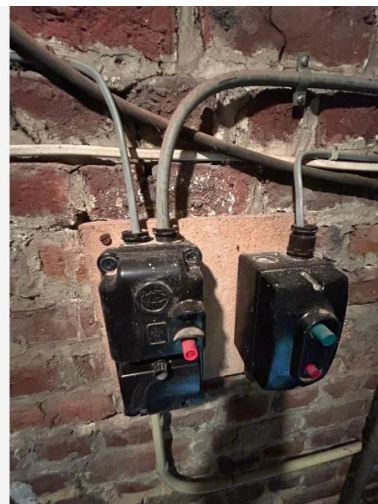
Beschrijving	Bakeliet schakelaar CV
Omgeving	Binnen
Primaire drager	HVAC infrastructuur en uitrusting
Asbestmateriaal	Plaat, paneel, tablet - Type Bakeliet
Bindmiddel van asbestmateriaal	Kunststof of -hars
Gebondenheid op basis van bindmiddel	Hecht
Hoeveelheid (oppervlakte - dikte - aantal)	• 0,01 m ² - 0,50 cm - 1 stuk
Totaal volume	< 0,001 m ³
Eenvoudig bereikbaar	Ja
Bevestigingswijze	• Geschroefd
Identificatiemethode	Vaststelling zonder monsternamen
Destructieve handeling voor identificatie	Nee
Opmerking	De oppervlakte is een beredeneerde schatting waaraan geen rechten worden verleend.

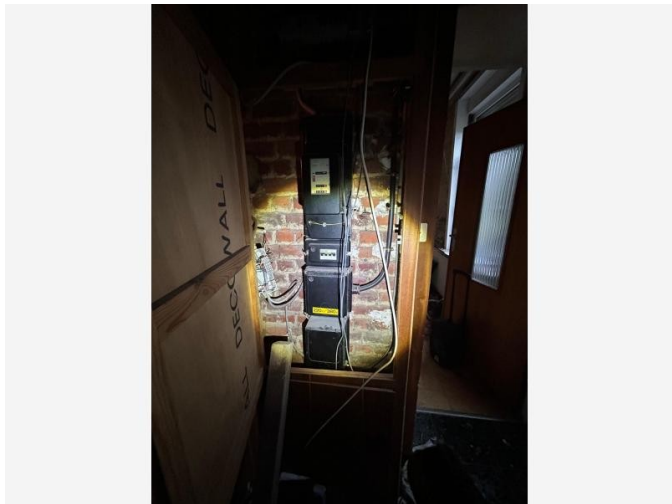
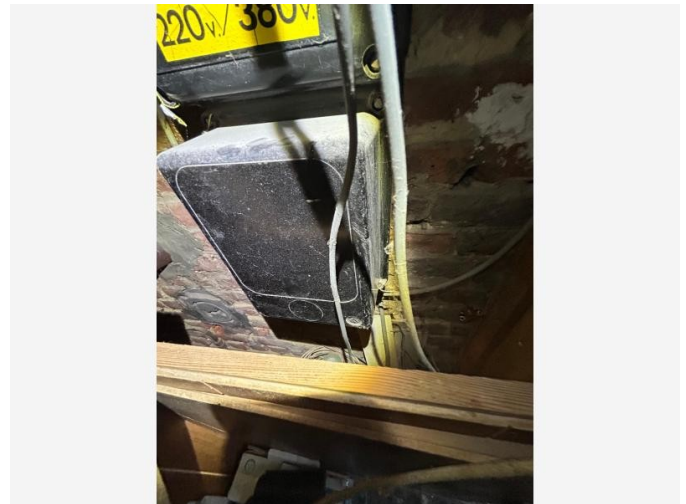
Beschrijving	Elektriciteitsmeter bakeliet
Omgeving	Binnen
Primaire drager	Communicatie en elektrische infrastructuur en uitrusting
Asbestmateriaal	Plaat, paneel, tablet - Type Bakeliet
Bindmiddel van asbestmateriaal	Kunststof of -hars
Gebondenheid op basis van bindmiddel	Hecht
Hoeveelheid (oppervlakte - dikte - aantal)	• 0,01 m ² - 0,50 cm - 1 stuk
Totaal volume	< 0,001 m ³
Eenvoudig bereikbaar	Ja
Bevestigingswijze	• Geschroefd
Identificatiemethode	Vaststelling zonder monstername
Destructieve handeling voor identificatie	Nee
Opmerking	Eigendom van de netbeheerder. De oppervlakte is een bereedeneerde schatting waaraan geen rechten worden verleend.

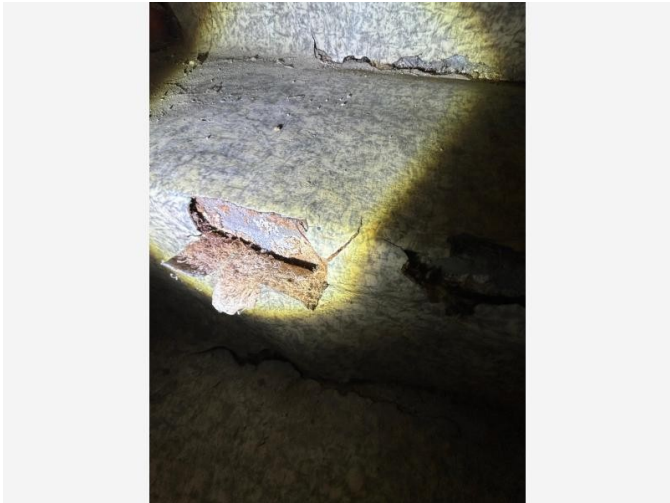
Advies

Identificatiemethode	Vaststelling & expertise (niet-asbestverdacht)
Primaire drager	Vloer
(Asbest)materiaal	Prefab - afwerking - Vloerzeil
Bindmiddel	Kunststof of -hars
Gebondenheid bindmiddel	Hecht

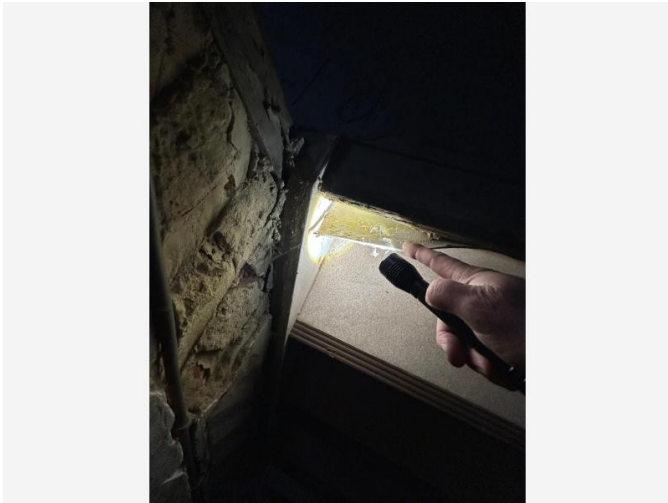
Advies

Identificatiemethode	Vaststelling & expertise (niet-asbestverdacht)
Primaire drager	Vloer
(Asbest)materiaal	Prefab - afwerking - Vloerzeil
Bindmiddel	Kunststof of -hars
Gebondenheid bindmiddel	Hecht

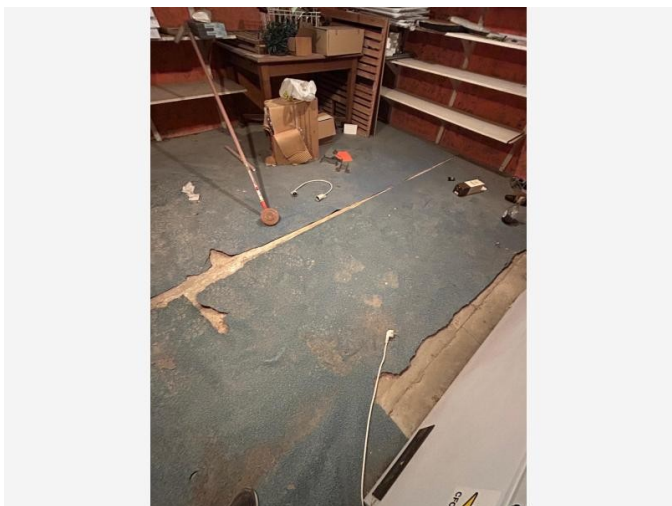
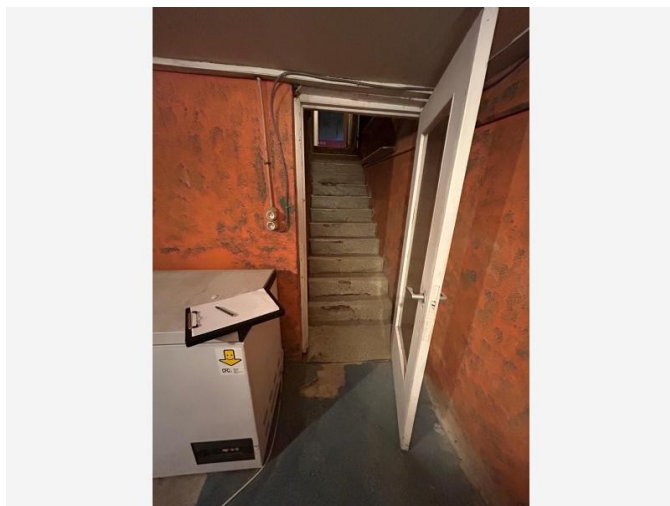
Fiche 15: Vloerzeil kelder

Geen asbest

Beschrijving	Vloerzeil kelder
Omgeving	Binnen
Primaire drager	Vloer
Bindmiddel van materiaal	Kunststof of -hars
Gebondenheid op basis van bindmiddel	Hecht
Hoeveelheid (oppervlakte - aantal)	• 18,00 m ² - 1 stuk
Totale oppervlakte	18,00 m ²
Identificatiemethode	Vaststelling met monsternamen
Destructieve handeling voor identificatie	Nee
Opmerking	Losliggend vloerzeil
