Asbestinventarisatetest

Kruisstraat 117, 3078 Kortenberg

Attestnummer : 20240808-000134.000

Uitgegeven op : 08.08.2024

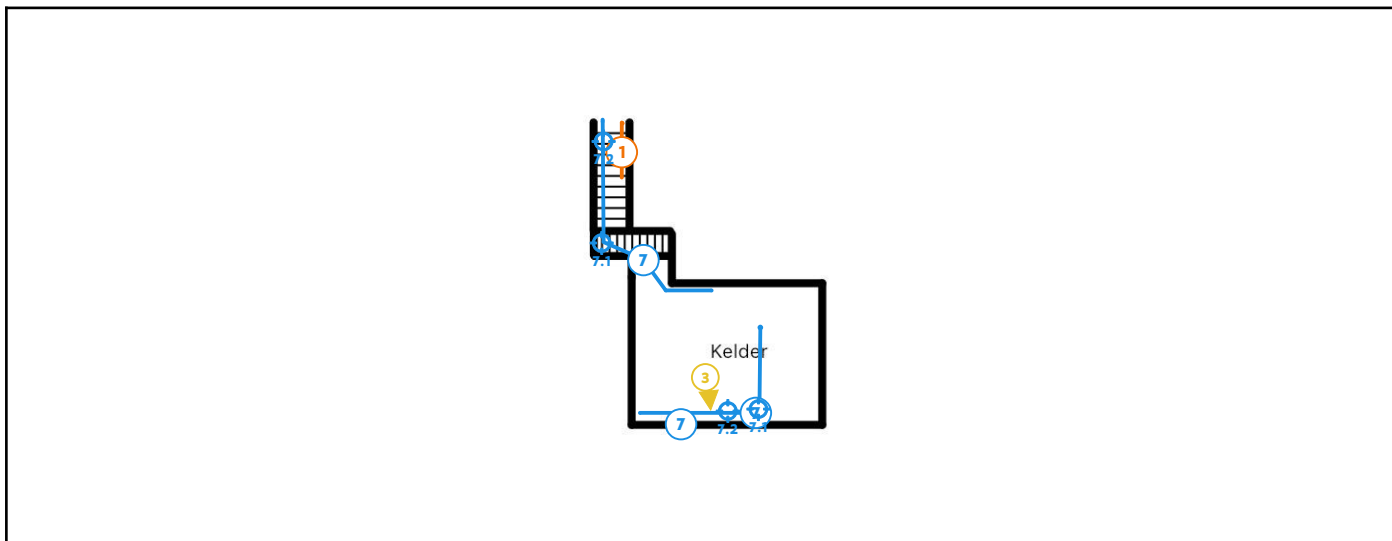
Plan 1.1: Kelder

Beschrijving	Type	Actie
1. Cementbuis	Asbestmateriaal	Verwijderen
3. Bakeliet schakelaars/stopcontacten	Asbestmateriaal	Zorgvuldig beheren
7. Leidingisolatie (gips)	Geen asbest	-
7.1 Code: DD-M006 (B)	Mengmonster	-
7.2 Code: DD-M006 (RS)	Mengmonster	-

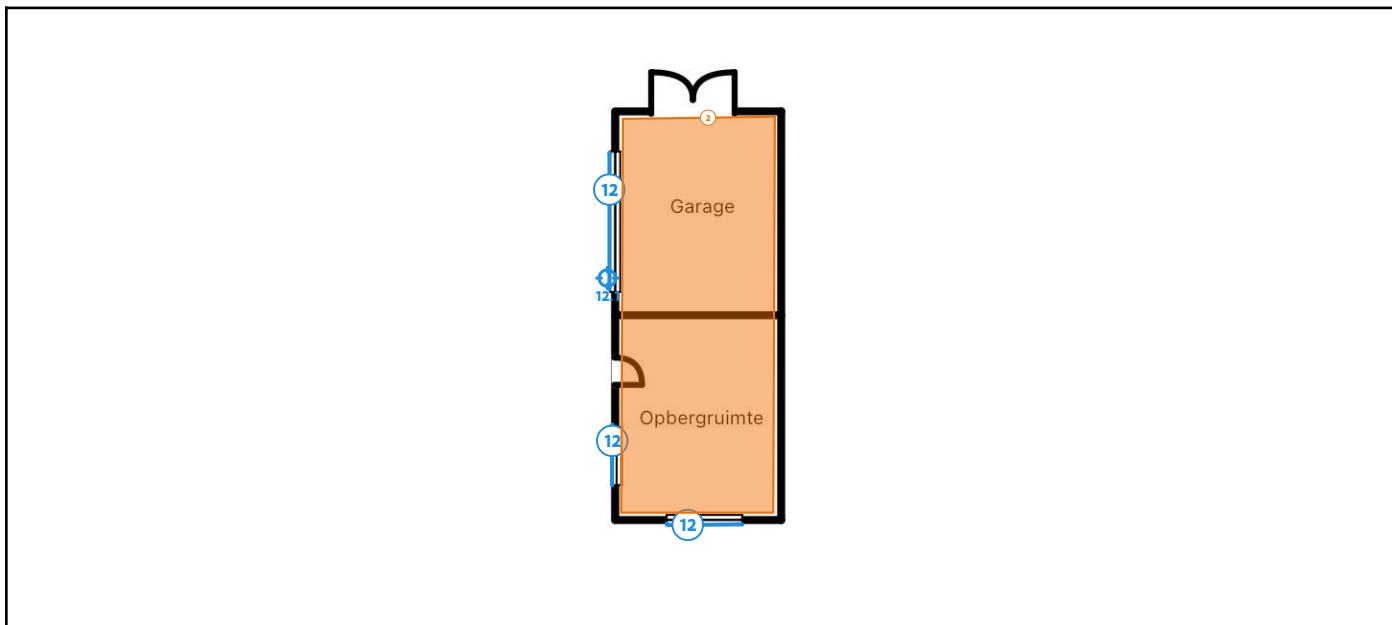
Plan 2.1: IMG_0056

Beschrijving	Type	Actie
2. Dak bestaande uit golfplaten	Asbestmateriaal	Verwijderen
12. Mastiek rond vensters	Geen asbest	-
12.1 Code: DD-M004	Puntmonster	-

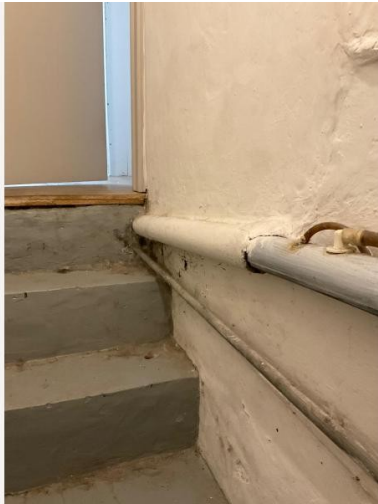
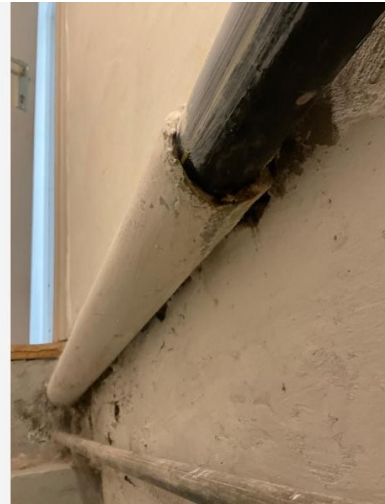
Het asbestmateriaal valt onder de mijlpaal van 2040.

Eindbeoordeling materiaalrisico	Verhoogd materiaalrisico en/of verhoogde kans op vezelvrijgave
---------------------------------	--

Beschrijving	Cementbuis
Omgeving	Binnen
Primaire drager	Schacht-koker (technisch)
Asbestmateriaal	Buis, koker, leiding, pijp, doorvoer
Bindmiddel van asbestmateriaal	Cement
Gebondenheid op basis van bindmiddel	Hecht
Hoeveelheid (lengte - omtrek - dikte - aantal)	<ul style="list-style-type: none">• 1,00 m - 20,00 cm - 1,49 cm - 1 stuk
Totaal volume	0,003 m ³
Eenvoudig bereikbaar	Ja
Bevestigingswijze	<ul style="list-style-type: none">• Geklemd
Identificatiemethode	Vaststelling zonder monsternamen
Destructieve handeling voor identificatie	Nee
Opmerking	De precieze lengte is onbekend.

- Zorg voor een veilig beheer. Vermijd het beschadigen van het asbestmateriaal. Controleer de toestand jaarlijks op wijzigingen.

- Eenvoudige handelingen: mag via doe-het-zelf of door werknemer(s) met opleidingsattest eenvoudige handelingen

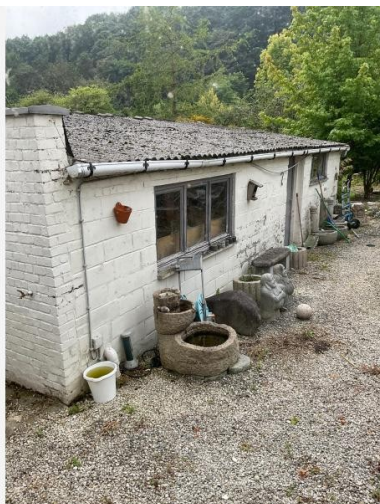
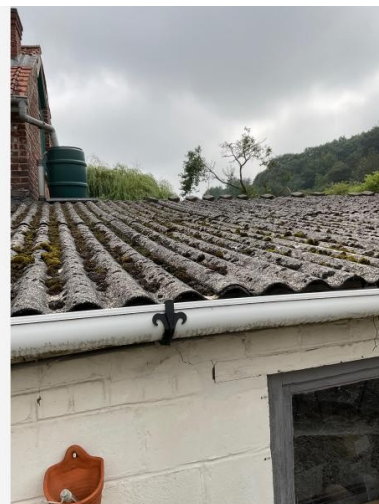
Het asbestmateriaal valt onder de mijlpaal van 2034.

Verhoogd materiaalrisico en/of verhoogde kans op vezelvrijgave

Beschrijving	Dak bestaande uit golfplaten
Omgeving	Buiten
Primaire drager	Wand buitenschil
Asbestmateriaal	Dak- en gevelbekleding - Plaat
Bindmiddel van asbestmateriaal	Cement
Gebondenheid op basis van bindmiddel	Hecht
Hoeveelheid (oppervlakte - dikte - aantal)	<ul style="list-style-type: none">• 40,00 m² - 1,00 cm - 1 stuk
Totaal volume	0,40 m ³
Eenvoudig bereikbaar	Ja
Bevestigingswijze	<ul style="list-style-type: none">• Geklemd
Identificatiemethode	Vaststelling zonder monsternamen
Destructieve handeling voor identificatie	Nee
Opmerking	De hoeveelheid is een schatting en kan afwijken van de werkelijke toestand.

- Verwijder dit asbestmateriaal zo snel mogelijk. Volg de toestand goed op.

- Eenvoudige handelingen: mag via doe-het-zelf of door werknemer(s) met opleidingsattest eenvoudige handelingen
Deze toepassing kan door een aannemer die over een opleidingsattest eenvoudige handelingen beschikt of door een particulier (doe-het-zelf), verwijderd worden indien er geen verhoogd risico op vrijgave van asbestvezels (max. concentratie 0,01 vezels/cm³ - CODEX Art. VI.3-54) ontstaat en de toepassing voorafgaand wordt gefixeerd/bevochtigd; de individuele elementen zonder machinale werktuigen en zonder breken of gooien een voor een losgemaakt worden; en ten slotte in gesloten verpakking weggevoerd worden naar een erkend afvalpunt (recyclagepark).

- Eenvoudige handelingen: enkel door erkend asbestverwijderaar
Indien bovenstaande criteria worden overschreden:

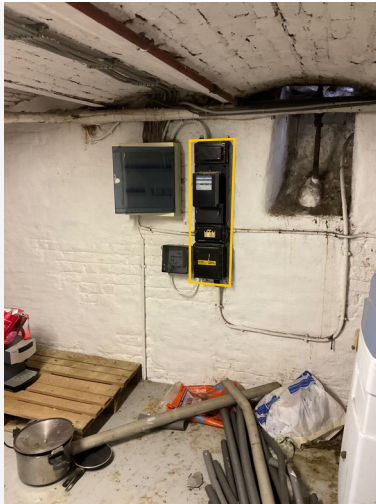
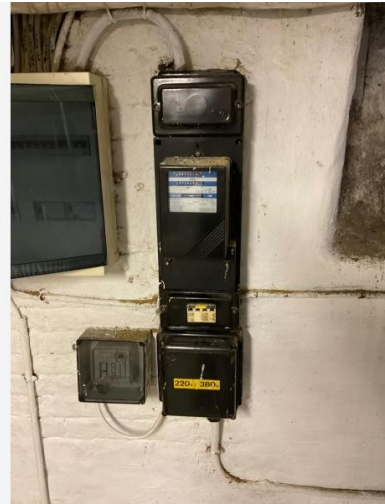
Het asbestmateriaal valt onder de mijlpaal van 2040.

Eindbeoordeling materiaalrisico	Laag materiaalrisico en/of verlaagde kans op vezelvrijgave
---------------------------------	--

Beschrijving	Bakeliet schakelaars/stopcontacten
Omgeving	Binnen
Primaire drager	Communicatie en elektrische infrastructuur en uitrusting
Asbestmateriaal	Plaat, paneel, tablet - Type Bakeliet
Bindmiddel van asbestmateriaal	Kunststof of -hars
Gebondenheid op basis van bindmiddel	Hecht
Hoeveelheid (oppervlakte - dikte - aantal)	• 0,01 m ² - 1,00 cm - 1 stuk
Totaal volume	< 0,001 m ³
Eenvoudig bereikbaar	Ja
Bevestigingswijze	• Geschroefd
Identificatiemethode	Vaststelling zonder monstername
Destructieve handeling voor identificatie	Nee
Opmerking	De hoeveelheid is een schatting.

- Zorg voor een veilig beheer en verwijder dit asbestmateriaal wanneer het bij werken eenvoudig bereikbaar wordt. Controleer de toestand jaarlijks op wijzigingen.

- Eenvoudige handelingen: mag via doe-het-zelf of door werknemer(s) met opleidingsattest eenvoudige handelingen
Deze toepassing kan door een aannemer die over een opleidingsattest eenvoudige handelingen beschikt of door een particulier (doe-het-zelf), verwijderd worden indien er geen verhoogd risico op vrijgave van asbestvezels (max. concentratie 0,01 vezels/cm³ - CODEX Art. VI.3-54) ontstaat en de toepassing voorafgaand wordt gefixeerd/bevochtigd; de individuele elementen zonder machinale werktuigen en zonder breken of gooien een voor een losgemaakt worden; en ten slotte in gesloten verpakking weggevoerd worden naar een erkend afvalpunt (recyclagepark).

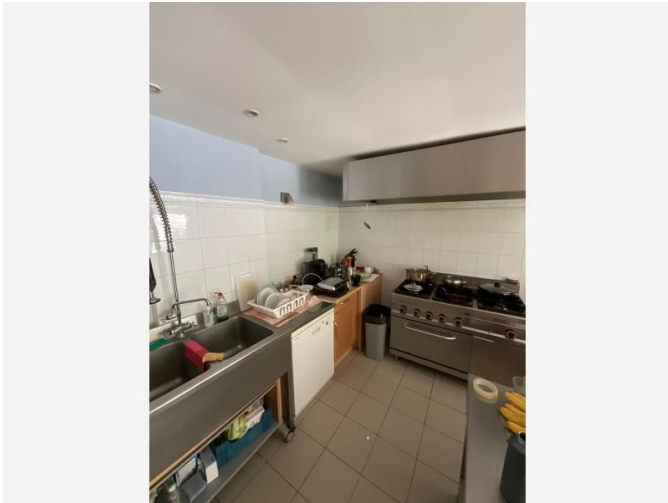
Binnenwanden en/of plafonds afgewerkt met een intacte laag faiencetegels zonder zichtbare beschadigingen. Inspectie van de onderliggende lijmlaag of tegels zelf is niet mogelijk zonder uitbreiding naar een destructief onderzoek.

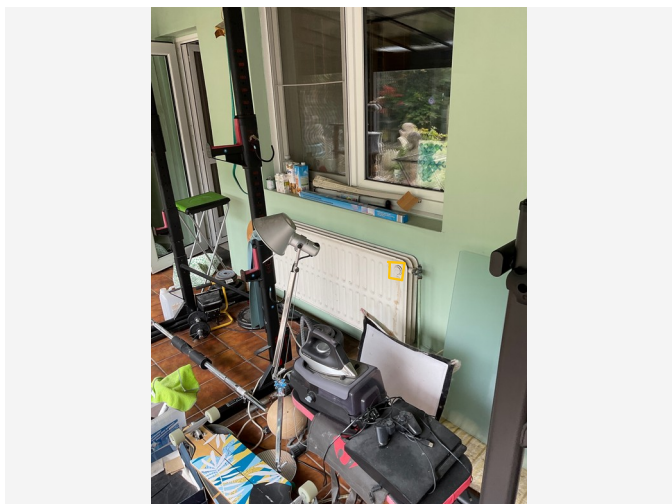
De radiatoren bevatten mogelijk asbesthoudende pakkingen en/of elementen. Laat ze onderzoeken bij onderhoud of vervanging.
