Asbestinventarisatetest

Hoogstraat 122, 1930 Zaventem

Attestnummer : 20260409-000420.000

Uitgegeven op : 09.04.2026

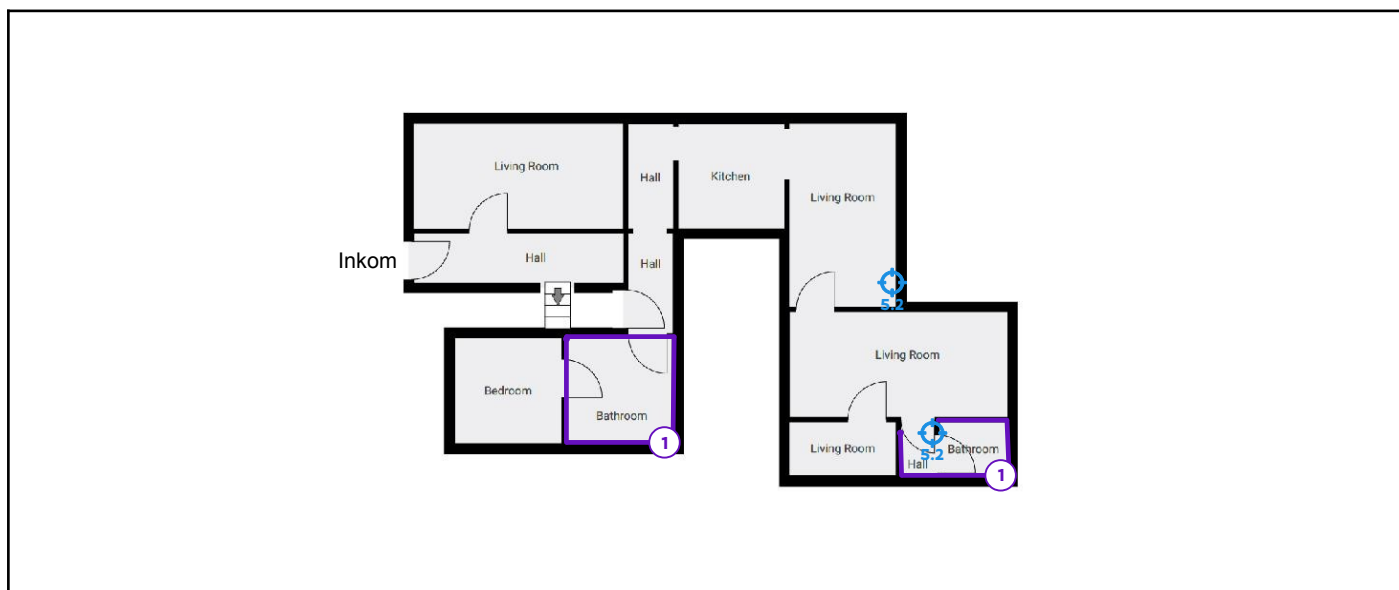
Plan 1.2: Gelijkvloers

Wandtegels aanwezig in de badkamers op het gelijkvloers. De onderliggende (lijm)lagen kunnen niet worden gecontroleerd zonder een tegel uit te breken.

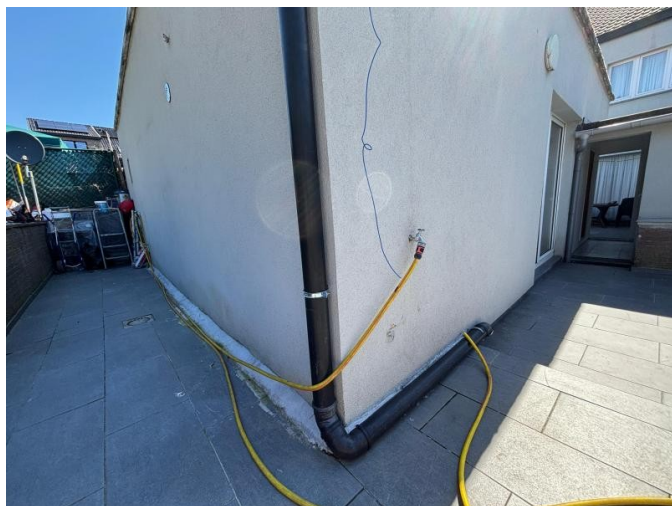
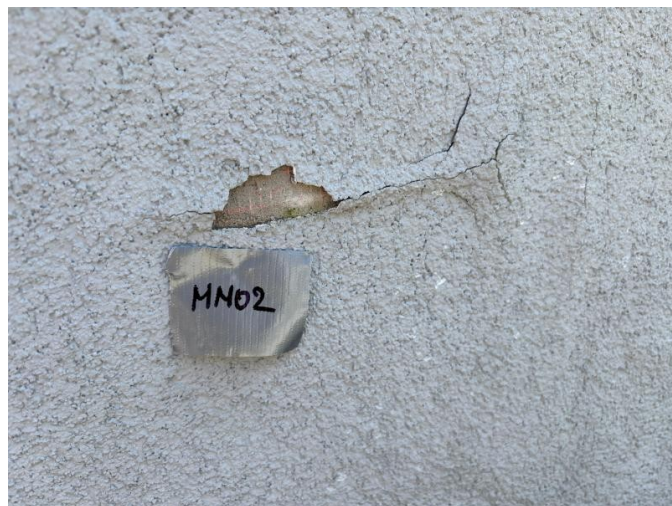
Fiche 2: Crepi volledige gevel

Geen asbest

#	Type	Referentie	Resultaat
2.1	Mengmonster	96711-MM02	Geen asbest

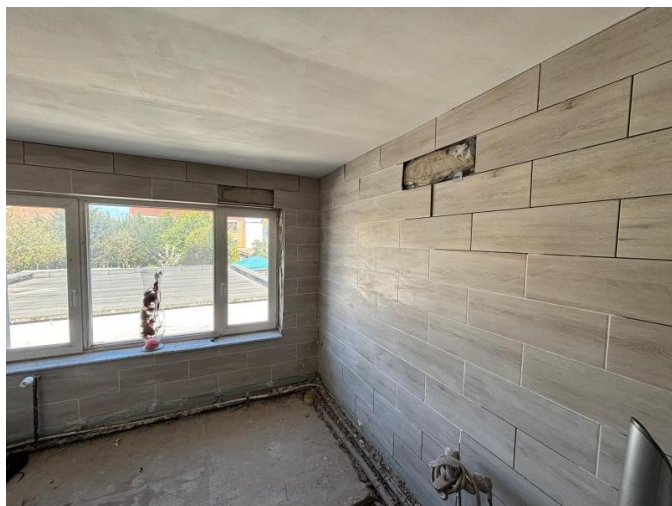
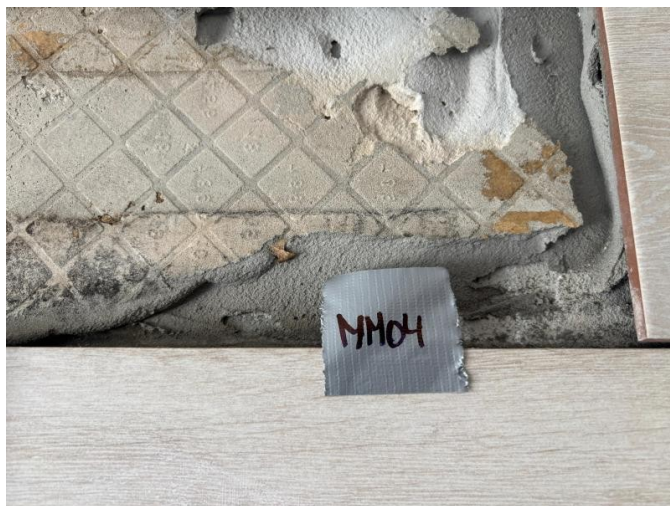
Fiche 3: Tegellijm wandtegels

Geen asbest

#	Type	Referentie	Resultaat
3.1	Mengmonster	96711-MM04	Geen asbest

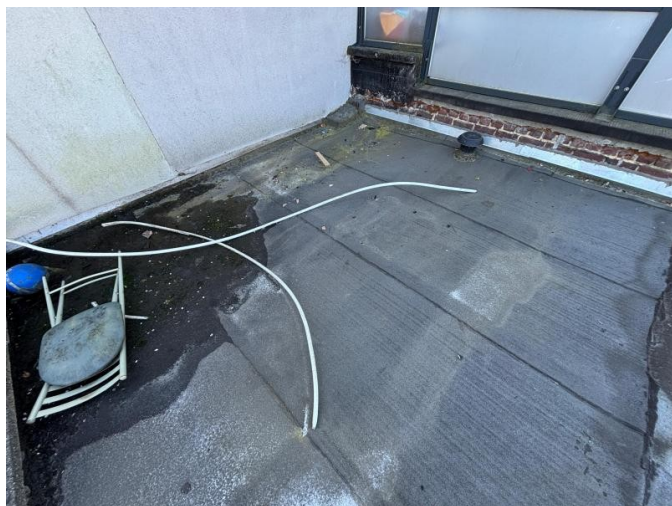
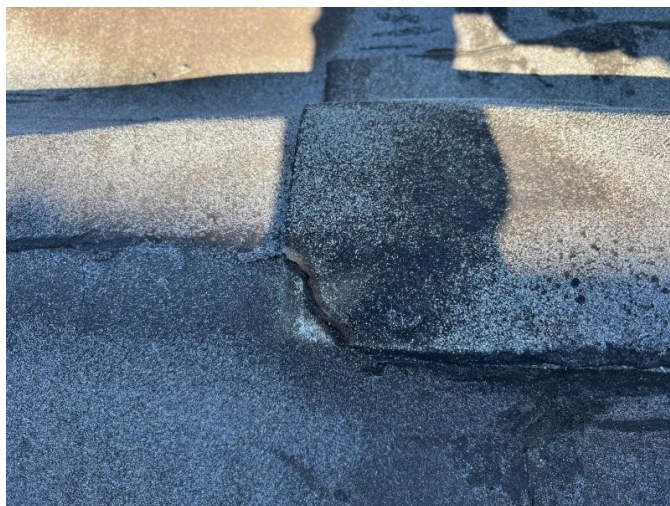
Fiche 4: Toplaag roofing

Geen asbest

#	Type	Referentie	Resultaat
4.1	Mengmonster	96711-MM05	Geen asbest

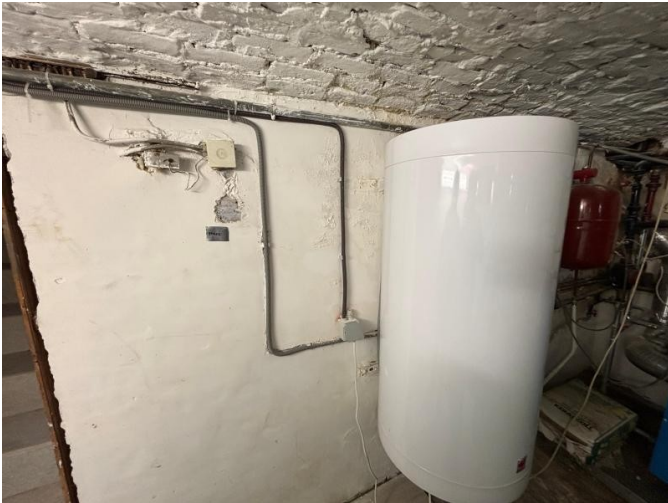
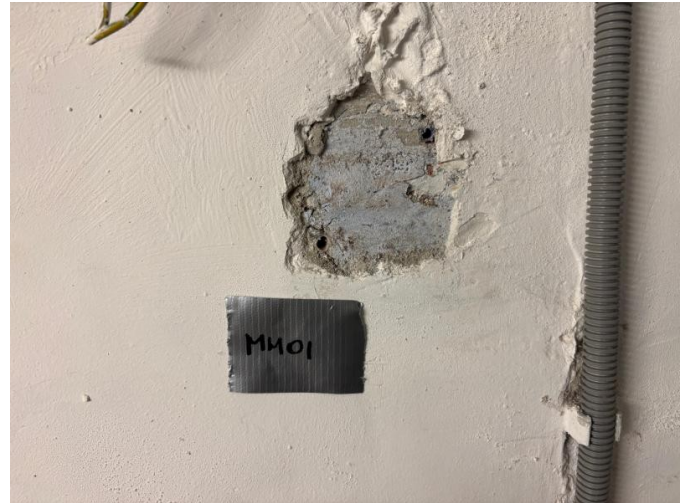
Fiche 5: Mengstalen pleisterwerk

Geen asbest

#	Type	Referentie	Resultaat
5.1	Mengmonster	96711-MM01	Geen asbest
5.2	Mengmonster	96711-MM03	Geen asbest

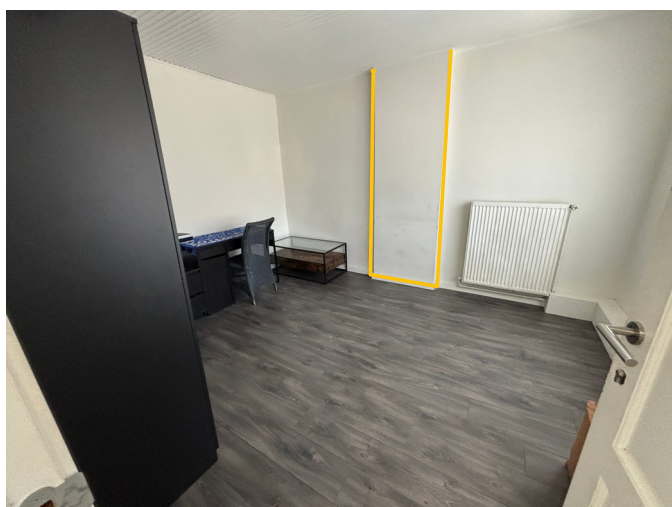
Beschrijving	Notitie	Terug te vinden op plannen
Fiche 11: Schouw(en)	Het is niet mogelijk de schouwen langs de binnenkant de controleren zonder deze open te breken. Er kunnen mogelijks verdachte materialen aanwezig zijn in de schouwen zoals een oude rookgaskanaal.	-
Fiche 12: Onderdak plat dak	Platte daken aanwezig. De onderliggende lagen (onderdak) kan niet worden waargenomen zonder de toplagen te beschadigen. Er dient een boring uitgevoerd te worden tot op de drager om alle onderliggende lagen te controleren.	-
