# Asbestinventarisatetest

Jan Jacobsstraat 25, 1831 Machelen

Attestnummer : 20260403-000353.000

Uitgegeven op : 03.04.2026

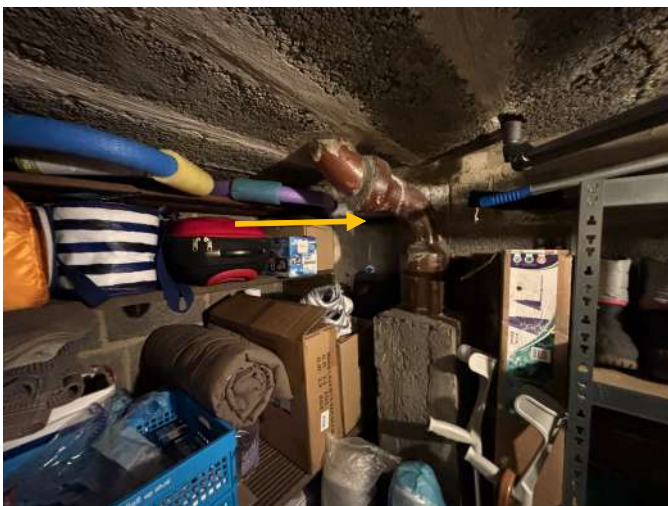
Situeringfoto

**Reden:** Er is geen volledige risicobeoordeling mogelijk

**Uitleg van de asbestdeskundige:** Een kleine opening in de muur die mogelijks wijst op een kruipruimte. Deze wordt voor een asbestattest niet mee onderzocht.

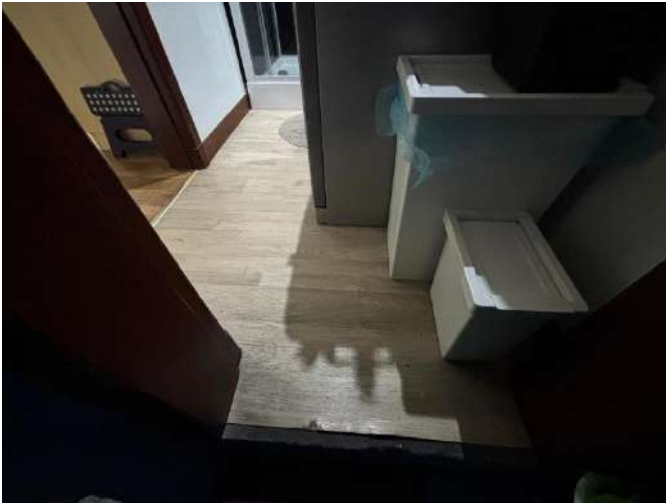
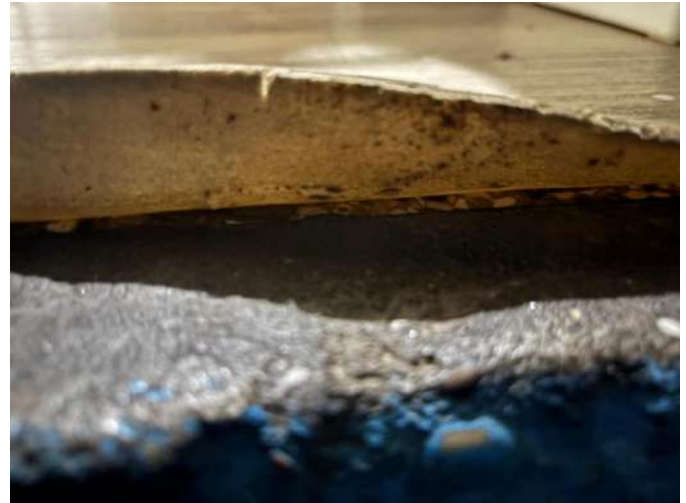
Vloerzeil in de kleine badkamer is gelijmd ( niet asbestverdacht ) op vloertegels.

Basis voor advies	De asbestdeskundige beoordeelt het materiaal als niet-asbestverdacht.
Primaire drager	Vloer

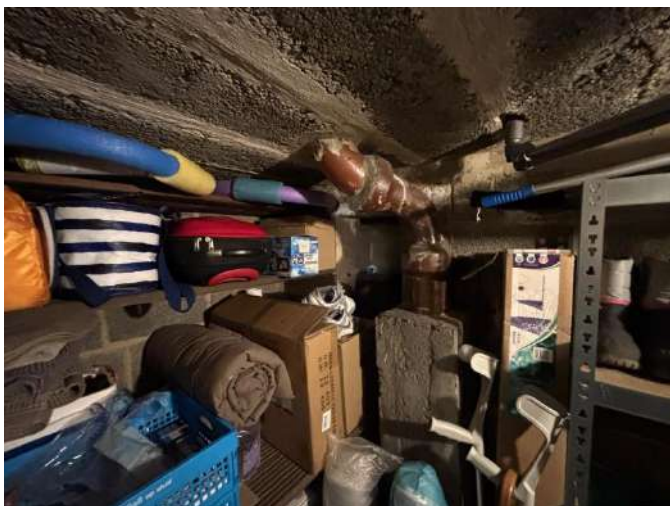
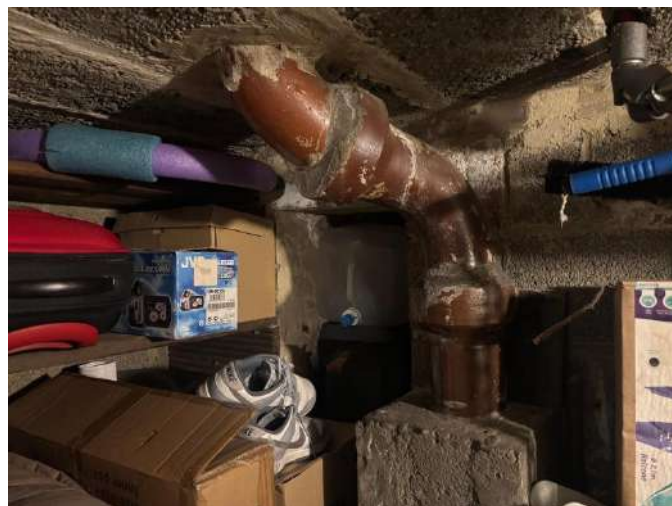
Rioleringsbuizen in gres terug te vinden achter de trappen in de kelder en in de Cv-ruimte.

Basis voor advies	De asbestdeskundige beoordeelt het materiaal als niet-asbestverdacht.
Primaire drager	Sanitaire infrastructuur en uitrusting (toe- en afvoer)

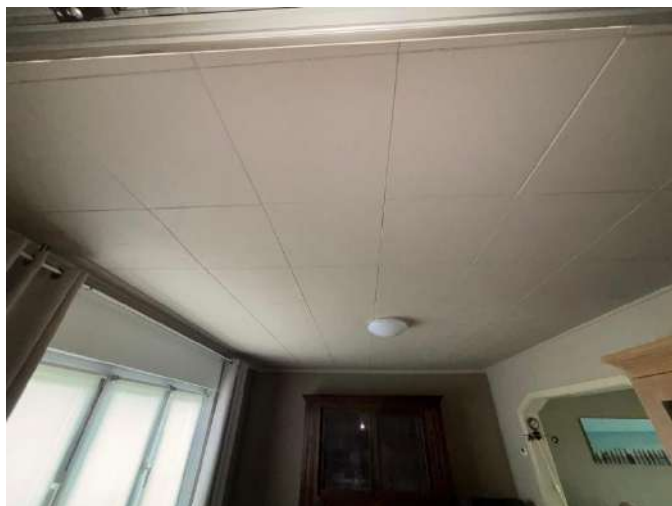
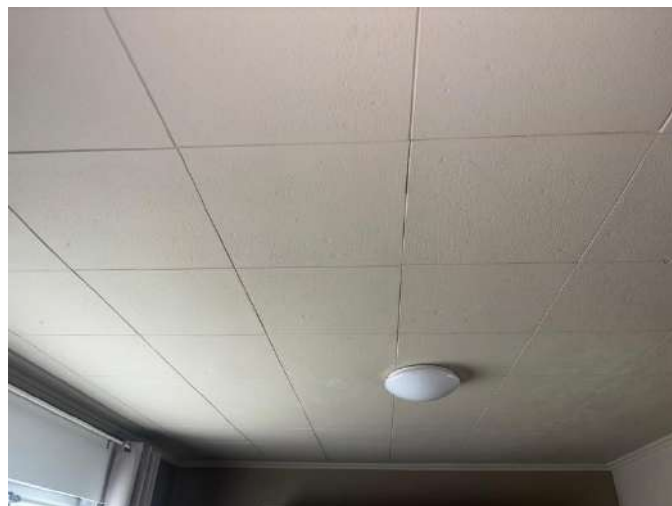
De plafonds van het gelijkvloers zijn afgedekt met kunststofplaten. De platen zelf zijn niet verdacht maar de onderliggende lijmlagen kunnen niet worden waargenomen zonder een deel van het plafond te beschadigen. Oudere plafondplaten kunnen mogelijks nog met zwarte lijm bevestigd zijn. Dit dient bij renovatiewerken gecontroleerd te worden.

Basis voor advies	Beoordeling op basis van expertise met een vaststelling door de asbestdeskundige.
Primaire drager	Plafond
(Asbest)materiaal	In-situ afwerkingslagen - Lijmlaag

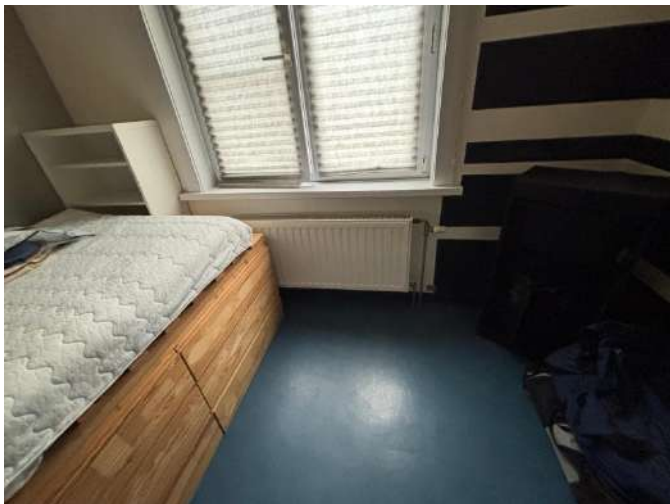
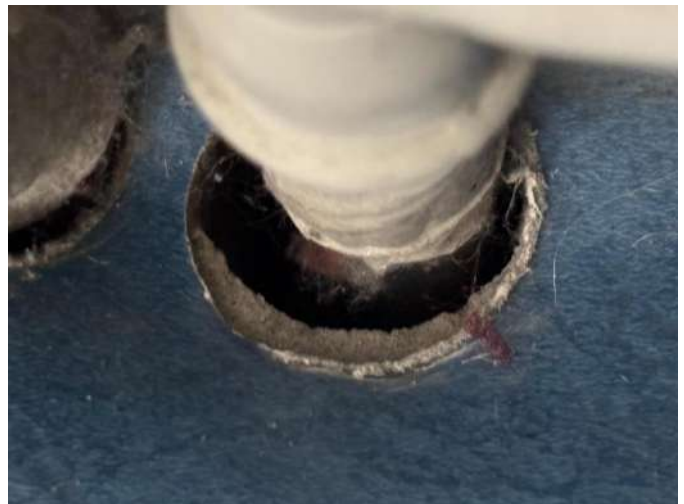
Er zijn vinylvloerzeilen aanwezig in heel de woning die nergens beschadigt zijn. In de slaapkamer naast de badkamer, kan het vloerzeil rond de verwarmingsleidingen licht opgetild worden. Daar is enkel beton waar te nemen zonder een lijmlaag.

Basis voor advies	Beoordeling op basis van expertise met een vaststelling door de asbestdeskundige.
Primaire drager	Vloer

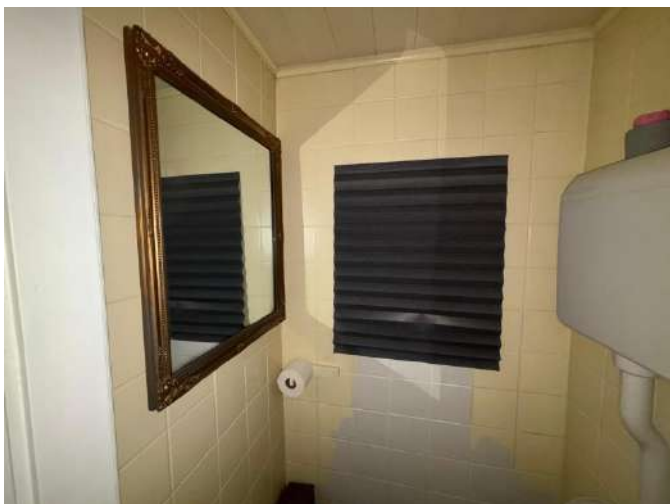
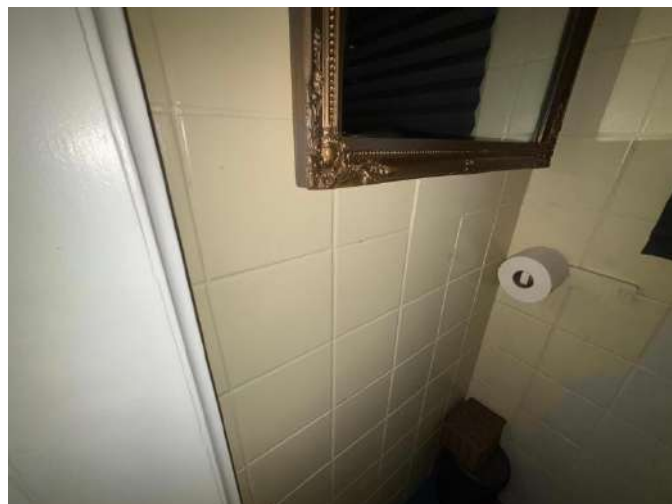
Wandtegels aanwezig in het toilet, keuken en badkamer. De tegels zijn niet verdacht maar de onderliggende (lijm)lagen kunnen niet worden gecontroleerd zonder tegels te beschadigen. Oudere tegellijmen kunnen mogelijk asbesthoudend gips bevatten. Het is aangeraden bij grote renovaties de tegellijmen te laten controleren op asbest.

Basis voor advies	Beoordeling op basis van expertise met een vaststelling door de asbestdeskundige.
Primaire drager	Binnenwand
(Asbest)materiaal	In-situ afwerkingslagen - Lijm laag

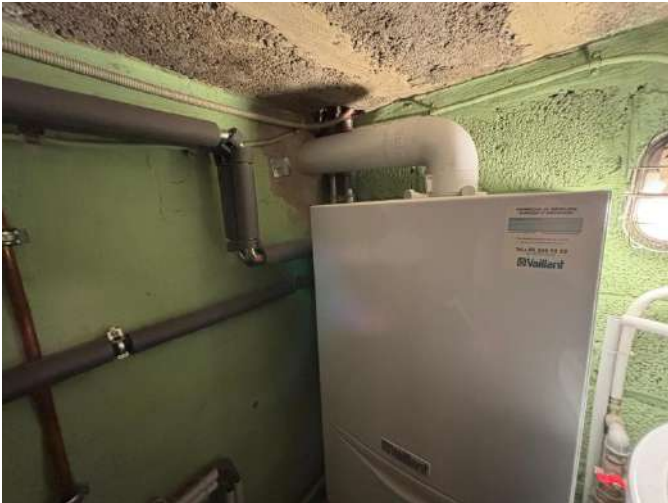
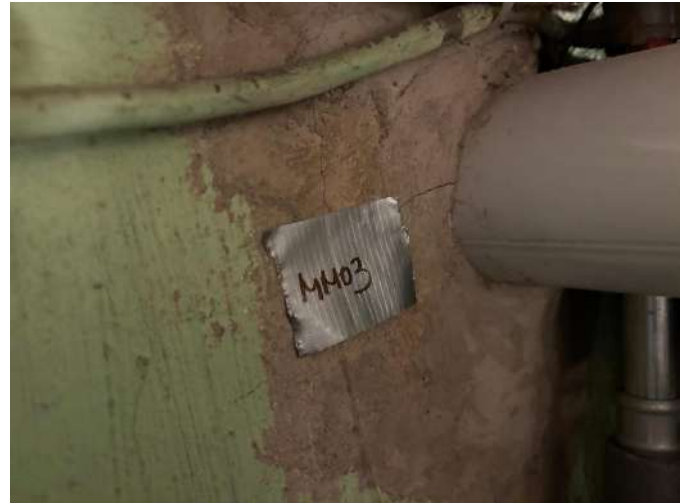
## Fiche 7: Cementering aan rookgaskanaal

Geen asbest

#	Type	Referentie	Resultaat
7.1	Mengmonster	96149-MM03	Geen asbest

<b>Beschrijving</b>	Cementering aan rookgaskanaal
<b>Omgeving</b>	Binnen
<b>Primaire drager</b>	Schacht-koker (technisch)
<b>Bindmiddel van materiaal</b>	Cement
<b>Gebondenheid op basis van bindmiddel</b>	Hecht
<b>Hoeveelheid (oppervlakte - dikte - aantal)</b>	• 0,20 m <sup>2</sup> - 1,00 cm - 1 stuk
<b>Totaal volume</b>	0,002 m <sup>3</sup>
<b>Identificatiemethode</b>	Een monstername door de asbestdeskundige met laboanalyse door een asbestlabo.
<b>Destructieve handeling voor identificatie</b>	Nee
<b>Opmerking</b>	Mengstaal van de cementeringslaag tussen het rookgaskanaal en de schouw.

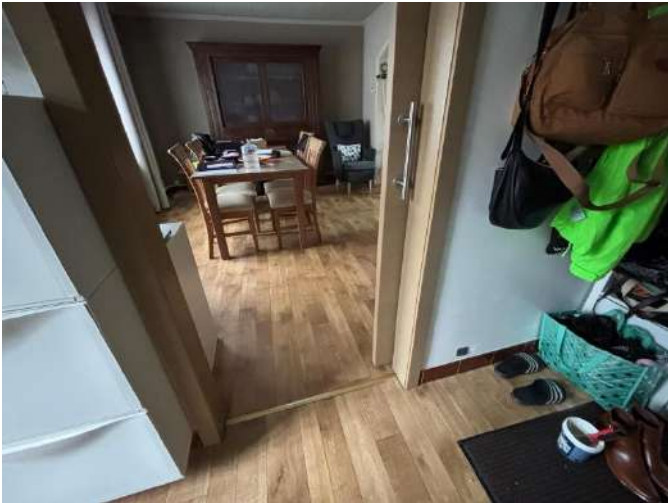
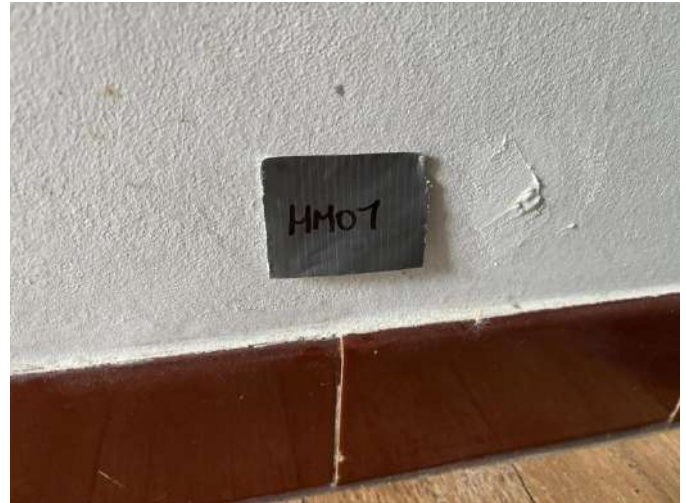
## Fiche 8: Mengstaal muurpleister

Geen asbest

#	Type	Referentie	Resultaat
8.1	Mengmonster	96149-MM01	Geen asbest

Beschrijving	Mengstaal muurpleister
Omgeving	Binnen
Primaire drager	Binnenwand
Bindmiddel van materiaal	Gips - kalk
Gebondenheid op basis van bindmiddel	Niet-hechtgebonden
Hoeveelheid (oppervlakte - dikte - aantal)	• 1,00 m <sup>2</sup> - 1,00 cm - 1 stuk
Totaal volume	0,01 m <sup>3</sup>
Identificatiemethode	Een monstername door de asbestdeskundige met laboanalyse door een asbestlabo.
Destructieve handeling voor identificatie	Nee
Opmerking	<p>Mengstaal van de muurpleister genomen in de woning. Puntstalen verdeeld over:</p> <p>natte ruimte: badkamer</p> <p>individuele ruimte: slaapkamer</p> <p>Traphal: gang en wand aan de trap</p> <p>Let op, dit blijft een steekproef. Bij grote afbraakwerken is het aangeraden bijkomende stalen te nemen om asbesthoudend pleisterwerk volledig te kunnen uitsluiten.</p> <p>Pleisterwerk terug te vinden op het gelijkvloers en verdieping 1.</p>

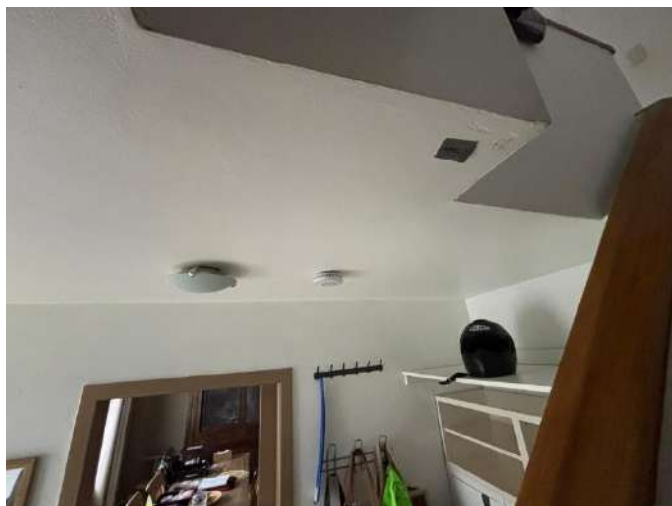
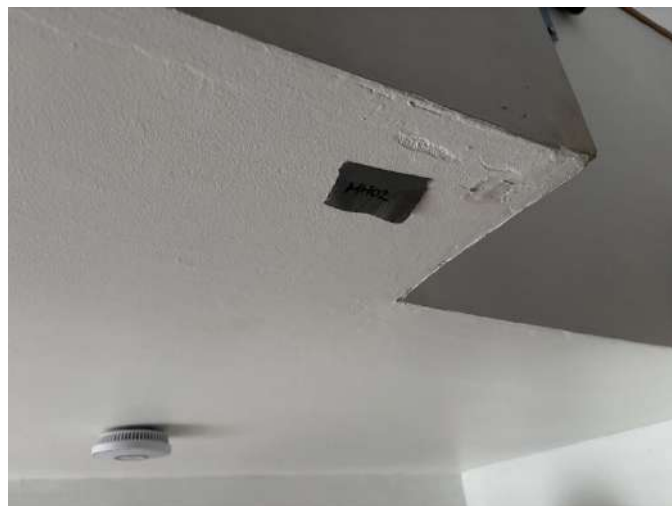
## Fiche 9: Mengstaal plafondpleister

Geen asbest

#	Type	Referentie	Resultaat
9.1	Mengmonster	96149-MM02	Geen asbest

Beschrijving	Mengstaal plafondpleister
Omgeving	Binnen
Primaire drager	Plafond
Bindmiddel van materiaal	Gips - kalk
Gebondenheid op basis van bindmiddel	Niet-hechtgebonden
Hoeveelheid (oppervlakte - dikte - aantal)	• 1,00 m <sup>2</sup> - 1,00 cm - 1 stuk
Totaal volume	0,01 m <sup>3</sup>
Identificatiemethode	Een monstername door de asbestdeskundige met laboanalyse door een asbestlabo.
Destructieve handeling voor identificatie	Nee
Opmerking	<p>Mengstaal van de plafondpleister genomen in de woning. Puntstalen verdeeld over:</p> <p>natte ruimte: badkamer</p> <p>Traphal: plafond aan trappen</p> <p>Let op, dit blijft een steekproef. Bij grote afbraakwerken is het aangeraden bijkomende stalen te nemen om asbesthoudend pleisterwerk volledig te kunnen uitsluiten.</p> <p>Pleisterwerk terug te vinden in de gang op het gelijkvloers en op verdieping 1.</p> <p>De plafonds van de andere ruimtes op het gelijkvloers zijn afgedekt.</p>

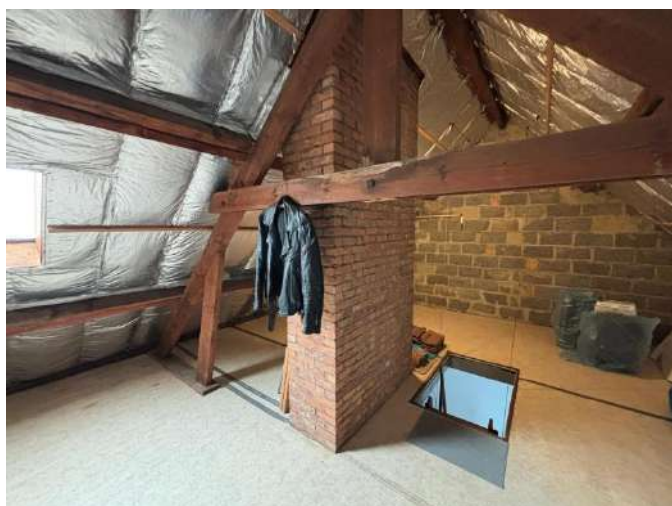
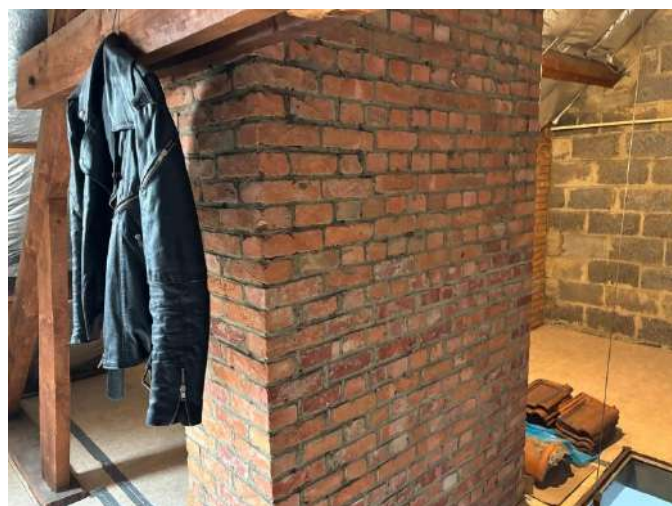
### Fiche 17: Schouw

Beschrijving	Notitie	Terug te vinden op plannen
Fiche 17: Schouw	De schouw is langs de binnenkant niet waar te nemen zonder een deel van de schouw open te breken.	Plan 1.5: Zolder
