Asbestinventarisatetest

Handelsstraat 15, 1930 Zaventem

Attestnummer : 20260331-000429.000

Uitgegeven op : 31.03.2026

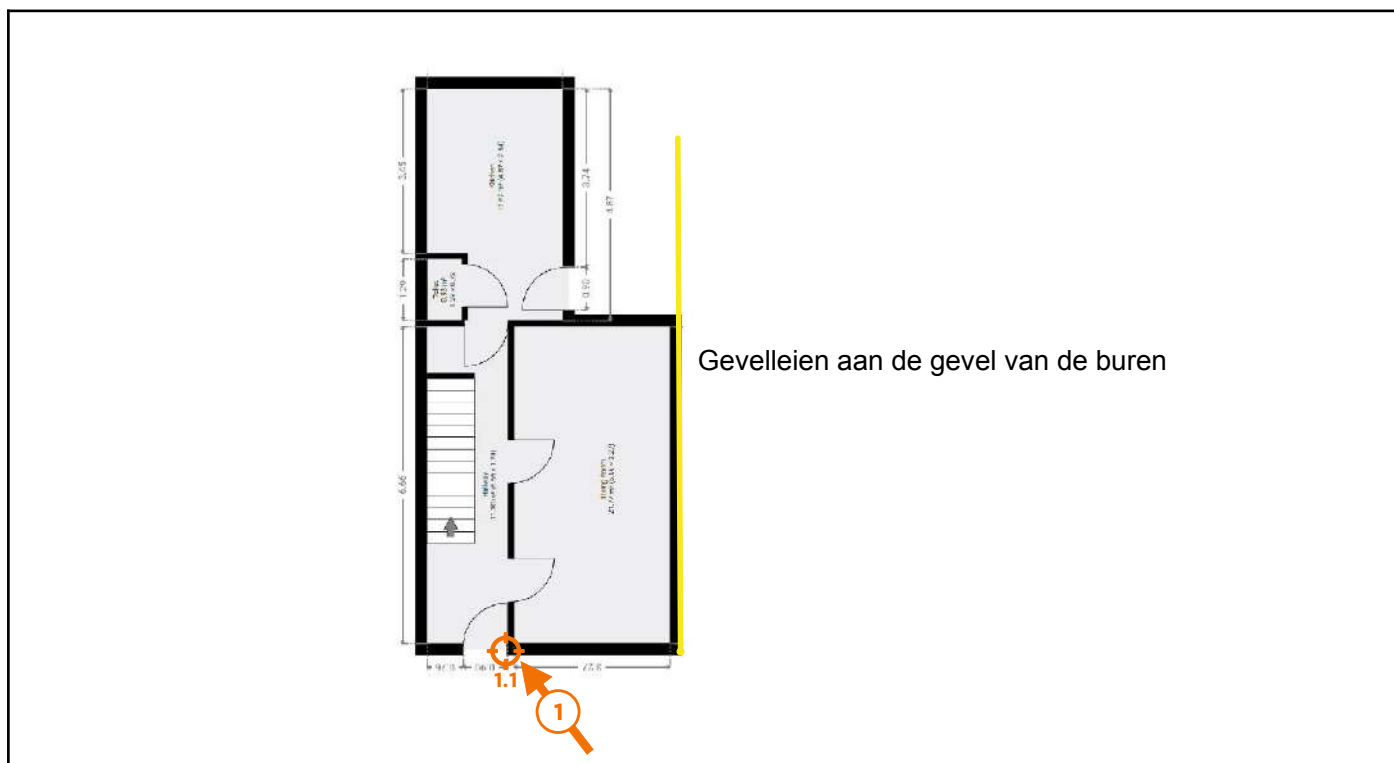
Plan 1.16: Gelijkvloers

Beschrijving	Type	Actie
1. Afdekplaatje	Asbestmateriaal	Verwijderen
1.1 Code: 95533-MM09	Puntmonster	-

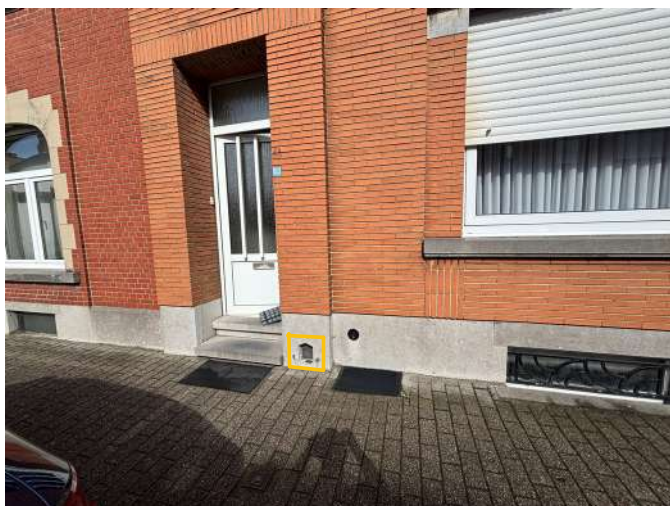
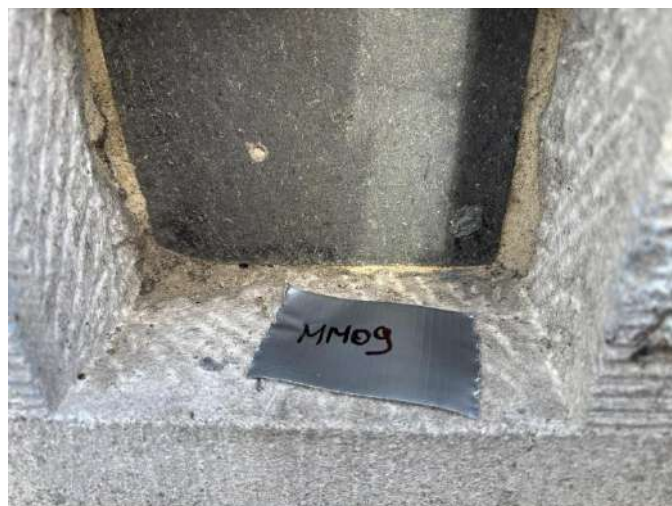
Het asbestmateriaal valt onder de mijlpaal van 2034.

Eindbeoordeling materiaalrisico	Laag materiaalrisico en/of verlaagde kans op vezelvrijgave
---------------------------------	--

Gebondenheid	Categorie 1: hechtgebonden in oorsprong
Asbestsoort (vezeltype)	Alleen chrysotiel aanwezig
Asbestconcentratie	Laag (< 50%)
Afschermingsgraad van het gehele materiaal	Alleen randen, niet afgeschermd, maar geen contact met binnenluchtstromen
Toestand van het materiaal	Matig beschadigd, matig verweerd

#	Type	Referentie	Resultaat
1.1	Puntmonster	95533-MM09	Chrysotiel

Beschrijving	Afdekplaatje
Omgeving	Buiten
Primaire drager	Wand buitenschil
Asbestmateriaal	Dak- en gevelbekleding - Plaat
Bindmiddel van asbestmateriaal	Cement
Gebondenheid op basis van bindmiddel	Hecht
Hoeveelheid (oppervlakte - dikte - aantal)	• 0,02 m ² - 2,00 cm - 1 stuk
Totaal volume	< 0,001 m ³
Eenvoudig bereikbaar	Ja
Bevestigingswijze	• Verlijmd, ingegoten, versmeerd
Identificatiemethode	Een monstername door de asbestdeskundige met laboanalyse door een asbestlabo.
Destructieve handeling voor identificatie	Nee
Opmerking	Plaatje voor een ventilatie opening in de voorgevel.

- Verwijder dit asbestmateriaal zo snel mogelijk. Volg de toestand goed op.

- Eenvoudige handelingen: mag via doe-het-zelf of door werknemer(s) met opleidingsattest eenvoudige handelingen
Metselwerk loskappen en bron zonder te beschadigen/breken wegnemen. Bron ook fixeren en niet in stukken breken. Altijd een FFP3 masker en handschoenen dragen. Het afval luchtdicht inpakken en het afval duidelijk markeren als asbestafval. Neem contact op met uw lokale containerpark ivm informatie in te winnen omtrent het afvoeren van het asbestafval

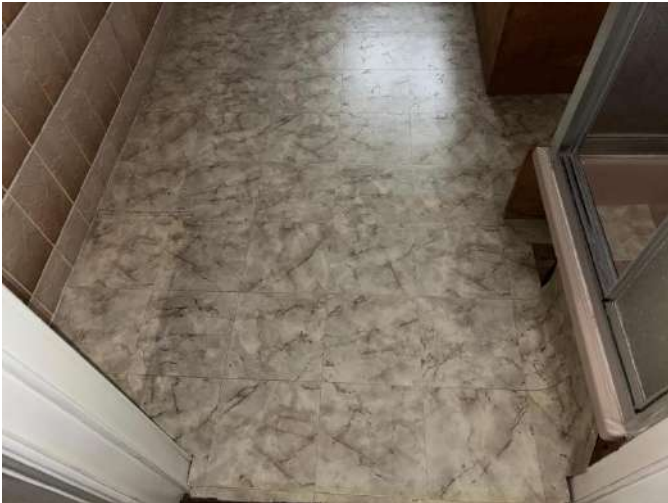
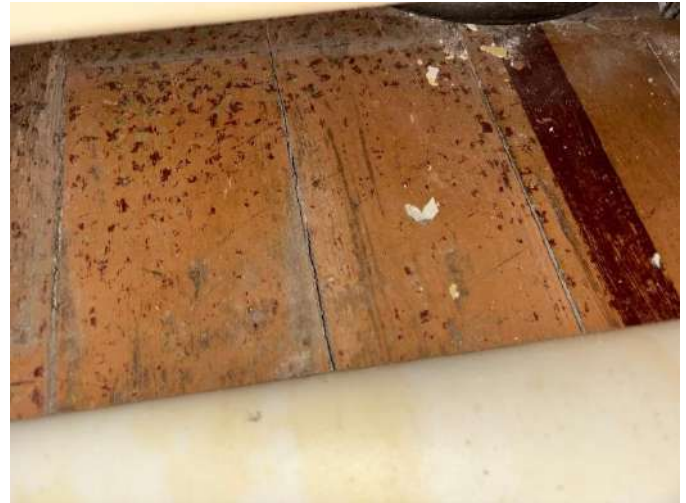
Vinyl vloerzeilen op de trappen en bovenverdiepen.

Basis voor advies	De asbestdeskundige beoordeelt het materiaal als niet-asbestverdacht.
Primaire drager	Vloer

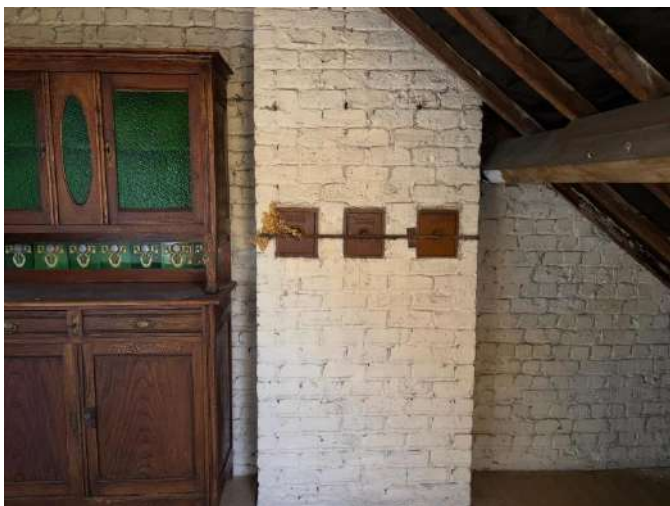
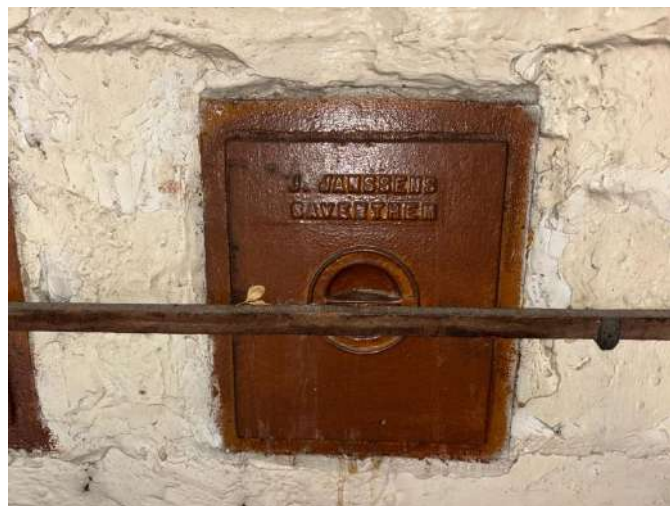
Roetluiken op de zolder en een roetluis in de kelder.

Basis voor advies	De asbestdeskundige beoordeelt het materiaal als niet-asbestverdacht.
Primaire drager	Schacht-koker (technisch)
(Asbest)materiaal	Brandwerende afsluiting (prefab geheel) - Luik

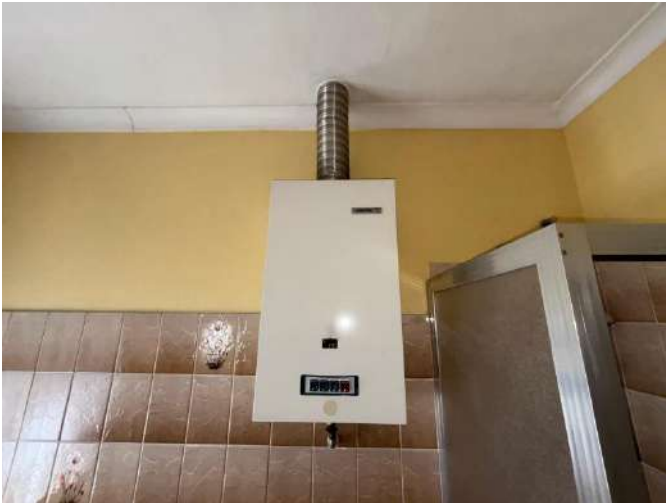
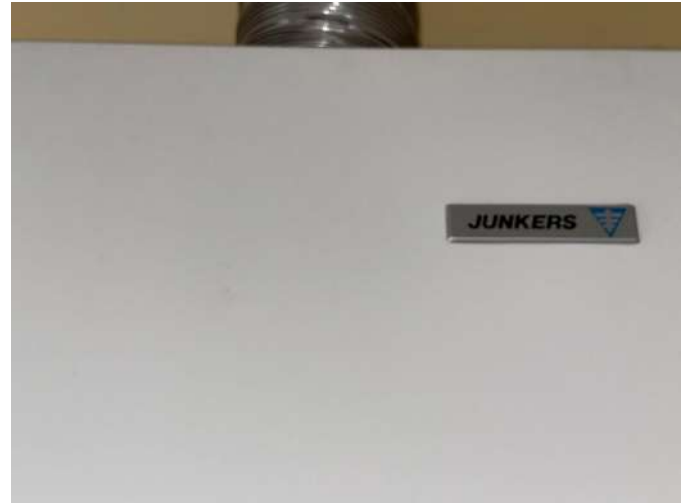
Waterverwarmer van Junkers in de badkamer bevat geen asbest.

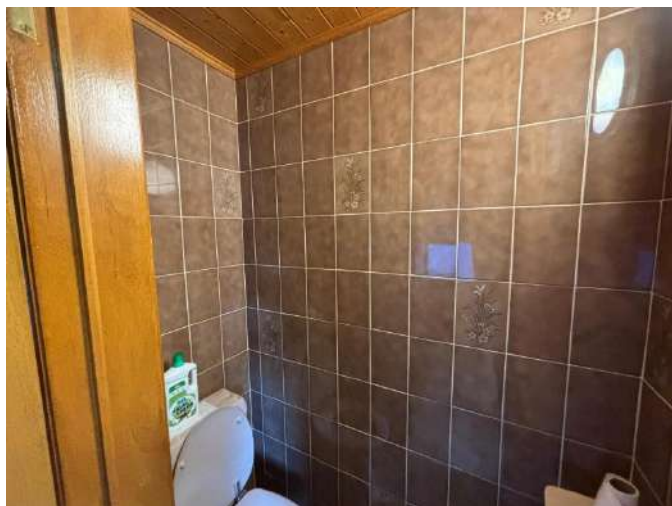
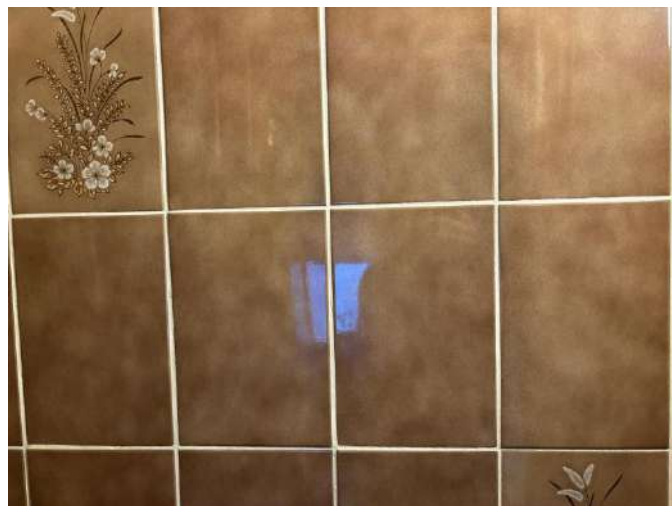
De tegellijm in het toilet en in de keuken is niet waar te nemen zonder een tegel uit te breken.

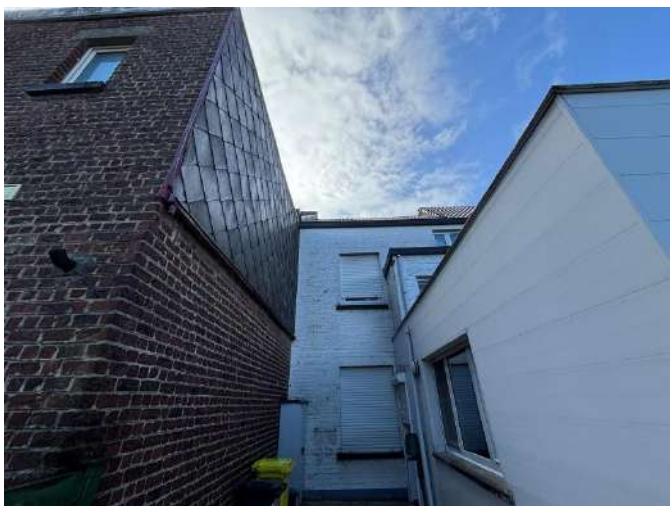
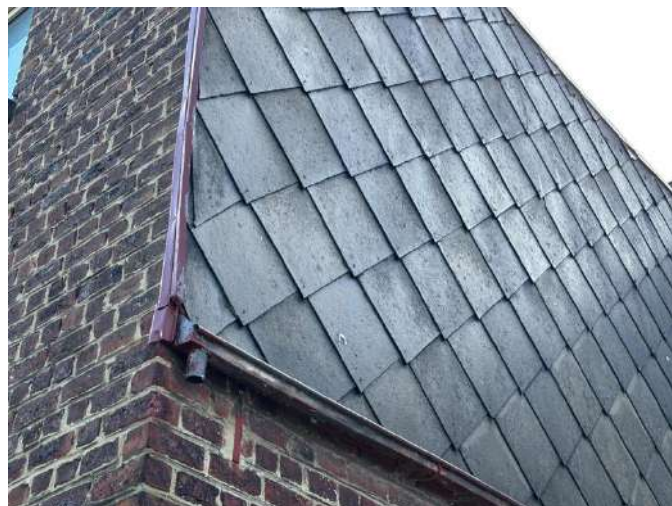
Asbesthoudende gevelleien tegen de zijgevel van de buren. Deze zijn waar te nemen in de tuin en lopen ook langs het dak.

Basis voor advies	Beoordeling op basis van expertise met een vaststelling door de asbestdeskundige.
Primaire drager	Wand buitenschil
(Asbest)materiaal	Dak- en gevelbekleding - Lei, shingle
Bindmiddel	Cement
Gebondenheid bindmiddel	Hecht

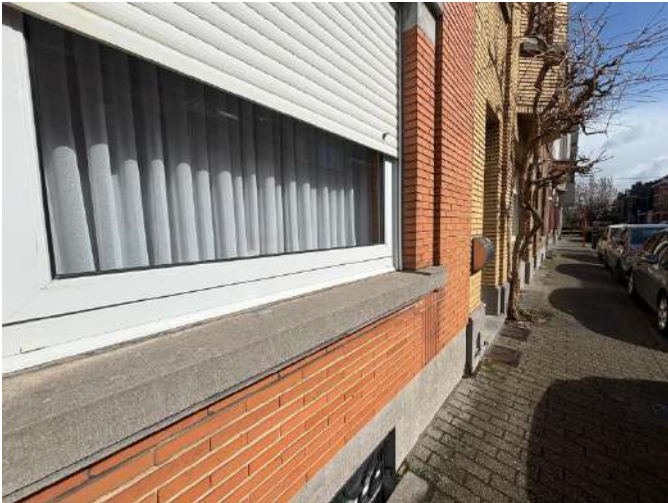
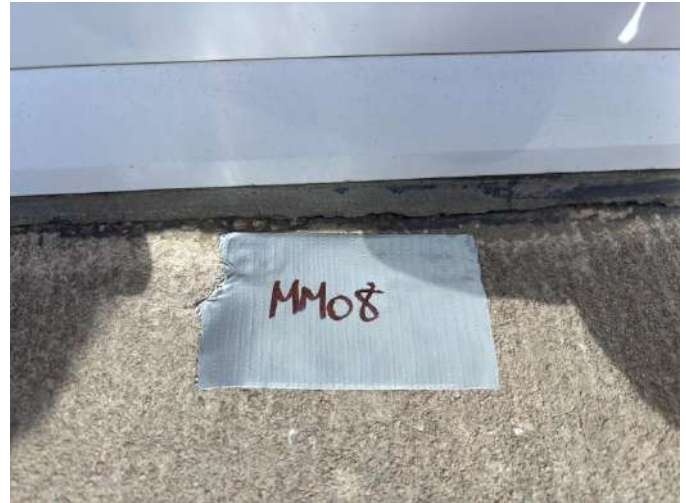
Fiche 7: Afsmeerlaag tussen raamkaders-muren

#	Type	Referentie	Resultaat
7.1	Mengmonster	95533-MM08	Geen asbest

Beschrijving	Afsmeerlaag tussen raamkaders-muren
Omgeving	Buiten
Primaire drager	Wandopening verticaal (raam, deur, ...)
Bindmiddel van materiaal	Cement
Gebondenheid op basis van bindmiddel	Hecht
Hoeveelheid (gewicht - aantal)	<ul style="list-style-type: none">• 1,00 kg - 1 stuk
Totaal gewicht	1,00 kg
Identificatiemethode	Een monstername door de asbestdeskundige met laboanalyse door een asbestlabo.
Destructieve handeling voor identificatie	Nee
Opmerking	Cementeringslaag tussen de vensterbanken en de ramen.

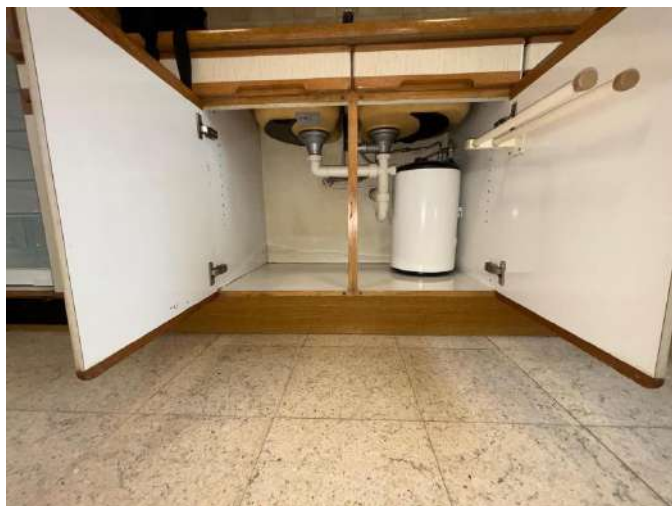
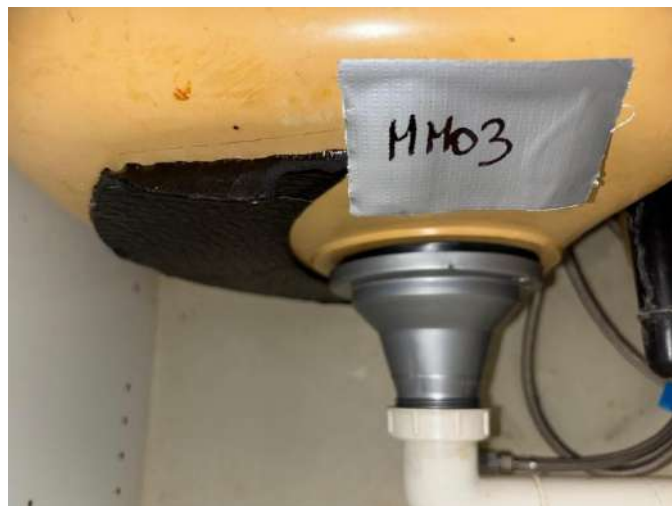
Fiche 8: Dreunlap onder spoelbak inox

#	Type	Referentie	Resultaat
8.1	Mengmonster	95533-MM03	Geen asbest

Beschrijving	Dreunlap onder spoelbak inox
Omgeving	Binnen
Primaire drager	Sanitaire infrastructuur en uitrusting (toe- en afvoer)
Bindmiddel van materiaal	Bitumen (roofing, teer, asfalt)
Gebondenheid op basis van bindmiddel	Hecht
Hoeveelheid (gewicht - aantal)	<ul style="list-style-type: none">• 0,10 kg - 1 stuk
Totaal gewicht	0,10 kg
Identificatiemethode	Een monstername door de asbestdeskundige met laboanalyse door een asbestlabo.
Destructieve handeling voor identificatie	Nee
Opmerking	Bitumen dreunlap onder de inox spoelbak in de keuken.

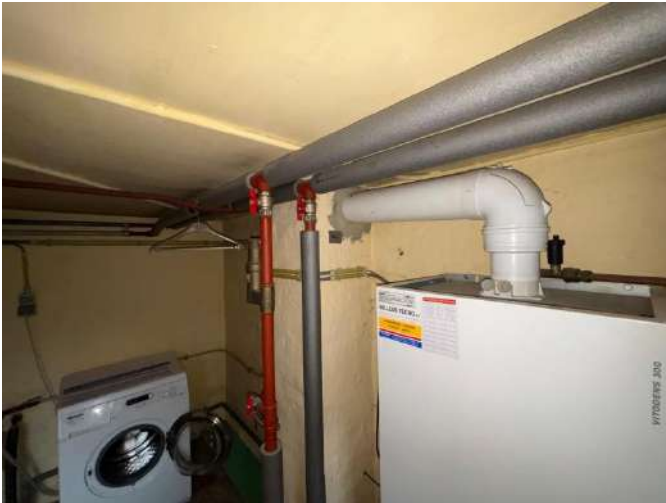
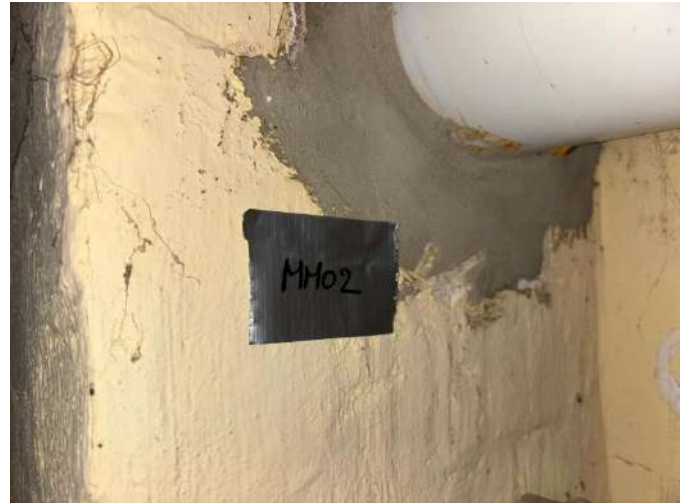
#	Type	Referentie	Resultaat
9.1	Mengmonster	95533-MM02	Geen asbest

Beschrijving	Afsmeerlaag aan rookgaskanaal
Omgeving	Binnen
Primaire drager	Schacht-koker (technisch)
Bindmiddel van materiaal	Cement
Gebondenheid op basis van bindmiddel	Hecht
Hoeveelheid (oppervlakte - dikte - aantal)	• 1,00 m ² - 1,00 cm - 1 stuk
Totaal volume	0,01 m ³
Identificatiemethode	Een monstername door de asbestdeskundige met laboanalyse door een asbestlabo.
Destructieve handeling voor identificatie	Nee

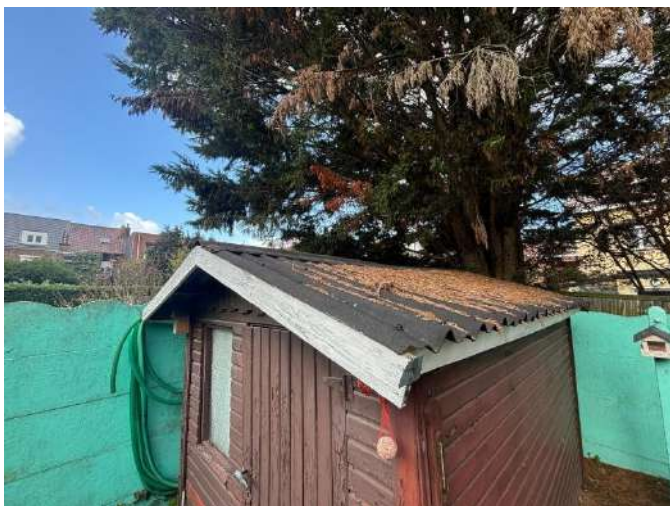
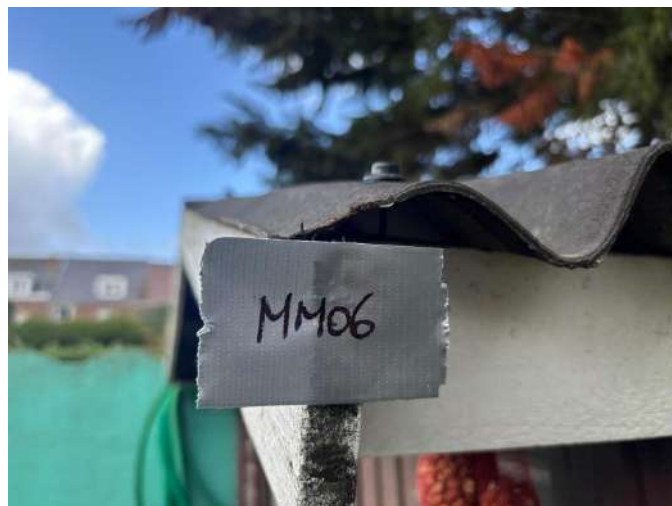
Fiche 10: Dakbedekking tuinhuis

#	Type	Referentie	Resultaat
10.1	Puntmonster	95533-MM06	Geen asbest

Beschrijving	Dakbedekking tuinhuis
Omgeving	Grenst aan binnen- en buitenlucht
Primaire drager	Schuin dak
Bindmiddel van materiaal	Bitumen (roofing, teer, asfalt)
Gebondenheid op basis van bindmiddel	Hecht
Hoeveelheid (oppervlakte - aantal)	• 1,00 m ² - 1 stuk
Totale oppervlakte	1,00 m ²
Identificatiemethode	Een monstername door de asbestdeskundige met laboanalyse door een asbestlabo.
Destructieve handeling voor identificatie	Nee

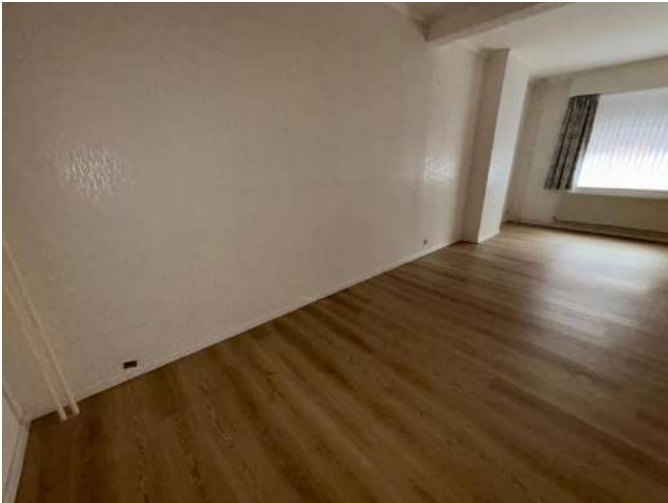
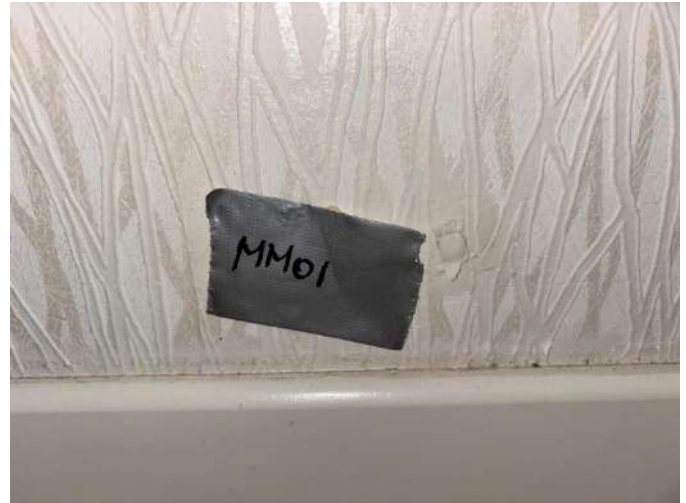
Fiche 11: Mengstaal pleisterwerk

#	Type	Referentie	Resultaat
11.1	Mengmonster	95533-MM01	Geen asbest

Beschrijving	Mengstaal pleisterwerk
Omgeving	Binnen
Primaire drager	Binnenwand
Bindmiddel van materiaal	Gips - kalk
Gebondenheid op basis van bindmiddel	Niet-hechtgebonden
Hoeveelheid (oppervlakte - dikte - aantal)	• 1,00 m ² - 1,00 cm - 1 stuk
Totaal volume	0,01 m ³
Identificatiemethode	Een monstername door de asbestdeskundige met laboanalyse door een asbestlabo.
Destructieve handeling voor identificatie	Nee
Opmerking	Mengstaal van het pleisterwerk. Individuele ruimte: woonkamer en slaapkamer natte ruimte: keuken traphal: keldertrap

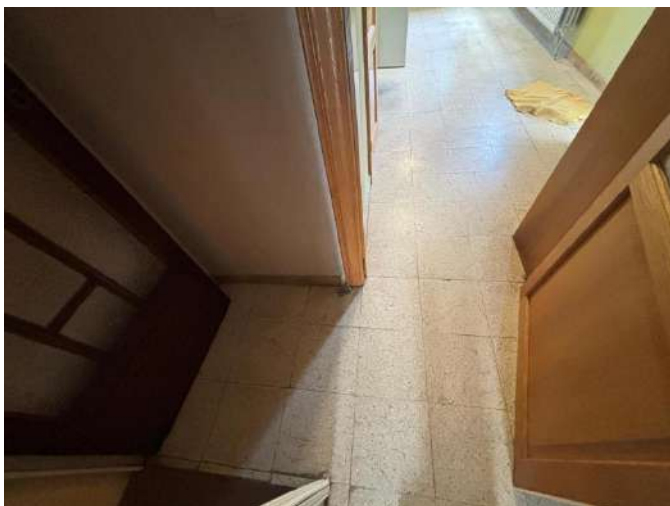
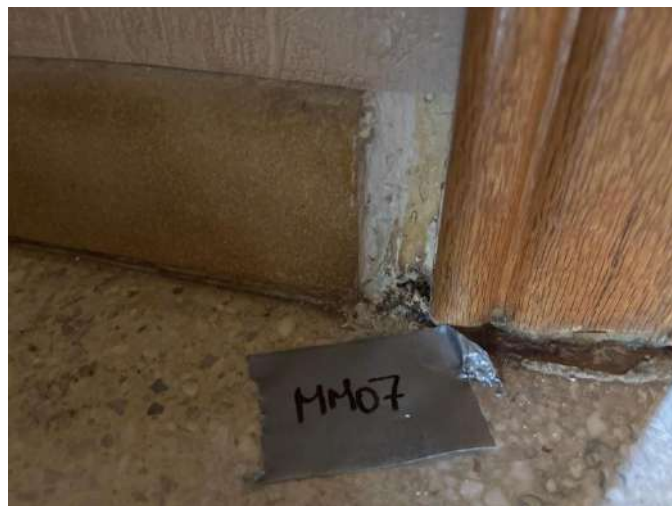
Fiche 12: Plintlijm gang

#	Type	Referentie	Resultaat
12.1	Mengmonster	95533-MM07	Geen asbest

Beschrijving	Plintlijm gang
Omgeving	Binnen
Primaire drager	Binnenwand
Bindmiddel van materiaal	Lijm
Gebondenheid op basis van bindmiddel	Hecht
Hoeveelheid (oppervlakte - dikte - aantal)	• 1,00 m ² - 1,00 mm - 1 stuk
Totaal volume	0,001 m ³
Identificatiemethode	Een monstername door de asbestdeskundige met laboanalyse door een asbestlabo.
Destructieve handeling voor identificatie	Nee
Opmerking	Mengstaal van de plintlijm in de gang.

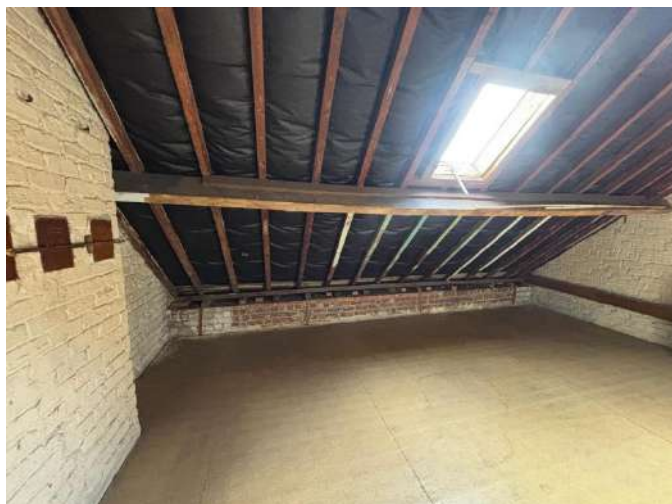
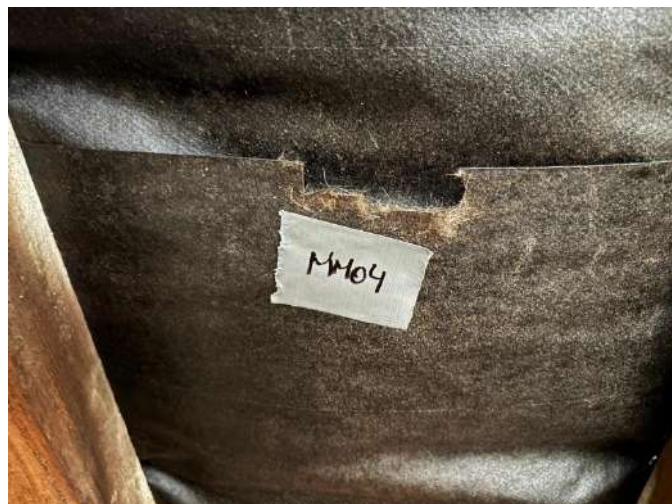
Fiche 13: Onderdak woning

#	Type	Referentie	Resultaat
13.1	Puntmonster	95533-MM04	Geen asbest

Beschrijving	Onderdak woning
Omgeving	Binnen
Primaire drager	Schuin dak
Bindmiddel van materiaal	Bitumen (roofing, teer, asfalt)
Gebondenheid op basis van bindmiddel	Hecht
Hoeveelheid (gewicht - aantal)	• 1,00 kg - 1 stuk
Totaal gewicht	1,00 kg
Identificatiemethode	Een monstername door de asbestdeskundige met laboanalyse door een asbestlabo.
Destructieve handeling voor identificatie	Nee

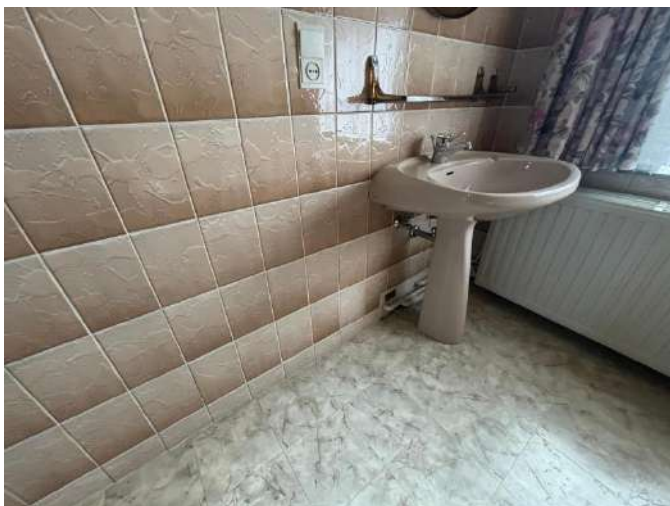
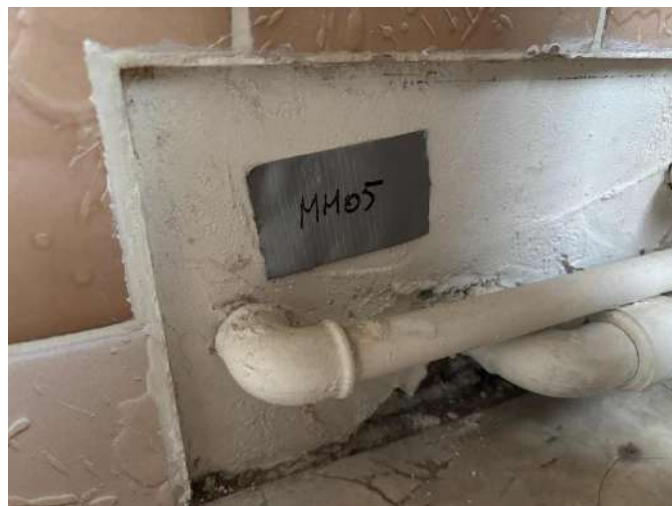
Fiche 14: Tegellijm wandtegels

#	Type	Referentie	Resultaat
14.1	Mengmonster	95533-MM05	Geen asbest

Beschrijving	Tegellijm wandtegels
Omgeving	Binnen
Primaire drager	Binnenwand
Bindmiddel van materiaal	Lijm
Gebondenheid op basis van bindmiddel	Hecht
Hoeveelheid (oppervlakte - dikte - aantal)	• 1,00 m ² - 1,00 mm - 1 stuk
Totaal volume	0,001 m ³
Identificatiemethode	Een monstername door de asbestdeskundige met laboanalyse door een asbestlabo.
Destructieve handeling voor identificatie	Nee
Opmerking	Mengstaal van de tegellijm in de badkamer. Enkele tegels zijn onder de lavabo reeds uitgebroken waardoor de lijmlaag makkelijk bereikbaar is.

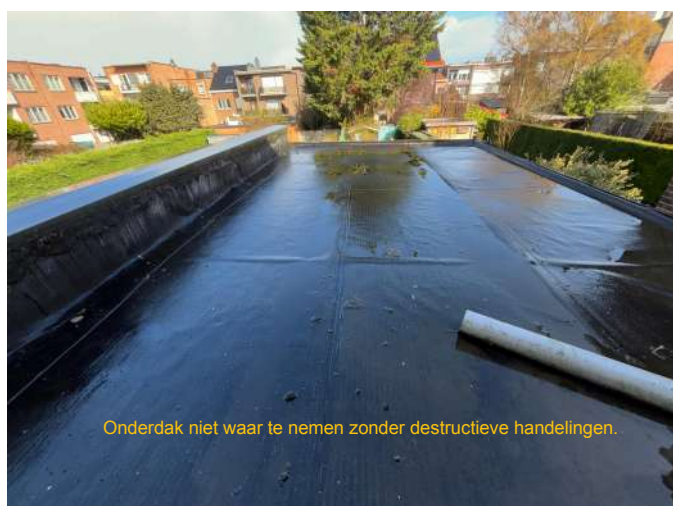
Beschrijving	Notitie	Terug te vinden op plannen
Fiche 20: Onderdak plat dak niet waarneembaar	Onderdak van de platte daken zijn niet waarneembaar zonder destructieve handelingen uit te voeren en lekken te veroorzaken. Platte daken kunnen mogelijks verdachte onderlagen hebben zoals asbesthoudende roofing of brandwerende platen.	Plan 1.7: Dakbedekking onderdak
