Asbestinventarisatetest

Kapellestraat 7, 3080 Tervuren

Attestnummer : 20250624-000438.000

Uitgegeven op : 24.06.2025

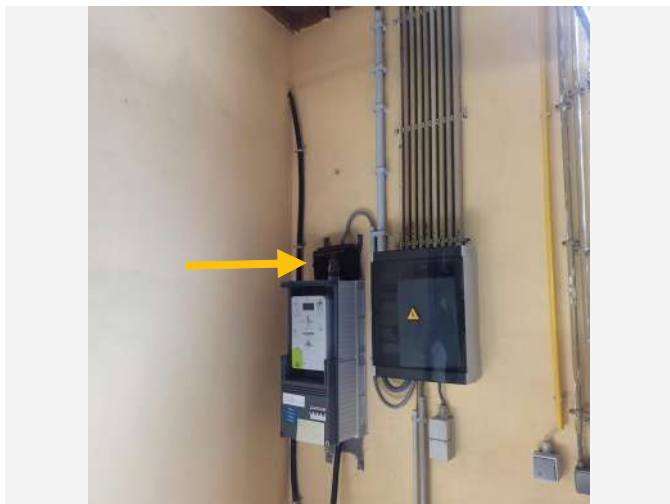
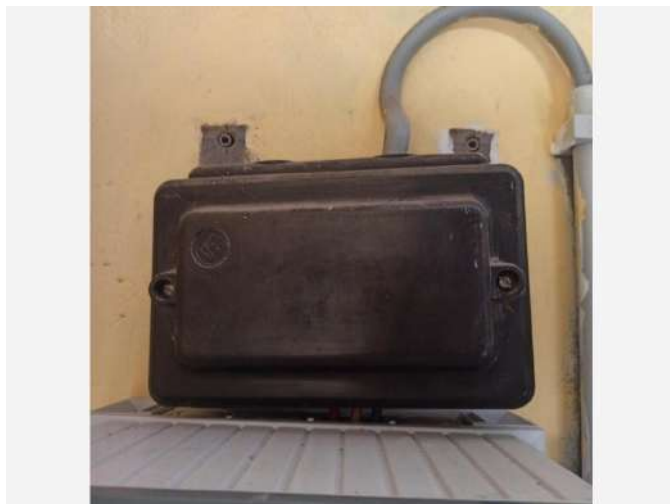
Eindbeoordeling materiaalrisico	Laag materiaalrisico en/of verlaagde kans op vezelvrijgave
---------------------------------	--

Gebondenheid	Categorie 1: hechtgebonden in oorsprong
Asbestsoort (vezeltype)	Crocidoliet aanwezig
Asbestconcentratie	Laag (< 50%)
Afschermingsgraad van het gehele materiaal	Geheel of deels (ook) vrij aan de binnenlucht
Toestand van het materiaal	Onbeschadigd, niet verweerd

Beschrijving	Bakeliet schakelaar
Omgeving	Binnen
Primaire drager	Communicatie en elektrische infrastructuur en uitrusting
Asbestmateriaal	Plaat, paneel, tablet - Type Bakeliet
Bindmiddel van asbestmateriaal	Kunststof of -hars
Gebondenheid op basis van bindmiddel	Hecht
Hoeveelheid (oppervlakte - dikte - aantal)	• 0,01 m ² - 1,00 cm - 1 stuk
Totaal volume	< 0,001 m ³
Eenvoudig bereikbaar	Ja
Bevestigingswijze	• Geschroefd
Identificatiemethode	Vaststelling zonder monstername
Destructieve handeling voor identificatie	Nee

- Zorg voor een veilig beheer. Vermijd het beschadigen van het asbestmateriaal. Controleer de toestand jaarlijks op wijzigingen.
- Voer bijkomende staalname(s) uit.

- Eenvoudige handelingen: mag via doe-het-zelf of door werknemer(s) met opleidingsattest eenvoudige handelingen
U mag deze asbestverdachte toepassing zelf verwijderen zonder het materiaal te beschadigen. Maak gebruik van de nodige veiligheidsvoorzieningen (o.a. wegwerpoverall, FFP3 masker). Informeer u onderaan dit attest in de rubriek "Asbest beheren en verwijderen"

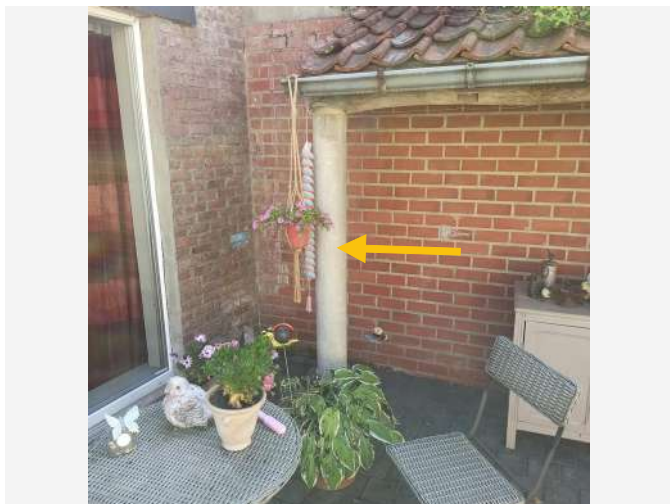
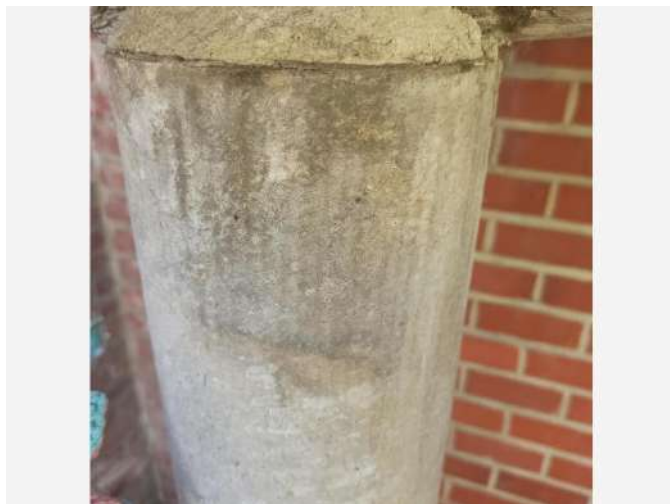
Eindbeoordeling materiaalrisico	Laag materiaalrisico en/of verlaagde kans op vezelvrijgave
---------------------------------	--

Gebondenheid	Categorie 1: hechtgebonden in oorsprong
Asbestsoort (vezeltype)	Crocidoliet aanwezig
Asbestconcentratie	Laag (< 50%)
Afschermingsgraad van het gehele materiaal	Geheel of deels vrij aan de buitenlucht
Toestand van het materiaal	Licht beschadigd, licht verweerd. Intact calciumsilicaatmateriaal of categorie III 'gebondenheid'

Beschrijving	Cementen buis
Omgeving	Buiten
Primaire drager	Fundering-draagstructuur (horizontaal, verticaal)
Asbestmateriaal	Buis, koker, leiding, pijp, doorvoer
Bindmiddel van asbestmateriaal	Cement
Gebondenheid op basis van bindmiddel	Hecht
Hoeveelheid (lengte - omtrek - dikte - aantal)	<ul style="list-style-type: none">• 2,00 m - 30,00 cm - 1,00 cm - 1 stuk
Totaal volume	0,006 m ³
Eenvoudig bereikbaar	Nee <ul style="list-style-type: none">• Verwijdering tast de bouwkundige integriteit aan.
Bevestigingswijze	<ul style="list-style-type: none">• Verlijmd, ingegoten, versmeerd
Identificatiemethode	Vaststelling zonder monsternamen
Destructieve handeling voor identificatie	Nee

- Zorg voor een veilig beheer en verwijder dit asbestmateriaal wanneer het bij werken eenvoudig bereikbaar wordt. Controleer de toestand jaarlijks op wijzigingen.
- Voer bijkomende staalname(s) uit.

- Eenvoudige handelingen: enkel door erkend asbestverwijderaar
Het materiaal kan niet verwijderd worden zonder te beschadigen en is het daarom aangewezen om deze asbesttoepassing te laten verwijderen door een erkend asbestverwijderaar. Informeer u onderaan dit attest in de rubriek "Asbest beheren en verwijderen"

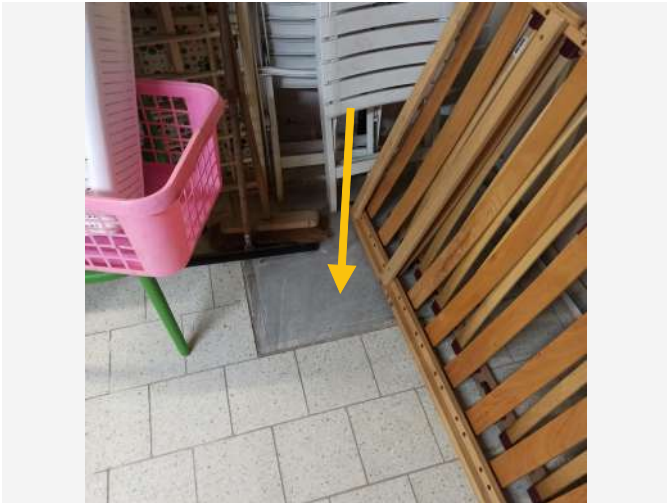
Situeringfoto

Tijdelijke beperking

Reden: Slotvaste toegangspoort, -deur of -luik

Uitleg van de asbestdeskundige: Wegens een slotvast luik is deze inspectielocatie niet inspecteerbaar.

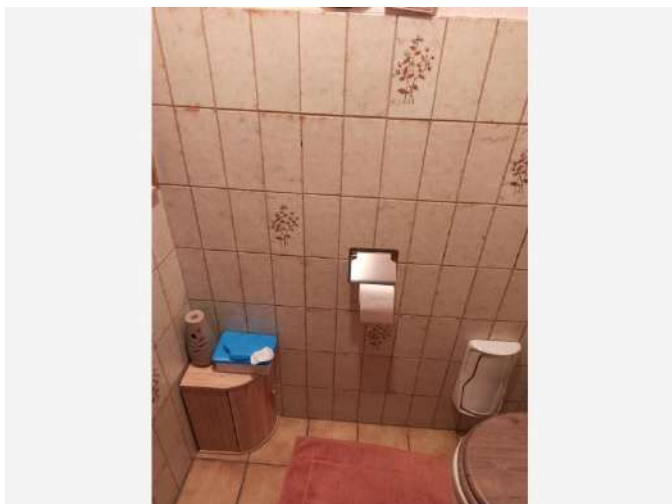
Vrije foto

Achter de muurtegels zit mogelijk asbesthoudende cementlijm. Bij verwijdering is het raadzaam om een staal te laten nemen en de nodige beschermingsmiddelen te dragen (o.a. wegwerpoverall, FFP3 masker).

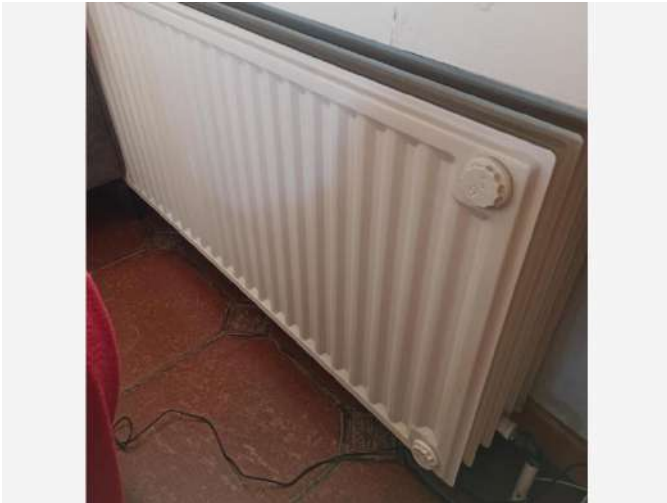
Vrije foto

De radiatoren bevatten mogelijk asbesthoudend materiaal en dient men veiligheidsmaatregelen te treffen bij werkzaamheden. Zolang de radiatoren niet gedemonteerd of beschadigd worden komen er geen asbestvezels vrij.

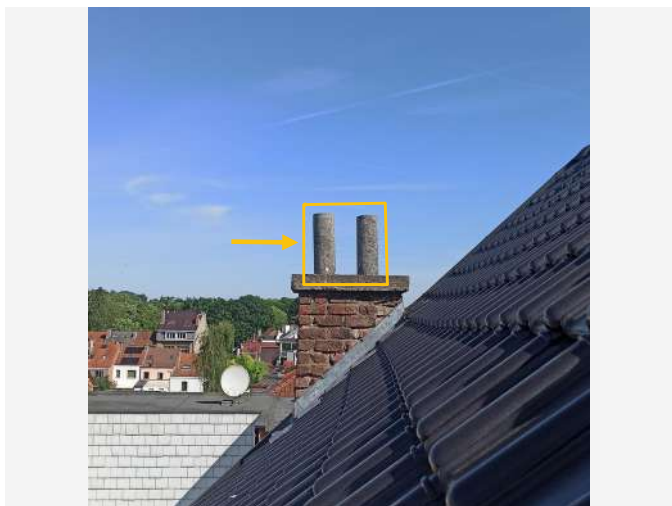
Vrije foto

De rookgaskanalen zijn onderdeel van de infrastructuur van de burens en maken geen onderdeel uit van dit attest.

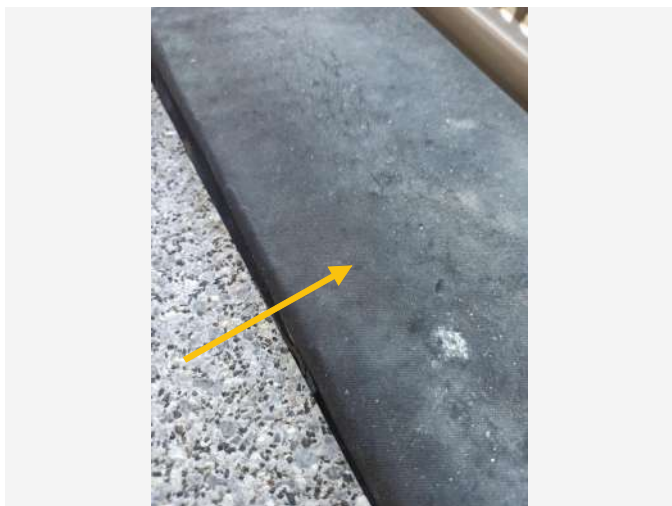
Vrije foto

De dakbedekking bestaat uit EPDM en is niet asbesthoudend.

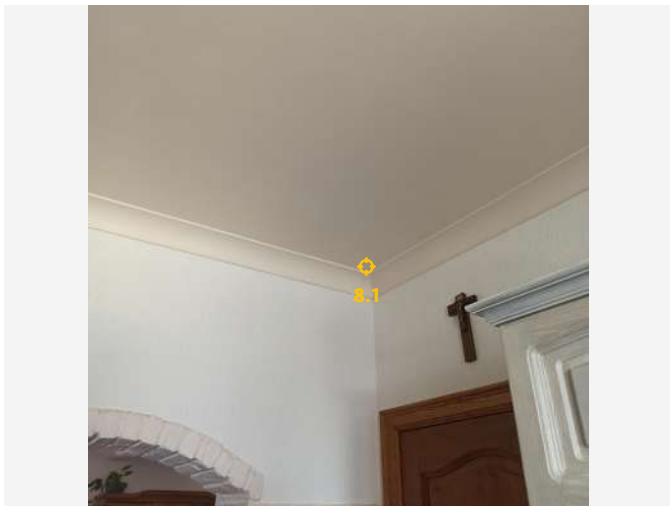
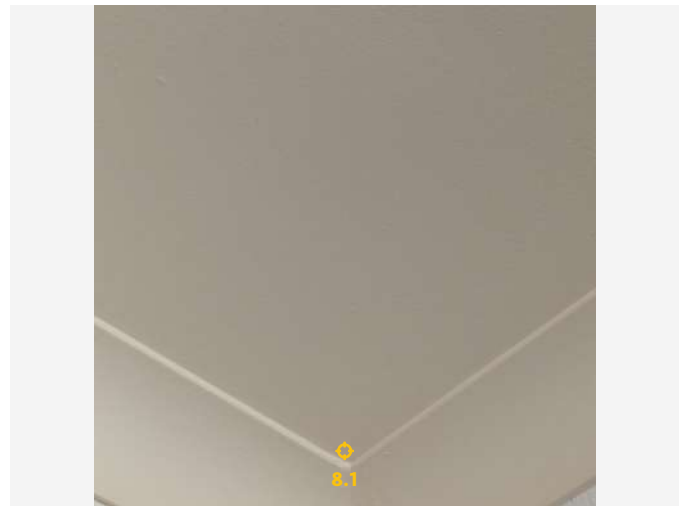
Fiche 8: Pleisterwerk plafonds

Geen asbest

#	Type	Referentie	Resultaat
8.1	Mengmonster	M02	Geen asbest

Beschrijving	Pleisterwerk plafonds
Omgeving	Binnen
Primaire drager	Plafond
Bindmiddel van materiaal	Gips - kalk
Gebondenheid op basis van bindmiddel	Niet-hechtgebonden
Hoeveelheid (oppervlakte - dikte - aantal)	• 15,00 m ² - 1,00 cm - 1 stuk
Totaal volume	0,15 m ³
Identificatiemethode	Vaststelling met monstername
Destructieve handeling voor identificatie	Nee
Opmerking	Enkel plafond in keuken bepleisterd

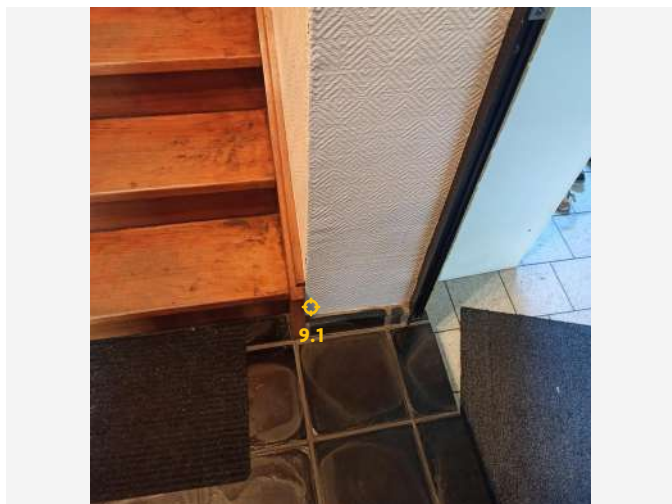
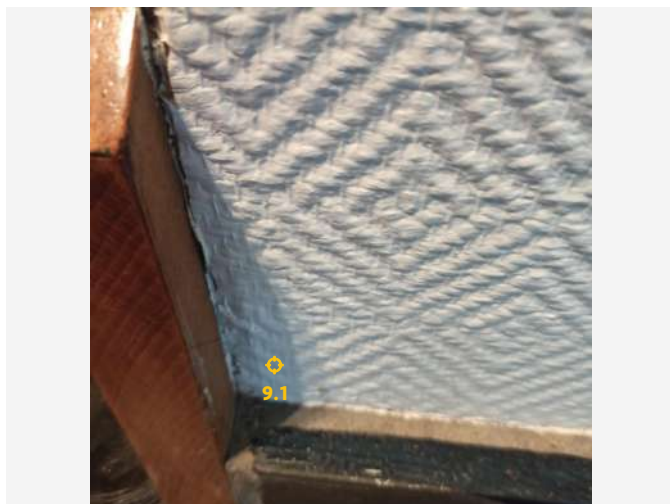
Geen asbest

#	Type	Referentie	Resultaat
9.1	Mengmonster	M01	Geen asbest

Beschrijving	Pleisterwerk muren
Omgeving	Binnen
Primaire drager	Binnenwand
Bindmiddel van materiaal	Gips - kalk
Gebondenheid op basis van bindmiddel	Niet-hechtgebonden
Hoeveelheid (oppervlakte - dikte - aantal)	• 60,00 m ² - 1,00 cm - 1 stuk
Totaal volume	0,60 m ³
Identificatiemethode	Vaststelling met monsternamen
Destructieve handeling voor identificatie	Nee
Opmerking	Gelijkvloers: enkel rechtse gedeelte bepleisterd 1ste verdieping: enkel zijmuren bepleisterd 2de verdieping: valse wanden
