Asbestinventarisatetest

Menenstraat 78A, 8940 Wervik

Attestnummer : 20260312-000069.001

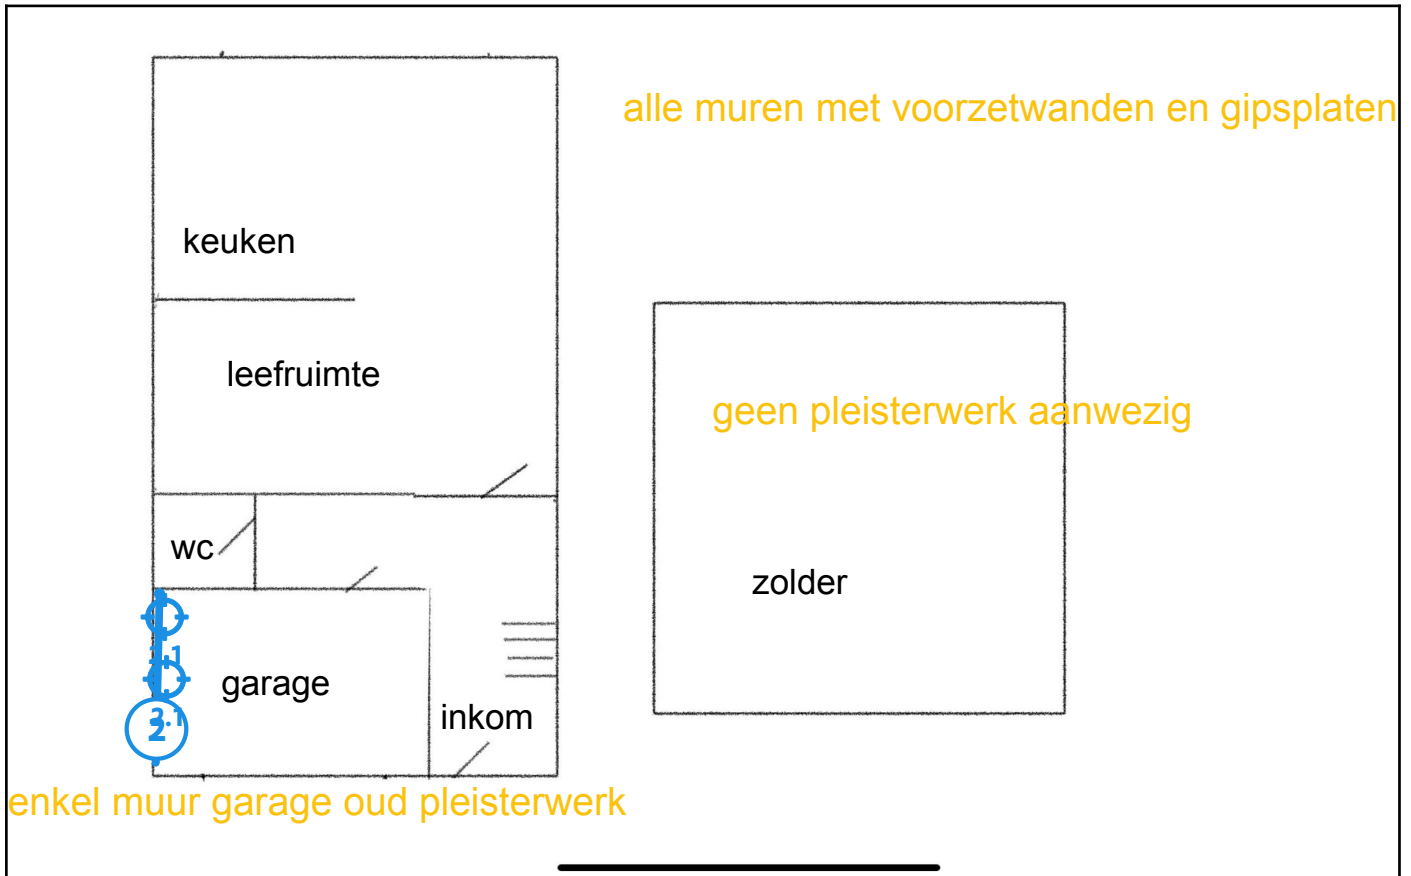
Plan 1.1: Gelijkvloers

Beschrijving	Type	Actie
2. afwerklaag oude laag pleister garage	Geen asbest	-
2.1 Code: 2620823-01	Mengmonster	-

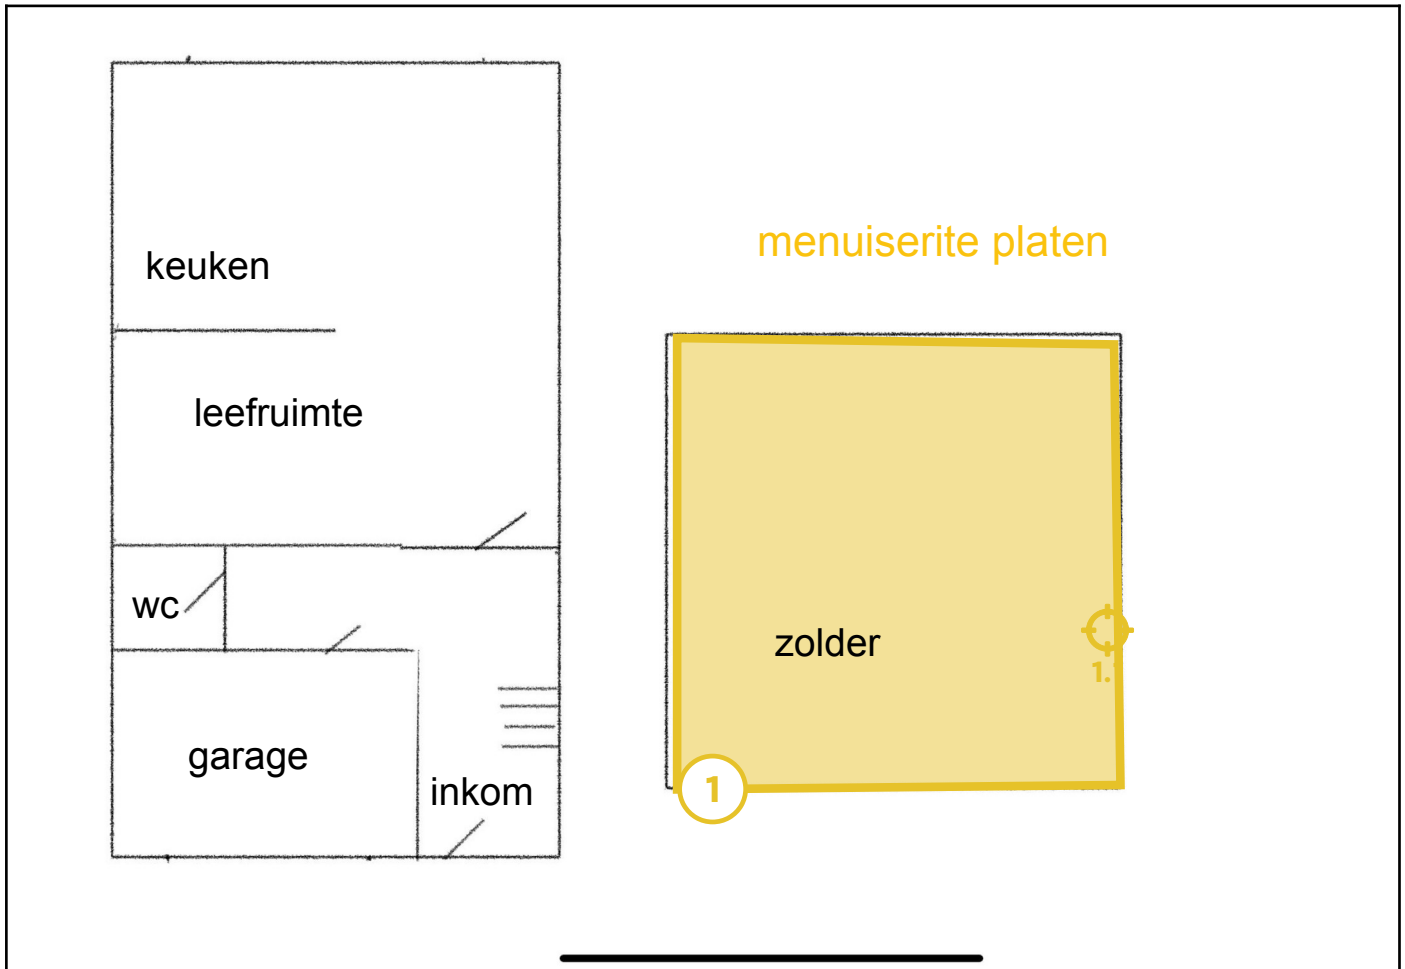
Plan 1.12: Zolder onderdak pannen

Beschrijving	Type	Actie
1. Onderdak	Asbestmateriaal	Zorgvuldig beheren
1.1 Code: 2620823-02	Kleefmonster	-

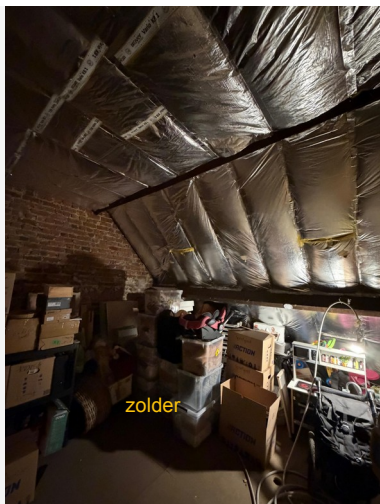
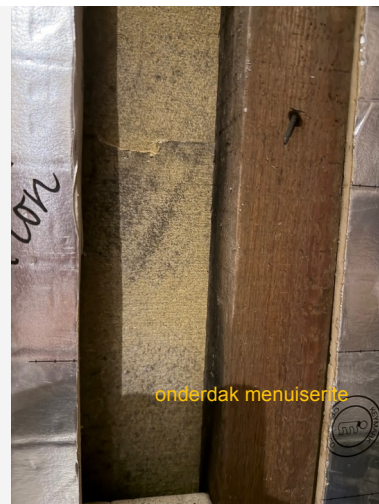
Het asbestmateriaal valt onder de mijlpaal van 2040.

Eindbeoordeling materiaalrisico	Zeer laag materiaalrisico en/of zeer lage kans op vezelvrijgave
---------------------------------	---

Gebondenheid	Categorie 1: hechtgebonden in oorsprong
Asbestsoort (vezeltype)	Alleen chrysotiel aanwezig
Asbestconcentratie	Laag (< 50%)
Afschermingsgraad van het gehele materiaal	Niet-stootvaste afscherming
Toestand van het materiaal	Onbeschadigd, niet verweerd

#	Type	Referentie	Resultaat
1.1	Kleefmonster	2620823-02	Chrysotiel

Beschrijving	Onderdak
Omgeving	Binnen
Primaire drager	Schuin dak
Asbestmateriaal	Dak- en gevelbekleding - Plaat
Bindmiddel van asbestmateriaal	Cement
Gebondenheid op basis van bindmiddel	Hecht
Hoeveelheid (oppervlakte - dikte - aantal)	<ul style="list-style-type: none">• 90,00 m² - 0,30 cm - 1 stuk
Totaal volume	0,27 m ³
Eenvoudig bereikbaar	Nee <ul style="list-style-type: none">• Het asbestmateriaal is bedekt (uitgezonderd laag verf, coating, behang, kunststof, textiel) en het wegnemen van het bedekkende materiaal kan niet zonder het bedekkende materiaal te beschadigen.
Bevestigingswijze	<ul style="list-style-type: none">• Geklemd• Genageld, geniet
Identificatiemethode	Een monstername door de asbestdeskundige met laboanalyse door een asbestlabo.
Destructieve handeling voor identificatie	Nee

Zorgvuldig beheren

- Zorg voor een veilig beheer. Vermijd het beschadigen van het asbestmateriaal. Controleer de toestand jaarlijks op wijzigingen.
- Zorg voor een veilig beheer en verwijder dit asbestmateriaal wanneer het bij werken eenvoudig bereikbaar wordt. Controleer de toestand jaarlijks op wijzigingen.

- Eenvoudige handelingen: mag via doe-het-zelf of door werknemer(s) met opleidingsattest eenvoudige handelingen
Deze toepassing kan door een aannemer die over een opleidingsattest eenvoudige handelingen beschikt of door een particulier (doe-het-zelf), verwijderd worden indien er geen verhoogd risico op vrijgave van asbestvezels (max. concentratie 0,01 vezels/cm³ - CODEX Art. VI.3-54) ontstaat en de toepassing voorafgaand wordt gefixeerd/bevochtigd; de individuele elementen zonder machinale werktuigen (boormachine, slijpschijf,

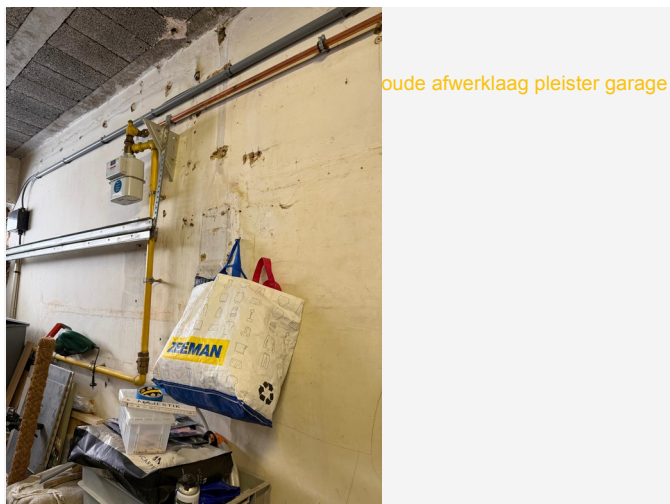
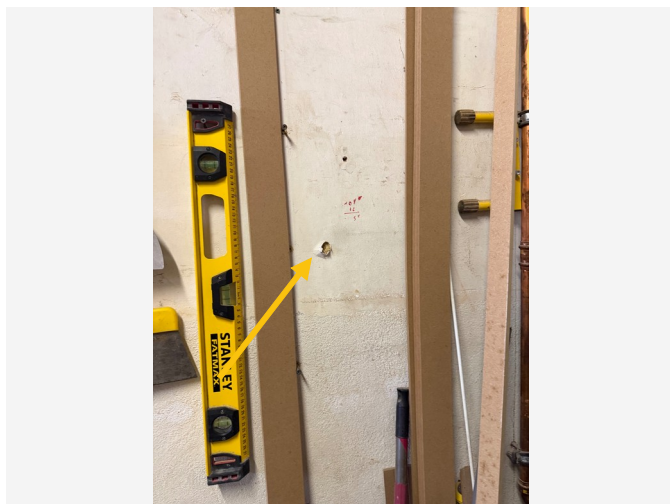
Fiche 2: afwerklaag oude laag pleister garage

Geen asbest

#	Type	Referentie	Resultaat
2.1	Mengmonster	2620823-01	Geen asbest

Beschrijving	afwerklaag oude laag pleister garage
Omgeving	Binnen
Primaire drager	Binnenwand
Bindmiddel van materiaal	Gips - kalk
Gebondenheid op basis van bindmiddel	Niet-hechtgebonden
Hoeveelheid (oppervlakte - dikte - aantal)	• 30,00 m ² - 1,00 cm - 1 stuk
Totaal volume	0,30 m ³
Identificatiemethode	Een monstername door de asbestdeskundige met laboanalyse door een asbestlabo.
Destructieve handeling voor identificatie	Nee
Opmerking	zie bij bewijsdocumenten vernieuwd pleisterwerk

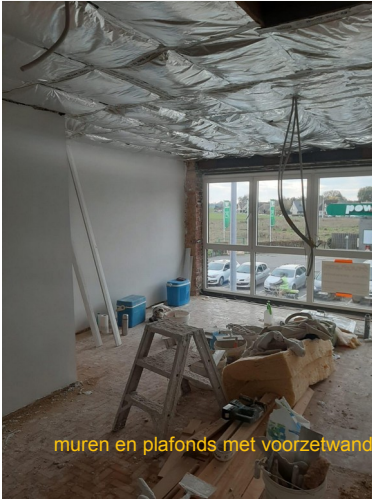
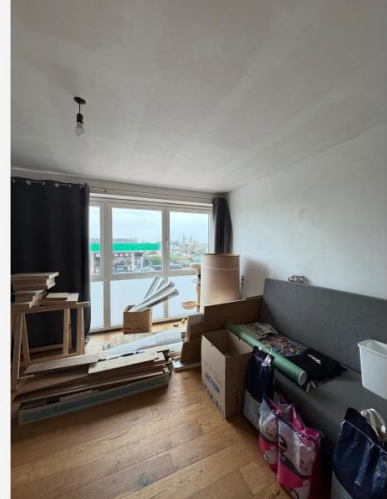
Fiche 4: pleisterwerken afwerklaag plafonds en muren

muren en plafonds met voorzetwanden /verlaagde plafonds gipsplaten
