# Asbestinventarisatetest

Steenweg 138, 3665 As

Attestnummer : 20260505-000019.000

Uitgegeven op : 05.05.2026

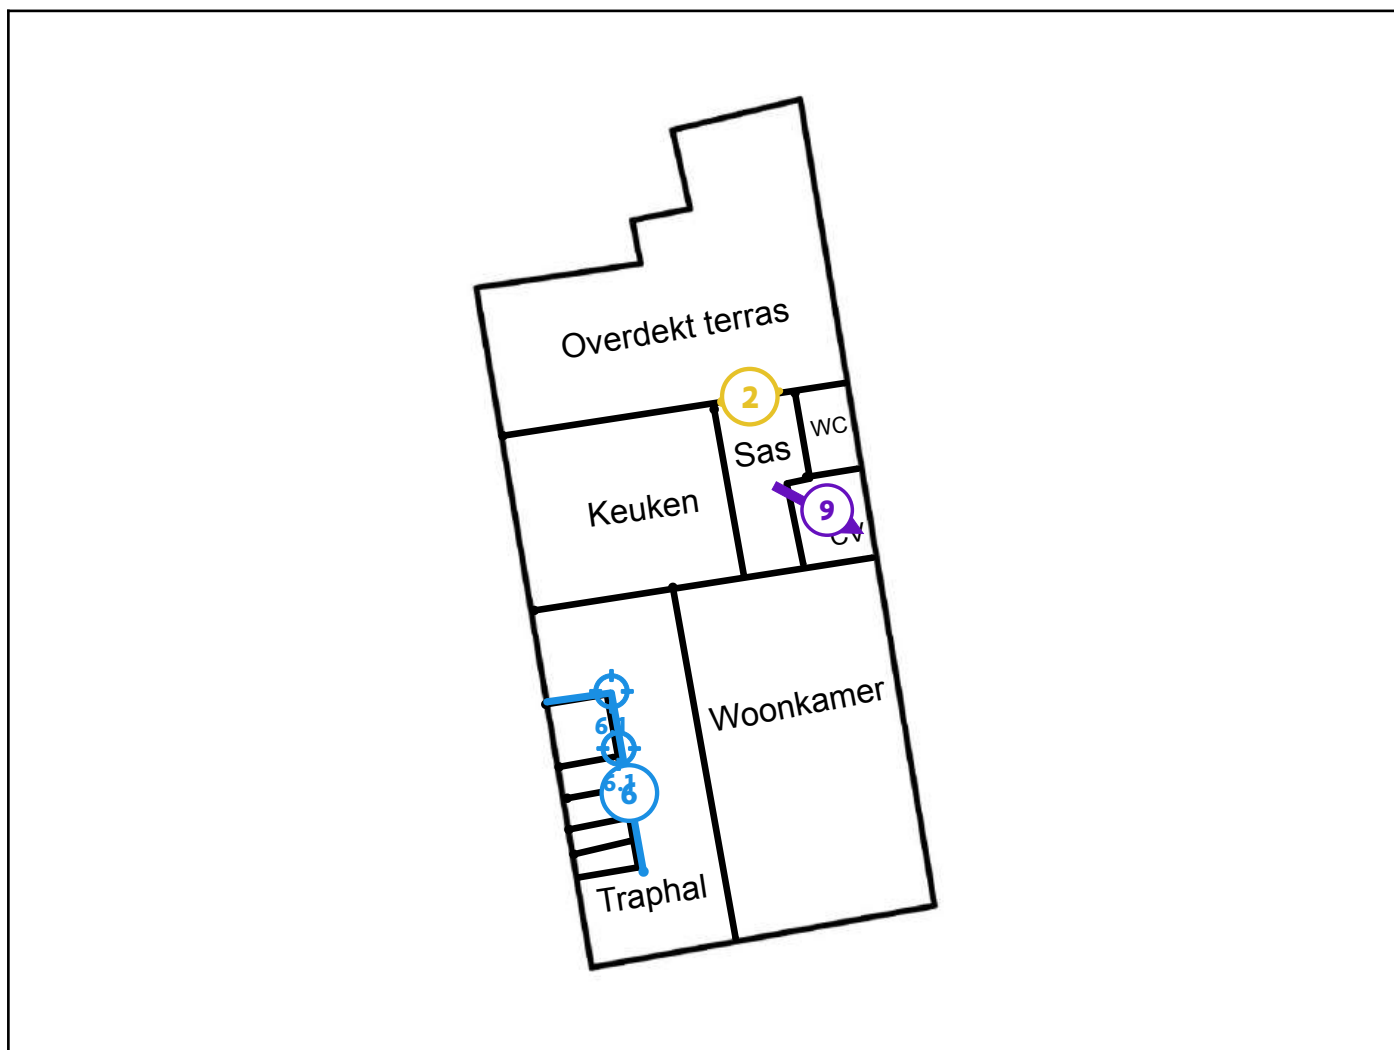
## Plan 1.5: Gelijkvloers

Beschrijving	Type	Actie
2. Deurdorpel (sas)	Asbestmateriaal	Zorgvuldig beheren
6. Pleisterwerk muur (trap)	Geen asbest	-
6.1 Code: MM-01	Mengmonster	-
9. CV-ketel	Overige ruimte of materiaal	-

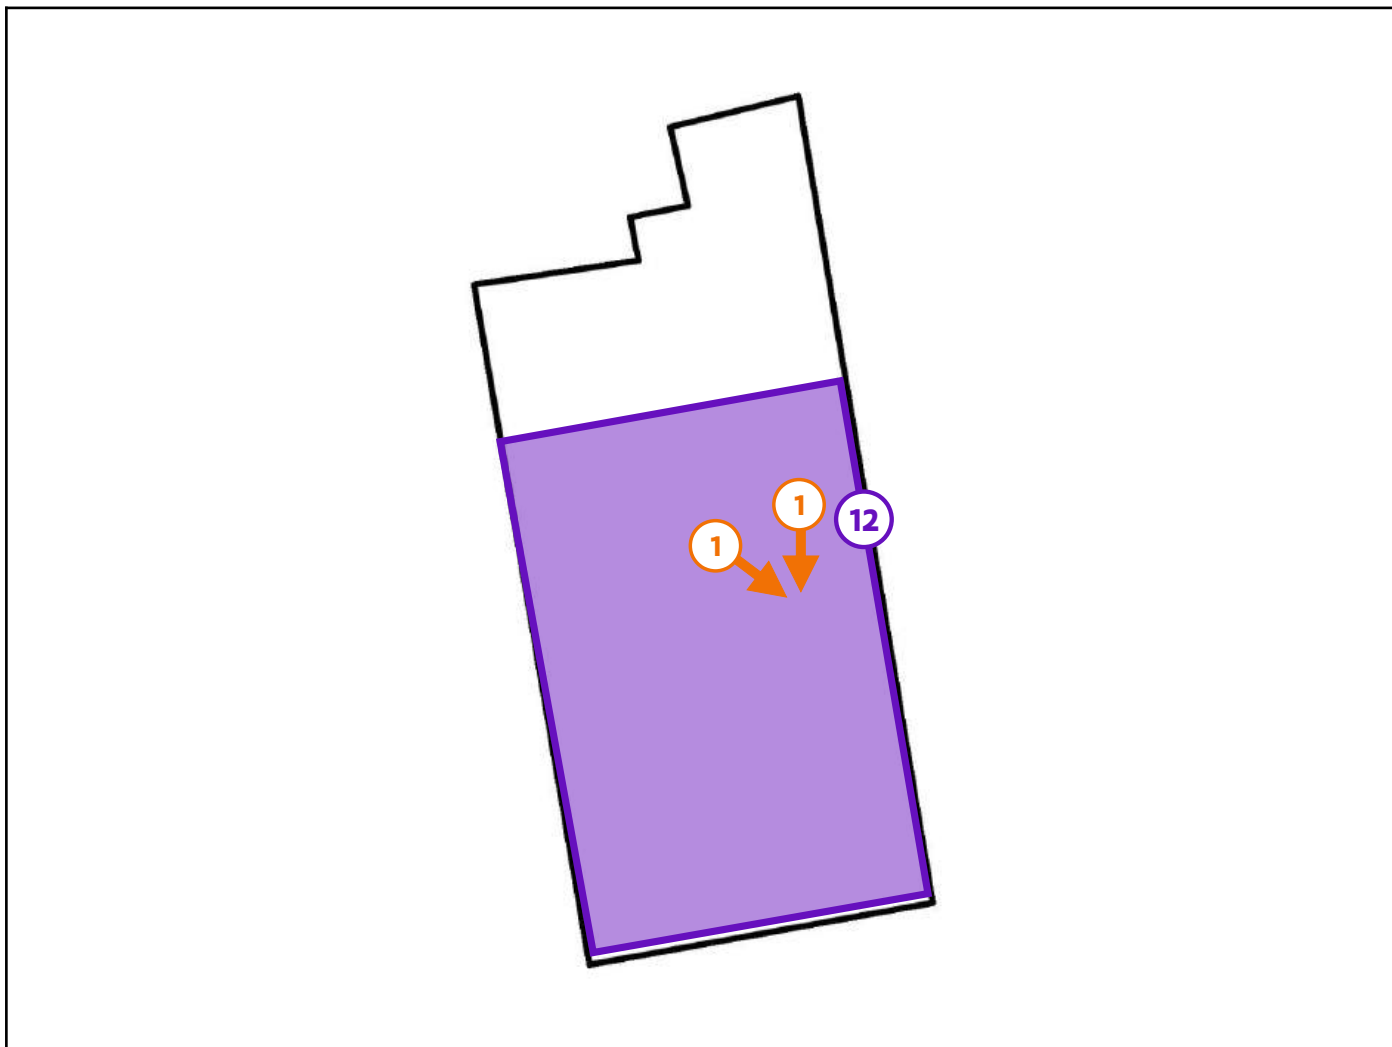
## Plan 1.9: Dakplan

Beschrijving	Type	Actie
1. Rookgaskanalen (schoorsteen)	Asbestmateriaal	<a href="#">Verwijderen</a>
12. Onderdak	Overige ruimte of materiaal	-

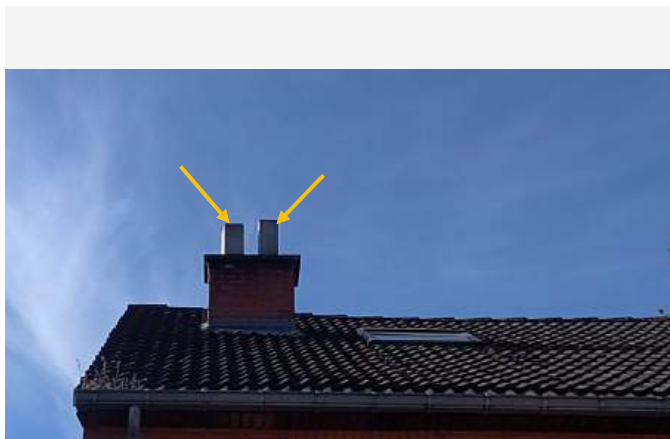
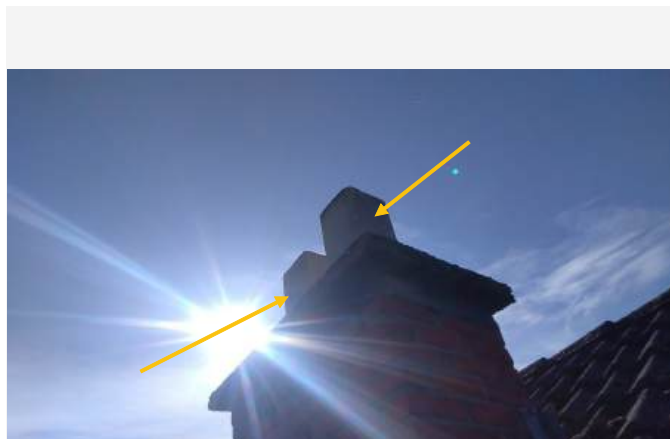
Eindbeoordeling materiaalrisico	Verhoogd materiaalrisico en/of verhoogde kans op vezelvrijgave
---------------------------------	--

Gebondenheid	Categorie 1: hechtgebonden in oorsprong
Asbestsoort (vezeltype)	Crocidoliet aanwezig
Asbestconcentratie	Laag (< 50%)
Afschermingsgraad van het gehele materiaal	Geheel of deels vrij aan de buitenlucht, maar geen contact met binnenlucht
Toestand van het materiaal	Matig beschadigd, matig verweerd

Beschrijving	Rookgaskanalen (schoorsteen)
Omgeving	Buiten
Primaire drager	HVAC infrastructuur en uitrusting
Asbestmateriaal	Rookgaskanaal
Bindmiddel van asbestmateriaal	Cement
Gebondenheid op basis van bindmiddel	Hecht
Hoeveelheid (lengte - omtrek - dikte - aantal)	<ul style="list-style-type: none"> <li>• 0,80 m - 20,00 cm - 0,90 cm - 2 stuks</li> </ul>
Totaal volume	0,003 m <sup>3</sup>
Eenvoudig bereikbaar	Ja
Bevestigingswijze	<ul style="list-style-type: none"> <li>• Geklemd</li> <li>• Verlijmd, ingegoten, versmeerd</li> </ul>
Identificatiemethode	<p>De asbestdeskundige beoordeelt het materiaal als asbestverdacht en dus asbesthoudend, en dit zonder monstername.</p> <p>Motivatie: Er is een onderzoeksbeperking die monstername verhindert; De ruimte of het materiaal bevindt zich hoger dan 3,5 meter vanaf een vaste ondergrond.</p>
Destructieve handeling voor identificatie	Nee
Opmerking	De werkelijke lengte kan afwijken en doorlopen in deze schoorsteen.

Het asbestmateriaal valt onder de mijlpaal van 2034.

**Verwijderen**

- Verwijder dit asbestmateriaal zo snel mogelijk. Volg de toestand goed op.
- Voer bijkomende staalname(s) uit.

- Eenvoudige handelingen: mag via doe-het-zelf of door werknemer(s) met opleidingsattest eenvoudige handelingen  
De verwijdering laat u best uitvoeren door een erkend dakwerker/aannemer.

In één geheel verwijderen, dubbel verpakken en afvoeren naar het containerpark. Fixeer of bevochtig de toepassing steeds vóór en tijdens de verwijdering. De toepassing mag niet breken en stofvorming moet vermeden worden.

Draag persoonlijke beschermingsmiddelen: FFP3 masker en wegwerpoverall categorie 3, type 5.6. Wegwerphandschoenen en afspoelbaar schoeisel.

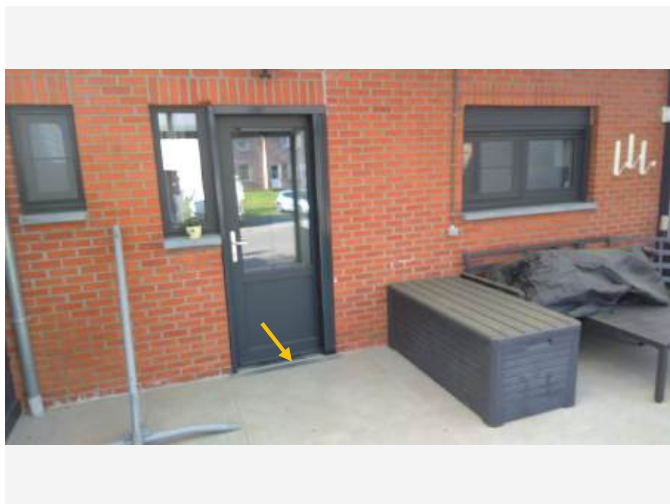
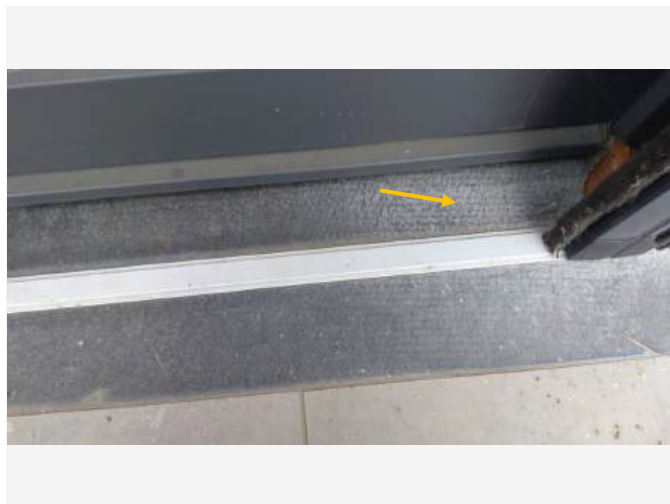
Eindbeoordeling materiaalrisico	Laag materiaalrisico en/of verlaagde kans op vezelvrijgave
---------------------------------	--

Gebondenheid	Categorie 1: hechtgebonden in oorsprong
Asbestsoort (vezeltype)	Alleen chrysotiel aanwezig
Asbestconcentratie	Laag (< 50%)
Afschermingsgraad van het gehele materiaal	Geheel of deels vrij aan de buitenlucht, maar geen contact met binnenlucht
Toestand van het materiaal	Licht beschadigd, licht verweerd. Intacte calciumsilicaatplaat of materiaal met categorie 3-gebondenheid

Beschrijving	Deurdorpel (sas)
Omgeving	Buiten
Primaire drager	Vloer
Asbestmateriaal	Plaat, paneel, tablet - Type Massal
Bindmiddel van asbestmateriaal	Cement
Gebondenheid op basis van bindmiddel	Hecht
Hoeveelheid (oppervlakte - dikte - aantal)	<ul style="list-style-type: none"><li>• 0,20 m<sup>2</sup> - 2,00 cm - 1 stuk</li></ul>
Totaal volume	0,004 m <sup>3</sup>
Eenvoudig bereikbaar	Ja
Bevestigingswijze	<ul style="list-style-type: none"><li>• Verlijmd, ingegoten, versmeerd</li></ul>
Identificatiemethode	<p>De asbestdeskundige beoordeelt het materiaal als asbestverdacht en dus asbesthoudend, en dit zonder monstername.</p> <p>Motivatie: De monstername brengt andere schade aan dan schade die inherent is aan de monstername.</p>
Destructieve handeling voor identificatie	Nee

Het asbestmateriaal valt onder de mijlpaal van 2040.

Zorgvuldig beheren

- Zorg voor een veilig beheer. Vermijd het beschadigen van het asbestmateriaal. Controleer de toestand jaarlijks op wijzigingen.
- Voer bijkomende staalname(s) uit.

- Eenvoudige handelingen: mag via doe-het-zelf of door werknemer(s) met opleidingsattest eenvoudige handelingen  
In één geheel verwijderen, dubbel verpakken en afvoeren naar het containerpark. Fixeer of bevochtig de toepassing steeds vóór en tijdens de verwijdering. De toepassing mag niet breken en stofvorming moet vermeden worden.

Draag persoonlijke beschermingsmiddelen: FFP3 masker en wegwerpoverall categorie 3, type 5,6. Wegwerphandschoenen en afspoelbaar schoeisel.

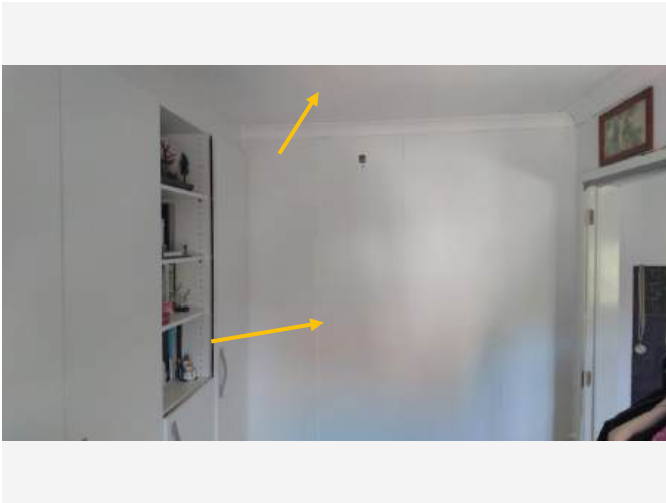
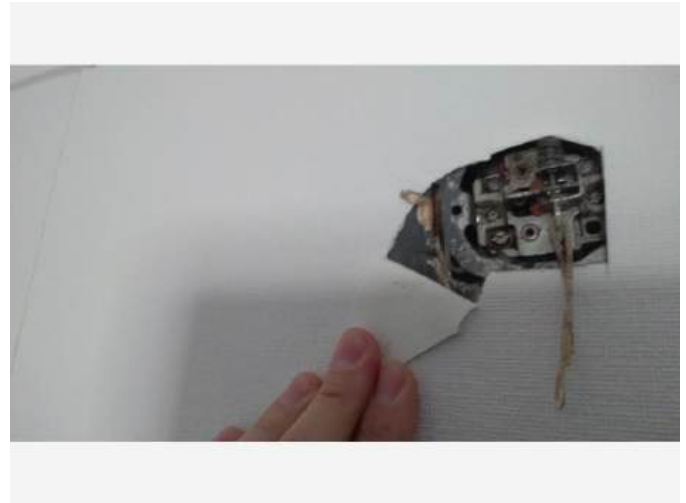
De muren en plafonds hebben geen zichtbaar pleisterwerk (uitgezonderd muur van de trap).

Let wel; als u verbouwingen plant, kunnen er zich hierachter steeds asbestverdachte materialen bevinden.

U kan dit in een aanvullend destructief onderzoek laten onderzoeken.

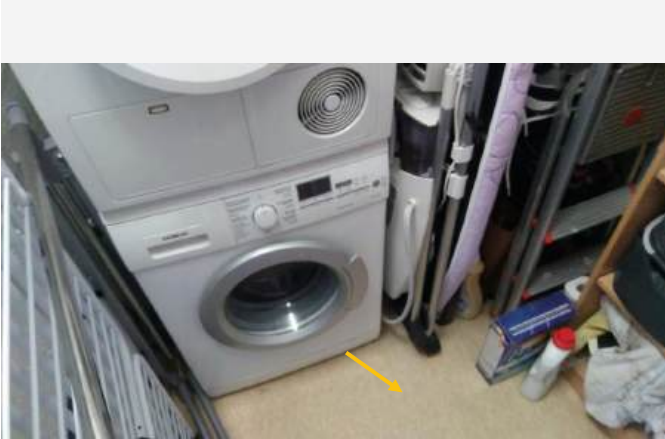
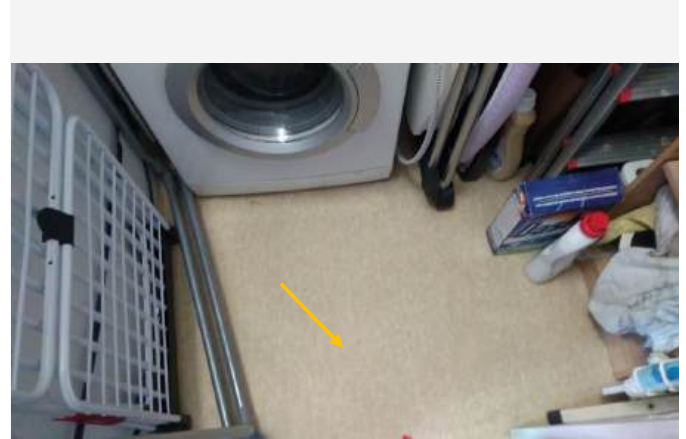
Deze vinylvloer werd gecontroleerd en is niet verdacht.

Flexibel en geen viltlaag aanwezig.

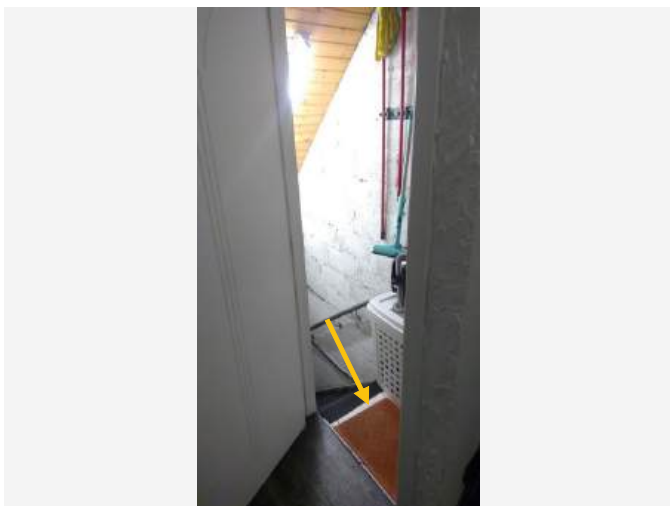
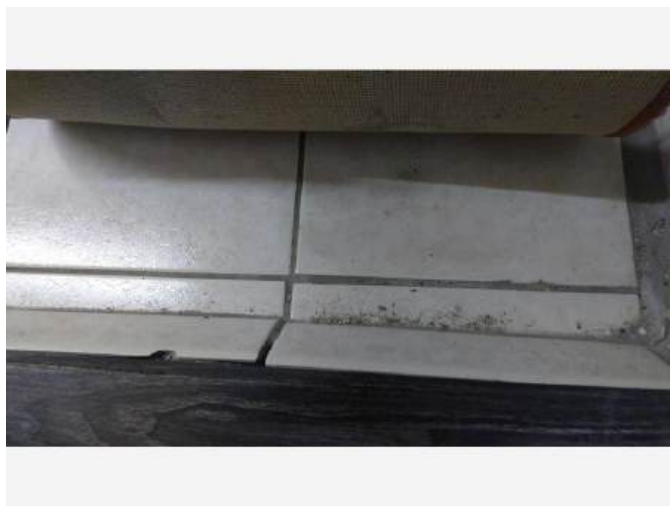
Betreft de tegellijm achter deze vloertegels/plinten. Er bestaat steeds een mogelijke kans dat deze asbesthoudend is.

Voor 100% zekerheid kan u een aanvullend destructief onderzoek laten uitvoeren.

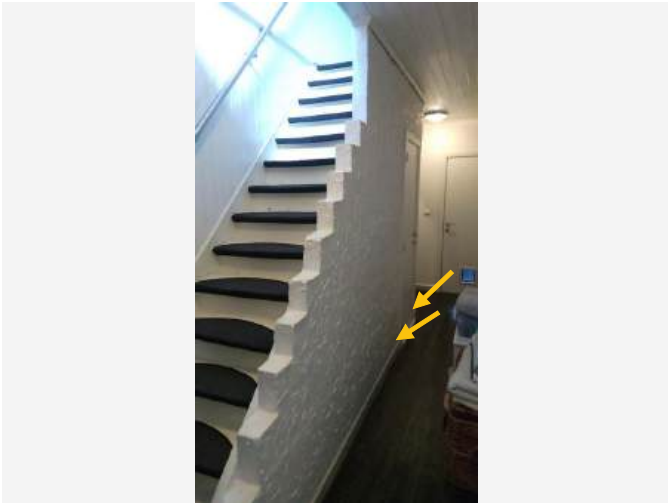
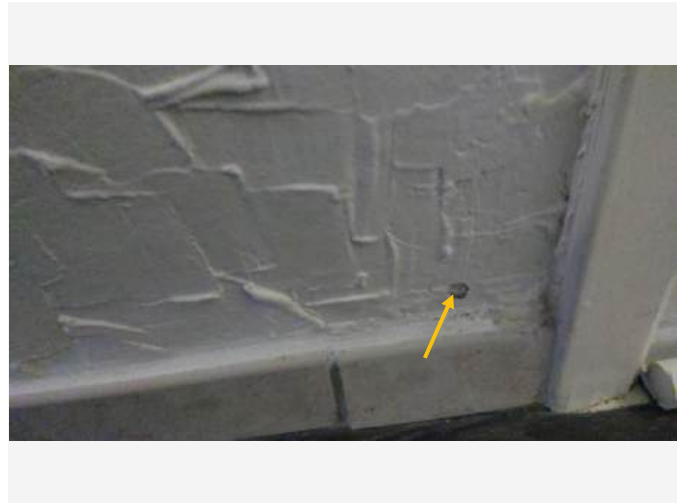
## Fiche 6: Pleisterwerk muur (trap)

Geen asbest

#	Type	Referentie	Resultaat
6.1	Mengmonster	MM-01	Geen asbest

<b>Beschrijving</b>	Pleisterwerk muur (trap)
<b>Omgeving</b>	Binnen
<b>Primaire drager</b>	Binnenwand
<b>Bindmiddel van materiaal</b>	Gips - kalk
<b>Gebondenheid op basis van bindmiddel</b>	Niet-hechtgebonden
<b>Hoeveelheid (oppervlakte - dikte - aantal)</b>	• 6,00 m <sup>2</sup> - 1,00 cm - 1 stuk
<b>Totaal volume</b>	0,06 m <sup>3</sup>
<b>Identificatiemethode</b>	Een monstername door de asbestdeskundige met laboanalyse door een asbestlabo.
<b>Destructieve handeling voor identificatie</b>	Nee
<b>Opmerking</b>	Het pleisterwerk van de muur aan de trap werd bemonsterd. Elders is er geen pleisterwerk (zichtbaar) aanwezig op muren en plafonds.  Betreft gyproc.

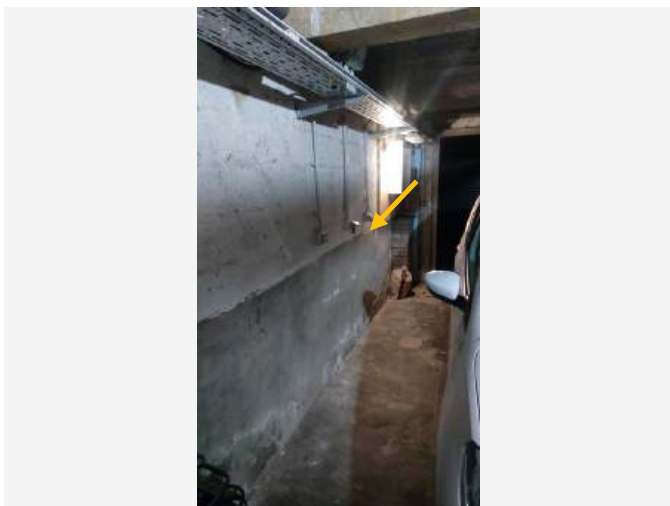
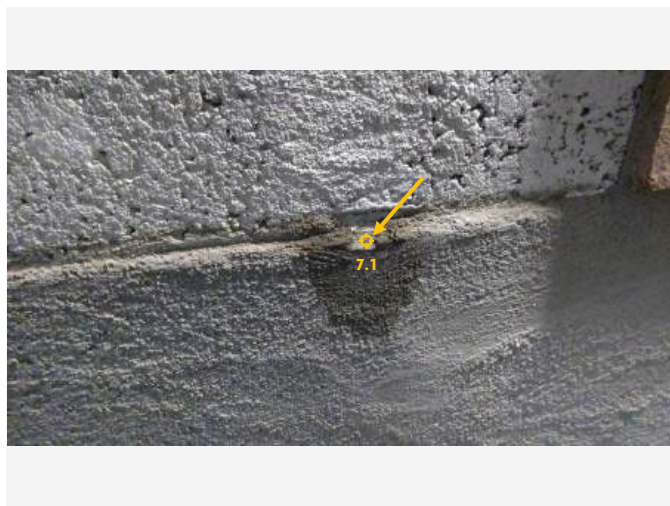
## Fiche 7: Cementering (kelder)

Geen asbest

#	Type	Referentie	Resultaat
7.1	Mengmonster	MM-02	Geen asbest

<b>Beschrijving</b>	Cementering (kelder)
<b>Omgeving</b>	Binnen
<b>Primaire drager</b>	Fundering-draagstructuur (horizontaal, verticaal)
<b>Bindmiddel van materiaal</b>	Cement
<b>Gebondenheid op basis van bindmiddel</b>	Hecht
<b>Hoeveelheid (gewicht - aantal)</b>	<ul style="list-style-type: none"><li>• 500,00 kg - 1 stuk</li></ul>
<b>Totaal gewicht</b>	500,00 kg
<b>Identificatiemethode</b>	Een monstername door de asbestdeskundige met laboanalyse door een asbestlabo.
<b>Destructieve handeling voor identificatie</b>	Nee
