Asbestinventarisatetest

Capucienenlaan 130, 9300 Aalst

Attestnummer : 20250729-000117.001

Uitgegeven op : 29.07.2025

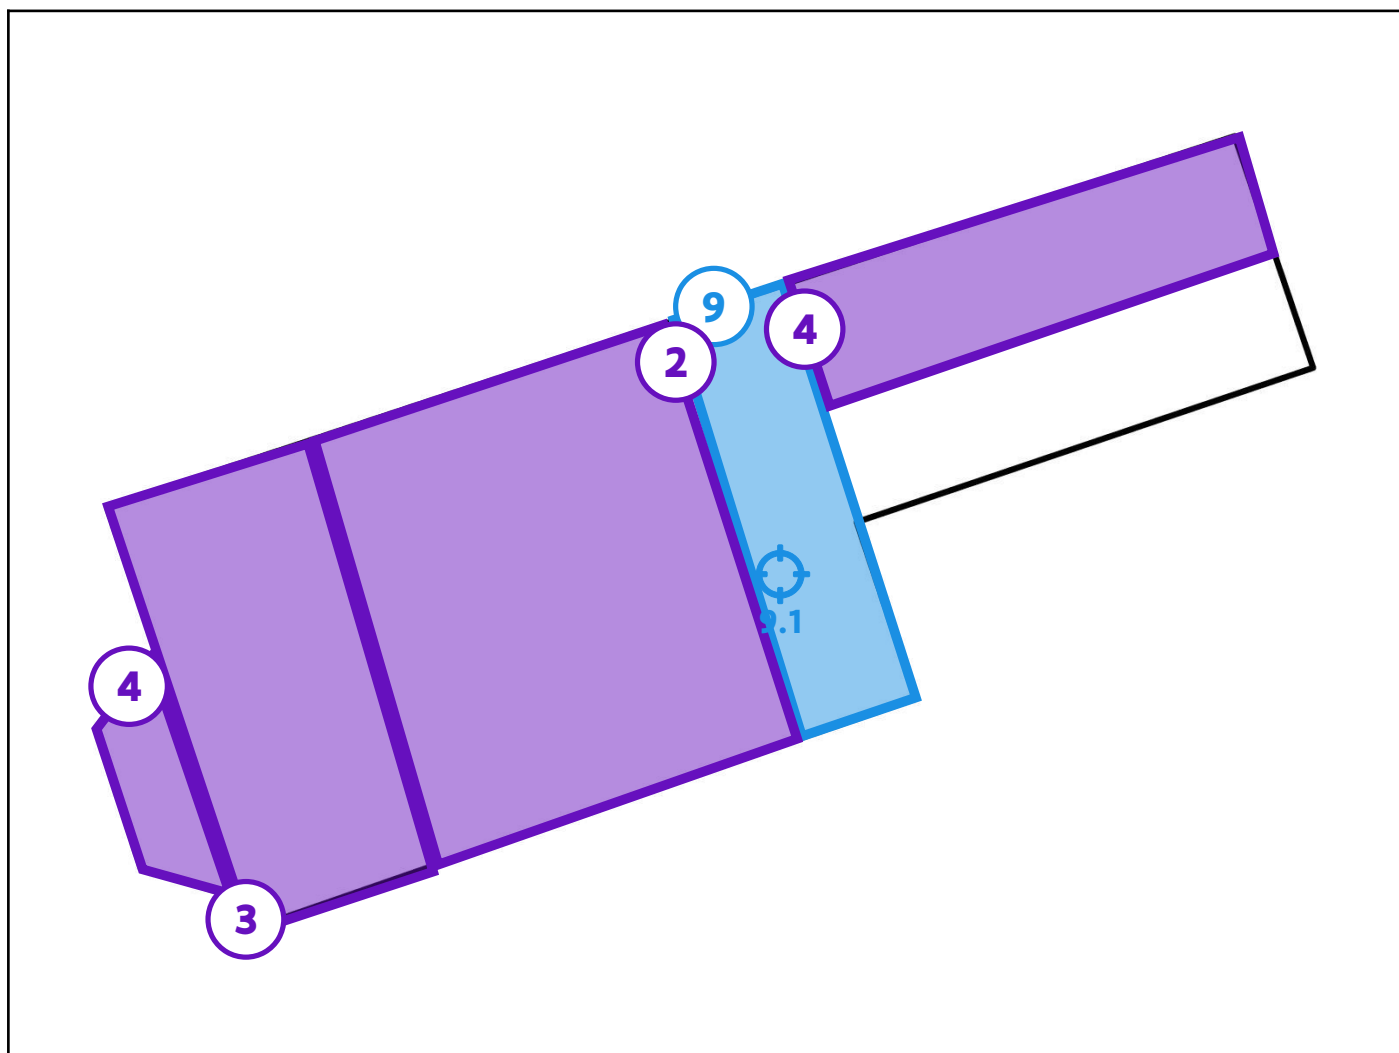
Plan 1.9: Hoofdgebouw plan

Beschrijving	Type	Actie
2. Dak (beperking)	Beperking	-
3. Geen onderdak aangetroffen	Advies	-
4. Dakbedekking plat dak	Advies	-
9. Dak bestaande uit leien	Geen asbest	-
9.1 Code: -3	Puntmonster	-

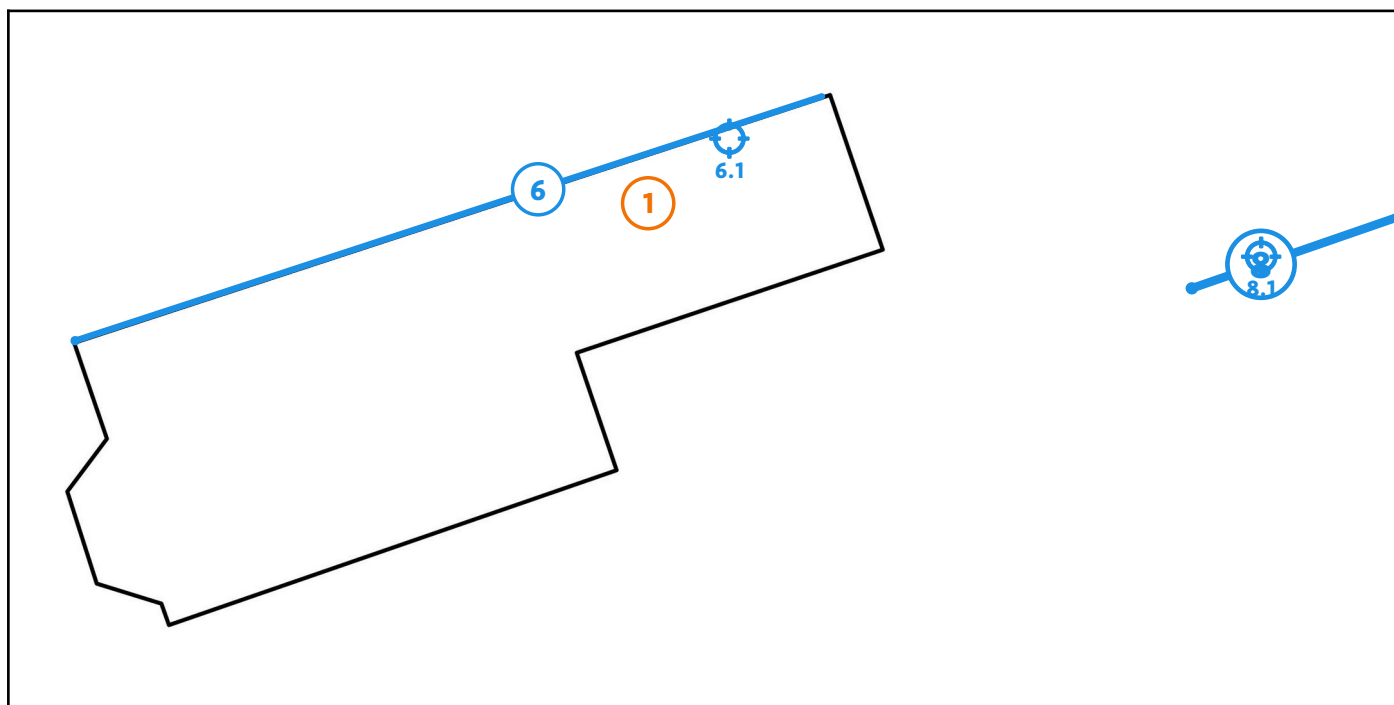
Plan 1.10: Hoofdgebouw plan

Beschrijving	Type	Actie
1. Rookgaskanaal	Asbestmateriaal	Verwijderen
6. Gevel met leien	Geen asbest	-
6.1 Code: -4	Puntmonster	-
8. Deksteen	Geen asbest	-
8.1 Code: -2	Puntmonster	-

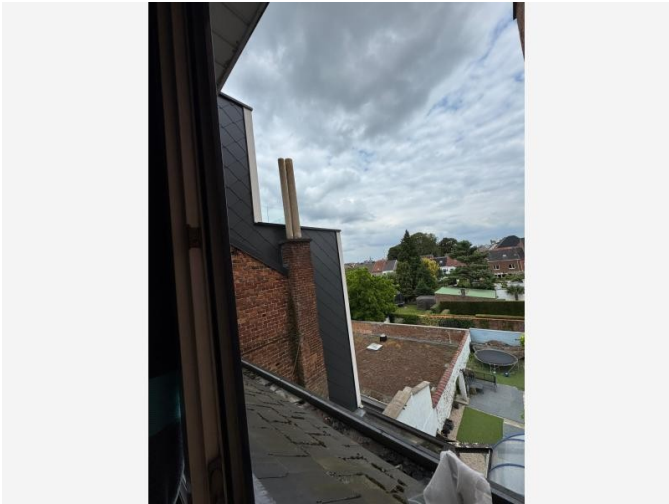
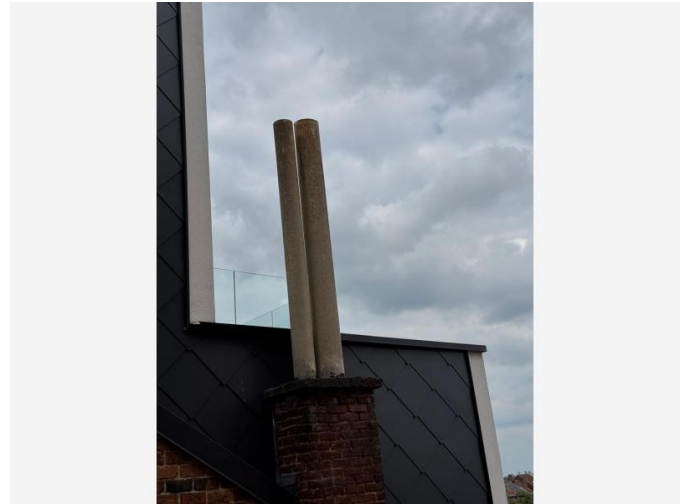
Het asbestmateriaal valt onder de mijlpaal van 2034.

Eindbeoordeling materiaalrisico	Verhoogd materiaalrisico en/of verhoogde kans op vezelvrijgave
---------------------------------	--

Gebondenheid	Categorie 1: hechtgebonden in oorsprong
Asbestsoort (vezeltype)	Crocidoliet aanwezig
Asbestconcentratie	Laag (< 50%)
Afschermingsgraad van het gehele materiaal	Geheel of deels vrij aan de buitenlucht
Toestand van het materiaal	Matig beschadigd, matig verweerd

Beschrijving	Rookgaskanaal
Omgeving	Buiten
Primaire drager	HVAC infrastructuur en uitrusting
Asbestmateriaal	Rookgaskanaal
Bindmiddel van asbestmateriaal	Cement
Gebondenheid op basis van bindmiddel	Hecht
Hoeveelheid (lengte - omtrek - dikte - aantal)	<ul style="list-style-type: none">• 1,00 m - 40,00 cm - 2,00 cm - 2 stuks
Totaal volume	0,016 m ³
Eenvoudig bereikbaar	Ja
Bevestigingswijze	<ul style="list-style-type: none">• Verlijmd, ingegoten, versmeerd
Identificatiemethode	Vaststelling zonder monsternamen
Destructieve handeling voor identificatie	Nee
Opmerking	De precieze lengte is onbekend

- Verwijder dit asbestmateriaal zo snel mogelijk. Volg de toestand goed op.
- Voer bijkomende staalname(s) uit.

- Eenvoudige handelingen: enkel door erkend asbestverwijderaar
De toepassing bevindt zich op niet toegankelijke hoogte. Als doe-het-zelver is dit niet gemakkelijk om zelf te verwijderen. Schakel een erkend asbestverwijderaar in om de toepassing(en) veilig te verwijderen.

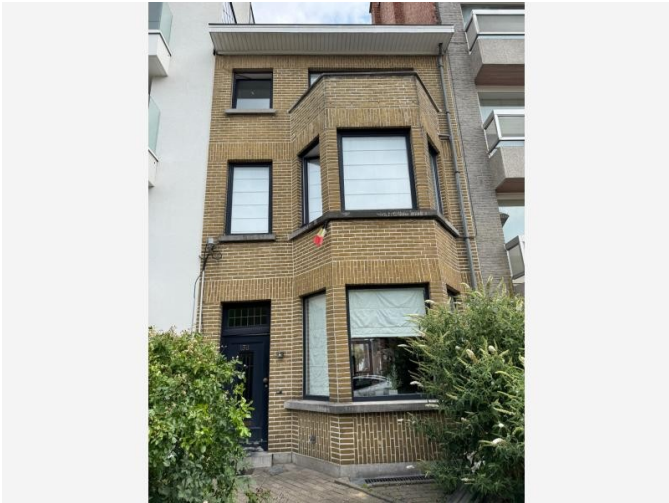
Situeringfoto

Tijdelijke beperking

Reden: Het te onderzoeken materiaal situeert zich hoger dan 3,50 m te rekenen vanaf een veilige ondergrond

Uitleg van de asbestdeskundige: In het kader van een asbestattest voor overdracht (verkoop, schenking), hoeven toepassingen die zich hoger dan 3,5m vanaf een veilige ondergrond situeren, niet onderzocht te worden.

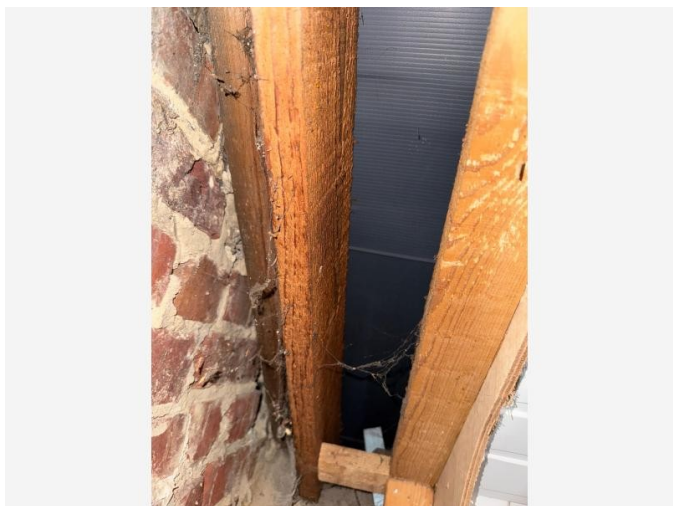
Geen onderdak aangetroffen.

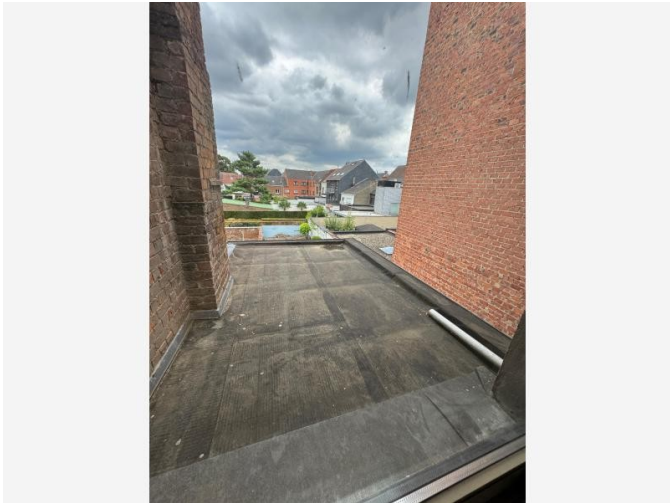
De dakbedekking is niet asbestverdacht.

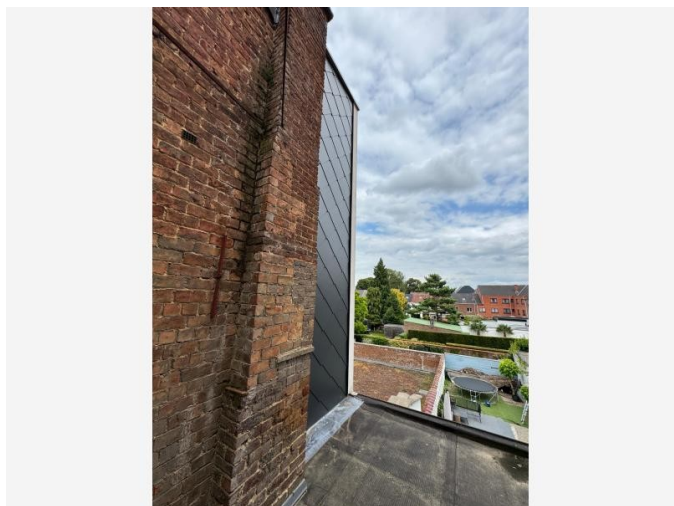
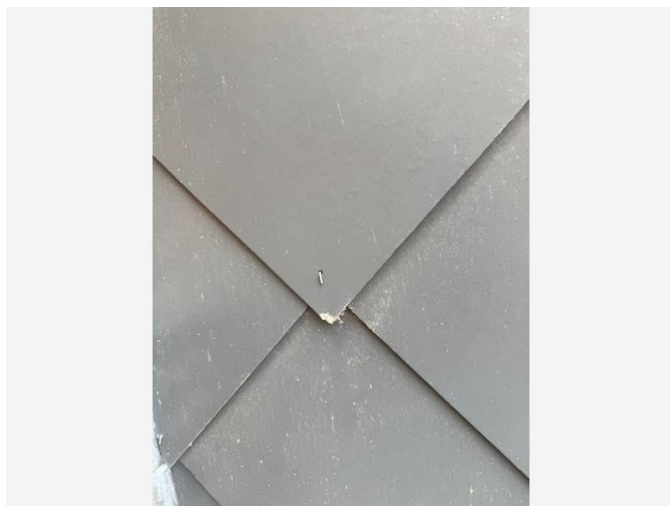
Fiche 6: Gevel met leien

Geen asbest

#	Type	Referentie	Resultaat
6.1	Puntmonster	-4	Geen asbest

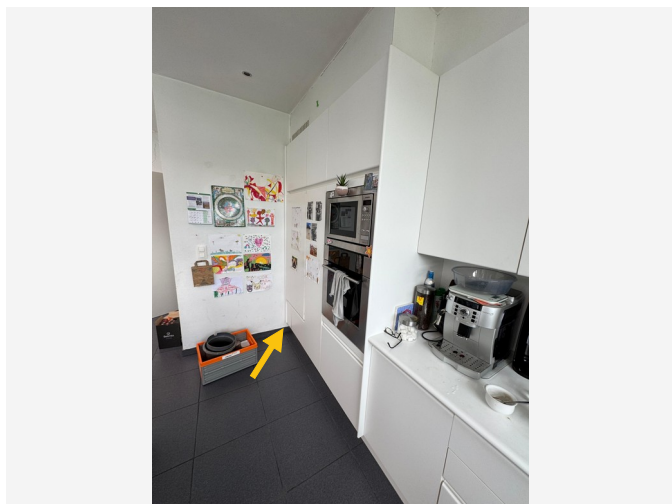
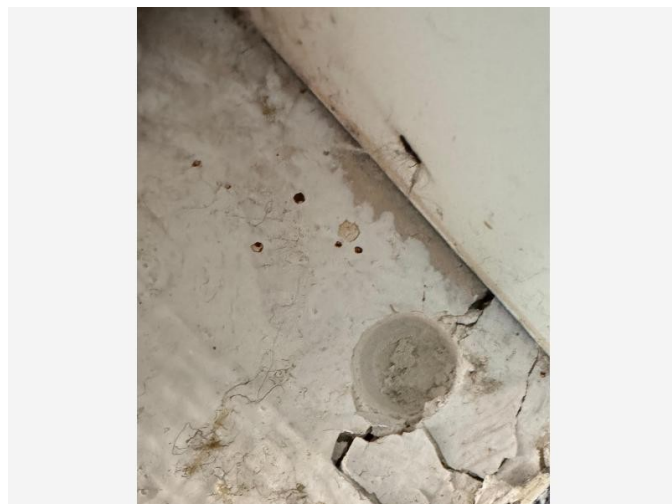
Fiche 7: Pleisterwerk wanden

Geen asbest

#	Type	Referentie	Resultaat
7.1	Mengmonster	-1	Geen asbest

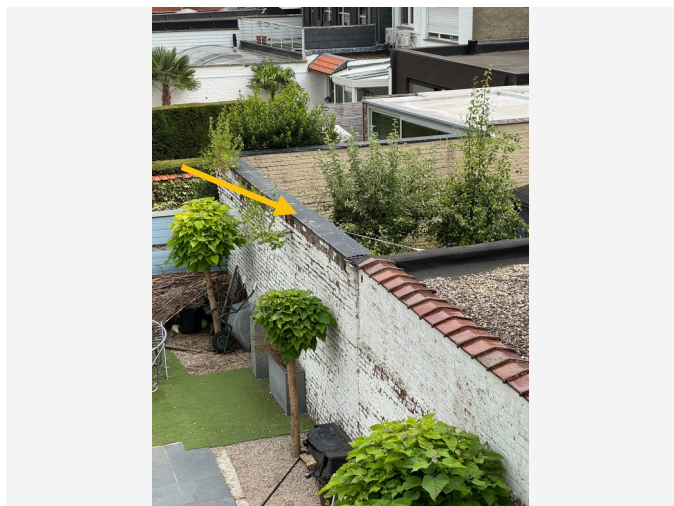
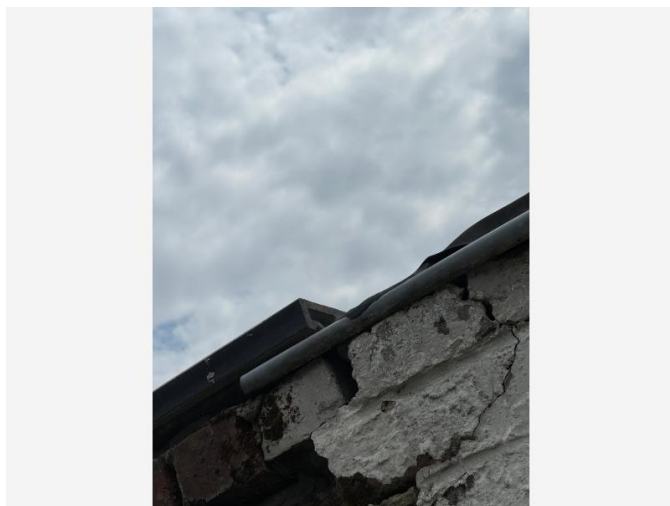
Fiche 8: Deksteen

Geen asbest

#	Type	Referentie	Resultaat
8.1	Puntmonster	-2	Geen asbest

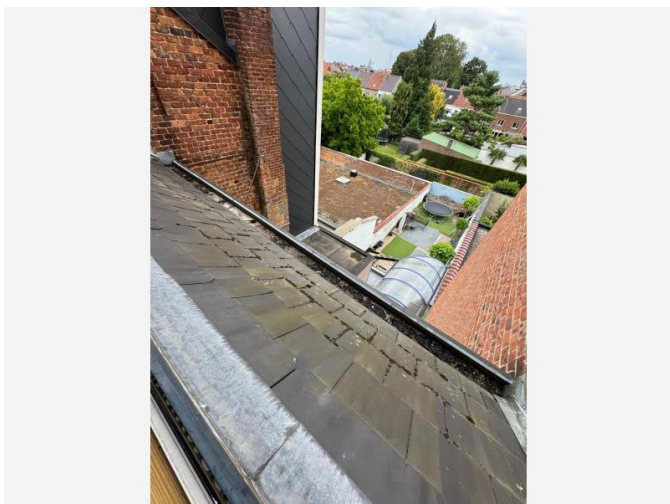
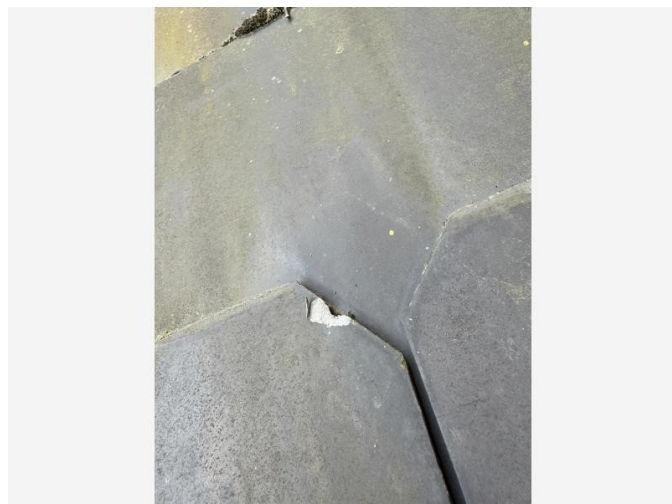
Fiche 9: Dak bestaande uit leien

Geen asbest

#	Type	Referentie	Resultaat
9.1	Puntmonster	-3	Geen asbest
