Asbestinventarisatetest

Justus Lipsiusstraat 40/0006, 3000 Leuven

Attestnummer : 20260520-000352.000

Uitgegeven op : 20.05.2026

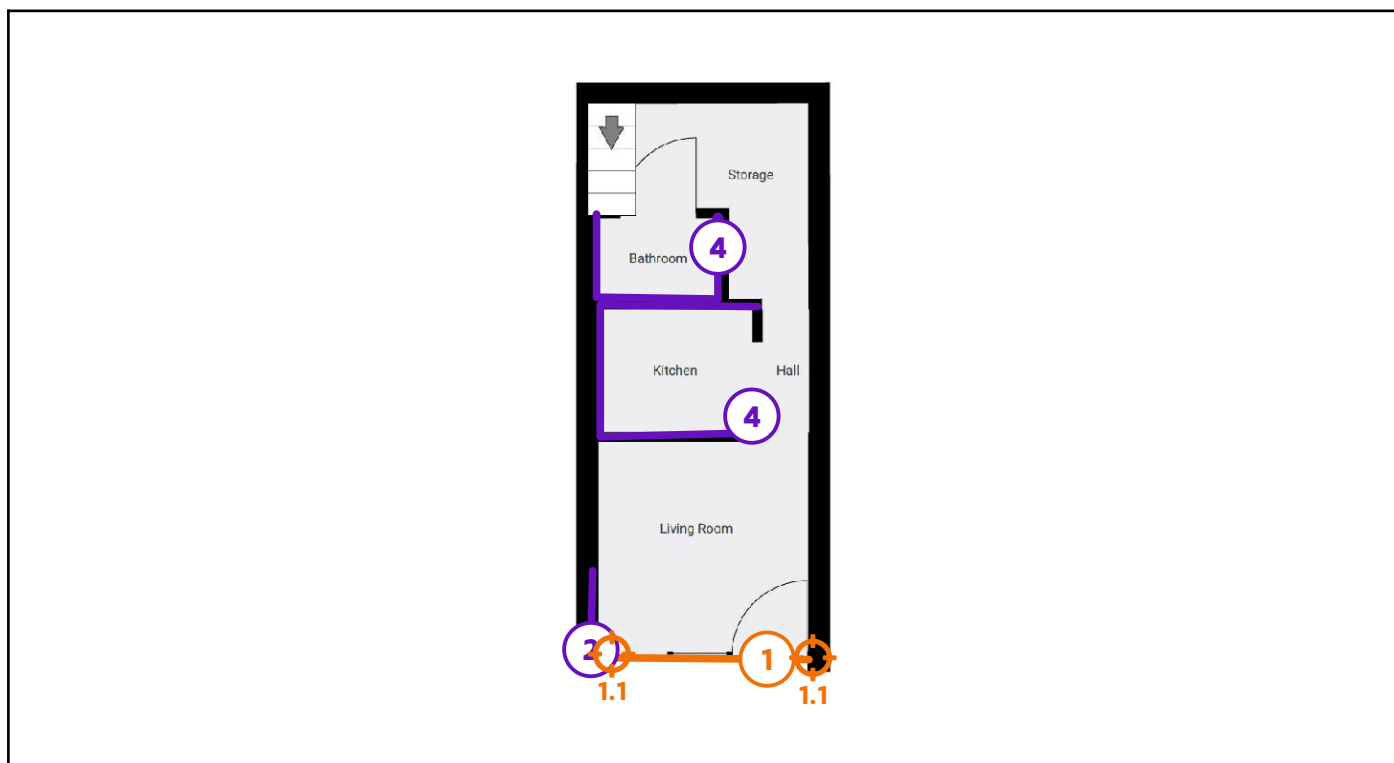
Plan 1.1: Gelijkvloers

Beschrijving	Type	Actie
1. Mastiek tussen raamkaders-muren	Asbestmateriaal	Verwijderen
1.1 Code: A3142-MM03	Mengmonster	-
2. Heraklith wanden achter wandpleister	Advies	-
4. Lijm wandtegels	Advies	-

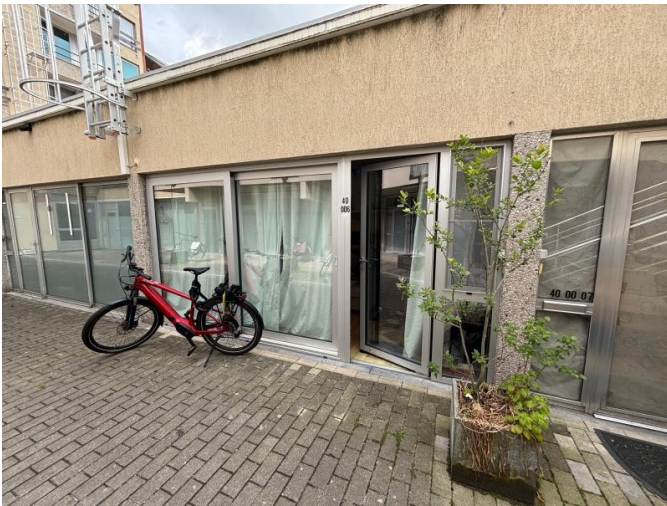
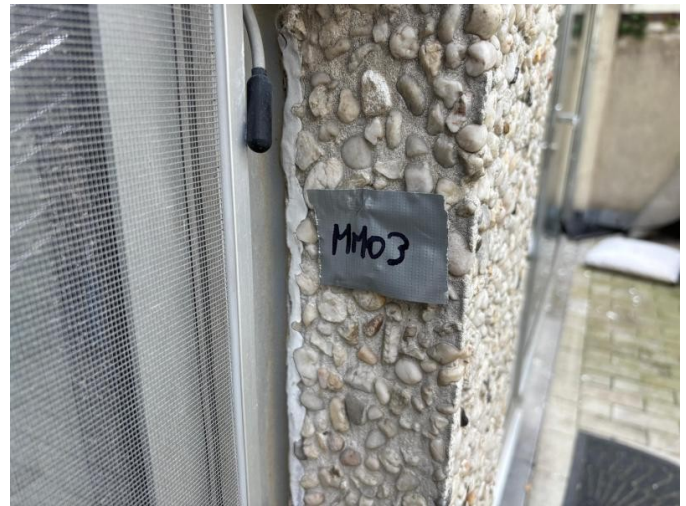
Het asbestmateriaal valt onder de mijlpaal van 2040.

Eindbeoordeling materiaalrisico	Verhoogd materiaalrisico en/of verhoogde kans op vezelvrijgave
---------------------------------	--

Gebondenheid	Categorie 1: hechtgebonden in oorsprong
Asbestsoort (vezeltype)	Alleen chrysotiel aanwezig
Asbestconcentratie	Laag (< 50%)
Afschermingsgraad van het gehele materiaal	Geheel of deels vrij aan de buitenlucht, maar geen contact met binnenlucht
Toestand van het materiaal	Matig beschadigd, matig verweerd

#	Type	Referentie	Resultaat
1.1	Mengmonster	A3142-MM03	Chrysotiel

Beschrijving	Mastiek tussen raamkaders-muren
Omgeving	Buiten
Primaire drager	Wandopening verticaal (raam, deur, ...)
Asbestmateriaal	In-situ afwerkingslagen - Pasta, stopverf, voegsel, stopsel, vulsel, mastiek, kitten, ...
Bindmiddel van asbestmateriaal	Kitten, mastiek, pasta
Gebondenheid op basis van bindmiddel	Hecht
Hoeveelheid (lengte - aantal)	<ul style="list-style-type: none">• 4,02 m - 1 stuk
Totale lengte	4,02 m
Eenvoudig bereikbaar	Ja
Bevestigingswijze	<ul style="list-style-type: none">• Verlijmd, ingegoten, versmeerd
Identificatiemethode	Een monstername door de asbestdeskundige met laboanalyse door een asbestlabo.
Destructieve handeling voor identificatie	Nee
Opmerking	De toepassing betreft de mastiek afdichtingslaag tussen de raamkaders en muur aan de voorgevel.

- Verwijder dit asbestmateriaal zo snel mogelijk. Volg de toestand goed op.

- Eenvoudige handelingen: mag via doe-het-zelf of door werknemer(s) met opleidingsattest eenvoudige handelingen
Deze toepassing mag door een aannemer die over een opleidingsattest eenvoudige handelingen beschikt of door een particulier (doe-het-zelver), verwijderd worden indien er geen verhoogd risico op vrijgave van asbestvezels (max. concentratie 0,01 vezels/cm³ - CODEX Art. VI.3-54) ontstaat en de toepassing voorafgaand wordt gefixeerd/bevochtigd. De individuele elementen moeten zonder machinale werktuigen (boormachine, slijpschijf, hogedrukreiniger) en zonder breken of gooien een voor een losgemaakt worden en dubbel en luchtdicht verpakt afgevoerd worden naar een erkend afvalpunt (recyclagepark). Daar moeten ze voorzichtig in de container voor asbestafval worden gelegd. Op het recyclagepark worden uitsluitend hechtgebonden asbestmaterialen aanvaard. Niet-hechtgebonden asbestmaterialen kunnen enkel bij een erkend asbestverwijderaar of asbestafvalverwerker worden aangeboden.

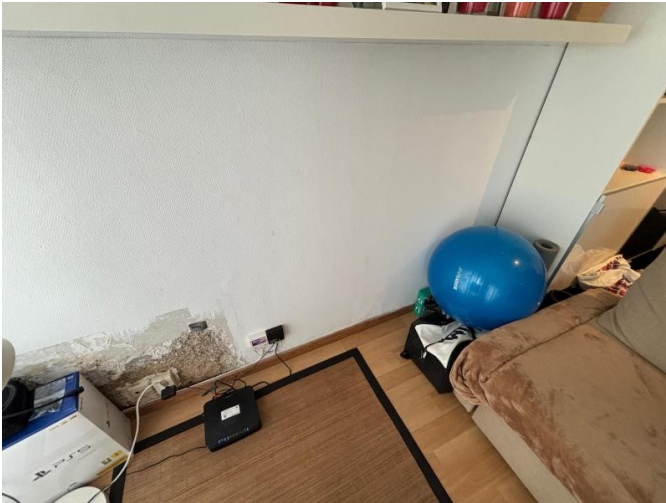
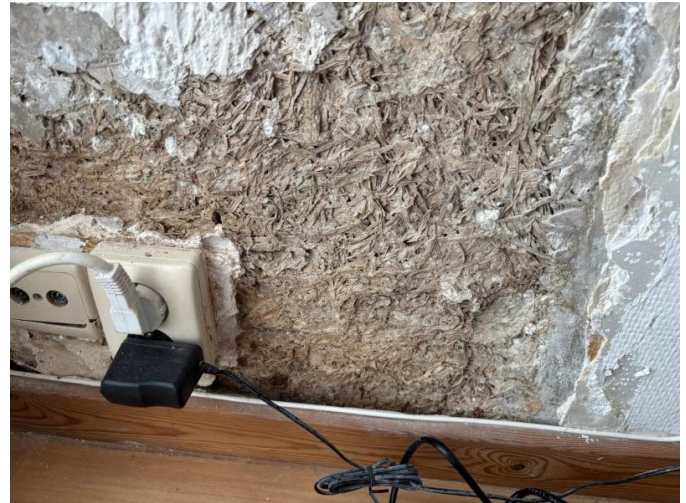
Heraklith platen/vezels achter de muurpleister.

Basis voor advies	De asbestdeskundige beoordeelt het materiaal als niet-asbestverdacht.
Primaire drager	Binnenwand

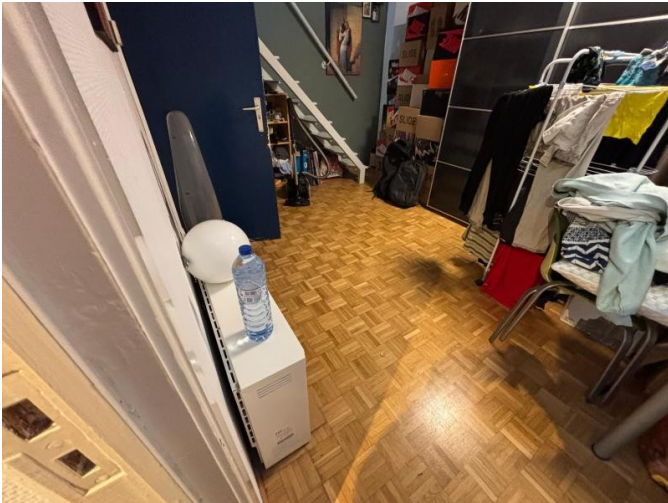
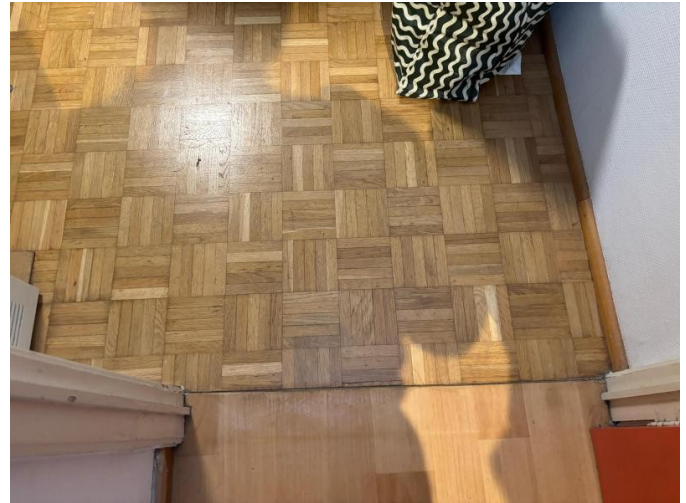
Geen verdachte vloeren aanwezig in de woning. Alle vloeren zijn ook in goede staat waardoor een staalname of controle van de onderliggende lagen niet mogelijk is zonder schade aan te richten en destructief werk uit te voeren. Bij grote werken is het toch aangeraden de onderlagen te controleren. Zwarte lijmlagen of oudere gipslagen kunnen altijd verdacht zijn en dienen verder gecontroleerd te worden.

Basis voor advies	Beoordeling op basis van expertise, zonder een vaststelling door de asbestdeskundige.
Primaire drager	Vloer

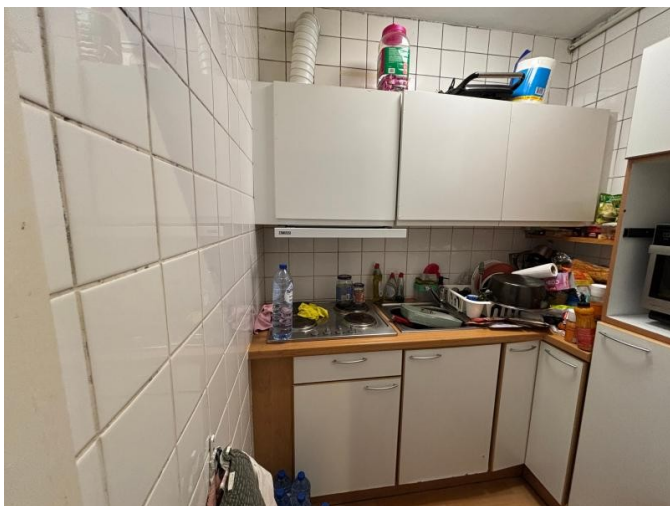
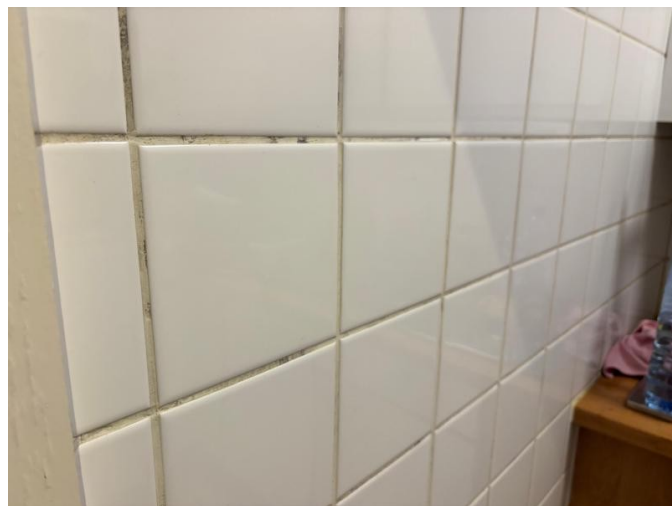
Wandtegels aanwezig in de badkamer en keuken, de tegels zelf zijn niet asbestverdacht maar de onderliggende lijmlagen kunnen niet gecontroleerd worden zonder tegels te beschadigen. Mogelijks zijn er meerdere oude en dus asbestverdachte lijmlagen aanwezig. Dit dient bij grote renovatiewerken verder gecontroleerd te worden waarbij de lijmlagen tot op de drager bemonsterd moeten worden. De lijmlagen kunnen uit cement bestaan maar mogelijks ook uit een soort van gipslijm.

Basis voor advies	Beoordeling op basis van expertise, zonder een vaststelling door de asbestdeskundige.
Primaire drager	Binnenwand
(Asbest)materiaal	In-situ afwerkingslagen - Lijmlaag
Bindmiddel	Lijm
Gebondenheid bindmiddel	Hecht

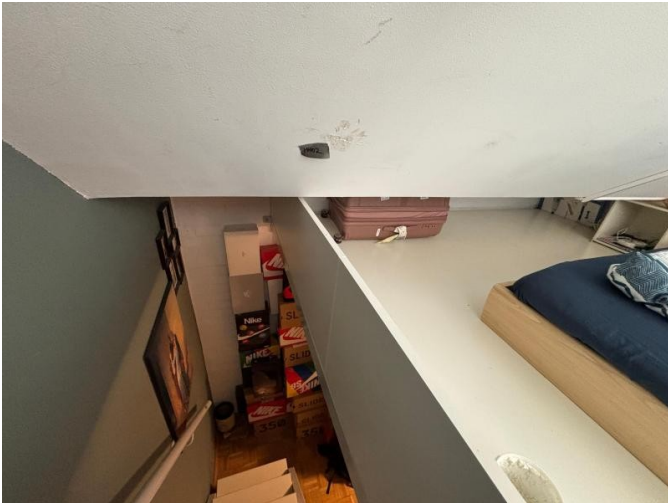
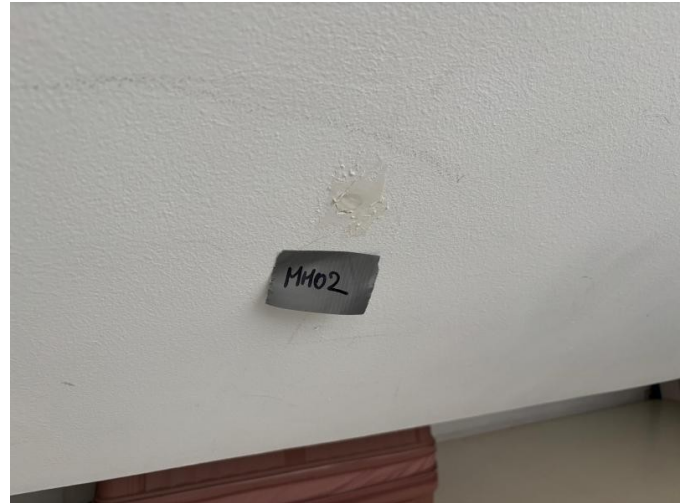
Fiche 5: Mengstaal plafondpleister

Geen asbest

#	Type	Referentie	Resultaat
5.1	Mengmonster	A3142-MM02	Geen asbest

Beschrijving	Mengstaal plafondpleister
Omgeving	Binnen
Primaire drager	Plafond
Bindmiddel van materiaal	Gips - kalk
Gebondenheid op basis van bindmiddel	Niet-hechtgebonden
Hoeveelheid (oppervlakte - dikte - aantal)	• 1,00 m ² - 1,00 cm - 1 stuk
Totaal volume	0,01 m ³
Identificatiemethode	Een monstername door de asbestdeskundige met laboanalyse door een asbestlabo.
Destructieve handeling voor identificatie	Nee
Opmerking	<p>Mengstaal van de plafondpleister genomen in de woning. Puntstalen verdeeld over:</p> <ul style="list-style-type: none">- gelijkvloers en slaapruiimte <p>Let op, dit blijft een steekproef. Bij grote afbraakwerken is het aangeraden bijkomende stalen te nemen om asbesthoudend pleisterwerk volledig te kunnen uitsluiten.</p>

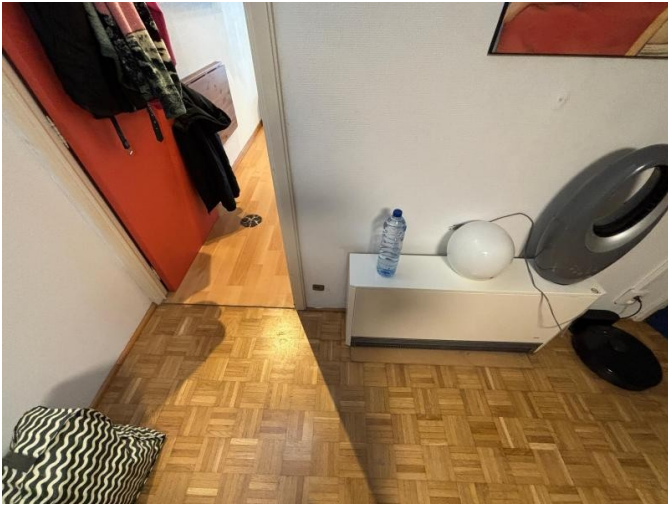
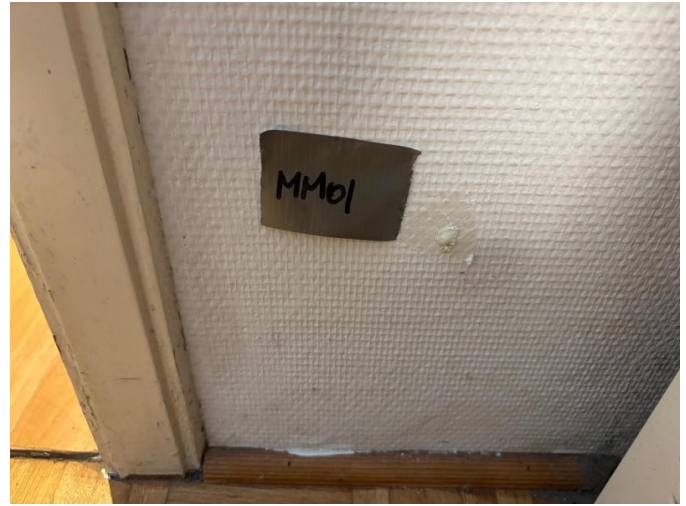
Fiche 6: Mengstaal muurpleister

Geen asbest

#	Type	Referentie	Resultaat
6.1	Mengmonster	A3142-MM01	Geen asbest

Beschrijving	Mengstaal muurpleister
Omgeving	Binnen
Primaire drager	Binnenwand
Bindmiddel van materiaal	Gips - kalk
Gebondenheid op basis van bindmiddel	Niet-hechtgebonden
Hoeveelheid (oppervlakte - dikte - aantal)	• 1,00 m ² - 1,00 cm - 1 stuk
Totaal volume	0,01 m ³
Identificatiemethode	Een monstername door de asbestdeskundige met laboanalyse door een asbestlabo.
Destructieve handeling voor identificatie	Nee
Opmerking	<p>Mengstaal van de muurpleister genomen in de studio. Puntstalen verdeeld over:</p> <ul style="list-style-type: none">- leefruimte vooraan- berging achteraan- kleine hal <p>Let op, dit blijft een steekproef. Bij grote afbraakwerken is het aangeraden bijkomende stalen te nemen om asbesthoudend pleisterwerk volledig te kunnen uitsluiten.</p>
