# Asbestinventarisatetest

Varensbos 20, 9920 Lievegem

Attestnummer : 20251218-000035.000

Uitgegeven op : 18.12.2025

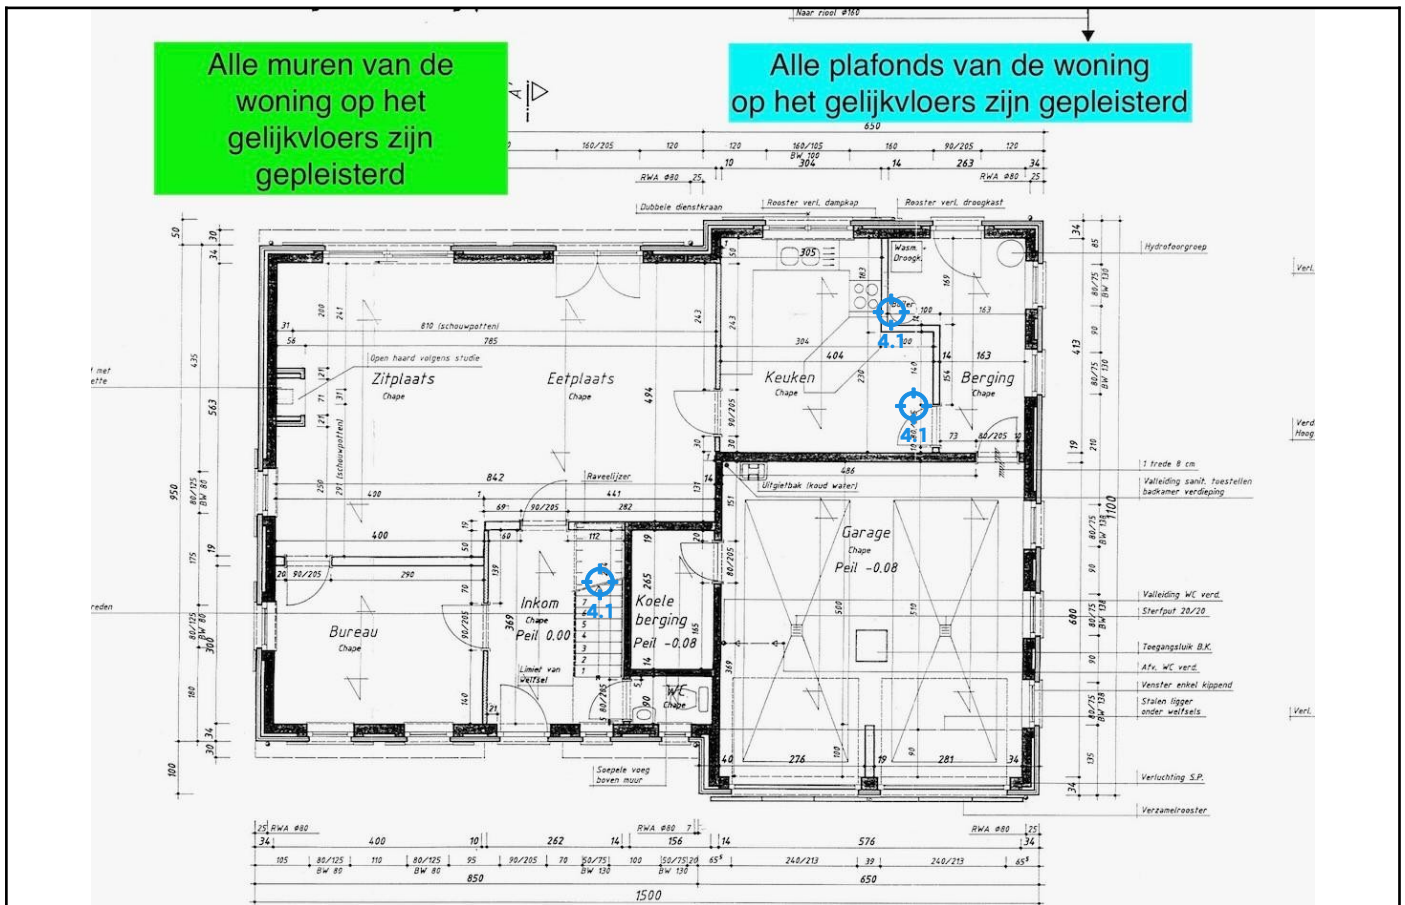
# Plan 1.1: Grondplan gelijkvloers

Beschrijving	Type	Actie
4. pleisterwerk muur	Geen asbest	-
4.1 Code: M001	Mengmonster	-

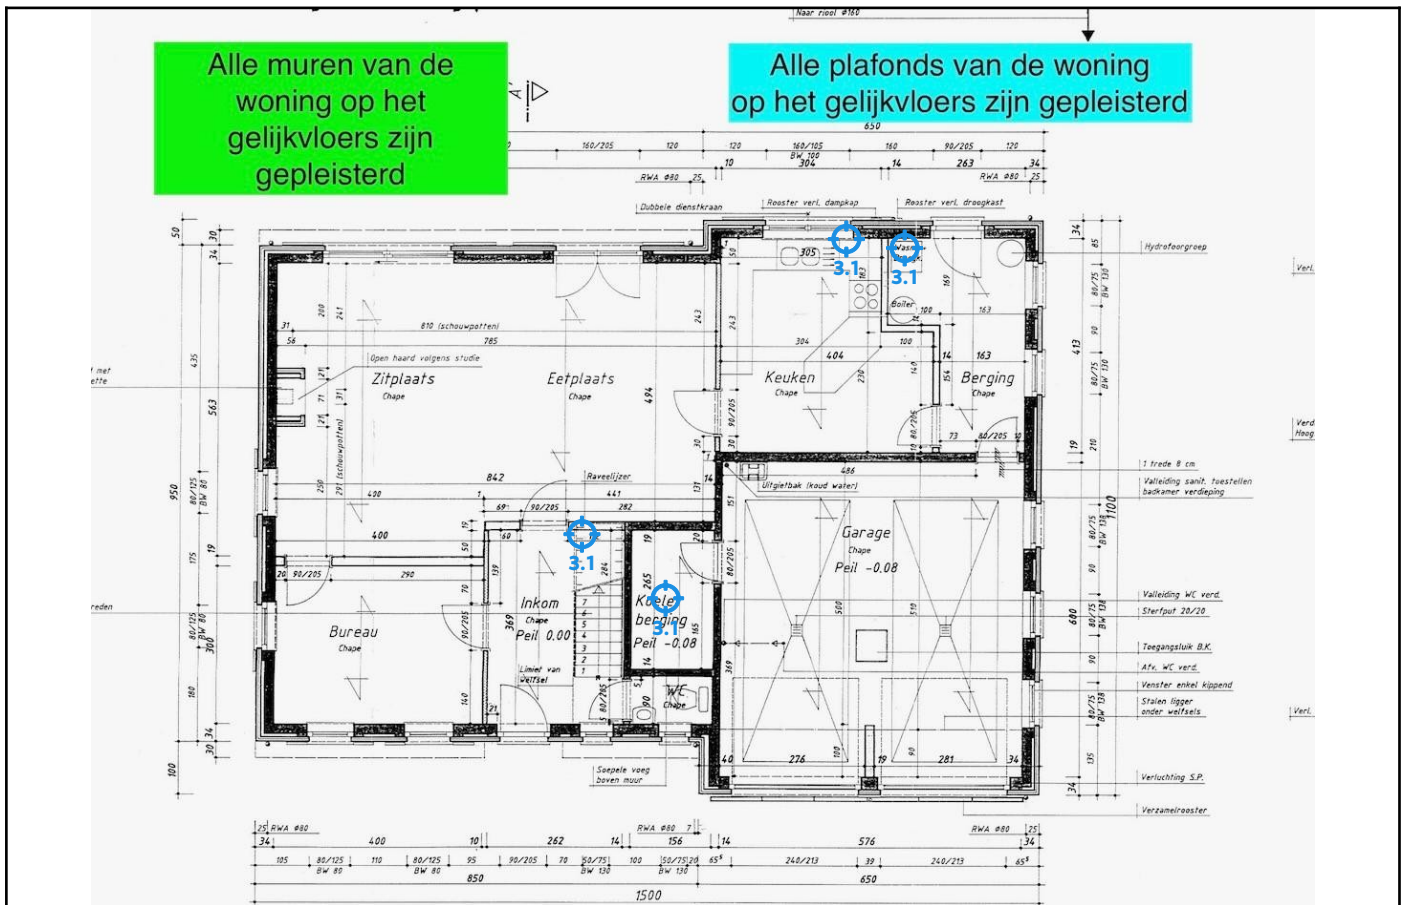
# Plan 1.2: Grondplan gelijkvloers

Beschrijving	Type	Actie
3. pleisterwerk plafond	Geen asbest	-
3.1 Code: M002	Mengmonster	-

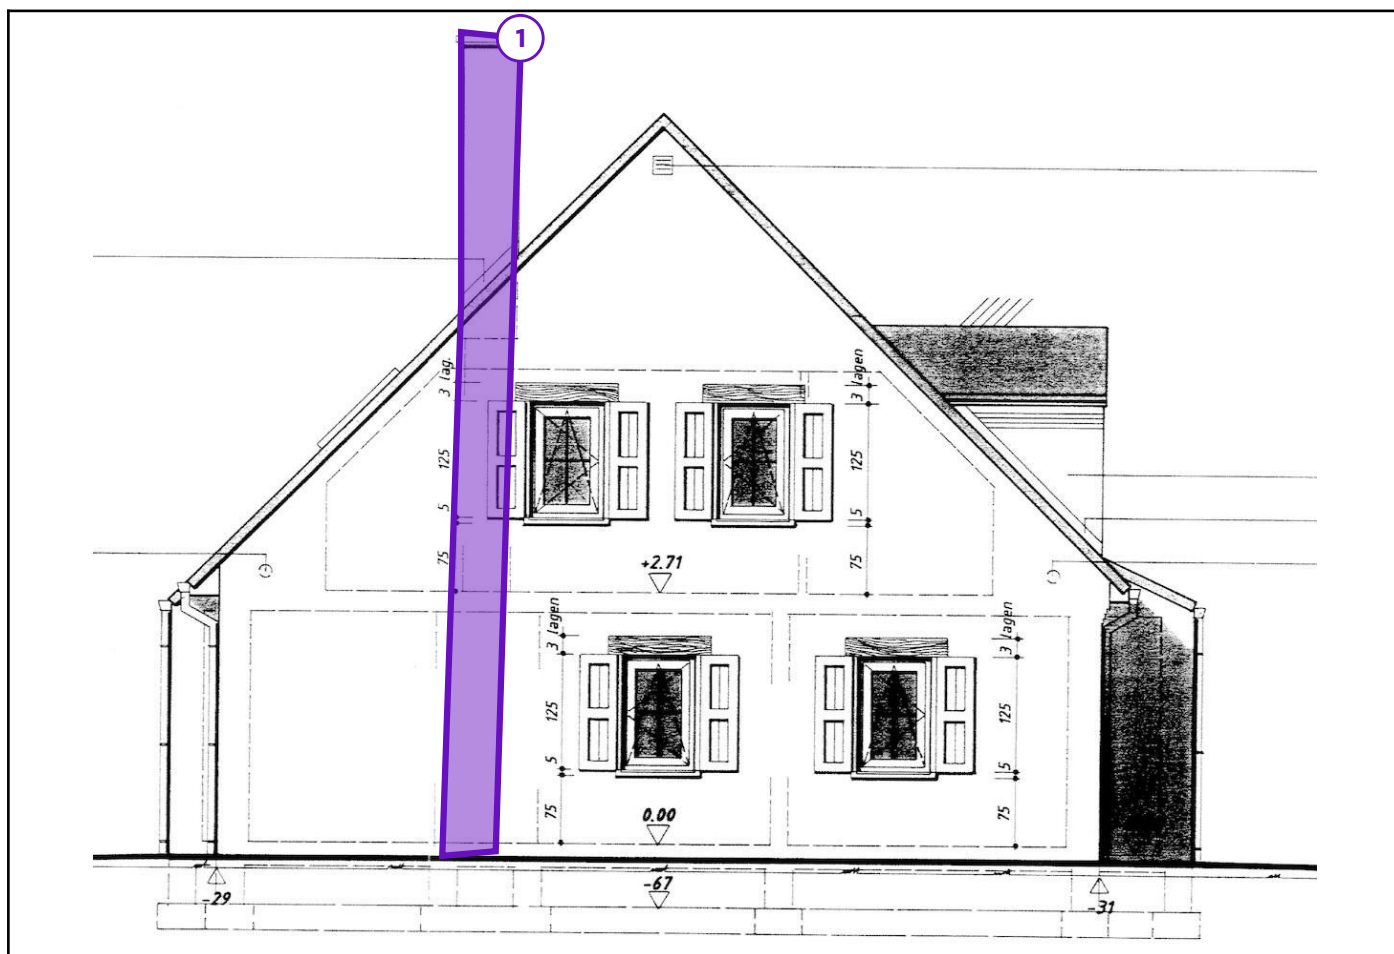
## Plan 1.4: Rechtersijaanzicht woning

Beschrijving	Type	Actie
1. rookgaskanalen	Beperking	-

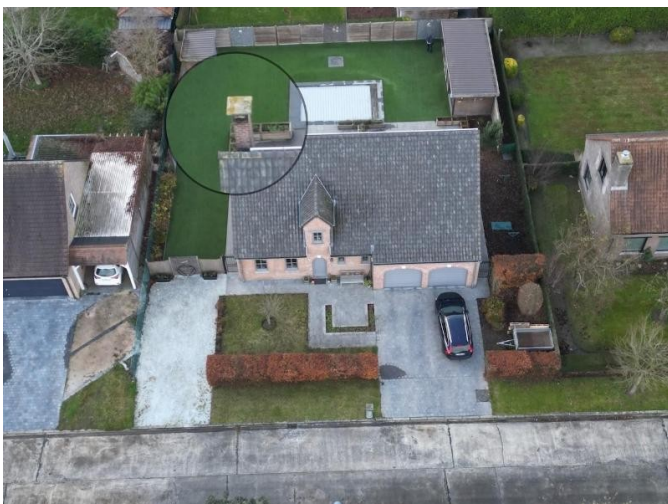
*Situeringfoto*

### Tijdelijke beperking

**Reden:** Het onderzoek kan niet uitgevoerd worden binnen de bepalingen van de Welzijnswet

**Uitleg van de asbestdeskundige:** De schouw bevindt zich hoger dan 3,5m.

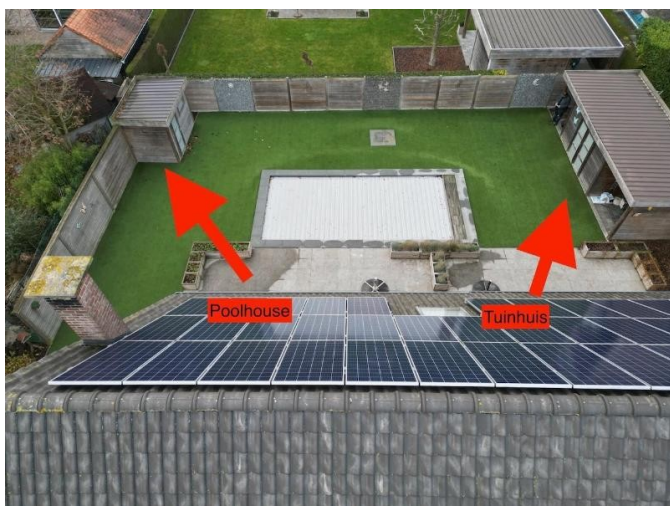
Situeringfoto

### Uitgesloten van inspectie

Bouwjaar: 2016

*Constructies gebouwd vanaf 2001 moeten niet onderzocht worden*

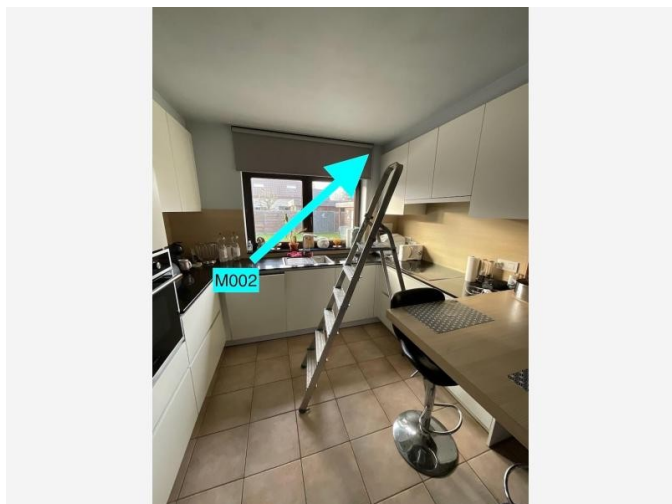
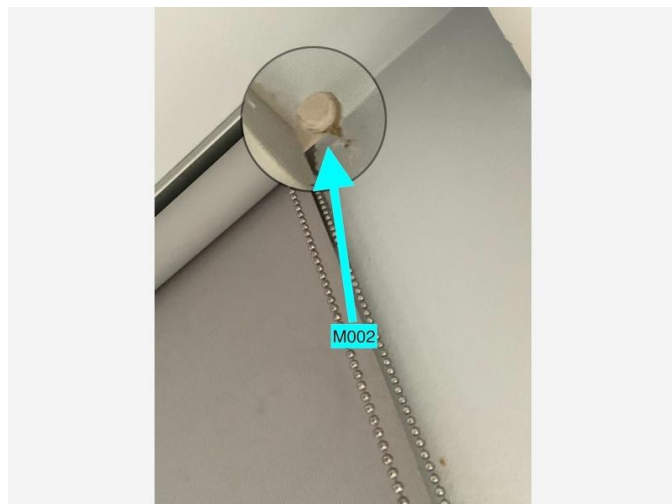
## Fiche 3: pleisterwerk plafond

Geen asbest

#	Type	Referentie	Resultaat
3.1	Mengmonster	M002	Geen asbest

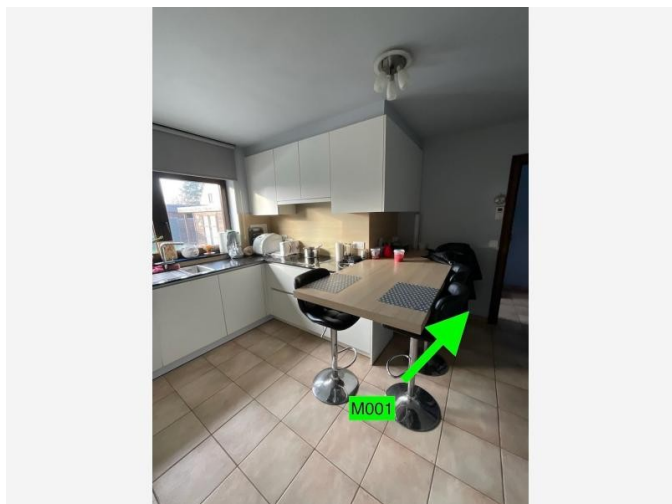
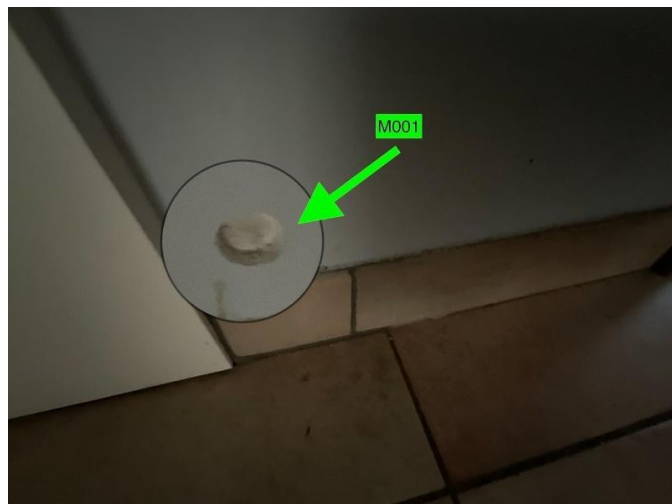
## Fiche 4: pleisterwerk muur

Geen asbest

#	Type	Referentie	Resultaat
4.1	Mengmonster	M001	Geen asbest

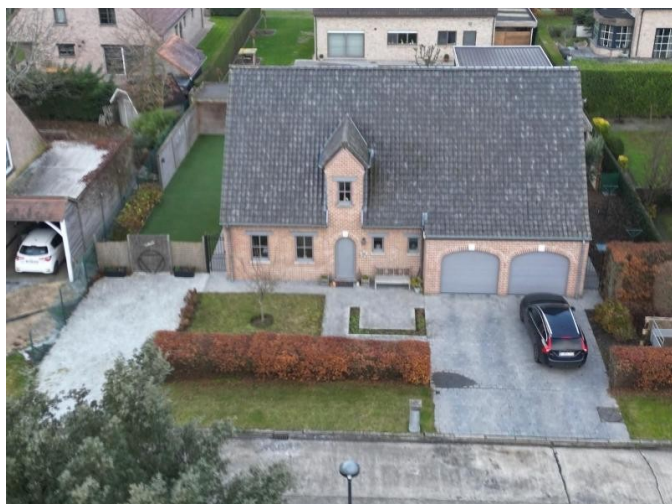
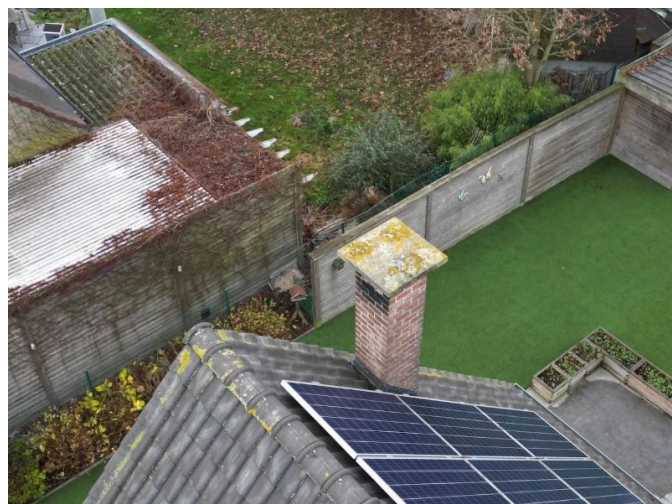
### Fiche 5: Dakbedekking woning

Beschrijving	Notitie	Terug te vinden op plannen
Fiche 5: Dakbedekking woning	In 2017 werd het dak volledig vernieuwd.	-
Fiche 6: Materialen onder de dakbedekking (onderdak, ...)	In 2017 werd het dak volledig vernieuwd waarbij de dakbedekking werd weggenomen tot op de balken. Volgens het bouwplan van de woning was het onderdak van de woning oorspronkelijk bplex.	-
Fiche 7: Afdichtingsmateriaal (mastiek, kit, ...) aan schrijnwerk	-	-
