# Asbestinventarisatetest

Mechelsesteenweg 179/21, 1970 Wezembeek-Oppem

Attestnummer : 20260522-000129.000

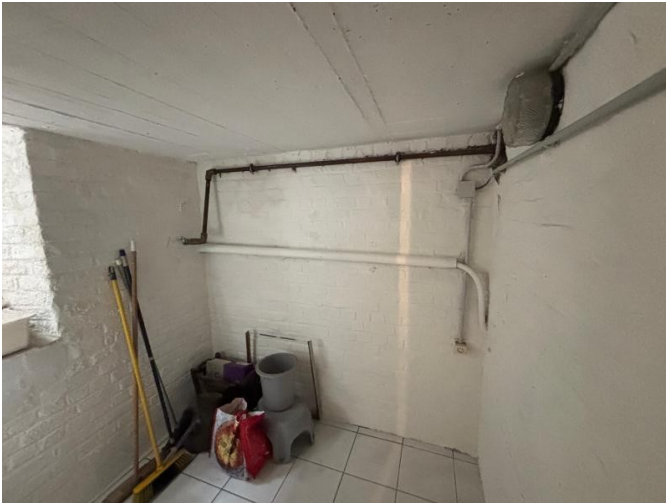
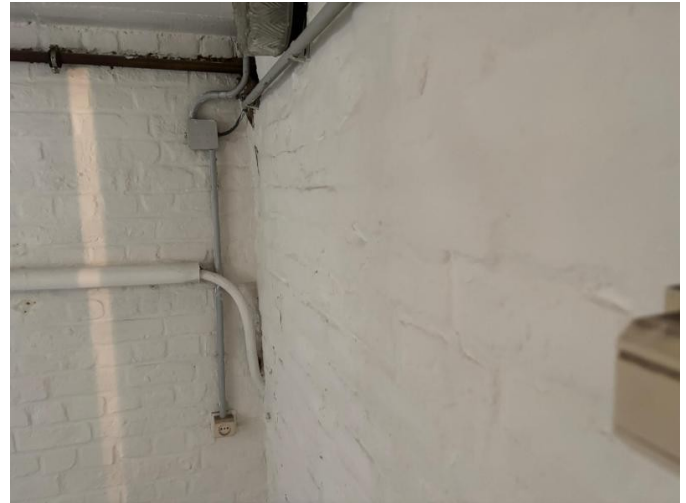
### Informatie over een niet-asbestverdacht materiaal

| Basis voor advies | De asbestdeskundige beoordeelt het materiaal als niet-asbestverdacht. |

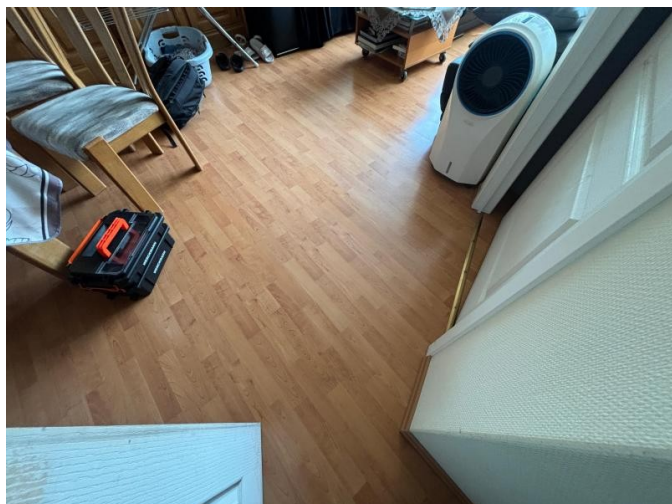
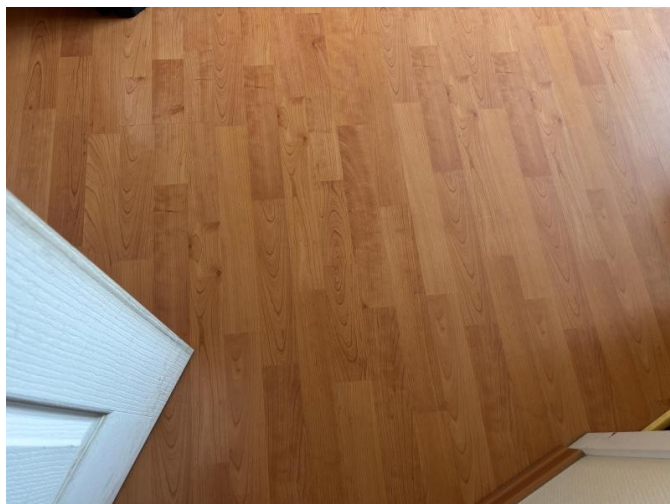
## Informatie over een materiaal dat de asbestdeskundige niet kan waarnemen of vaststellen

Geen verdachte toplagen aanwezig in het appartement. Wel is het aangeraden bij renovatiewerken na te gaan of er onder het laminaat verdachte lijmlagen ( zwart ) gebruikt zijn.

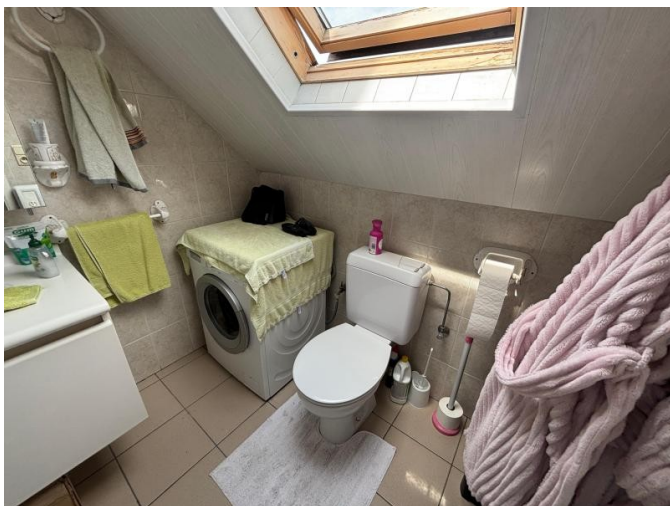
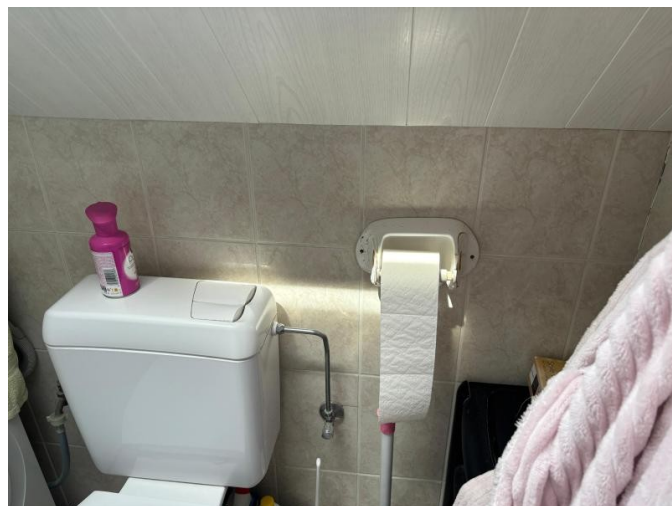
### Informatie over een materiaal dat de asbestdeskundige niet kan waarnemen of vaststellen

Wandtegels aanwezig in de badkamer. De tegels zelf zijn niet asbestverdacht maar de onderliggende lijmlagen kunnen niet gecontroleerd worden zonder tegels te beschadigen. Mogelijks zijn er meerdere oude en dus asbestverdachte lijmlagen aanwezig. Dit dient bij grote renovatiewerken verder gecontroleerd te worden waarbij de lijmlagen tot op de drager bemonsterd moeten worden. De lijmlagen kunnen uit cement bestaan maar mogelijks ook uit een soort van gipslijm.

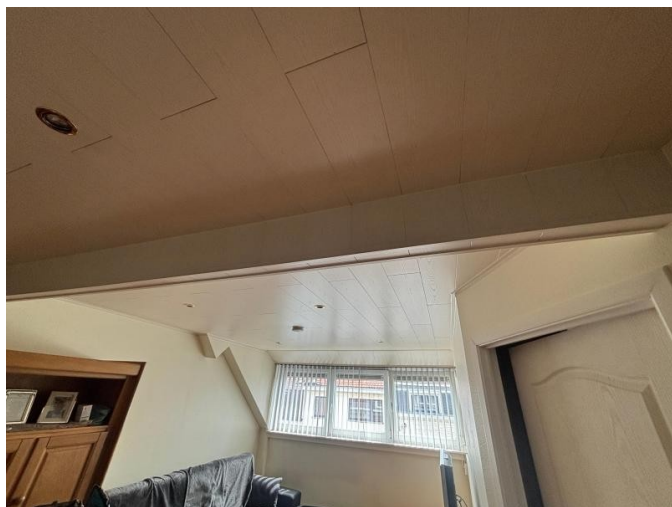
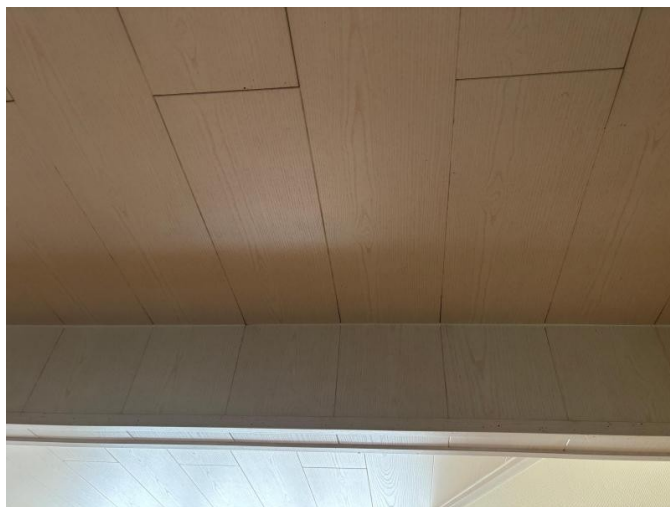
## Fiche 4: Wanden en plafonds

| Beschrijving | Notitie | Terug te vinden op plannen |
|---|---|---|
| Fiche 4: Wanden en plafonds | <p>Geen vaste wanden aanwezig in het appartement die bereikbaar zijn. Alle ruimtes hebben valse wanden en plafonds. Hierdoor is het niet duidelijk of er al dan niet gipspleister aanwezig is achter de valse wanden.</p> <p>Bij renovatie werken de onderliggende lagen controleren van zowel de wanden als de plafonds. Nagaan of er gipslagen aanwezig zijn. Indien er afsmeerlagen gevonden worden tussen de wanden, dienen deze ook apart bemonsterd te worden.</p> | Plan 1.1: Appartement |

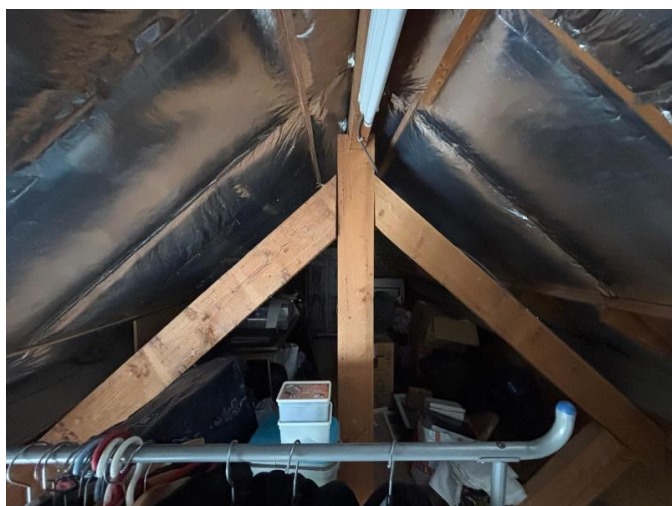
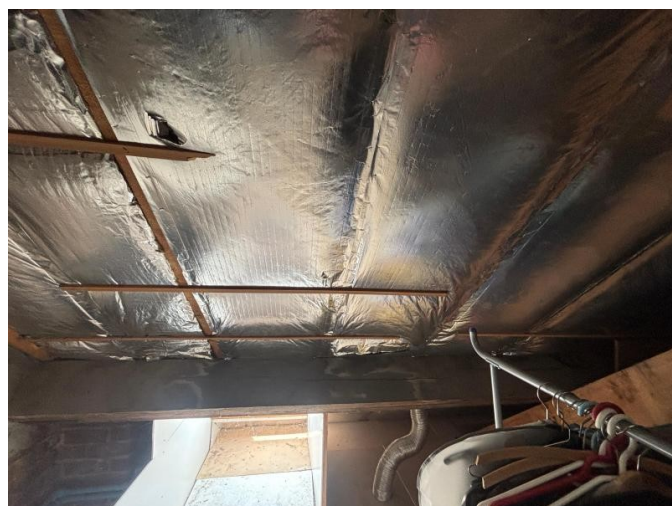
## Fiche 7: Onderdak

| Beschrijving | Notitie | Terug te vinden op plannen |
|---|---|---|
| Fiche 7: Onderdak | Het onderdak wordt opgenomen in het asbestattest van de gemeenschappelijke delen. | - |

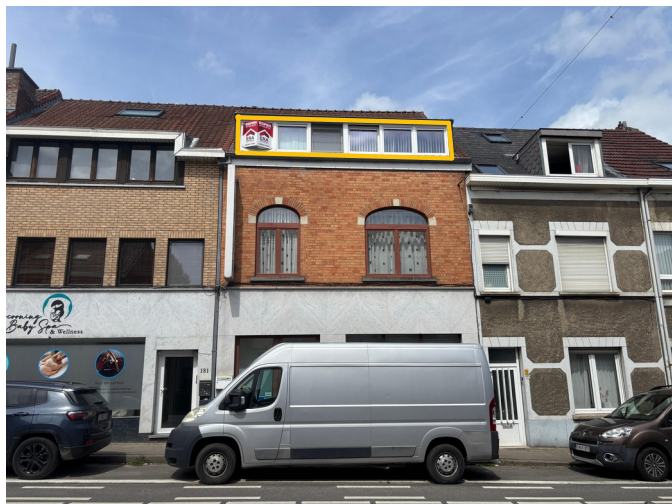
## Fiche 10: Afdichtingslaag tussen raamkaders en muren

| Beschrijving | Notitie | Terug te vinden op plannen |
|---|---|---|
| Fiche 10: Afdichtingslaag tussen raamkaders en muren | Geen verdachte afdichtingslagen tussen de raamkaders en muur. | Plan 1.1: Appartement |
