Asbestinventarisatetest

Ten Brielensesteenweg 61, 8940 Wervik

Attestnummer : 20251208-000205.000

Uitgegeven op : 08.12.2025

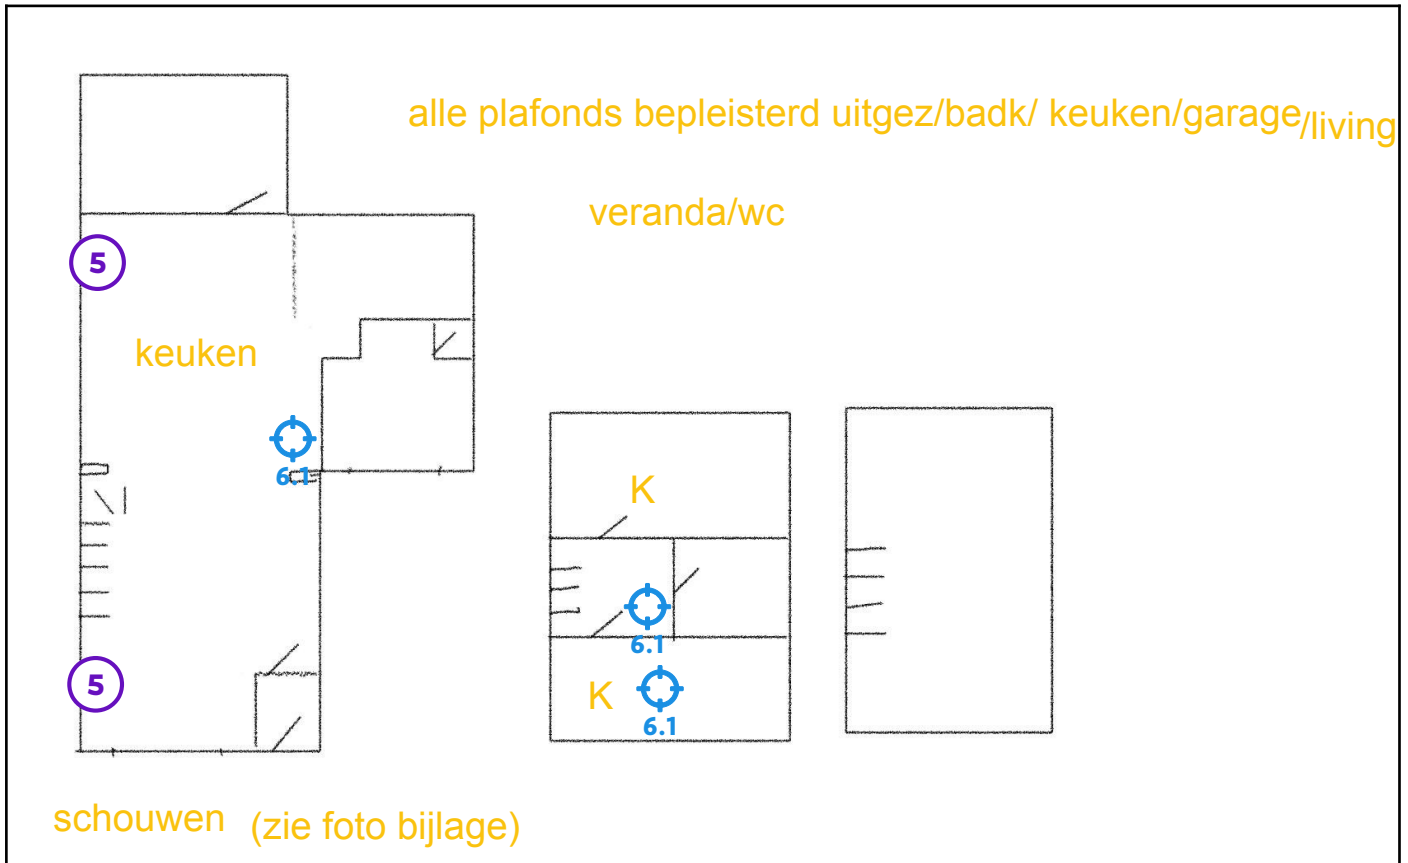
Plan 1.3: Afwerklaag plafonds pleister

Beschrijving	Type	Actie
5. rookkanalen	Beperking	-
6. afwerklaag pleister plafonds	Geen asbest	-
6.1 Code: 2564518-03	Mengmonster	-

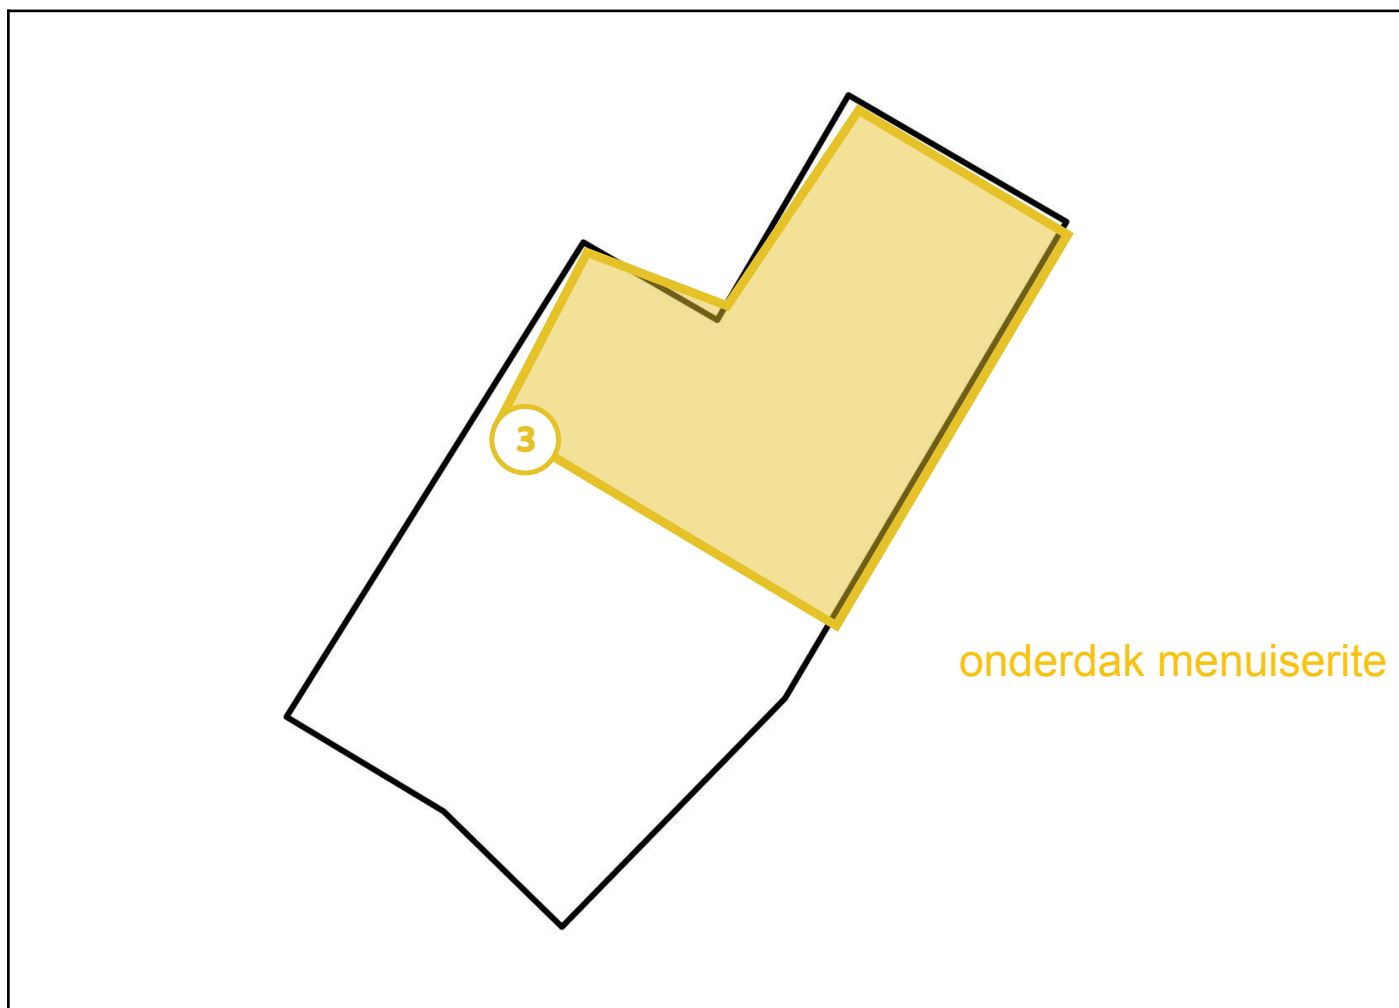
Plan 1.4: Hoofdgebouw plan

Beschrijving	Type	Actie
3. onderdak - menuiserie platen	Asbestmateriaal	Zorgvuldig beheren

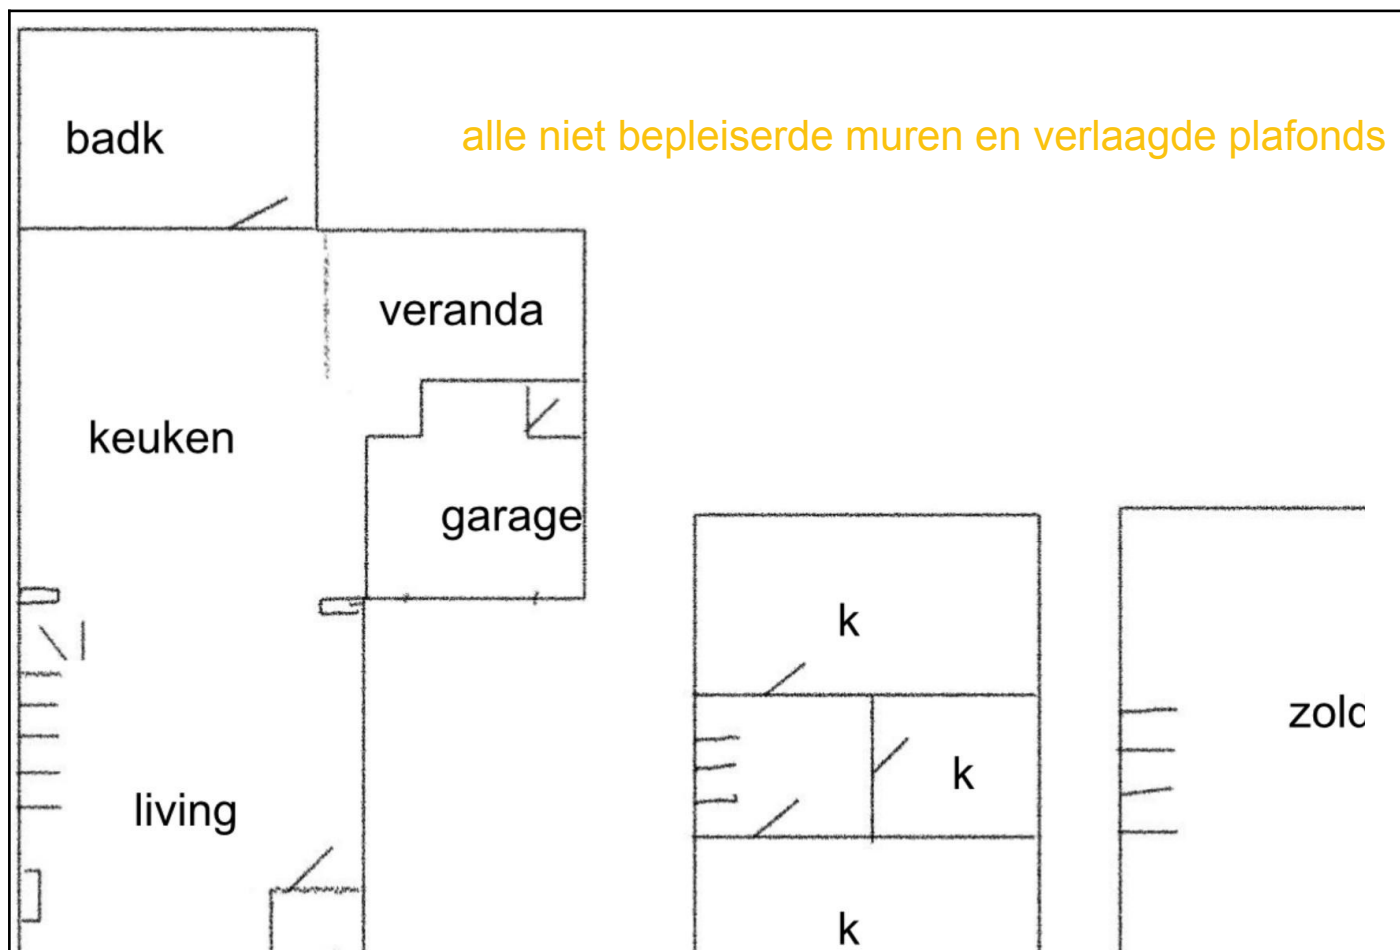
Plan 1.6: Valse wanden en verlaagde plafonds

Beschrijving	Type	Actie
4. Muren en plafonds achter valse wanden vochtige ruimtes	Beperking	-

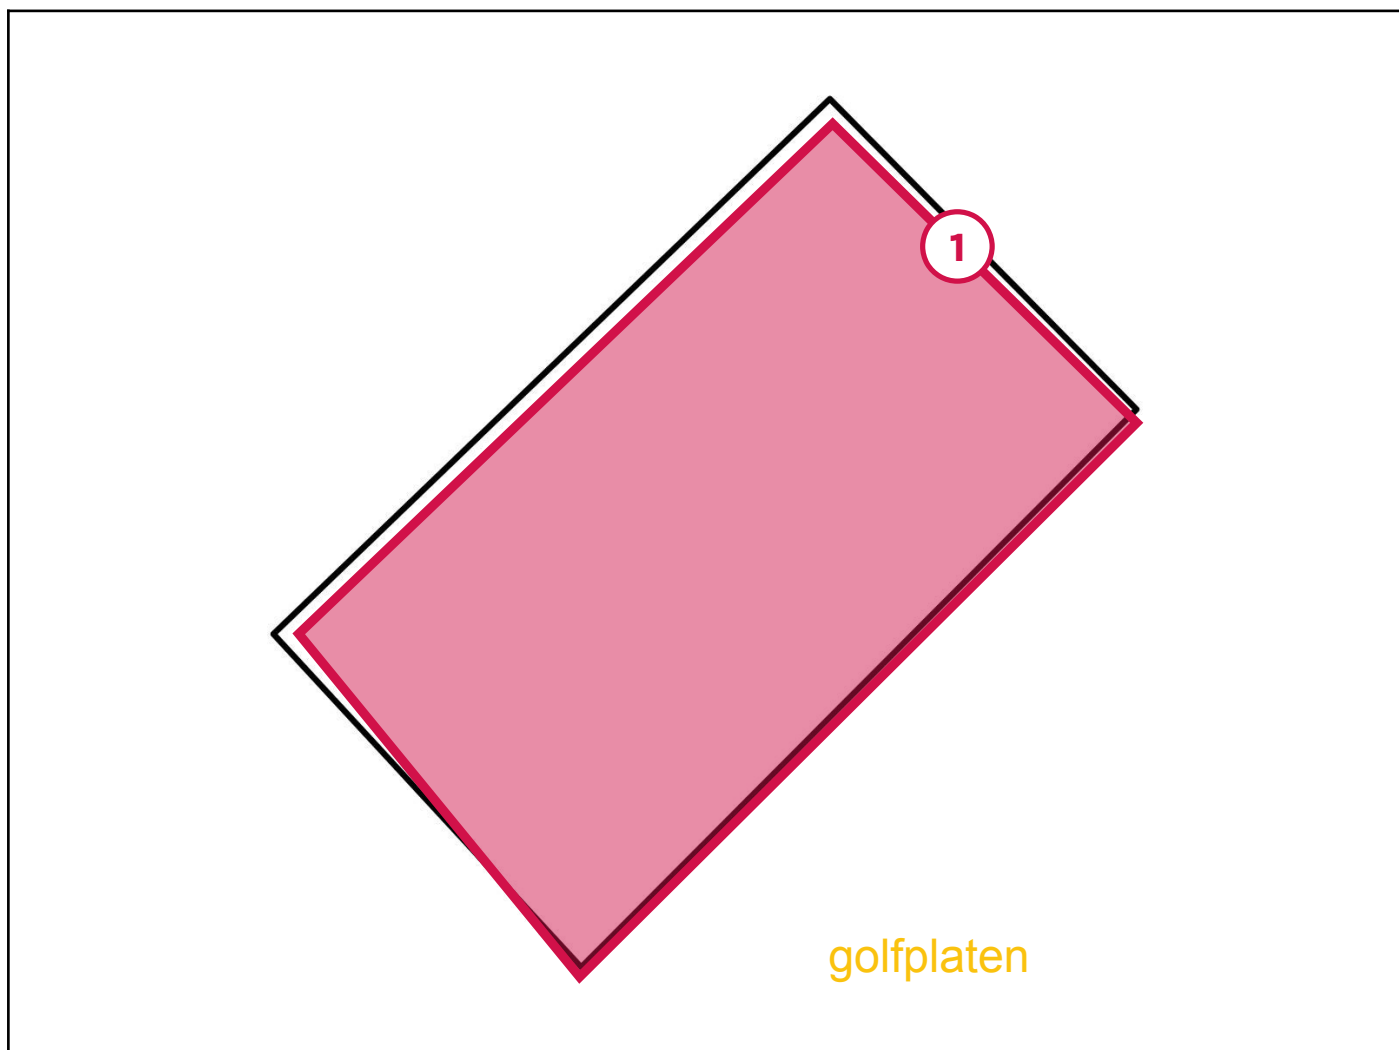
Plan 2.1: Bijgebouw plan / golfplaten

Beschrijving	Type	Actie
1. Golfplaten	Asbestmateriaal	Dringend verwijderen

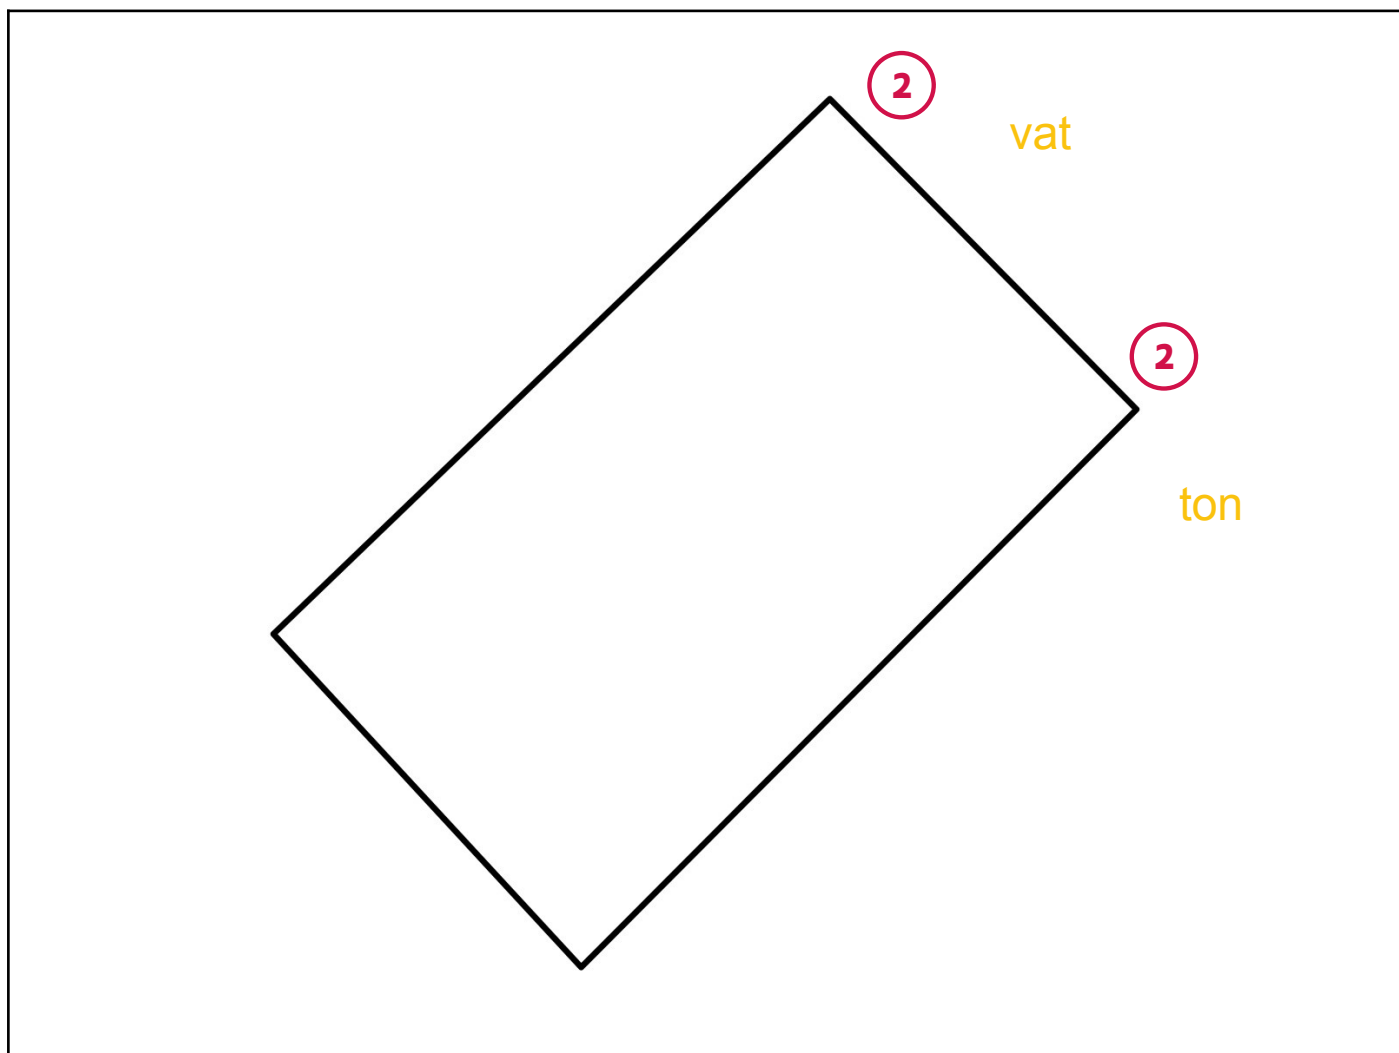
Plan 2.2: Bijgebouw plan / regenton in zink

Beschrijving	Type	Actie
2. Slib in regenton en plastieken vat (zink ton en vat)	Asbestmateriaal	Dringend verwijderen

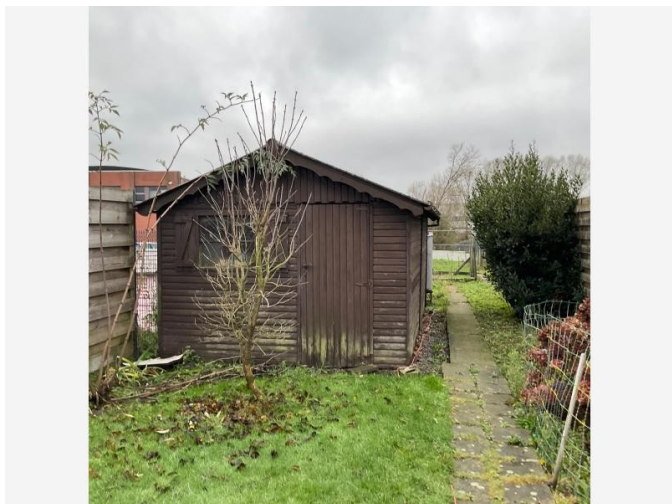
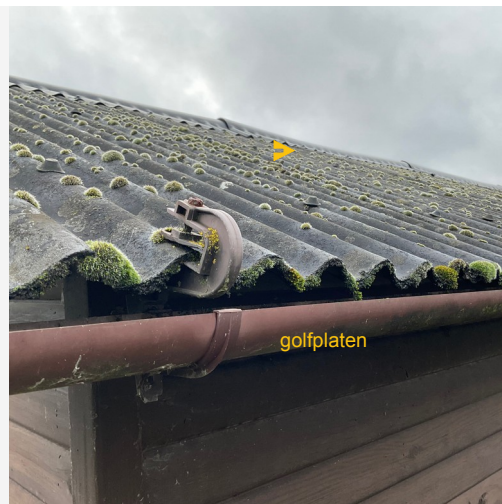
Het asbestmateriaal valt onder de mijlpaal van 2034.

Eindbeoordeling materiaalrisico	Hoog materiaalrisico en/of hoge kans op vezelvrijgave
---------------------------------	---

Gebondenheid	Categorie 1: hechtgebonden in oorsprong
Asbestsoort (vezeltype)	Crocidoliet aanwezig
Asbestconcentratie	Laag (< 50%)
Afschermingsgraad van het gehele materiaal	Geheel of deels (ook) vrij aan de binnenlucht
Toestand van het materiaal	Matig beschadigd, matig verweerd

Beschrijving	Golfplaten
Omgeving	Grenst aan binnen- en buitenlucht
Primaire drager	Schuin dak
Asbestmateriaal	Dak- en gevelbekleding - Golfplaat
Bindmiddel van asbestmateriaal	Cement
Gebondenheid op basis van bindmiddel	Hecht
Hoeveelheid (oppervlakte - aantal)	<ul style="list-style-type: none">• 24,00 m² - 1 stuk
Totale oppervlakte	24,00 m ²
Eenvoudig bereikbaar	Ja
Bevestigingswijze	<ul style="list-style-type: none">• Geschroefd
Identificatiemethode	De asbestdeskundige beoordeelt het materiaal als asbesthoudend, en dit zonder monsternamen.
Destructieve handeling voor identificatie	Nee

Dringend verwijderen

- Verwijder dit asbestmateriaal zo snel mogelijk. Volg de toestand goed op.
- Hemelwater dat afspoelt van asbestcement daken of gevels kan asbestdeeltjes bevatten. Gebruik het enkel voor gesloten circuits (bv. spoelen toiletten). Reinig na het vervangen van het dak of de gevel de dakgoten en regenwaterput of -ton om asbesthoudend sediment of slib te verwijderen

- Eenvoudige handelingen: mag via doe-het-zelf of door werknemer(s) met opleidingsattest eenvoudige handelingen
Raadpleeg containerpark (dubbele gesloten verpakking) - bevochtigen vooraleer afbraak - NIET in slijpen of storten (koker) - gebruik de nodige veiligheidsmaatregelen zoals mondmasker ffpp3, wegwerpoverall, handschoenen, overtrekken schoenen, Geen minderjarigen in de buurt tijdens afbraak - lees aandachtig achteraan het asbestattest te nemen veiligheidsmaatregelen, www.asbestinfo.be, ga naar ovamsite verwijderingsmethodes asbesthoudende materialen

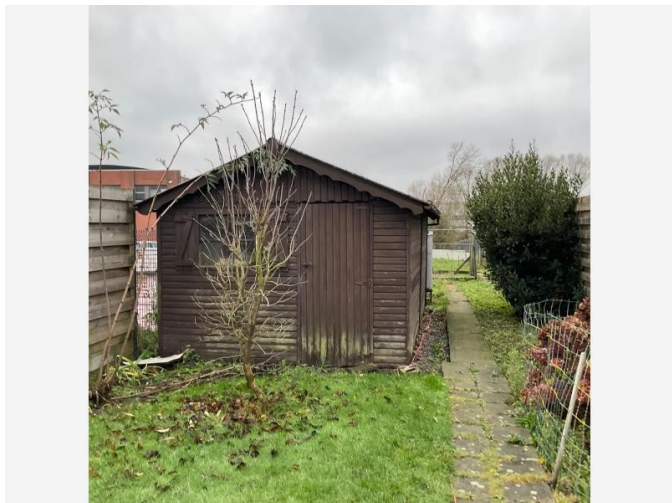
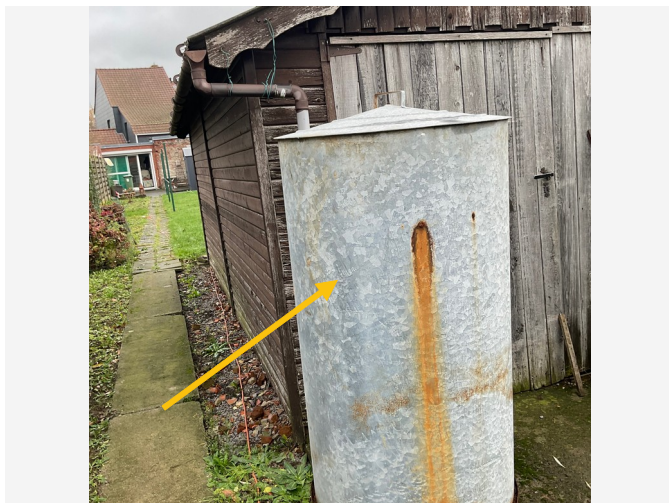
Fiche 2: Slib in regenton en plasticen vat (zink ton en vat)

Het asbestmateriaal valt onder de mijlpaal van 2040.

Beschrijving	Slib in regenton en plastieken vat (zink ton en vat)
Type afvalstof	Betreft resten (contaminatie) van verwerking of beschadiging
Type resten (contaminatie)	<ul style="list-style-type: none">• Stof, deeltjes < 4 mm, flinters, gruis (los, opliggend)• Stof, deeltjes < 4 mm, flinters, gruis (vermengd in materiaal)
Besmette materialen	<ul style="list-style-type: none">• Waterbodem
Bron van de resten	Dak van tuinhuis
Omgeving	Buiten
Primaire drager	Waterbodem
Gebondenheid resten	Niet hecht
Hoeveelheid (gewicht - aantal)	<ul style="list-style-type: none">• 2,00 kg - 1 stuk
Totaal gewicht	2,00 kg
Eenvoudig bereikbaar	Ja
Identificatiemethode	De asbestdeskundige beoordeelt het materiaal als asbestverdacht en dus asbesthoudend, en dit zonder monstername.
Opmerking	(zie bijlage foto's andere vat plastiek)

Dringend verwijderen

- Verwijder het asbestafval.

- Eenvoudige handelingen: mag via doe-het-zelf of door werknemer(s) met opleidingsattest eenvoudige handelingen
Gebruik de nodige beschermende kledij en mondkap (zie bronfiche onderdak) - spoel slibafval (kleine deeltjes in afvoerputje - goed na spoelen - groteren stukken dubbel verpakken (gesloten) en naar containerpark

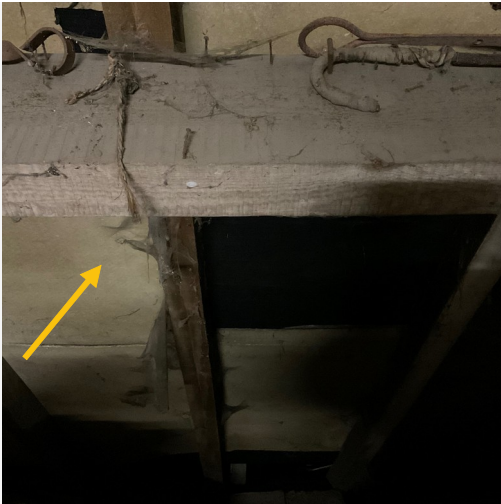
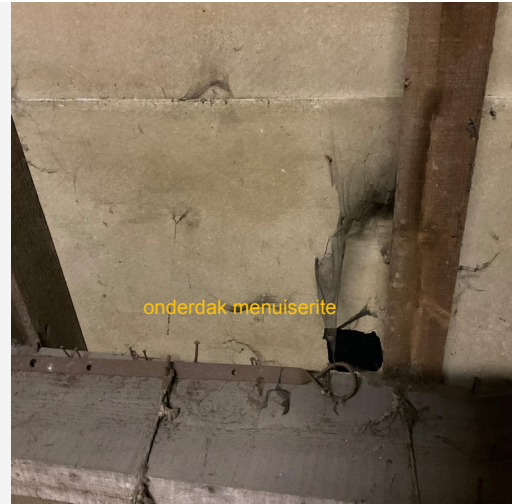
Het asbestmateriaal valt onder de mijlpaal van 2040.

Eindbeoordeling materiaalrisico	Zeer laag materiaalrisico en/of zeer lage kans op vezelvrijgave
---------------------------------	---

Gebondenheid	Categorie 1: hechtgebonden in oorsprong
Asbestsoort (vezeltype)	Alleen chrysotiel
Asbestconcentratie	Laag (< 50%)
Afschermingsgraad van het gehele materiaal	Niet stootvaste afscherming
Toestand van het materiaal	Licht beschadigd, licht verweerd. Intact calciumsilicaatmateriaal of categorie III 'gebondenheid'

Beschrijving	onderdak - menuiserite platen
Omgeving	Binnen
Primaire drager	Schuin dak
Asbestmateriaal	Dak- en gevelbekleding - Plaat
Bindmiddel van asbestmateriaal	Cement
Gebondenheid op basis van bindmiddel	Hecht
Hoeveelheid (oppervlakte - dikte - aantal)	<ul style="list-style-type: none">• 110,00 m² - 0,30 cm - 1 stuk
Totaal volume	0,33 m ³
Eenvoudig bereikbaar	Nee <ul style="list-style-type: none">• Het asbestmateriaal is bedekt (uitgezonderd laag verf, coating, behang, kunststof, textiel) en het wegnemen van het bedekkende materiaal kan niet zonder het bedekkende materiaal te beschadigen.
Bevestigingswijze	<ul style="list-style-type: none">• Geklemd• Genageld, geniet
Identificatiemethode	De asbestdeskundige beoordeelt het materiaal als asbesthoudend, en dit zonder monsternamen.
Destructieve handeling voor identificatie	Nee

Zorgvuldig beheren

- Zorg voor een veilig beheer. Vermijd het beschadigen van het asbestmateriaal. Controleer de toestand jaarlijks op wijzigingen.
- Scherm in afwachting van verwijdering het asbestmateriaal af van luchtstromingen en verstoring: bijvoorbeeld door het te verpakken, te fixeren, af te dekken, signalisatie - afbakening aan te brengen, ...
- Zorg voor een veilig beheer en verwijder dit asbestmateriaal wanneer het bij werken eenvoudig bereikbaar wordt. Controleer de toestand jaarlijks op wijzigingen.

- Eenvoudige handelingen: mag via doe-het-zelf of door werknemer(s) met opleidingsattest eenvoudige handelingen raadpleeg containerpark (dubbele gesloten verpakking) -bevochtigen vooraleer afbraak - NIET in slijpen of storten (koker) - gebruik de nodige veiligheidsmaatregelen zoals mondkap ffp3 - wegwerpkledij en handschoenen , overtrekken schoenen , geen minderjarigen aanwezig tijdens afbraak - lees aandachtig achteraan asbestattest veiligheidsmaatregelen - ga naar ovamsite verwijderingsmethodes asbesthoudende materialen - raadpleeg www.asbestinfo.be - bij twijfel laten uitvoeren door dakwerker erkend asbestverwijderaar.

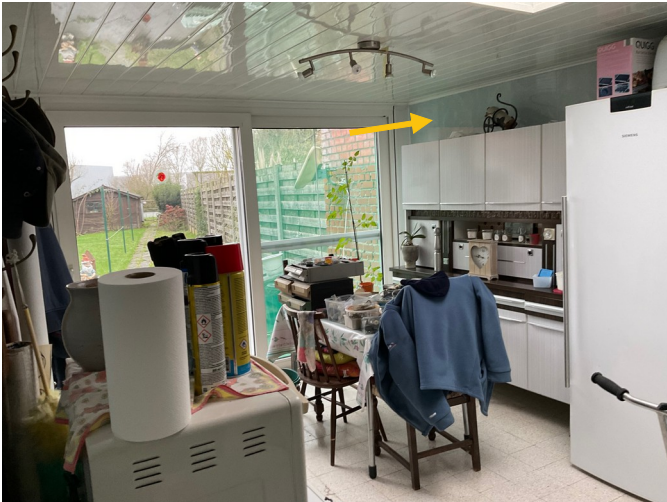
Fiche 4: Muren en plafonds achter valse wanden vochtige ruimtes

Permanente beperking

Reden: Er is geen volledige risicobeoordeling mogelijk

Uitleg van de asbestdeskundige: Muren die zich bevinden in de vochtige ruimte's die niet werden bemonsterd

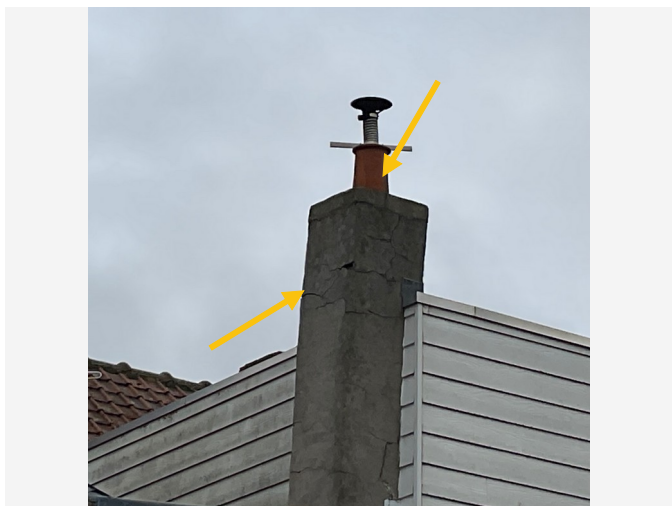
Permanente beperking

Reden: Het te onderzoeken materiaal situeert zich hoger dan 3,50 m te rekenen vanaf een veilige ondergrond

Uitleg van de asbestdeskundige: Er kunnen zich zowel OP de schouw als IN de schouw asbesthoudende materialen bevinden, wees alert bij afbraak en raadpleeg dakwerker - neem de nodige veiligheidsmaatregelen in acht - raadpleeg ovam site verwijderingsmethodes asbesthoudende materialen, lees aandachtig achteraan het asbestattest - www.asbestinfo.be
