Asbestinventarisatetest

Schavei 3, 3090 Overijse

Attestnummer : 20260603-000028.000

Uitgegeven op : 03.06.2026

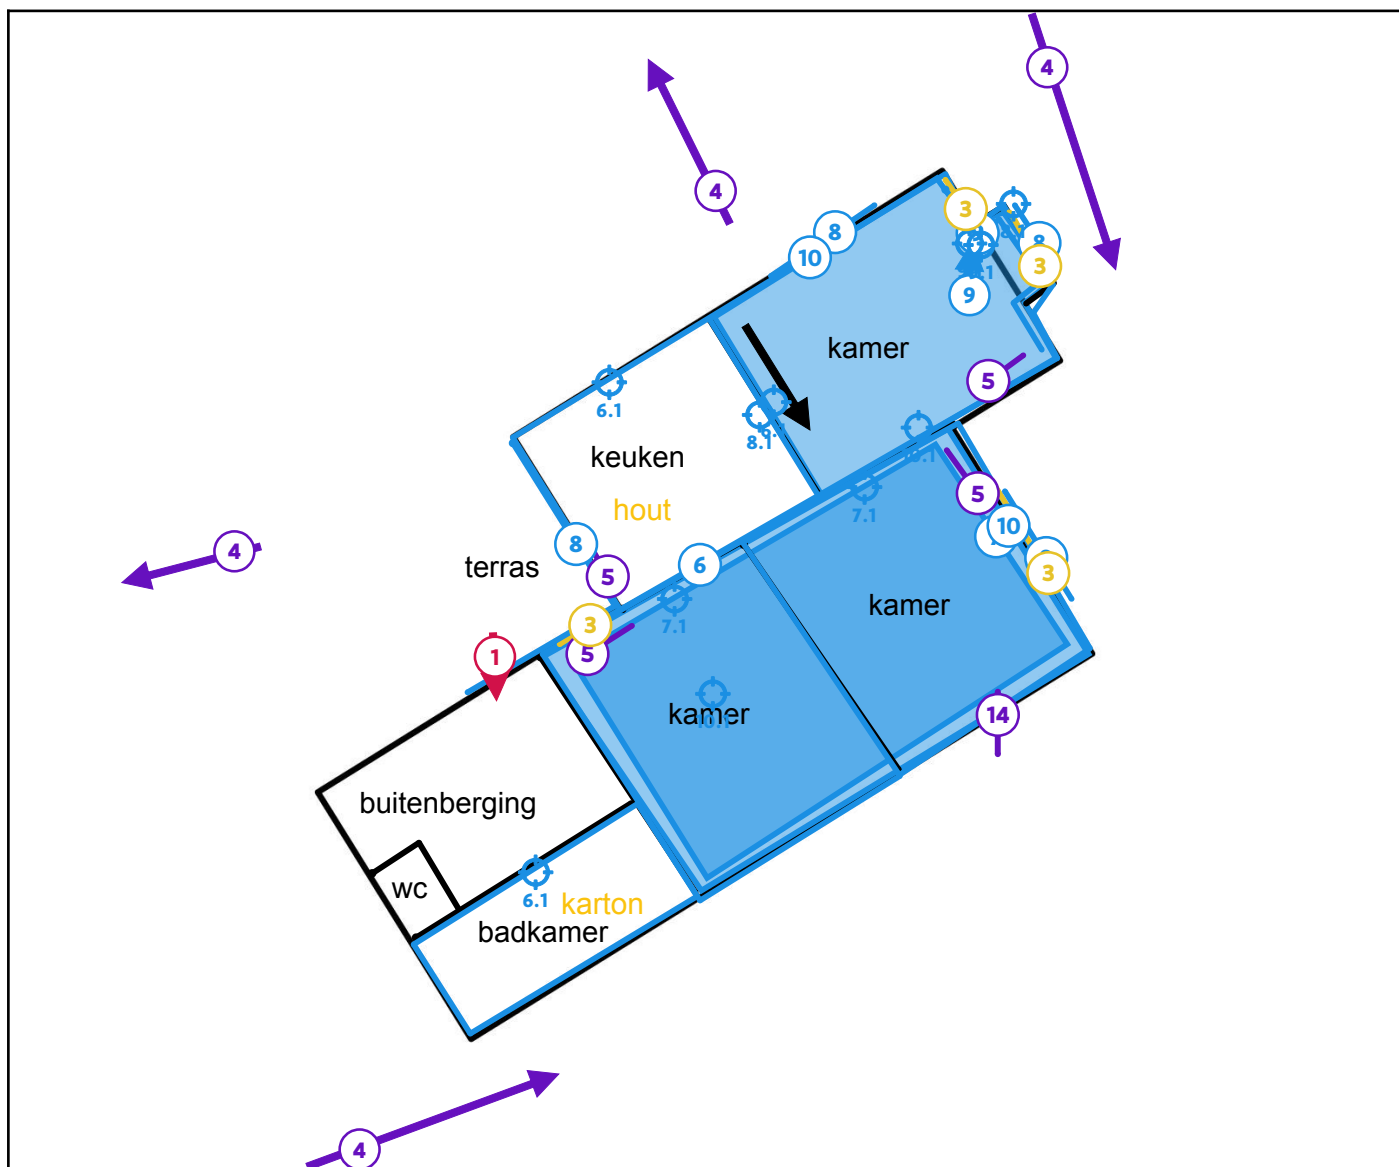
Plan 1.1: Hoofgebouw GV

Beschrijving	Type	Actie
1. Buis afval	Asbestmateriaal	Dringend verwijderen
3. Ramen enkel glas mastiek	Asbestmateriaal	Zorgvuldig beheren
4. Overwoekering tuin	Beperking	-
5. Gietijzer radiatoren	Advies	-
6. Pleister muur	Geen asbest	-

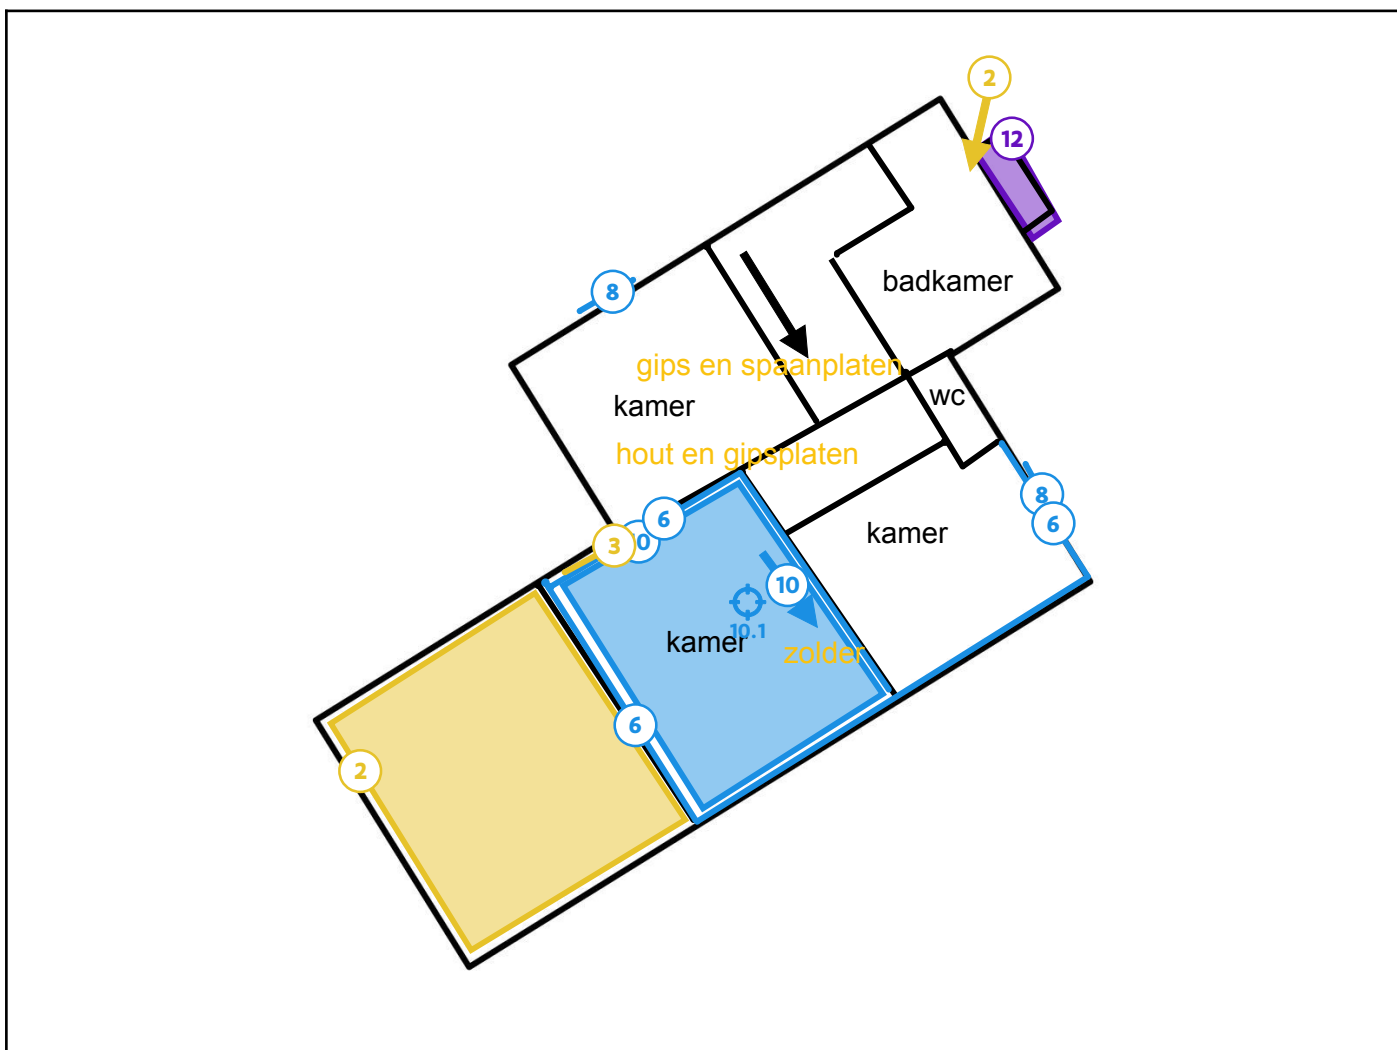
Plan 1.2: Hoofdgebouw v1

Beschrijving	Type	Actie
2. Menuiserie onderdak	Asbestmateriaal	Zorgvuldig beheren
3. Ramen enkel glas mastiek	Asbestmateriaal	Zorgvuldig beheren
6. Pleister muur	Geen asbest	-
8. Cementering crepi buiten	Geen asbest	-
10. Pleister plafond	Geen asbest	-
10.1 Code: Pleister plafond	Mengmonster	-
12. Pannen dak	Overige ruimte of materiaal	-

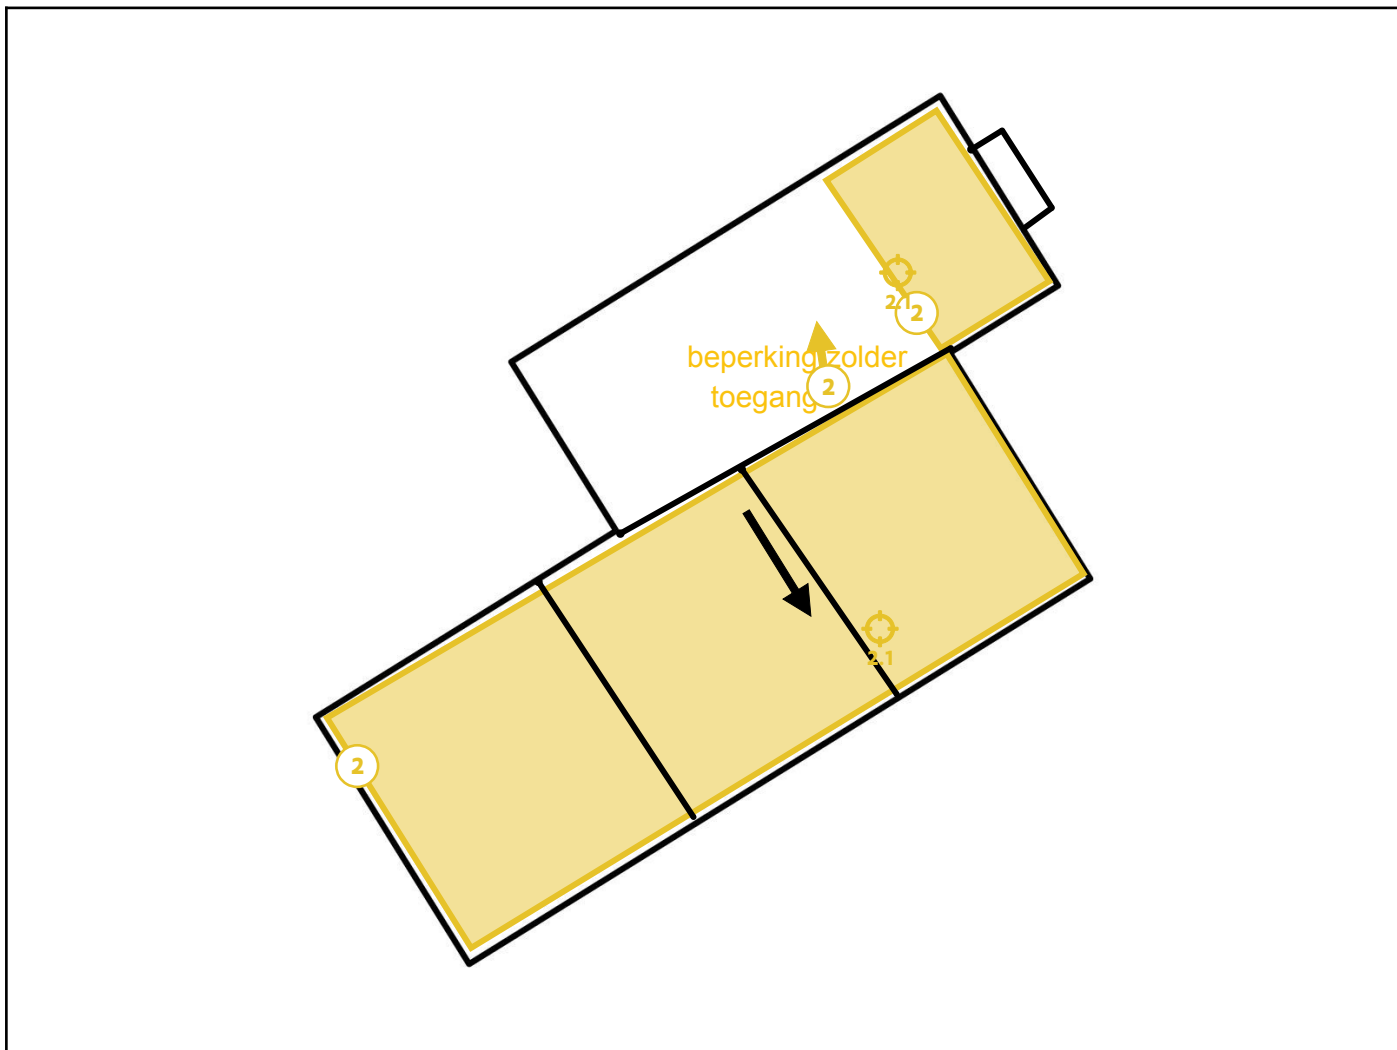
Plan 1.3: Hoofdgebouw zolder

Beschrijving	Type	Actie
2. Menuiserie onderdak	Asbestmateriaal	Zorgvuldig beheren
2.1 Code: Menuiserie plaat	Mengmonster	-

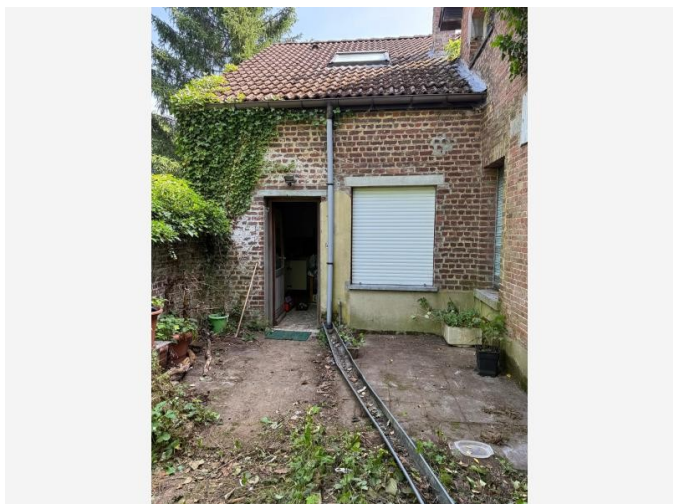
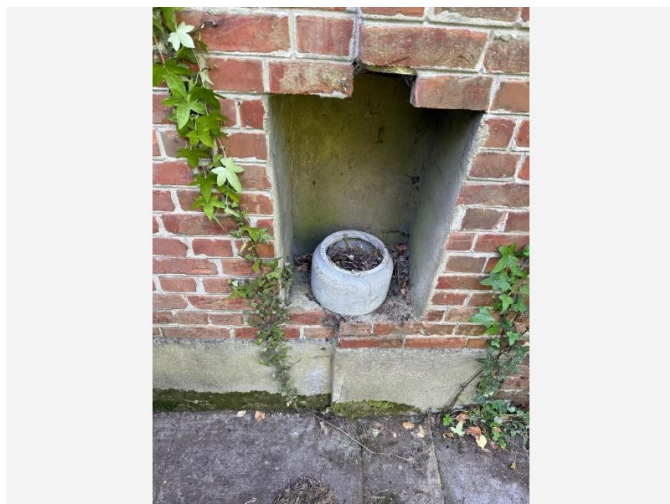
Dringend verwijderen

Beschrijving	Buis afval
Type afvalstof	Betreft stock-voorraad of gedemonteerde asbestmaterialen
Aanwezige resten	stukjes buis
Omgeving	Buiten
Primaire drager	Wandopening verticaal (raam, deur, ...)
Asbestmaterialen	<ul style="list-style-type: none">Buis, koker, leiding, pijp, doorvoer
Bindmiddel van asbestmateriaal	Cement
Gebondenheid op basis van bindmiddel	Hecht
Hoeveelheid (gewicht - aantal)	<ul style="list-style-type: none">5,00 kg - 1 stuk
Totaal gewicht	5,00 kg
Eenvoudig bereikbaar	Ja
Identificatiemethode	De asbestdeskundige beoordeelt het materiaal als asbestverdacht en dus asbesthoudend, en dit zonder monstername.

- Verwijder het asbestafval.

- Eenvoudige handelingen: mag via doe-het-zelf of door werknemer(s) met opleidingsattest eenvoudige handelingen
Eenvoudige handelingen is alleen toegestaan als men de toepassing niet verder breekt of vergruist en men stofvorming vermijdt bij verwijdering, best fixeren en bevochtigen. Check het wetgevend kader (website van de OVAM (www.asbestinfo.be) en/of CODEX boek VI titel 3).

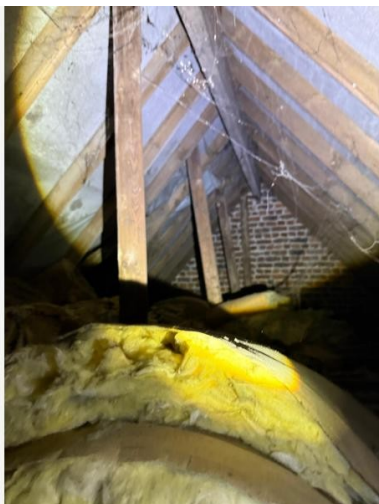
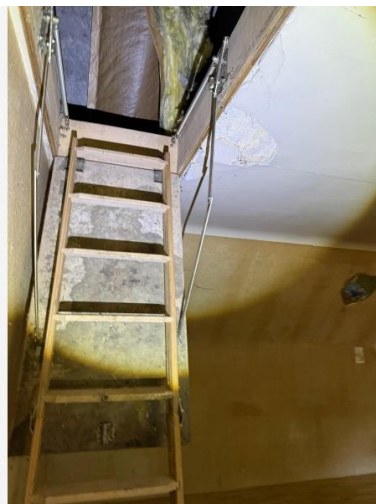
Zorgvuldig beheren

Eindbeoordeling materiaalrisico	Laag materiaalrisico en/of verlaagde kans op vezelvrijgave
---------------------------------	--

Gebondenheid	Categorie 1: hechtgebonden in oorsprong
Asbestsoort (vezeltype)	Alleen chrysotiel aanwezig
Asbestconcentratie	Laag (< 50%)
Afschermingsgraad van het gehele materiaal	Geheel of deels vrij aan de binnenlucht, maar geen contact met binnenluchtstromen
Toestand van het materiaal	Licht beschadigd, licht verweerd. Intacte calciumsilicaatplaat of materiaal met categorie 3-gebondenheid

#	Type	Referentie	Resultaat
2.1	Mengmonster	Menuiserie plaat	Chrysotiel

Beschrijving	Menuiserite onderdak
Omgeving	Binnen
Primaire drager	Schuin dak
Asbestmateriaal	Plaat, paneel, tablet - Type Menuiserite
Bindmiddel van asbestmateriaal	Cement
Gebondenheid op basis van bindmiddel	Hecht
Hoeveelheid (oppervlakte - dikte - aantal)	<ul style="list-style-type: none">• 150,00 m² - 0,50 cm - 1 stuk
Totaal volume	0,75 m ³
Eenvoudig bereikbaar	Ja
Bevestigingswijze	<ul style="list-style-type: none">• Geklemd• Genageld, geniet
Identificatiemethode	Een monstername door de asbestdeskundige met laboanalyse door een asbestlabo.
Destructieve handeling voor identificatie	Nee

- Zorg voor een veilig beheer. Vermijd het beschadigen van het asbestmateriaal. Controleer de toestand jaarlijks op wijzigingen.

- Eenvoudige handelingen: enkel door erkend asbestverwijderaar door bevestigingswijze verhoogd risico op breuk. Eenvoudige handelingen is alleen toegestaan als men de toepassing niet verder breekt of vergruist en men stofvorming vermijdt bij verwijdering, best fixeren en bevochtigen. Check het wetgevend kader (website van de OVAM (www.asbestinfo.be) en/of CODEX boek VI titel 3).

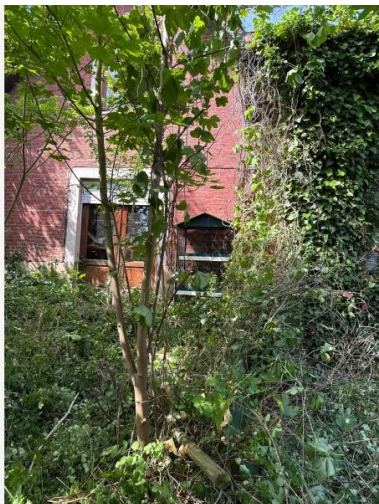
Tijdelijke beperking

Reden: Overwoekerende vegetatie

Uitleg van de asbestdeskundige: tuinaannemer is bezig met verwijdering

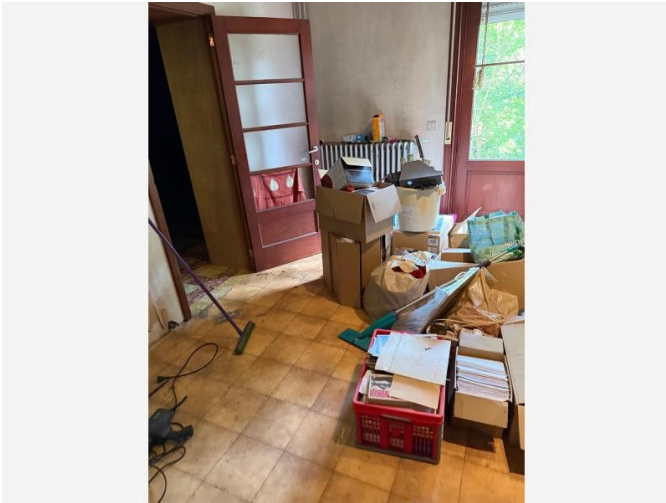
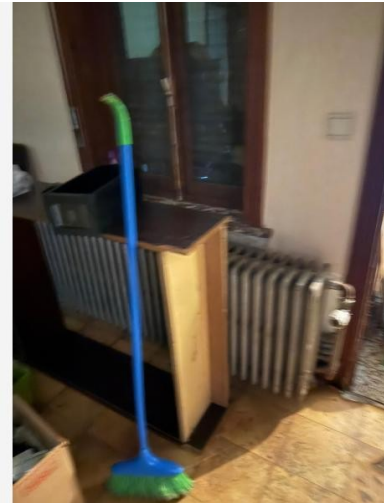
Informatie over een materiaal dat de asbestdeskundige niet kan waarnemen of vaststellen

door bouwjaar hoogstwaarschijnlijk met binnenin sbesthoudende koppelingen

Basis voor advies	De asbestdeskundige beoordeelt het materiaal als asbesthoudend op basis van een beoordeling met het blote oog.
Primaire drager	HVAC infrastructuur en uitrusting

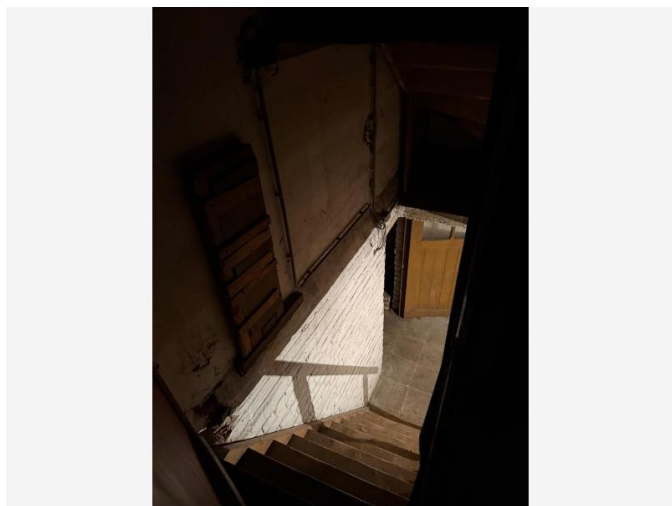
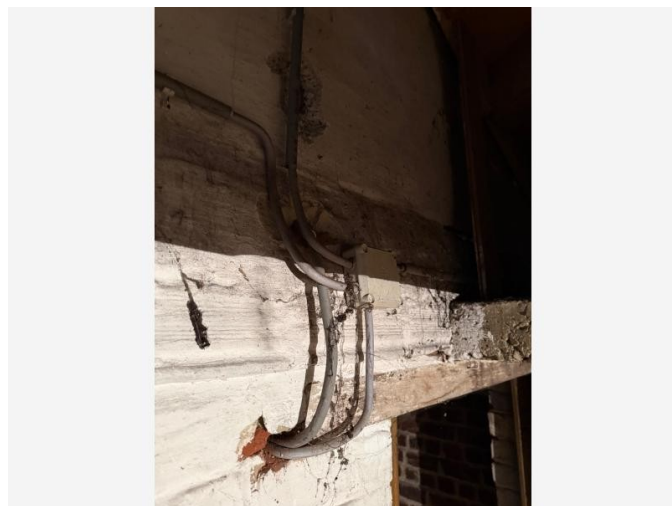
Geen asbest

#	Type	Referentie	Resultaat
6.1	Mengmonster	Pleister muur	Geen asbest

Beschrijving	Pleister muur
Omgeving	Binnen
Primaire drager	Binnenwand
Bindmiddel van materiaal	Gips - kalk
Gebondenheid op basis van bindmiddel	Niet-hechtgebonden
Hoeveelheid (oppervlakte - dikte - aantal)	• 250,00 m ² - 1,00 cm - 1 stuk
Totaal volume	2,50 m ³
Identificatiemethode	Een monstername door de asbestdeskundige met laboanalyse door een asbestlabo.
Destructieve handeling voor identificatie	Nee
Opmerking	op verdiep meeste wanden gipsplaten of spaanplaten , geen pleister bij cv in kelder , zichtbaar metselwerk

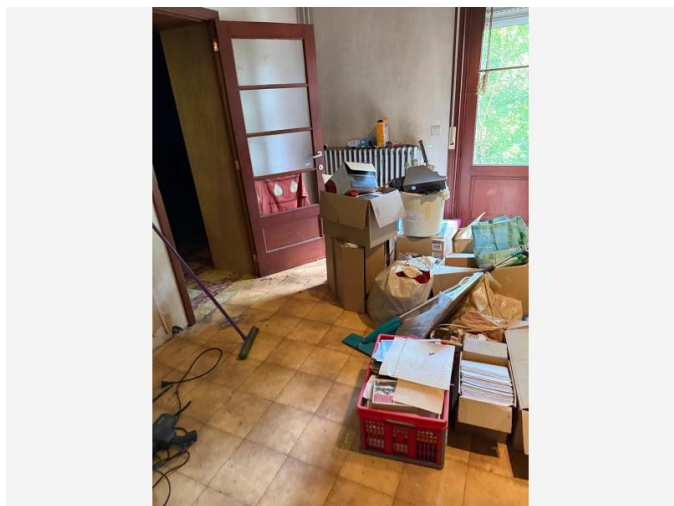
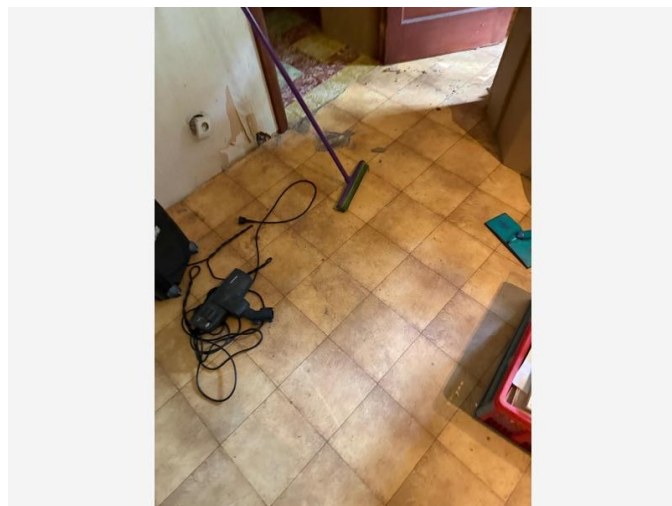
Geen asbest

#	Type	Referentie	Resultaat
7.1	Mengmonster	Vinyl vloer	Geen asbest

Beschrijving	Vinyl vloer
Omgeving	Binnen
Primaire drager	Vloer
Bindmiddel van materiaal	Kunststof of -hars
Gebondenheid op basis van bindmiddel	Hecht
Hoeveelheid (oppervlakte - aantal)	<ul style="list-style-type: none">• 80,00 m² - 1 stuk
Totale oppervlakte	80,00 m ²
Identificatiemethode	Een monstername door de asbestdeskundige met laboanalyse door een asbestlabo.
Destructieve handeling voor identificatie	Nee

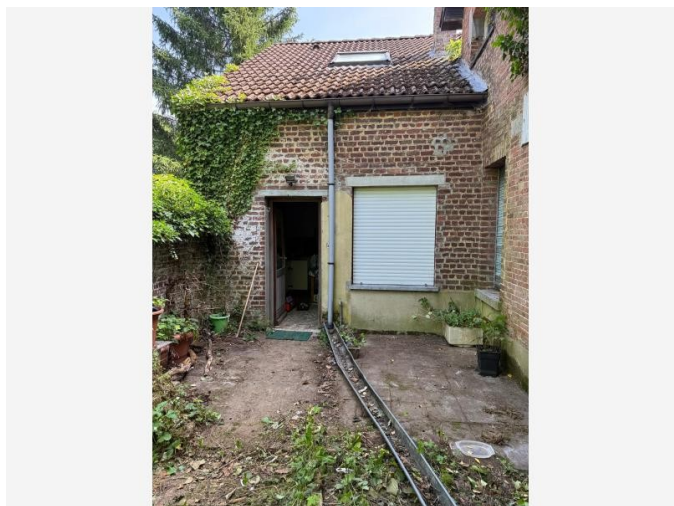
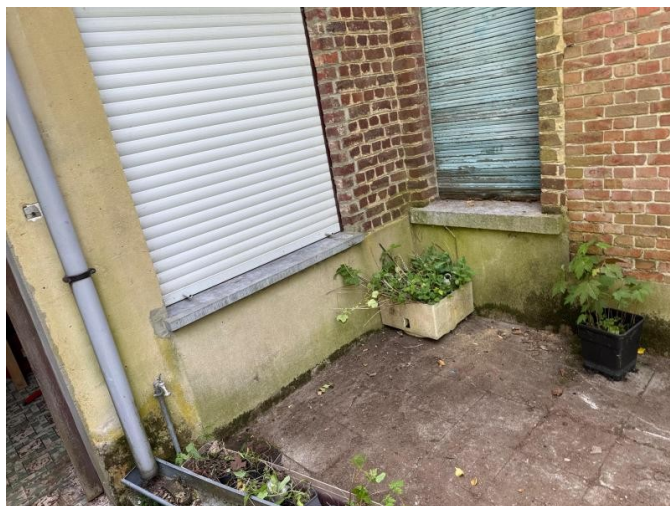
Fiche 8: Cementering crepi buiten

Geen asbest

#	Type	Referentie	Resultaat
8.1	Mengmonster	Cementering	Geen asbest

Beschrijving	Cementering crepi buiten
Omgeving	Buiten
Primaire drager	Wand buitenschil
Bindmiddel van materiaal	Cement
Gebondenheid op basis van bindmiddel	Hecht
Hoeveelheid (oppervlakte - aantal)	• 15,00 m ² - 1 stuk
Totale oppervlakte	15,00 m ²
Identificatiemethode	Een monstername door de asbestdeskundige met laboanalyse door een asbestlabo.
Destructieve handeling voor identificatie	Nee

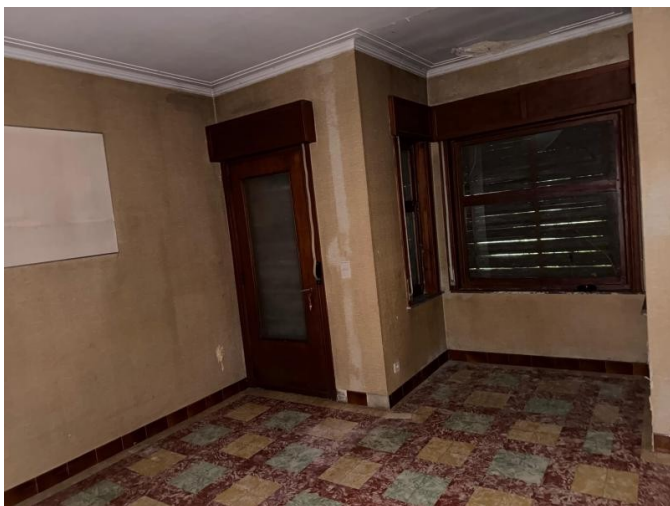
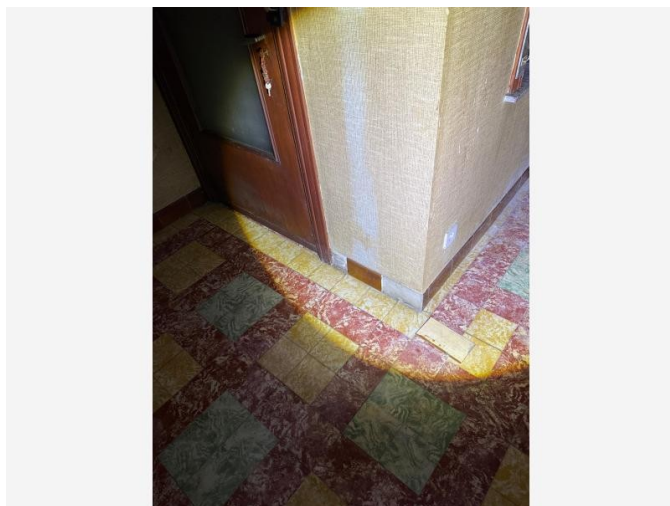
Fiche 9: Tegellijm

Geen asbest

#	Type	Referentie	Resultaat
9.1	Mengmonster	Tegellijm	Geen asbest

Beschrijving	Tegellijm
Omgeving	Binnen
Primaire drager	Binnenwand
Bindmiddel van materiaal	Cement
Gebondenheid op basis van bindmiddel	Hecht
Hoeveelheid (oppervlakte - dikte - aantal)	• 15,00 m ² - 1,00 cm - 1 stuk
Totaal volume	0,15 m ³
Identificatiemethode	Een monstername door de asbestdeskundige met laboanalyse door een asbestlabo.
Destructieve handeling voor identificatie	Nee

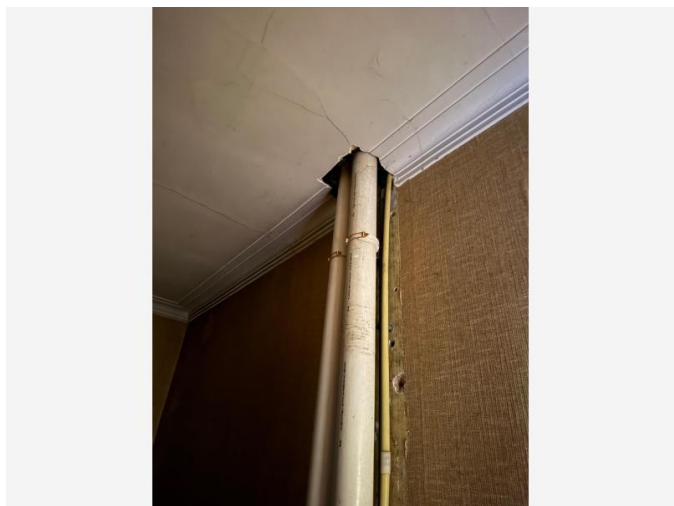
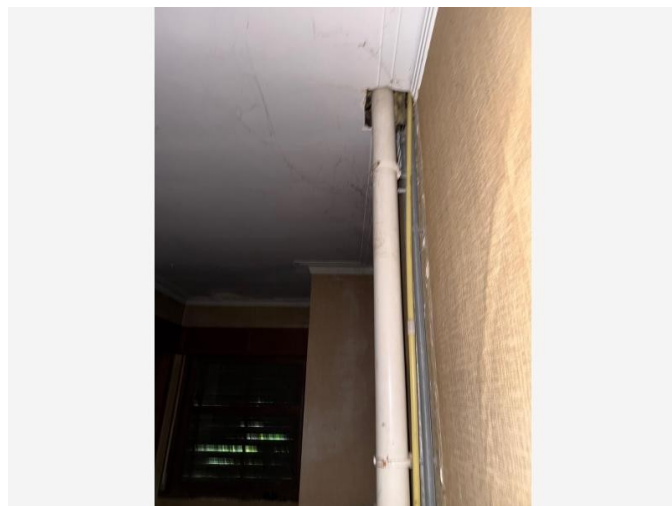
Geen asbest

#	Type	Referentie	Resultaat
10.1	Mengmonster	Pleister plafond	Geen asbest

Beschrijving	Pleister plafond
Omgeving	Binnen
Primaire drager	Plafond
Bindmiddel van materiaal	Gips - kalk
Gebondenheid op basis van bindmiddel	Niet-hechtgebonden
Hoeveelheid (oppervlakte - dikte - aantal)	• 100,00 m ² - 1,00 cm - 1 stuk
Totaal volume	1,00 m ³
Identificatiemethode	Een monstername door de asbestdeskundige met laboanalyse door een asbestlabo.
Destructieve handeling voor identificatie	Nee
Opmerking	keuken plankjes plafond , cv kelder zichtbare beton
