Asbestinventarisatetest

Mechelsestraat 120, 3080 Tervuren

Attestnummer : 20260605-000047.000

Uitgegeven op : 05.06.2026

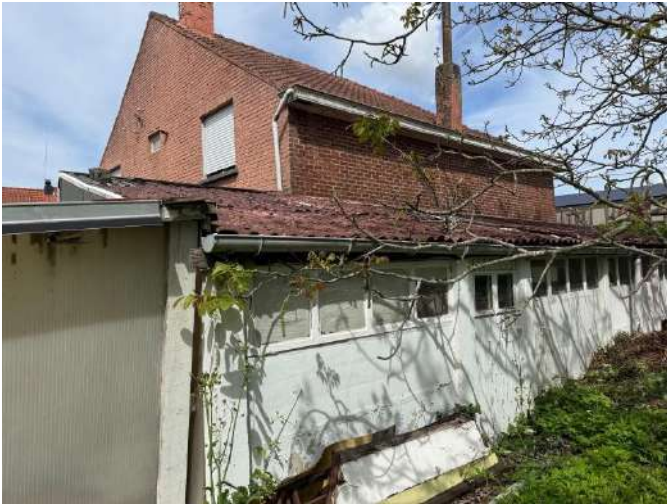
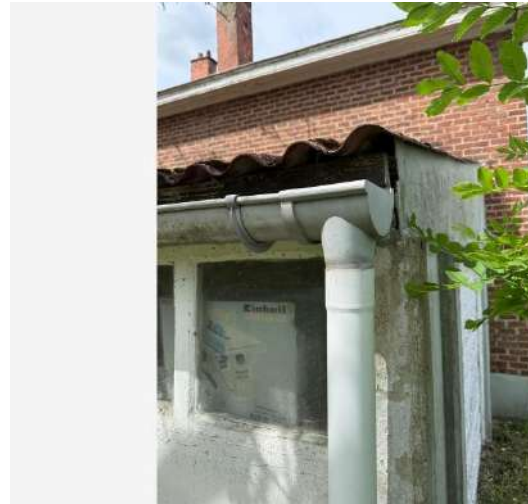
Het asbestmateriaal valt onder de mijlpaal van 2034.

Dringend verwijderen

Eindbeoordeling materiaalrisico	Hoog materiaalrisico en/of hoge kans op vezelvrijgave
---------------------------------	---

Gebondenheid	Categorie 1: hechtgebonden in oorsprong
Asbestsoort (vezeltype)	Crocidoliet aanwezig
Asbestconcentratie	Laag (< 50%)
Afschermingsgraad van het gehele materiaal	Geheel of deels vrij aan de binnenlucht, maar geen contact met binnenluchtstromen
Toestand van het materiaal	Matig beschadigd, matig verweerd

#	Type	Referentie	Resultaat
1.1	Mengmonster	Golfplaten	Crocidoliet, Chrysotiel

Beschrijving	Golfplaten
Omgeving	Grenst aan binnen- en buitenlucht
Primaire drager	Schuin dak
Asbestmateriaal	Dak- en gevelbekleding - Golfplaat
Bindmiddel van asbestmateriaal	Cement
Gebondenheid op basis van bindmiddel	Hecht
Hoeveelheid (oppervlakte - aantal)	<ul style="list-style-type: none">• 130,00 m² - 1 stuk
Totale oppervlakte	130,00 m ²
Eenvoudig bereikbaar	Ja
Bevestigingswijze	<ul style="list-style-type: none">• Geklemd• Geschroefd
Identificatiemethode	Een monstername door de asbestdeskundige met laboanalyse door een asbestlabo.
Destructieve handeling voor identificatie	Nee
Opmerking	ook mos en slib verwijderen , ook goten en constructie reinigen

- Zorg voor een veilig beheer. Vermijd het beschadigen van het asbestmateriaal. Controleer de toestand jaarlijks op wijzigingen.
- Hemelwater dat afspoelt van asbestcement daken of gevels kan asbestdeeltjes bevatten. Gebruik het enkel voor gesloten circuits (bv. spoelen toiletten). Reinig na het vervangen van het dak of de gevel de dakgoten en regenwaterput of -ton om asbesthoudend sediment of slib te verwijderen

- Eenvoudige handelingen: mag via doe-het-zelf of door werknemer(s) met opleidingsattest eenvoudige handelingen
risico werken op hoogte .Eenvoudige handelingen is alleen toegestaan als men de toepassing niet verder breekt of vergruist en men stofvorming vermijdt bij verwijdering, best fixeren en bevochtigen .Check het wetgevend kader (website van de OVAM (www.asbestinfo.be) en/of CODEX boek VI titel 3).

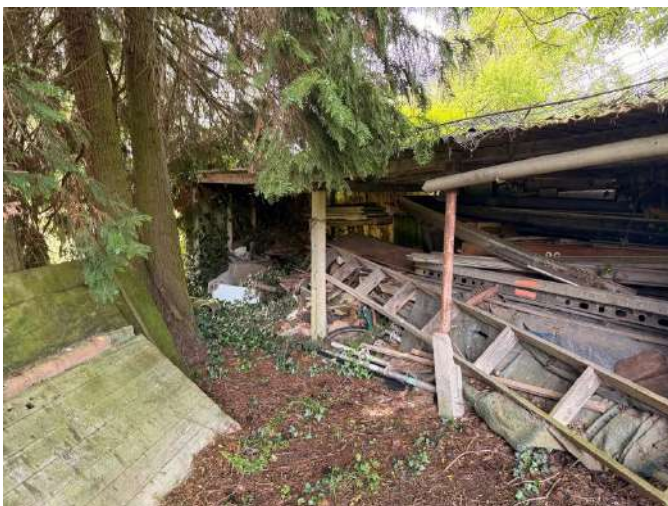
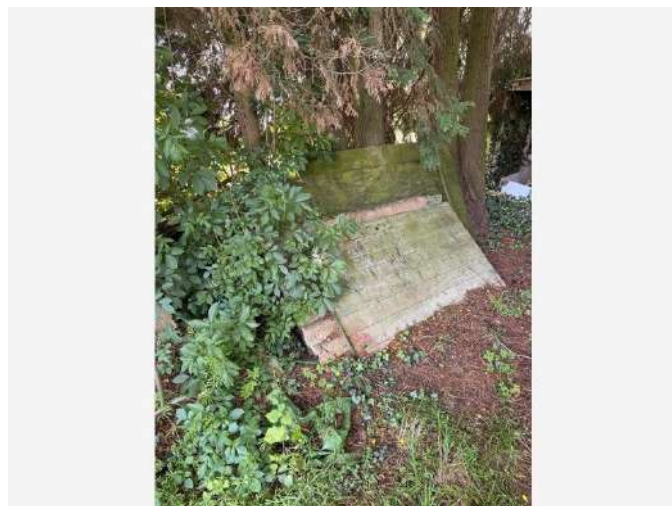
Het asbestmateriaal valt onder de mijlpaal van 2040.

Dringend verwijderen

Beschrijving	Golfplaten , platen en buis afval
Type afvalstof	Betreft stock-voorraad of gedemonteerde asbestmaterialen
Aanwezige resten	overal stukken en brokken
Omgeving	Buiten
Primaire drager	Bodem
Asbestmaterialen	<ul style="list-style-type: none">Dak- en gevelbekleding - Golfplaat
Bindmiddel van asbestmateriaal	Cement
Gebondenheid op basis van bindmiddel	Hecht
Hoeveelheid (gewicht - aantal)	<ul style="list-style-type: none">250,00 kg - 1 stuk
Totaal gewicht	250,00 kg
Eenvoudig bereikbaar	Ja
Identificatiemethode	De asbestdeskundige beoordeelt het materiaal als asbestverdacht en dus asbesthoudend, en dit zonder monsternamen.
Opmerking	golfplaten dak chrysotiel en crocidoliet getest ook mos en slib opruimen en goten reinigen

- Verwijder het asbestafval.

- Eenvoudige handelingen: mag via doe-het-zelf of door werknemer(s) met opleidingsattest eenvoudige handelingen
Eenvoudige handelingen is alleen toegestaan als men de toepassing niet verder breekt of vergruist en men stofvorming vermijdt bij verwijdering, best fixeren en bevochtigen .Check het wetgevend kader (website van de OVAM (www.asbestinfo.be) en/of CODEX boek VI titel 3).

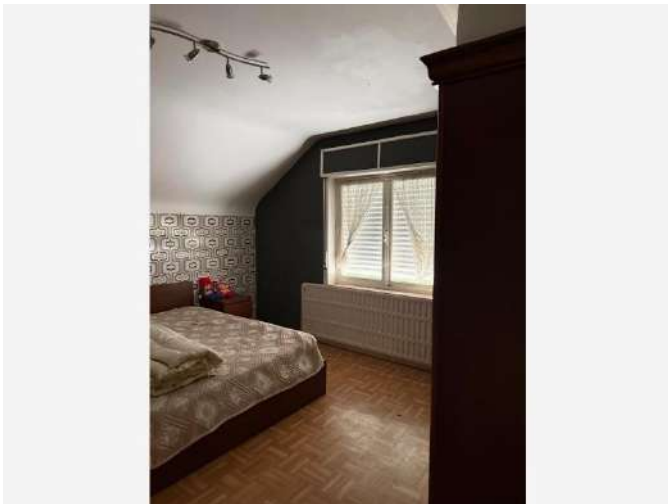
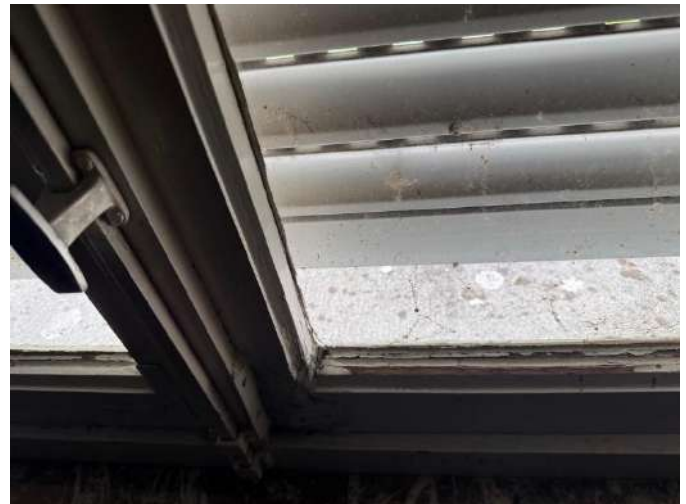
Het asbestmateriaal valt onder de mijlpaal van 2040.

Verwijderen

Eindbeoordeling materiaalrisico	Verhoogd materiaalrisico en/of verhoogde kans op vezelvrijgave
---------------------------------	--

Beschrijving	Mastiek enkel glas
Omgeving	Grenst aan binnen- en buitenlucht
Primaire drager	Wandopening verticaal (raam, deur, ...)
Asbestmateriaal	In-situ afwerkingslagen - Pasta, stopverf, voegsel, stopsel, vulsel, mastiek, katten, ...
Bindmiddel van asbestmateriaal	Kitten, mastiek, pasta
Gebondenheid op basis van bindmiddel	Hecht
Hoeveelheid (gewicht - aantal)	<ul style="list-style-type: none"> • 10,00 kg - 1 stuk
Totaal gewicht	10,00 kg
Eenvoudig bereikbaar	Ja
Bevestigingswijze	<ul style="list-style-type: none"> • Verlijmd, ingegoten, versmeerd
Identificatiemethode	<p>De asbestdeskundige beoordeelt het materiaal als asbestverdacht en dus asbesthoudend, en dit zonder monstername.</p> <p>Motivatie: De monstername brengt andere schade aan dan schade die inherent is aan de monstername.</p>
Destructieve handeling voor identificatie	Nee
Opmerking	volleijd verbouwing volgt , enkel glas en buitenschrijnwerk volledig laten vervangen

- Zorg voor een veilig beheer. Vermijd het beschadigen van het asbestmateriaal. Controleer de toestand jaarlijks op wijzigingen.

- Eenvoudige handelingen: mag via doe-het-zelf of door werknemer(s) met opleidingsattest eenvoudige handelingen volledig buitenschrijnwerk aanpassen ,Eenvoudige handelingen is alleen toegestaan als men de toepassing niet verder breekt of vergruist en men stofvorming vermijdt bij verwijdering, best fixeren en bevochtigen .Check het wetgevend kader (website van de OVAM (www.asbestinfo.be) en/of CODEX boek VI titel 3).

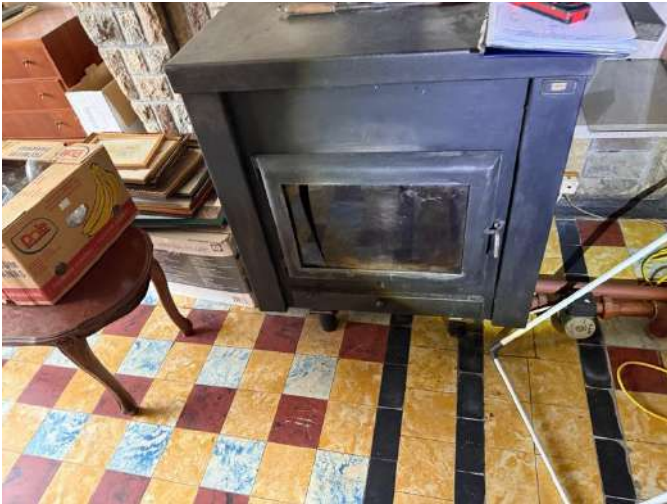
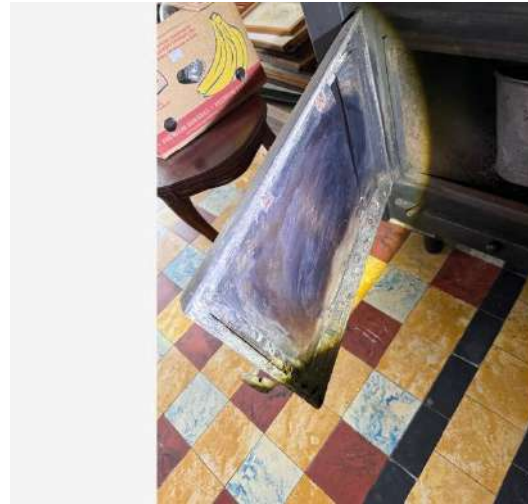
Het asbestmateriaal valt onder de mijlpaal van 2034.

Verwijderen

Beschrijving	Houtkachel koord
Omgeving	Binnen
Primaire drager	Ruimteverwarming
Asbestmateriaal	Koord, lint, band, strip
Bindmiddel van asbestmateriaal	Weinig of geen bindmiddel (textiel, bevloeking, ...)
Gebondenheid op basis van bindmiddel	Niet-hechtgebonden
Hoeveelheid (lengte - omtrek - aantal)	<ul style="list-style-type: none">• 1,00 m - 1,00 cm - 2 stuks
Totale oppervlakte	0,02 m ²
Eenvoudig bereikbaar	Ja
Bevestigingswijze	<ul style="list-style-type: none">• Geklemd
Identificatiemethode	<p>De asbestdeskundige beoordeelt het materiaal als asbestverdacht en dus asbesthoudend, en dit zonder monstername.</p> <p>Motivatie: De monstername brengt andere schade aan dan schade die inherent is aan de monstername.</p>
Destructieve handeling voor identificatie	Nee
Opmerking	totaalrenovatie volgt , kachels laten verwijderen , niet zelf demonteren

- Eenvoudige handelingen: mag via doe-het-zelf of door werknemer(s) met opleidingsattest eenvoudige handelingen enige wat zelf zou mogen, beter kachelexpert laten doen, volledige kachel laten verwijderen. Eenvoudige handelingen is alleen toegestaan als men de toepassing niet verder breekt of vergruist en men stofvorming vermijdt bij verwijdering, best fixeren en bevochtigen. Check het wetgevend kader (website van de OVAM (www.asbestinfo.be) en/of CODEX boek VI titel 3).

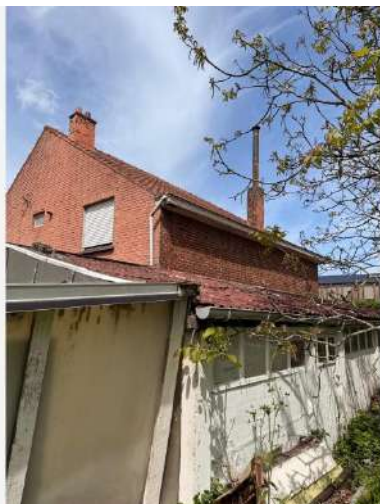
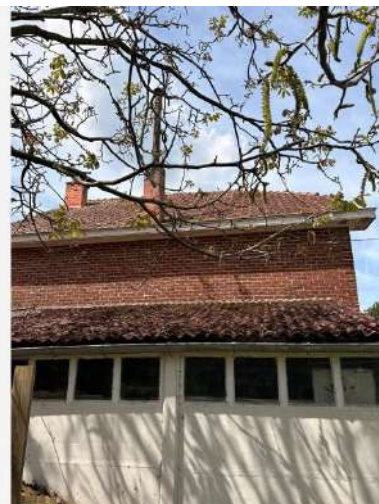
Beschrijving	Rookgaskanalen AC
Omgeving	Buiten
Primaire drager	HVAC infrastructuur en uitrusting
Asbestmateriaal	Rookgaskanaal
Bindmiddel van asbestmateriaal	Cement
Gebondenheid op basis van bindmiddel	Hecht
Hoeveelheid (lengte - omtrek - dikte - aantal)	<ul style="list-style-type: none">• 2,00 m - 80,00 cm - 1,00 cm - 2 stuks
Totaal volume	0,032 m ³
Eenvoudig bereikbaar	Ja
Bevestigingswijze	<ul style="list-style-type: none">• Geklemd• Verlijmd, ingegoten, versmeerd
Identificatiemethode	<p>De asbestdeskundige beoordeelt het materiaal als asbestverdacht en dus asbesthoudend, en dit zonder monstername.</p> <p>Motivatie: Er is een onderzoeksbeperking die monstername verhindert; De ruimte of het materiaal bevindt zich hoger dan 3,5 meter vanaf een vaste ondergrond.</p>
Destructieve handeling voor identificatie	Nee
Opmerking	ook mortel en hoedje mee verwijderen

- Eenvoudige handelingen: mag via doe-het-zelf of door werknemer(s) met opleidingsattest eenvoudige handelingen risico werken op hoogte , ook mortel mee verwijderen .Eenvoudige handelingen is alleen toegestaan als men de toepassing niet verder breekt of vergruist en men stofvorming vermijdt bij verwijdering, best fixeren en bevochtigen .Check het wetgevend kader (website van de OVAM (www.asbestinfo.be) en/of CODEX boek VI titel 3).

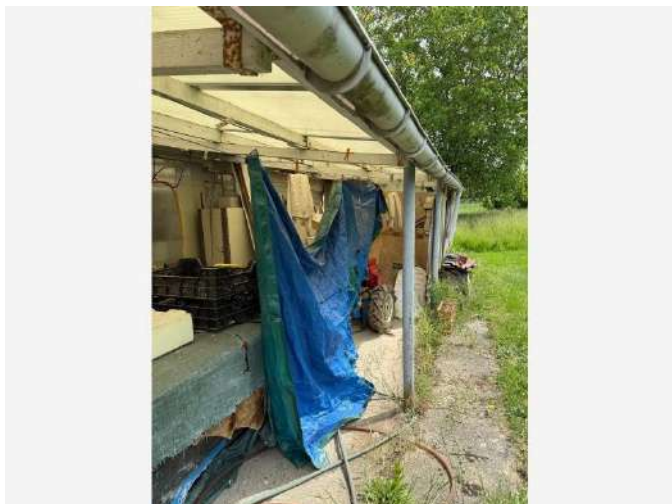
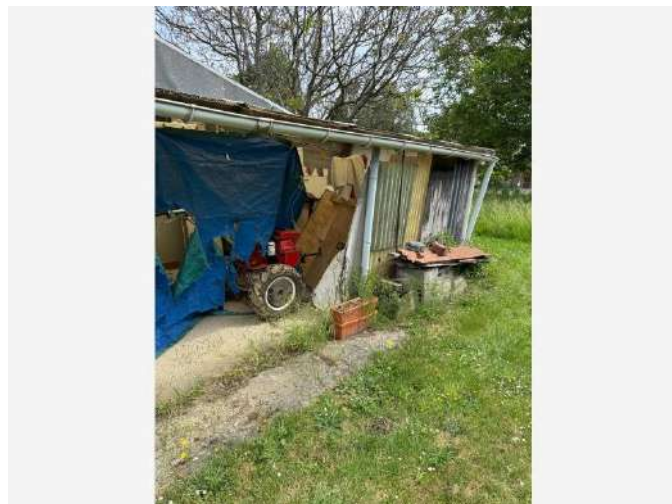
Beschrijving	Buis gevuld beton
Omgeving	Grenst aan binnen- en buitenlucht
Primaire drager	Fundering-draagstructuur (horizontaal, verticaal)
Asbestmateriaal	Verloren bekisting - Buis, koker
Bindmiddel van asbestmateriaal	Cement
Gebondenheid op basis van bindmiddel	Hecht
Hoeveelheid (lengte - omtrek - dikte - aantal)	<ul style="list-style-type: none"> • 3,00 m - 50,00 cm - 1,00 cm - 10 stuks
Totaal volume	0,15 m ³
Eenvoudig bereikbaar	<p>Nee</p> <ul style="list-style-type: none"> • Verwijdering tast de bouwkundige integriteit aan.
Bevestigingswijze	<ul style="list-style-type: none"> • Geklemd • Verlijmd, ingegoten, versmeerd
Identificatiemethode	<p>De asbestdeskundige beoordeelt het materiaal als asbestverdacht en dus asbesthoudend, en dit zonder monstername.</p> <p>Motivatie: De monstername brengt andere schade aan dan schade die inherent is aan de monstername.</p>
Destructieve handeling voor identificatie	Nee

Opmerking	op verschillende plaatsen als steunpaal gebruikt

- Eenvoudige handelingen: enkel door erkend asbestverwijderaar stabiliteit controle , volledige verbouwing volgt ,Eenvoudige handelingen is alleen toegestaan als men de toepassing niet verder breekt of vergruist en men stofvorming vermijdt bij verwijdering, best fixeren en bevochtigen .Check het wetgevend kader (website van de OVAM (www.asbestinfo.be) en/of CODEX boek VI titel 3).

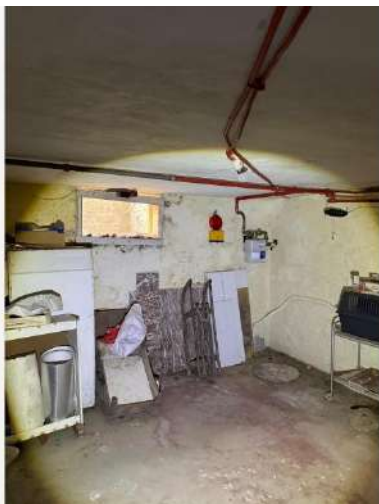
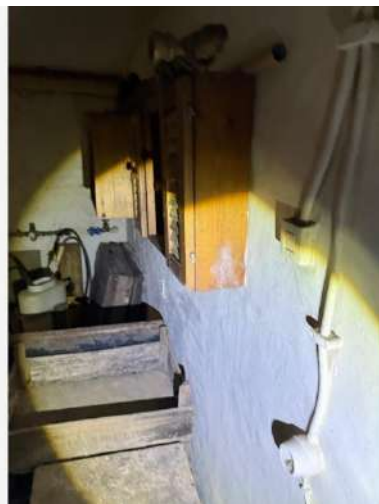
Beschrijving	Bakelieten schakelmateriaal
Omgeving	Binnen
Primaire drager	Communicatie en elektrische infrastructuur en uitrusting
Asbestmateriaal	Plaat, paneel, tablet - Type Bakeliet
Bindmiddel van asbestmateriaal	Kunststof of -hars
Gebondenheid op basis van bindmiddel	Hecht
Hoeveelheid (oppervlakte - dikte - aantal)	• 1,00 m ² - 1,00 cm - 1 stuk
Totaal volume	0,01 m ³
Eenvoudig bereikbaar	Ja
Bevestigingswijze	<ul style="list-style-type: none">• Geklemd• Geschroefd
Identificatiemethode	<p>De asbestdeskundige beoordeelt het materiaal als asbestverdacht en dus asbesthoudend, en dit zonder monstername.</p> <p>Motivatie: De monstername brengt andere schade aan dan schade die inherent is aan de monstername.</p>
Destructieve handeling voor identificatie	Nee

- Eenvoudige handelingen: mag via doe-het-zelf of door werknemer(s) met opleidingsattest eenvoudige handelingen aanpassing electriciteit ,Eenvoudige handelingen is alleen toegestaan als men de toepassing niet verder breekt of vergruist en men stofvorming vermijdt bij verwijdering, best fixeren en bevochtigen .Check het wetgevend kader (website van de OVAM (www.asbestinfo.be) en/of CODEX boek VI titel 3).

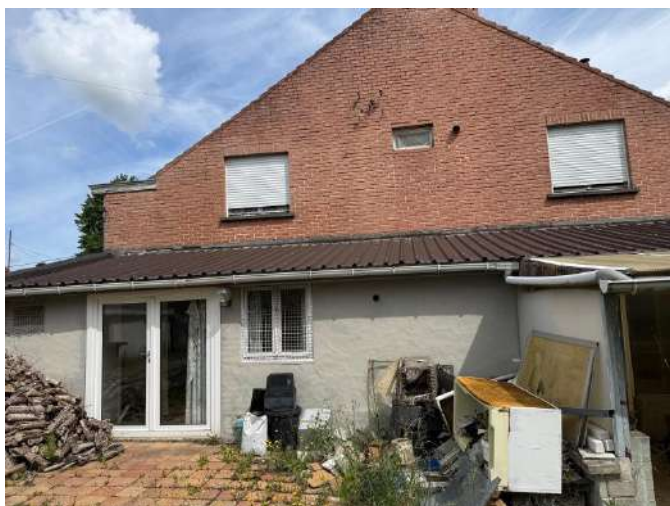
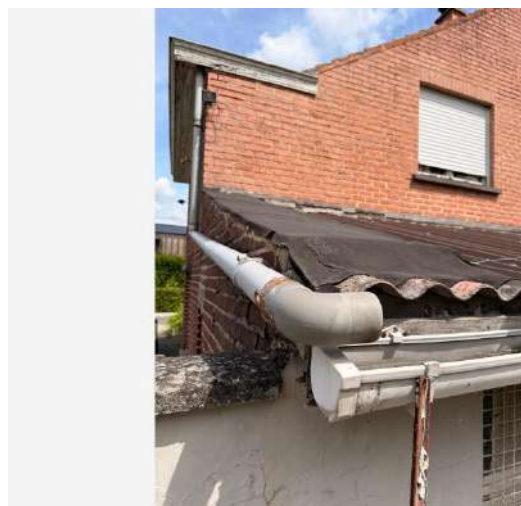
Beschrijving	Roofing op golfplaten
Omgeving	Buiten
Primaire drager	Schuin dak
Asbestmateriaal	Dak- en gevelbekleding - Roofing
Bindmiddel van asbestmateriaal	Bitumen (roofing, teer, asfalt)
Gebondenheid op basis van bindmiddel	Hecht
Hoeveelheid (oppervlakte - aantal)	<ul style="list-style-type: none">• 10,00 m² - 1 stuk
Totale oppervlakte	10,00 m ²
Eenvoudig bereikbaar	Ja
Bevestigingswijze	<ul style="list-style-type: none">• Verlijmd, ingegoten, versmeerd
Identificatiemethode	<p>De asbestdeskundige beoordeelt het materiaal als asbestverdacht en dus asbesthoudend, en dit zonder monstername.</p> <p>Motivatie: De monstername brengt andere schade aan dan schade die inherent is aan de monstername.</p>
Destructieve handeling voor identificatie	Nee
Opmerking	gelijmd op asbesthoudende golfplaten , dus zeker ook asbesthoudend minstens door oppervlakte-vervuiling

- Eenvoudige handelingen: mag via doe-het-zelf of door werknemer(s) met opleidingsattest eenvoudige handelingen op golfplaten met chrysotiel en crocidoliet getest, verlijmd. Eenvoudige handelingen is alleen toegestaan als men de toepassing niet verder breekt of vergruist en men stofvorming vermijdt bij verwijdering, best fixeren en bevochtigen. Check het wetgevend kader (website van de OVAM (www.asbestinfo.be) en/of CODEX boek VI titel 3).

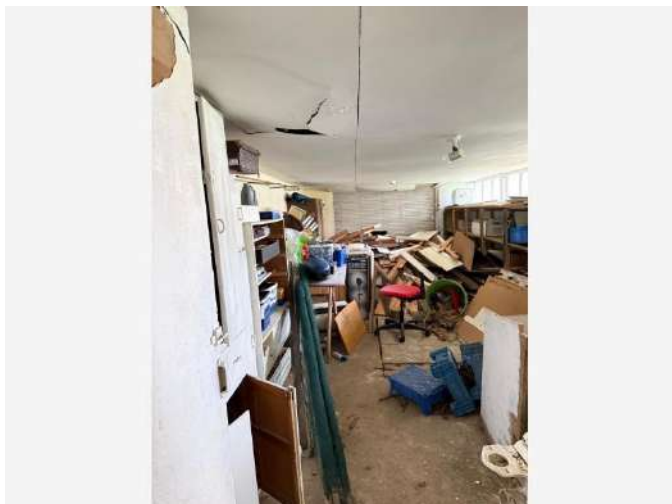
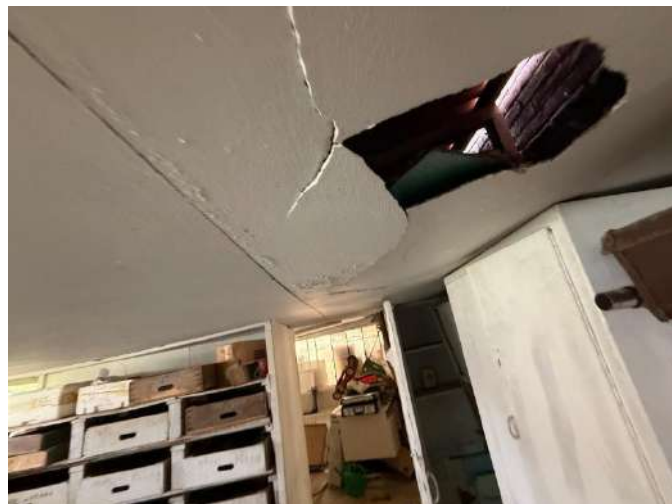
Beschrijving	Menuiserite platen
Omgeving	Binnen
Primaire drager	Plafond
Asbestmateriaal	Plaat, paneel, tablet - Type Menuiserite
Bindmiddel van asbestmateriaal	Cement
Gebondenheid op basis van bindmiddel	Hecht
Hoeveelheid (oppervlakte - dikte - aantal)	• 100,00 m ² - 0,50 cm - 1 stuk
Totaal volume	0,50 m ³
Eenvoudig bereikbaar	Ja
Bevestigingswijze	• Genageld, geniet
Identificatiemethode	Een monstername door de asbestdeskundige met laboanalyse door een asbestlabo.
Destructieve handeling voor identificatie	Nee

- Eenvoudige handelingen: enkel door erkend asbestverwijderaar door bevestigingswijze verhoogd risico op breuk. Eenvoudige handelingen is alleen toegestaan als men de toepassing niet verder breekt of vergruist en men stofvorming vermijdt bij verwijdering, best fixeren en bevochtigen. Check het wetgevend kader (website van de OVAM (www.asbestinfo.be) en/of CODEX boek VI titel 3).

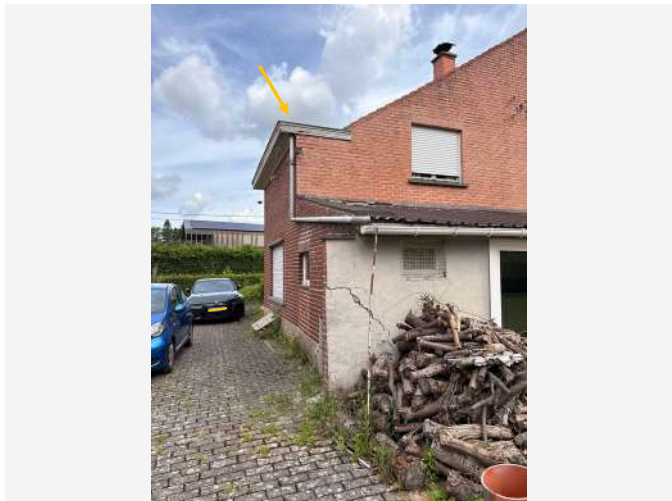
Fiche 11: Plat dak hoofdgebouw roofing niet bereikbaar

Beperking

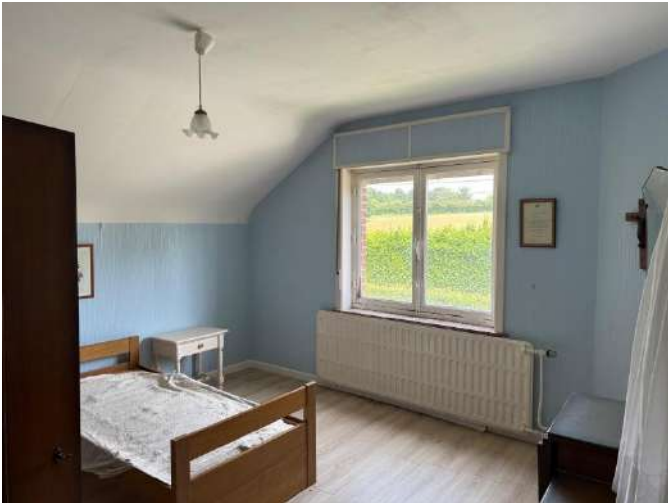
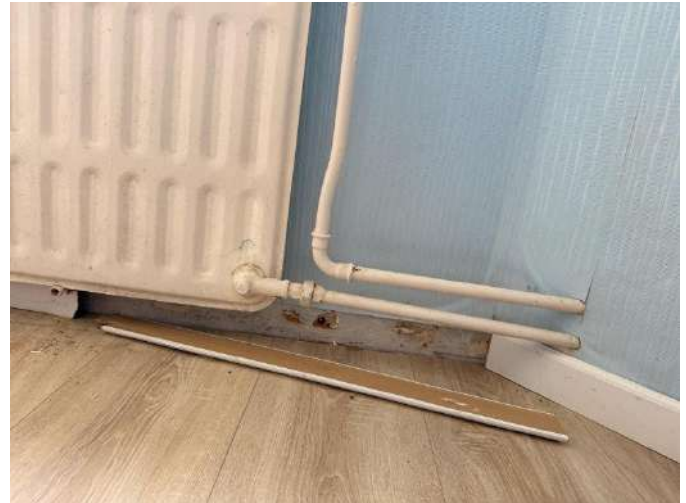
Fiche 15: Pleister muur

Geen asbest

Beschrijving	Pleister muur
Omgeving	Binnen
Primaire drager	Binnenwand
Bindmiddel van materiaal	Gips - kalk
Gebondenheid op basis van bindmiddel	Niet-hechtgebonden
Hoeveelheid (oppervlakte - dikte - aantal)	• 350,00 m ² - 1,00 cm - 1 stuk
Totaal volume	3,50 m ³
Identificatiemethode	Een monstername door de asbestdeskundige met laboanalyse door een asbestlabo.
Destructieve handeling voor identificatie	Nee

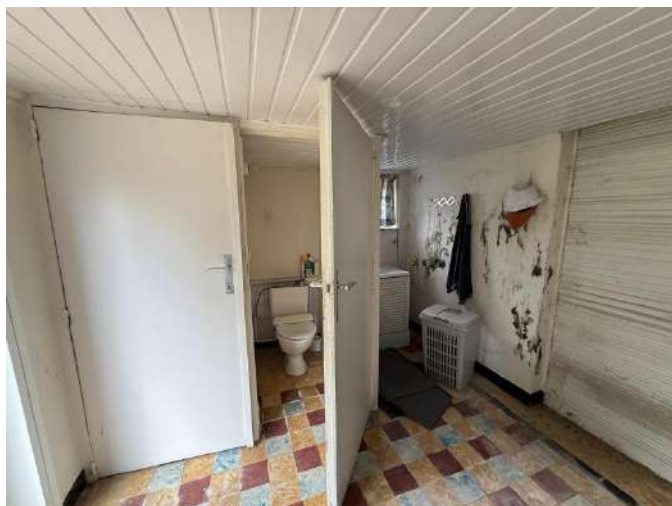
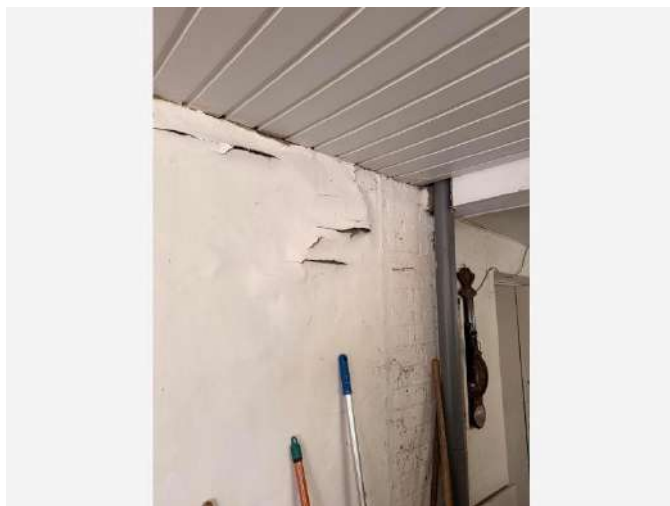
Beschrijving	Cementering
Omgeving	Grenst aan binnen- en buitenlucht
Primaire drager	Wand buitenschil
Bindmiddel van materiaal	Cement
Gebondenheid op basis van bindmiddel	Hecht
Hoeveelheid (oppervlakte - dikte - aantal)	• 25,00 m ² - 1,00 cm - 1 stuk
Totaal volume	0,25 m ³
Identificatiemethode	Een monstername door de asbestdeskundige met laboanalyse door een asbestlabo.
Destructieve handeling voor identificatie	Nee

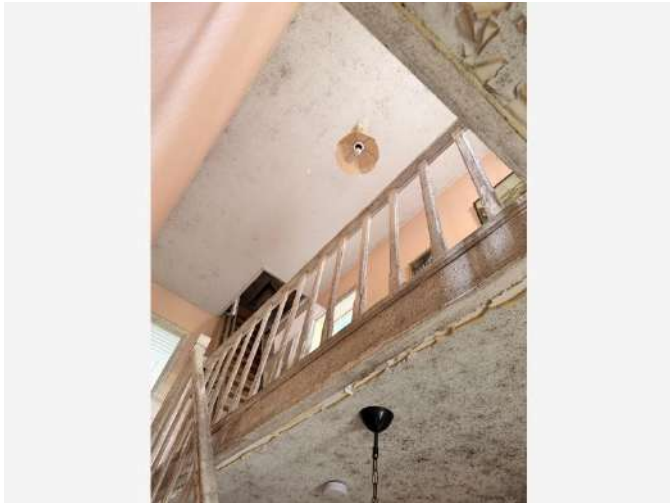
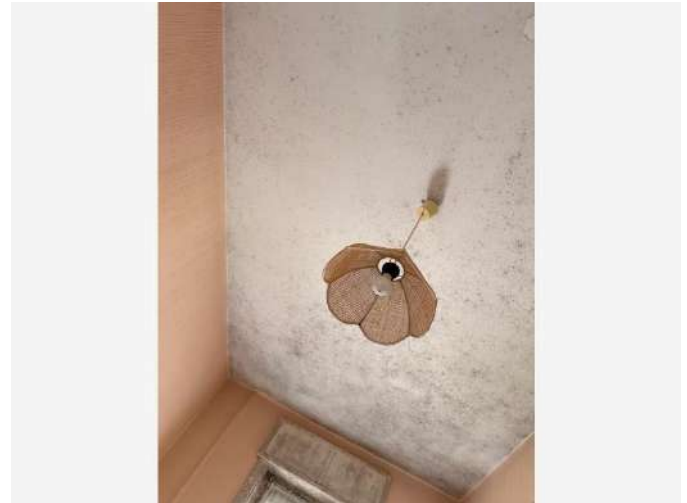
Fiche 18: Pleister plafond

Geen asbest

Beschrijving	Pleister plafond
Omgeving	Binnen
Primaire drager	Plafond
Bindmiddel van materiaal	Gips - kalk
Gebondenheid op basis van bindmiddel	Niet-hechtgebonden
Hoeveelheid (oppervlakte - dikte - aantal)	• 200,00 m ² - 1,00 cm - 1 stuk
Totaal volume	2,00 m ³
Identificatiemethode	Een monstername door de asbestdeskundige met laboanalyse door een asbestlabo.
Destructieve handeling voor identificatie	Nee

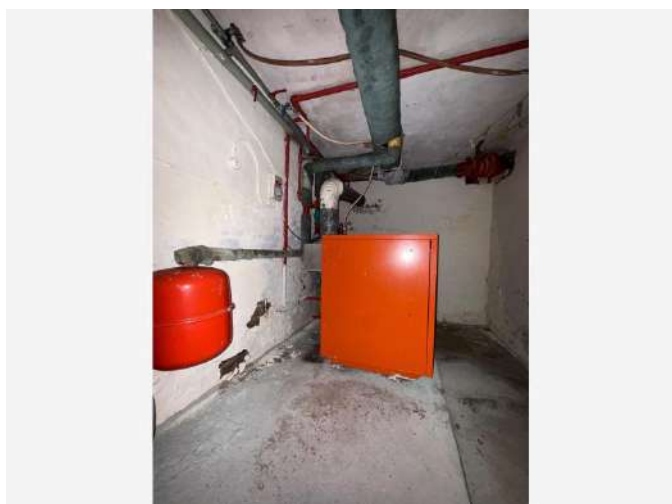
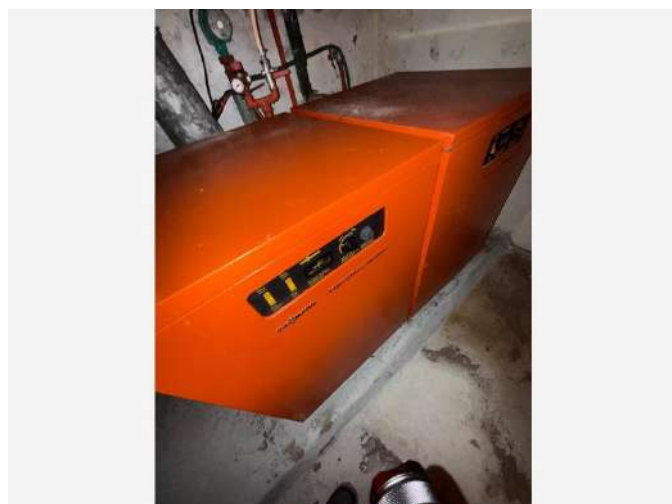
Beschrijving	Notitie	Terug te vinden op plannen
Fiche 23: Chauffageketel kelder	niet direct waarneembaar , maar door ouderdom hoogstwaarschijnlijk binnen met asbesthoudende materialen , niet zelf demonteren	Plan 1.5: Hoofdgebouw kelder
