# Asbestinventarisatetest

Nieuwesteenweg 27, 3850 Nieuwerkerken

Attestnummer : 20260604-000030.000

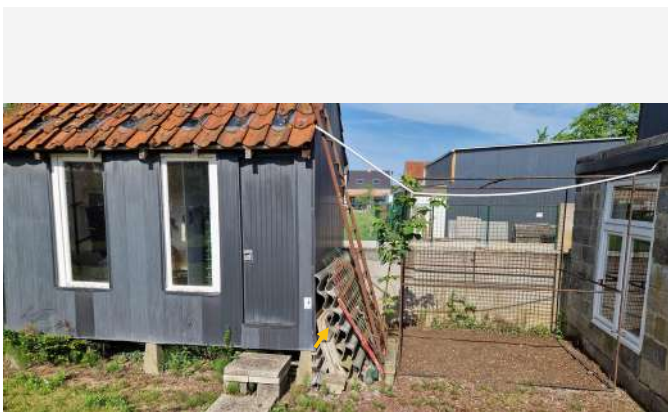
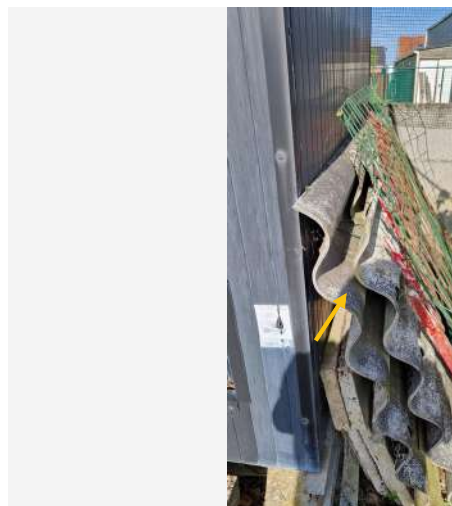
**Dringend verwijderen**

| Beschrijving | Afvalfiche |
| Type afvalstof | Betreft stock-voorraad of gedemonteerde asbestmaterialen |
| Asbestmaterialen | <ul style="list-style-type: none"><li>Dak- en gevelbekleding - Golfplaat</li></ul> |
| Hoeveelheid (gewicht - aantal) | <ul style="list-style-type: none"><li>30,00 kg - 1 stuk</li></ul> |

- Scherm in afwachting van verwijdering het asbestafval af van luchtstromingen en verstoring: bijvoorbeeld door het te verpakken, te fixeren, af te dekken, signalisatie - afbakening aan te brengen, ....
- Verwijder het asbestafval.

- Eenvoudige handelingen: mag via doe-het-zelf of door werknemer(s) met opleidingsattest eenvoudige handelingen  
In één geheel verwijderen, dubbel verpakken en afvoeren naar het containerpark. Fixeer of bevochtig de toepassing steeds vóór en tijdens de verwijdering. De toepassing mag niet breken en stofvorming moet vermeden worden.

Draag persoonlijke beschermingsmiddelen: FFP3 masker en wegwerpoverall categorie 3, type 5,6.  
Wegwerphandschoenen en afspoelbaar schoeisel.

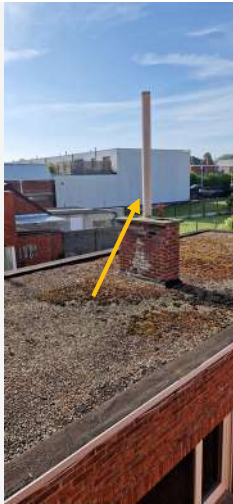
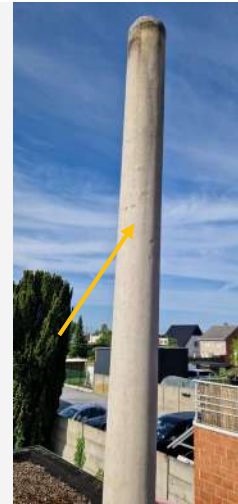
Verwijderen

Dit type buis bevat meestal asbest.

| Eindbeoordeling materiaalisico | Laag materiaalisico en/of verlaagde kans op vezelvrijgave |

| Asbestsoort (vezeltype) | Crocidoliet aanwezig |
| Toestand van het materiaal | Licht beschadigd, licht verweerd. Intacte calciumsilicaatplaat of materiaal met categorie 3-gebondenheid |

| Beschrijving | Rookgaskanaal in asbest cement |

- Zorg voor een veilig beheer. Vermijd het beschadigen van het asbestmateriaal. Controleer de toestand jaarlijks op wijzigingen.
- Voer bijkomende staalname(s) uit.

- Eenvoudige handelingen: enkel door erkend asbestverwijderaar  
Er werd geen staal genomen van het materiaal, dit met kans op breuk - schade.

Vermoedelijk loopt de buis door in een kanaal in de gemetste schouw, dit vereist specifieke bijkomende maatregelen en voldoende expertise om deze buis correct te verwijderen zonder de buis stuk te maken. Bij het verwijderen kan stof voorkomen.

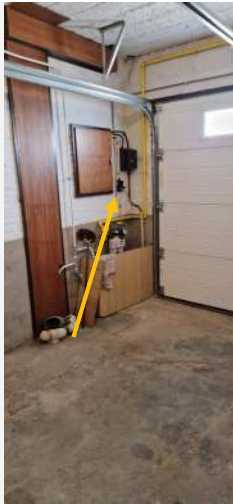
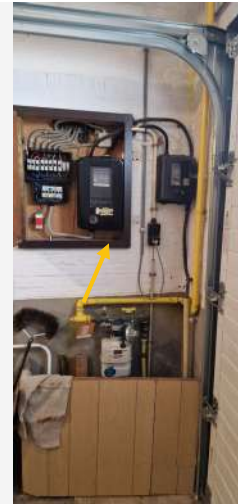
Zorgvuldig beheren

| Eindbeoordeling materiaalrisico | Laag materiaalrisico en/of verlaagde kans op vezelvrijgave |

| Asbestsoort (vezeltype) | Crocidoliet aanwezig |
| Toestand van het materiaal | Onbeschadigd, niet verweerd |

| Beschrijving | Bakeliet - teller elektriciteit |

- Zorg voor een veilig beheer. Vermijd het beschadigen van het asbestmateriaal. Controleer de toestand jaarlijks op wijzigingen.
- Voer bijkomende staalname(s) uit.

- Eenvoudige handelingen: mag via doe-het-zelf of door werknemer(s) met opleidingsattest eenvoudige handelingen  
Deze toepassing mag door een aannemer die over een opleidingsattest eenvoudige handelingen beschikt of door een particulier (doe-het-zelf), verwijderd worden indien er geen verhoogd risico op vrijgave van asbestvezels (max. concentratie 0,01 vezels/cm<sup>3</sup> - CODEX Art. VI.3-54) ontstaat en de toepassing voorafgaand wordt gefixeerd/bevochtigd. De individuele elementen moeten zonder machinale werktuigen (boormachine, slijpschijf, hogedrukreiniger, etc.) en zonder breken of gooien een voor een losgemaakt worden en dubbel en luchtdicht verpakt afgevoerd worden naar een erkend afvalpunt (recyclagepark). Daar moeten ze voorzichtig in de container voor asbestafval worden gelegd. Op het recyclagepark worden uitsluitend hechtgebonden asbestmaterialen aanvaard. Niet-hechtgebonden asbestmaterialen kunnen enkel bij een erkend asbestverwijderaar of asbestafvalverwerker worden aangeboden.

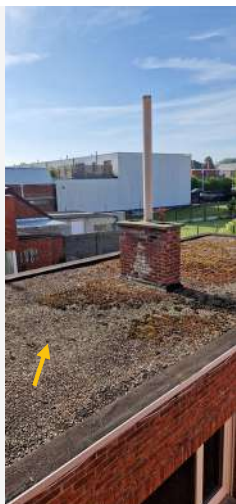
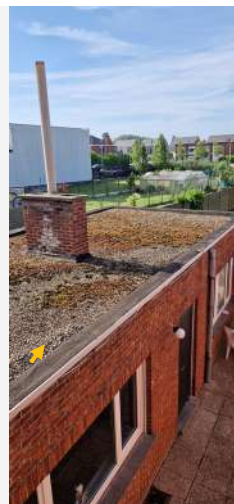
Zorgvuldig beheren

- Zorg voor een veilig beheer. Vermijd het beschadigen van het asbestmateriaal. Controleer de toestand jaarlijks op wijzigingen.

- Eenvoudige handelingen: mag via doe-het-zelf of door werknemer(s) met opleidingsattest eenvoudige handelingen  
Deze toepassing mag door een aannemer die over een opleidingsattest eenvoudige handelingen beschikt of door een particulier (doe-het-zelf), verwijderd worden indien er geen verhoogd risico op vrijgave van asbestvezels (max. concentratie 0,01 vezels/cm<sup>3</sup> - CODEX Art. VI.3-54) ontstaat en de toepassing voorafgaand wordt gefixeerd/bevochtigd. De individuele elementen moeten zonder machinale werktuigen (boormachine, slijpschijf, hogedrukreiniger, etc.) en zonder breken of gooien een voor een losgemaakt worden en dubbel en luchtdicht verpakt afgevoerd worden naar een erkend afvalpunt (recyclagepark). Daar moeten ze voorzichtig in de container voor asbestafval worden gelegd. Op het recyclagepark worden uitsluitend hechtgebonden asbestmaterialen aanvaard. Niet-hechtgebonden asbestmaterialen kunnen enkel bij een erkend asbestverwijderaar of asbestafvalverwerker worden aangeboden.

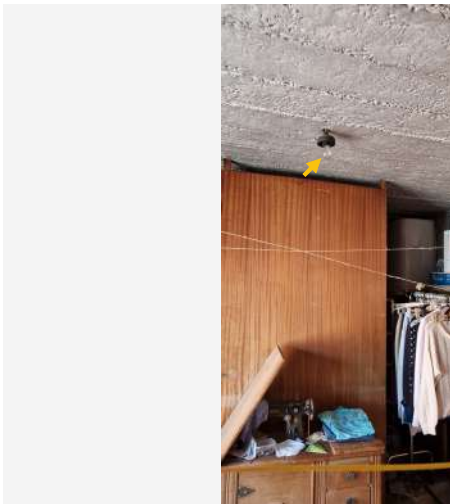
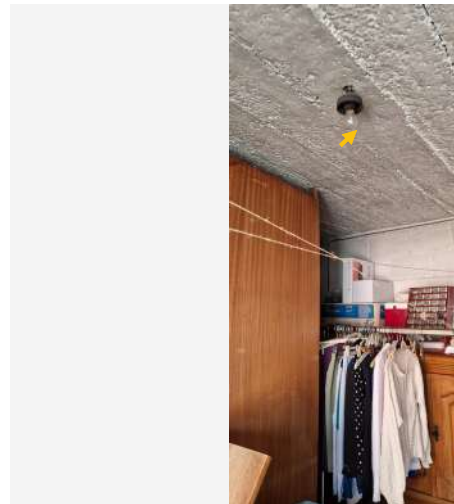
| Opmerking | <p>De hoeveelheid is een zo nauwkeurig mogelijke opmeting, waar evenwel kleine afwijkingen op mogelijk zijn.</p> <p>Controle en staalname van eventuele onderliggende lagen is enkel mogelijk mits uitbreiding naar een aanvullend destructief onderzoek.</p> |

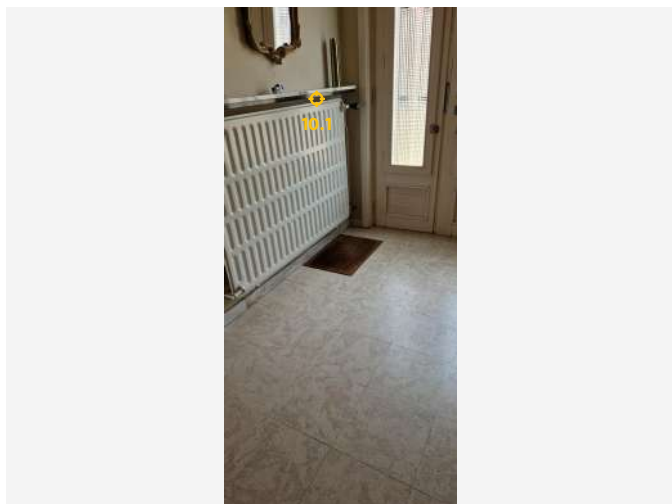
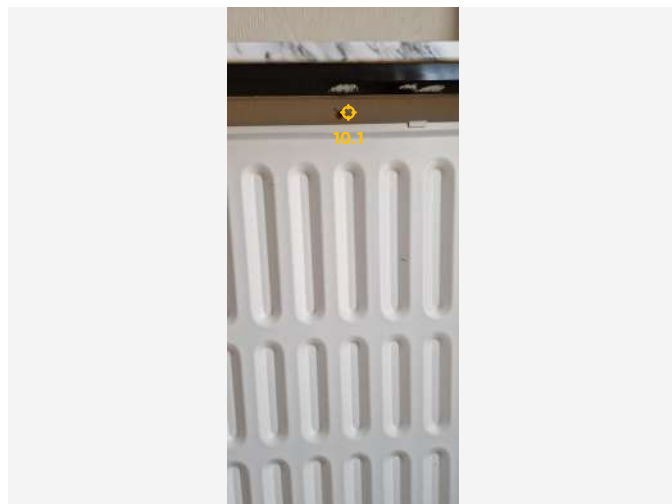
## Fiche 10: Pleisterwerk wanden

Geen asbest

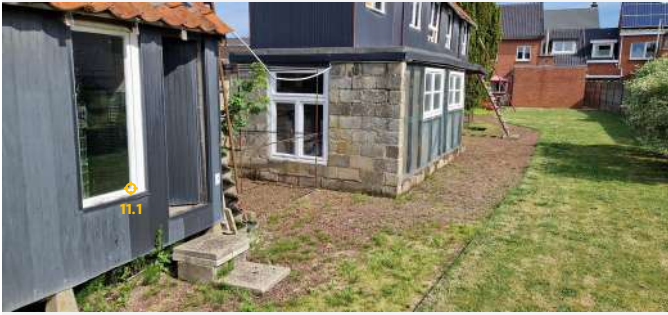
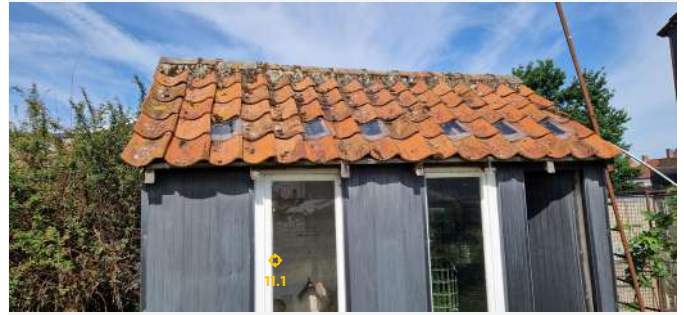
## Fiche 11: Mastiek (asbestverdacht)

Geen asbest

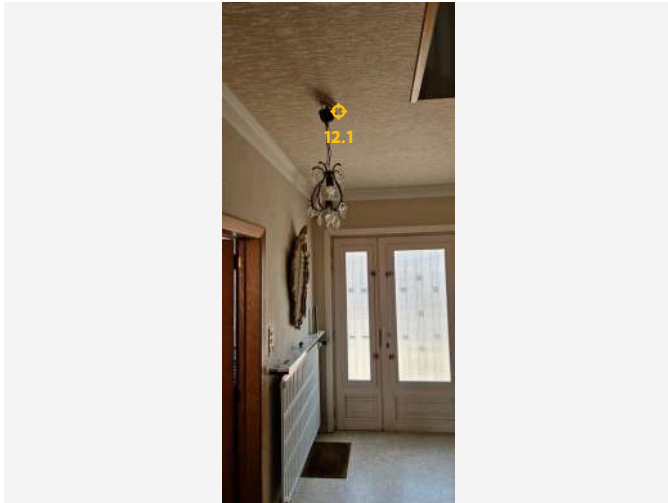
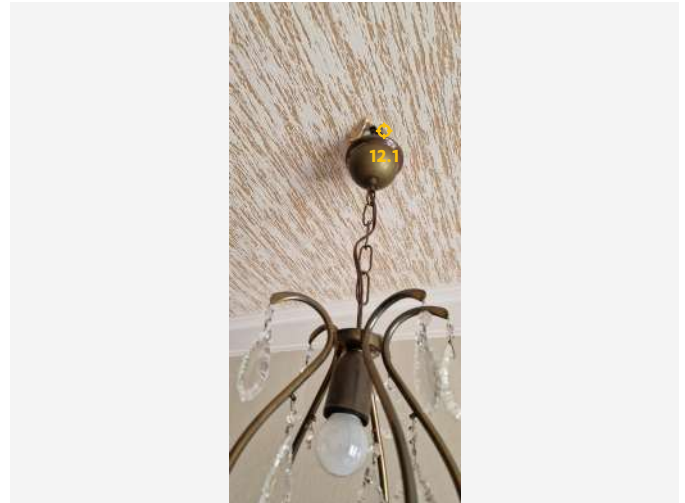
## Fiche 12: Pleisterwerk plafonds

Geen asbest

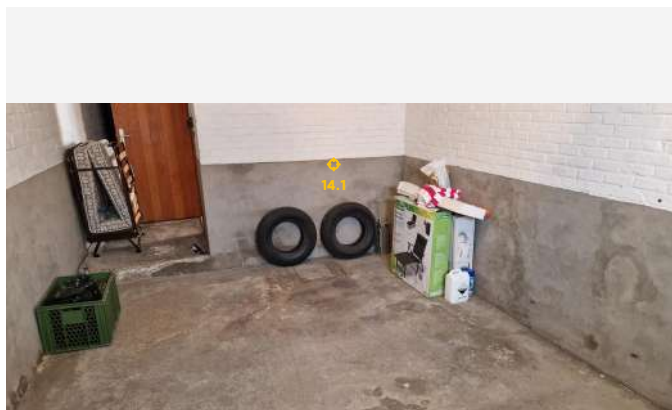
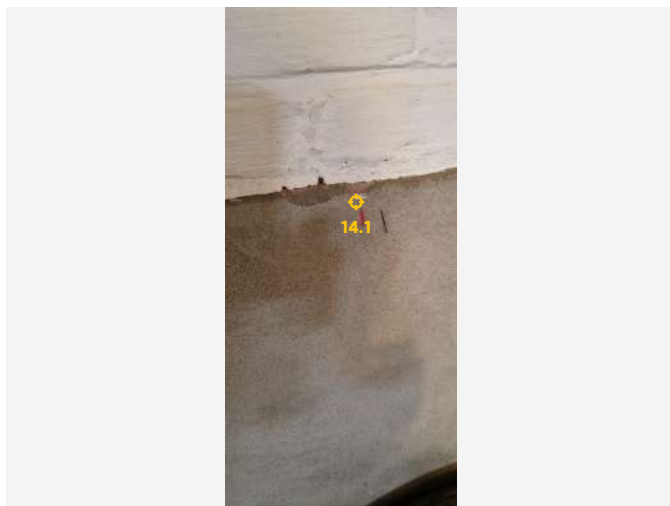
## Fiche 14: Cementering muren garage

Geen asbest

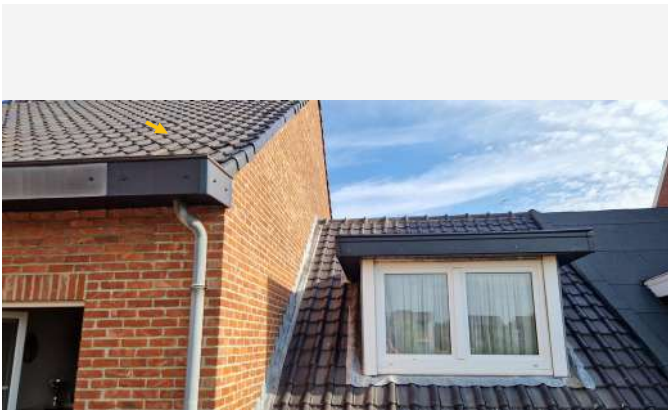
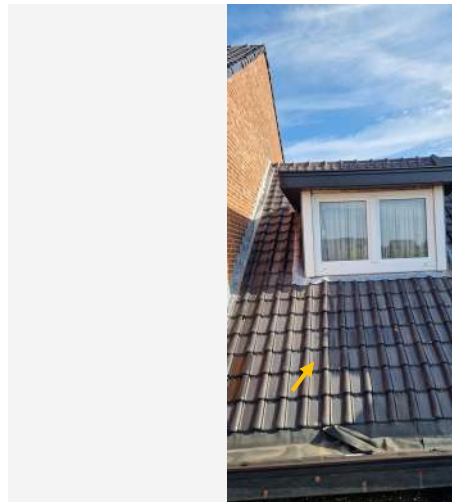
## Fiche 17: Dakbedekking in dakpannen (niet verdacht)

| Beschrijving | Notitie | Terug te vinden op plannen |
|---|---|---|
| Fiche 17: Dakbedekking in dakpannen (niet verdacht) | De dakbedekking is niet-asbestverdacht. | - |
