# Asbestinventarisatetest

Grotesteenweg 87, 2440 Geel

Attestnummer : 20260610-000006.000

Uitgegeven op : 10.06.2026

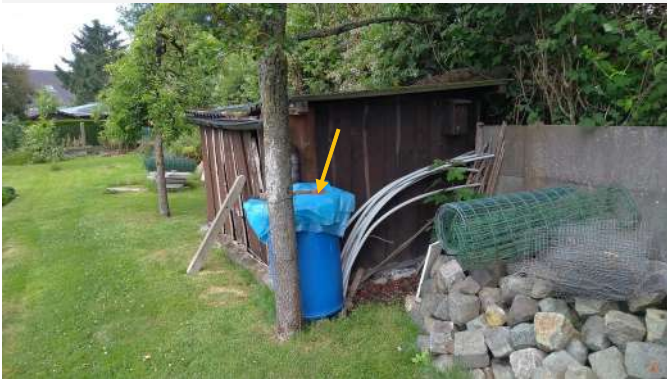
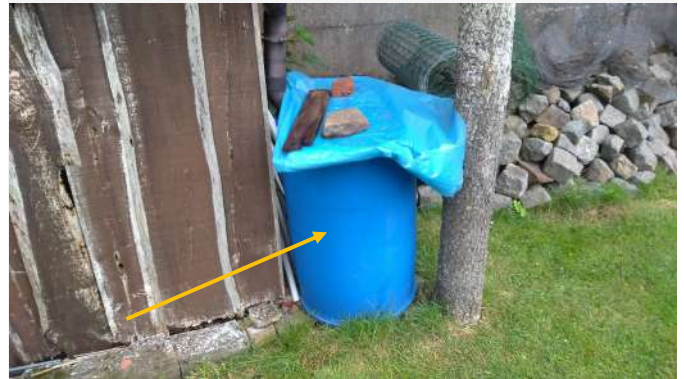
## Conclusie

**Dringend verwijderen**

Te nemen maatregelen

- Verwijder het asbestafval.
- Voer bijkomende staalname(s) uit.

Voorstel van verwijderingsmethode

- Eenvoudige handelingen: mag via doe-het-zelf of door werknemer(s) met opleidingsattest eenvoudige handelingen  
Het afvalwater mag u door de riool laten vloeien.

Draag persoonlijke beschermingsmiddelen: FFP3 masker en wegwerpoverall categorie 3, type 5,6.  
Wegwerphandschoenen en afspoelbaar schoeisel.

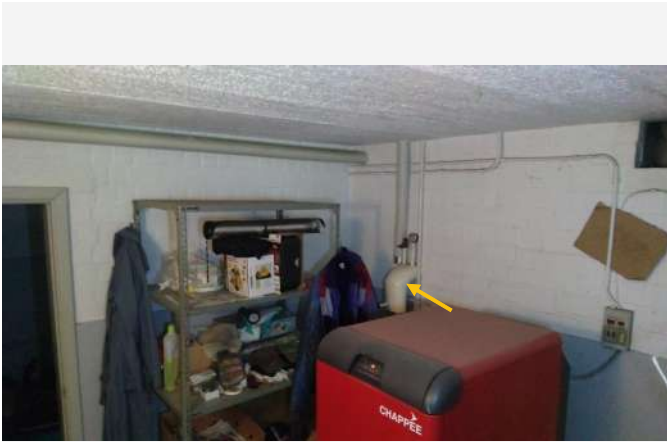
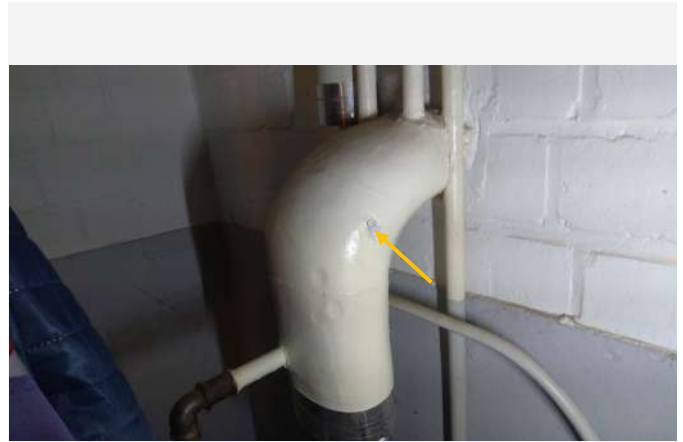
| Opmerking | <p>Sommige bochten bevatten gips en werd bemonsterd.</p> <p>De rechte stukken bevatten hard kunststof folie en hier is geen gips zichtbaar. (zie beperkingsfiche)</p> <p>Let wel; voor 100% zekerheid kan u een aanvullend destructief onderzoek laten uitvoeren. Hierbij zal de harde kunststof folie eerst verwijderd moeten worden.</p> |

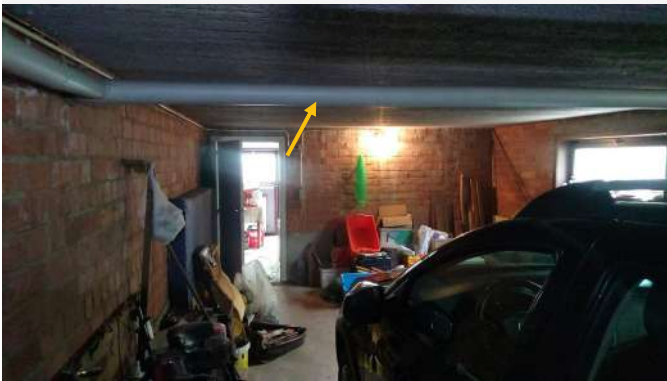
## Fiche 14: Leidingisolatie kelder (met kunststof omwikkeling)

Beperking

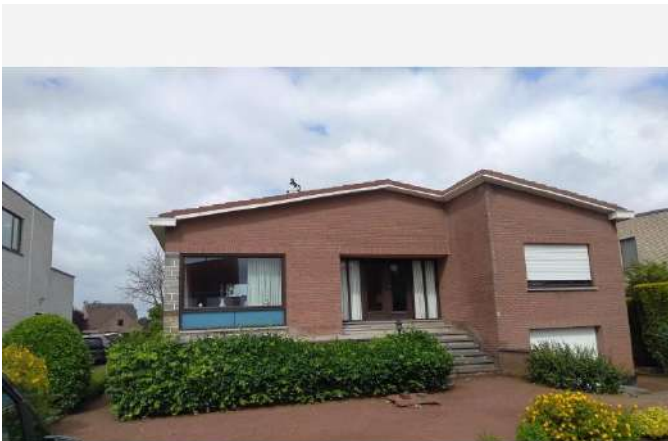
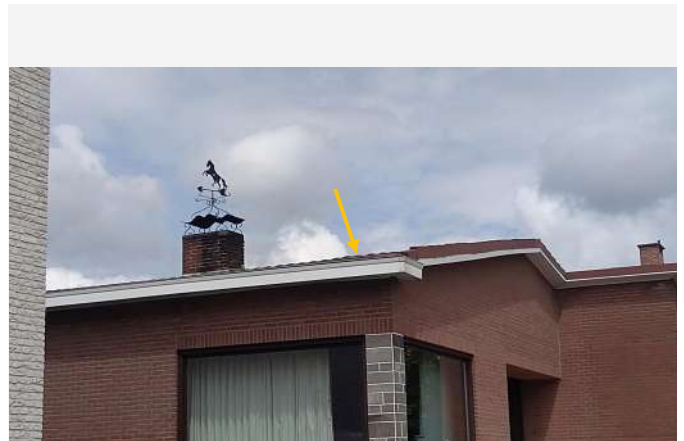
## Fiche 24: Dakbedekking met dakplaten

| Beschrijving | Notitie | Terug te vinden op plannen |
|---|---|---|
| Fiche 24: Dakbedekking met dakplaten | Het dak bevat dakplaten. Niet verdacht.<br><br>Let wel; dit is wellicht een overzetdak en hieronder kunnen mogelijk asbestverdachte leien of roofing ed. aanwezig zijn.<br><br>U kan hiervoor een aanvullend destructief onderzoek laten uitvoeren. | Plan 1.2: Dakplan |
