# Asbestinventarisatetest

Bleekstraat 8/103, 2800 Mechelen

Attestnummer : **20260508-000372.000**

Uitgegeven op : **08.05.2026**

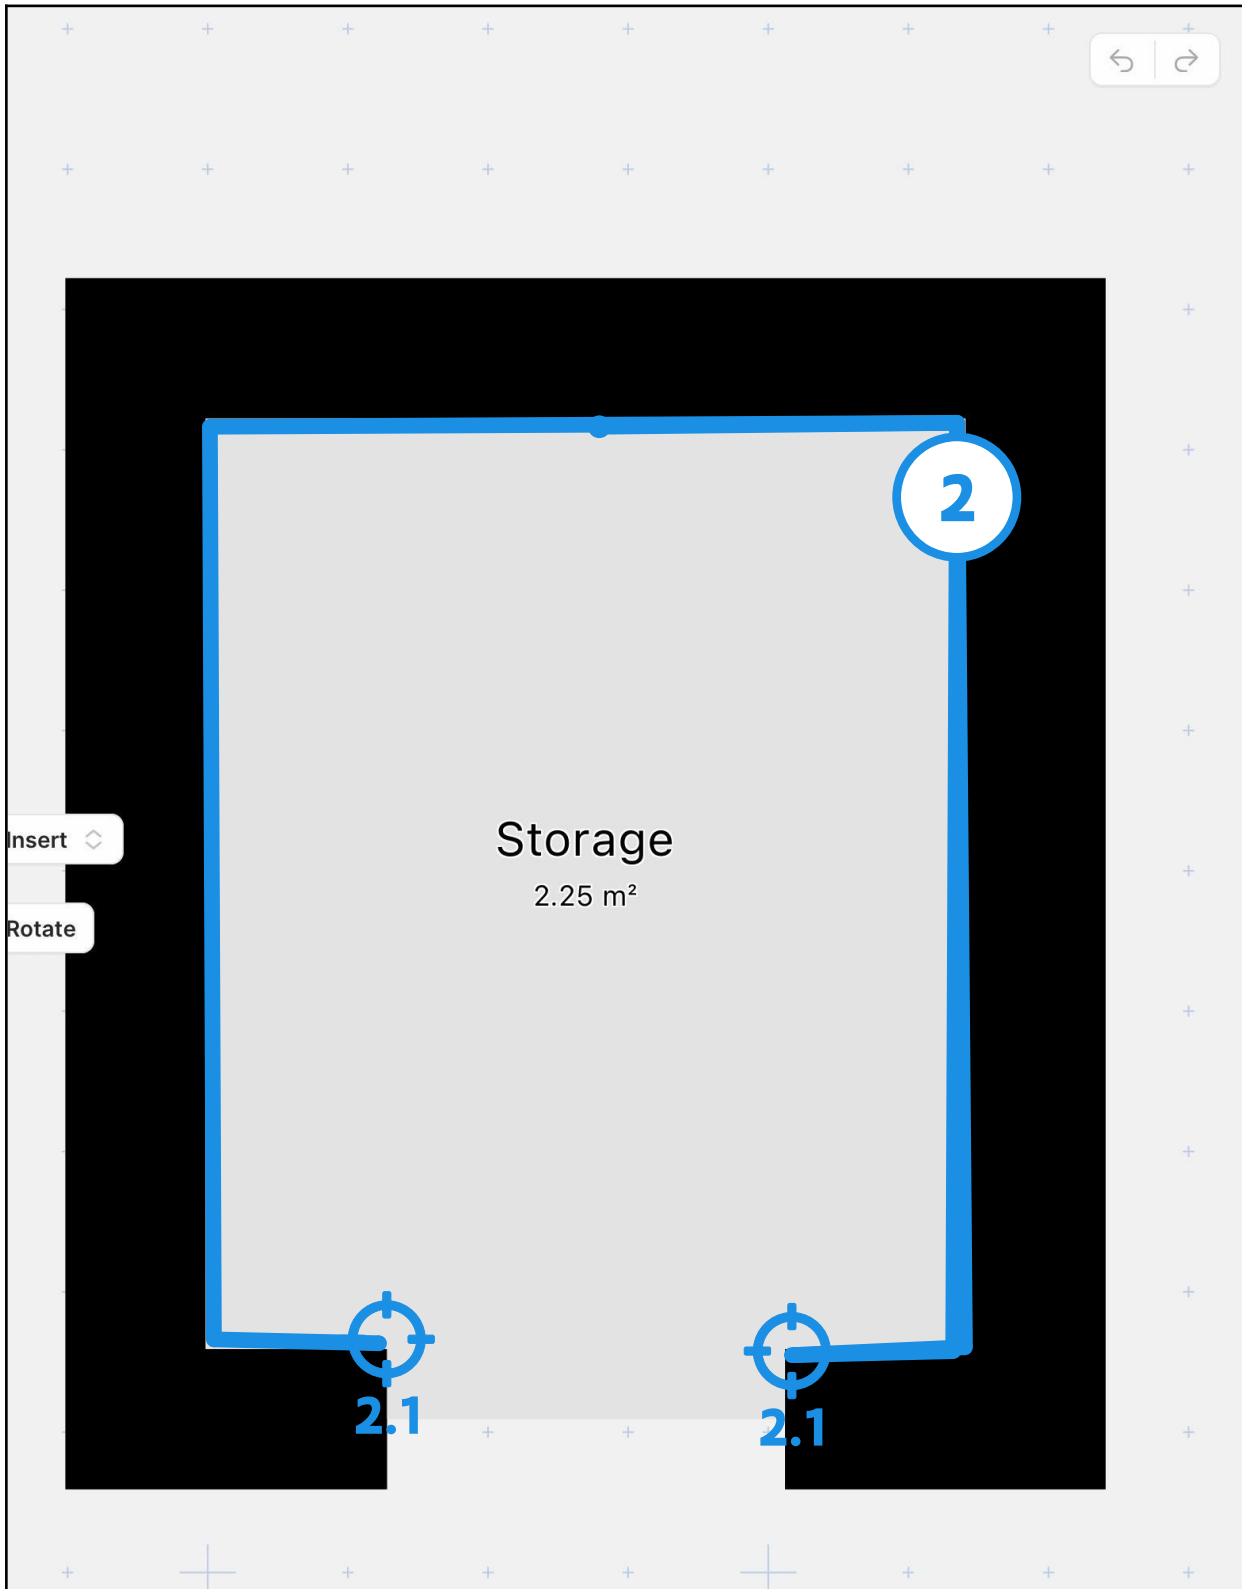
## Plan 1.1: Berging 21

2. Muurpleister in berging 21	Geen asbest	-
2.1 Code: 3 CK	Mengmonster	-

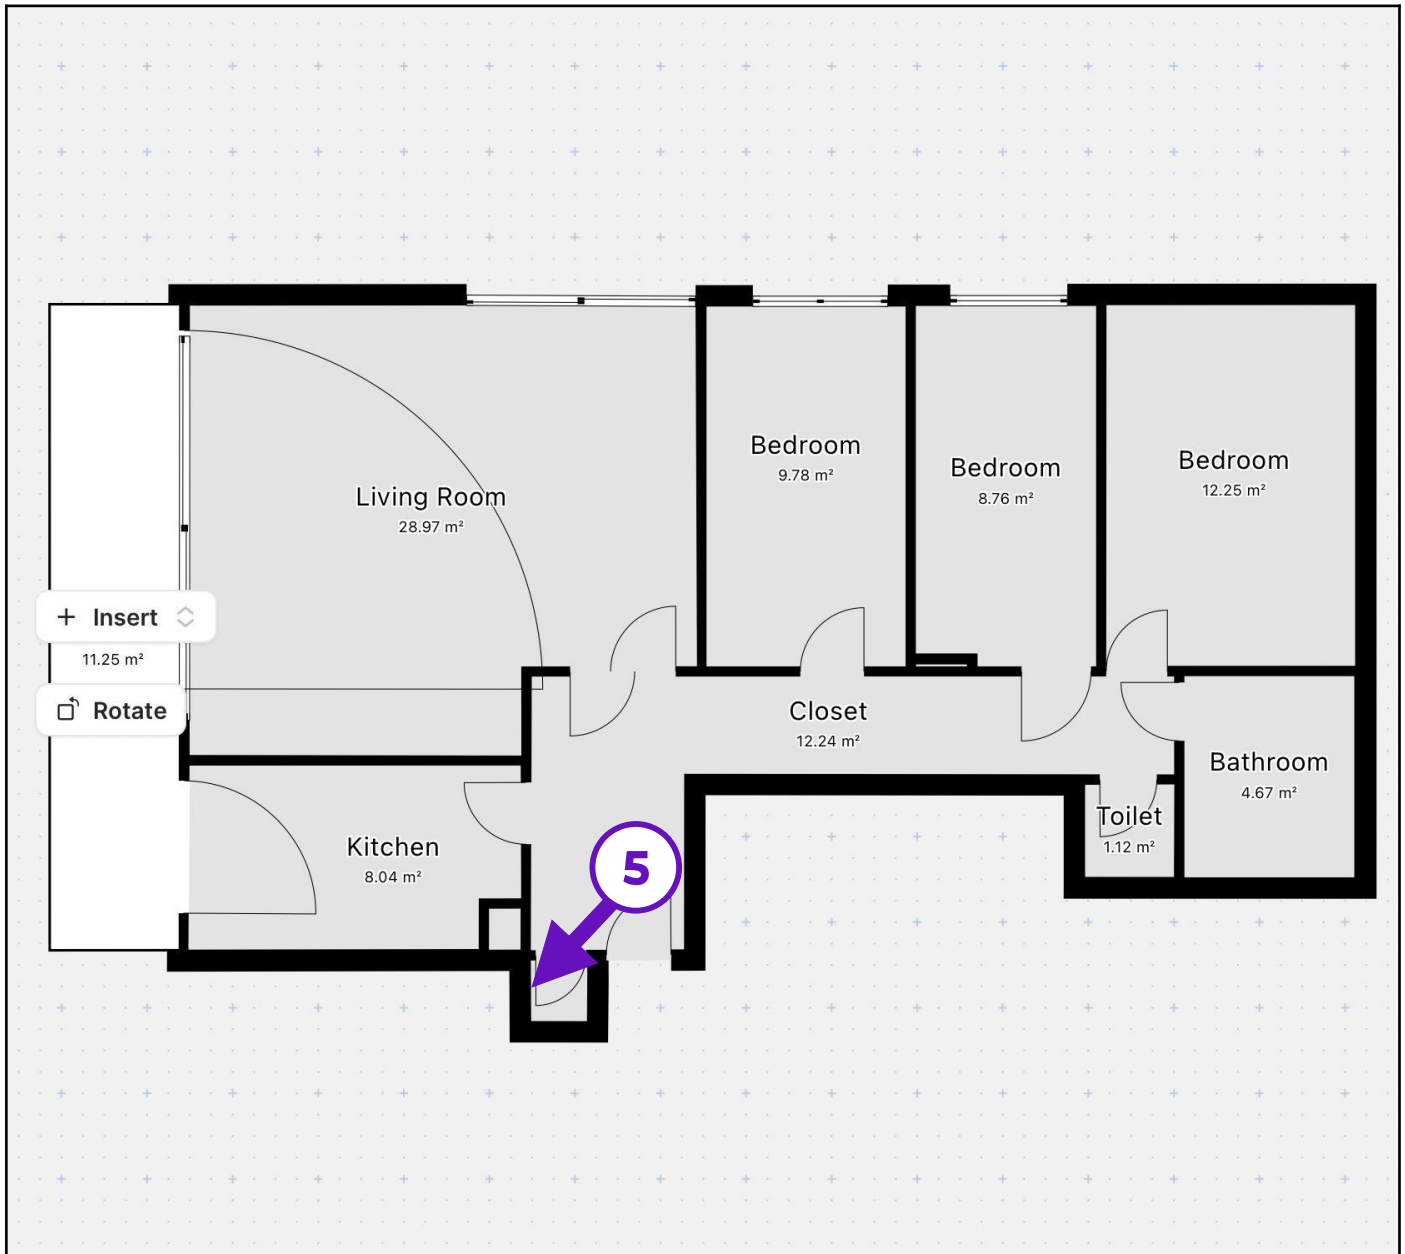
## Plan 1.2: Appartement 103

Beschrijving	Type	Actie
5. Leidingisolatie: niet verdacht	Overige ruimte of materiaal	-

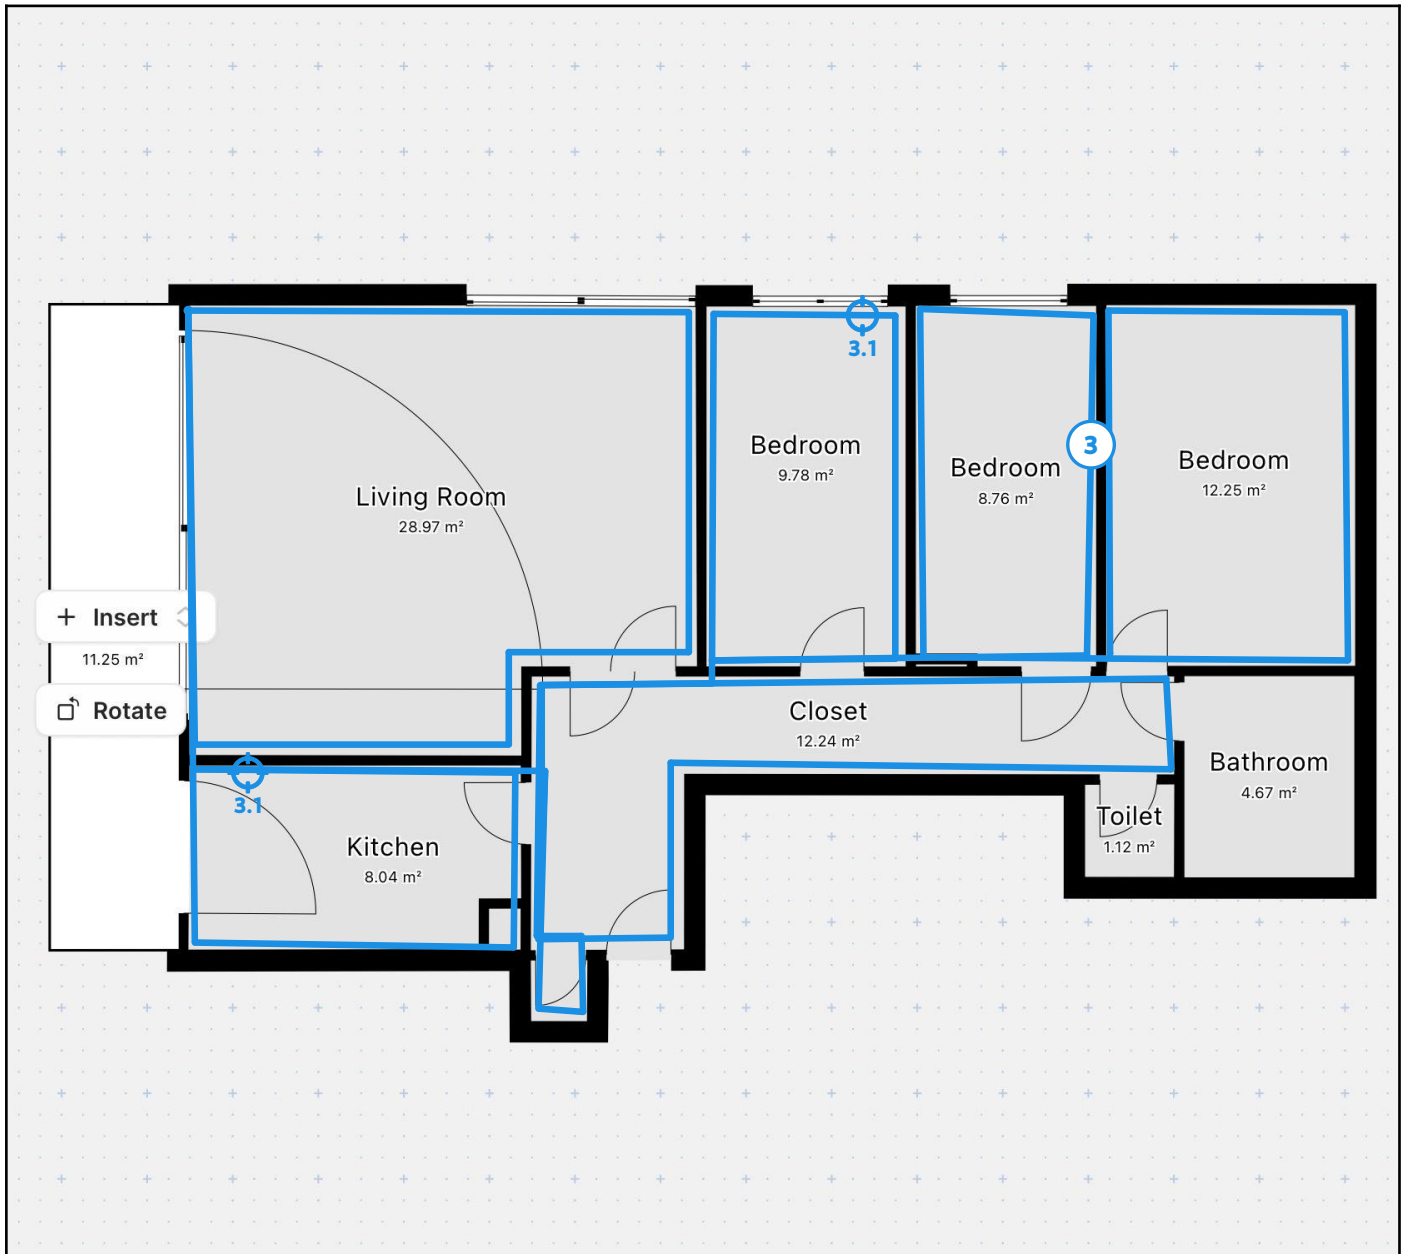
## Plan 1.3: Appartement 103

Beschrijving	Type	Actie
3. Muurpleister in appartement 103	Geen asbest	-
3.1 Code: 1 PW	Mengmonster	-

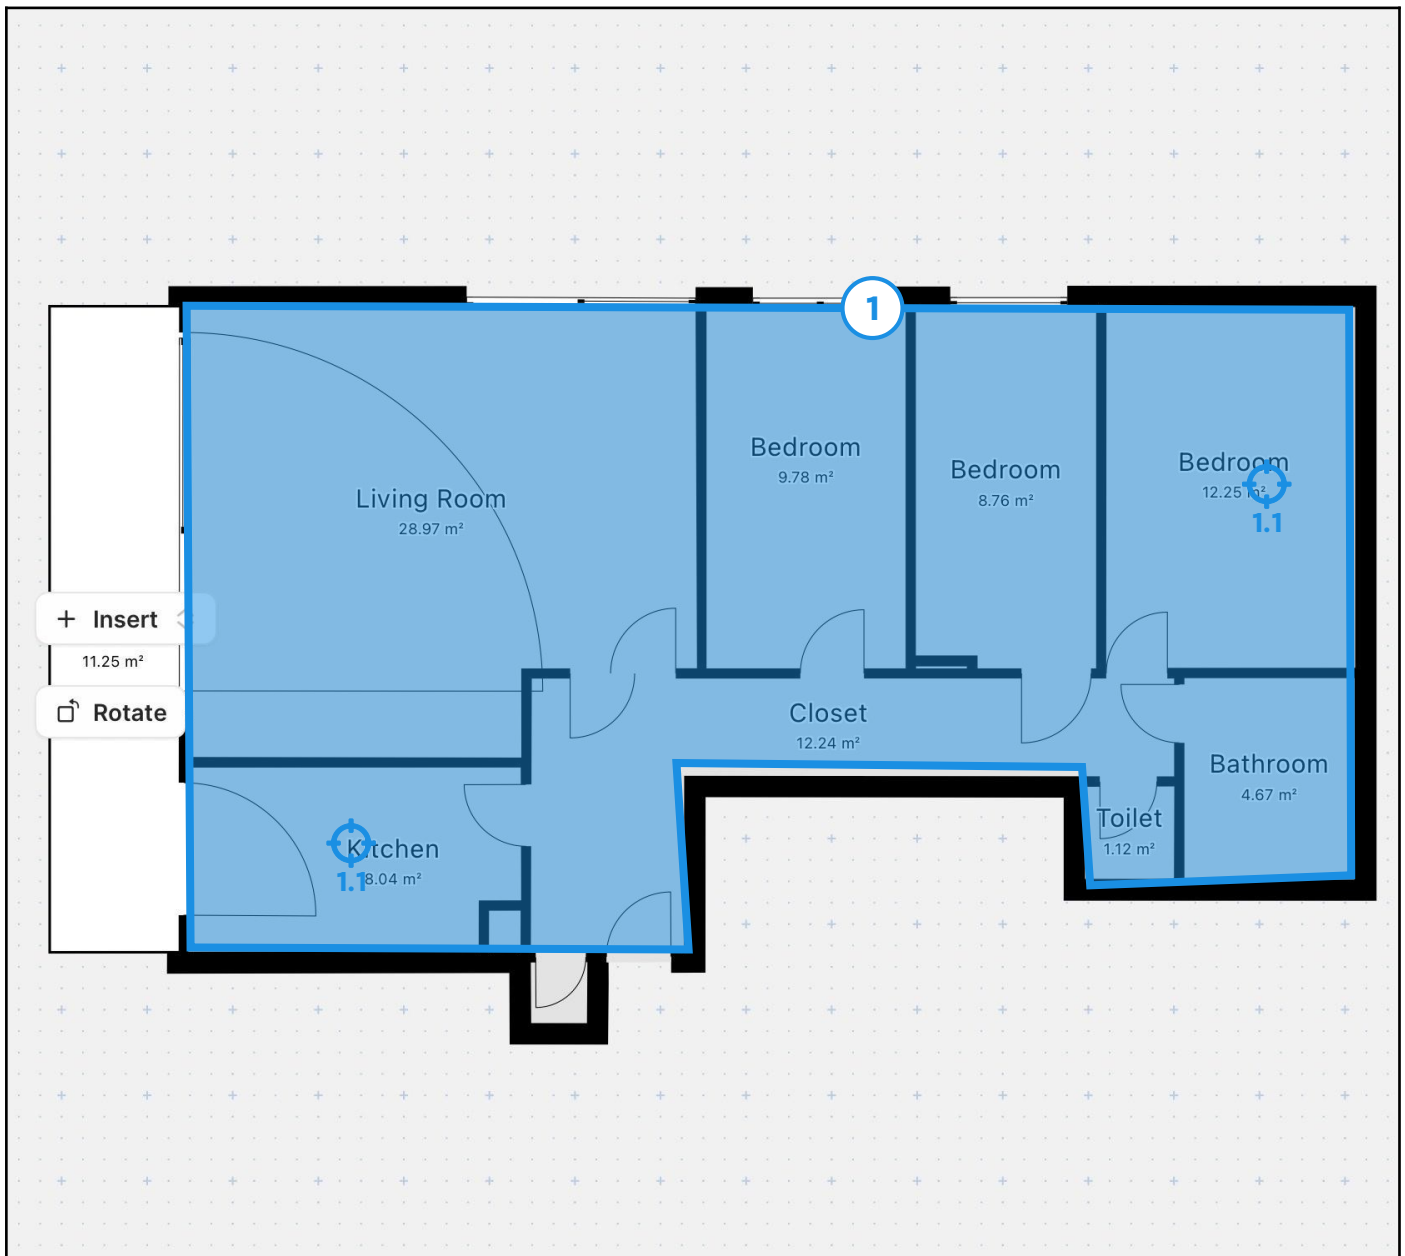
## Plan 1.4: Appartement 103

Beschrijving	Type	Actie
1. Plafondpleister	Geen asbest	-
1.1 Code: 2 PP	Mengmonster	-

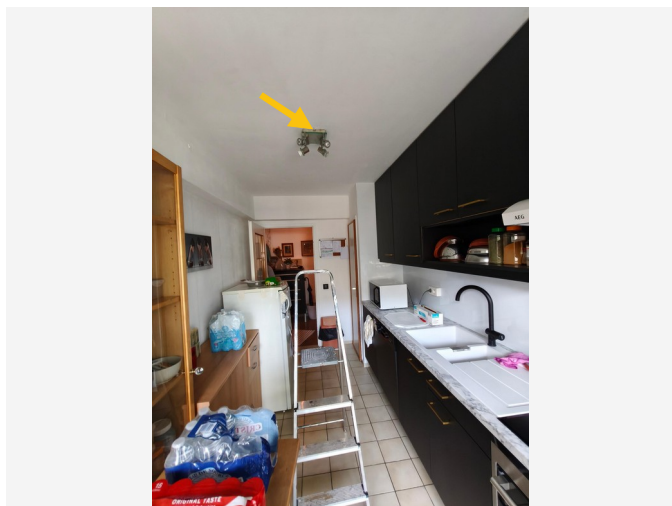
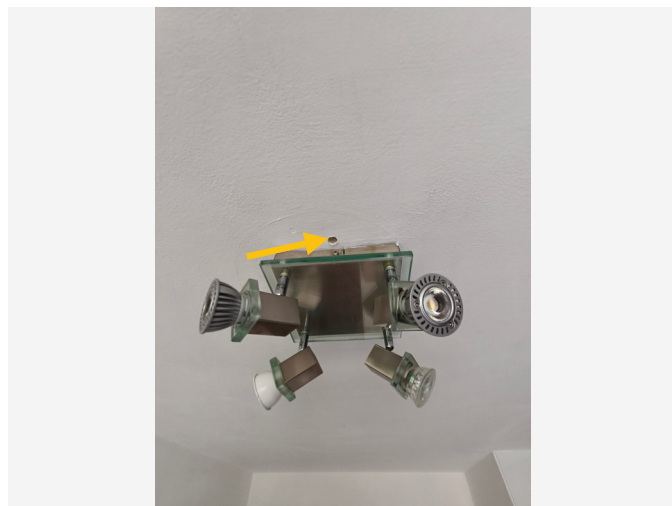
# Fiche 1: Plafondpleister

Geen asbest

## Conclusie

#	Type	Referentie	Resultaat
1.1	Mengmonster	2 PP	Geen asbest

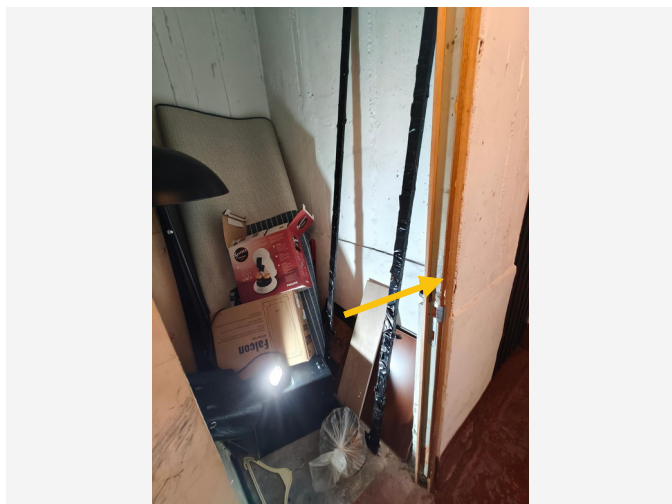
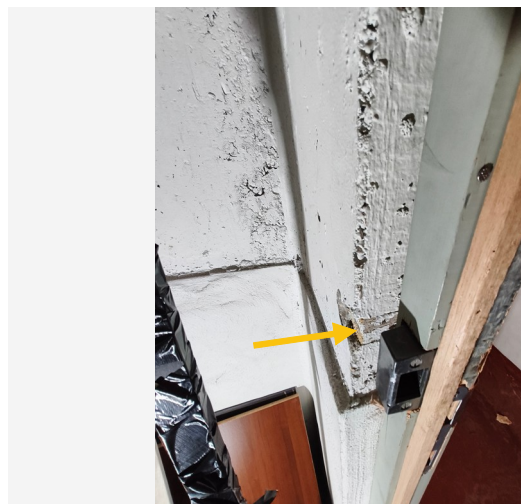
## Fiche 2: Muurpleister in berging 21

Geen asbest

### Conclusie

#	Type	Referentie	Resultaat
2.1	Mengmonster	3 CK	Geen asbest

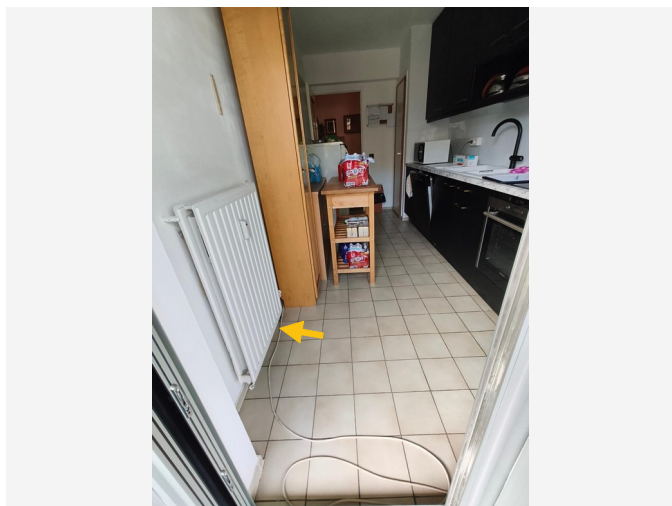
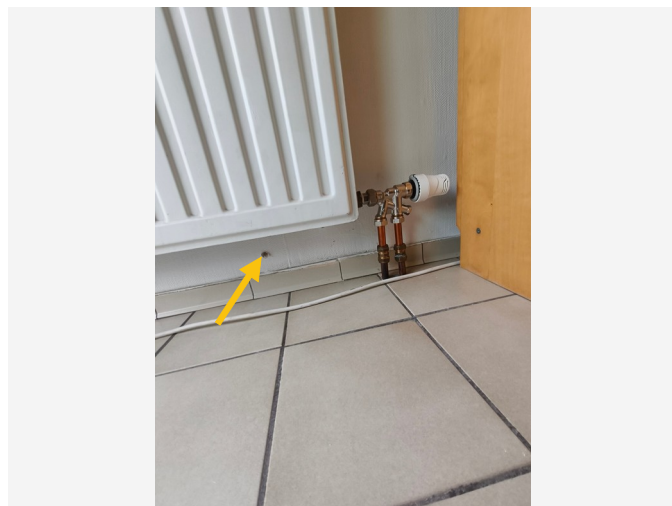
## Conclusie

Geen asbest

#	Type	Referentie	Resultaat
3.1	Mengmonster	1 PW	Geen asbest

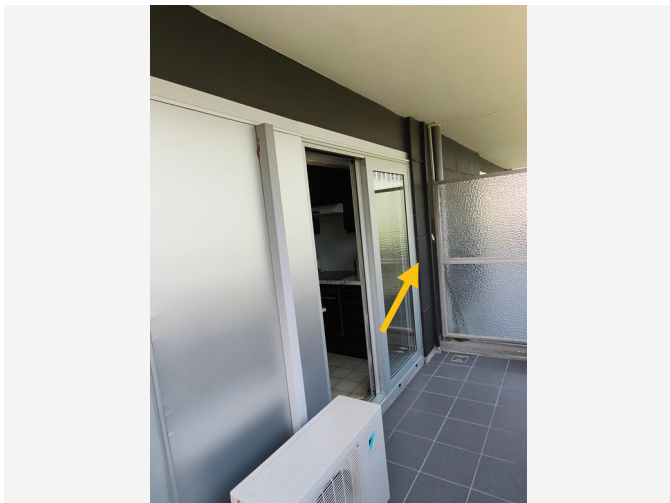
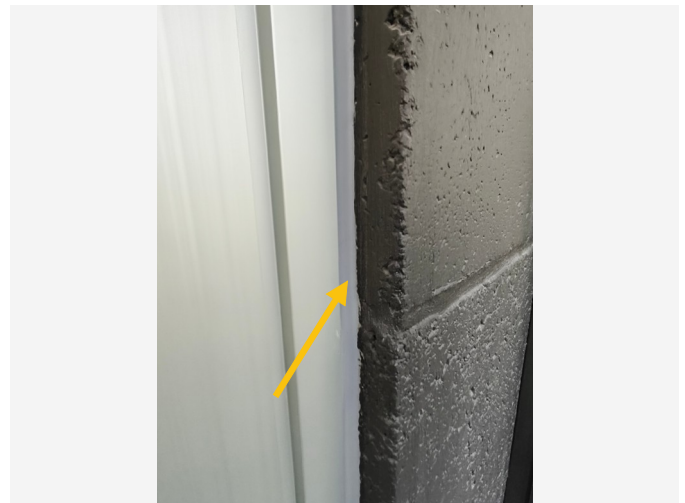
## Fiche 4: Kit niet verdacht (visueel vastgesteld)

Beschrijving	Notitie	Terug te vinden op plannen
Fiche 4: Kit niet verdacht (visueel vastgesteld)	De gebruikte siliconen kit is niet asbestverdacht	-
Fiche 5: Leidingisolatie: niet verdacht	De thermische isolatie is visueel als niet-asbestverdacht beoordeeld.	Plan 1.2: Appartement 103
