Asbestinventarisatetest

Menenstraat 120, 8560 Wevelgem

Attestnummer : 20251030-000001.000

Uitgegeven op : 30.10.2025

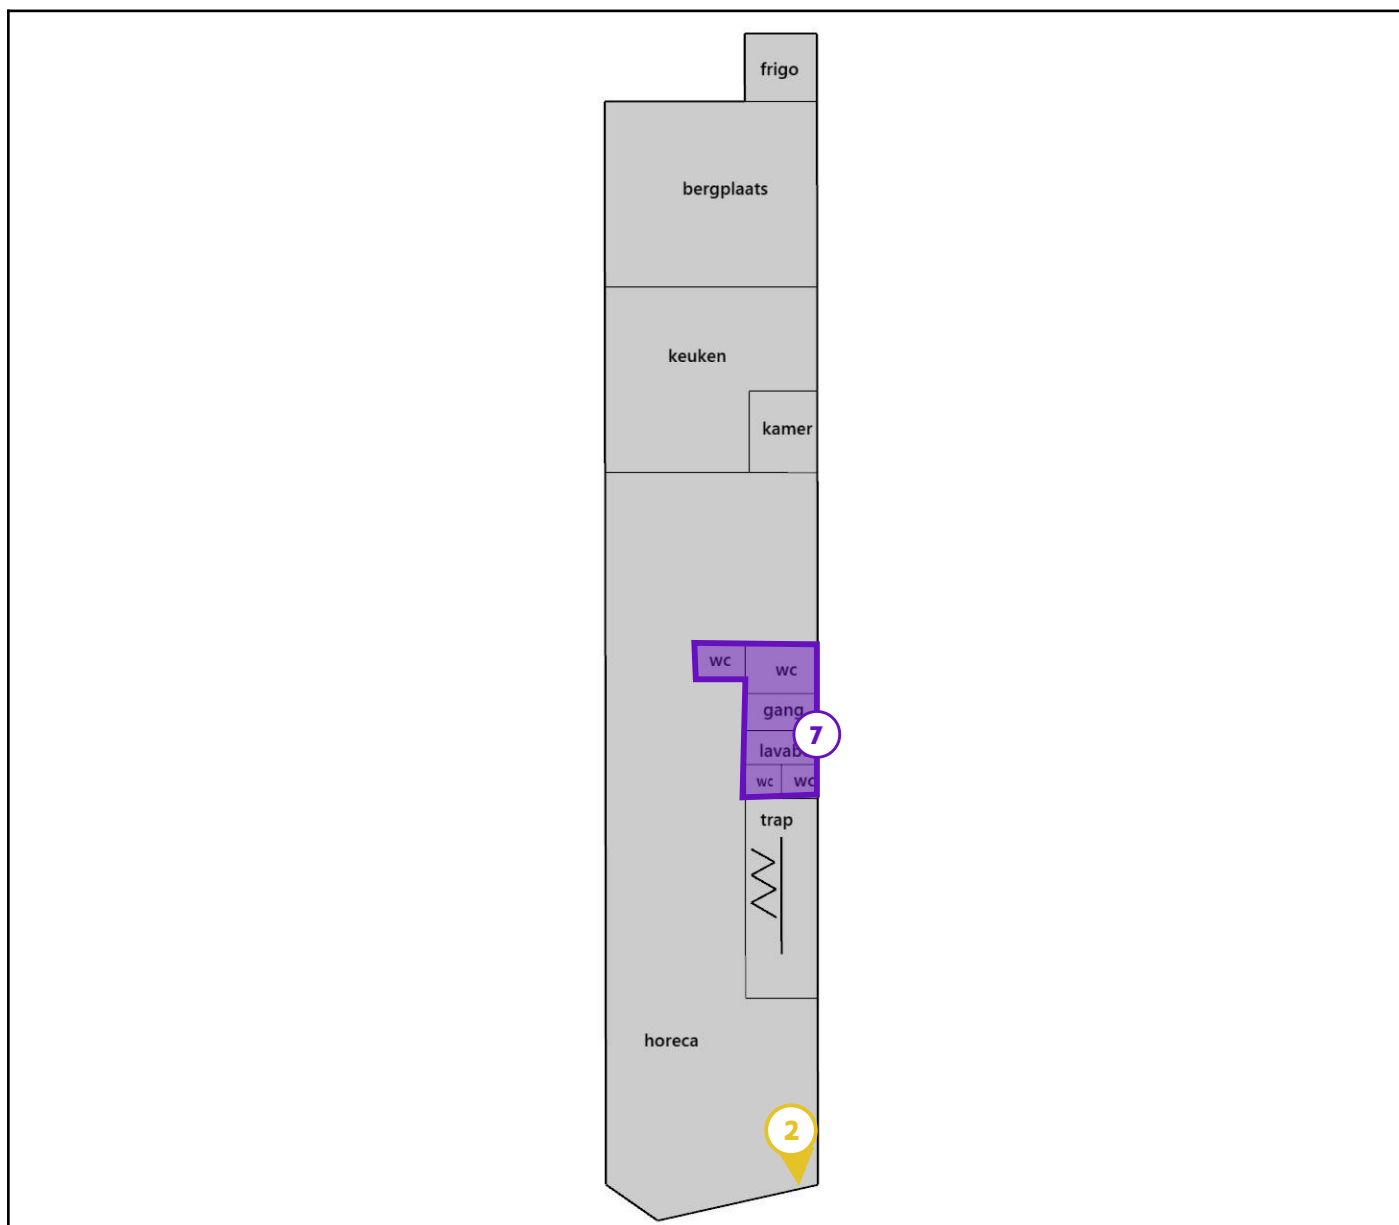
Plan 1.2: Plan gelijkvloers

Beschrijving	Type	Actie
2. Elektriciteitsmeterkast in bakeliet	Asbestmateriaal	Zorgvuldig beheren
7. Lijmlaag wandtegels	Advies	-

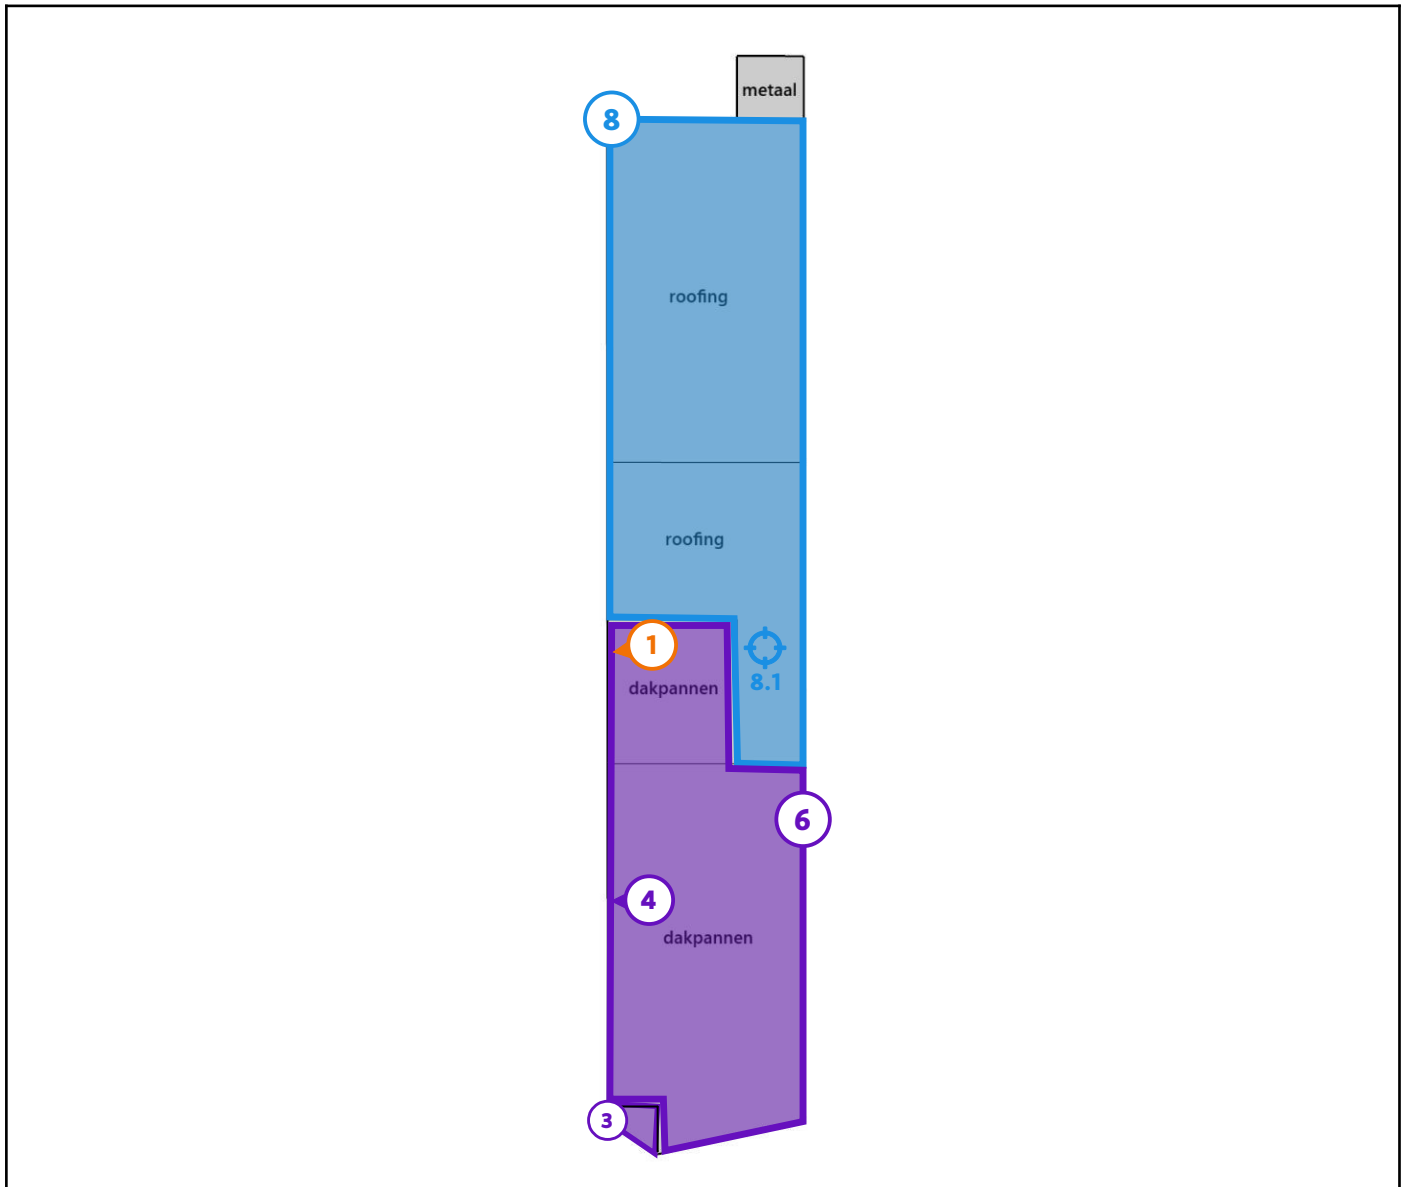
Plan 1.6: Plan daken

Beschrijving	Type	Actie
1. Rookgaskanaal	Asbestmateriaal	Verwijderen
3. Plat dak dakkapel	Beperking	-
4. Binnenkant schouw	Beperking	-
6. Onderdak geconstrueerd met dakfolie	Advies	-
8. Plat dak in roofing	Geen asbest	-

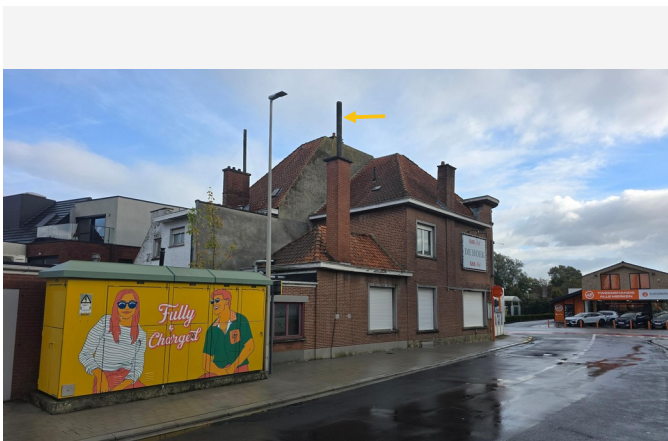
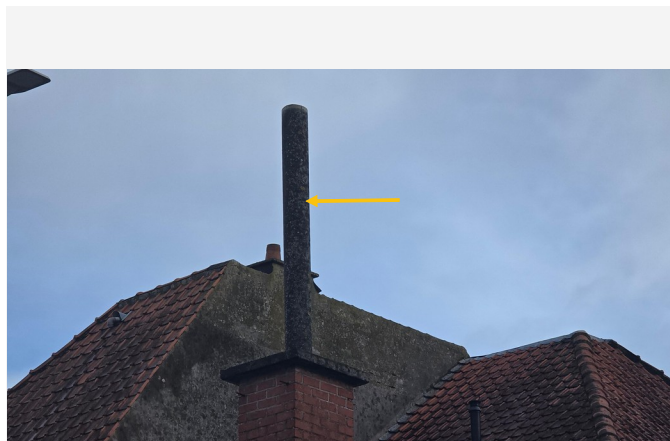
Het asbestmateriaal valt onder de mijlpaal van 2034.

Eindbeoordeling materiaalrisico	Verhoogd materiaalrisico en/of verhoogde kans op vezelvrijgave
---------------------------------	--

Gebondenheid	Categorie 1: hechtgebonden in oorsprong
Asbestsoort (vezeltype)	Crocidoliet aanwezig
Asbestconcentratie	Laag (< 50%)
Afschermingsgraad van het gehele materiaal	Geheel of deels vrij aan de buitenlucht
Toestand van het materiaal	Matig beschadigd, matig verweerd

Beschrijving	Rookgaskanaal
Omgeving	Buiten
Primaire drager	HVAC infrastructuur en uitrusting
Asbestmateriaal	Rookgaskanaal
Bindmiddel van asbestmateriaal	Cement
Gebondenheid op basis van bindmiddel	Hecht
Hoeveelheid (lengte - omtrek - dikte - aantal)	<ul style="list-style-type: none">• 4,00 m - 40,00 cm - 1,00 cm - 1 stuk
Totaal volume	0,016 m ³
Eenvoudig bereikbaar	Ja
Bevestigingswijze	<ul style="list-style-type: none">• Geklemd• Verlijmd, ingegoten, versmeerd
Identificatiemethode	Vaststelling zonder monsternamen
Destructieve handeling voor identificatie	Nee

- Verwijder dit asbestmateriaal zo snel mogelijk. Volg de toestand goed op.
- Voer bijkomende staalname(s) uit.

- Eenvoudige handelingen: mag via doe-het-zelf of door werknemer(s) met opleidingsattest eenvoudige handelingen
Het rookgaskanaal via doe-het zelf via eenvoudige handelingen verwijderd worden.
Met eenvoudige handelingen wordt bijvoorbeeld bedoeld: voorzichtig losmaken met een schroevendraaier, tang of ander gereedschap zonder de asbesttoepassing te beschadigen.
Verzamel het asbestmateriaal in een luchtdicht dubbel gelaagde verpakking en breng dit naar het containerpark of erkende inzamelaar voor asbest IHM.
- Gebruik steeds PBM's (persoonlijke beschermingsmiddelen) en bevochtig het materiaal voor verwijdering.
- Beschadig het materiaal niet en gebruik geen machines met hoge snelheid (boor, zaag, slijpmachine, etc.)

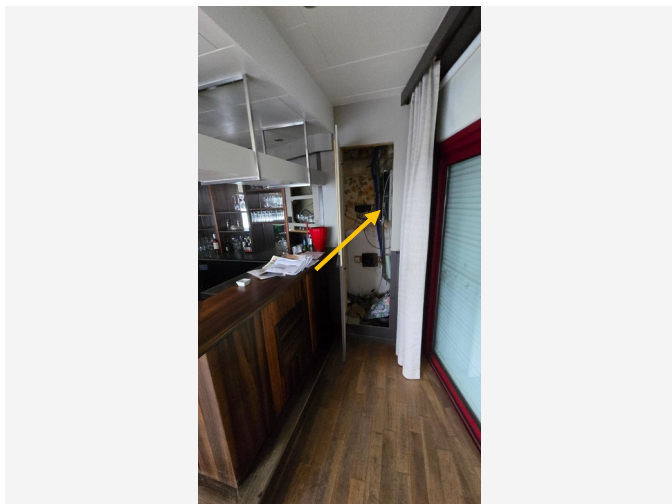
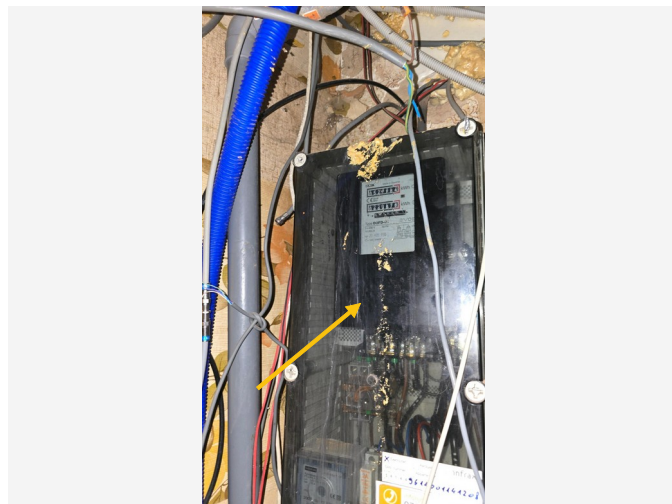
Het asbestmateriaal valt onder de mijlpaal van 2040.

Eindbeoordeling materiaalrisico	Zeer laag materiaalrisico en/of zeer lage kans op vezelvrijgave
---------------------------------	---

Gebondenheid	Categorie 1: hechtgebonden in oorsprong
Asbestsoort (vezeltype)	Crocidoliet aanwezig
Asbestconcentratie	Laag (< 50%)
Afschermingsgraad van het gehele materiaal	Stootvaste afscherming of omkasting
Toestand van het materiaal	Licht beschadigd, licht verweerd. Intact calciumsilicaatmateriaal of categorie III 'gebondenheid'

Beschrijving	Elektriciteitsmeterkast in bakeliet
Omgeving	Binnen
Primaire drager	Communicatie en elektrische infrastructuur en uitrusting
Asbestmateriaal	Plaat, paneel, tablet - Type Bakeliet
Bindmiddel van asbestmateriaal	Kunststof of -hars
Gebondenheid op basis van bindmiddel	Hecht
Hoeveelheid (oppervlakte - dikte - aantal)	<ul style="list-style-type: none">• 0,20 m² - 0,50 cm - 1 stuk
Totaal volume	0,001 m ³
Eenvoudig bereikbaar	Ja
Bevestigingswijze	<ul style="list-style-type: none">• Geschroefd
Identificatiemethode	Vaststelling zonder monstername
Destructieve handeling voor identificatie	Nee
Opmerking	Bakeliet kan asbesthoudend zijn en kan enkel uitgesloten worden via een negatieve analyse. Monstername is echter niet mogelijk binnen het kader van het niet-destructief onderzoek.

- Zorg voor een veilig beheer. Vermijd het beschadigen van het asbestmateriaal. Controleer de toestand jaarlijks op wijzigingen.
- Voer bijkomende staalname(s) uit.

- Eenvoudige handelingen: mag via doe-het-zelf of door werknemer(s) met opleidingsattest eenvoudige handelingen
De elektriciteitsmeterkast zal door de netbeheerder vervangen worden door een digitale meter, waardoor de verdachte bakeliet automatisch verwijderd zal worden.

Beschadig ondertussen het materiaal niet, en bekijk op regelmatige tijdstippen of alles in veilige staat wordt behouden.

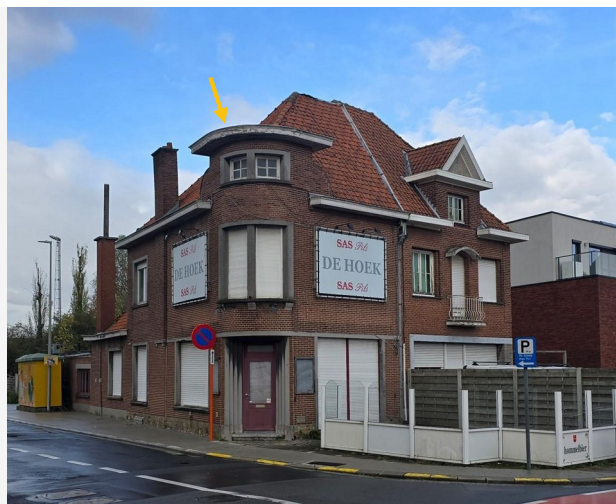
Tijdelijke beperking

Reden: Het te onderzoeken materiaal situeert zich hoger dan 3,50 m te rekenen vanaf een veilige ondergrond

Uitleg van de asbestdeskundige: Het platte dak van de dakkapel kon niet geïnspecteerd worden wegens niet bereikbaar wegens de hoogte.

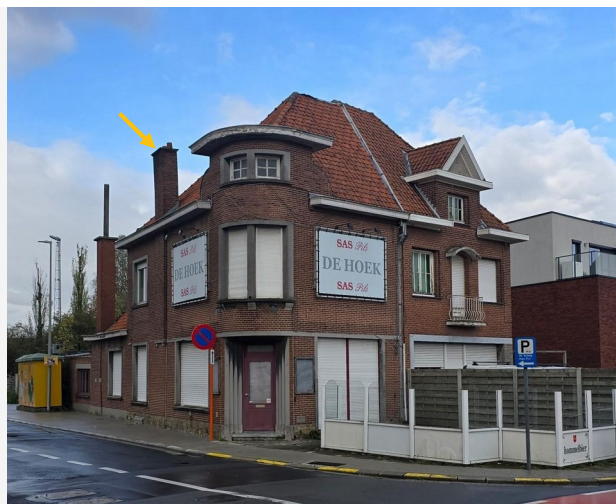
Tijdelijke beperking

Reden: Het te onderzoeken materiaal situeert zich hoger dan 3,50 m te rekenen vanaf een veilige ondergrond

Uitleg van de asbestdeskundige: De binnenkant van de schouw kon niet geïnspecteerd worden wegens niet bereikbaar wegens de hoogte.

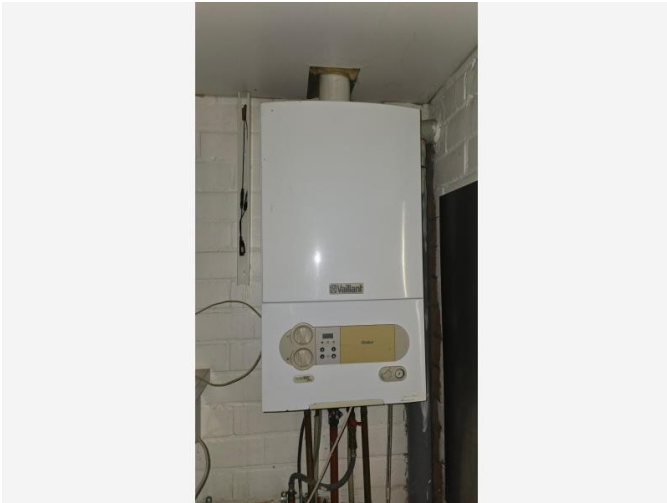
Fabricagejaar 2008 (gelijkvloers) en 2010 (zolder)

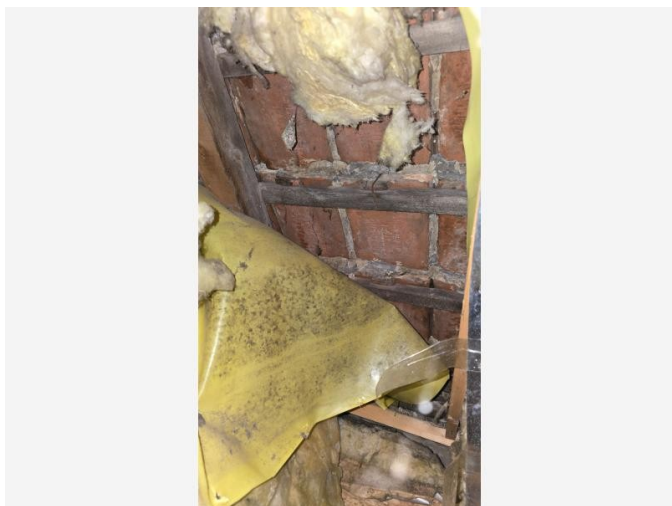
Het onderdak van alle hellende daken is geconstrueerd met dakfolie, wat niet asbesthoudend is.

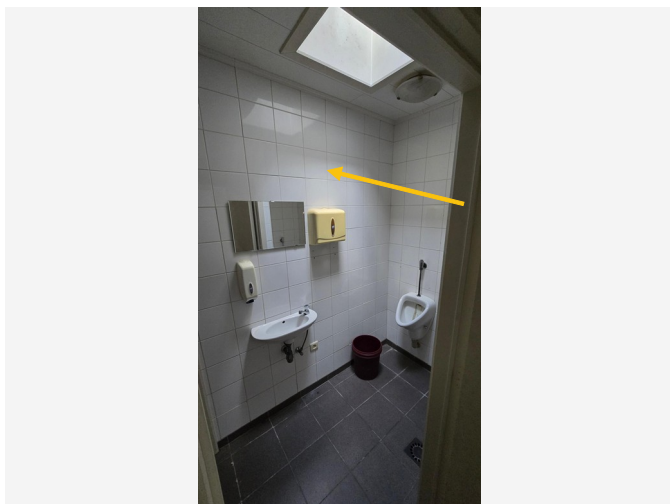
De wandtegels zijn onbeschadigd waardoor er geen visuele inspectie of staalname mogelijk was om vast te stellen of een eventuele asbesthoudende lijm laag gebruikt werd.

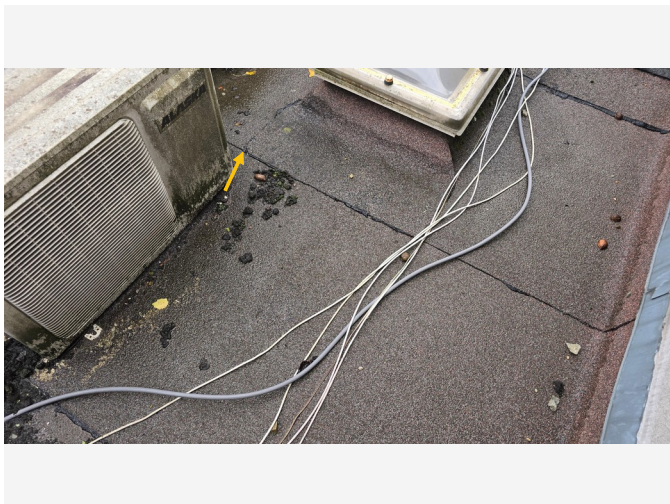
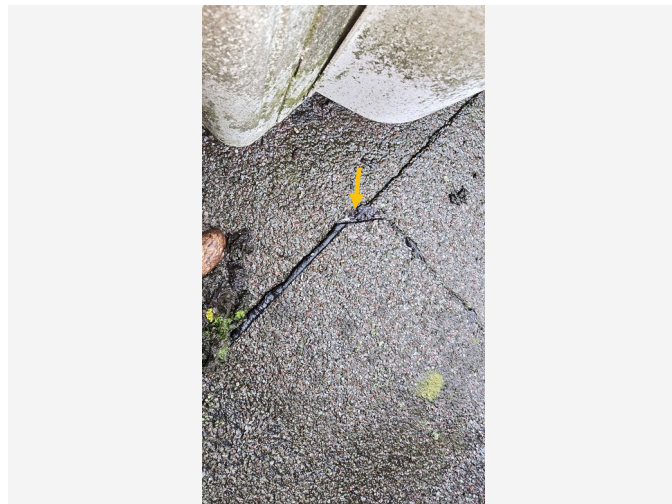
Fiche 8: Plat dak in roofing

Geen asbest

#	Type	Referentie	Resultaat
8.1	Puntmonster	MM03	Geen asbest

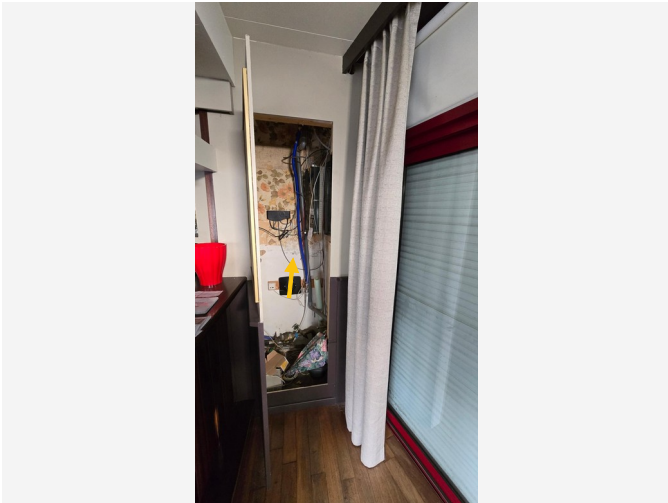
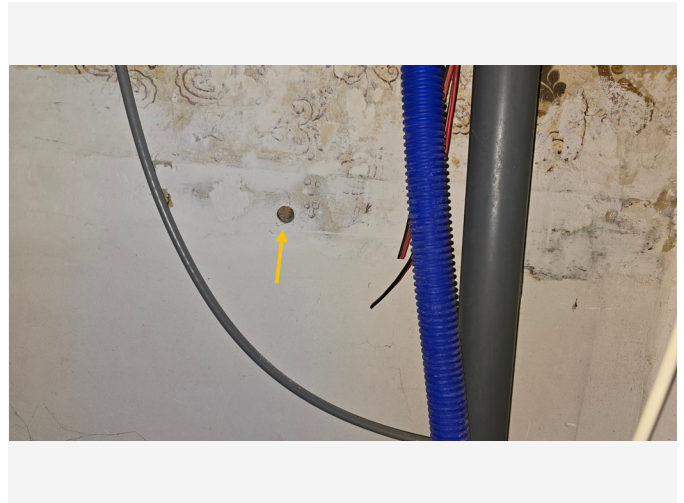
Fiche 9: Pleisterwerk muur

Geen asbest

#	Type	Referentie	Resultaat
9.1	Mengmonster	MM01	Geen asbest

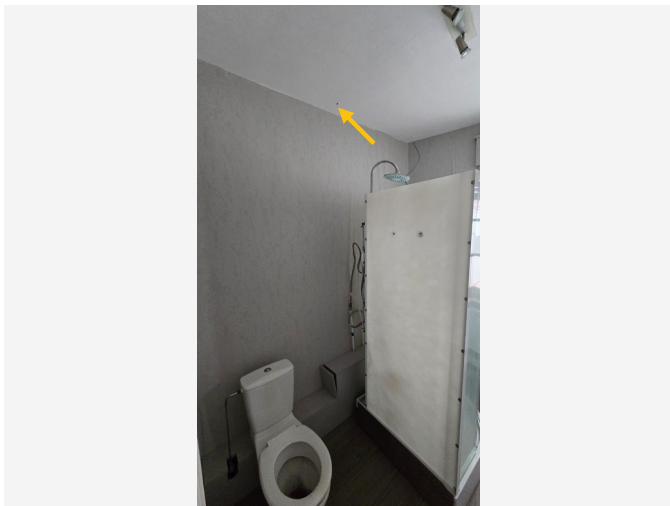
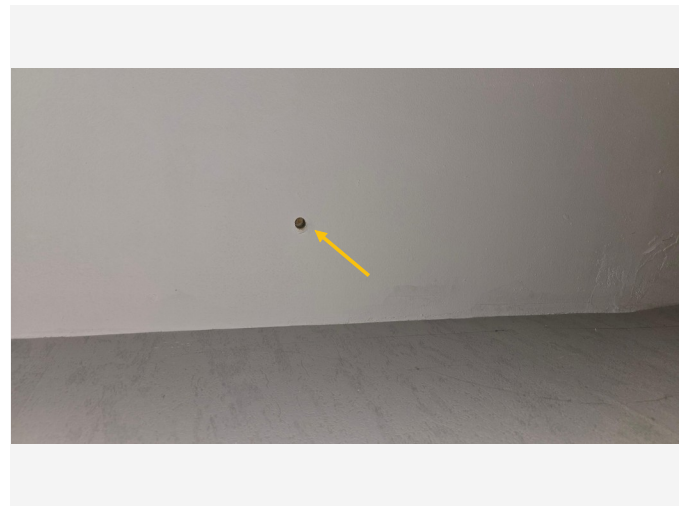
Fiche 10: Pleisterwerk plafond

Geen asbest

#	Type	Referentie	Resultaat
10.1	Mengmonster	MM02	Geen asbest
