Asbestinventarisatetest

Achterstraat 110, 3080 Tervuren

Attestnummer : 20260412-000119.000

Uitgegeven op : 12.04.2026

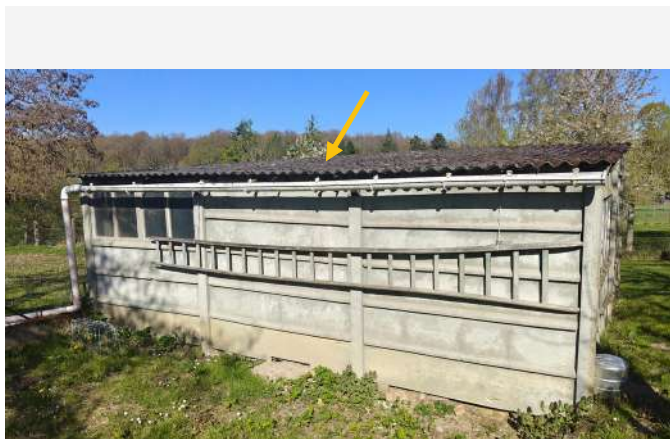
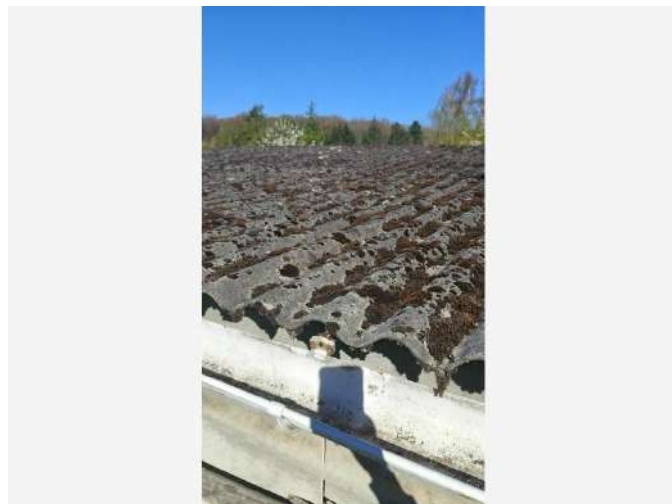
Het hemelwater wordt via de dakgoot afgevoerd naar een naastgelegen badkuip. Houd er rekening mee dat dit hemelwater asbestdeeltjes kan bevatten (zie maatregelen).

Eindbeoordeling materiaalrisico	Hoog materiaalrisico en/of hoge kans op vezelvrijgave
---------------------------------	---

Gebondenheid	Categorie 1: hechtgebonden in oorsprong
Asbestsoort (vezeltype)	Crocidoliet aanwezig
Asbestconcentratie	Laag (< 50%)
Afschermingsgraad van het gehele materiaal	Geheel of deels vrij aan de binnenlucht, maar geen contact met binnenluchtstromen
Toestand van het materiaal	Matig beschadigd, matig verweerd

Beschrijving	Golfplaten
Omgeving	Grenst aan binnen- en buitenlucht
Primaire drager	Schuin dak
Asbestmateriaal	Dak- en gevelbekleding - Golfplaat
Bindmiddel van asbestmateriaal	Cement
Gebondenheid op basis van bindmiddel	Hecht
Hoeveelheid (oppervlakte - aantal)	<ul style="list-style-type: none">• 28,00 m² - 1 stuk
Totale oppervlakte	28,00 m ²
Eenvoudig bereikbaar	Ja
Bevestigingswijze	<ul style="list-style-type: none">• Geschroefd
Identificatiemethode	<p>De asbestdeskundige beoordeelt het materiaal als asbestverdacht en dus asbesthoudend, en dit zonder monsternamen.</p> <p>Motivatie: De opdrachtgever weigert om het materiaal te laten bemonsteren.</p>
Destructieve handeling voor identificatie	Nee
Opmerking	Oppervlakte gemeten via open bron CadGIS.

- Verwijder dit asbestmateriaal zo snel mogelijk. Volg de toestand goed op.
- Hemelwater dat afspoelt van asbestcement daken of gevels kan asbestdeeltjes bevatten. Gebruik het enkel voor gesloten circuits (bv. spoelen toiletten). Reinig na het vervangen van het dak of de gevel de dakgoten en regenwaterput of -ton om asbesthoudend sediment of slib te verwijderen
- Voer bijkomende staalname(s) uit.

- Eenvoudige handelingen: mag via doe-het-zelf of door werknemer(s) met opleidingsattest eenvoudige handelingen
Voldoet aan de voorwaarden om als particulier/ werknemer met opleidingsattest eenvoudige handelingen te verwijderen.

Gebruik voor de verwijdering voldoende persoonlijke beschermingsmiddelen (PBM's) zoals een FFP3 mondkap, een stofdichte en waterbestendige wegwerperoverall (type 5 met kap) en wegwerphandschoenen.

Verwijder de toepassing zonder deze te breken en vermijd op elk moment stofvorming tijdens de werken.

Doe dit door regelmatig het asbestmateriaal te bevochtigen of te fixeren (met water of aangepast fixeermiddel).

Verpak het asbestmateriaal dubbel door middel van een plastic folie (minimaal 0,1 mm dik) en voer het op een veilige wijze af.

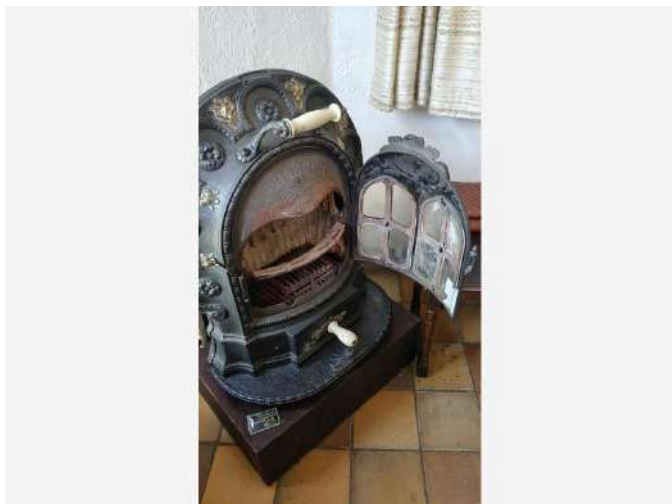
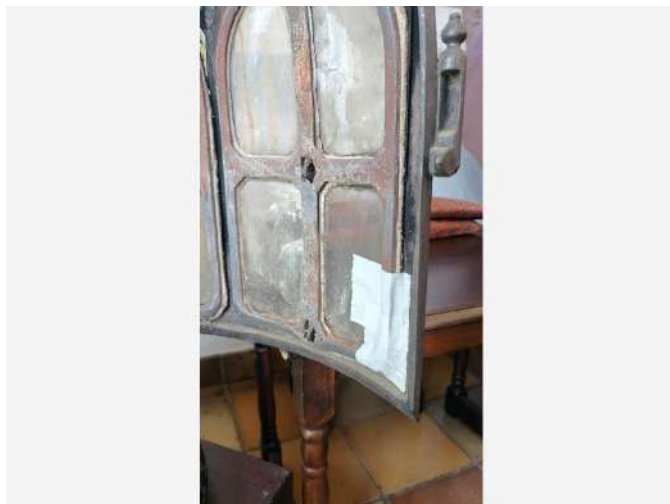
Eindbeoordeling materiaalrisico	Hoog materiaalrisico en/of hoge kans op vezelvrijgave
---------------------------------	---

Gebondenheid	Categorie 2: niet-hechtgebonden met matrix
Asbestsoort (vezeltype)	Amfibool aanwezig, uitgezonderd crocidoliet
Asbestconcentratie	Hoog ($\geq 50\%$)
Afschermingsgraad van het gehele materiaal	Geheel of deels vrij aan binnenluchtstromen
Toestand van het materiaal	Zwaar beschadigd, zwaar verweerd

#	Type	Referentie	Resultaat
2.1	Puntmonster	PM3	Amosiet, Chrysotiel

Beschrijving	Pical kachel
Omgeving	Binnen
Primaire drager	HVAC infrastructuur en uitrusting
Asbestmateriaal	Plaat, paneel, tablet - Calciumsilicaat (type Pical, type Promatect)
Bindmiddel van asbestmateriaal	Calciumsilicaat
Gebondenheid op basis van bindmiddel	Niet-hechtgebonden
Hoeveelheid (oppervlakte - dikte - aantal)	<ul style="list-style-type: none">• 0,25 m² - 0,20 cm - 1 stuk
Totaal volume	< 0,001 m ³
Eenvoudig bereikbaar	Ja
Bevestigingswijze	<ul style="list-style-type: none">• Geklemd
Identificatiemethode	Een monstername door de asbestdeskundige met laboanalyse door een asbestlabo.
Destructieve handeling voor identificatie	Nee
Opmerking	De hoeveelheid betreft slechts een ruwe schatting.

- Scherm in afwachting van verwijdering het asbestmateriaal af van luchtstromingen en verstoring: bijvoorbeeld door het te verpakken, te fixeren, af te dekken, signalisatie - afbakening aan te brengen, ...
- Verwijder dit asbestmateriaal zo snel mogelijk. Volg de toestand goed op.

- Hermetische zone (erkend asbestverwijderaar)
Betreft een niet-hechtgebonden asbesttoepassing met een hoge concentratie asbestvezels in slechte staat. Tijdens de verwijdering hiervan is vezelvrijgave onvermijdelijk. Bijgevolg dient de verwijdering te gebeuren door een erkende asbestverwijderaar in hermetische zone. De verwijderingsmethode kan eventueel door de asbestverwijderaar worden aangepast indien de kachel in zijn geheel wordt verwijderd.

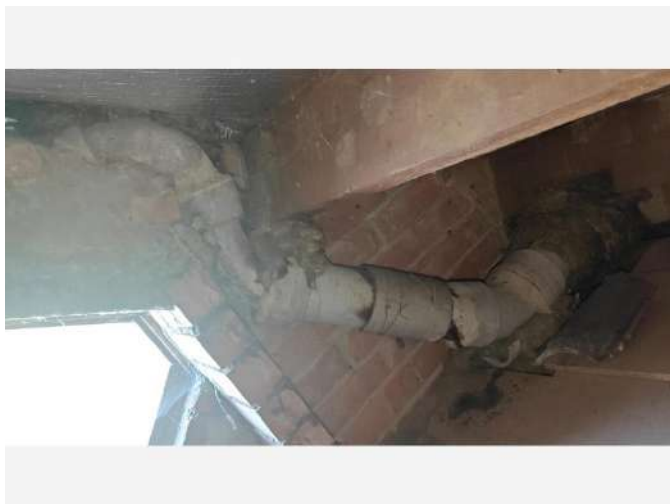
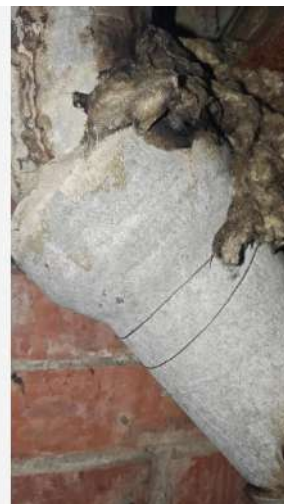
Eindbeoordeling materiaalrisico	Verhoogd materiaalrisico en/of verhoogde kans op vezelvrijgave
---------------------------------	--

Gebondenheid	Categorie 1: hechtgebonden in oorsprong
Asbestsoort (vezeltype)	Crocidoliet aanwezig
Asbestconcentratie	Laag (< 50%)
Afschermingsgraad van het gehele materiaal	Geheel of deels vrij aan de binnenlucht, maar geen contact met binnenluchtstromen
Toestand van het materiaal	Licht beschadigd, licht verweerd. Intacte calciumsilicaatplaat of materiaal met categorie 3-gebondenheid

Beschrijving	Asbestcement rookgaskanaal
Omgeving	Binnen
Primaire drager	HVAC infrastructuur en uitrusting
Asbestmateriaal	Rookgaskanaal
Bindmiddel van asbestmateriaal	Cement
Gebondenheid op basis van bindmiddel	Hecht
Hoeveelheid (lengte - omtrek - dikte - aantal)	<ul style="list-style-type: none">• 140,00 m - 50,00 cm - 1,00 cm - 1 stuk
Totaal volume	0,70 m ³
Eenvoudig bereikbaar	Ja
Bevestigingswijze	<ul style="list-style-type: none">• Geklemd• Verlijmd, ingegoten, versmeerd
Identificatiemethode	<p>De asbestdeskundige beoordeelt het materiaal als asbestverdacht en dus asbesthoudend, en dit zonder monstername.</p> <p>Motivatie: De opdrachtgever weigert om het materiaal te laten bemonsteren.</p>
Destructieve handeling voor identificatie	Nee

- Verwijder dit asbestmateriaal zo snel mogelijk. Volg de toestand goed op.
- Voer bijkomende staalname(s) uit.

- Eenvoudige handelingen: mag via doe-het-zelf of door werknemer(s) met opleidingsattest eenvoudige handelingen
Voldoet aan de voorwaarden om als particulier/ werknemer met opleidingsattest eenvoudige handelingen te verwijderen.

Gebruik voor de verwijdering voldoende persoonlijke beschermingsmiddelen (PBM's) zoals een FFP3 mondkap, een stofdichte en waterbestendige wegwerpoverall (type 5 met kap) en wegwerphandschoenen.

Verwijder de toepassing zonder deze te breken en vermijd op elk moment stofvorming tijdens de werken. Doe dit door regelmatig het asbestmateriaal te bevochtigen of te fixeren (met water of aangepast fixeermiddel).

Verpak het asbestmateriaal dubbel door middel van een plastic folie (minimaal 0,1 mm dik) en voer het op

een veilige wijze af.

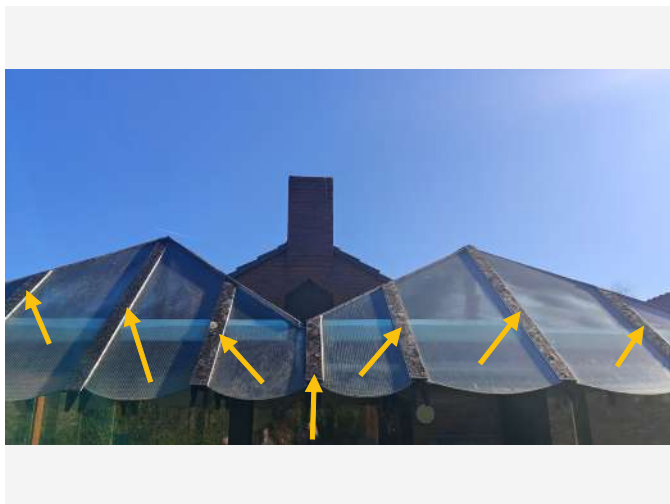
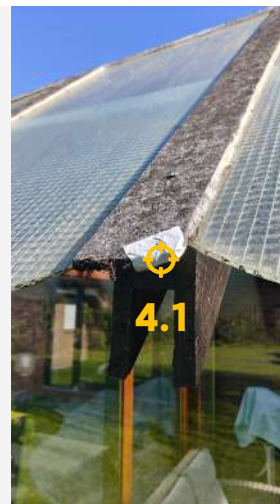
Eindbeoordeling materiaalrisico	Verhoogd materiaalrisico en/of verhoogde kans op vezelvrijgave
---------------------------------	--

Gebondenheid	Categorie 1: hechtgebonden in oorsprong
Asbestsoort (vezeltype)	Alleen chrysotiel aanwezig
Asbestconcentratie	Laag (< 50%)
Afschermingsgraad van het gehele materiaal	Geheel of deels vrij aan de buitenlucht, maar geen contact met binnenlucht
Toestand van het materiaal	Matig beschadigd, matig verweerd

#	Type	Referentie	Resultaat
4.1	Puntmonster	PM4	Chrysotiel

Beschrijving	Platen veranda
Omgeving	Buiten
Primaire drager	Schuin dak
Asbestmateriaal	Dak- en gevelbekleding - Plaat
Bindmiddel van asbestmateriaal	Cement
Gebondenheid op basis van bindmiddel	Hecht
Hoeveelheid (oppervlakte - dikte - aantal)	• 0,10 m ² - 1,00 cm - 37 stuks
Totaal volume	0,037 m ³
Eenvoudig bereikbaar	Ja
Bevestigingswijze	• Geschroefd
Identificatiemethode	Een monstername door de asbestdeskundige met laboanalyse door een asbestlabo.
Destructieve handeling voor identificatie	Nee
Opmerking	De hoeveelheid betreft slechts een ruwe schatting.

- Verwijder dit asbestmateriaal zo snel mogelijk. Volg de toestand goed op.

- Eenvoudige handelingen: mag via doe-het-zelf of door werknemer(s) met opleidingsattest eenvoudige handelingen
Voldoet aan de voorwaarden om als particulier/ werknemer met opleidingsattest eenvoudige handelingen te verwijderen.

Gebruik voor de verwijdering voldoende persoonlijke beschermingsmiddelen (PBM's) zoals een FFP3 mondkap, een stofdichte en waterbestendige wegwercoverall (type 5 met kap) en wegwerphandschoenen.

Verwijder de toepassing zonder deze te breken en vermijd op elk moment stofvorming tijdens de werken. Doe dit door regelmatig het asbestmateriaal te bevochtigen of te fixeren (met water of aangepast fixeermiddel).

Verpak het asbestmateriaal dubbel door middel van een plastic folie (minimaal 0,1 mm dik) en voer het op een veilige wijze af.

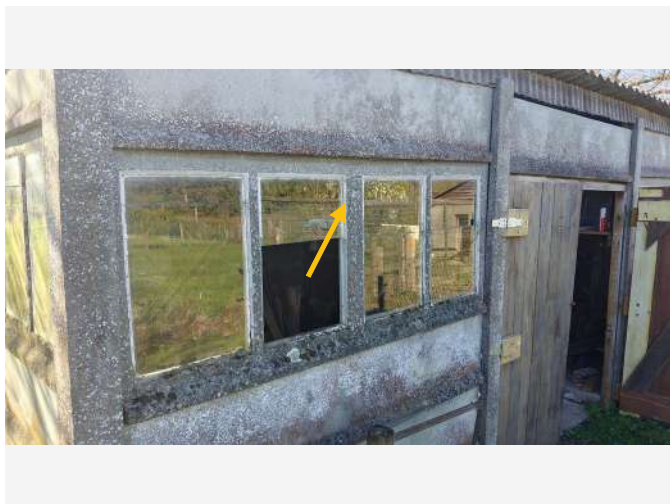
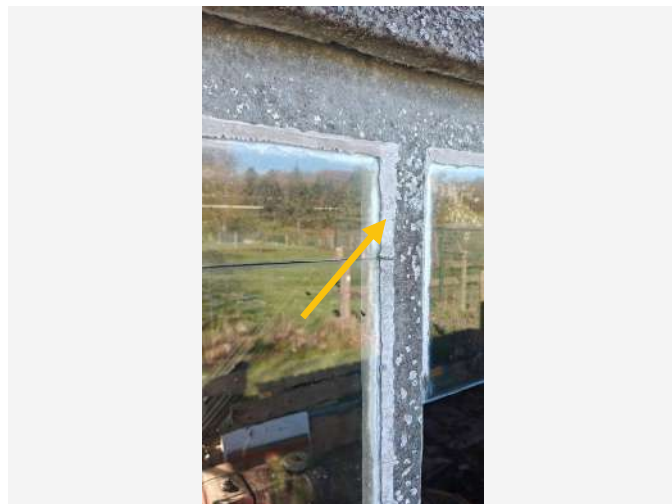
Eindbeoordeling materiaalrisico	Verhoogd materiaalrisico en/of verhoogde kans op vezelvrijgave
---------------------------------	--

Gebondenheid	Categorie 1: hechtgebonden in oorsprong
Asbestsoort (vezeltype)	Amfibool aanwezig, uitgezonderd crocidoliet
Asbestconcentratie	Laag (< 50%)
Afschermingsgraad van het gehele materiaal	Geheel of deels vrij aan de buitenlucht, maar geen contact met binnenlucht
Toestand van het materiaal	Matig beschadigd, matig verweerd

Beschrijving	Stopverf tuinhuis
Omgeving	Buiten
Primaire drager	Wandopening verticaal (raam, deur, ...)
Asbestmateriaal	In-situ afwerkingslagen - Pasta, stopverf, voegsel, stopsel, vulsel, mastiek, katten, ...
Bindmiddel van asbestmateriaal	Kitten, mastiek, pasta
Gebondenheid op basis van bindmiddel	Hecht
Hoeveelheid (gewicht - aantal)	<ul style="list-style-type: none">• 2,50 kg - 1 stuk
Totaal gewicht	2,50 kg
Eenvoudig bereikbaar	Ja
Bevestigingswijze	<ul style="list-style-type: none">• Verlijmd, ingegoten, versmeerd
Identificatiemethode	<p>De asbestdeskundige beoordeelt het materiaal als asbestverdacht en dus asbesthoudend, en dit zonder monstername.</p> <p>Motivatie: De opdrachtgever weigert om het materiaal te laten bemonsteren.</p>
Destructieve handeling voor identificatie	Nee
Opmerking	De hoeveelheid betreft slechts een ruwe schatting.

- Verwijder dit asbestmateriaal zo snel mogelijk. Volg de toestand goed op.
- Voer bijkomende staalname(s) uit.

- Eenvoudige handelingen: mag via doe-het-zelf of door werknemer(s) met opleidingsattest eenvoudige handelingen
Laat de toepassing verwijderen door een aannemer met opleidingsattest eenvoudige handelingen.

Gebruik voor de verwijdering voldoende persoonlijke beschermingsmiddelen (PBM's) zoals een FFP3 mondkap, een stofdichte en waterbestendige wegwercoverall (type 5 met kap) en wegwerphandschoenen.

Verwijder de toepassing zonder deze te breken en vermijd op elk moment stofvorming tijdens de werken. Doe dit door regelmatig het asbestmateriaal te bevochtigen of te fixeren (met water of aangepast fixeermiddel).

Verpak het asbestmateriaal dubbel door middel van een plastic folie (minimaal 0,1 mm dik) en voer het op een veilige wijze af.

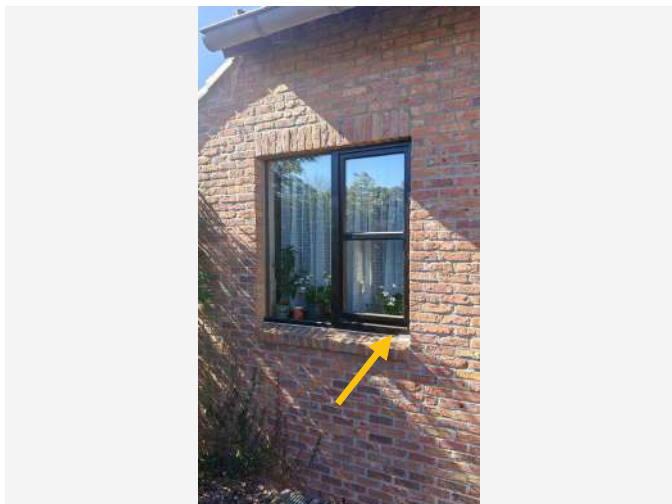
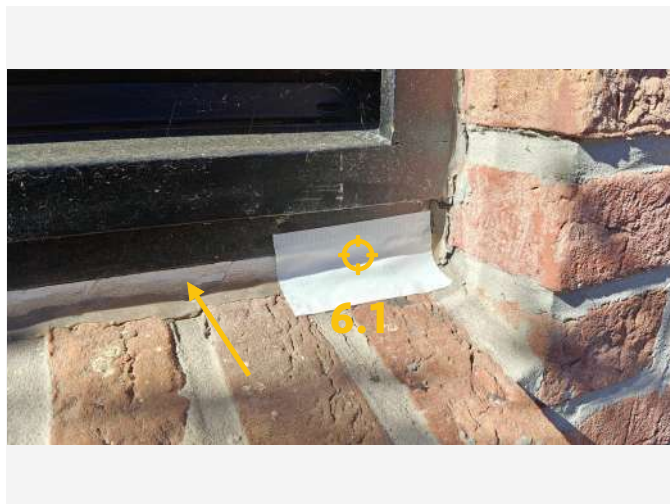
Eindbeoordeling materiaalrisico	Laag materiaalrisico en/of verlaagde kans op vezelvrijgave
---------------------------------	--

Gebondenheid	Categorie 1: hechtgebonden in oorsprong
Asbestsoort (vezeltype)	Alleen chrysotiel aanwezig
Asbestconcentratie	Laag (< 50%)
Afschermingsgraad van het gehele materiaal	Geheel of deels vrij aan de buitenlucht, maar geen contact met binnenlucht
Toestand van het materiaal	Licht beschadigd, licht verweerd. Intacte calciumsilicaatplaat of materiaal met categorie 3-gebondenheid

#	Type	Referentie	Resultaat
6.1	Puntmonster	PM1	Chrysotiel

Beschrijving	Mastiek/kit schrijnwerk
Omgeving	Buiten
Primaire drager	Wandopening verticaal (raam, deur, ...)
Asbestmateriaal	In-situ afwerkingslagen - Pasta, stopverf, voegsel, stopsel, vulsel, mastiek, katten, ...
Bindmiddel van asbestmateriaal	Kitten, mastiek, pasta
Gebondenheid op basis van bindmiddel	Hecht
Hoeveelheid (gewicht - aantal)	<ul style="list-style-type: none">• 10,00 kg - 1 stuk
Totaal gewicht	10,00 kg
Eenvoudig bereikbaar	Ja
Bevestigingswijze	<ul style="list-style-type: none">• Verlijmd, ingegoten, versmeerd
Identificatiemethode	Een monstername door de asbestdeskundige met laboanalyse door een asbestlabo.
Destructieve handeling voor identificatie	Nee
Opmerking	De hoeveelheid betreft slechts een ruwe schatting. De mastiek/ kit bevindt zich tussen de buitengevel en het schrijnwerk.

- Zorg voor een veilig beheer. Vermijd het beschadigen van het asbestmateriaal. Controleer de toestand jaarlijks op wijzigingen.

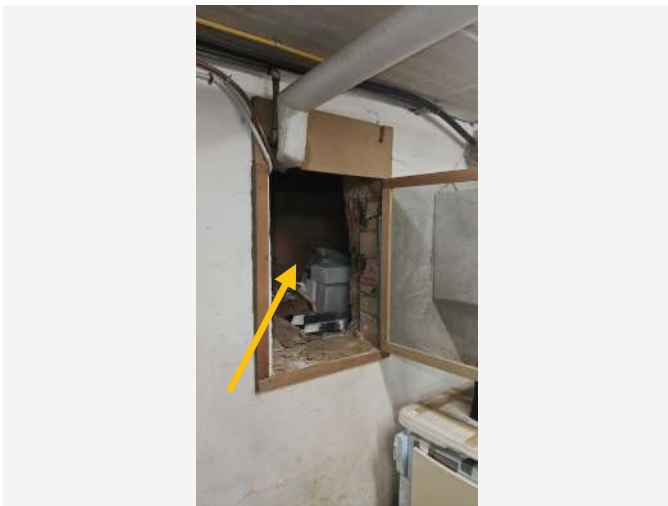
Permanente beperking

Reden: Het onderzoek kan niet uitgevoerd worden binnen de bepalingen van de Welzijnswet

Uitleg van de asbestdeskundige: De kruipkelder is slechts 1,20 meter hoog.

Vanuit het toegangsluik tot de kruipkelder nemen wij bitumen leidingsisolatie waar. Hiervoor wordt een aparte bronfiche opgesteld. De monsternamen hiervan resulteerde negatief.

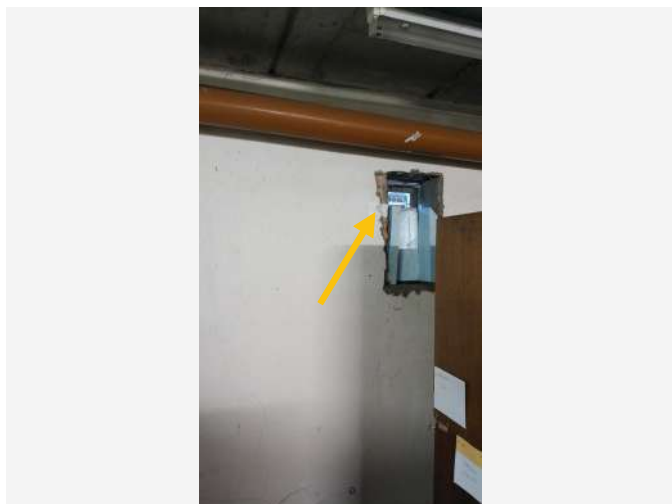
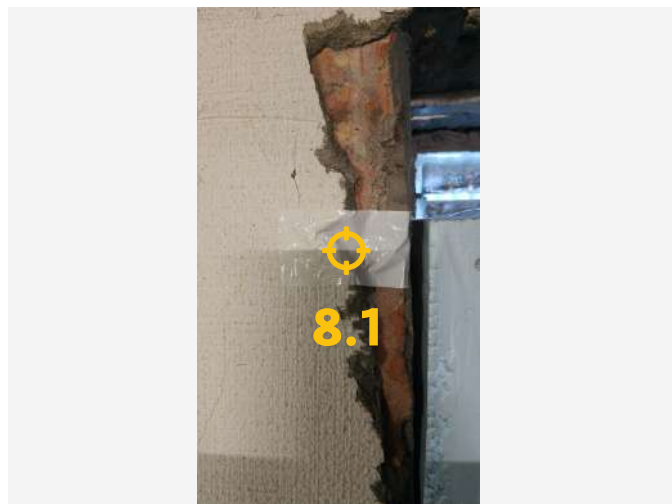
Fiche 8: Cementering kelder

Geen asbest

#	Type	Referentie	Resultaat
8.1	Mengmonster	MM3	Geen asbest

Beschrijving	Cementering kelder
Omgeving	Binnen
Primaire drager	Binnenwand
Bindmiddel van materiaal	Cement
Gebondenheid op basis van bindmiddel	Hecht
Hoeveelheid (gewicht - aantal)	<ul style="list-style-type: none">• 200,00 kg - 1 stuk
Totaal gewicht	200,00 kg
Identificatiemethode	Een monstername door de asbestdeskundige met laboanalyse door een asbestlabo.
Destructieve handeling voor identificatie	Nee
Opmerking	De hoeveelheid betreft slechts een ruwe schatting.

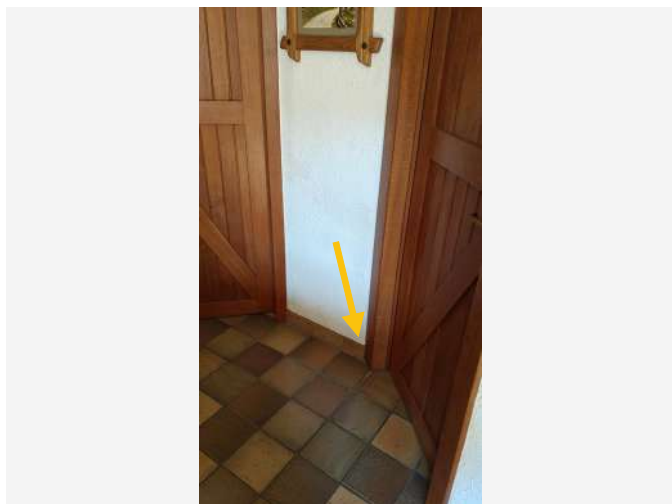
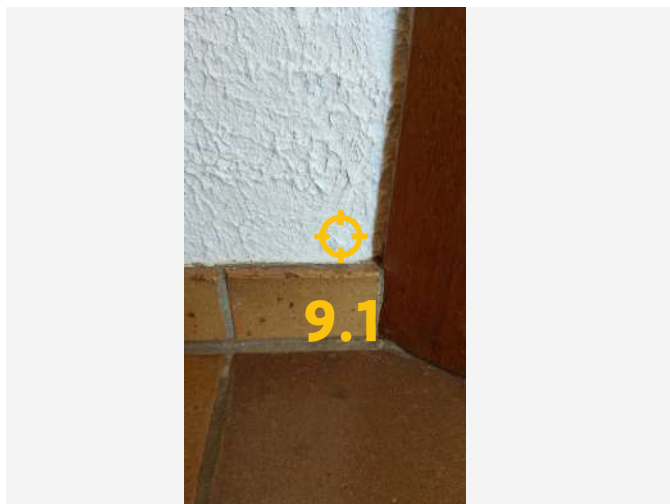
Geen asbest

#	Type	Referentie	Resultaat
9.1	Mengmonster	MM1	Geen asbest

Beschrijving	Pleisterwerk muren
Omgeving	Binnen
Primaire drager	Binnenwand
Bindmiddel van materiaal	Gips - kalk
Gebondenheid op basis van bindmiddel	Niet-hechtgebonden
Hoeveelheid (oppervlakte - dikte - aantal)	• 490,00 m ² - 1,00 cm - 1 stuk
Totaal volume	4,90 m ³
Identificatiemethode	Een monstername door de asbestdeskundige met laboanalyse door een asbestlabo.
Destructieve handeling voor identificatie	Nee
Opmerking	<p>De hoeveelheid betreft slechts een ruwe schatting.</p> <p>In het stooklokaal, in de garage, is geen pleisterwerk aangebracht zodus kan in deze ruimte geen staal worden genomen zoals voorzien in het inspectieprotocol.</p>

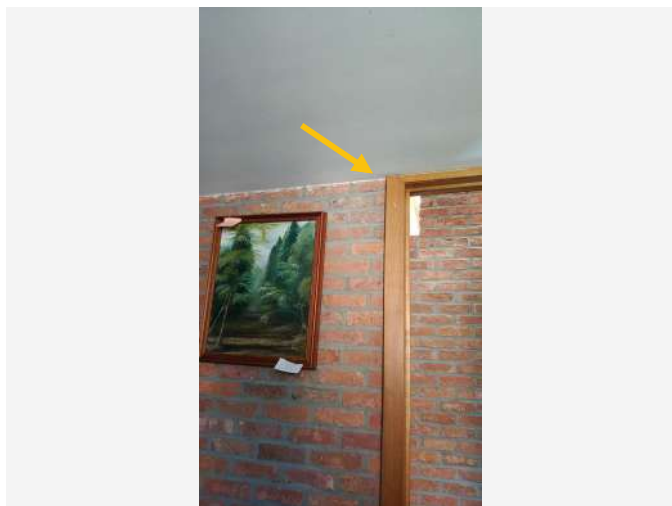
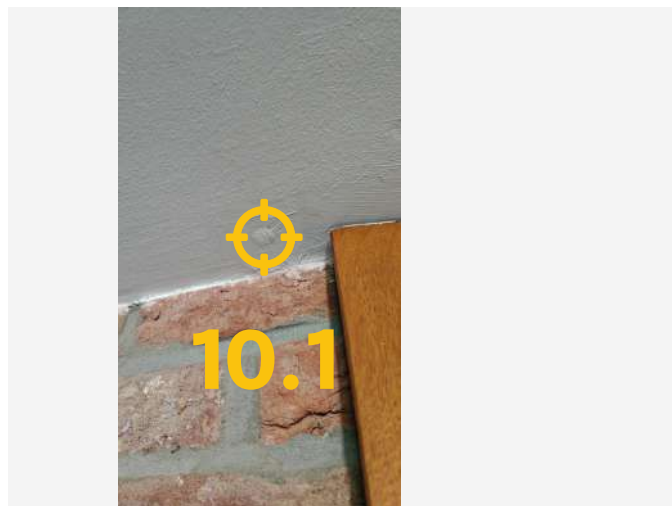
Fiche 10: Pleisterwerk plafonds

Geen asbest

#	Type	Referentie	Resultaat
10.1	Mengmonster	MM2	Geen asbest

Beschrijving	Pleisterwerk plafonds
Omgeving	Binnen
Primaire drager	Plafond
Bindmiddel van materiaal	Gips - kalk
Gebondenheid op basis van bindmiddel	Niet-hechtgebonden
Hoeveelheid (oppervlakte - dikte - aantal)	• 245,00 m ² - 1,00 cm - 1 stuk
Totaal volume	2,45 m ³
Identificatiemethode	Een monstername door de asbestdeskundige met laboanalyse door een asbestlabo.
Destructieve handeling voor identificatie	Nee
Opmerking	De hoeveelheid betreft slechts een ruwe schatting.

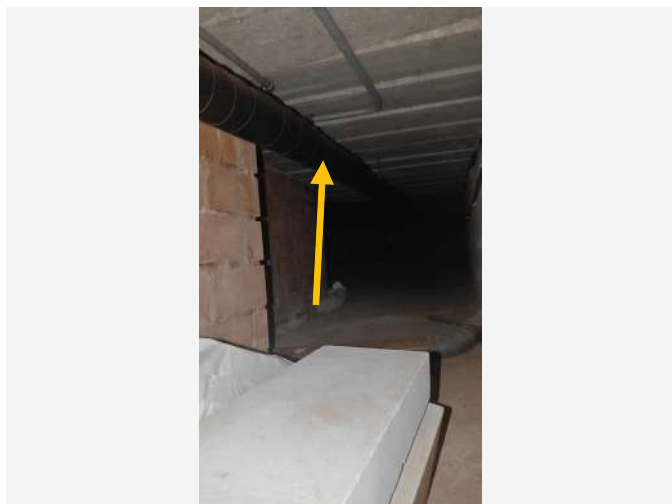
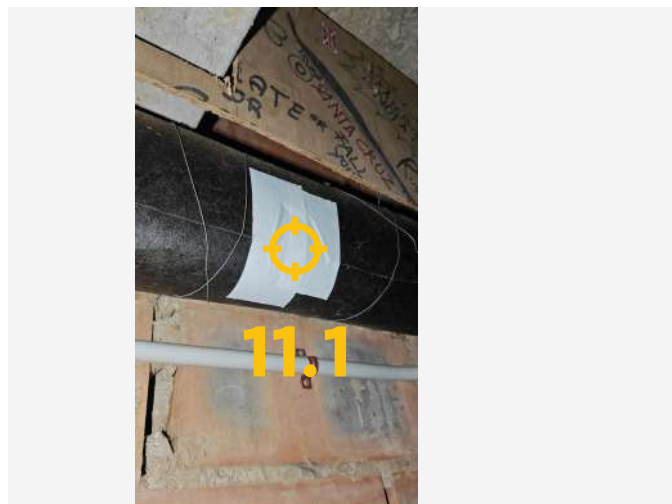
Fiche 11: Bitumen leidingisolatie

Geen asbest

#	Type	Referentie	Resultaat
11.1	Puntmonster	PM2	Geen asbest

Beschrijving	Bitumen leidingisolatie
Omgeving	Binnen
Primaire drager	HVAC infrastructuur en uitrusting
Bindmiddel van materiaal	Bitumen (roofing, teer, asfalt)
Gebondenheid op basis van bindmiddel	Hecht
Hoeveelheid (lengte - omtrek - dikte - aantal)	<ul style="list-style-type: none">• 10,00 m - 40,00 cm - 0,10 cm - 1 stuk
Totaal volume	0,004 m ³
Identificatiemethode	Een monstername door de asbestdeskundige met laboanalyse door een asbestlabo.
Destructieve handeling voor identificatie	Nee
Opmerking	De hoeveelheid betreft slechts een schatting gezien de leidingisolatie doorloopt in de kruipkelder welke niet kan worden onderzocht.

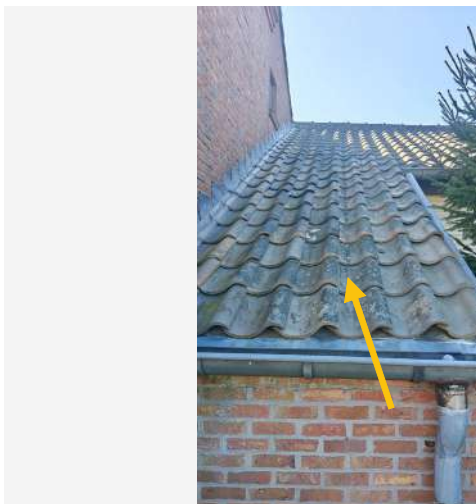
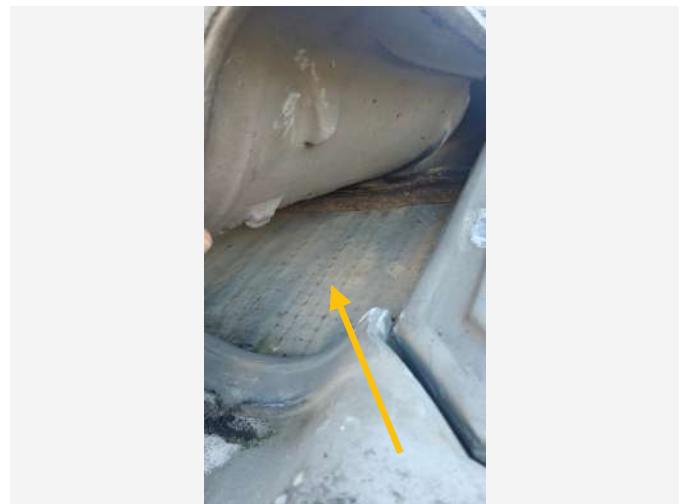
Beschrijving	Notitie	Terug te vinden op plannen
Fiche 12: Onderdak	Wanneer wij een dakpan opheffen, nemen wij een PVC onderdakzeil waar. Er is geen asbestverdacht onderdak waarneembaar.	-
Fiche 13: Dakbedekking	De dakbedekking bestaat uit keramische dakpannen.	-
Fiche 14: Leidingisolatie	De leidingisolatie in de garage/ kelder bestaat uit polyethyleen of minerale wol met PVC omhulsel. Enkel in de kruipkelder bestaat de leidingisolatie uit bitumen. Hiervoor wordt een aparte bronfiche opgesteld.	-
