# Asbestinventarisat attest

Vriendschapsstraat 13, 3090 Overijse

Attestnummer : 20260629-000490.000

**Niet-asbestveilig**

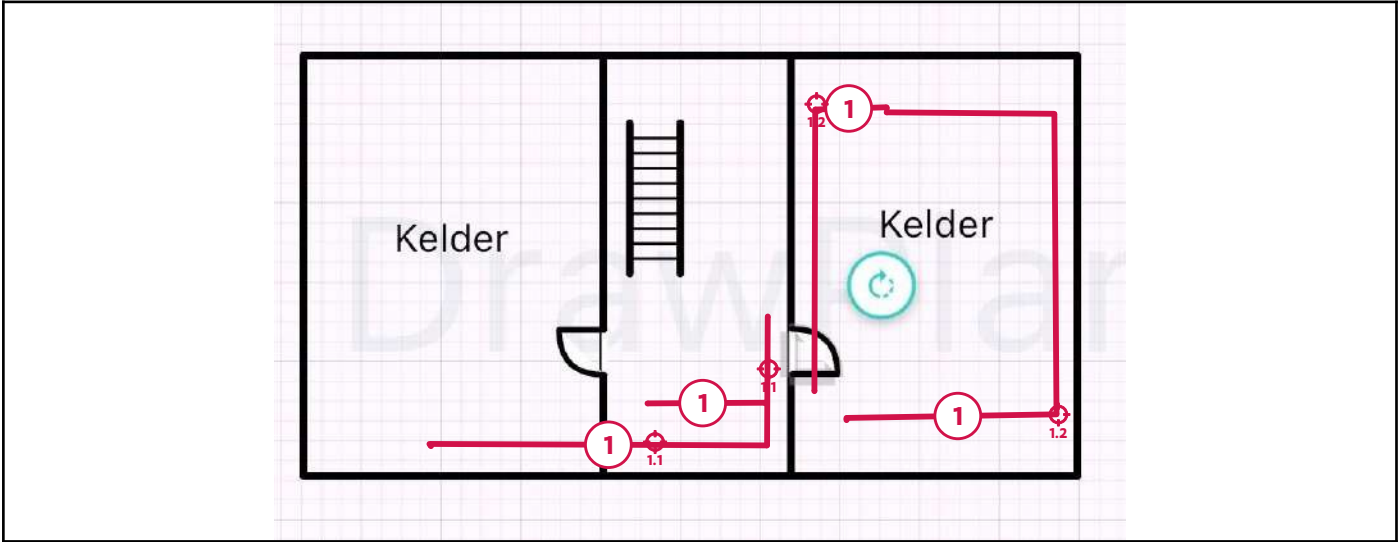
# Plan 1.1: Plan kelder

| Beschrijving | Type | Actie |
|---|---|---|
| 1. Leidingisolatie: verdacht (staalname) | Asbestmateriaal | Dringend verwijderen |

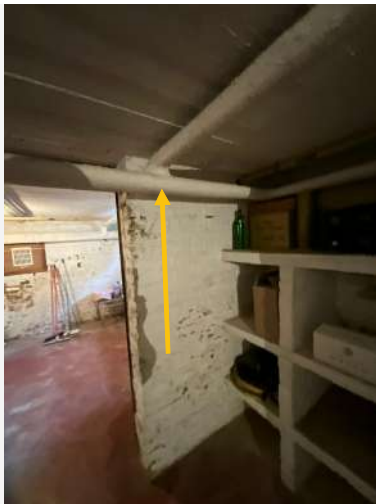
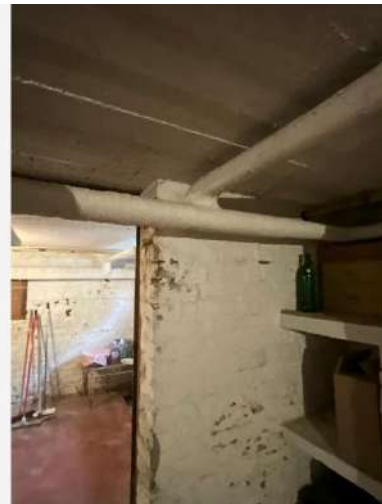
Het asbestmateriaal valt onder de mijlpaal van 2034.

| Eindbeoordeling materiaalrisico | Hoog materiaalrisico en/of hoge kans op vezelvrijgave |

| Gebondenheid | Categorie 2: niet-hechtgebonden met matrix |
| Asbestsoort (vezeltype) | Crocidoliet aanwezig |
| Asbestconcentratie | Hoog ( $\geq 50\%$ ) |
| Toestand van het materiaal | Licht beschadigd, licht verweerd. Intacte calciumsilicaatplaat of materiaal met categorie 3-gebondenheid |

| # | Type | Referentie | Resultaat |
|---|---|---|---|
| 1.1 | Mengmonster | 2 | Amosiet, Chrysotiel |
| 1.2 | Mengmonster | 3 | Amosiet, Crocidoliet, Chrysotiel |

| Beschrijving | Leidingisolatie: verdacht (staalname) |

**Dringend verwijderen**

- Scherm in afwachting van verwijdering het asbestmateriaal af van luchtstromingen en verstoring: bijvoorbeeld door het te verpakken, te fixeren, af te dekken, signalisatie - afbakening aan te brengen, ...
- Verwijder dit asbestmateriaal zo snel mogelijk. Volg de toestand goed op.

- Hermetische zone (erkend asbestverwijderaar)  
Toepassing mag niet door doe-het-zelf of opgeleid aannemer 8 basis asbest verwijderd worden! HZ Erkend asbestverwijderaar : Gipsisolatie wordt losgesneden van dragermateriaal (leiding), asbesthoudend gips zal gemakkelijk verbrokkelen en is losgebonden. Om geen asbestvezels te verspreiden naar de omgeving, dient dit in hermetische zone verwijderd te worden. Verzamel best zoveel mogelijk bewijsdocumenten na verwijdering voor een actualisatie van uw attest (facturen, stortingsbewijs en foto's). Asbest insluiten mag niet tenzij dit in afwachting van verwijdering nodig is om het risico te verlagen of om het veilig te beheren (tijdelijk afdekken) Zie ook link Zie <https://ovam.vlaanderen.be/wie-mag-wat-verwijderen>  
<https://ovam.vlaanderen.be/voorzorgsmaatregelen-bij-asbestverwijdering>  
<https://ovam.vlaanderen.be/asbestafval-afvoeren> Zie ook wetgevend kader (website van de OVAM en CODEX boek VI titel 3). <http://werk.belgie.be/sites/default/files/content/documents/Welzijn%20op%20het%20werk/Regelgeving/Codex%20boek%20VI%20titel%203%20Asbest.pdf> methodiek verwijderingsmethodes

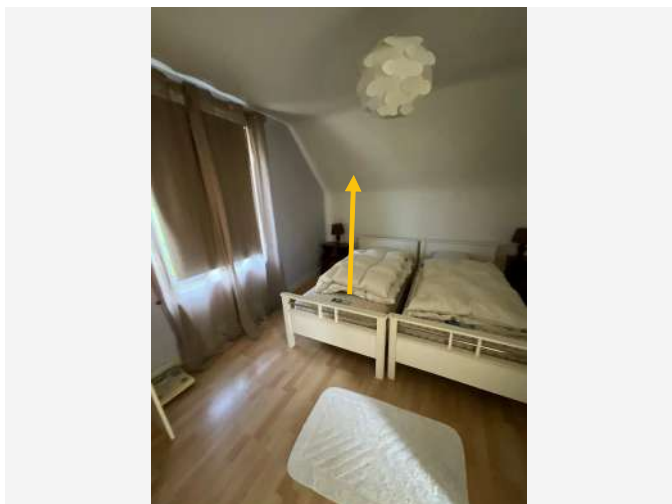
**Reden:** Niet zichtbaar

**Uitleg van de asbestdeskundige:** Aanwezigheid onderdak kon niet vastgesteld worden: isolatieplaten aan de binnenkant / niet duidelijk adv opheffen dakpan, geen mogelijkheid om op een veilige manier een dakpan te tillen.

Bij werken kan een stelling /hoge ladder geplaatst worden om veilig te inspecteren .( om vb meerdere dakpannen tillen) of door een destructief onderzoek via de binnenkant.

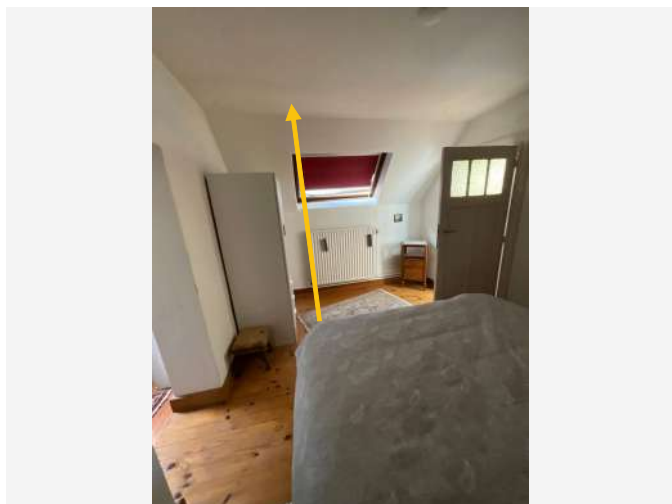
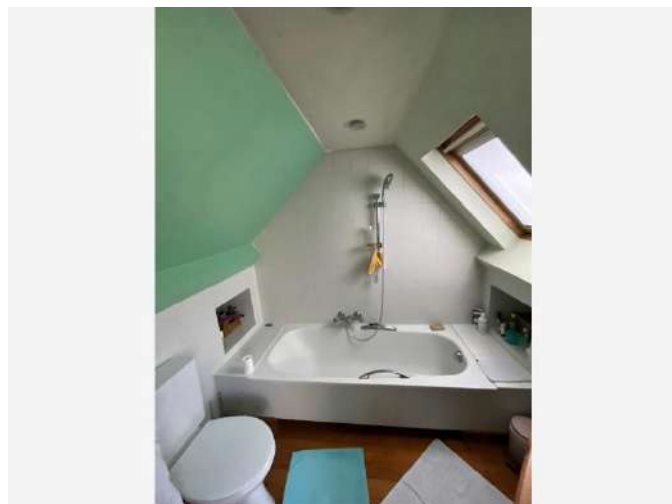
| Fiche 3: Valse plafonds 1..... | 27 |

De valse plafonds bestaan uit houtwerk en gyproc. Het is niet duidelijk of er achteraan nog asbesthoudende materialen aanwezig zijn. Extra onderzoek bij werken is aangewezen.

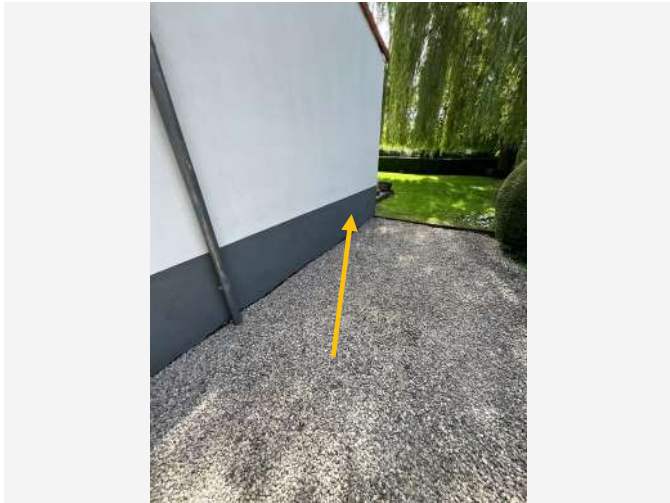
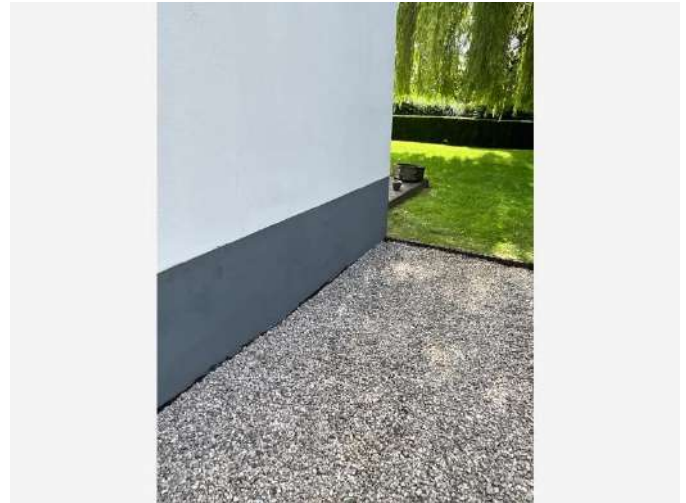
| Fiche 4: Crepi: niet verdacht..... | 28 |

De crepi is geplaatst na 2001 en is niet asbestverdacht (bewijsdocument in bijlage)

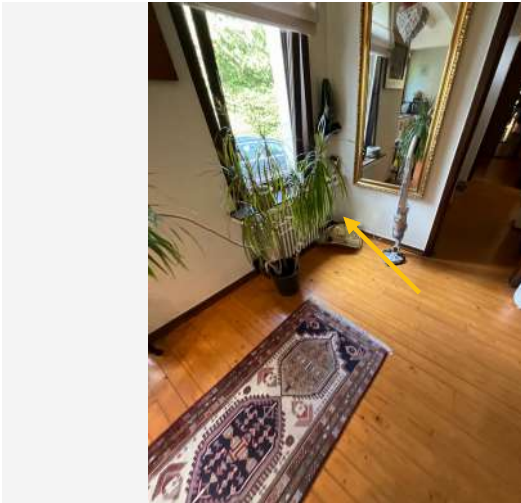
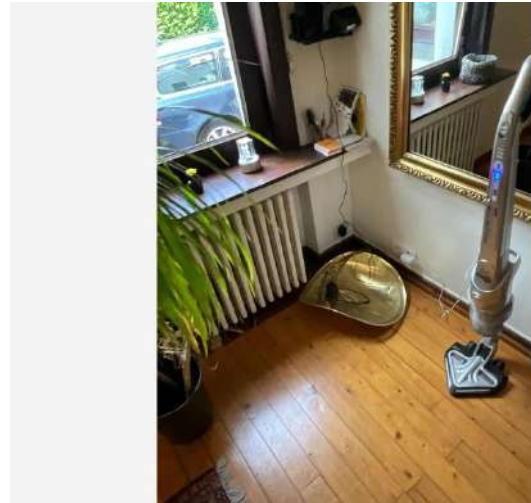
## Fiche 5: Muurpleister

Geen asbest

| # | Type | Referentie | Resultaat |
|---|---|---|---|
| 5.1 | Mengmonster | 1 | Geen asbest |

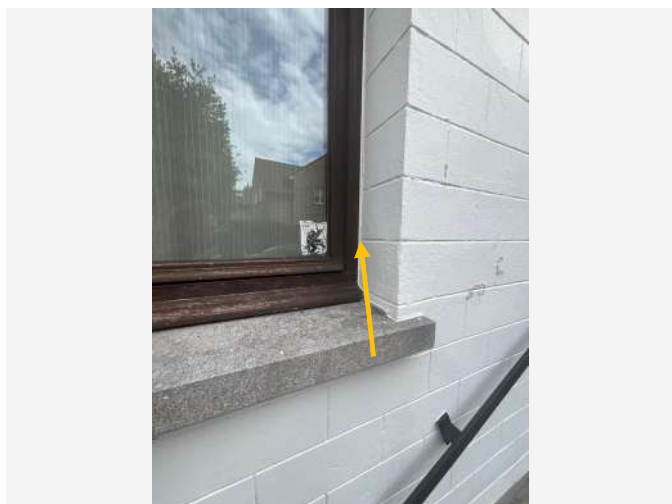
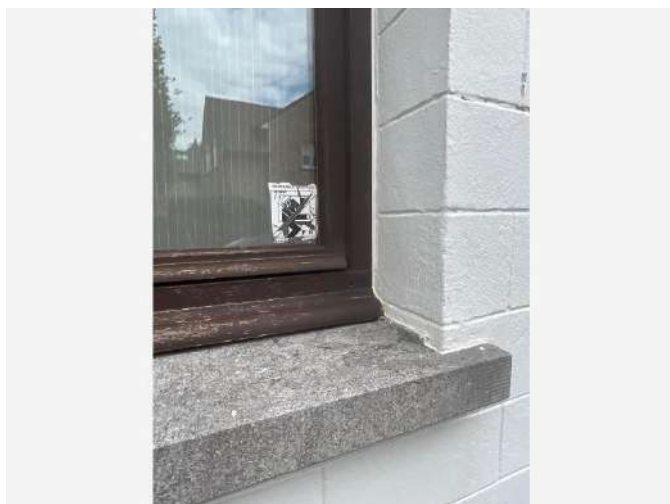
### Fiche 6: Kit niet verdacht (visueel vastgesteld)

| Beschrijving | Notitie | Terug te vinden op plannen |
|---|---|---|
| Fiche 6: Kit niet verdacht (visueel vastgesteld) | De gebruikte siliconen kit is niet asbestverdacht | - |

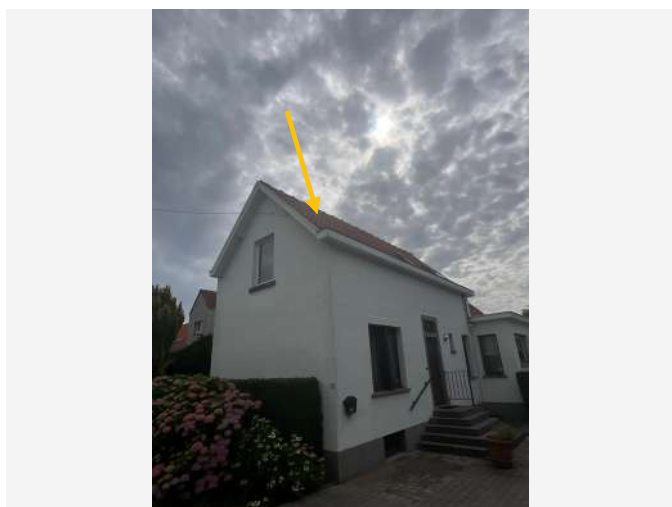
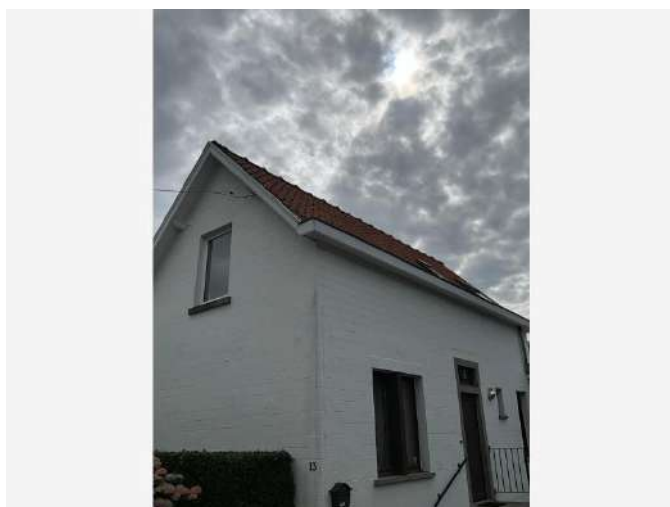
### Fiche 7: Dakbedekking niet verdacht.

| Beschrijving | Notitie | Terug te vinden op plannen |
|---|---|---|
| Fiche 7: Dakbedekking niet verdacht. | De dakbedekking wordt gecontroleerd. Deze bestaat uit dakpannen en bevat geen asbest verdachte materialen. | Plan 1.9: Woning plan |

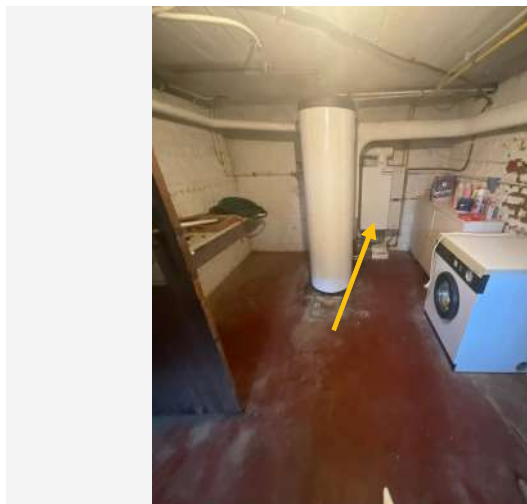
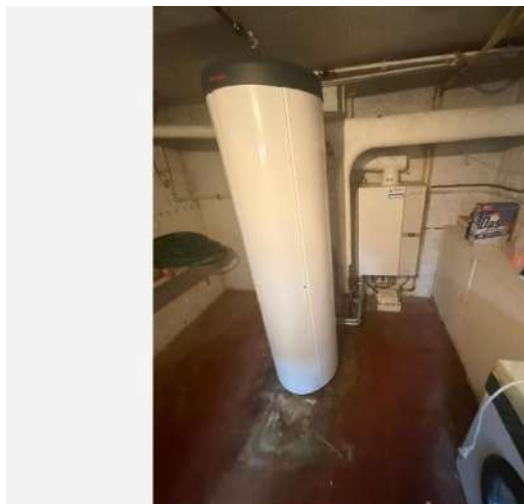
### Fiche 10: Ketel recent

| Beschrijving | Notitie | Terug te vinden op plannen |
|---|---|---|
| Fiche 10: Ketel recent | De ketel is recent en is niet asbestverdacht. | - |
