# Asbestinventarisatetest

Langekant 4, 3220 Holsbeek

Attestnummer : 20260629-000476.000

**Niet-asbestveilig**

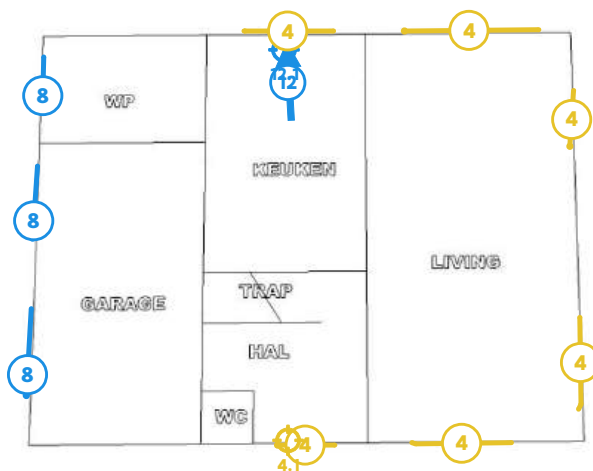
## Plan 1.3: gelijkvloers

| Beschrijving | Type | Actie |
|---|---|---|
| 4. Stopverf ramen voordeur +voorgevel+ rechtergevel en achtergevel | Asbestmateriaal | Zorgvuldig beheren |

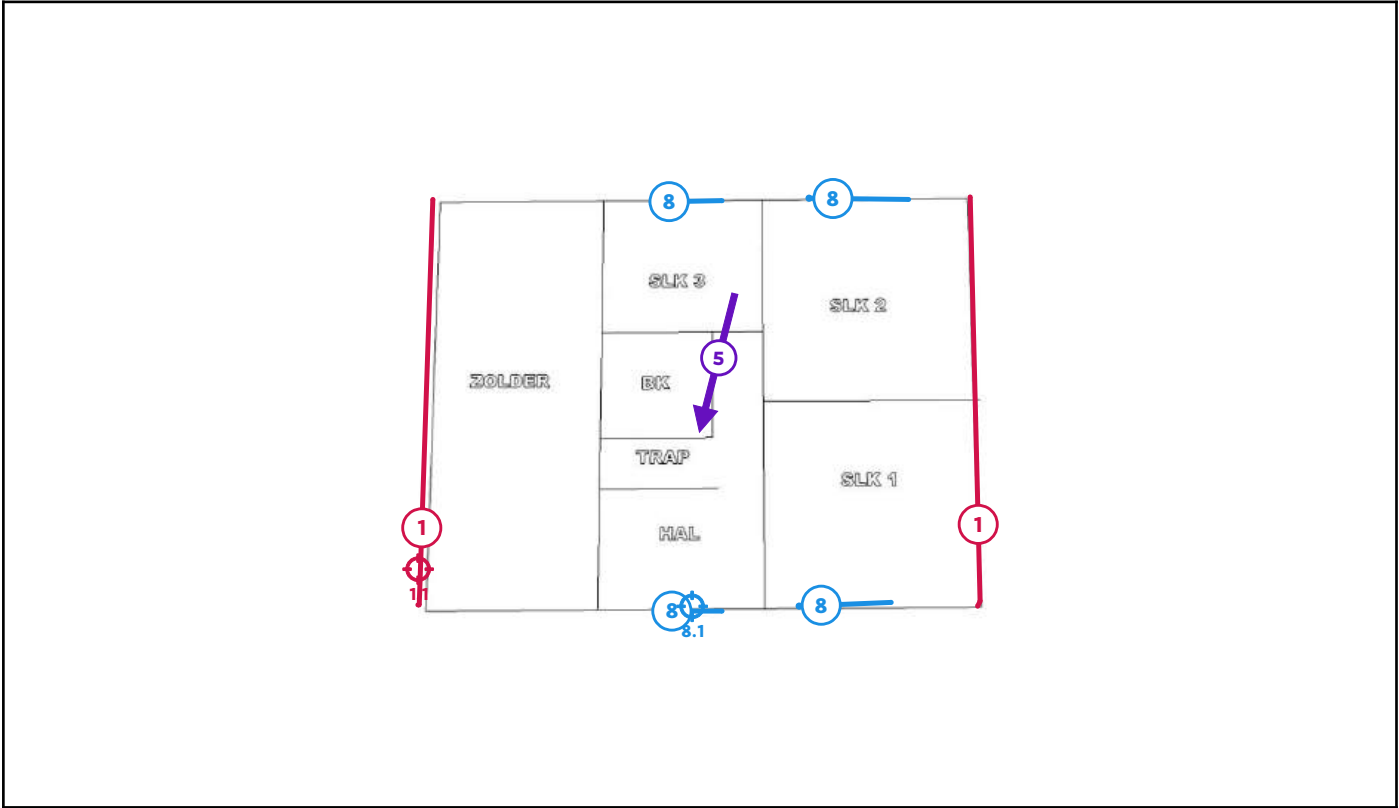
# Plan 1.5: verdieping +1

| Beschrijving | Type | Actie |
|---|---|---|
| 1. Slib in dakgoot woning | Asbestmateriaal | Dringend verwijderen |
| 5. Materialen van rookgaskanalen | Beperking | - |

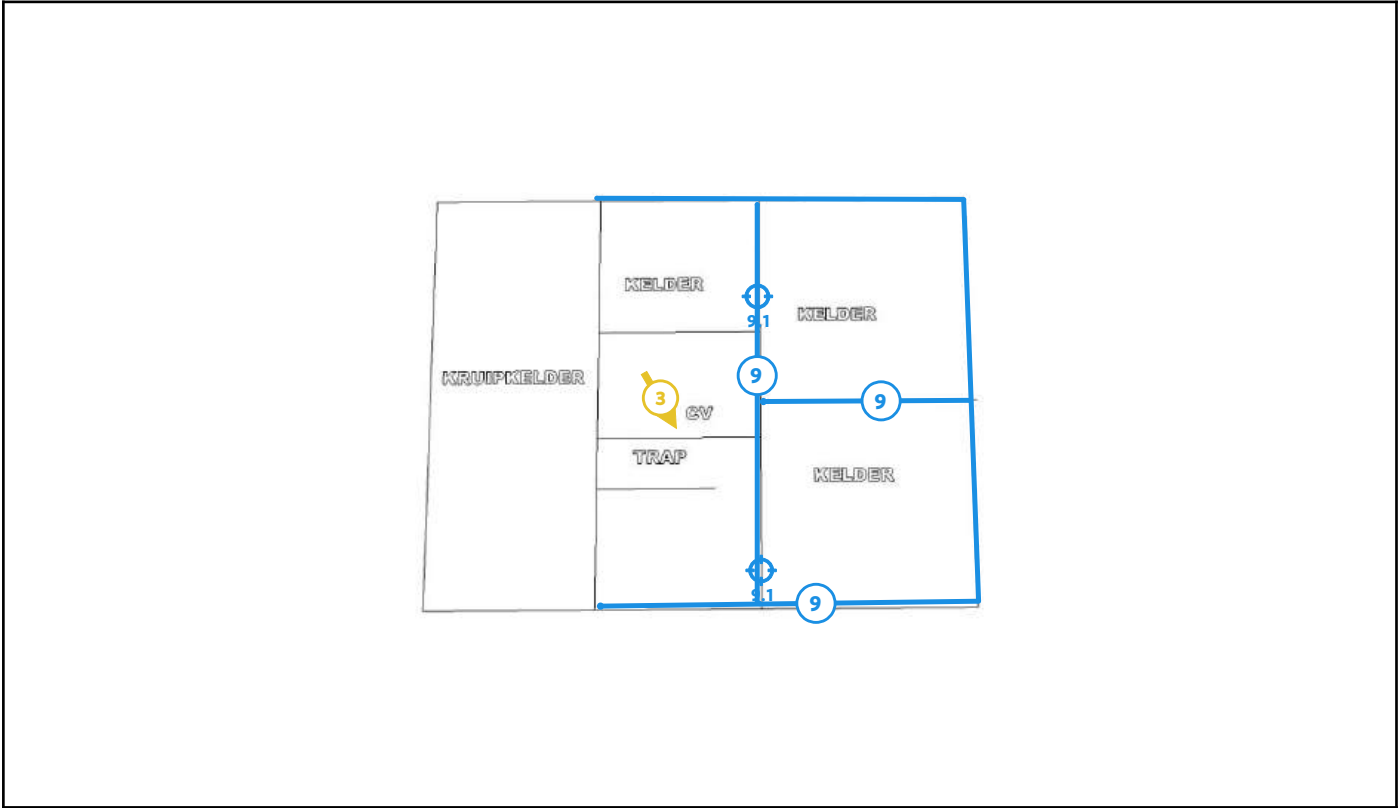
# Plan 1.8: kelder

| Beschrijving | Type | Actie |
|---|---|---|
| 3. Elementen in bakeliet (kraan brandstof toevoer cv-ketel) | Asbestmateriaal | Zorgvuldig beheren |

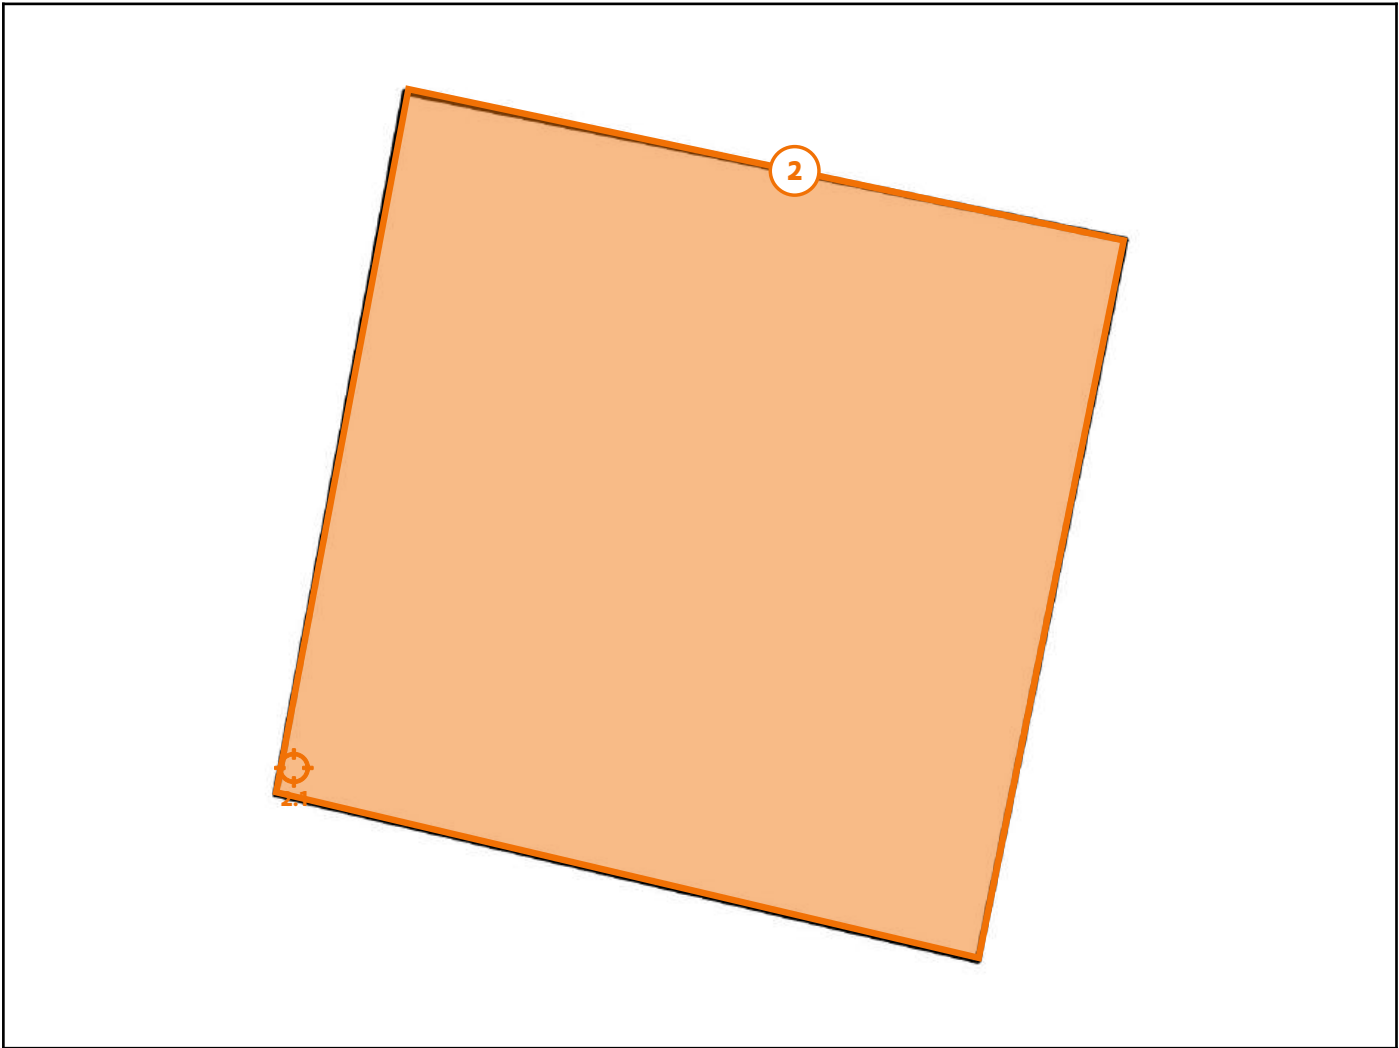
# Plan 2.1: Tuinhuis plan

| Beschrijving | Type | Actie |
|---|---|---|
| 2. golfplaten dak tuinhuis | Asbestmateriaal | <a href="#">Verwijderen</a> |

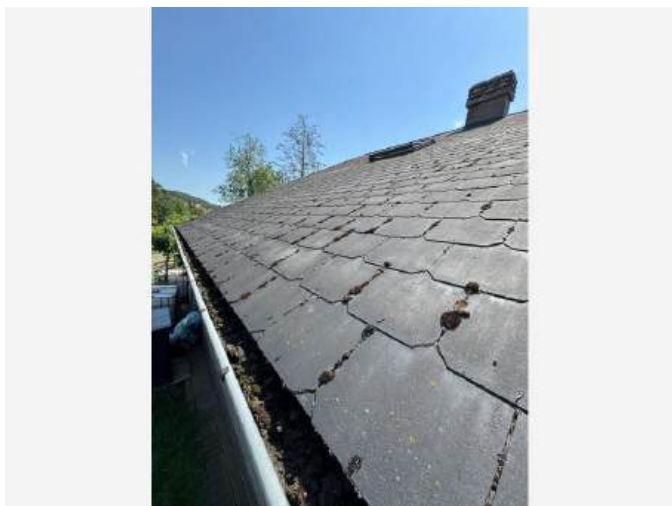
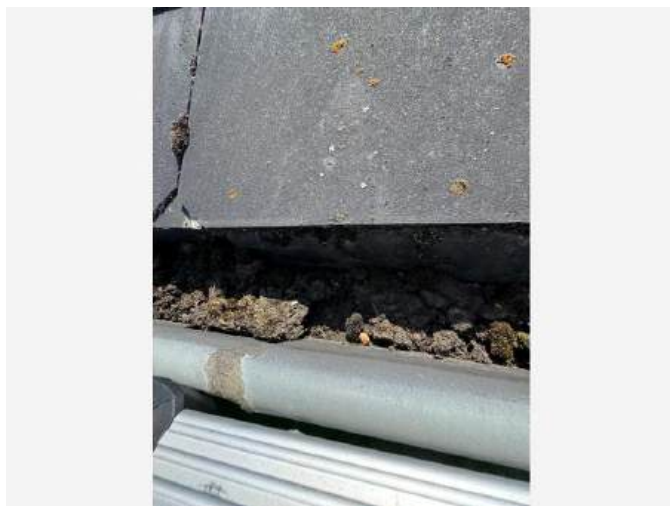
| # | Type | Referentie | Resultaat |
|---|---|---|---|
| 1.1 | Puntmonster | MM9 | Chrysotiel |

| Beschrijving | Slib in dakgoot woning |
| Bron van de resten | Mos en afval in de dakgoot |
| Gebondenheid resten | Niet hecht |
| Hoeveelheid (gewicht - aantal) | <ul style="list-style-type: none"> <li>• 4,98 kg - 1 stuk</li> </ul> |

**Dringend verwijderen**

- Verwijder het asbestafval.

- Eenvoudige handelingen: mag via doe-het-zelf of door werknemer(s) met opleidingsattest eenvoudige handelingen  
De asbestcontaminatie kan worden verwijderd d.m.v. stofzuigers met absoluutfilter en/of vochtige doeken.  
Stofvorming dient vermeden te worden. Het gebruik van mechanische werktuigen (perslucht, hoge druk, gewone stofzuiger,...) is verboden.  
Het is aangewezen deze toepassing te laten verwijderen door iemand met opleidingsattest eenvoudige handelingen of een erkend verwijderaar  
Zorg voor gepaste persoonlijke beschermingsmiddelen: minimaal FFP3-mondmasker (EN 149), wegwerpovertal (minimaal Cat III, type 5/6), wegwerphandschoenen, overschoenen of afspoelbaar schoeisel.  
Afval: Een recyclagepark aanvaardt geen niet-hechtgebonden asbestafval. Het niet hechtgebonden asbestafval dubbel verpakt afvoeren via een geregistreerd asbestinzamelaar (link: OVAM Webloket Registraties) of via een erkende asbestverwijderaar (link: [www.werk.belgie.be](http://www.werk.belgie.be) - Erkenningen).

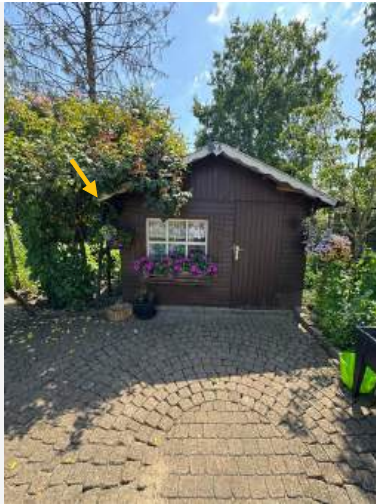
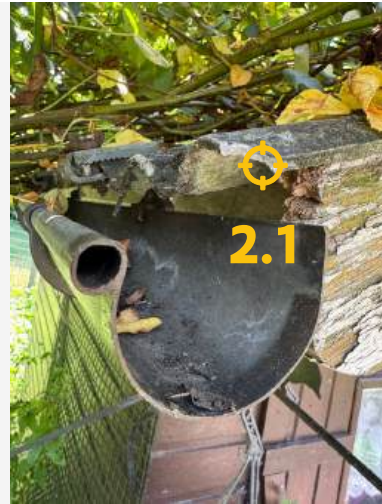
| Eindbeoordeling materiaalrisico | Verhoogd materiaalrisico en/of verhoogde kans op vezelvrijgave |

| Toestand van het materiaal | Matig beschadigd, matig verweerd |

| # | Type | Referentie | Resultaat |
|---|---|---|---|
| 2.1 | Puntmonster | MM5 | Chrysotiel |

| Beschrijving | golfplaten dak tuinhuis |
| Asbestmateriaal | Dak- en gevelbekleding - Golfplaat |

Verwijderen

- Zorg voor een veilig beheer. Vermijd het beschadigen van het asbestmateriaal. Controleer de toestand jaarlijks op wijzigingen.
- Hemelwater dat afspoelt van asbestcement daken of gevels kan asbestdeeltjes bevatten. Gebruik het enkel voor gesloten circuits (bv. spoelen toiletten). Reinig na het vervangen van het dak of de gevel de dakgoten en regenwaterput of -ton om asbesthoudend sediment of slib te verwijderen

- Eenvoudige handelingen: mag via doe-het-zelf of door werknemer(s) met opleidingsattest eenvoudige handelingen  
Hechtgebonden asbest:

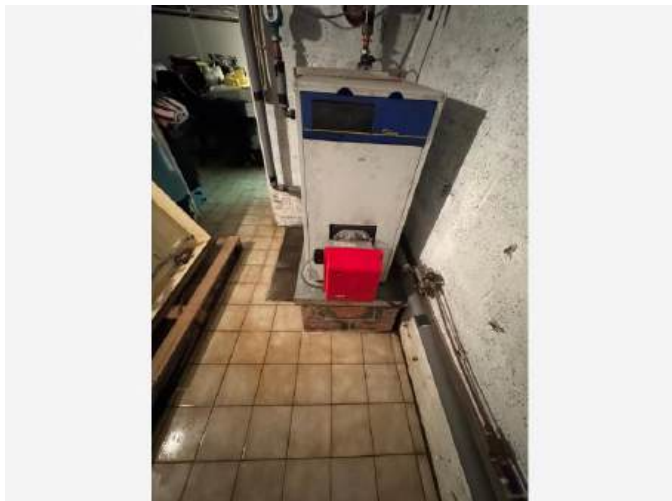
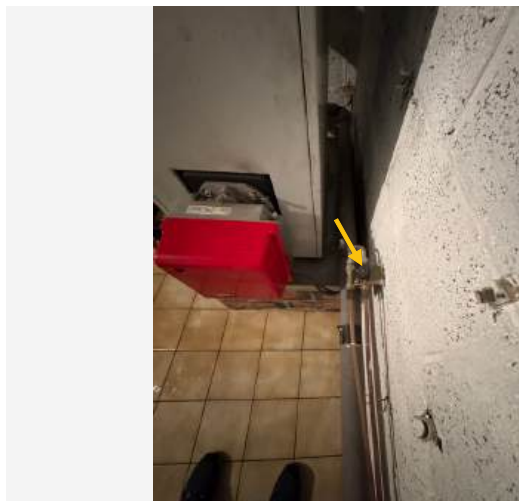
## Fiche 3: Elementen in bakeliet (kraan brandstof toevoer cv-ketel)

| Eindbeoordeling materiaalrisico | Laag materiaalrisico en/of verlaagde kans op vezelvrijgave |

| Asbestsoort (vezeltype) | Crocidoliet aanwezig |
| Toestand van het materiaal | Onbeschadigd, niet verweerd |

| Beschrijving | Elementen in bakeliet (kraan brandstof toevoer cv-ketel) |

Zorgvuldig beheren

- Zorg voor een veilig beheer. Vermijd het beschadigen van het asbestmateriaal. Controleer de toestand jaarlijks op wijzigingen.

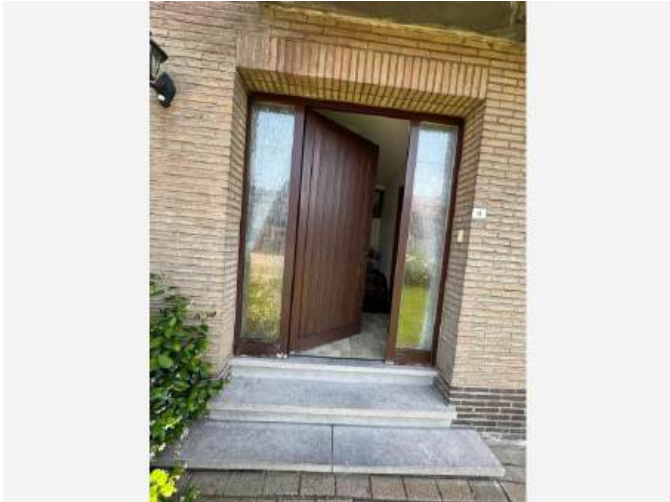
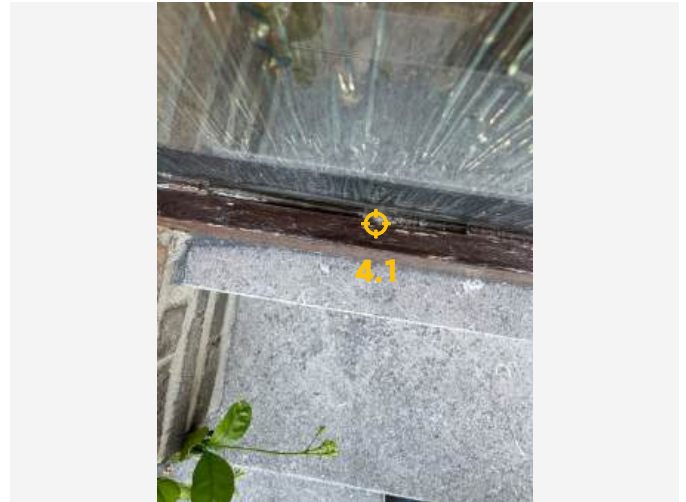
## Fiche 4: Stopverf ramen voordeur +voorgevel+ rechtergevel en achtergevel

| Eindbeoordeling materiaalrisico | Laag materiaalrisico en/of verlaagde kans op vezelvrijgave |

| Asbestsoort (vezeltype) | Alleen chrysotiel aanwezig |
| Toestand van het materiaal | Licht beschadigd, licht verweerd. Intacte calciumsilicaatplaat of materiaal met categorie 3-gebondenheid |

Zorgvuldig beheren

- Zorg voor een veilig beheer. Vermijd het beschadigen van het asbestmateriaal. Controleer de toestand jaarlijks op wijzigingen.

Het is aangewezen de ramen in zijn geheel te vervangen.
