Asbestinventarisatetest

Zemstsesteenweg 104, 1981 Zemst

Attestnummer : 20260512-000470.000

Niet-asbestveilig

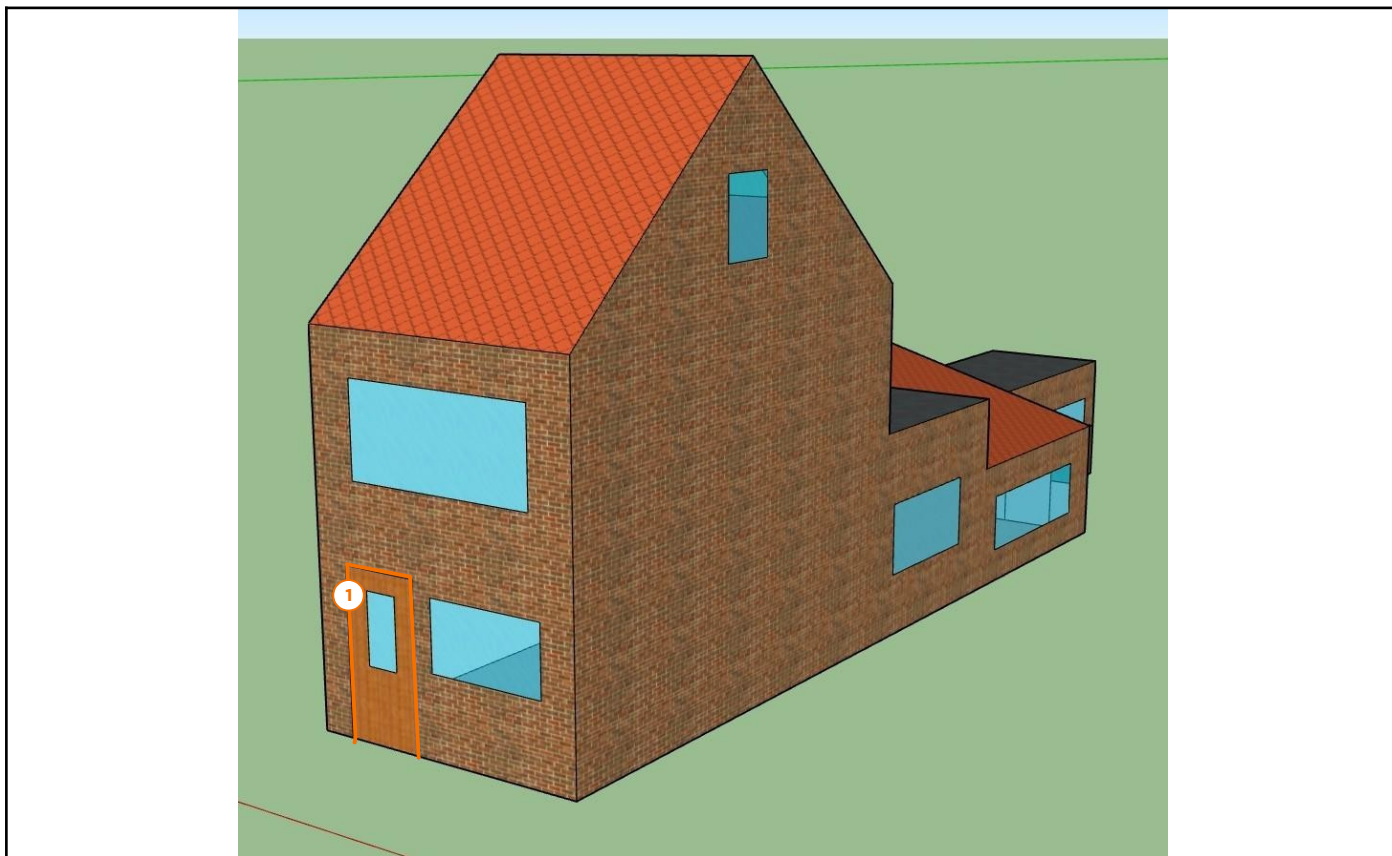
Plan 1.4: Voor-rechteregevel

Beschrijving	Type	Actie
1. Mastiek tussen muur en profiel (resten)	Asbestmateriaal	Verwijderen

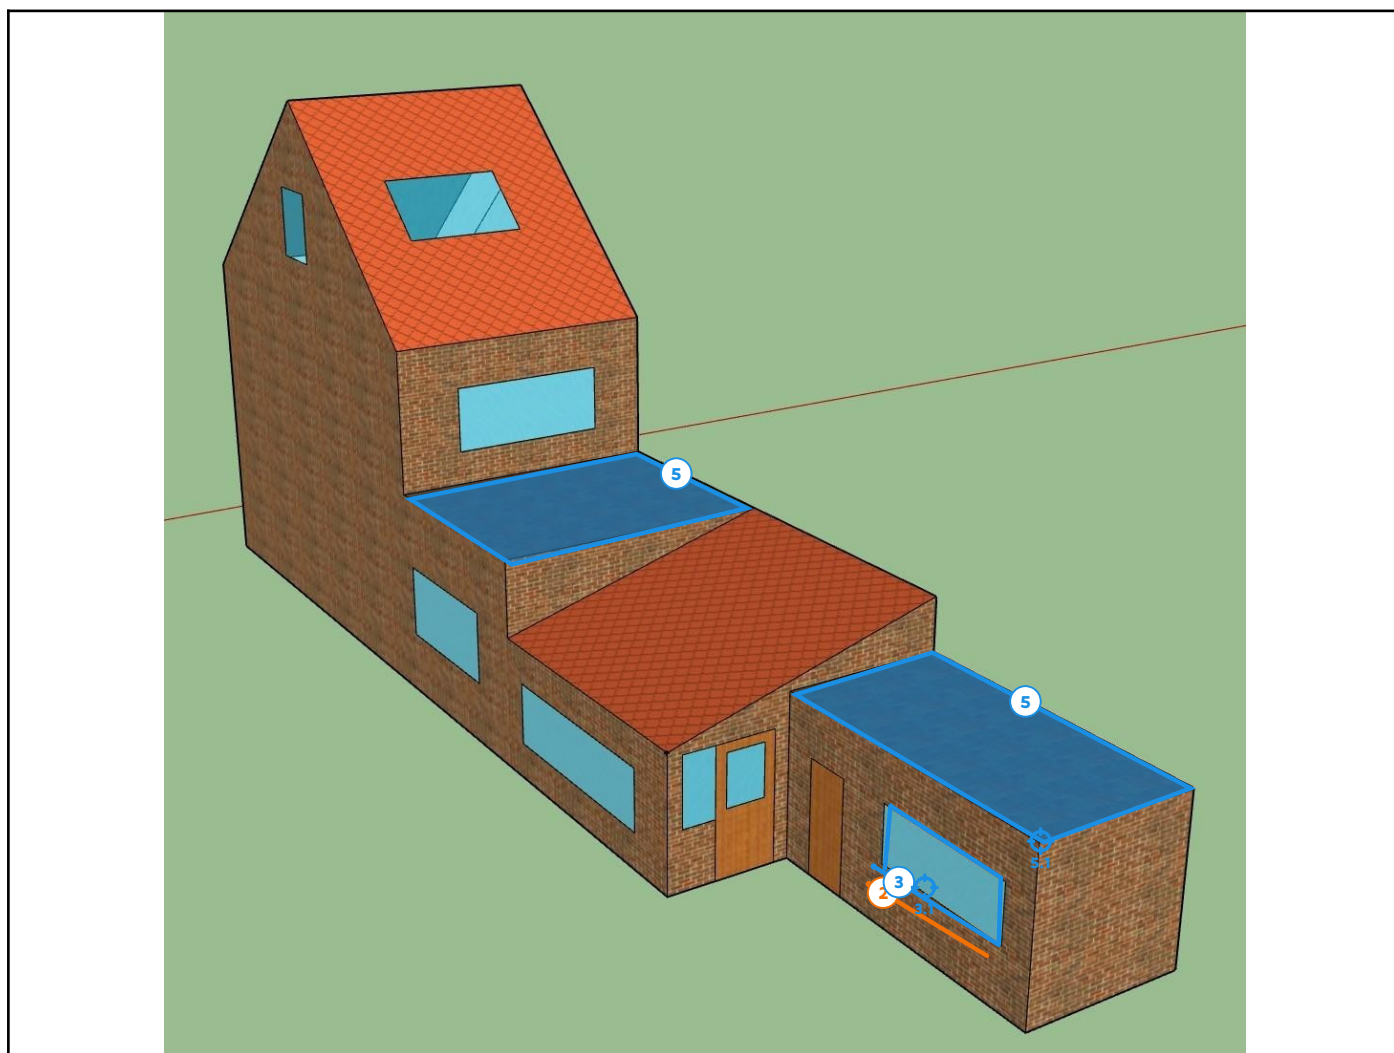
Plan 1.5: Achtergevel

Beschrijving	Type	Actie
2. Deksteen	Asbestmateriaal	Verwijderen
3. Mastiek op raamkader	Geen asbest	-
3.1 Code: 8/2/26-H2	Puntmonster	-
5. Roofing plat dak	Geen asbest	-
5.1 Code: 8/5/26-H3	Puntmonster	-

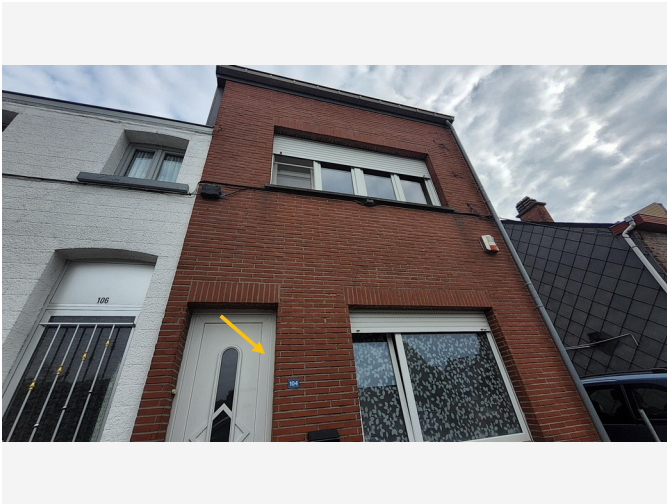
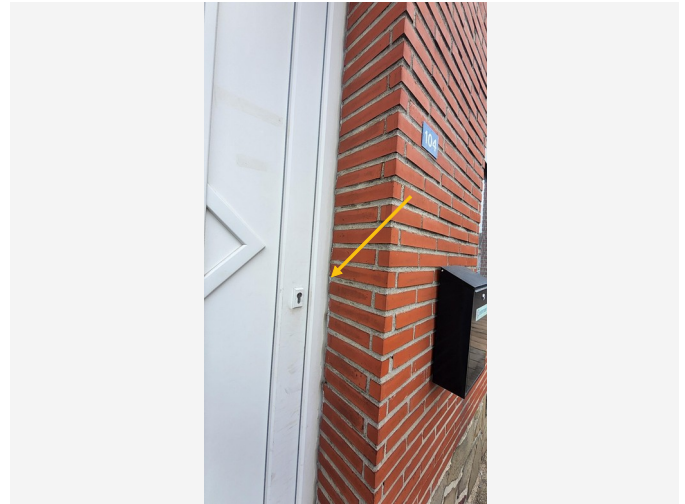
Eindbeoordeling materiaalrisico	Verhoogd materiaalrisico en/of verhoogde kans op vezelvrijgave
---------------------------------	--

Gebondenheid	Categorie 1: hechtgebonden in oorsprong
Asbestsoort (vezeltype)	Amfibool aanwezig, uitgezonderd crocidoliet
Asbestconcentratie	Laag (< 50%)
Afschermingsgraad van het gehele materiaal	Geheel of deels vrij aan de buitenlucht, maar geen contact met binnenlucht
Toestand van het materiaal	Matig beschadigd, matig verweerd

Beschrijving	Mastiek tussen muur en profiel (resten)
Omgeving	Buiten
Primaire drager	Wandopening verticaal (raam, deur, ...)
Asbestmateriaal	In-situ afwerkingslagen - Pasta, stopverf, voegsel, stopsel, vulsel, mastiek, kitten, ...
Bindmiddel van asbestmateriaal	Kitten, mastiek, pasta
Gebondenheid op basis van bindmiddel	Hecht
Hoeveelheid (lengte - aantal)	<ul style="list-style-type: none">• 0,10 m - 1 stuk
Totale lengte	0,10 m
Eenvoudig bereikbaar	Ja
Bevestigingswijze	<ul style="list-style-type: none">• Verlijmd, ingegoten, versmeerd
Identificatiemethode	<p>De asbestdeskundige beoordeelt het materiaal als asbestverdacht en dus asbesthoudend, en dit zonder monstername.</p> <p>Motivatie: De opdrachtgever weigert om het materiaal te laten bemonsteren.</p>
Destructieve handeling voor identificatie	Nee

Verwijderen

- Zorg voor een veilig beheer. Vermijd het beschadigen van het asbestmateriaal. Controleer de toestand jaarlijks op wijzigingen.
- Scherm in afwachting van verwijdering het asbestmateriaal af van luchtstromingen en versterking: bijvoorbeeld door het te verpakken, te fixeren, af te dekken, signalisatie - afbakening aan te brengen, ...
- Voer bijkomende staalname(s) uit.

- Eenvoudige handelingen: mag via doe-het-zelf of door werknemer(s) met opleidingsattest eenvoudige handelingen
Eenvoudige handelingen: mag via doe-het-zelf of door werknemer(s) met opleidingsattest eenvoudige handelingen De toepassingen zijn eenvoudig bereikbaar en kunnen zelf verwijderd worden.
Verwijderingsinstructies: De toepassingen dienen in hun geheel verwijderd te worden, zonder ze te breken, om vezelverspreiding te voorkomen. Bevochtig en fixeer de leien grondig voordat je ze verwijdert. Gebruik traagdraaiend gereedschap om schade of breuk van de toepassing te voorkomen. Indien nodig, gebruik een hoogtewerker om veilig te werken op hoogte. Benodigde persoonlijke beschermingsmiddelen (PBMs): FFP3-mondmasker Handschoenen Wegwerpoverall (Type 6) Veiligheidsschoenen Afvoer: De toepassing moeten

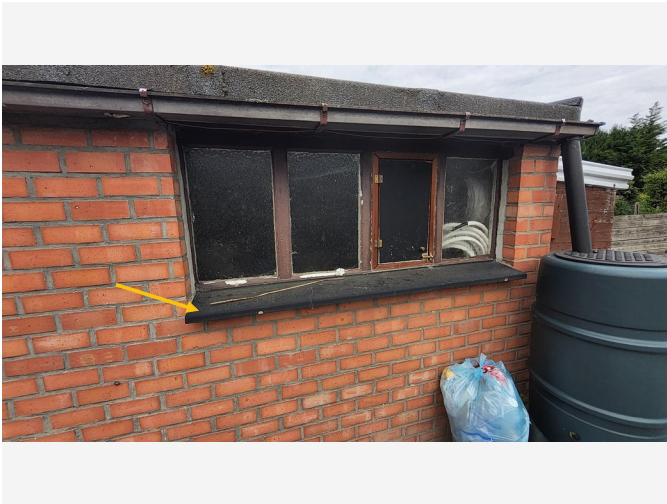
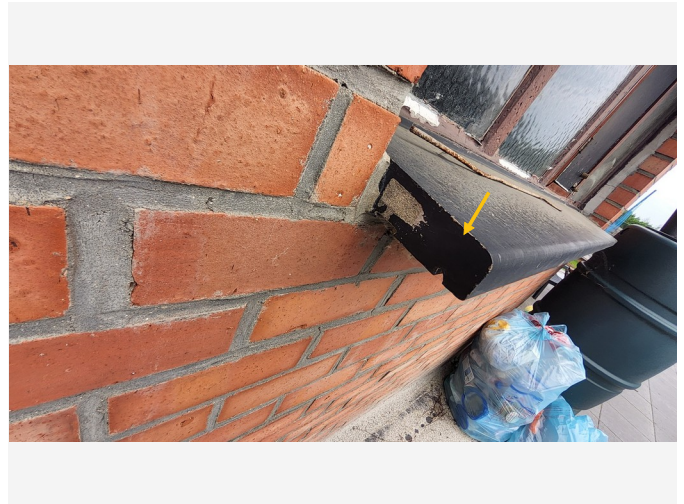
Eindbeoordeling materiaalrisico	Verhoogd materiaalrisico en/of verhoogde kans op vezelvrijgave
---------------------------------	--

Gebondenheid	Categorie 1: hechtgebonden in oorsprong
Asbestsoort (vezeltype)	Crocidoliet aanwezig
Asbestconcentratie	Laag (< 50%)
Afschermingsgraad van het gehele materiaal	Geheel of deels vrij aan de buitenlucht, maar geen contact met binnenlucht
Toestand van het materiaal	Matig beschadigd, matig verweerd

Beschrijving	Deksteen
Omgeving	Buiten
Primaire drager	Wandopening verticaal (raam, deur, ...)
Asbestmateriaal	Deksteen, muurkap - Vol
Bindmiddel van asbestmateriaal	Cement
Gebondenheid op basis van bindmiddel	Hecht
Hoeveelheid (oppervlakte - dikte - aantal)	• 0,50 m ² - 3,00 cm - 1 stuk
Totaal volume	0,015 m ³
Eenvoudig bereikbaar	Ja
Bevestigingswijze	• Geklemd
Identificatiemethode	De asbestdeskundige beoordeelt het materiaal als asbestverdacht en dus asbesthoudend, en dit zonder monsternamen. Motivatie: De opdrachtgever weigert om het materiaal te laten bemonsteren.
Destructieve handeling voor identificatie	Nee

Verwijderen

- Zorg voor een veilig beheer. Vermijd het beschadigen van het asbestmateriaal. Controleer de toestand jaarlijks op wijzigingen.
- Scherm in afwachting van verwijdering het asbestmateriaal af van luchtstromingen en versterking: bijvoorbeeld door het te verpakken, te fixeren, af te dekken, signalisatie - afbakening aan te brengen, ...
- Voer bijkomende staalname(s) uit.

- Eenvoudige handelingen: mag via doe-het-zelf of door werknemer(s) met opleidingsattest eenvoudige handelingen
Eenvoudige handelingen: mag via doe-het-zelf of door werknemer(s) met opleidingsattest eenvoudige handelingen De toepassingen zijn eenvoudig bereikbaar en kunnen zelf verwijderd worden.
Verwijderingsinstructies: De toepassingen dienen in hun geheel verwijderd te worden, zonder ze te breken, om vezelverspreiding te voorkomen. Bevochtig en fixeer de leien grondig voordat je ze verwijdert. Gebruik traagdraaiend gereedschap om schade of breuk van de toepassing te voorkomen. Indien nodig, gebruik een hoogtewerker om veilig te werken op hoogte. Benodigde persoonlijke beschermingsmiddelen (PBMs): FFP3-mondmasker Handschoenen Wegwerpoverall (Type 6) Veiligheidsschoenen Afvoer: De toepassing moeten

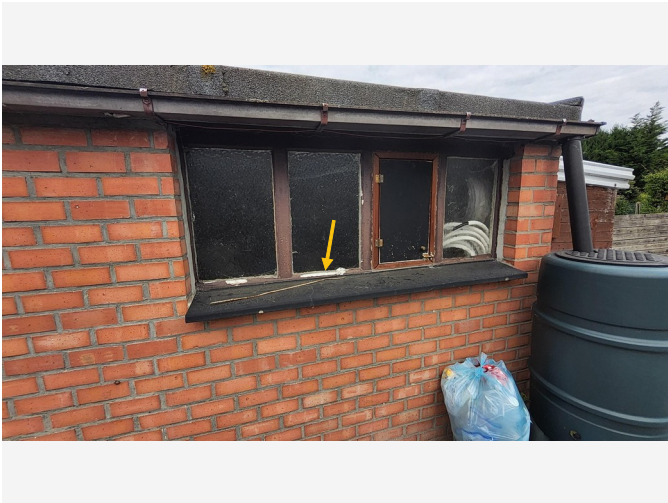
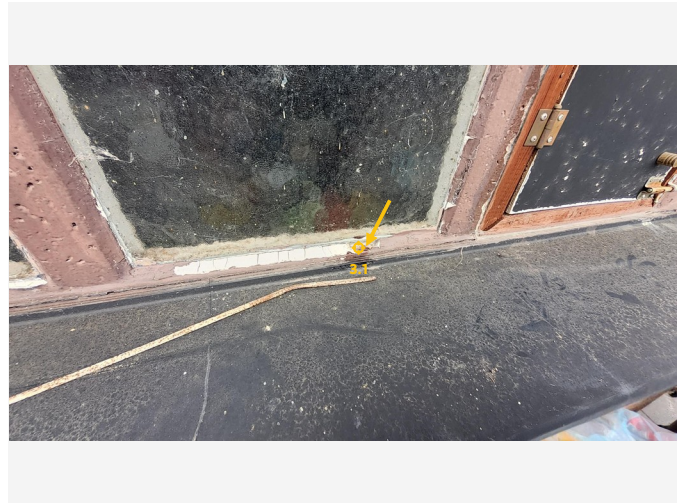
Fiche 3: Mastiek op raamkader

Geen asbest

#	Type	Referentie	Resultaat
3.1	Puntmonster	8/2/26-H2	Geen asbest

Beschrijving	Mastiek op raamkader
Omgeving	Buiten
Primaire drager	Wandopening verticaal (raam, deur, ...)
Bindmiddel van materiaal	Kitten, mastiek, pasta
Gebondenheid op basis van bindmiddel	Hecht
Hoeveelheid (lengte - aantal)	<ul style="list-style-type: none">• 2,00 m - 1 stuk
Totale lengte	2,00 m
Identificatiemethode	Een monstername door de asbestdeskundige met laboanalyse door een asbestlabo.
Destructieve handeling voor identificatie	Nee
Opmerking	Er werd geen mastiek aangetroffen op de andere ramen van de woning (uitgezonderd voordeur), zowel niet tussen muur en profiel als tussen het glaskader.

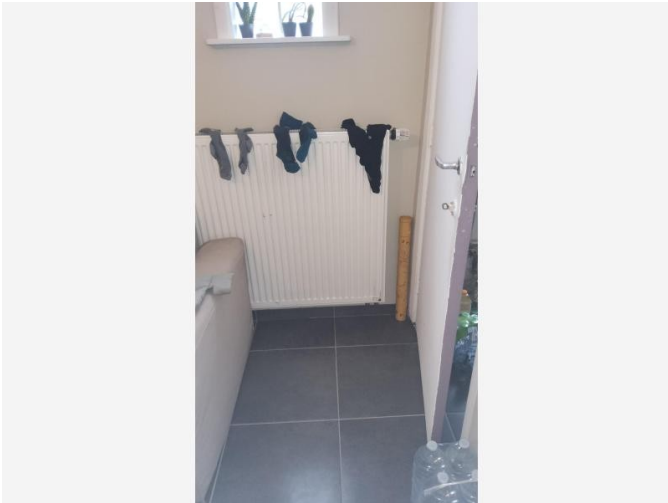
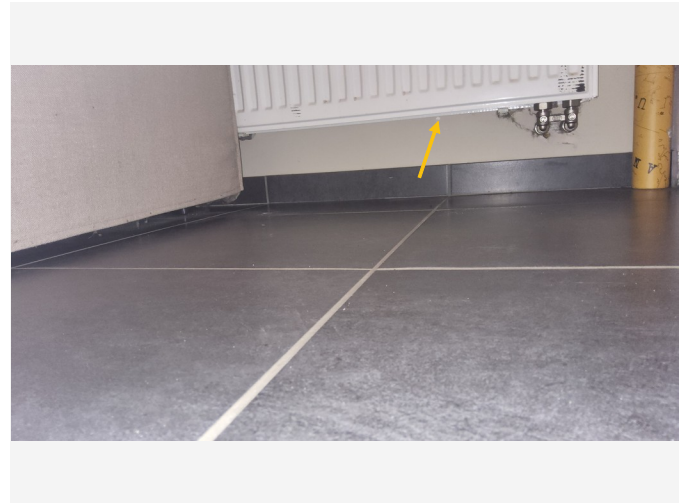
Fiche 4: Pleisterwerk muren

Geen asbest

#	Type	Referentie	Resultaat
4.1	Mengmonster	8/5/26-H1	Geen asbest

Beschrijving	Pleisterwerk muren
Omgeving	Binnen
Primaire drager	Binnenwand
Bindmiddel van materiaal	Gips - kalk
Gebondenheid op basis van bindmiddel	Niet-hechtgebonden
Hoeveelheid (oppervlakte - dikte - aantal)	• 180,00 m ² - 3,00 cm - 1 stuk
Totaal volume	5,40 m ³
Identificatiemethode	Een monstername door de asbestdeskundige met laboanalyse door een asbestlabo.
Destructieve handeling voor identificatie	Nee
Opmerking	Staalname: Keuken, woonkamer en hal. Geen pleisterwerk bij cv installatie in het kot achteraan. Plafonds zijn opgetrokken in gyproc, er werd geen pleisterwerk op het plafond vastgesteld

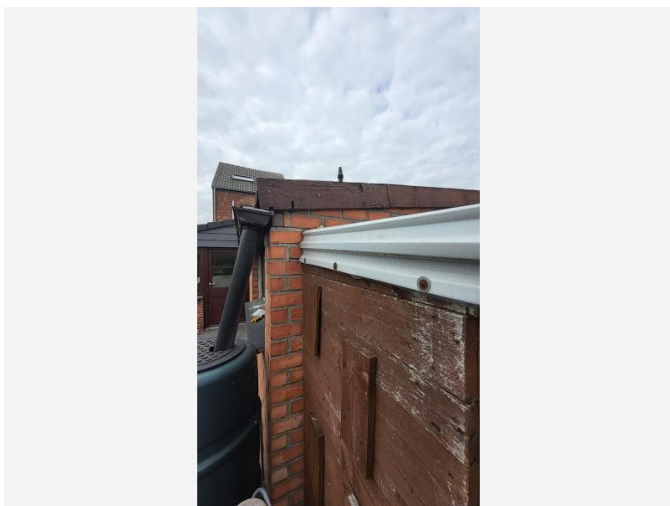
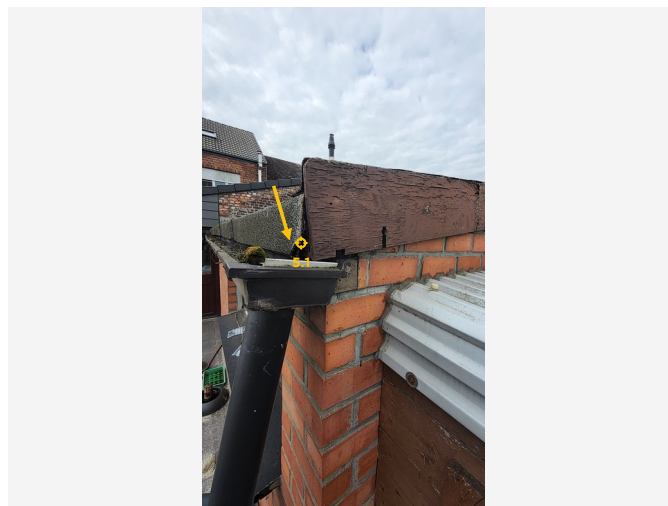
Fiche 5: Roofing plat dak

Geen asbest

#	Type	Referentie	Resultaat
5.1	Puntmonster	8/5/26-H3	Geen asbest

Beschrijving	Roofing plat dak
Omgeving	Buiten
Primaire drager	Plat dak
Bindmiddel van materiaal	Bitumen (roofing, teer, asfalt)
Gebondenheid op basis van bindmiddel	Hecht
Hoeveelheid (oppervlakte - aantal)	• 40,00 m ² - 1 stuk
Totale oppervlakte	40,00 m ²
Identificatiemethode	Een monstername door de asbestdeskundige met laboanalyse door een asbestlabo.
Destructieve handeling voor identificatie	Nee

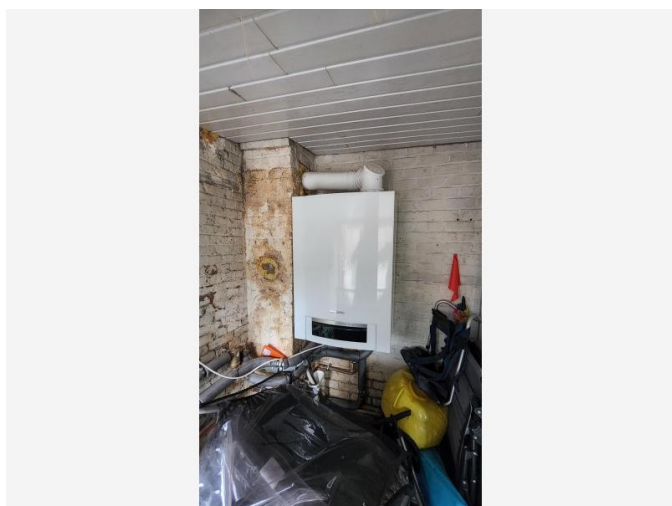
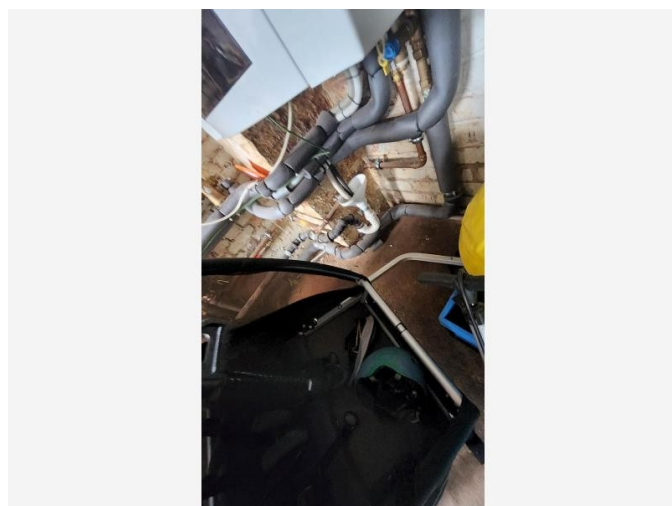
Fiche 6: Geen verdachte leidingisolatie aanwezig.

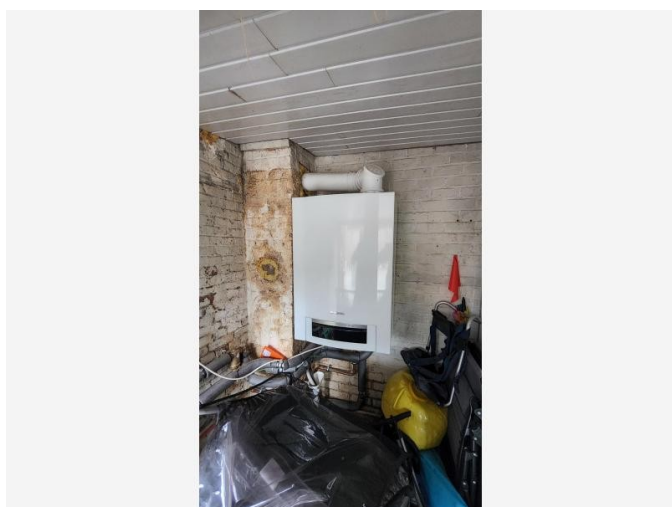
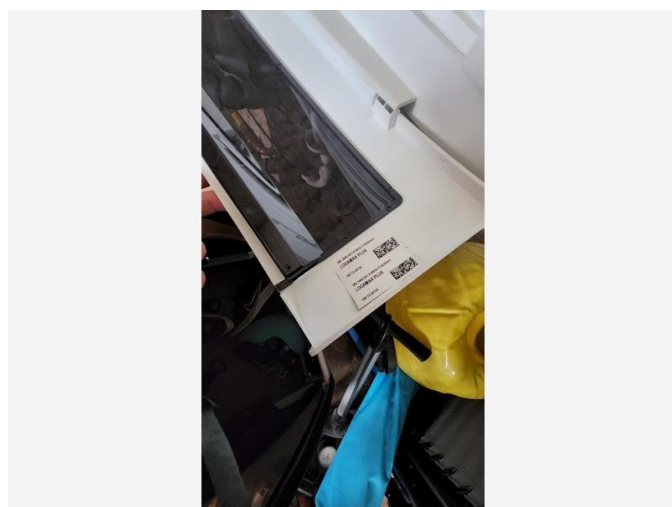
Fiche 7: Recente cv installatie

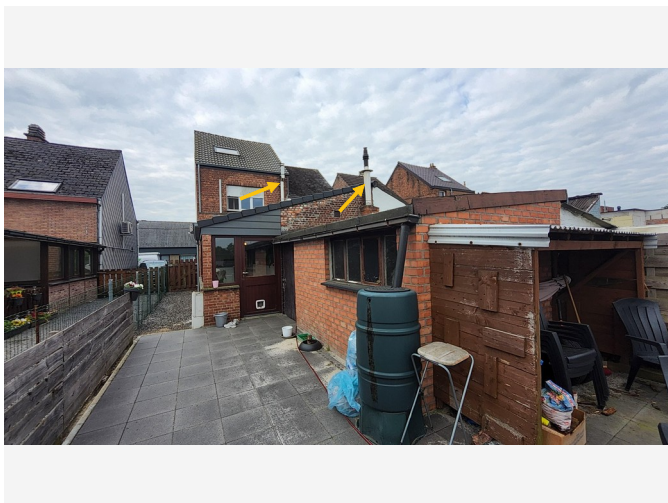
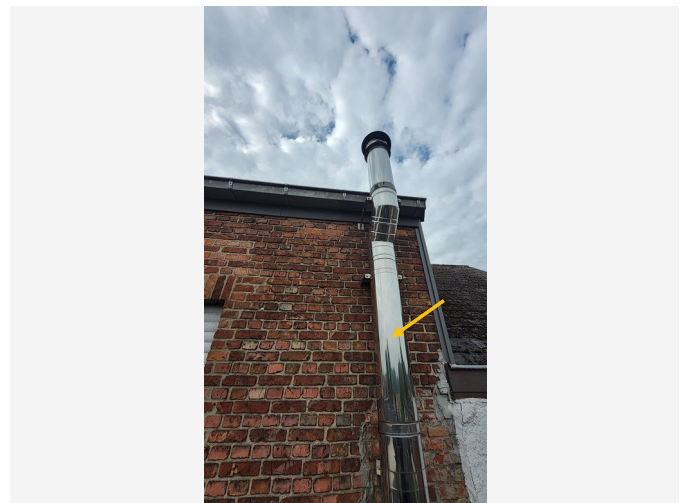
Beschrijving	Notitie	Terug te vinden op plannen
Fiche 8: Geen verdacht rookgaskanaal vastgesteld	De zichtbare delen van de rookgaskanalen zijn niet verdacht. Er kan echter geen uitspraak gedaan worden over de delen van het rookgaskanaal welke in de schouw zitten	-
Fiche 9: Er werd geen verdacht onderdak vastgesteld.	Bij het opheffen van een pan werd geen verdacht onderdak vastgesteld. Bij het lage hellende dak werd een waterkering vastgesteld. Bij het hoofddak was het dak volledige afgewerkt met isolatie. Bij het opheffen van een pan werd enkel een waterkering vastgesteld. Dit zijn plaatselijke controles en kunnen geen uitspraak zijn voor het gehele dakvlak.	-

Fiche 8: Geen verdacht rookgaskanaal vastgesteld

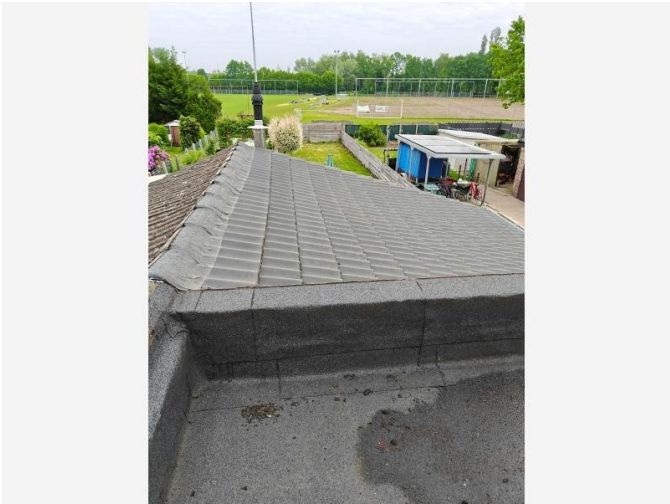
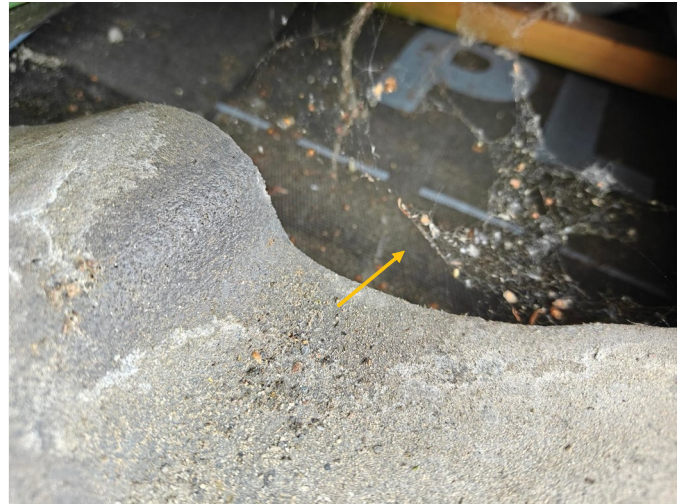
Fiche 9: Er werd geen verdacht onderdak vastgesteld.
