Asbestinventarisatetest

Camille Françoisstraat 35, 1830 Machelen

Attestnummer : 20260603-000505.000

Uitgegeven op : 03.06.2026

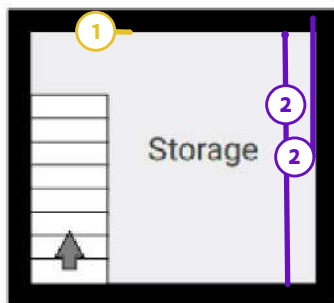
Plan 1.1: Kelder

Beschrijving	Type	Actie
1. Bakeliet schakelaars	Asbestmateriaal	Zorgvuldig beheren
2. Afvoerbuïs in keramisch materiaal (gres)	Advies	-

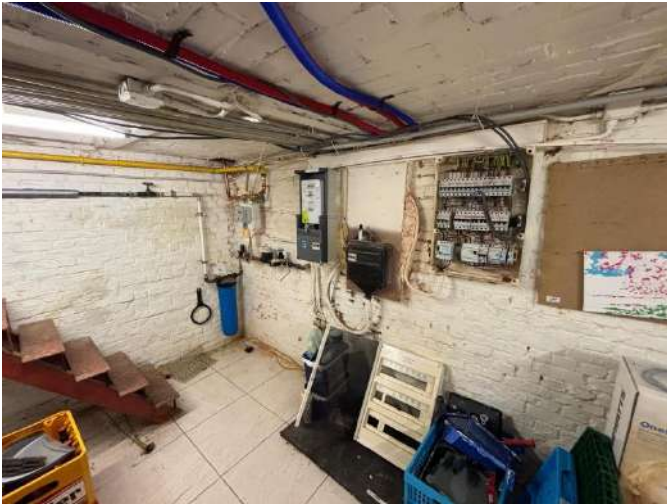
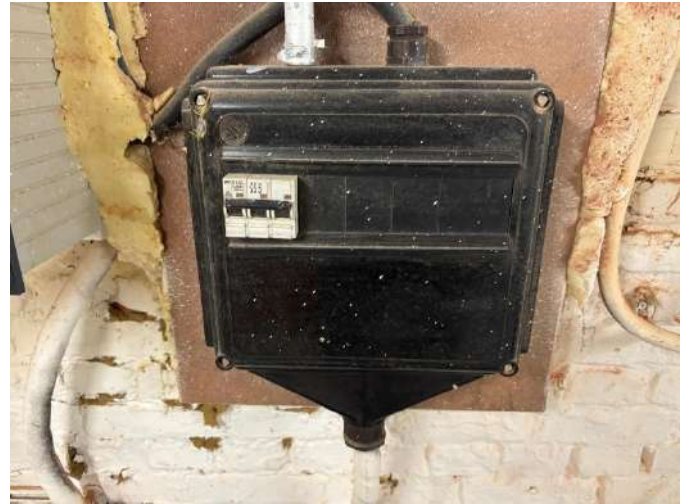
Het asbestmateriaal valt onder de mijlpaal van 2040.

Eindbeoordeling materiaalrisico	Laag materiaalrisico en/of verlaagde kans op vezelvrijgave
---------------------------------	--

Gebondenheid	Categorie 1: hechtgebonden in oorsprong
Asbestsoort (vezeltype)	Crocidoliet aanwezig
Asbestconcentratie	Laag (< 50%)
Afschermingsgraad van het gehele materiaal	Geheel of deels vrij aan de binnenlucht, maar geen contact met binnenluchtstromen
Toestand van het materiaal	Onbeschadigd, niet verweerd

Beschrijving	Bakeliet schakelaars
Omgeving	Binnen
Primaire drager	Communicatie en elektrische infrastructuur en uitrusting
Asbestmateriaal	Plaat, paneel, tablet - Type Bakeliet
Bindmiddel van asbestmateriaal	Kunststof of -hars
Gebondenheid op basis van bindmiddel	Hecht
Hoeveelheid (oppervlakte - dikte - aantal)	<ul style="list-style-type: none">• 0,40 m² - 0,30 cm - 1 stuk
Totaal volume	0,001 m ³
Eenvoudig bereikbaar	Ja
Bevestigingswijze	<ul style="list-style-type: none">• Geschroefd
Identificatiemethode	De asbestdeskundige beoordeelt het materiaal als asbesthoudend, en dit zonder monsternamen.
Destructieve handeling voor identificatie	Nee
Opmerking	Schakelaars en elektriciteits aansluitingen in mogelijks Bakeliet.. Bakeliet wordt beschouwd als een asbestverdachte toepassing, aangezien het in veel gevallen asbesthoudend is. Er is echter geen staalname uitgevoerd om de functionaliteit van de schakelaars niet in gevaar te brengen.

- Zorg voor een veilig beheer. Vermijd het beschadigen van het asbestmateriaal. Controleer de toestand jaarlijks op wijzigingen.
- Voer bijkomende staalname(s) uit.

- Eenvoudige handelingen: mag via doe-het-zelf of door werknemer(s) met opleidingsattest eenvoudige handelingen
Deze toepassing mag door een aannemer die over een opleidingsattest eenvoudige handelingen beschikt of door een particulier (doe-het-zelver), verwijderd worden indien er geen verhoogd risico op vrijgave van asbestvezels (max. concentratie 0,01 vezels/cm³ - CODEX Art. VI.3-54) ontstaat en de toepassing voorafgaand wordt gefixeerd/bevochtigd. De individuele elementen moeten zonder machinale werktuigen (boormachine, slijpschijf, hogedrukreiniger) en zonder breken of gooien een voor een losgemaakt worden en dubbel en luchtdicht verpakt afgevoerd worden naar een erkend afvalpunt (recyclagepark). Daar moeten ze voorzichtig in de container voor asbestafval worden gelegd. Op het recyclagepark worden uitsluitend hechtgebonden asbestmaterialen aanvaard. Niet-hechtgebonden asbestmaterialen kunnen enkel bij een erkend asbestverwijderaar of asbestafvalverwerker worden aangeboden.

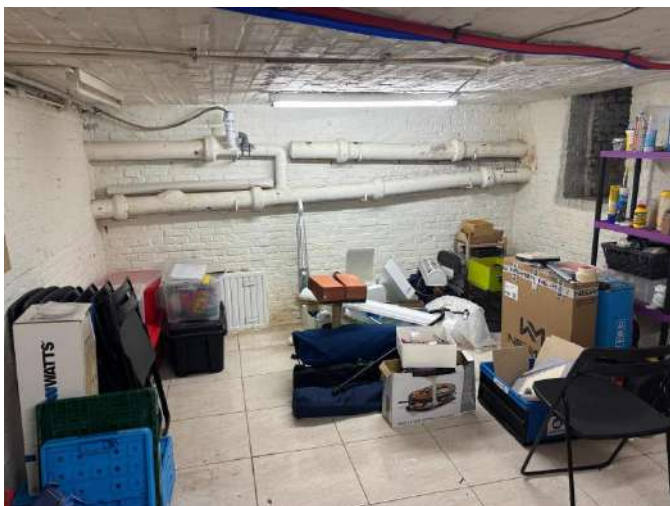
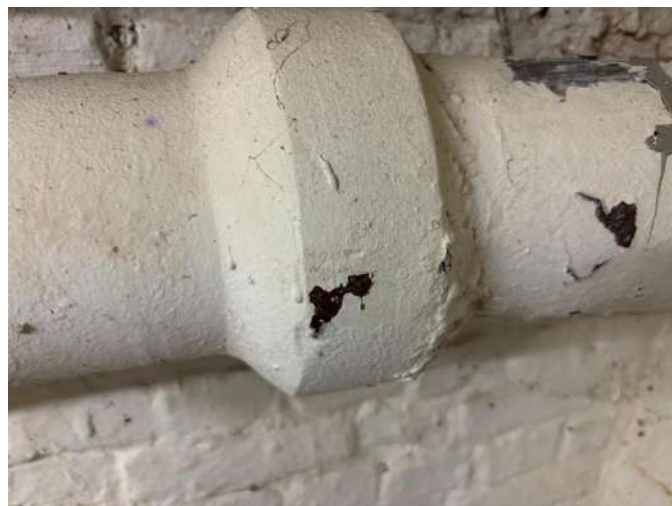
Fiche 2: Afvoerbuuis in keramisch materiaal (gres)

Afvoerbuizen in keramisch materiaal (gres) in de kelder.

Basis voor advies	De asbestdeskundige beoordeelt het materiaal als niet-asbestverdacht.
-------------------	---

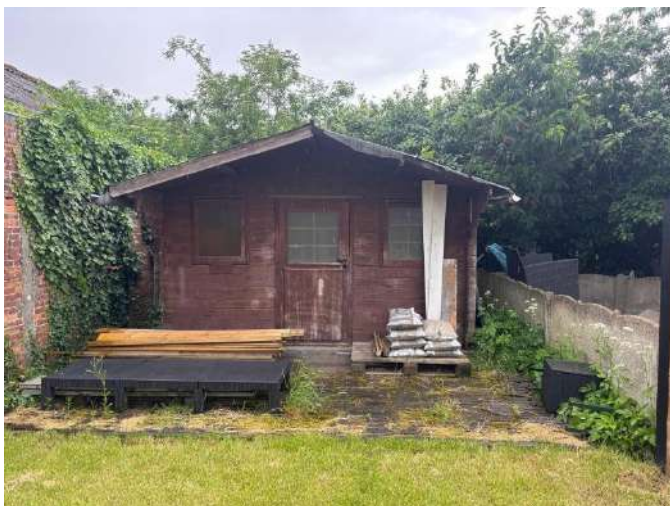
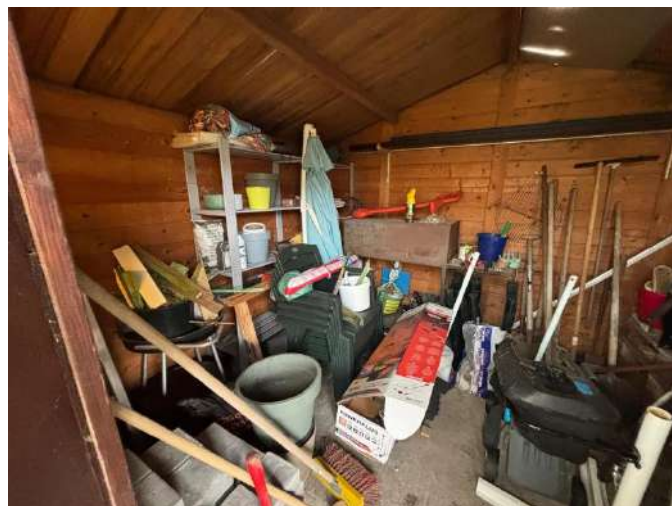
Geen verdachte materialen in het tuinhuis. Tuinhuis uit hout.

Basis voor advies	De asbestdeskundige beoordeelt het materiaal als niet-asbestverdacht.
-------------------	---

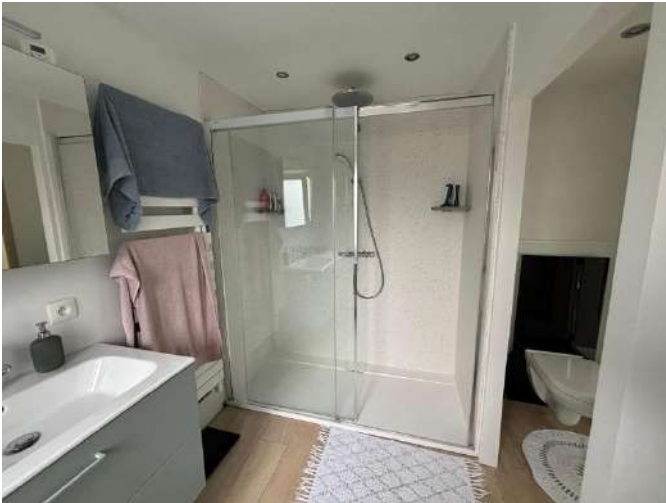
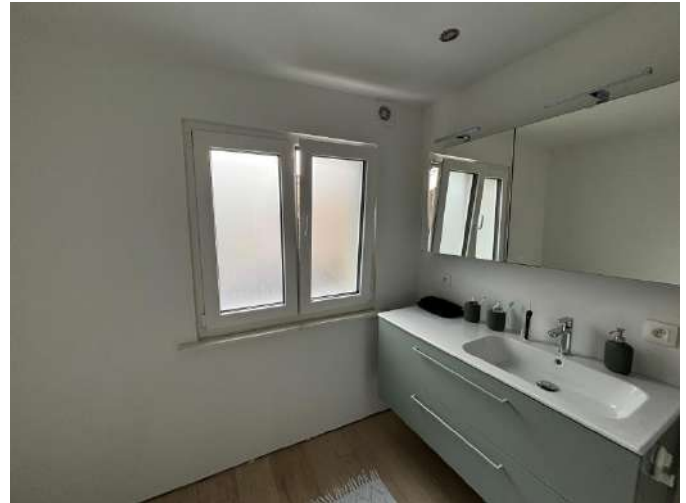
Volledig vernieuwde badkamer.

Basis voor advies	De asbestdeskundige beoordeelt het materiaal als niet-asbestverdacht.
--------------------------	---

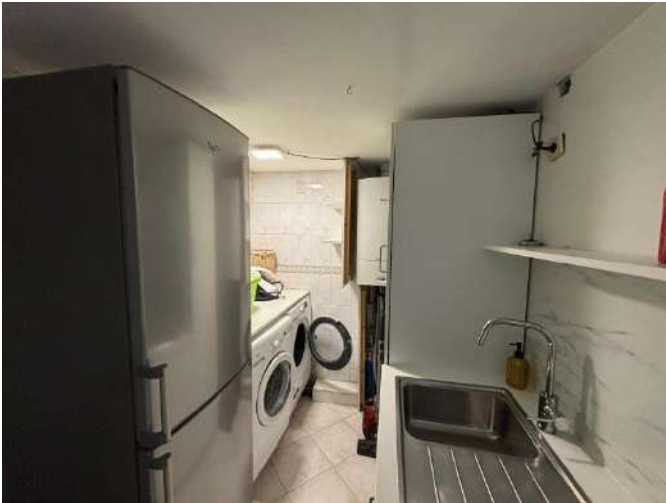
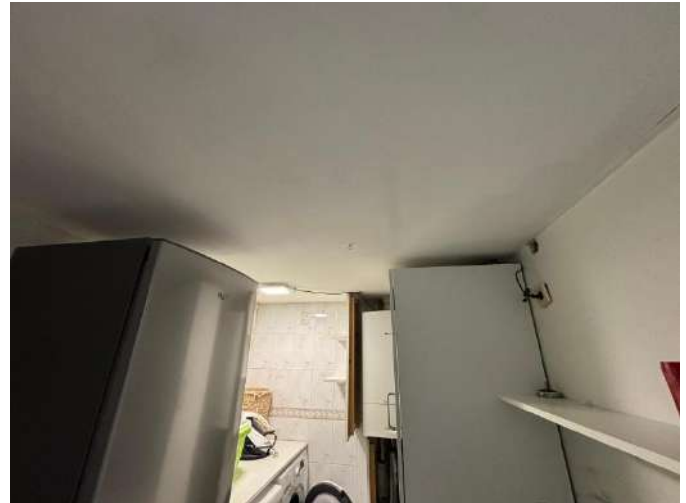
Geen verdachte plafonds aanwezig in de woning. Bij grote werken is het wel aangeraden te controleren of er nog oudere verdachte materialen aanwezig zijn boven de (verlaagde) plafonds.

Basis voor advies	Beoordeling op basis van expertise, zonder een vaststelling door de asbestdeskundige.
Primaire drager	Plafond

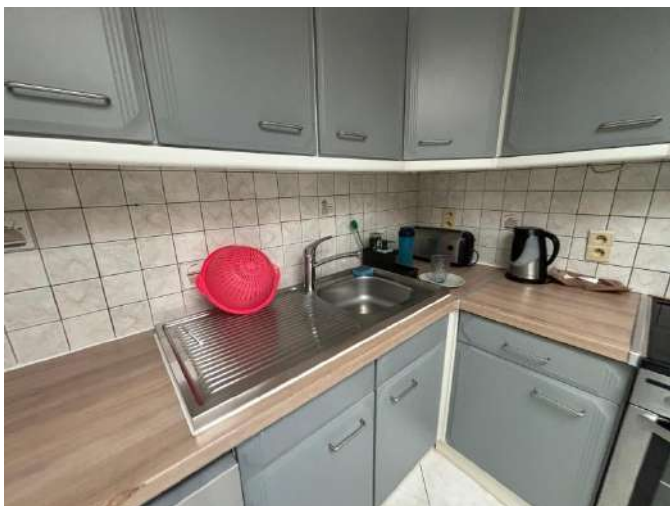
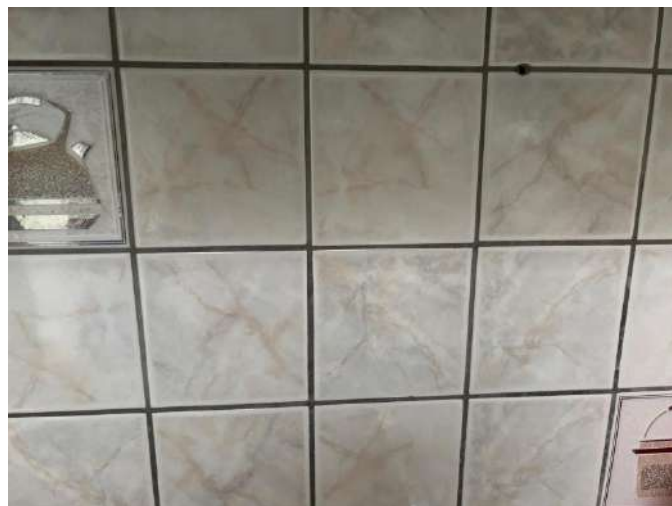
Wandtegels aanwezig in de keuken de tegels zelf zijn niet asbestverdacht maar de onderliggende lijmlagen kunnen niet gecontroleerd worden zonder tegels te beschadigen. Mogelijks zijn er meerdere oude en dus asbestverdachte lijmlagen aanwezig. Dit dient bij grote renovatiewerken verder gecontroleerd te worden waarbij de lijmlagen tot op de drager bemonsterd moeten worden. De lijmlagen kunnen uit cement bestaan maar mogelijks ook uit een soort van gipslijm.

Basis voor advies	Beoordeling op basis van expertise, zonder een vaststelling door de asbestdeskundige.
Primaire drager	Binnenwand
(Asbest)materiaal	In-situ afwerkingslagen - Lijmlaag
Bindmiddel	Lijm
Gebondenheid bindmiddel	Hecht

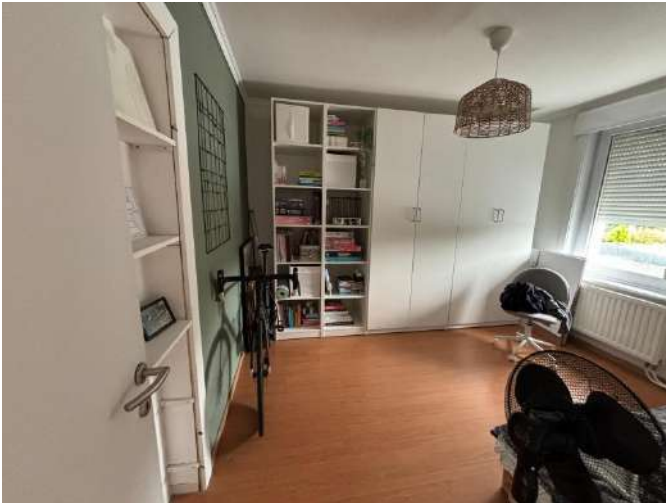
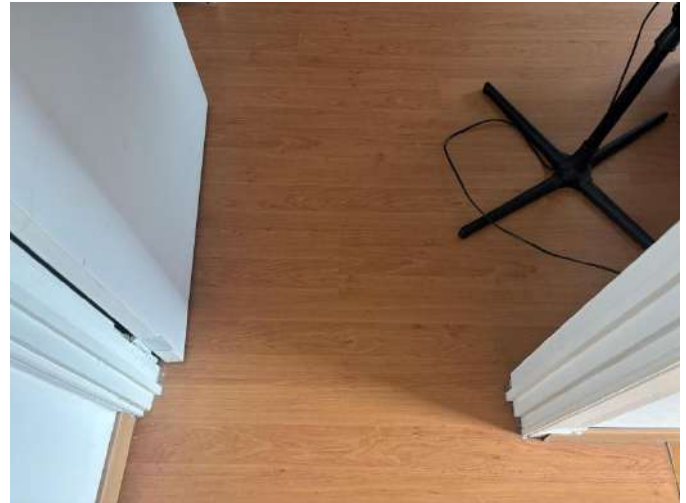
Geen verdachte (toplagen) vloeren aanwezig in de woning. Wel is het aangeraden bij renovatiewerken na te gaan of er eventueel nog onderliggende lagen aanwezig zijn door middel van destructief werk.

Basis voor advies	Beoordeling op basis van expertise, zonder een vaststelling door de asbestdeskundige.
Primaire drager	Vloer

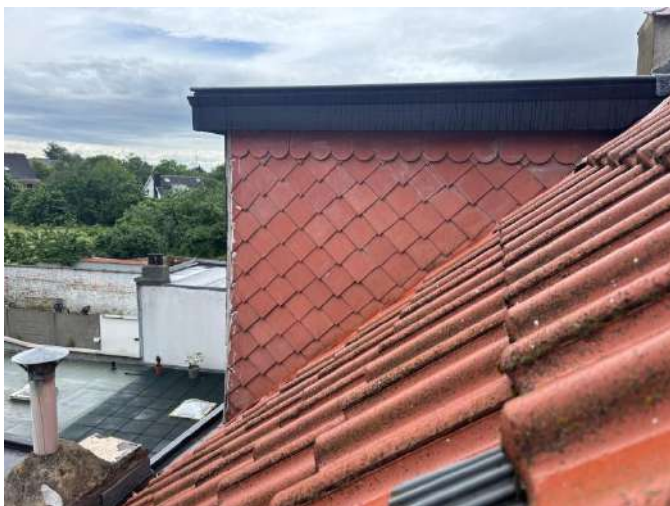
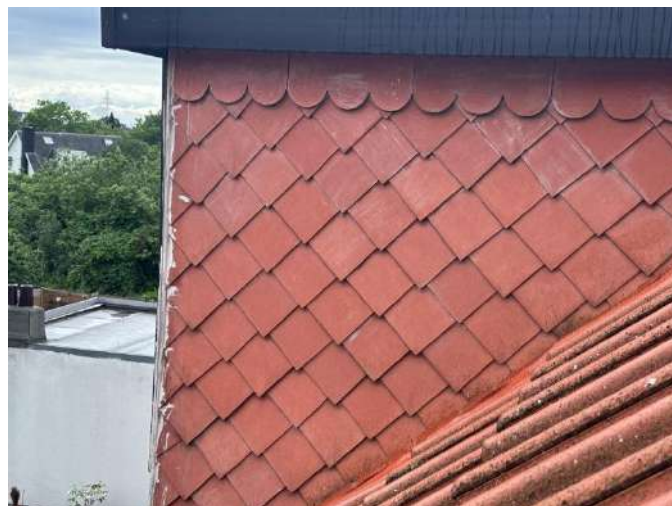
Asbesthoudende gevelleien tegen de gevel van de buren, visueel zichtbaar vanaf het dakraam. Zien er nog in een degelijke staat uit. Behoren tot de woning van de buren.

Basis voor advies	Beoordeling op basis van expertise met een vaststelling door de asbestdeskundige.
Primaire drager	Wand buitenschil
(Asbest)materiaal	Dak- en gevelbekleding - Lei, shingle
Bindmiddel	Cement
Gebondenheid bindmiddel	Hecht

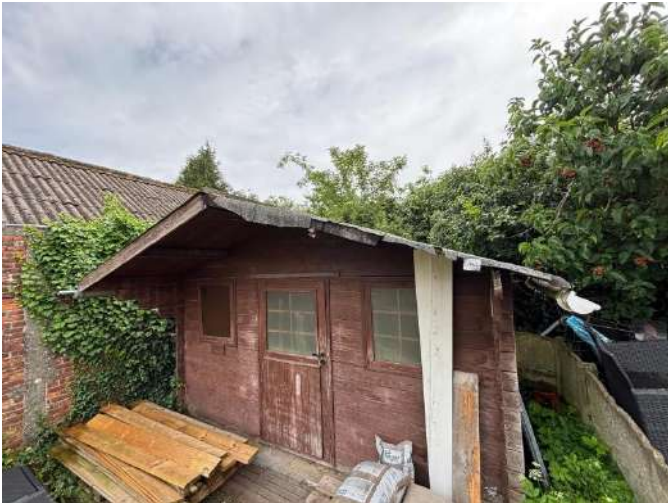
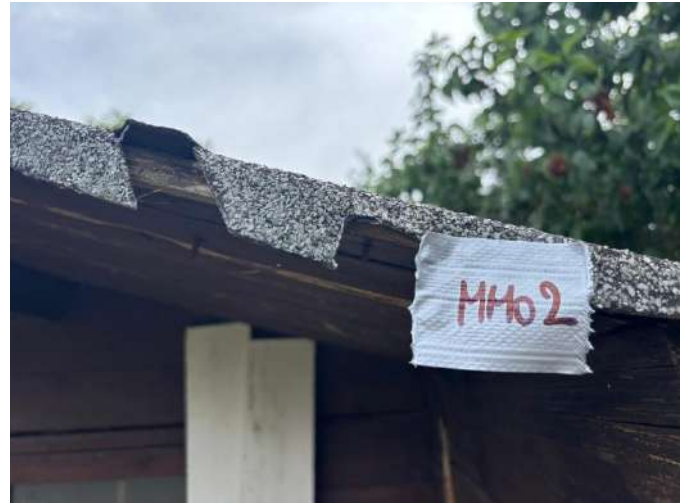
Fiche 9: Dakbedekking tuinhuis

Geen asbest

#	Type	Referentie	Resultaat
9.1	Puntmonster	A5414-MM02	Geen asbest

Beschrijving	Dakbedekking tuinhuis
Omgeving	Buiten
Primaire drager	Plat dak
Bindmiddel van materiaal	Bitumen (roofing, teer, asfalt)
Gebondenheid op basis van bindmiddel	Hecht
Hoeveelheid (oppervlakte - aantal)	<ul style="list-style-type: none">• 1,00 m² - 1 stuk
Totale oppervlakte	1,00 m ²
Identificatiemethode	Een monstername door de asbestdeskundige met laboanalyse door een asbestlabo.
Destructieve handeling voor identificatie	Nee
Opmerking	Dakbedekking van het tuinhuis in roofing.

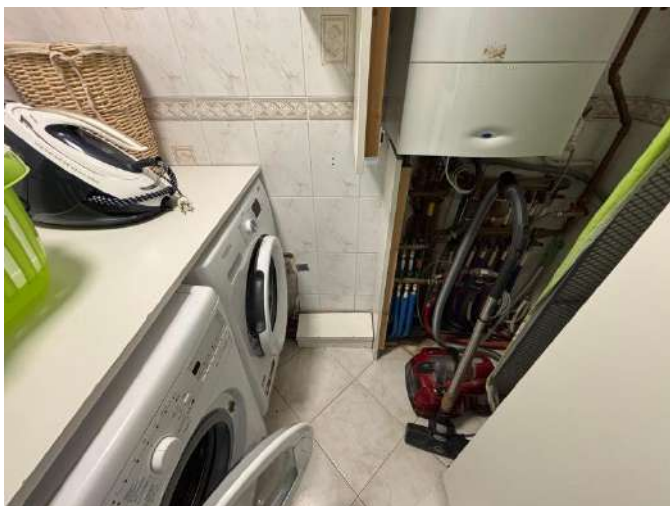
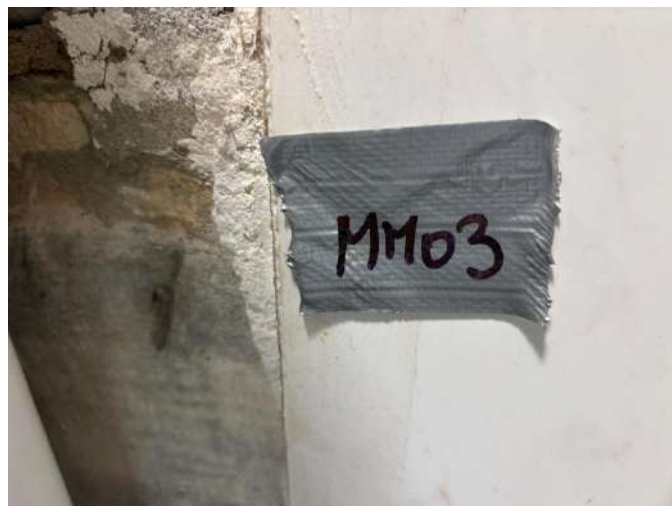
Geen asbest

#	Type	Referentie	Resultaat
10.1	Mengmonster	A5414-MM03	Geen asbest

Beschrijving	Tegellijm wandtegels berging
Omgeving	Binnen
Primaire drager	Binnenwand
Bindmiddel van materiaal	Lijm
Gebondenheid op basis van bindmiddel	Hecht
Hoeveelheid (oppervlakte - dikte - aantal)	• 1,00 m ² - 1,00 mm - 1 stuk
Totaal volume	0,001 m ³
Identificatiemethode	Een monstername door de asbestdeskundige met laboanalyse door een asbestlabo.
Destructieve handeling voor identificatie	Nee
Opmerking	Mengstaal van de tegellijm de berging/waskot aan de wasmachine. Er zijn enkele tegels los waardoor de achterliggende lijmlaag bereikbaar is.

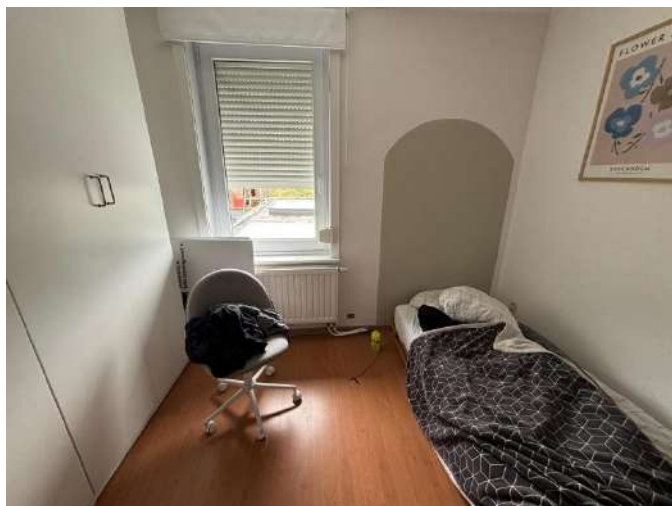
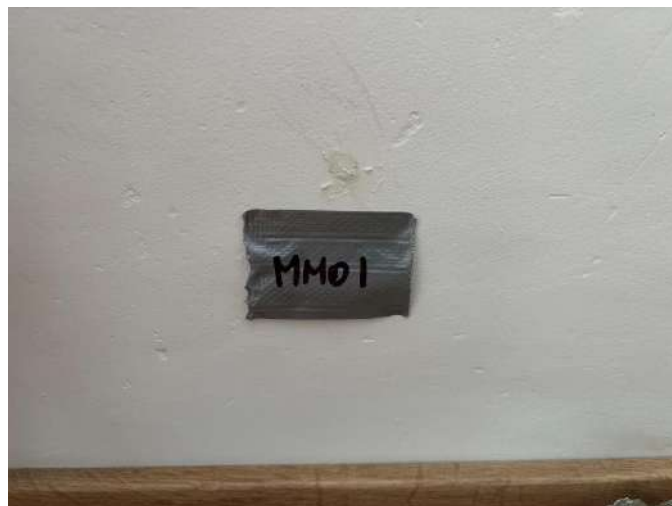
Fiche 11: Mengstaal muurpleister

Geen asbest

#	Type	Referentie	Resultaat
11.1	Mengmonster	A5414-MM01	Geen asbest

Beschrijving	Mengstaal muurpleister
Omgeving	Binnen
Primaire drager	Binnenwand
Bindmiddel van materiaal	Gips - kalk
Gebondenheid op basis van bindmiddel	Niet-hechtgebonden
Hoeveelheid (oppervlakte - dikte - aantal)	• 1,00 m ² - 1,00 cm - 1 stuk
Totaal volume	0,01 m ³
Identificatiemethode	Een monstername door de asbestdeskundige met laboanalyse door een asbestlabo.
Destructieve handeling voor identificatie	Nee
Opmerking	<p>Mengstaal van de muurpleister genomen in de woning. Puntstalen verdeeld over:</p> <p>natte ruimte: berging</p> <p>individuele ruimte: eetruimte - slaapkamer</p> <p>Traphal: traphal naar +1</p> <p>Let op, dit blijft een steekproef. Bij grote afbraakwerken is het aangeraden bijkomende stalen te nemen om asbesthoudend pleisterwerk volledig te kunnen uitsluiten.</p> <p>Pleisterwerk terug te vinden op het gelijkvloers en verdieping 1.</p>

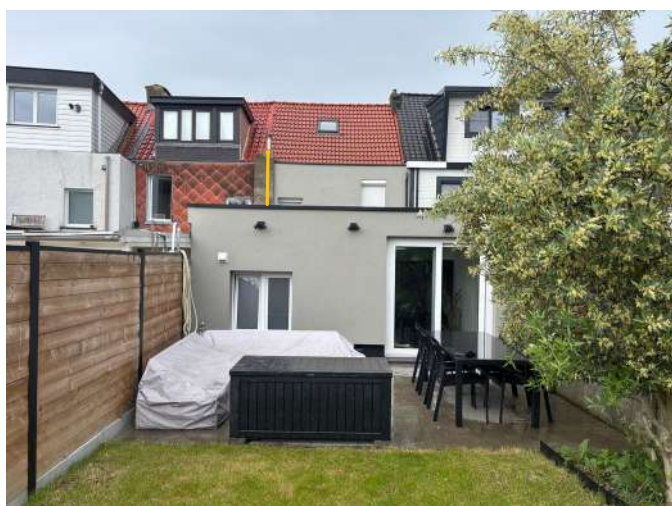
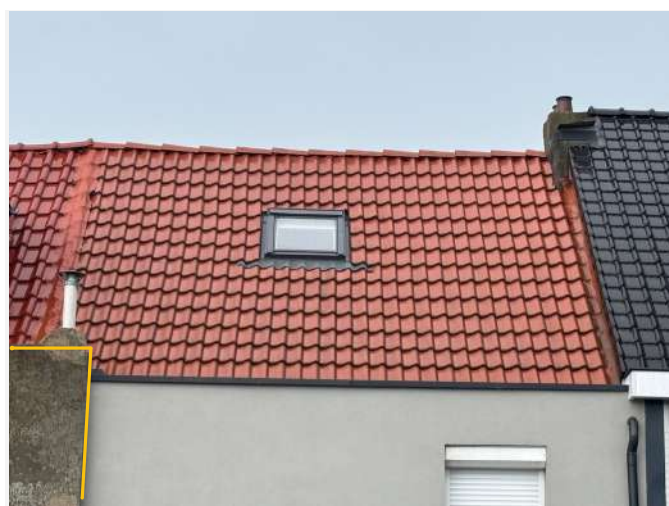
Beschrijving	Notitie	Terug te vinden op plannen
Fiche 17: Schouwen niet waarneembaar	De schouwen kunnen langs de binnenkant niet gecontroleerd worden zonder destructief werk uit te voeren. Bij werken is het aangeraden na te gaan of er nog verdachte rookgaskanalen of smeerlagen aanwezig zijn.	-
