# Asbestinventarisatattest

Steenweg Buda 56, 1830 Machelen

Attestnummer : 20251030-000180.000

Uitgegeven op : 30.10.2025

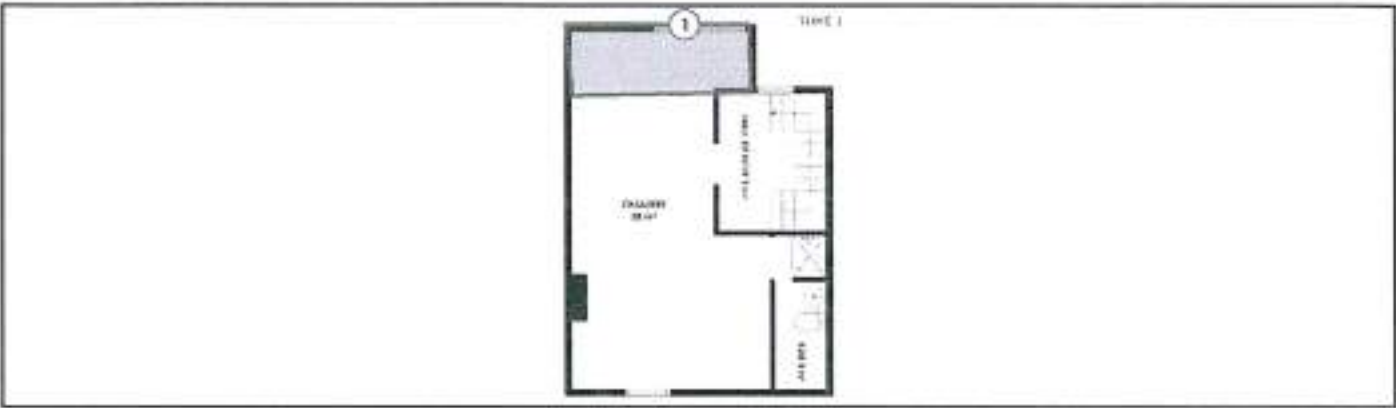
## Plan 1.10: Plafond zolder

| Beschrijving | Type | Actie |
|---|---|---|
| 1. Plat dak dakkappel achteraan | Beperking | - |

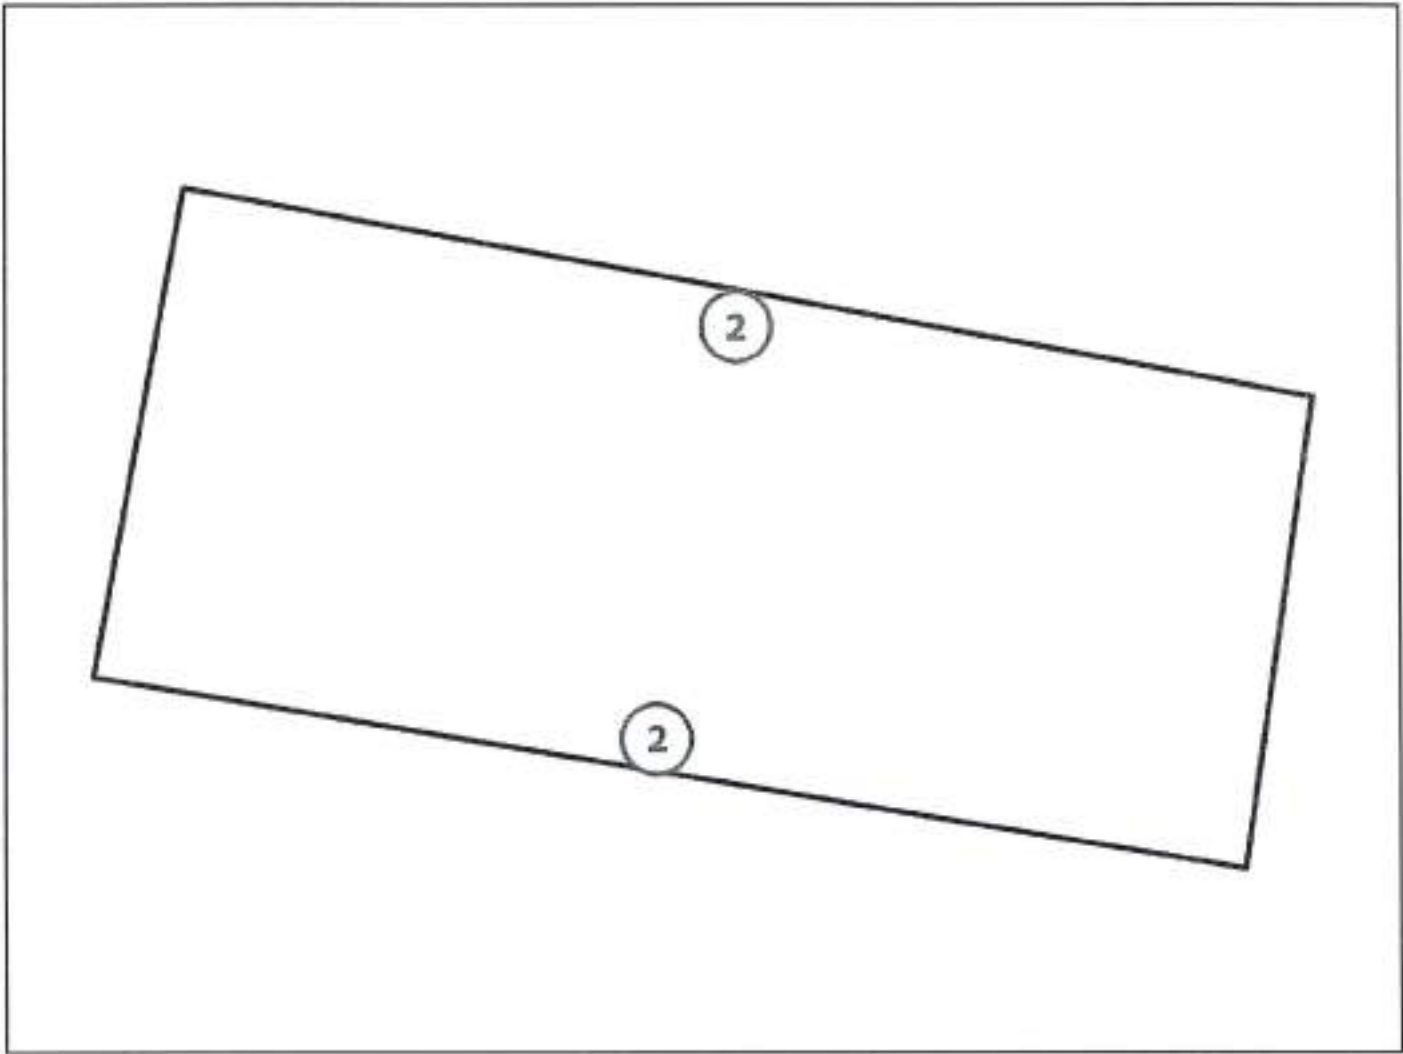
Plan 1.13: Hoofdgebouw plan

| Beschrijving | Type | Actie |
|---|---|---|
| 2. Schoorsteen rookgaskanaal - beoordeling | Beperking | - |

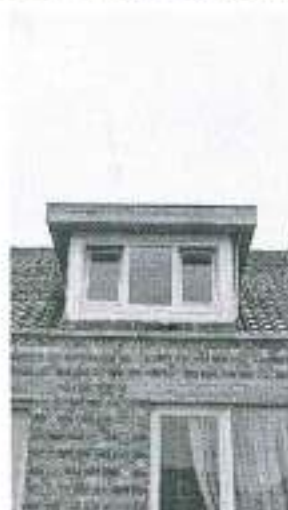
*Situering foto*

#### Tijdelijke beperking

**Reden:** Het te onderzoeken materiaal situeert zich hoger dan 3,50 m te rekenen vanaf een veilige ondergrond

**Uitleg van de asbestdeskundige:** Het plat dak is niet beoordeeld. Aan de buitenzijde is het hoger dan 3,5 meter om het plat dak te inspecteren. Het is niet zichtbaar of er een asbestverdachte laag aanwezig is. Conform ons inspectieprotocol mogen wij een beperking inroepen voor hoogtes hoger dan 3,5 m. Indien men dit wil laten onderzoeken, dient er een nieuwe afspraak gemaakt te worden en moet er een hoogtewerker voorzien worden, evenals iemand die bevoegd is om deze te bedienen en eventueel een techniker die de al dan niet aanwezige schouwwhoed kan afnemen en weer terugplaatsen.

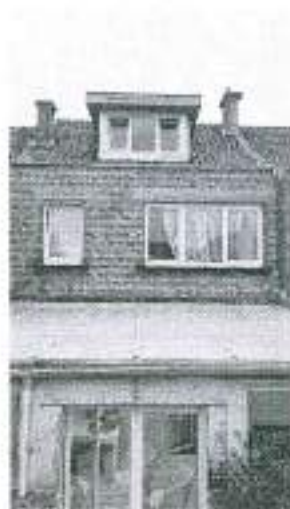
Situeringfoto

### Tijdelijke beperking

**Reden:** Het te onderzoeken materiaal situeert zich hoger dan 3,50 m te rekenen vanaf een veilige ondergrond

**Uitleg van de asbestdeskundige:** De rookgaskanalen zijn niet beoordeeld. Aan de binnenzijde is de kachel of vroegere haard aangesloten. Aan de buitenzijde is het hoger dan 3,5 meter om de schoorsteen te inspecteren. Het is niet zichtbaar of er een asbestverdacht rookgaskanaal aanwezig is in de schoorsteen. Conform ons inspectieprotocol mogen wij een beperking inroepen voor hoogtes hoger dan 3,5 m. Indien men dit wil laten onderzoeken, dient er een nieuwe afspraak gemaakt te worden en moet er een hoogtewerker voorzien worden, evenals iemand die bevoegd is om deze te bedienen en eventueel een techniek die de al dan niet aanwezige schouwhoed kan afnemen en weer terugplaatsen.

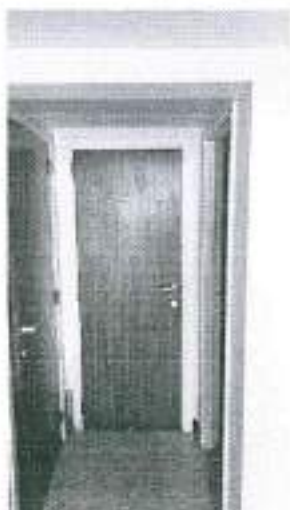
# Fiche 3: Plafondbezetting

Geen asbest

| Opmerking | Achter de plafonds die bezet zijn met hout of gipsplaten zou er abest aanwezig kunnen zijn maar dat is niet onderzocht daar het geen destructieve inventaris is. Deze oppervlakte, volumes en gewichten zijn niet gemeten, maar geschat op basis van een benadering van het aanwezig pleisterwerk in alle plafonds ( de opgegeven hoeveelheden mogen niet gebruikt worden als maatstaf van heffing). |

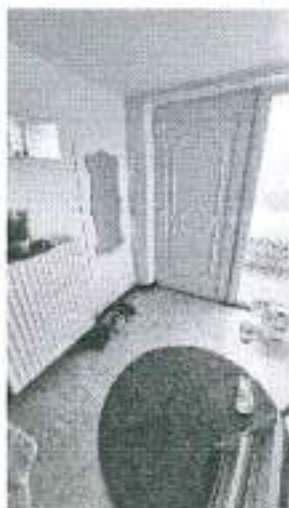
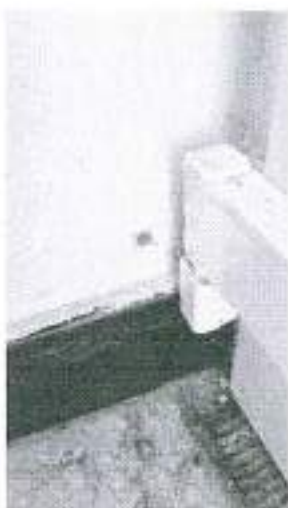
# Fiche 4: Muurbezetting

Geen asbest
