# Asbestinventarisatattest

Paardskerkhofstraat 8, 3350 Linter

Attestnummer : 20260701-000462.000

Uitgegeven op : 01.07.2026

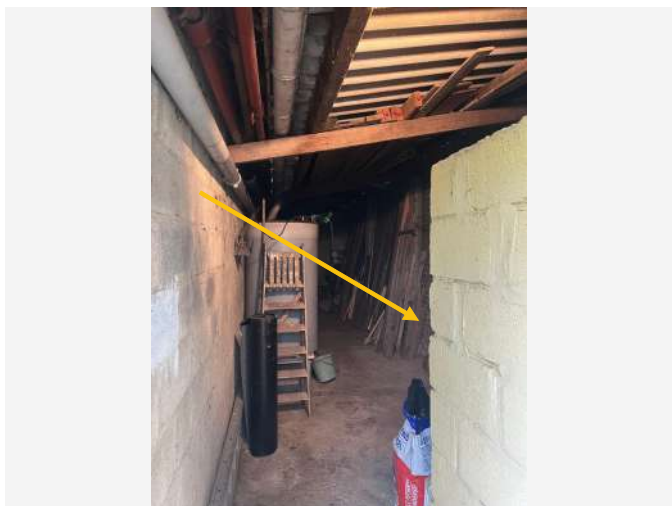
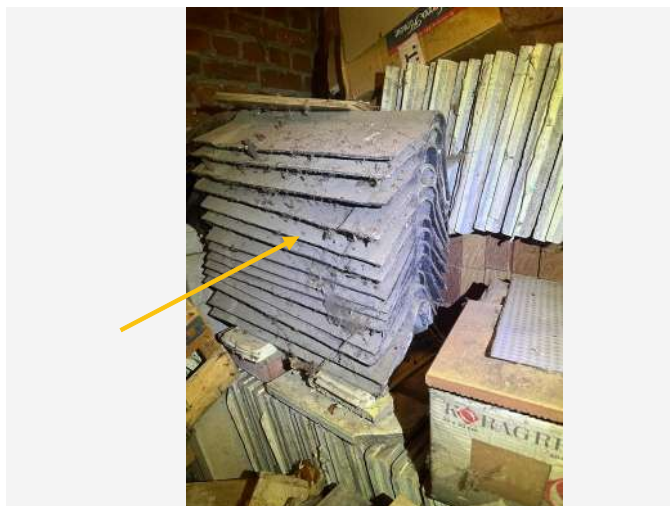
**Dringend verwijderen**

| Beschrijving | Afval (leien) |
| Type afvalstof | Betreft stock-voorraad of gedemonteerde asbestmaterialen |
| Aanwezige resten | Stock van het dak van de woning. |

- Verwijder het asbestafval.

- Eenvoudige handelingen: mag via doe-het-zelf of door werknemer(s) met opleidingsattest eenvoudige handelingen  
Deze toepassing mag door een aannemer die over een opleidingsattest eenvoudige handelingen beschikt of door een particulier (doe-het-zelf), verwijderd worden indien er geen verhoogd risico op vrijgave van asbestvezels (max. concentratie 0,01 vezels/cm<sup>3</sup> - CODEX Art. VI.3-54) ontstaat en de toepassing voorafgaand wordt gefixeerd/bevochtigd. De individuele elementen moeten zonder machinale werktuigen (boormachine, slijpschijf, hogedrukreiniger, etc.) en zonder breken of gooien een voor een losgemaakt worden en dubbel en luchtdicht verpakt afgevoerd worden naar een erkend afvalpunt (recyclagepark). Daar moeten ze voorzichtig in de container voor asbestafval worden gelegd. Op het recyclagepark worden uitsluitend hechtgebonden asbestmaterialen aanvaard. Niet-hechtgebonden asbestmaterialen kunnen enkel bij een erkend asbestverwijderaar of asbestafvalverwerker worden aangeboden.

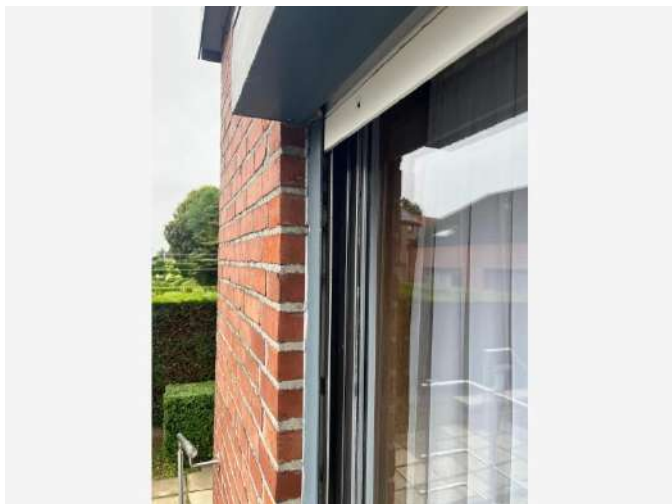
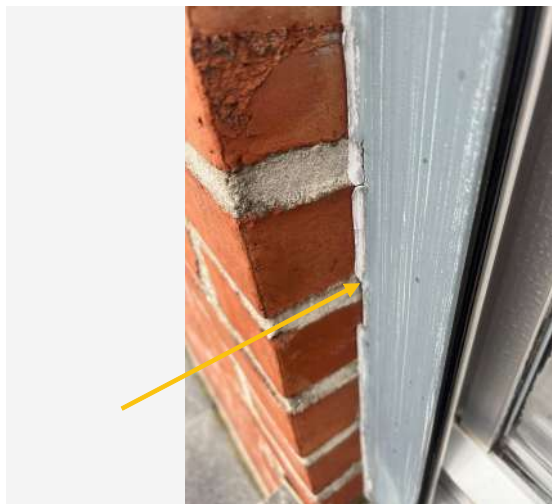
Verwijderen

- Zorg voor een veilig beheer. Vermijd het beschadigen van het asbestmateriaal. Controleer de toestand jaarlijks op wijzigingen.

- Eenvoudige handelingen: mag via doe-het-zelf of door werknemer(s) met opleidingsattest eenvoudige handelingen  
Deze toepassing mag door een aannemer die over een opleidingsattest eenvoudige handelingen beschikt of door een particulier (doe-het-zelf), verwijderd worden indien er geen verhoogd risico op vrijgave van asbestvezels (max. concentratie 0,01 vezels/cm<sup>3</sup> - CODEX Art. VI.3-54) ontstaat en de toepassing voorafgaand wordt gefixeerd/bevochtigd. De individuele elementen moeten zonder machinale werktuigen (boormachine, slijpschijf, hogedrukreiniger) en zonder breken of gooien een voor een losgemaakt worden en dubbel en luchtdicht verpakt afgevoerd worden naar een erkend afvalpunt (recyclagepark). Daar moeten ze voorzichtig in de container voor asbestafval worden gelegd. Op het recyclagepark worden uitsluitend hechtgebonden asbestmaterialen aanvaard. Niet-hechtgebonden asbestmaterialen kunnen enkel bij een erkend asbestverwijderaar of asbestafvalverwerker worden aangeboden.

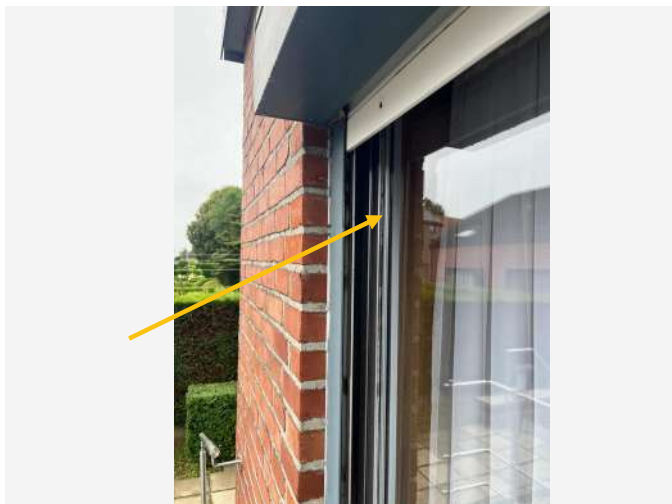
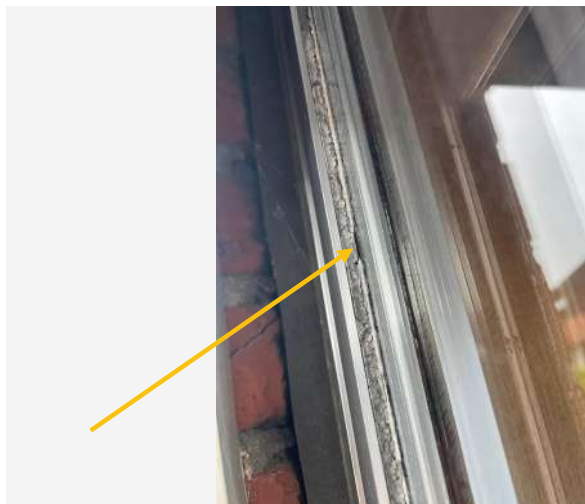
| Opmerking | <p>Dit gewicht is een beredeneerde schatting, er worden geen rechten verleend aan dit gewicht.</p> <p>Het gaat om de kit tussen frame en glas.</p> |

- Eenvoudige handelingen: mag via doe-het-zelf of door werknemer(s) met opleidingsattest eenvoudige handelingen  
Deze toepassing mag door een aannemer die over een opleidingsattest eenvoudige handelingen beschikt of door een particulier (doe-het-zelf), verwijderd worden indien er geen verhoogd risico op vrijgave van asbestvezels (max. concentratie 0,01 vezels/cm<sup>3</sup> - CODEX Art. VI.3-54) ontstaat en de toepassing voorafgaand wordt gefixeerd/bevochtigd. De individuele elementen moeten zonder machinale werktuigen (boormachine, slijpschijf, hogedrukreiniger) en zonder breken of gooien een voor een losgemaakt worden en dubbel en luchtdicht verpakt afgevoerd worden naar een erkend afvalpunt (recyclagepark). Daar moeten ze voorzichtig in de container voor asbestafval worden gelegd. Op het recyclagepark worden uitsluitend hechtgebonden asbestmaterialen aanvaard. Niet-hechtgebonden asbestmaterialen kunnen enkel bij een erkend asbestverwijderaar of asbestafvalverwerker worden aangeboden.

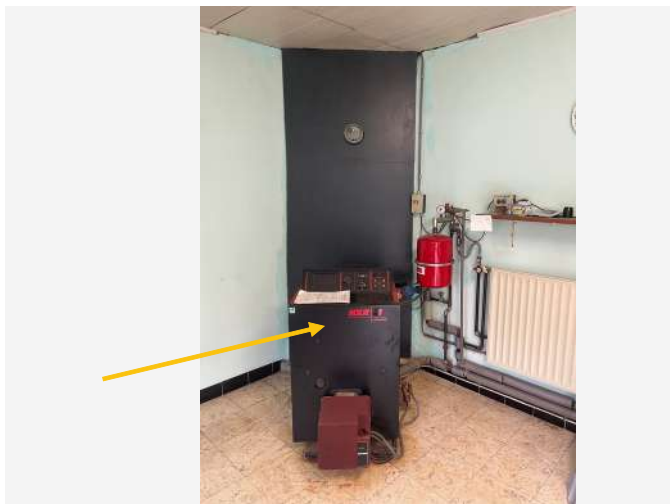
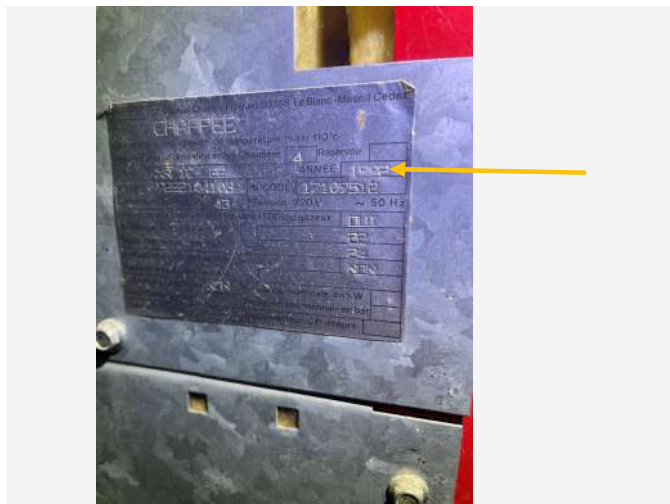
| Opmerking | Dit toestel kan mogelijks asbest verdachte dichtingen bevatten. De hoeveelheid is een zo nauwkeurig mogelijke opmeting, waar evenwel kleine afwijkingen op mogelijk zijn. |

- Eenvoudige handelingen: mag via doe-het-zelf of door werknemer(s) met opleidingsattest eenvoudige handelingen  
Deze toepassing mag door een aannemer die over een opleidingsattest eenvoudige handelingen beschikt of door een particulier (doe-het-zelver), verwijderd worden indien er geen verhoogd risico op vrijgave van asbestvezels (max. concentratie 0,01 vezels/cm<sup>3</sup> - CODEX Art. VI.3-54) ontstaat en de toepassing voorafgaand wordt gefixeerd/bevochtigd. De individuele elementen moeten zonder machinale werktuigen (boormachine, slijpschijf, hogedrukreiniger) en zonder breken of gooien een voor een losgemaakt worden en dubbel en luchtdicht verpakt afgevoerd worden naar een erkend afvalpunt (recyclagepark). Daar moeten ze voorzichtig in de container voor asbestafval worden gelegd. Op het recyclagepark worden uitsluitend hechtgebonden asbestmaterialen aanvaard. Niet-hechtgebonden asbestmaterialen kunnen enkel bij een erkend asbestverwijderaar of asbestafvalverwerker worden aangeboden.

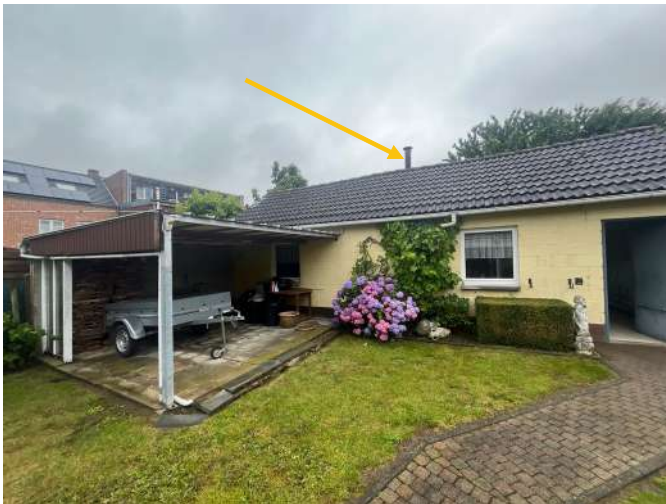
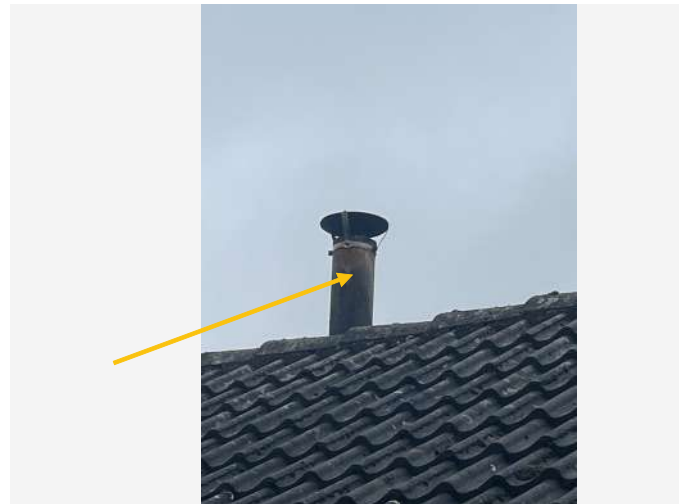
| Opmerking | Deze oppervlakte werd niet gemeten, maar geschat op basis van een benadering voor alle aanwezige rookgaskanalen. Deze schatting mag niet worden gebruikt als maatstaf voor heffingen. |

- Eenvoudige handelingen: mag via doe-het-zelf of door werknemer(s) met opleidingsattest eenvoudige handelingen  
Dit mag via EVH door werknemers met opleidingsattest verwijderen asbest verwijderd worden. Door lastige verlijming/ingemetst of ingebetoneerd is dit een lastige toepassing om in zijn geheel zonder breuken te verwijderen. Als dit materiaal verwijderd kan worden zonder het te breken, te beschadigen, dan mag met dit met eenvoudige handelingen. Vermijd stofvorming en stofverspreiding op elk moment van de werken. Bevochtig of fixeer het materiaal. Het gebruik van sneldraaiende werktuigen (boormachine, slijpschijf, hogedrukreiniger...) is verboden. Zorg voor gepaste persoonlijke beschermingsmiddelen: minimaal FFP3-mondmasker (EN 149),

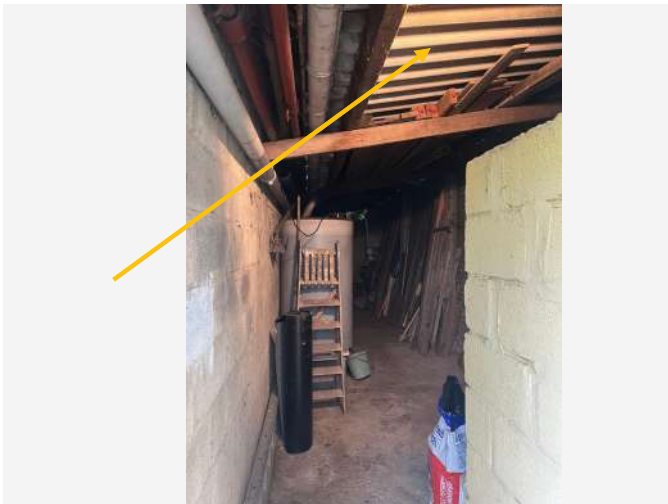
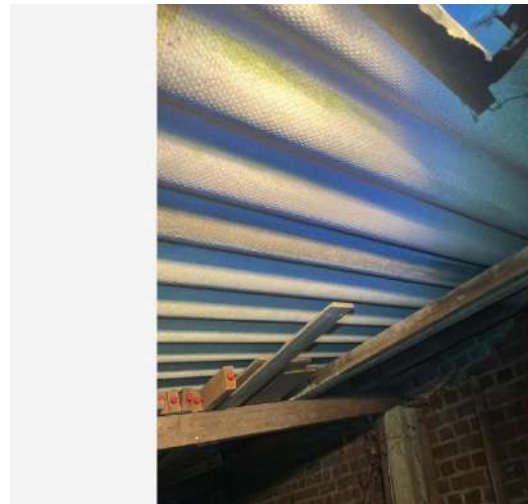
| Opmerking | <p>Bemossing zorgt voor de toestand Matig beschadigd, matig verweerd. Het ontmossen van deze toepassing is niet toegestaan.</p> <p>Crocidoliet is een aanname bij gebrek aan staalname. Een staalname kan een andere asbestsoort met zich meebrengen en de risico beoordeelbaar beïnvloeden.</p> |

- Eenvoudige handelingen: mag via doe-het-zelf of door werknemer(s) met opleidingsattest eenvoudige handelingen  
Deze toepassing mag door een aannemer die over een opleidingsattest eenvoudige handelingen beschikt of door een particulier (doe-het-zelf), verwijderd worden indien er geen verhoogd risico op vrijgave van asbestvezels (max. concentratie 0,01 vezels/cm<sup>3</sup> - CODEX Art. VI.3-54) ontstaat en de toepassing voorafgaand wordt gefixeerd/bevochtigd. De individuele elementen moeten zonder machinale werktuigen (boormachine, slijpschijf, hogedrukreiniger) en zonder breken of gooien een voor een losgemaakt worden en dubbel en luchtdicht verpakt afgevoerd worden naar een erkend afvalpunt (recyclagepark). Daar moeten ze voorzichtig

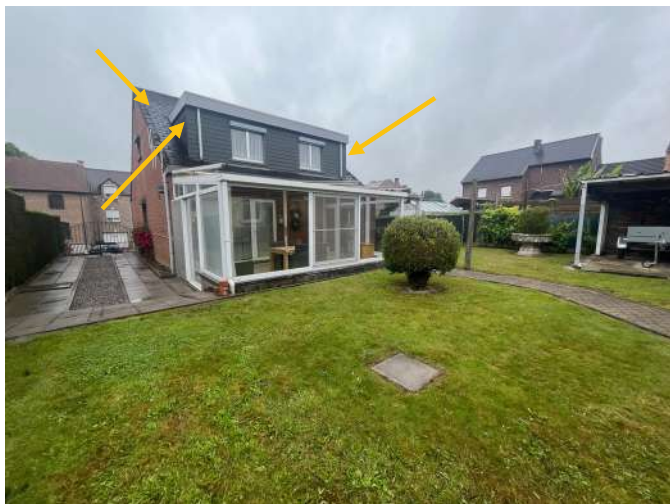
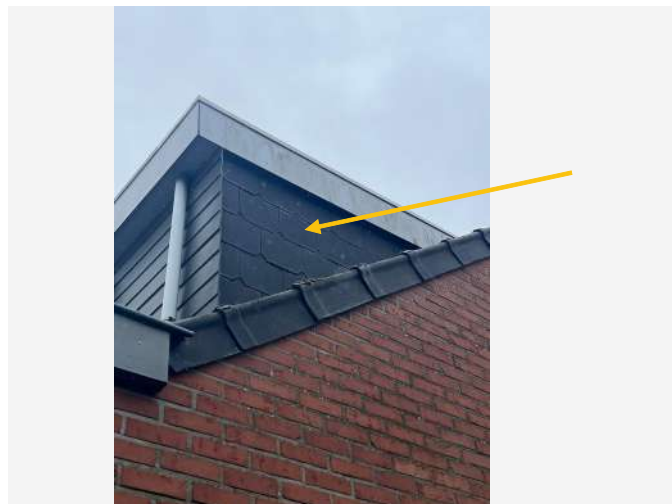
| Opmerking | Er worden geen rechten verleend aan de oppervlakte. Dikte is een schatting, deze ornamenten hebben geen uniforme dikte. |

- Eenvoudige handelingen: mag via doe-het-zelf of door werknemer(s) met opleidingsattest eenvoudige handelingen  
Deze toepassing mag door een aannemer die over een opleidingsattest eenvoudige handelingen beschikt of door een particulier (doe-het-zelf), verwijderd worden indien er geen verhoogd risico op vrijgave van asbestvezels (max. concentratie 0,01 vezels/cm<sup>3</sup> - CODEX Art. VI.3-54) ontstaat en de toepassing voorafgaand wordt gefixeerd/bevochtigd. De individuele elementen moeten zonder machinale werktuigen (boormachine, slijpschijf, hogedrukreiniger) en zonder breken of gooien een voor een losgemaakt worden en dubbel en luchtdicht verpakt afgevoerd worden naar een erkend afvalpunt (recyclagepark). Daar moeten ze voorzichtig

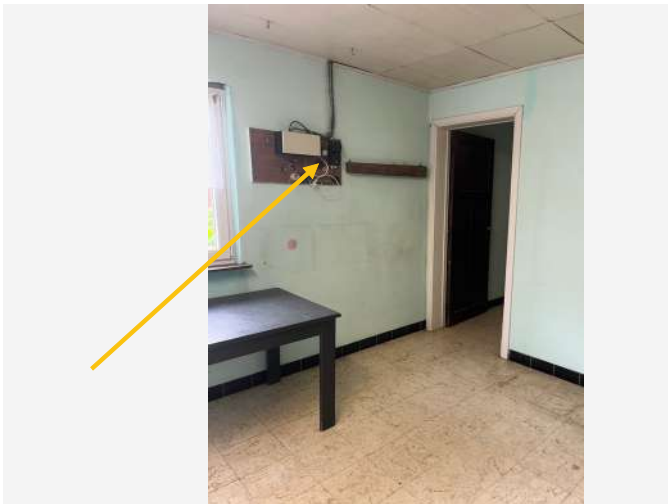
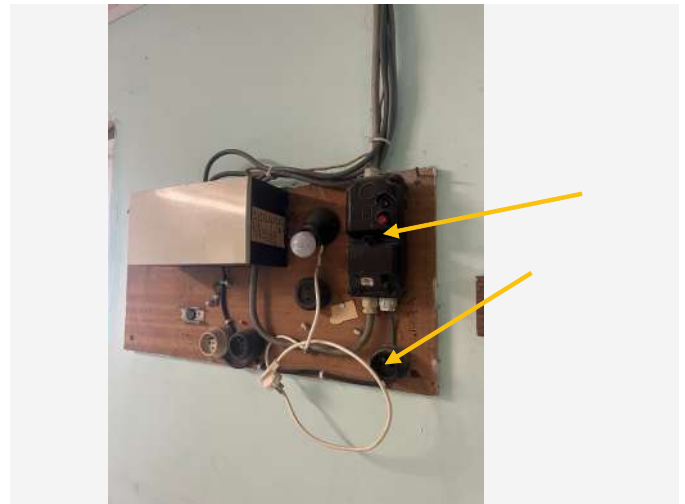
| Opmerking | <p>Deze oppervlakte werd niet gemeten, maar geschat op basis van een benadering voor alle aanwezige schakelaars. Deze schatting mag niet worden gebruikt als maatstaf voor heffingen. Als deskundige hebben wij geverifieerd dat het materiaal inderdaad bakeliet betreft en geen harde PVC. Bakeliet wordt door ons beschouwd als een asbestverdachte toepassing, aangezien het in veel gevallen asbesthoudend is. We hebben echter geen staalname uitgevoerd om de functionaliteit van de schakelaars niet in gevaar te brengen.</p> |

Deze toepassing mag door een aannemer die over een opleidingsattest eenvoudige handelingen beschikt of door een particulier (doe-het-zelver), verwijderd worden indien er geen verhoogd risico op vrijgave van asbestvezels (max. concentratie 0,01 vezels/cm<sup>3</sup> - CODEX Art. VI.3-54) ontstaat en de toepassing voorafgaand wordt gefixeerd/bevochtigd. De individuele elementen moeten zonder machinale werktuigen (boormachine, slijpschijf, hogedrukreiniger) en zonder breken of gooien losgemaakt worden en dubbel en luchtdicht

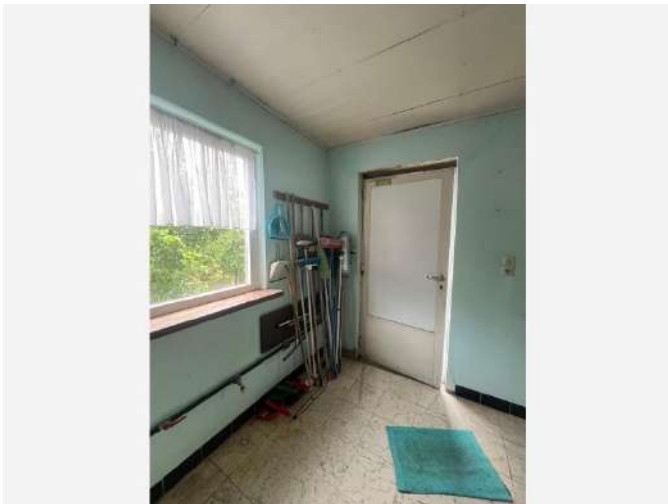
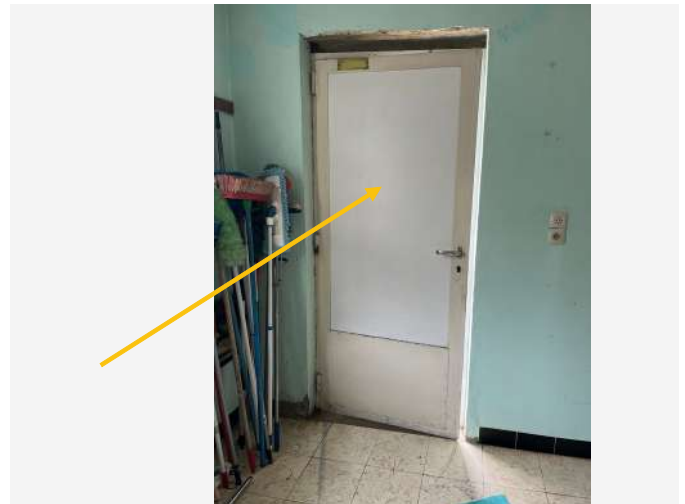
| Opmerking | De hoeveelheid is een zo nauwkeurig mogelijke opmeting, waar evenwel kleine afwijkingen op mogelijk zijn. |

- Eenvoudige handelingen: mag via doe-het-zelf of door werknemer(s) met opleidingsattest eenvoudige handelingen  
Deze toepassing mag door een aannemer die over een opleidingsattest eenvoudige handelingen beschikt of door een particulier (doe-het-zelf), verwijderd worden indien er geen verhoogd risico op vrijgave van asbestvezels (max. concentratie 0,01 vezels/cm<sup>3</sup> - CODEX Art. VI.3-54) ontstaat en de toepassing voorafgaand wordt gefixeerd/bevochtigd. De individuele elementen moeten zonder machinale werktuigen (boormachine, slijpschijf, hogedrukreiniger) en zonder breken of gooien een voor een losgemaakt worden en dubbel en luchtdicht verpakt afgevoerd worden naar een erkend afvalpunt (recyclagepark). Daar moeten ze voorzichtig in de container voor asbestafval worden gelegd. Op het recyclagepark worden uitsluitend hechtgebonden asbestmaterialen aanvaard. Niet-hechtgebonden asbestmaterialen kunnen enkel bij een erkend asbestverwijderaar of asbestafvalverwerker worden aangeboden.

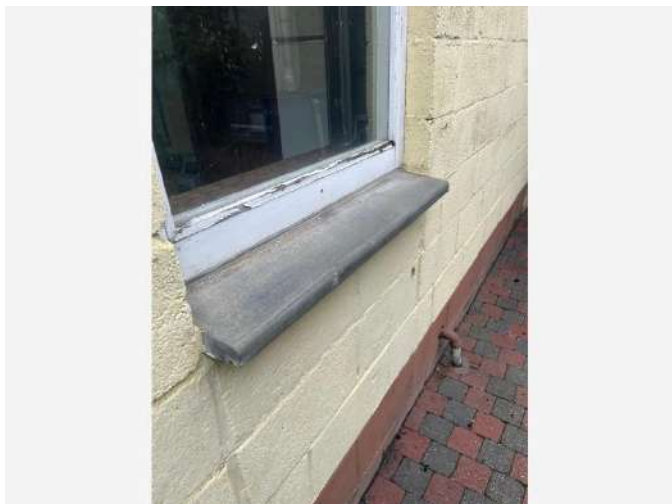
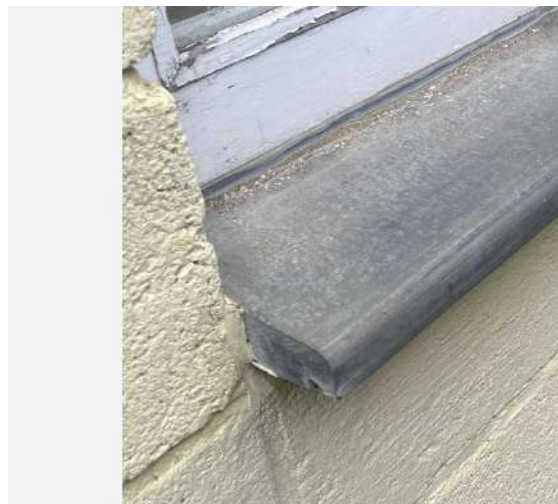
| Opmerking | De oppervlakte in een benaderende schatting waar geen rechten aan worden verleend. |

- Eenvoudige handelingen: mag via doe-het-zelf of door werknemer(s) met opleidingsattest eenvoudige handelingen  
Door aannemer met opleidingsattest eenvoudige handelingen door lastige verlijming, Mocht deze makkelijk loskomen kan men deze wel zelf dubbel verpakt afvoeren. Als dit materiaal verwijderd kan worden zonder het te breken, te beschadigen, dan mag met dit met eenvoudige handelingen. Vermijd stofvorming en stofverspreiding op elk moment van de werken. Bevochtig of fixeert het materiaal. Het gebruik van sneldraaiende werktuigen (boormachine, slijpschijf, hogedrukreiniger...) is verboden. Zorg voor gepaste persoonlijke beschermingsmiddelen: minimaal FFP3-mondmasker (EN 149), wegwerpoverall met kap (minimaal Cat III, type 5/6), wegwerphandschoenen en overschoenen of afspoelbaar schoeisel. Afval: particulieren kunnen dit verpakt aanbieden bij hun recyclagepark (raadpleeg de voorwaarden van uw recyclagepark). Bij verwijdering door een aannemer of erkend asbestverwijderaar staat die normaal zelf in voor de correcte afvoer van het afval. Bewaar bewijsdocumenten van de asbestverwijdering (facturen, werkplannen, foto's, afgiftebewijzen afval,

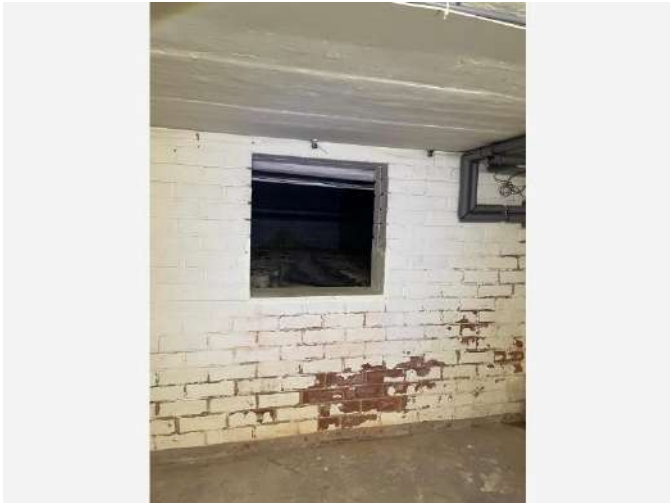
Situeringsfoto

| Beschrijving | Type | Actie |
|---|---|---|
| 11. Kruipruimte niet toegankelijk | Beperking | - |

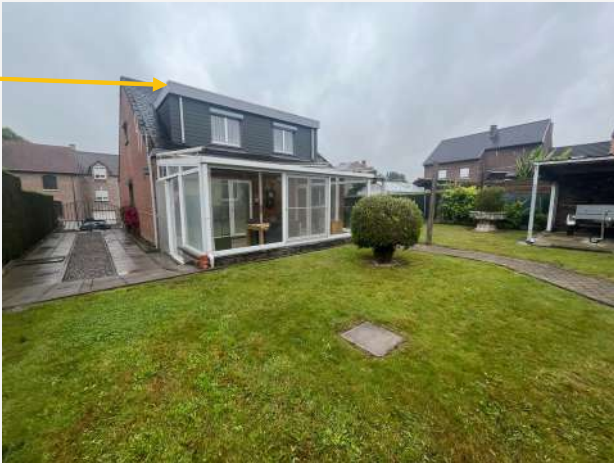
*Situeringsfoto*

| Beschrijving | Type | Actie |
|---|---|---|
| 12. Plat dak te hoog | Beperking | - |

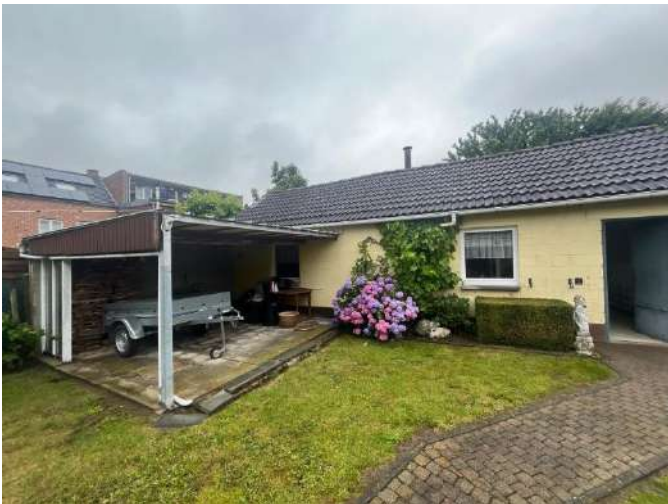
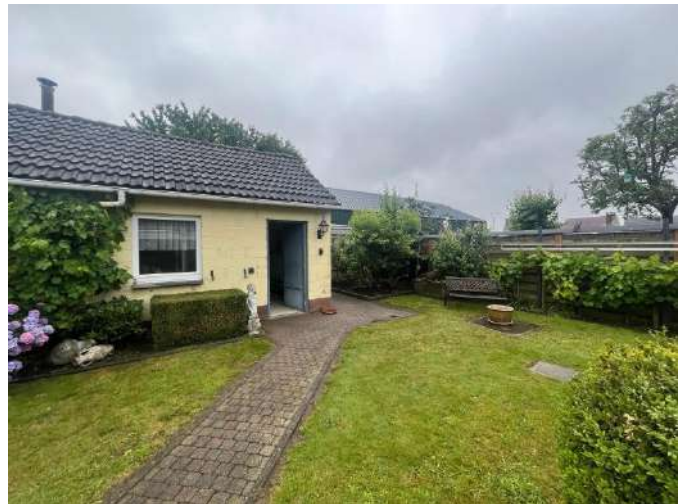
## Fiche 21: Dakbedekking in dakpannen werkhuis

| Beschrijving | Notitie | Terug te vinden op plannen |
|---|---|---|
| Fiche 21: Dakbedekking in dakpannen werkhuis | De dakbedekking is niet-asbestverdacht. | Plan 2.1: Werkhuis<br>Plan 2.3: Werkhuis bovenaanzicht |
