# Asbestinventarisatetest

Paardskerkhofstraat 9, 3870 Heers

Attestnummer : **20260705-000105.000**

Uitgegeven op : **05.07.2026**

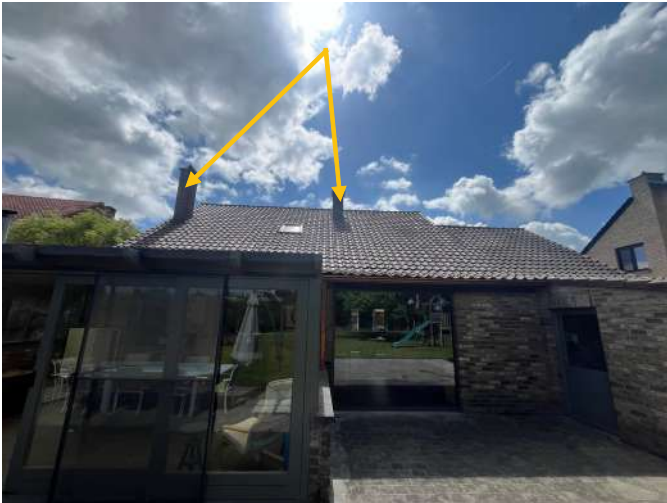
#### Tijdelijke beperking

**Reden:** Het te onderzoeken materiaal situeert zich hoger dan 3,50 m te rekenen vanaf een veilige ondergrond

**Uitleg van de asbestdeskundige:** Deze schouw die is waargenomen is hoger dan 3.5 m en kan zo niet worden onderzocht binnen dit standaardonderzoek.

Er kan geen uitspraak worden gedaan over materialen in en aan de schouw.

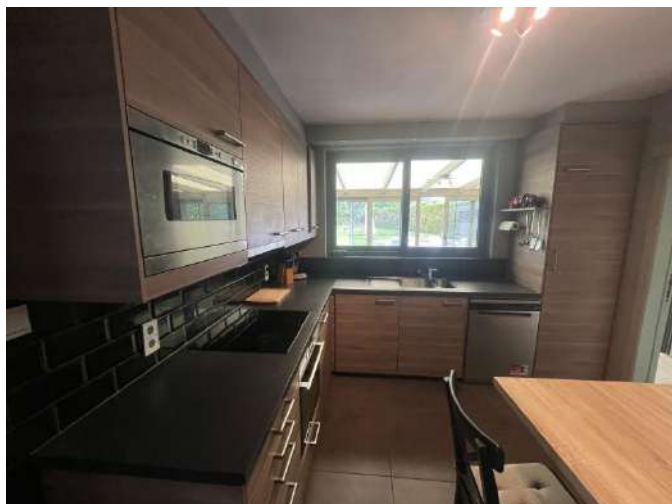
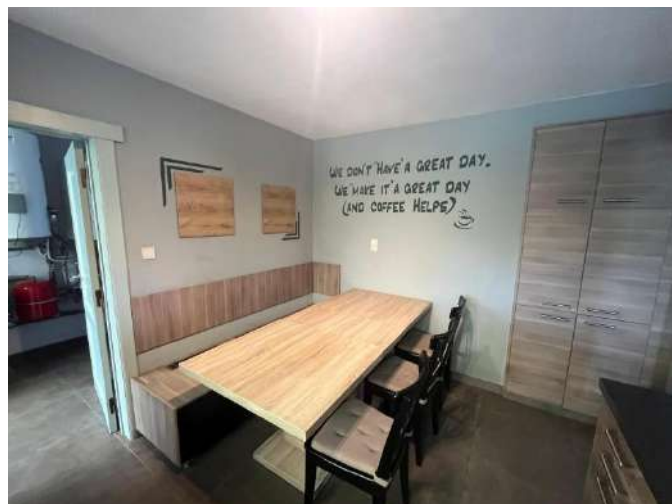
Moderne keuken van na 2001 en dus vrij van asbest verdachte antidreunsticker onder de spoelbak .

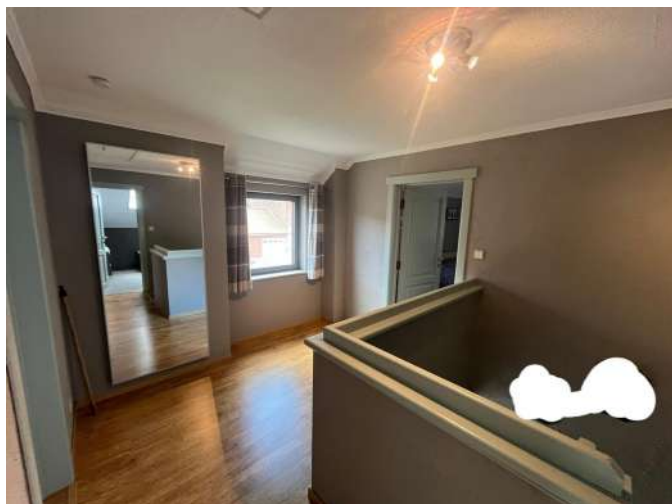
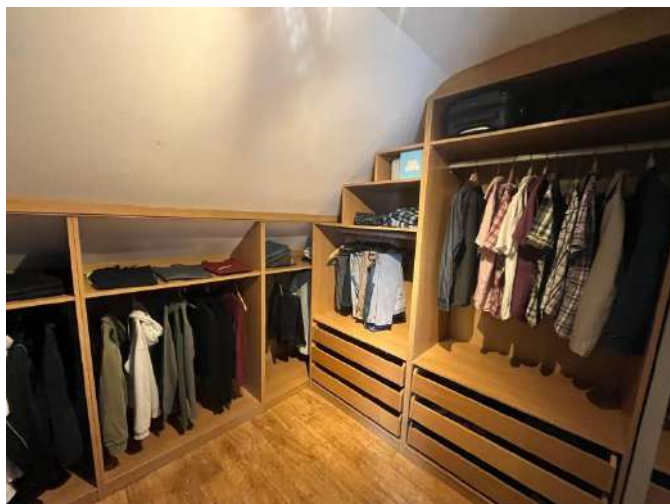
Een hout-achtige vloer die geen asbest bevat.

De deskundige kan echter geen uitspraak doen over onderliggende vloerlagen.

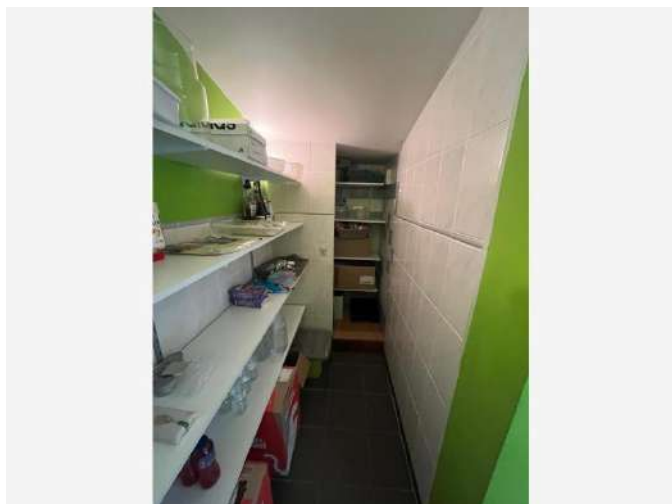
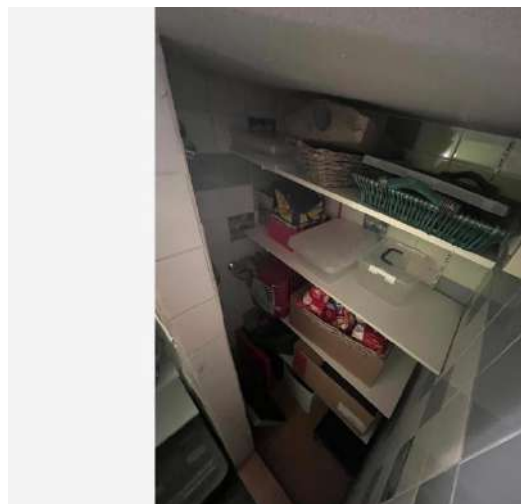
Mogelijks lijm achter deze tegels aanwezig, niet te bemonsteren zonder destructief onderzoek. Dit op de wc,badkamer boven en opslagruimte beneden

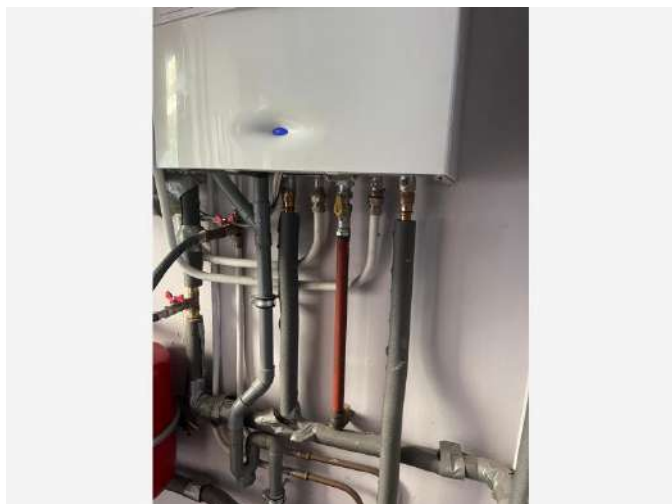
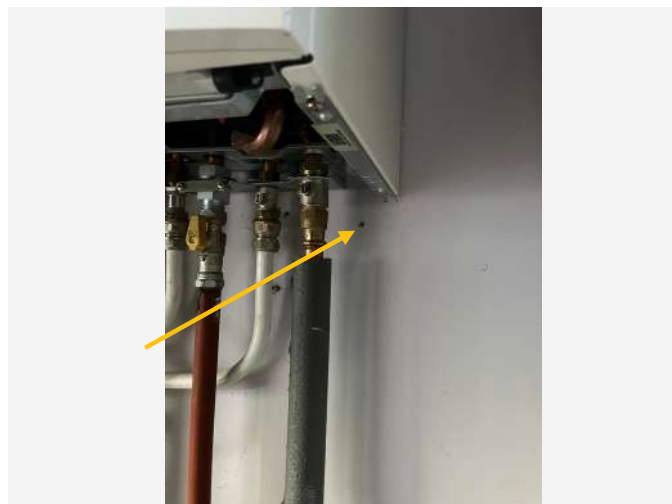
Geen asbest

| # | Type | Referentie | Resultaat |
|---|---|---|---|
| 5.1 | Mengmonster | MM01 | Geen asbest |

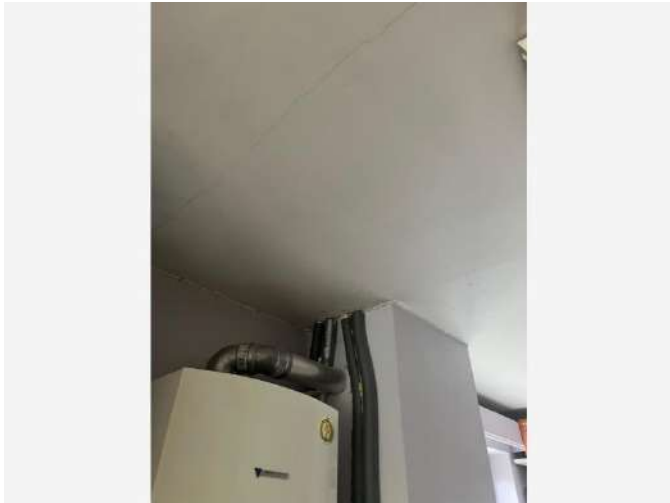
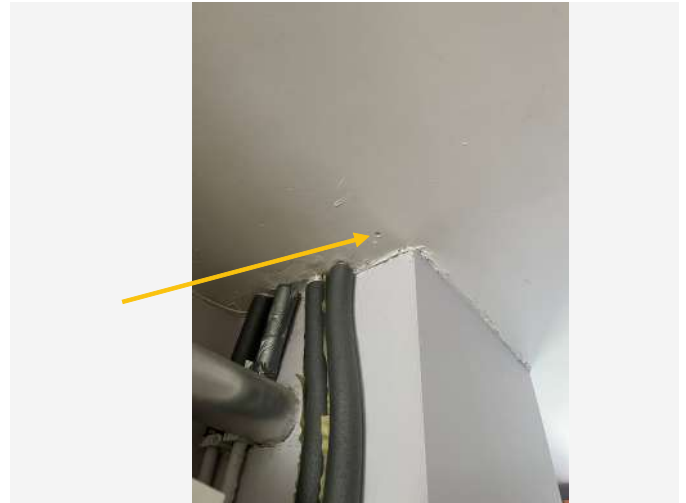
## Fiche 6: Pleisterwerk plafonds

Geen asbest

| # | Type | Referentie | Resultaat |
|---|---|---|---|
| 6.1 | Mengmonster | MM02 | Geen asbest |

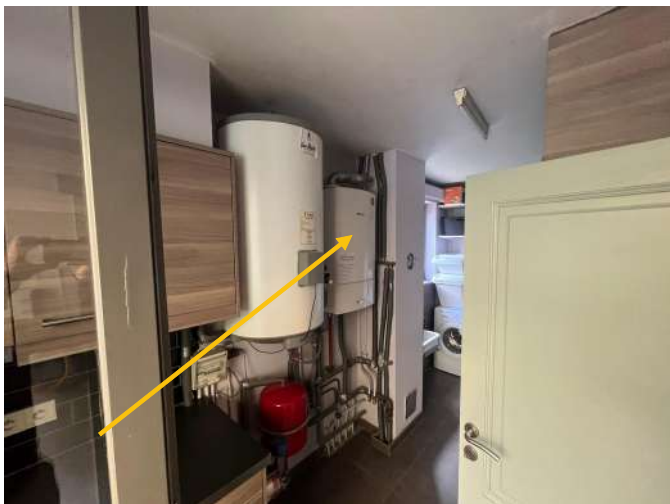
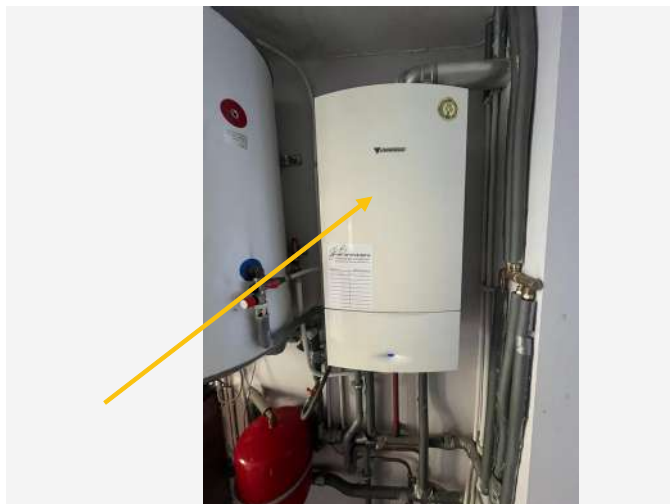
## Fiche 7: Recente cv-ketel

| Beschrijving | Notitie | Terug te vinden op plannen |
|---|---|---|
| Fiche 7: Recente cv-ketel | Cv-ketel is van een recent bouwjaar. | Plan 1.1: Gelijkvloers |

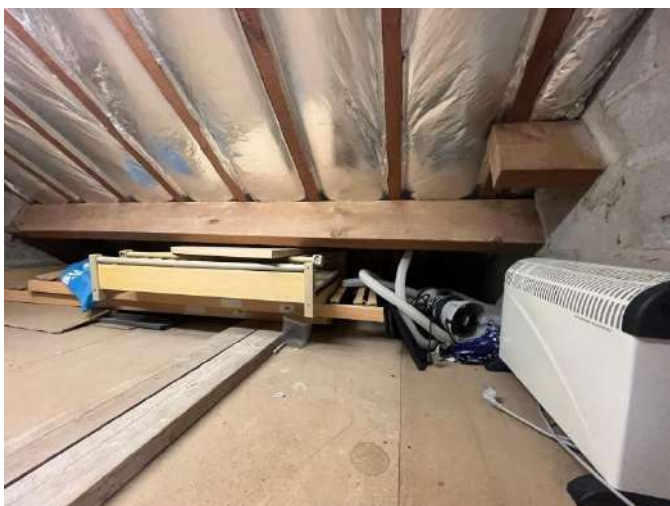
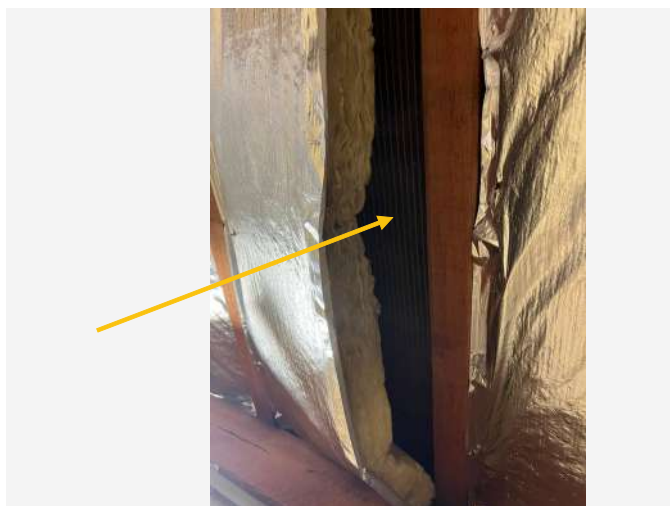
## Fiche 8: Onderdak (niet-asbestverdacht)

| Beschrijving | Notitie | Terug te vinden op plannen |
|---|---|---|
| Fiche 8: Onderdak (niet-asbestverdacht) | Dit onderdak is niet asbestverdacht. Er kunnen zich nog steeds verborgen materialen bevinden tussen het recente onderdak en de dakbekleding. Deze zijn niet onderzoekbaar tijdens de inspectie. | - |

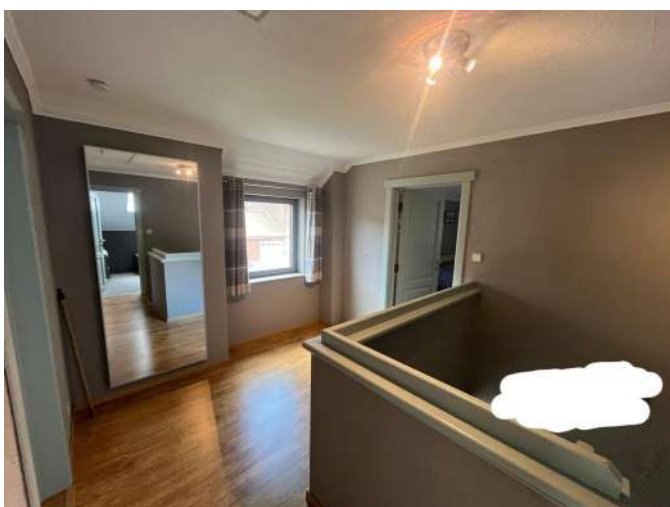
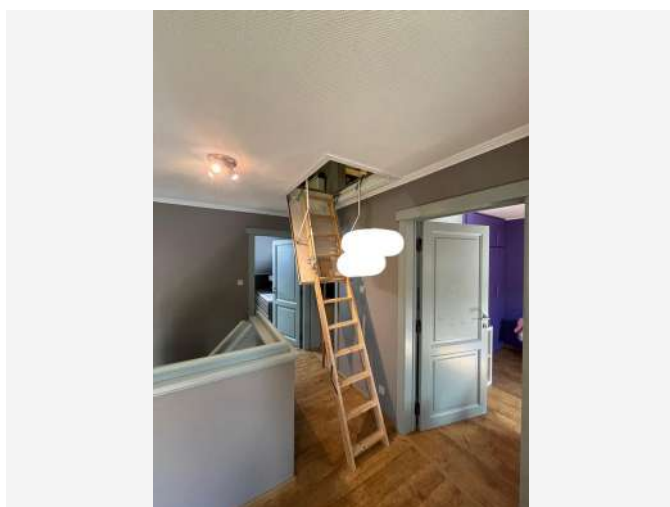
## Fiche 9: Plafonds uit niet asbestverdacht materiaal

| Beschrijving | Notitie | Terug te vinden op plannen |
|---|---|---|
| Fiche 9: Plafonds uit niet asbestverdacht materiaal | De volledige bovenverdieping bevat plafonds die zijn gemaakt van niet-asbestverdachte materialen, deze toepassingen zijn niet asbestverdacht. We hebben echter niet kunnen vaststellen of er mogelijk asbestverdachte of asbesthoudende materialen achter deze toepassingen aanwezig zijn. Bij renovatie of sloop is het aangeraden om een destructief onderzoek te laten uitvoeren van deze toepassingen. | - |

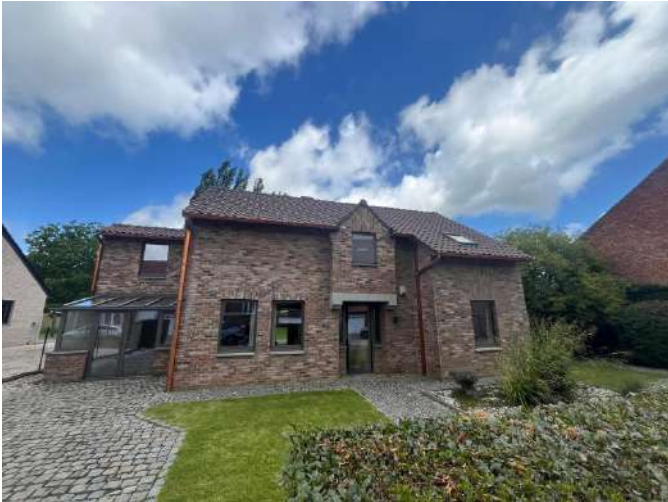
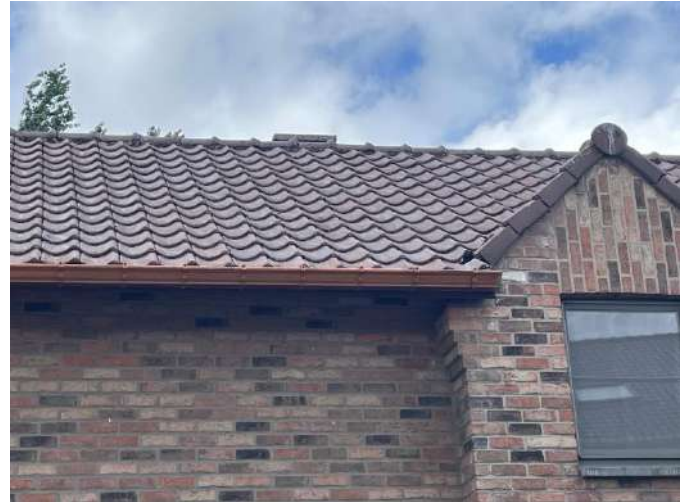
## Fiche 10: Dakbedekking in dakpannen

| Beschrijving | Notitie | Terug te vinden op plannen |
|---|---|---|
| Fiche 10: Dakbedekking in dakpannen | De dakbedekking is niet-asbestverdacht. | - |

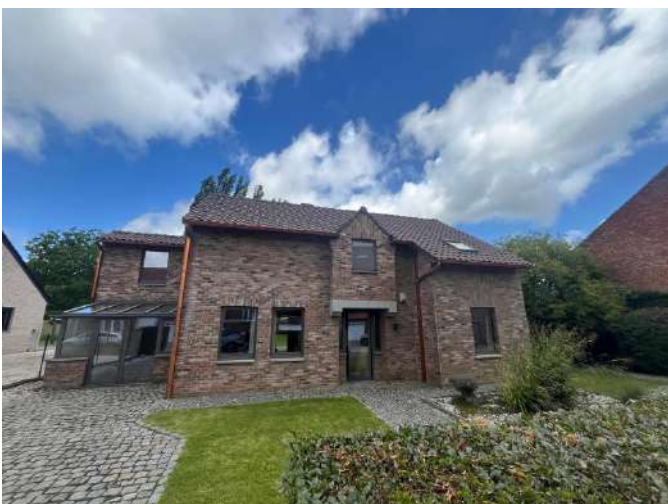
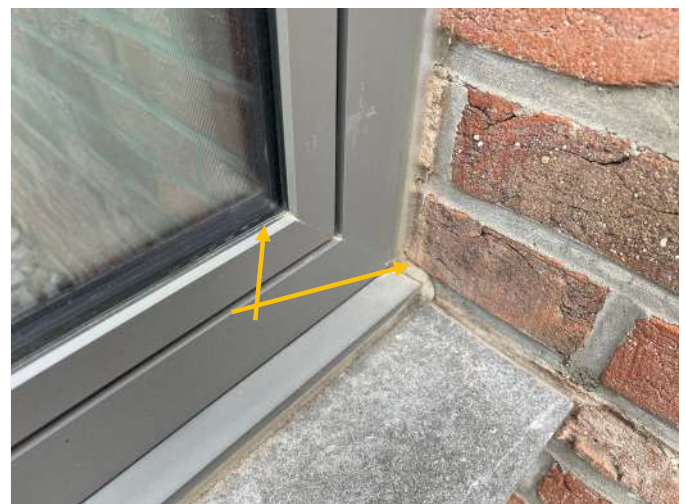
## Fiche 12: Ramen met soepele kit

| Beschrijving | Notitie | Terug te vinden op plannen |
|---|---|---|
| Fiche 12: Ramen met soepele kit | Alle Ramen in de volledige woning zijn van een recent bouwjaar. De kit is soepel en/of met rubbers. | - |

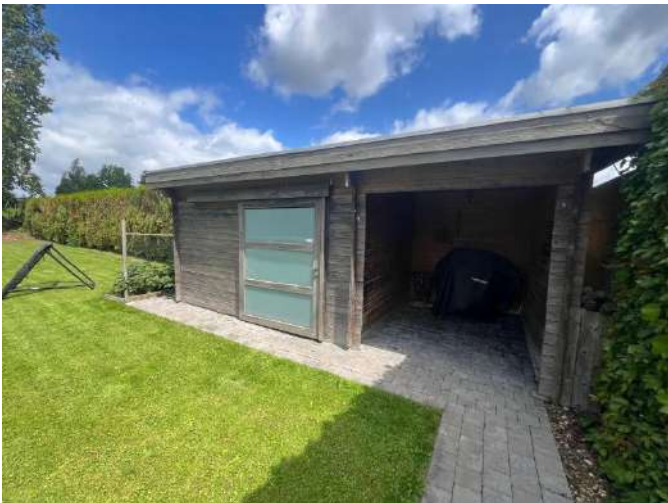
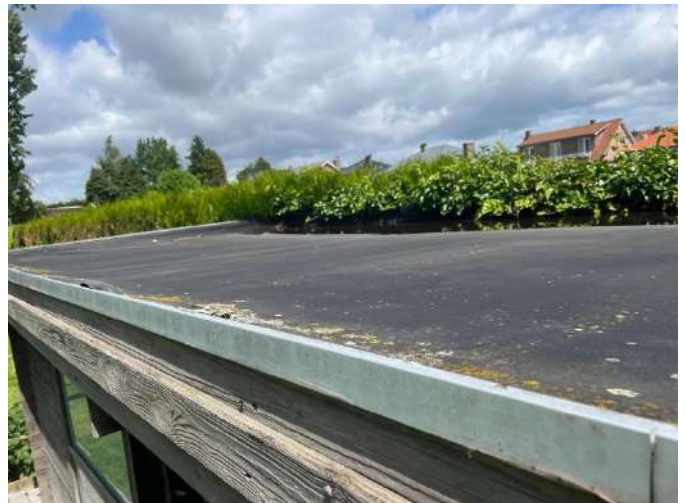
## Fiche 13: Epdm dak op tuinhuis

| Beschrijving | Notitie | Terug te vinden op plannen |
|---|---|---|
| Fiche 13: Epdm dak op tuinhuis | Epdm of dakrubber. Bevat geen asbest. De deskundige doet geen uitspraak over onderliggende lagen van de dakbedekking, die mogelijks wel asbestverdacht kunnen zijn. | Plan 3.1: Tuinhuis |

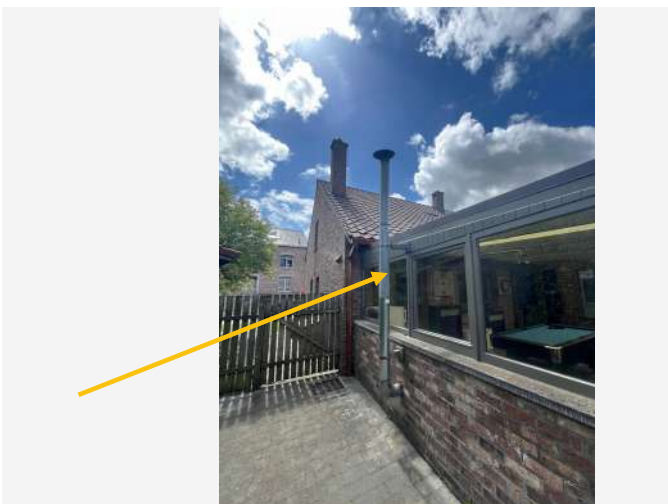
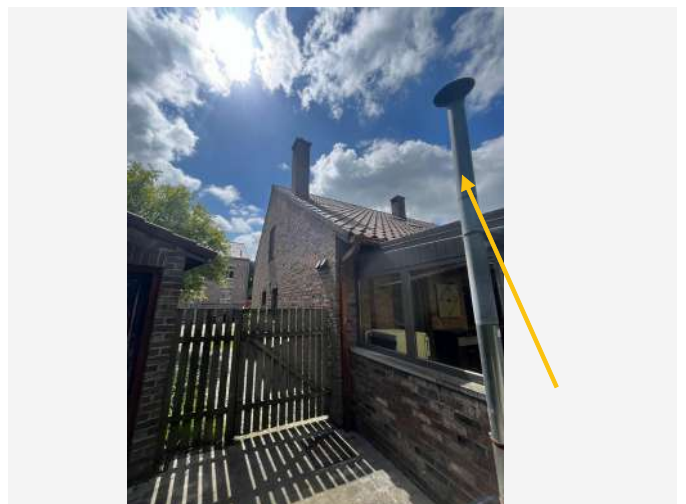
## Fiche 14: Rookgaskanaal niet verdacht (metaal of gres)

| Beschrijving | Notitie | Terug te vinden op plannen |
|---|---|---|
| Fiche 14: Rookgaskanaal niet verdacht (metaal of gres) | Rookgaskanaal is niet verdacht. Bestaande uit metaal of gres. | Plan 1.1: Gelijkvloers |
