# Asbestinventarisatetest

Musstraat 17, 3530 Houthalen-Helchteren

Attestnummer : 20240918-000278.000

Uitgegeven op : 18.09.2024

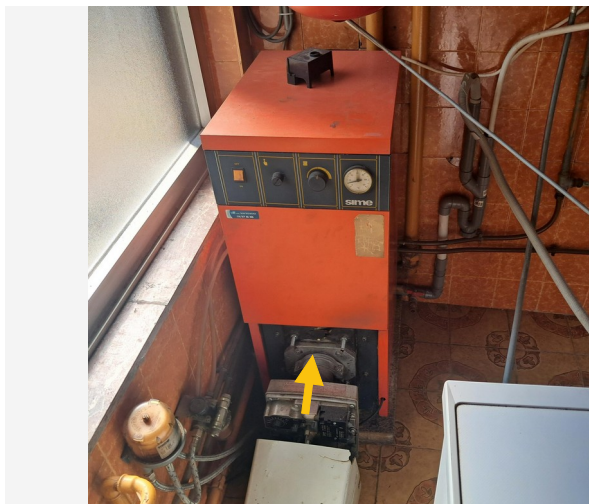
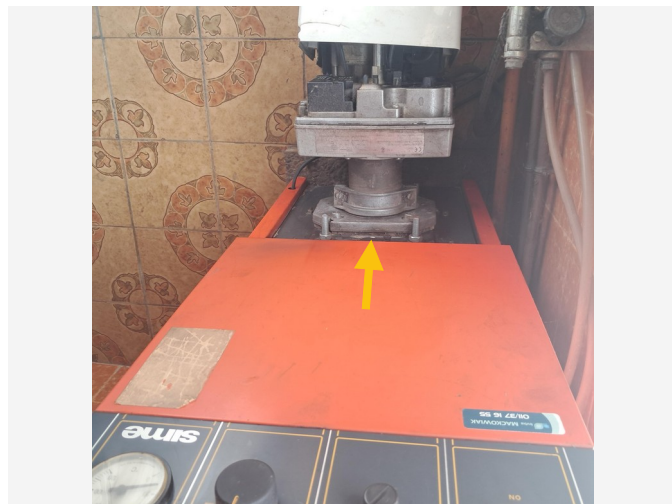
Het asbestmateriaal valt onder de mijlpaal van 2034.

Verwijderen

| Eindbeoordeling materiaalrisico | Laag materiaalrisico en/of verlaagde kans op vezelvrijgave |

| Gebondenheid | Categorie 2: niet-hechtgebonden met matrix |
| Asbestsoort (vezeltype) | Alleen chrysotiel |
| Asbestconcentratie | Hoog (>= 50%) |
| Afschermingsgraad van het gehele materiaal | Enkel randen niet afgeschermd maar geen contact met binnenluchtstromen |
| Toestand van het materiaal | Licht beschadigd, licht verweerd. Intact calciumsilicaatmateriaal of categorie III 'gebondenheid' |

| Beschrijving | pakking 1 verwarmingsketel |
| Opmerking | 1 verwarmingsketel heeft een asbestverdachte pakking<br>de andere verwarmingsketel zit er geen |

- Zorg voor een veilig beheer. Vermijd het beschadigen van het asbestmateriaal. Controleer de toestand jaarlijks op wijzigingen.

- Eenvoudige handelingen: mag via doe-het-zelf of door werknemer(s) met opleidingsattest eenvoudige handelingen  
pakkingen en dichtingen mogen via deze methode verwijderd worden

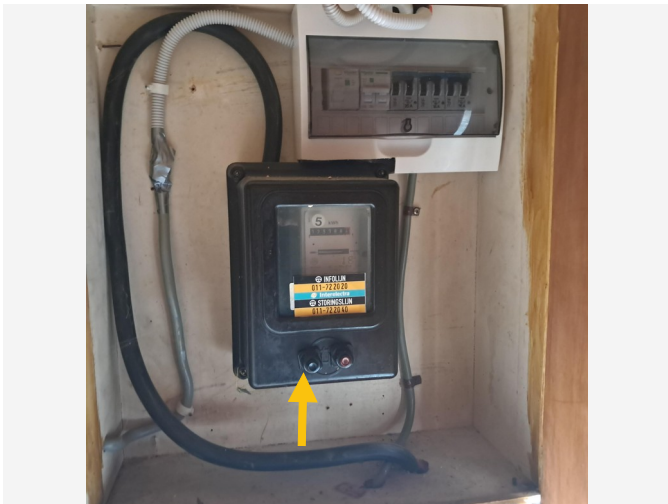
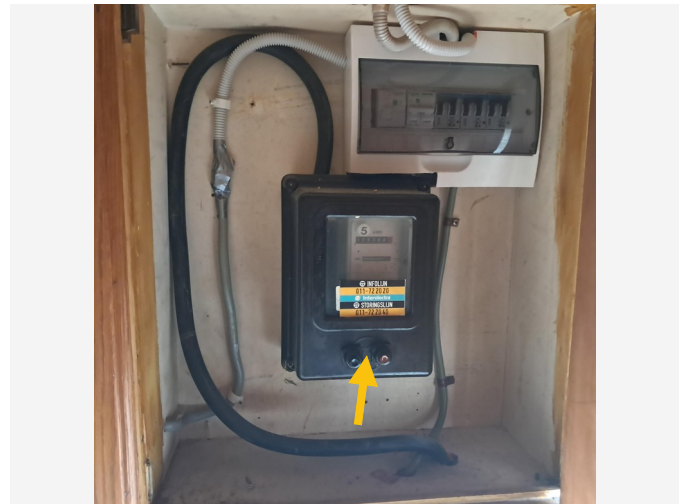
Het asbestmateriaal valt onder de mijlpaal van 2040.

Zorgvuldig beheren

| Eindbeoordeling materiaalrisico | Laag materiaalrisico en/of verlaagde kans op vezelvrijgave |

| Gebondenheid | Categorie 1: hechtgebonden in oorsprong |
| Asbestsoort (vezeltype) | Crocidoliet aanwezig |
| Toestand van het materiaal | Onbeschadigd, niet verweerd |

| Beschrijving | bakeliet meterkast |

- Zorg voor een veilig beheer. Vermijd het beschadigen van het asbestmateriaal. Controleer de toestand jaarlijks op wijzigingen.

- Eenvoudige handelingen: mag via doe-het-zelf of door werknemer(s) met opleidingsattest eenvoudige handelingen omdat het hechtgebonden is  
enkel te verwijderen door de netwerkbeheerder volgens de veiligheidsvoorschriften

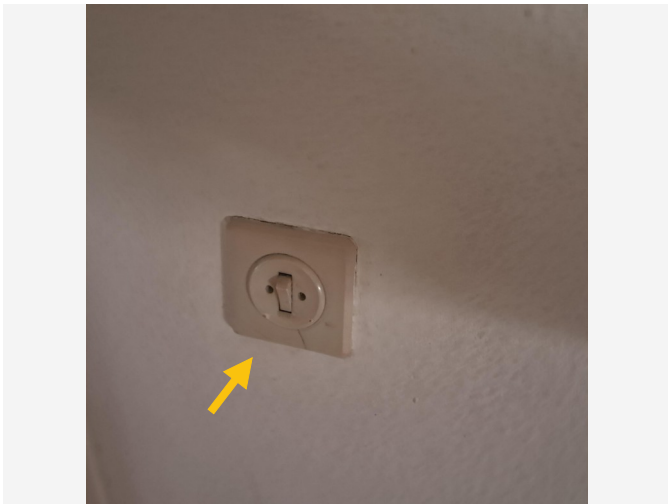
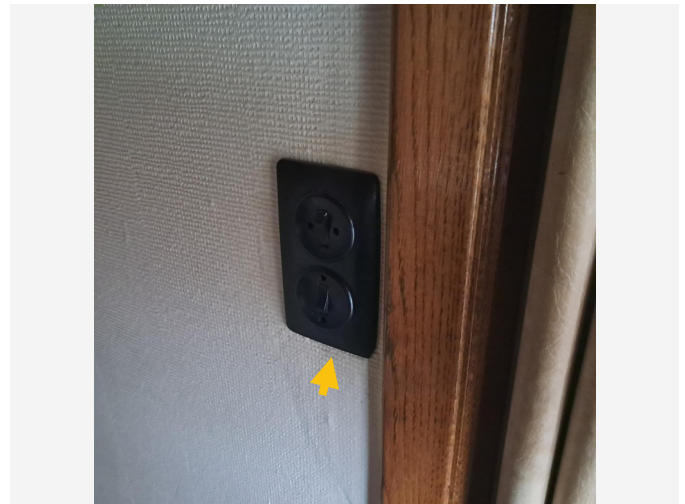
Het asbestmateriaal valt onder de mijlpaal van 2040.

Zorgvuldig beheren

| Eindbeoordeling materiaalrisico | Laag materiaalrisico en/of verlaagde kans op vezelvrijgave |

| Gebondenheid | Categorie 1: hechtgebonden in oorsprong |
| Asbestsoort (vezeltype) | Crocidoliet aanwezig |
| Toestand van het materiaal | Onbeschadigd, niet verweerd |

| Beschrijving | bakeliet schakelaars en stopcontacten |

- Zorg voor een veilig beheer. Vermijd het beschadigen van het asbestmateriaal. Controleer de toestand jaarlijks op wijzigingen.

- Eenvoudige handelingen: mag via doe-het-zelf of door werknemer(s) met opleidingsattest eenvoudige handelingen omdat het hechtgebonden is en in vaste toestand verkeerd

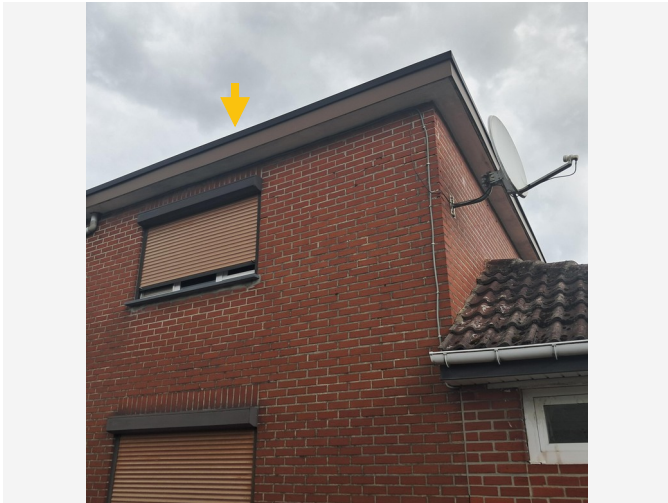
#### Tijdelijke beperking

**Reden:** Het te onderzoeken materiaal situeert zich hoger dan 3,50 m te rekenen vanaf een veilige ondergrond

**Uitleg van de asbestdeskundige:** het is niet te zien of hier asbestverdachte roofing ligt of epdm

| (Asbest)materiaal | Dak- en gevelbekleding - Roofing |
| Karakterisatie | Asbest (verdacht) |

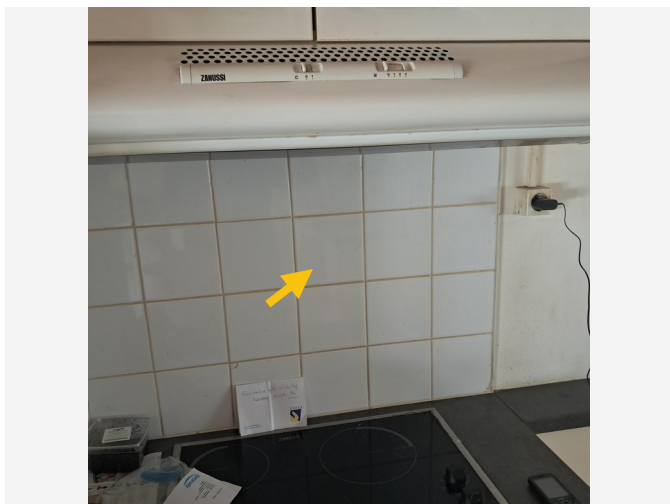
het is te ien dat de wandtegels niet in asbestverdachte tegellijm zijn geplaatst maar in de mortel

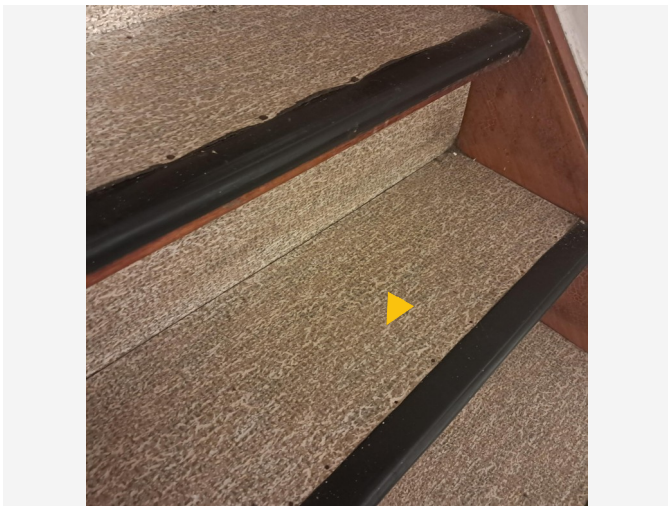
de vloerzeilen in de 2 slaapkamers nv 1 zijn soepel en zijn van niet asbestverdacht linoleum  
de trapbekleding naar de kelder heeft hartrige vezelstjes onderaan en is ook niet asbestverdacht

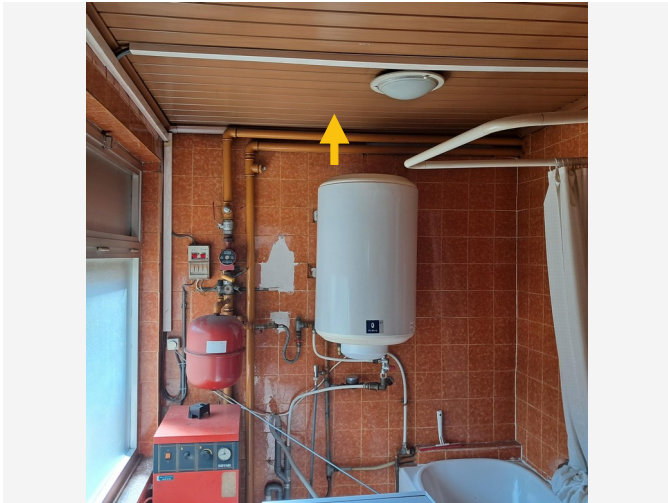
plafonds in gipskartonplaten of pvc latjes of hout

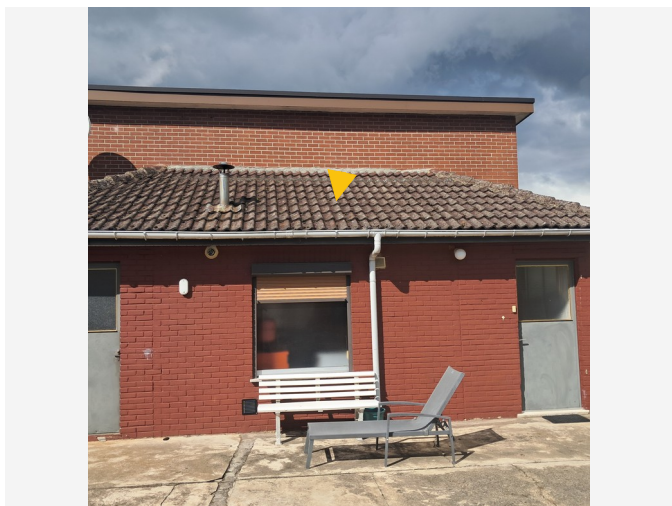
door het zolderluik kijk je gewoon tegen de onderzijde van de dakpannen aan voor het schuine dakdeel  
hier ligt er nergens een asbestverdacht menuiserte onderdak

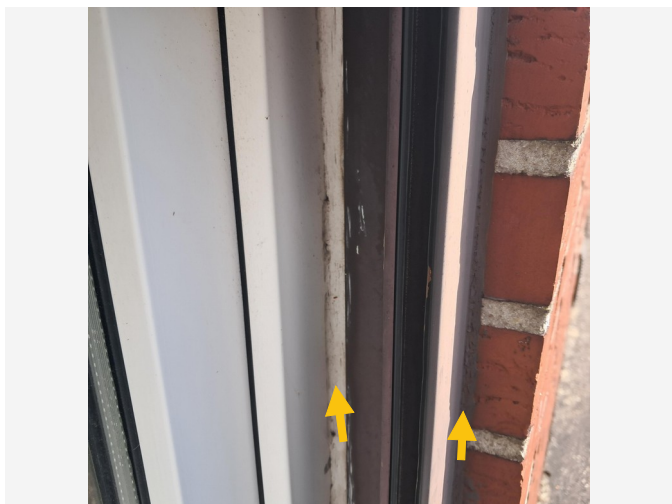
de kit van de ramen is elastisch en indrukbaar wat aangeeft dat er weekmakers inzitten en geen asbestvezels anders was deze keihard geweest

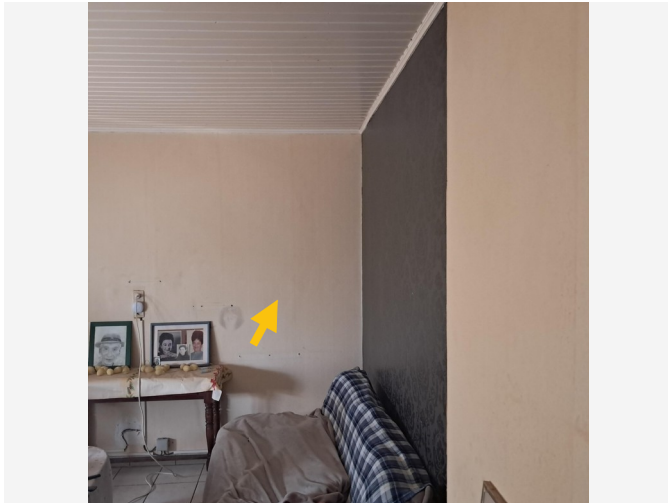
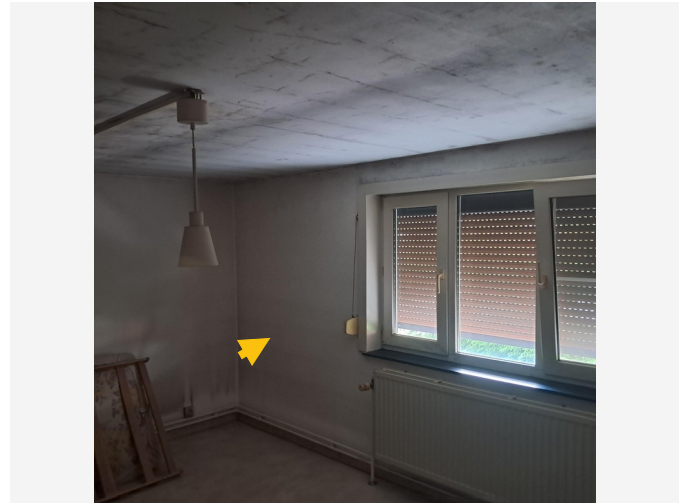
## Fiche 11: pleister wanden

Geen asbest

| # | Type | Referentie | Resultaat |
|---|---|---|---|
| 11.1 | Mengmonster | r002469236 | Geen asbest |

| Opmerking | alle wanden zijn gepleisterd behalve de garages |
