# Asbestinventarisatetest

Veldstraat 183, 3511 Hasselt

Attestnummer : 20260709-000315.000

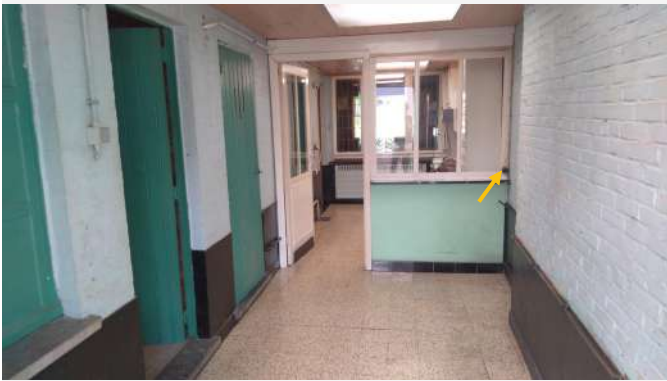
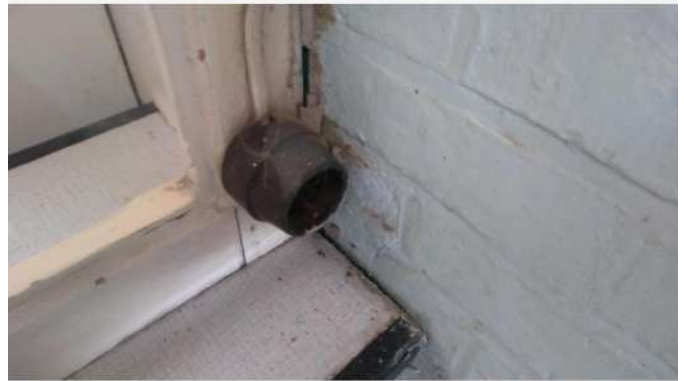
Het asbestmateriaal valt onder de mijlpaal van 2040.

| Eindbeoordeling materiaalrisico | Verhoogd materiaalrisico en/of verhoogde kans op vezelvrijgave |

| Asbestsoort (vezeltype) | Crocidoliet aanwezig |
| Toestand van het materiaal | Licht beschadigd, licht verweerd. Intacte calciumsilicaatplaat of materiaal met categorie 3-gebondenheid |

- Verwijder dit asbestmateriaal zo snel mogelijk. Volg de toestand goed op.
- Voer bijkomende staalname(s) uit.

- Eenvoudige handelingen: mag via doe-het-zelf of door werknemer(s) met opleidingsattest eenvoudige handelingen  
In Ã©Ã©n geheel verwijderen, dubbel verpakken en afvoeren naar het containerpark. Fixeer of bevochtig de toepassing steeds vÃ³Ã³r en tijdens de verwijdering. De toepassing mag niet breken en stofvorming moet vermeden worden.

Draag persoonlijke beschermingsmiddelen: FFP3 masker en wegwerpoverall categorie 3, type 5.6. Wegwerphandschoenen en afspoelbaar schoeisel.

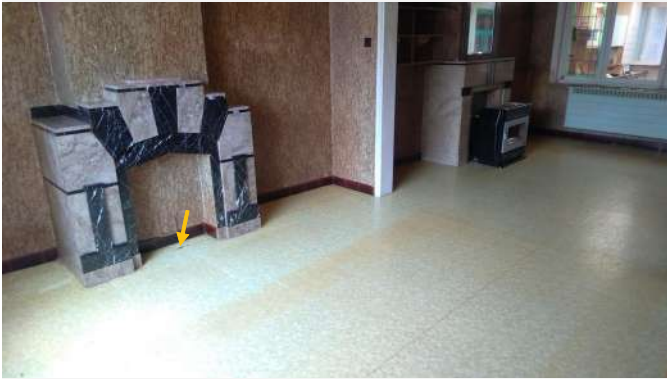
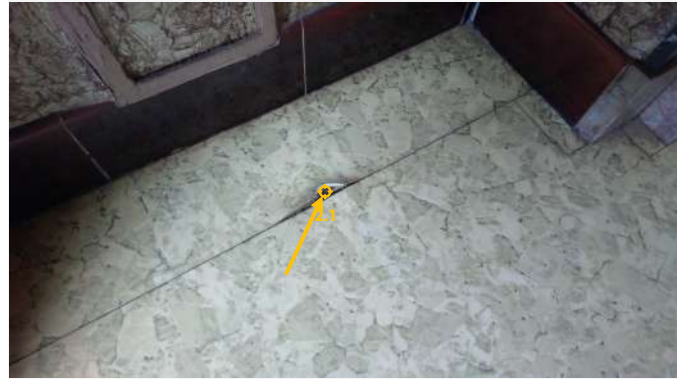
Het asbestmateriaal valt onder de mijlpaal van 2034.

| Eindbeoordeling materiaalrisico | Verhoogd materiaalrisico en/of verhoogde kans op vezelvrijgave |

| Asbestsoort (vezeltype) | Alleen chrysotiel aanwezig |
| Asbestconcentratie | Hoog ( $\geq 50\%$ ) |

- Verwijder dit asbestmateriaal zo snel mogelijk. Volg de toestand goed op.

- Hermetische zone (erkend asbestverwijderaar)  
Deze vinylvloer dient door een erkend asbestverwijderaar verwijderd te worden.

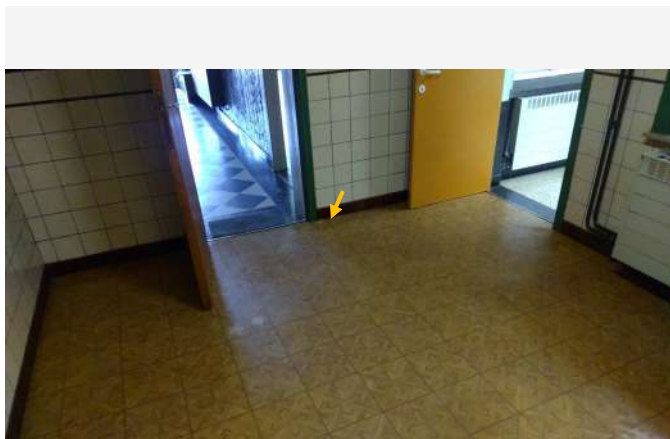
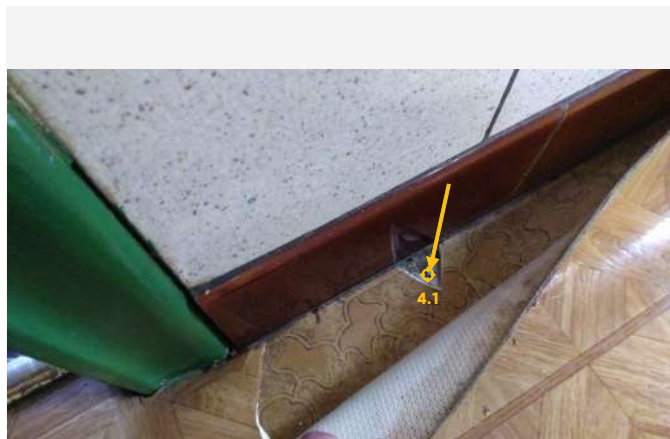
| Opmerking | Dit oorspronkelijk vloerzeil bevindt zich onder een (niet-verdachte) vloerbekleding in de zitruimte. |

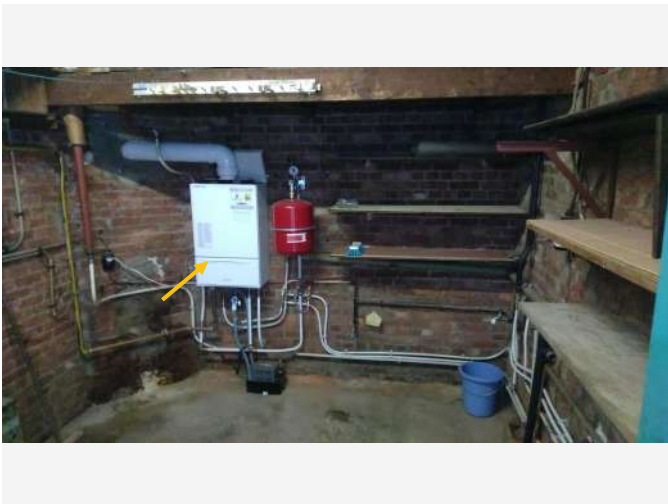
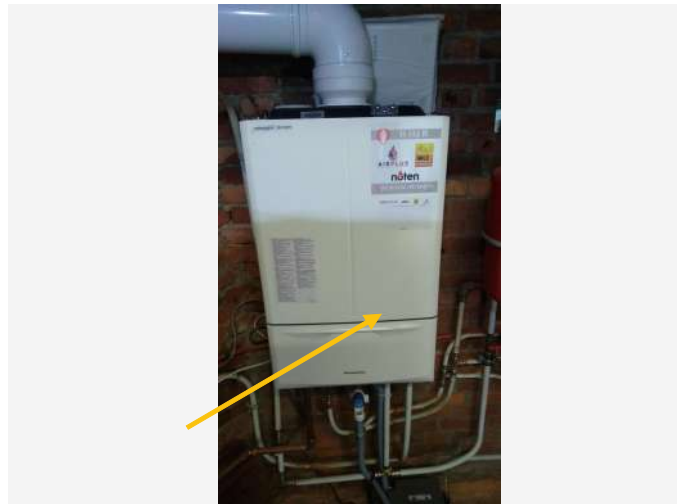
## Fiche 24: CV-ketel

| Beschrijving | Notitie | Terug te vinden op plannen |
|---|---|---|
| Fiche 24: CV-ketel | Deze cv-ketel is van na bouwjaar 2000. | Plan 1.11: Gelijkvloers |
