# Asbestinventarisatattest

Steenbeukstraat 6, 3600 Genk

Attestnummer : 20250623-000019.000

**Niet-asbestveilig**

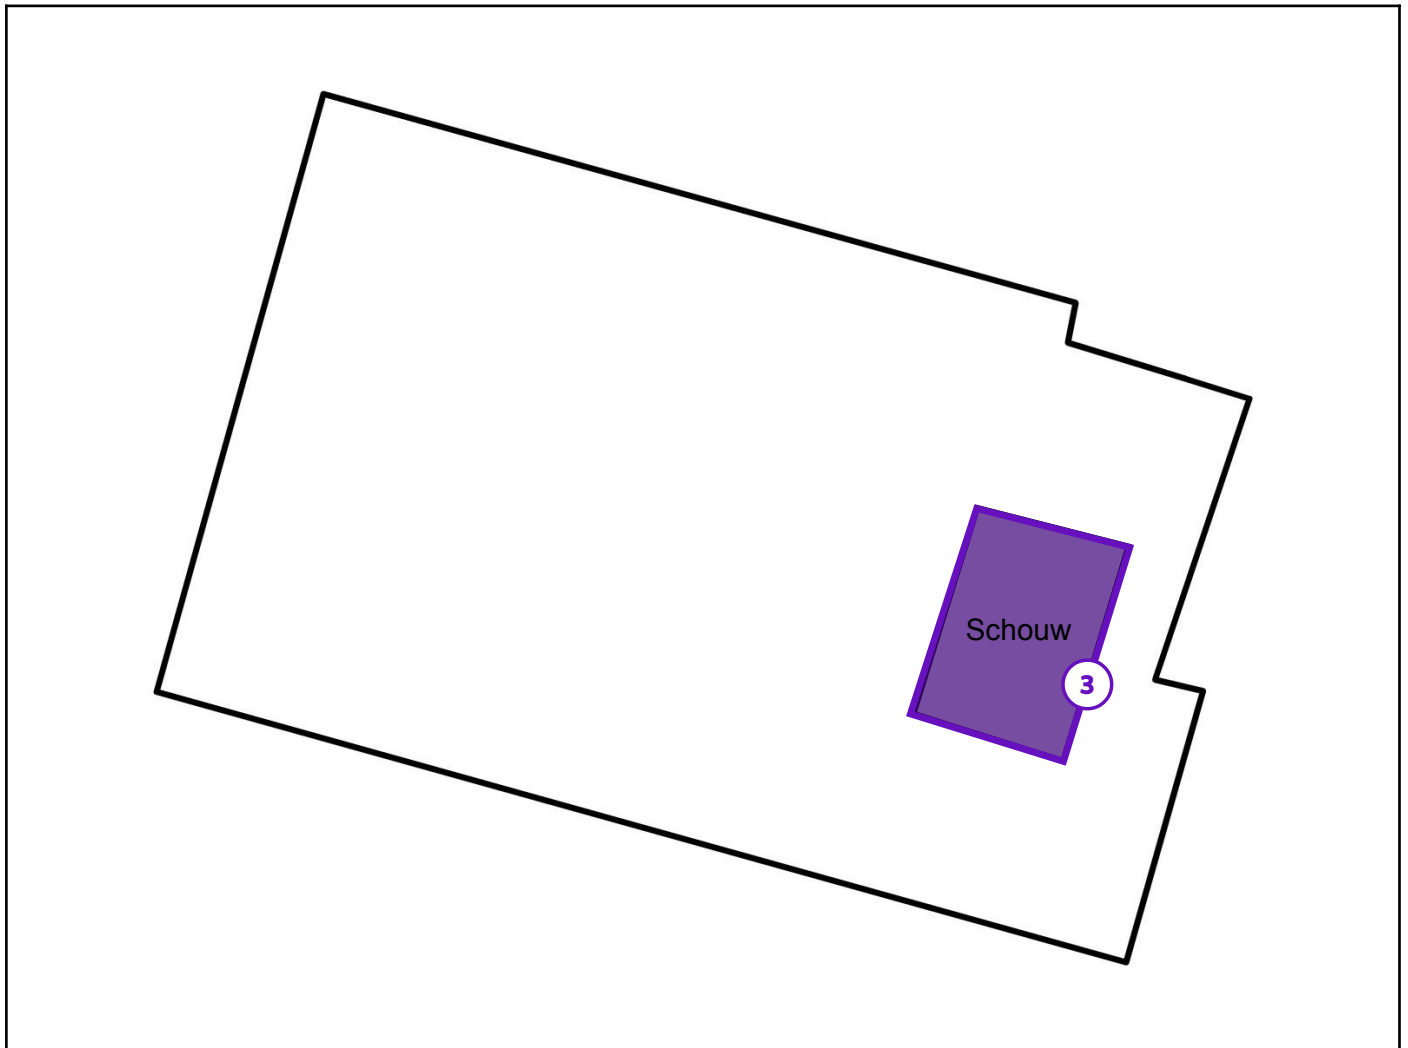
## Plan 1.4: zolder plan

| Beschrijving | Type | Actie |
|---|---|---|
| 3. schouw | Beperking | - |

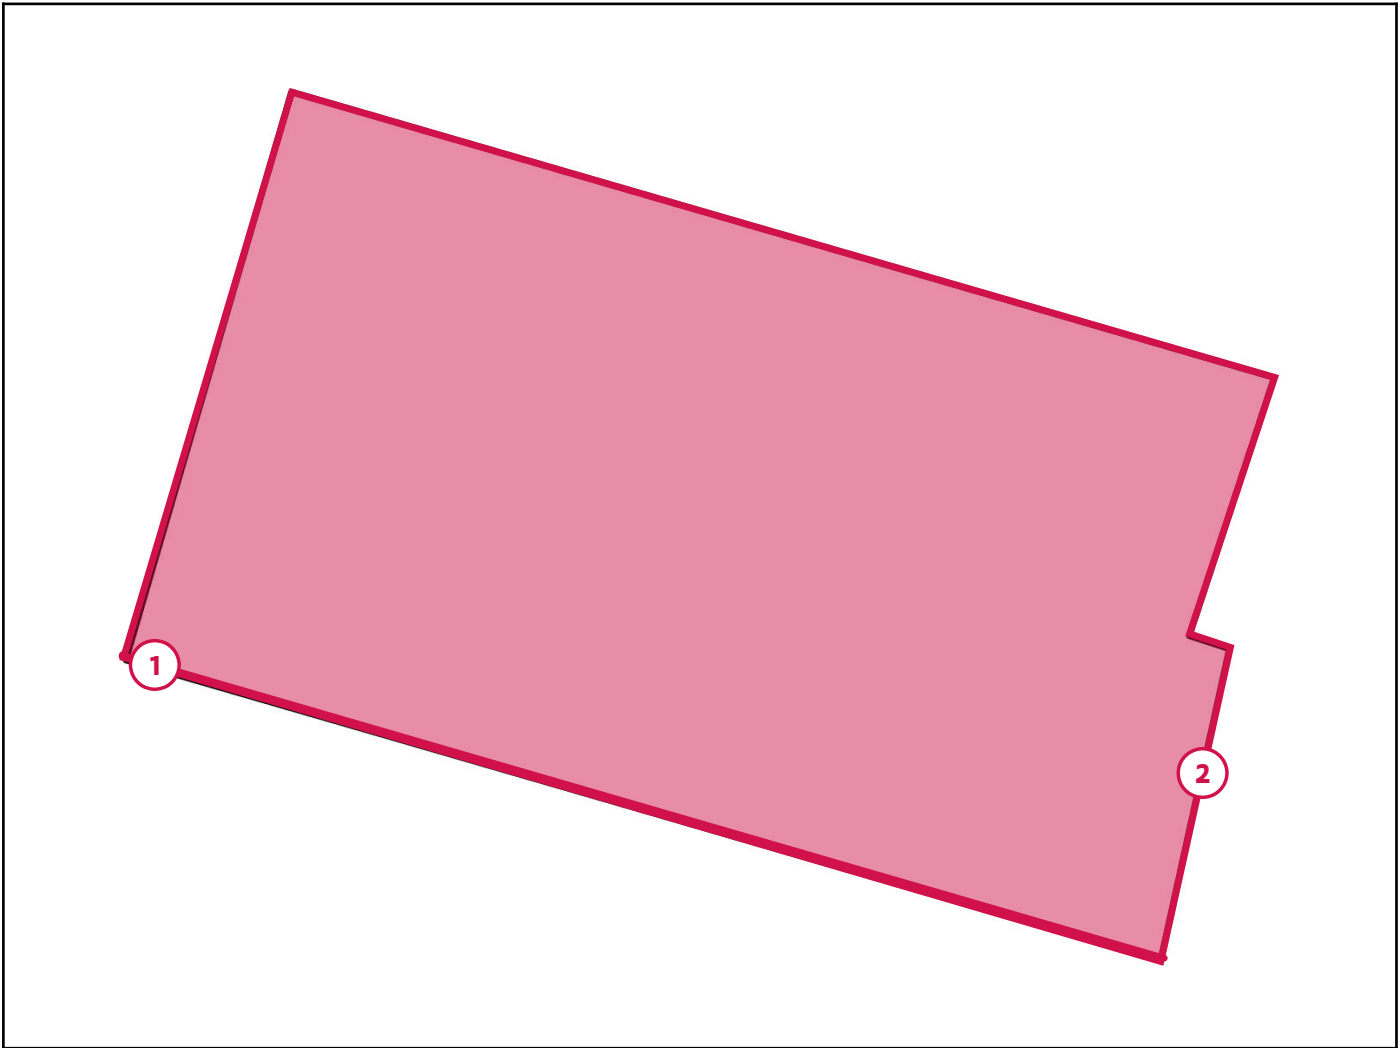
## Plan 2.1: Bijgebouw plan

| Beschrijving | Type | Actie |
|---|---|---|
| 1. Slip dakgoot | Asbestmateriaal | Dringend verwijderen |
| 2. Asbest golfplaten | Asbestmateriaal | Dringend verwijderen |

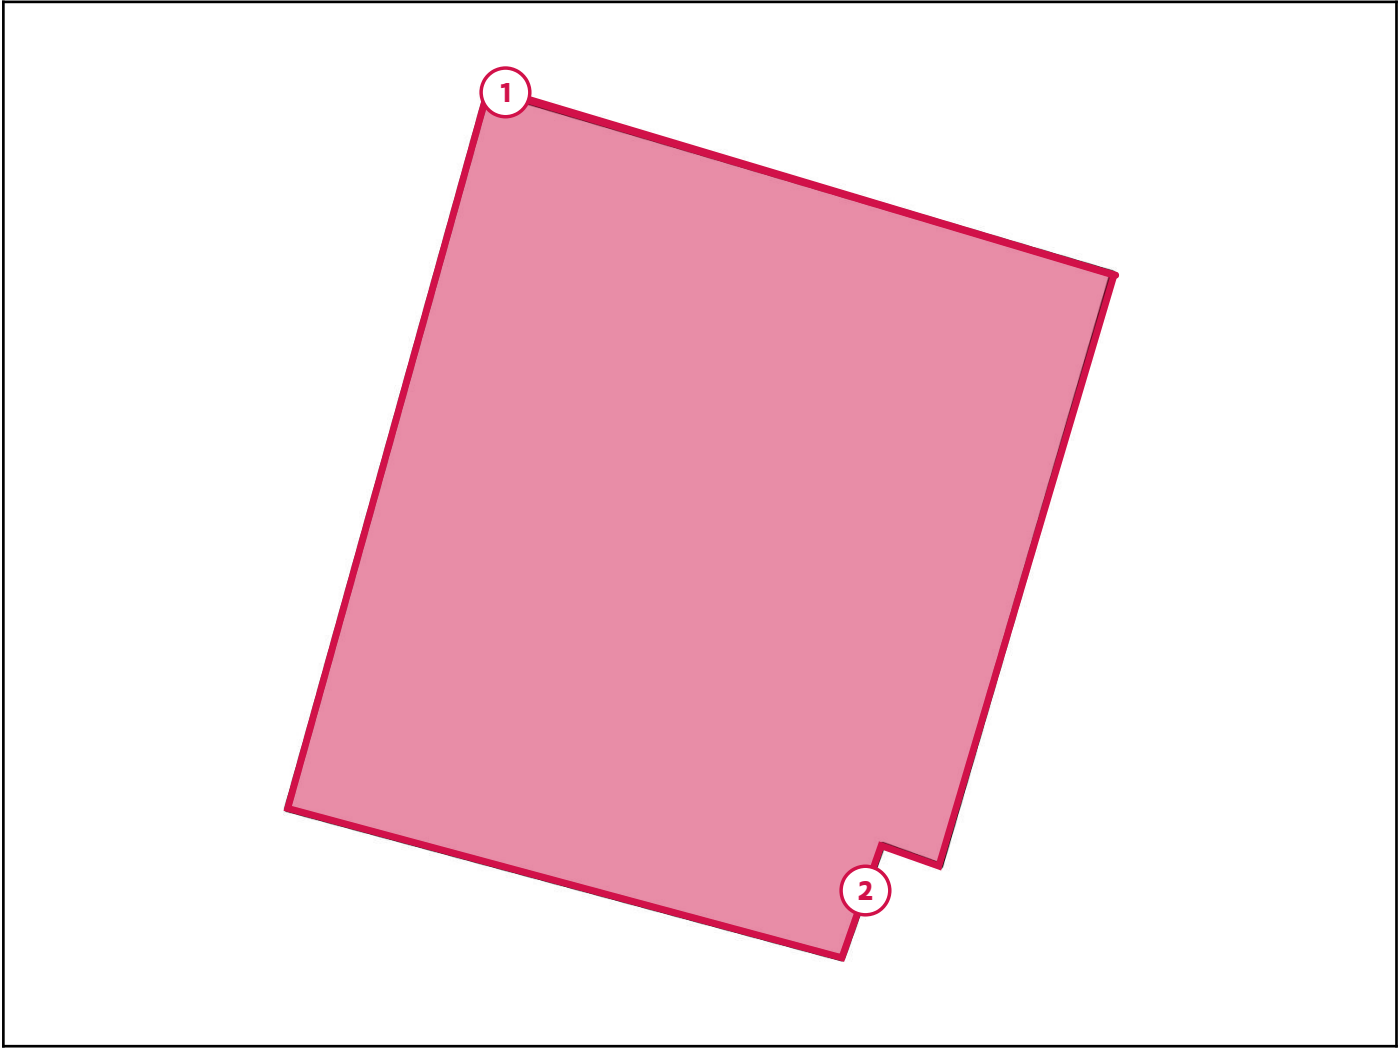
# Plan 3.1: Bijgebouw plan

| Beschrijving | Type | Actie |
|---|---|---|
| 1. Slip dakgoot | Asbestmateriaal | Dringend verwijderen |
| 2. Asbest golfplaten | Asbestmateriaal | Dringend verwijderen |

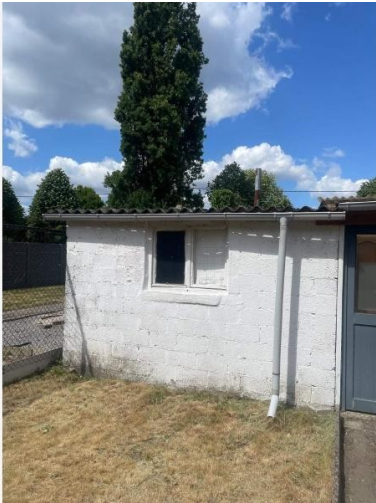
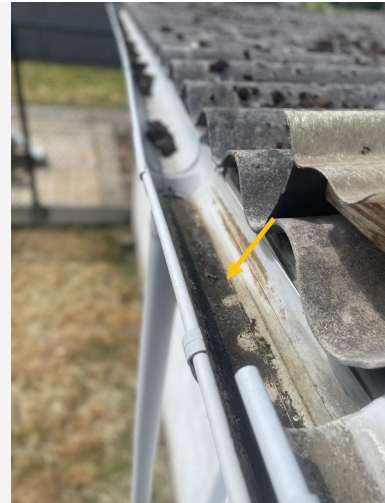
Overzichtsfoto

Detailfoto

Het asbestmateriaal valt onder de mijlpaal van 2040.

**Dringend verwijderen**

| Beschrijving | Slip dakgoot |
| Type afvalstof | Betreft resten (contaminatie) van verwerking of beschadiging |
| Gebondenheid resten | Niet hecht |

- Verwijder het asbestafval.

- Eenvoudige handelingen: mag via doe-het-zelf of door werknemer(s) met opleidingsattest eenvoudige handelingen  
Bij verwijdering fp3 mondkmasker aandoen

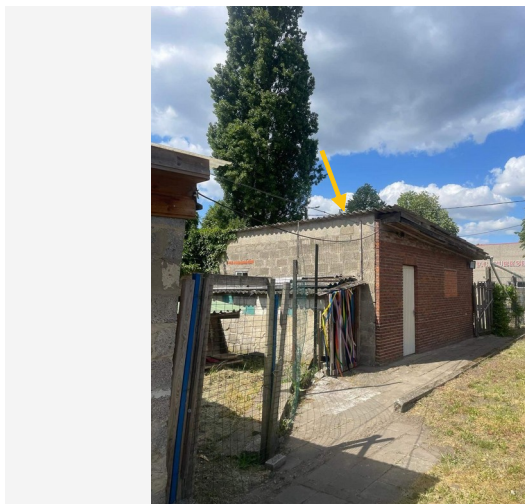
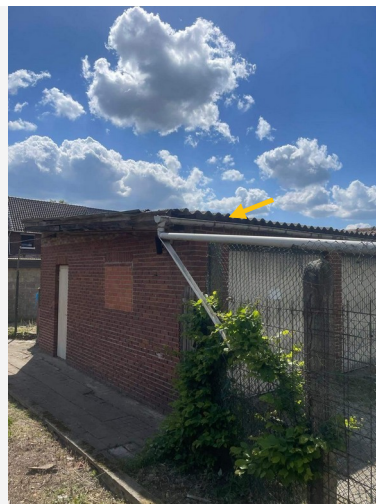
Overzichtsfoto

Detailfoto

Het asbestmateriaal valt onder de mijlpaal van 2034.

**Dringend verwijderen**

| Eindbeoordeling materiaalrisico | Hoog materiaalrisico en/of hoge kans op vezelvrijgave |

| Asbestsoort (vezeltype) | Crocidoliet aanwezig |
| Toestand van het materiaal | Zwaar beschadigd, zwaar verweerd |

| Beschrijving | Asbest golfplaten |
| Asbestmateriaal | Dak- en gevelbekleding - Golfplaat |

- Zorg voor een veilig beheer. Vermijd het beschadigen van het asbestmateriaal. Controleer de toestand jaarlijks op wijzigingen.
- Verwijder dit asbestmateriaal zo snel mogelijk. Volg de toestand goed op.

- Eenvoudige handelingen: mag via doe-het-zelf of door werknemer(s) met opleidingsattest eenvoudige handelingen  
Bij verwijdering fp3 monmasker aandoen

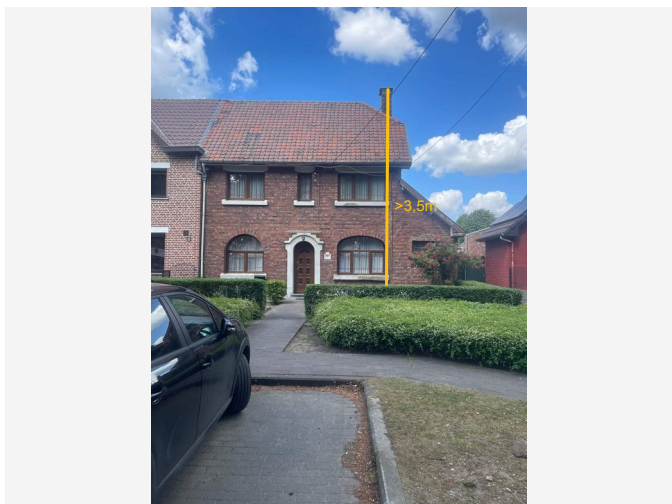
Situeringsfoto

### Permanente beperking

**Reden:** Het te onderzoeken materiaal situeert zich hoger dan 3,50 m te rekenen vanaf een veilige ondergrond

**Uitleg van de asbestdeskundige:** >3,5m

| (Asbest)materiaal | Buis, koker, leiding, pijp, doorvoer |
| Karakterisatie | Asbest (verdacht) |

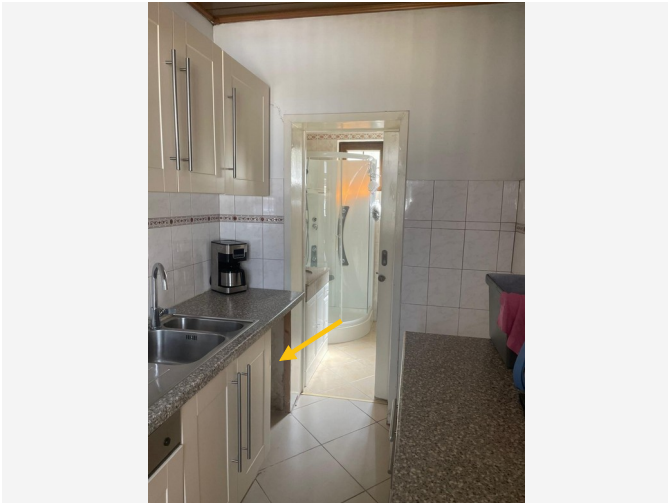
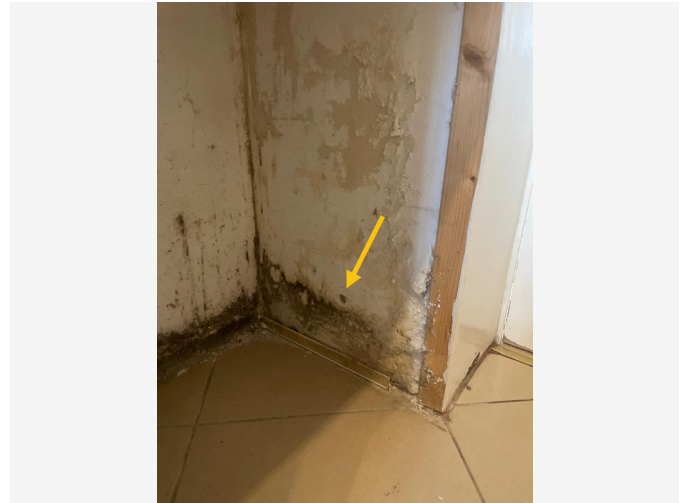
## Fiche 4: Beploistering wanden St1

Overzichtsfoto

Detailfoto

Geen asbest

| # | Type | Referentie | Resultaat |
|---|---|---|---|
| 4.1 | Mengmonster | ST1 | Geen asbest |
