# Asbestinventarisatetest

Nattestraat 24, 1740 Ternat

Attestnummer : 20260618-000334.000

Uitgegeven op : 18.06.2026

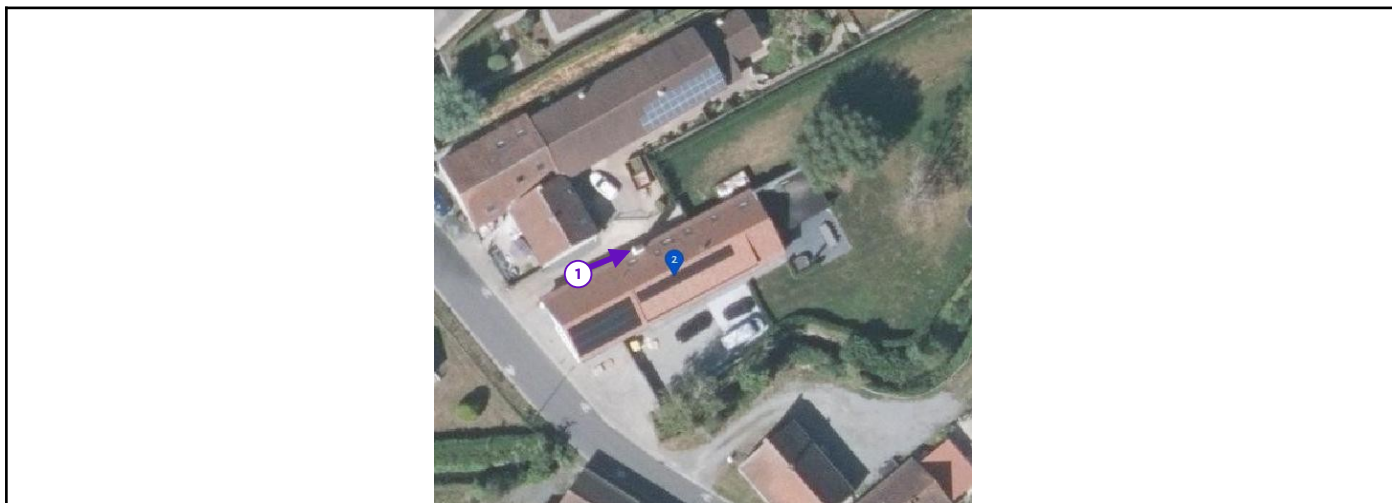
## Plan 1.9: Bovenaanzicht woning

**Uitleg van de asbestdeskundige:** De binnenzijde van de schouw kan niet geïnspecteerd worden, aangezien deze zich hoger dan 3,5m te rekenen vanaf een veilige ondergrond bevindt.

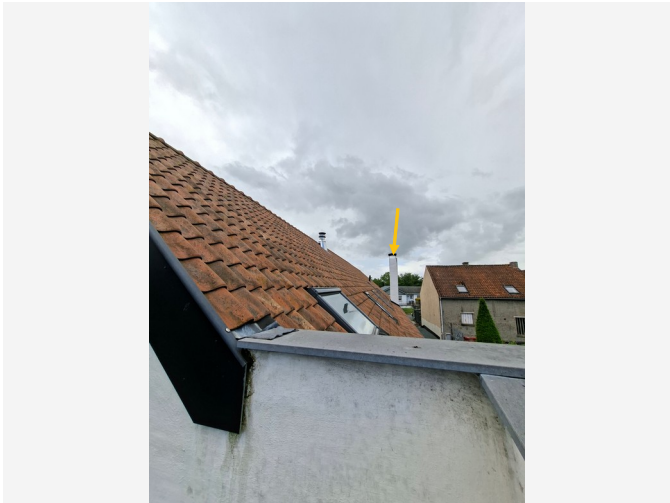
*Situeringsfoto*

**Reden:** Het te onderzoeken materiaal situeert zich hoger dan 3,50 m te rekenen vanaf een veilige ondergrond

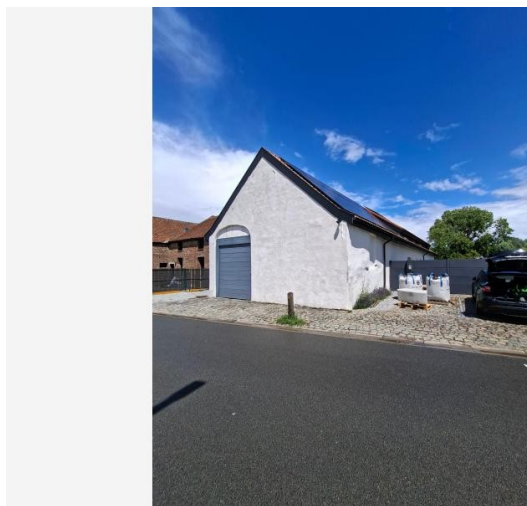
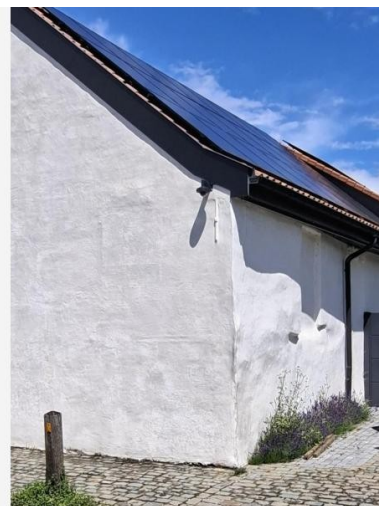
De buitenafwerking van de woning is niet-asbestverdacht. Deze werd bij het renoveren aangebracht. De foto's van de voorgevel uit het verleden bevestigen dit.

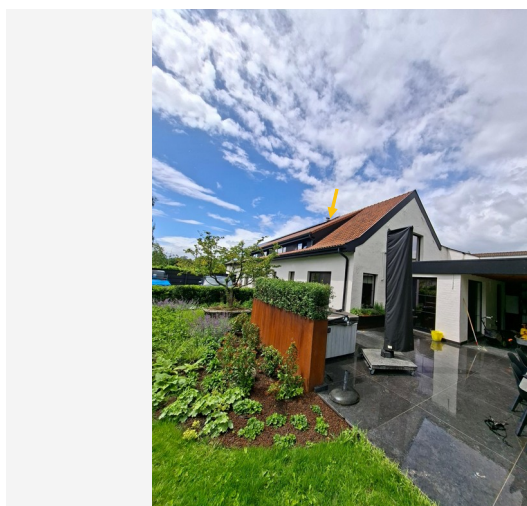
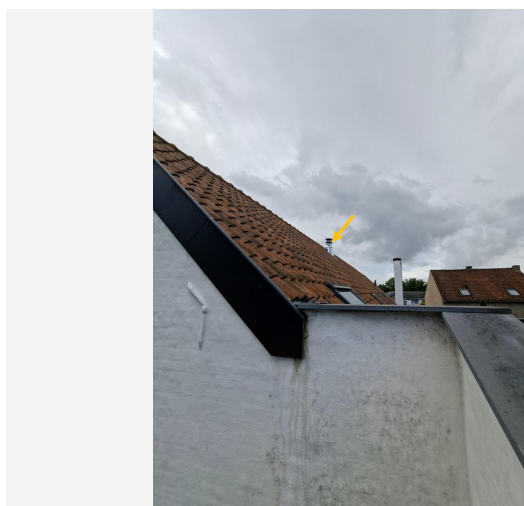
### Fiche 5: Niet-asbestverdachte rookgaskanalen

| Beschrijving | Notitie | Terug te vinden op plannen |
|---|---|---|
| Fiche 5: Niet-asbestverdachte rookgaskanalen | - | - |

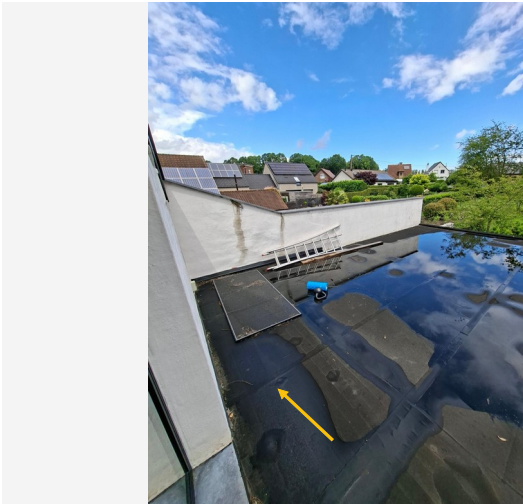
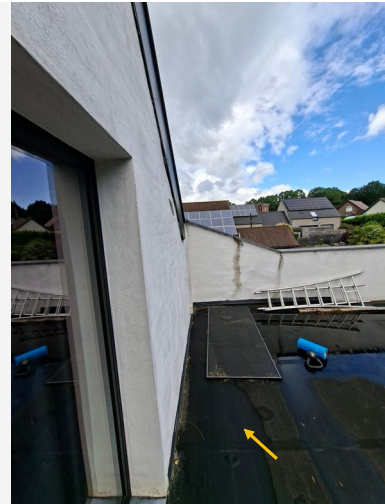
## Fiche 6: EPDM dakbedekking

| Beschrijving | Notitie | Terug te vinden op plannen |
|---|---|---|
| Fiche 6: EPDM dakbedekking | De toplaag van de bedaking bestaat uit EPDM. EPDM is asbestvrij. | Plan 1.5: Grondplan verdieping |

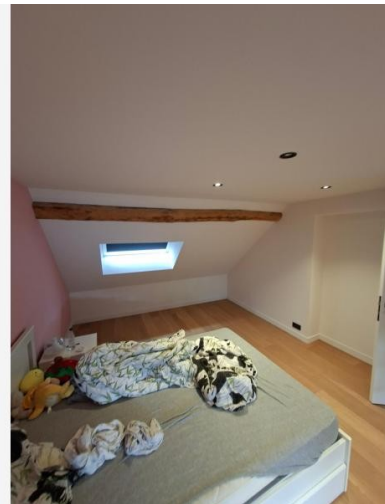
## Fiche 7: Afwezigheid asbestverdacht pleisterwerk

| Beschrijving | Notitie | Terug te vinden op plannen |
|---|---|---|
| Fiche 7: Afwezigheid asbestverdacht pleisterwerk | Uit bewijsmateriaal blijkt al het pleisterwerk te zijn vernieuwd NA 2000. Bouwmaterialen na 2000 zijn per definitie asbestvrij. De wanden op de eerste verdieping werden met gyprocplaten afgewerkt. | - |

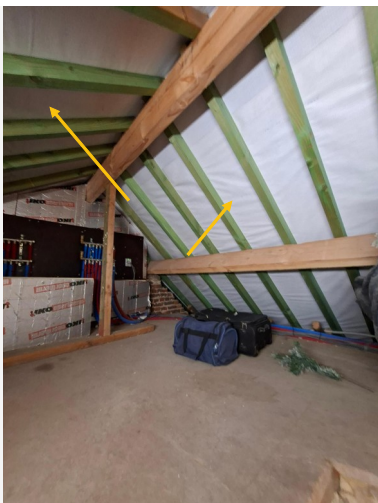
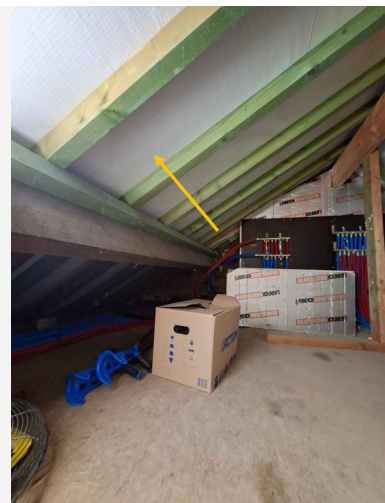
## Fiche 8: Onderdak kunststof

| Beschrijving | Notitie | Terug te vinden op plannen |
|---|---|---|
| Fiche 8: Onderdak kunststof | Via de zolder werd een niet-asbestverdacht kunststof onderdak vastgesteld.<br><br>De aanwezigheid van dit onderdak (kunststof) impliceert de afwezigheid van (asbestverdachte ) onderdakplaten. | Plan 1.10: Bovenaanzicht woning |

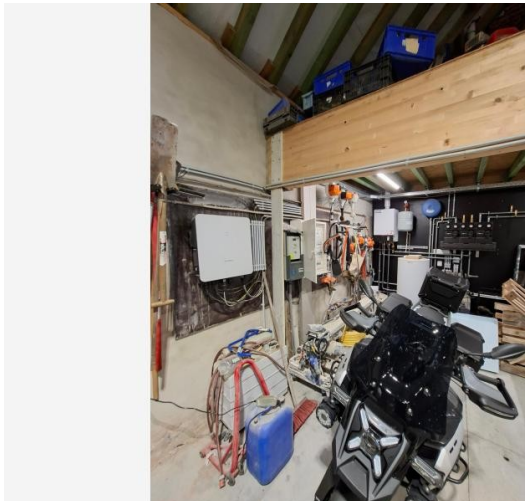
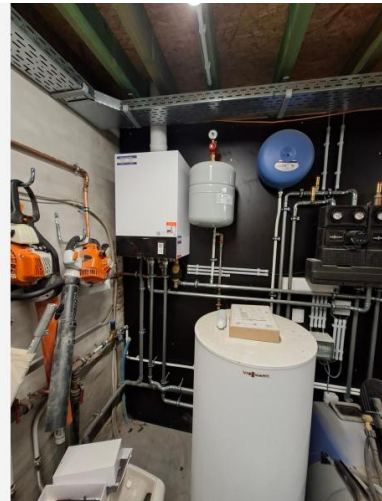
## Fiche 9: afwezigheid asbestverdachte stookketels

| Beschrijving | Notitie | Terug te vinden op plannen |
|---|---|---|
| Fiche 9: afwezigheid asbestverdachte stookketels | - | Plan 1.2: Grondplan gelijkvloers |
