# Asbestinventarisatattest

Pleinstraat 159, 3570 Alken

Attestnummer : 20260217-000238.000

Uitgegeven op : 17.02.2026

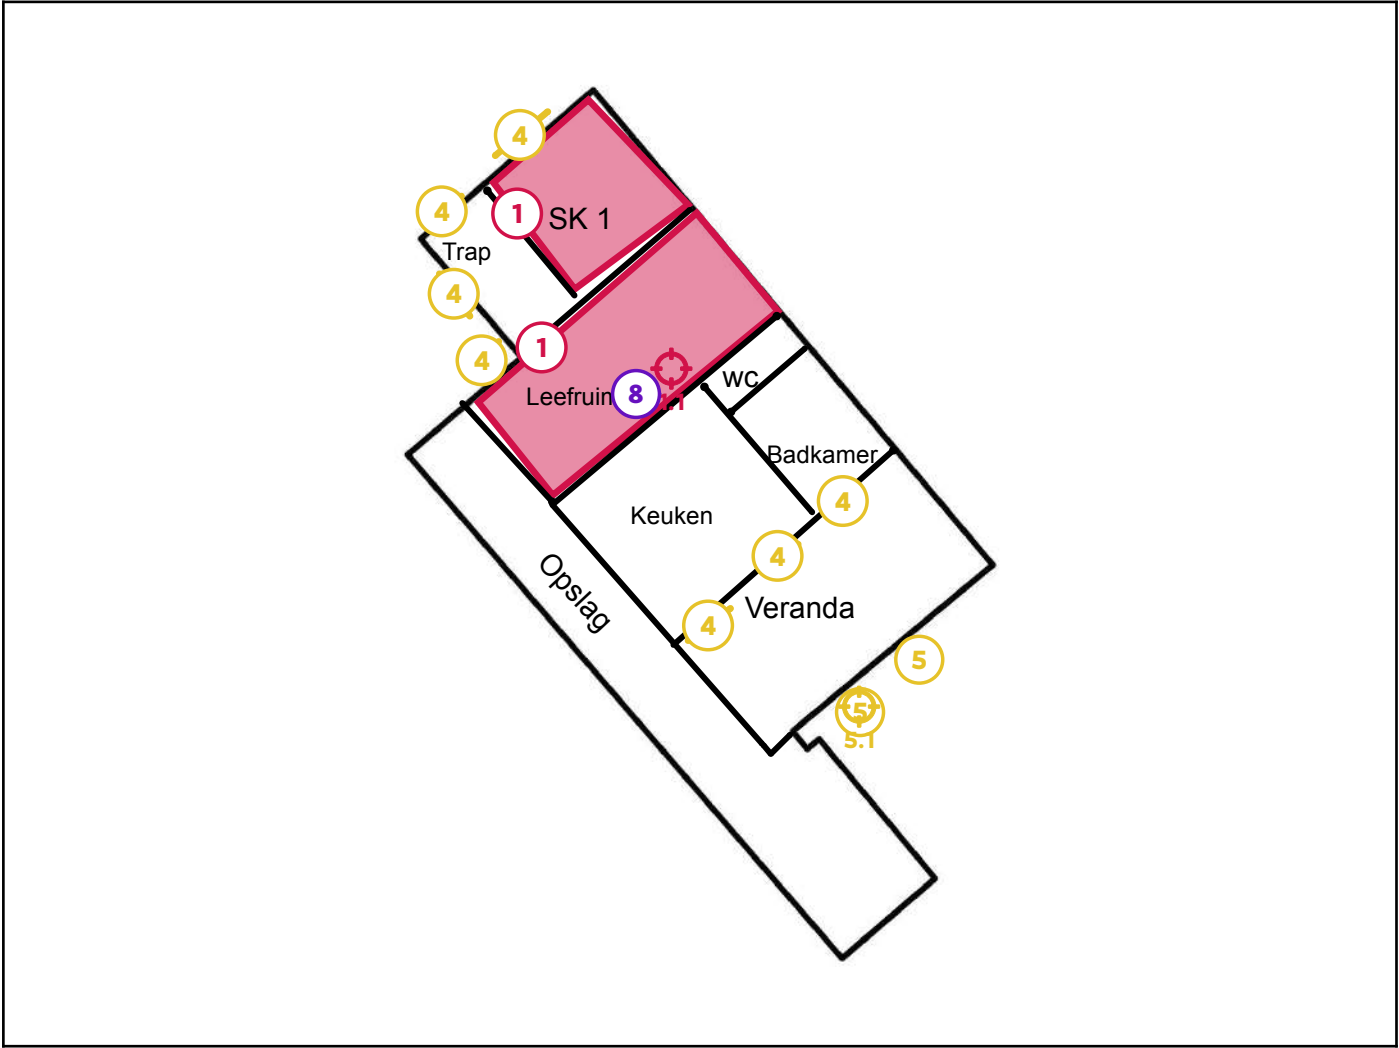
# Plan 1.4: Hoofdgebouw plan GV

| Beschrijving | Type | Actie |
|---|---|---|
| 1. Vloerzeil | Asbestmateriaal | Dringend verwijderen |
| 4. Mastiek | Asbestmateriaal | Zorgvuldig beheren |
| 5. Verloren bekisting | Asbestmateriaal | Zorgvuldig beheren |

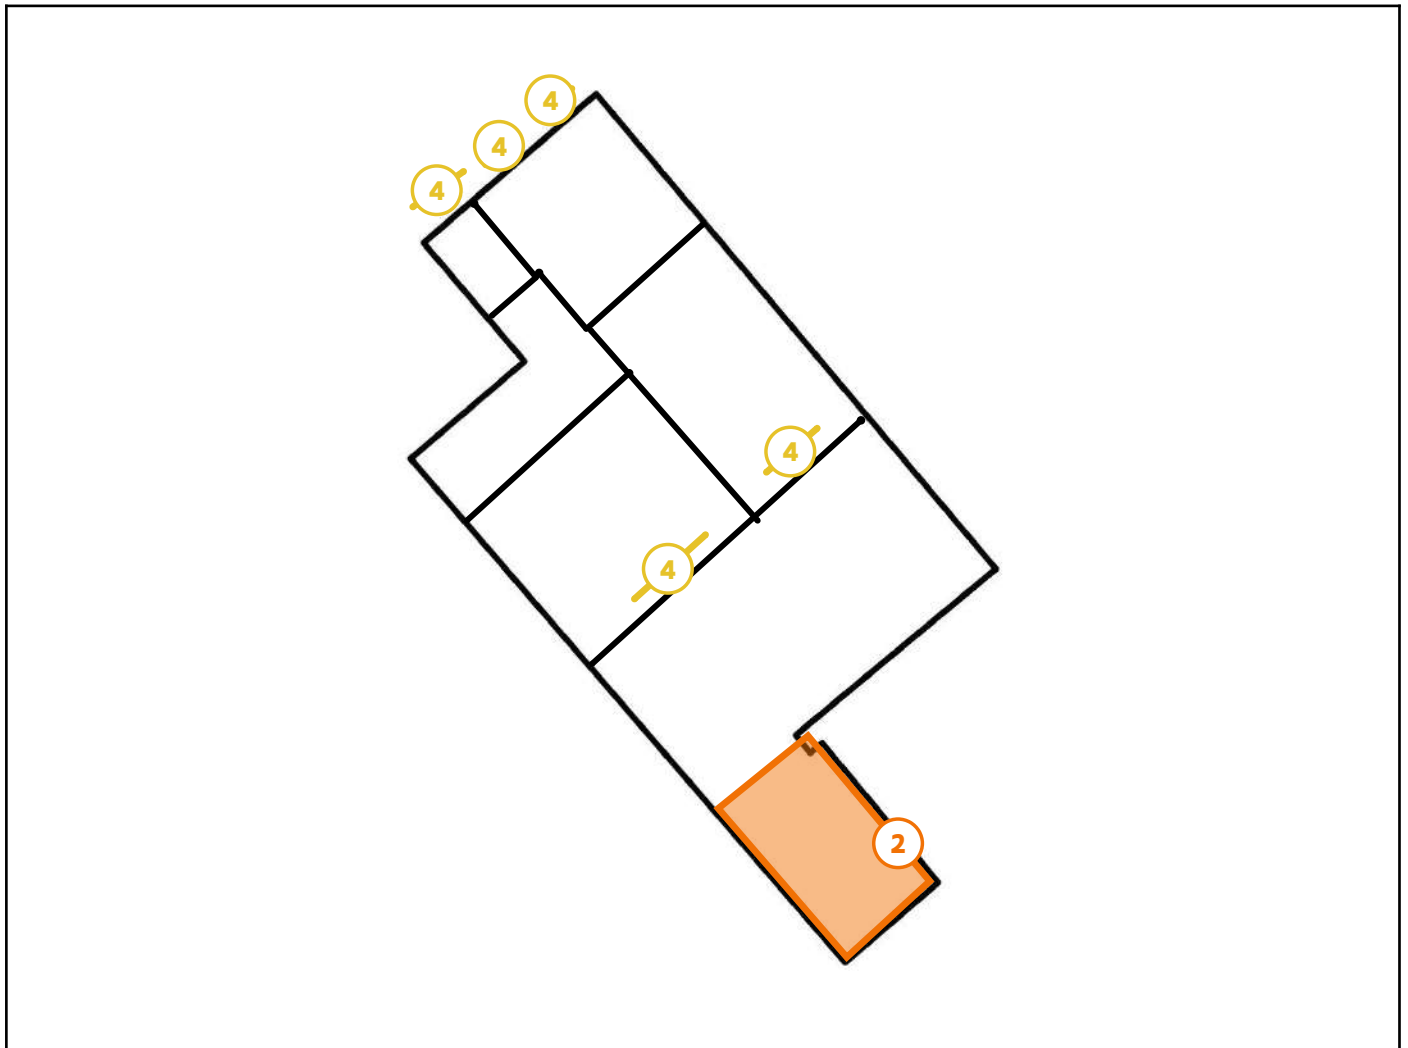
## Plan 1.5: Hoofdgebouw plan verdiep 1

| Beschrijving | Type | Actie |
|---|---|---|
| 2. Dak in golfplaten (cement) | Asbestmateriaal | Verwijderen |
| 4. Mastiek | Asbestmateriaal | Zorgvuldig beheren |

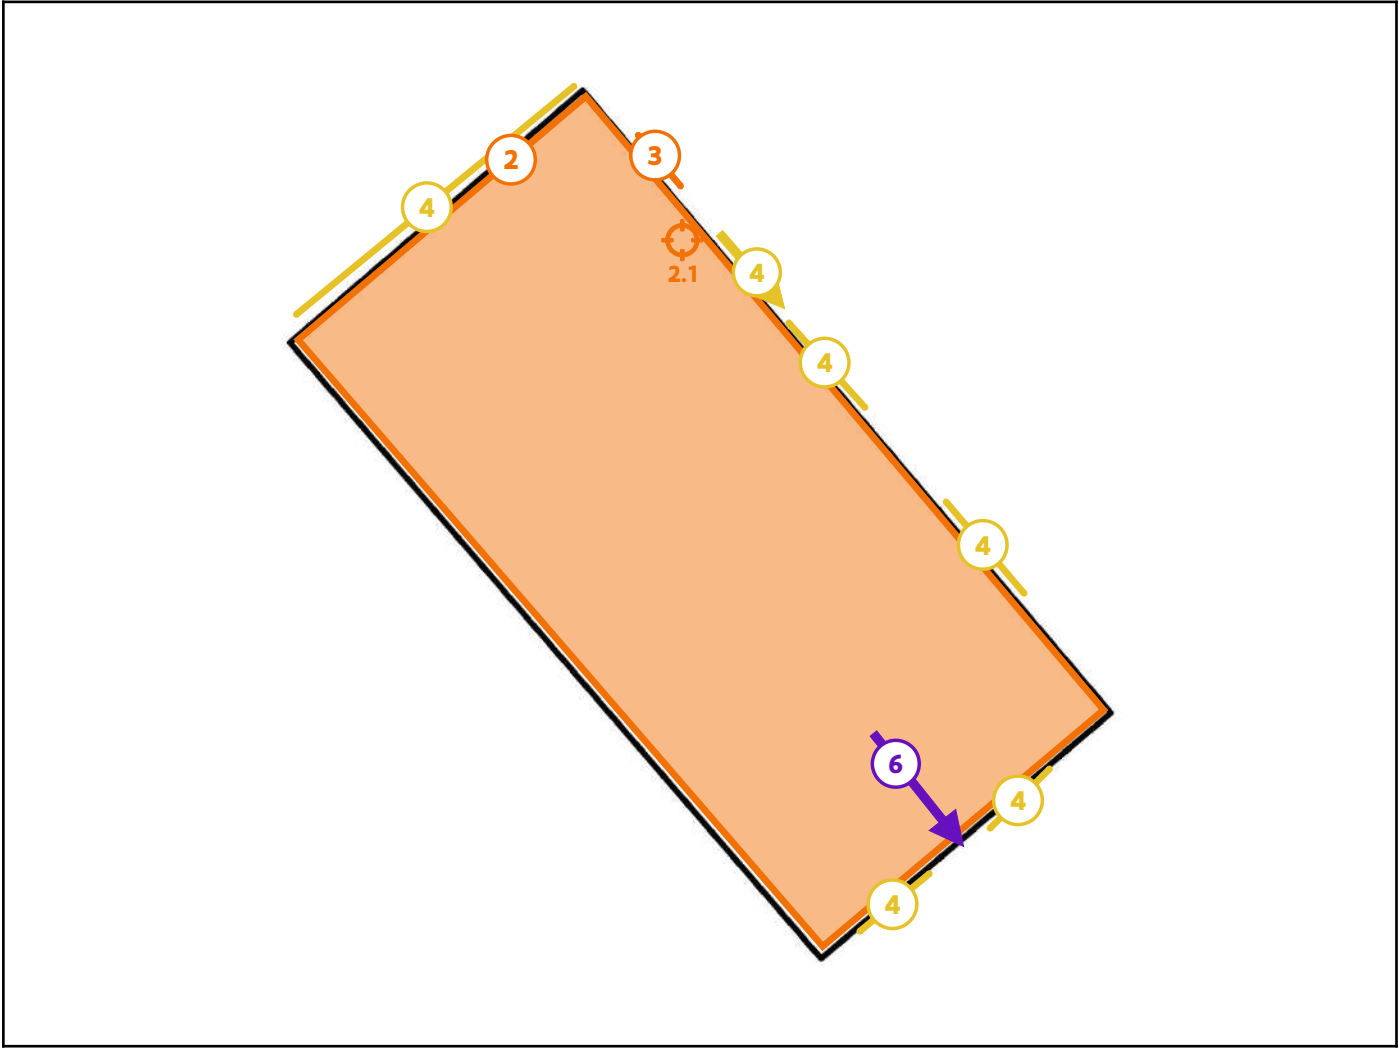
## Plan 2.1: Bijgebouw plan

| Beschrijving | Type | Actie |
|---|---|---|
| 2. Dak in golfplaten (cement) | Asbestmateriaal | Verwijderen |
| 3. Generieke plaat | Asbestmateriaal | Verwijderen |
| 4. Mastiek | Asbestmateriaal | Zorgvuldig beheren |
| 6. Schoorsteen rookgaskanaal - beoordeling | Beperking | - |

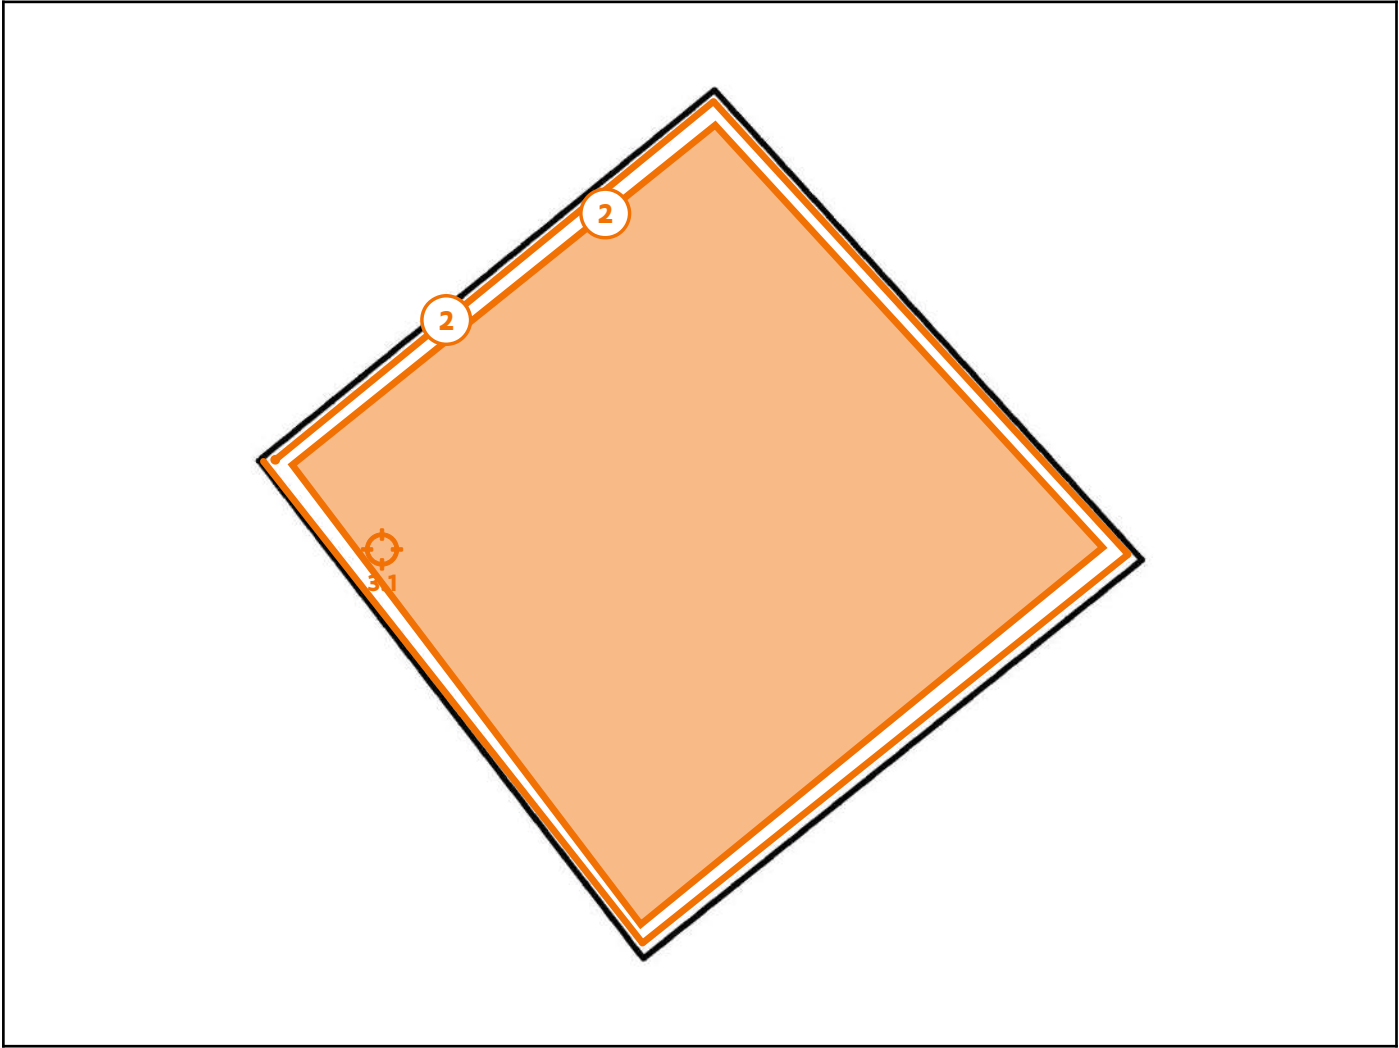
# Plan 3.1: Constructie plan

| Beschrijving | Type | Actie |
|---|---|---|
| 2. Dak in golfplaten (cement) | Asbestmateriaal | Verwijderen |
| 3. Generieke plaat | Asbestmateriaal | Verwijderen |

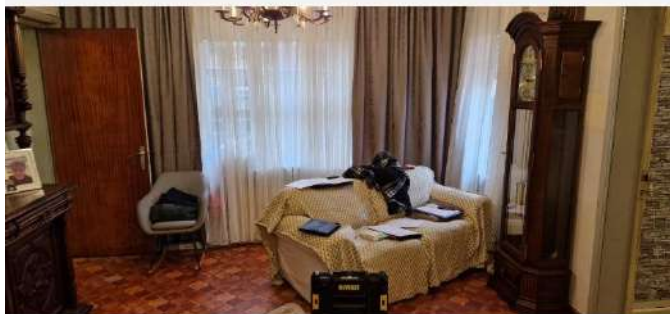
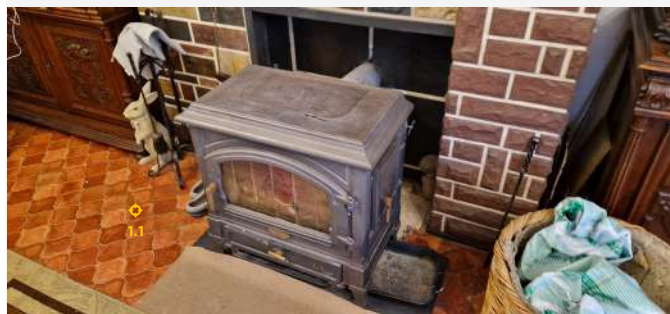
| Eindbeoordeling materiaalrisico | Hoog materiaalrisico en/of hoge kans op vezelvrijgave |

| Gebondenheid | Categorie 2: niet-hechtgebonden met matrix |
| Asbestsoort (vezeltype) | Alleen chrysotiel |
| Asbestconcentratie | Hoog ( $\geq 50\%$ ) |
| Afschermingsgraad van het gehele materiaal | Geheel of deels (ook) vrij aan de binnenlucht |
| Toestand van het materiaal | Zwaar beschadigd, zwaar verweerd |

| # | Type | Referentie | Resultaat |
|---|---|---|---|
| 1.1 | Puntmonster | MM05 | Chrysotiel |

| Beschrijving | Vloerzeil |

**Dringend verwijderen**

- Verwijder dit asbestmateriaal zo snel mogelijk. Volg de toestand goed op.

- Hermetische zone (erkend asbestverwijderaar)  
Deze vinylvloer dient door een erkend asbestverwijderaar verwijderd worden via een hermetische zone

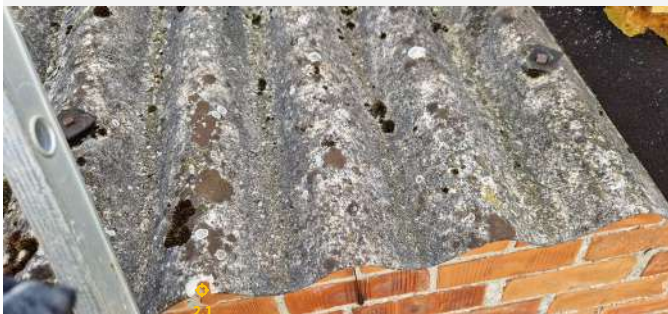
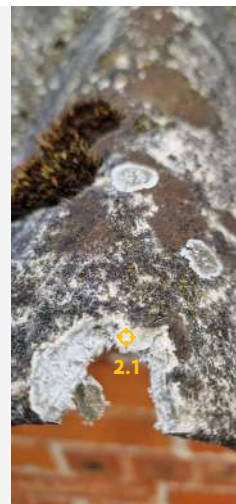
| Eindbeoordeling materiaalarisico | Verhoogd materiaalarisico en/of verhoogde kans op vezelvrijgave |

| Gebondenheid | Categorie 1: hechtgebonden in oorsprong |
| Asbestsoort (vezeltype) | Alleen chrysotiel |
| Asbestconcentratie | Laag (< 50%) |
| Afschermingsgraad van het gehele materiaal | Geheel of deels vrij aan de buitenlucht |
| Toestand van het materiaal | Matig beschadigd, matig verweerd |

| # | Type | Referentie | Resultaat |
|---|---|---|---|
| 2.1 | Puntmonster | MM07 | Chrysotiel |

| Beschrijving | Dak in golfplaten (cement) |

Verwijderen

- Verwijder dit asbestmateriaal zo snel mogelijk. Volg de toestand goed op.
- Hemelwater dat afspoelt van asbestcement daken of gevels kan asbestdeeltjes bevatten. Gebruik het enkel voor gesloten circuits (bv. spoelen toiletten). Reinig na het vervangen van het dak of de gevel de dakgoten en regenwaterput of -ton om asbesthoudend sediment of slib te verwijderen

- Eenvoudige handelingen: mag via doe-het-zelf of door werknemer(s) met opleidingsattest eenvoudige handelingen  
Deze toepassing mag door een aannemer die over een opleidingsattest eenvoudige handelingen beschikt of door een particulier (doe-het-zelf), verwijderd worden indien er geen verhoogd risico op vrijgave van asbestvezels (max. concentratie 0,01 vezels/cm<sup>3</sup> - CODEX Art. VI.3-54) ontstaat en de toepassing voorafgaand wordt gefixeerd/bevochtigd. De individuele elementen moeten zonder machinale werktuigen (boormachine, slijpschijf, hogedrukreiniger, etc.) en zonder breken of gooien een voor een losgemaakt worden en dubbel en luchtdicht verpakt afgevoerd worden naar een erkend afvalpunt (recyclagepark). Daar moeten ze voorzichtig in de container voor asbestafval worden gelegd. Op het recyclagepark worden uitsluitend hechtgebonden asbestmaterialen aanvaard. Niet-hechtgebonden asbestmaterialen kunnen enkel bij een erkend asbestverwijderaar of asbestafvalverwerker worden aangeboden.

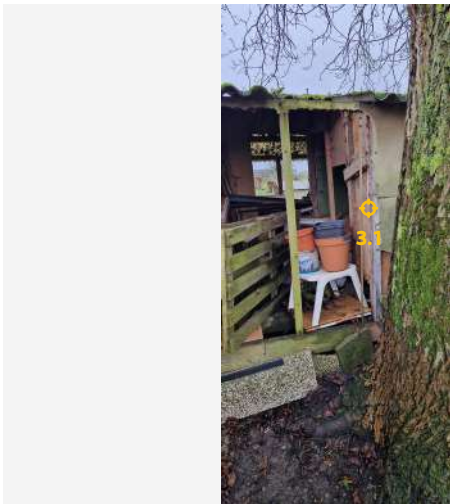
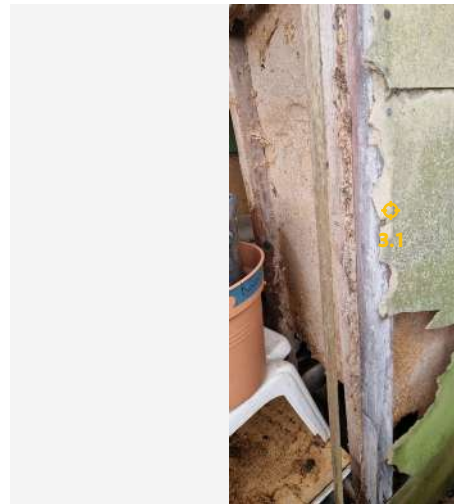
| Eindbeoordeling materiaalrisico | Verhoogd materiaalrisico en/of verhoogde kans op vezelvrijgave |

| Gebondenheid | Categorie 1: hechtgebonden in oorsprong |
| Asbestsoort (vezeltype) | Alleen chrysotiel |
| Asbestconcentratie | Laag (< 50%) |
| Afschermingsgraad van het gehele materiaal | Geheel of deels vrij aan de buitenlucht |
| Toestand van het materiaal | Matig beschadigd, matig verweerd |

| # | Type | Referentie | Resultaat |
|---|---|---|---|
| 3.1 | Puntmonster | MM06 | Chrysotiel |

| Beschrijving | Generieke plaat |

**Verwijderen**

- Verwijder dit asbestmateriaal zo snel mogelijk. Volg de toestand goed op.
- Hemelwater dat afspoelt van asbestcement daken of gevels kan asbestdeeltjes bevatten. Gebruik het enkel voor gesloten circuits (bv. spoelen toiletten). Reinig na het vervangen van het dak of de gevel de dakgoten en regenwaterput of -ton om asbesthoudend sediment of slib te verwijderen

- Eenvoudige handelingen: mag via doe-het-zelf of door werknemer(s) met opleidingsattest eenvoudige handelingen  
In één geheel verwijderen, dubbel verpakken en afvoeren naar het containerpark. Fixeer of bevochtig de toepassing steeds vóór en tijdens de verwijdering. De toepassing mag niet breken en stofvorming moet vermeden worden.

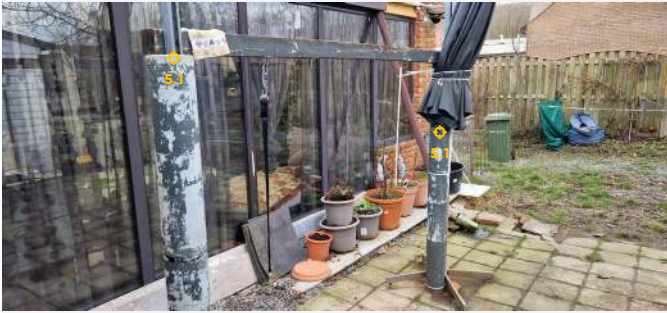
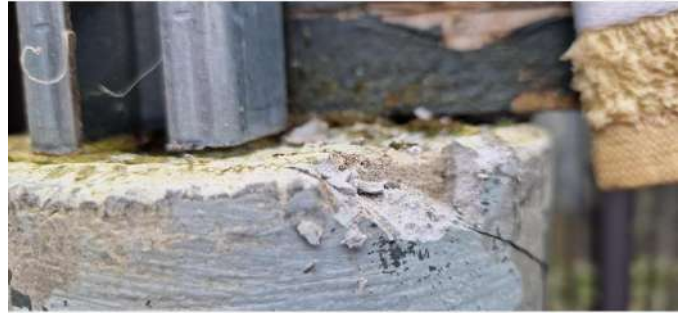
| Identificatiemethode | <p>De asbestdeskundige beoordeelt het materiaal als asbestverdacht en dus asbesthoudend, en dit zonder monsternamen.</p> <p>Motivatie: De opdrachtgever weigert om het materiaal te laten bemonsteren.</p> |

- Eenvoudige handelingen: mag via doe-het-zelf of door werknemer(s) met opleidingsattest eenvoudige handelingen  
In één geheel verwijderen, dubbel verpakken en afvoeren naar het containerpark. Fixeer of bevochtig de toepassing steeds vóór en tijdens de verwijdering. De toepassing mag niet breken en stofvorming moet vermeden worden.
