# Asbestinventarisatattest

Schansstraat 35, 3511 Hasselt

Attestnummer : 20260727-000302.000

**Asbestveilig** (maar niet asbestvrij)

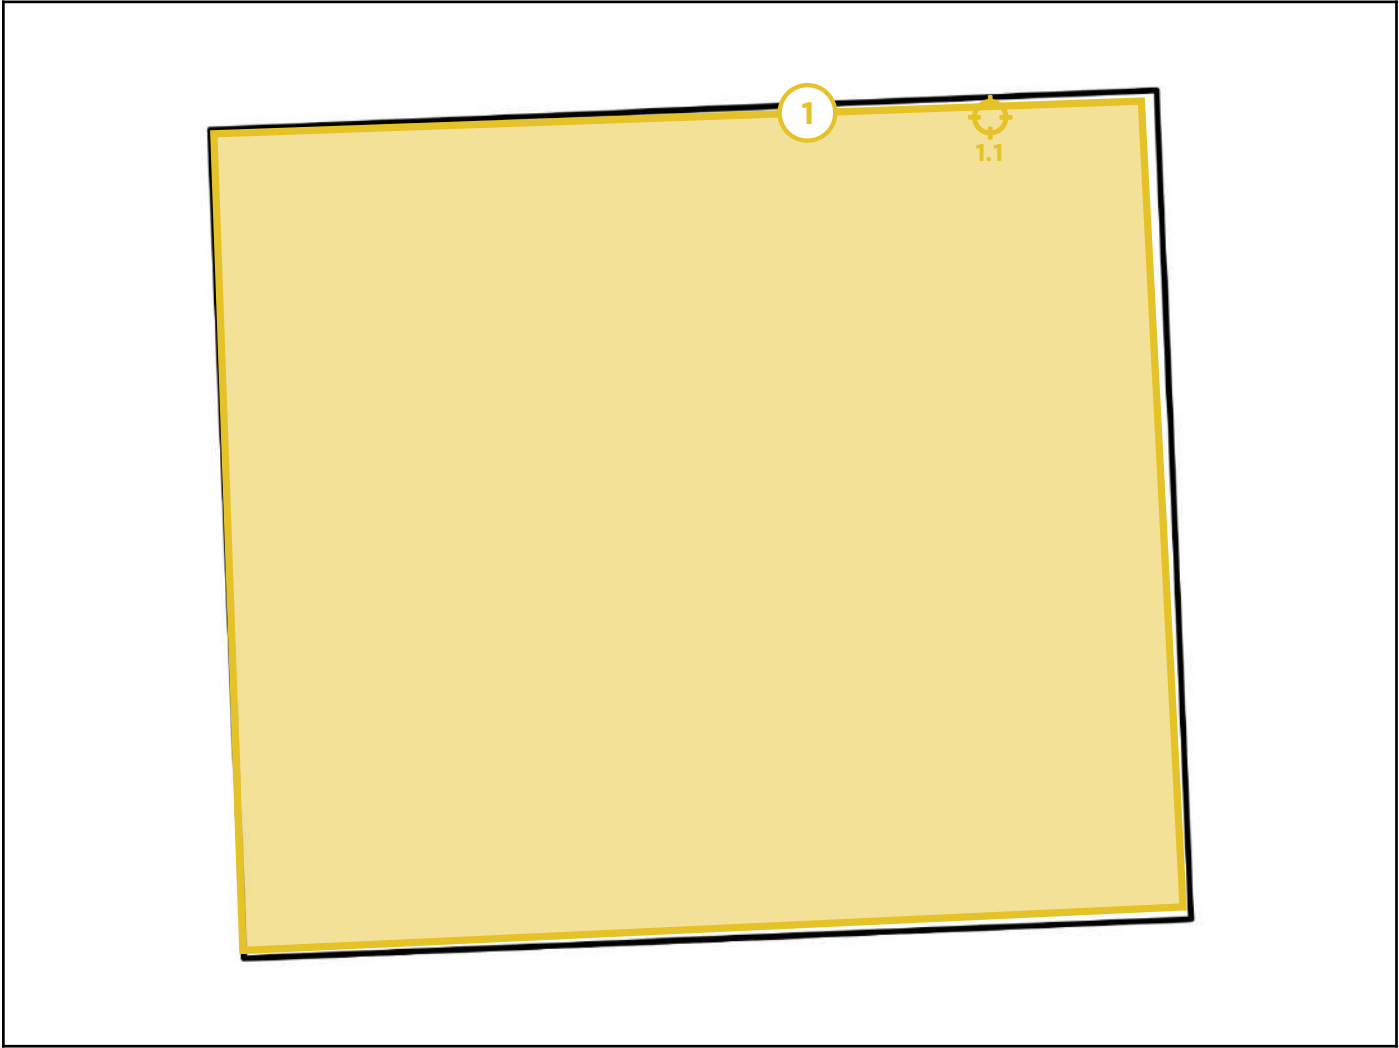
# Plan 1.2: Dakplan

| Beschrijving | Type | Actie |
|---|---|---|
| 1. Menuiserie (onderdak) | Asbestmateriaal | Zorgvuldig beheren |

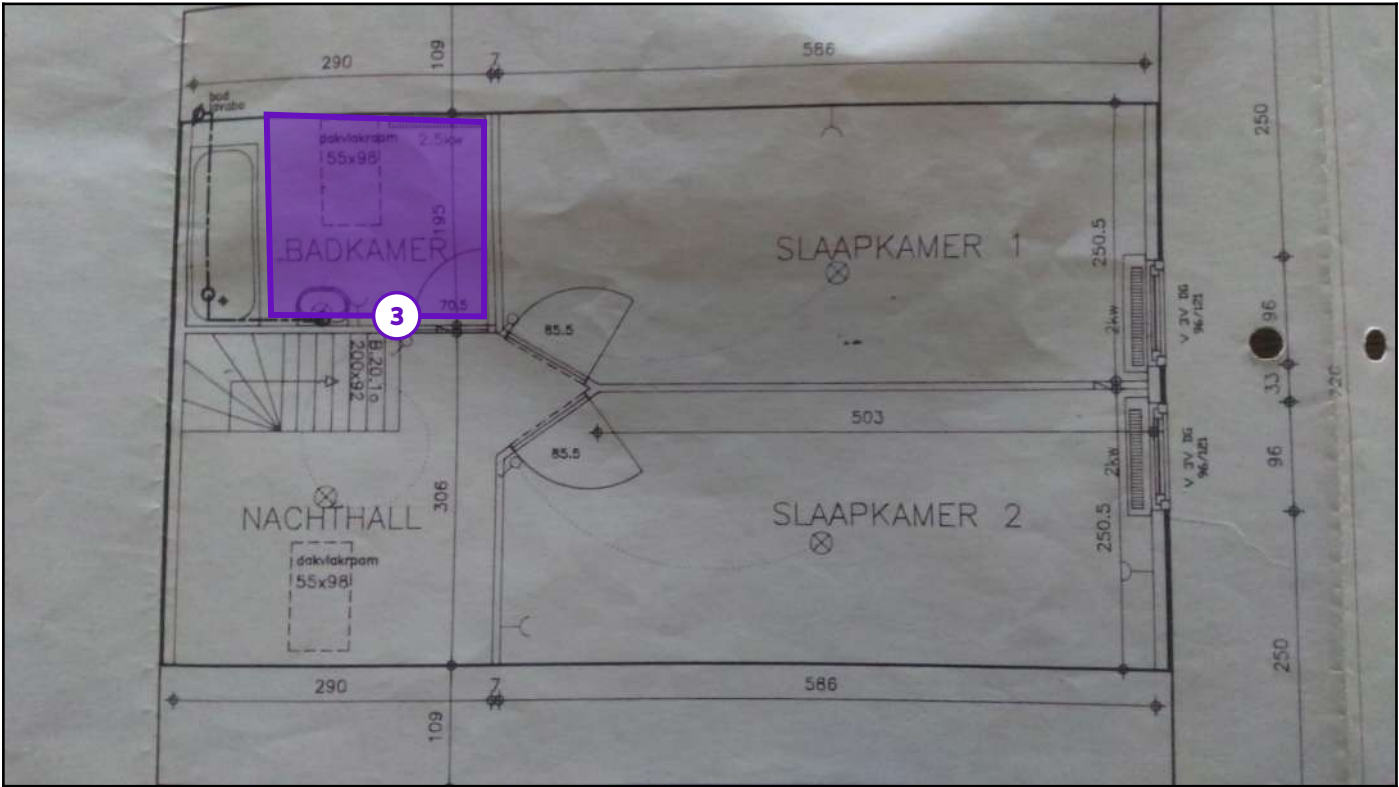
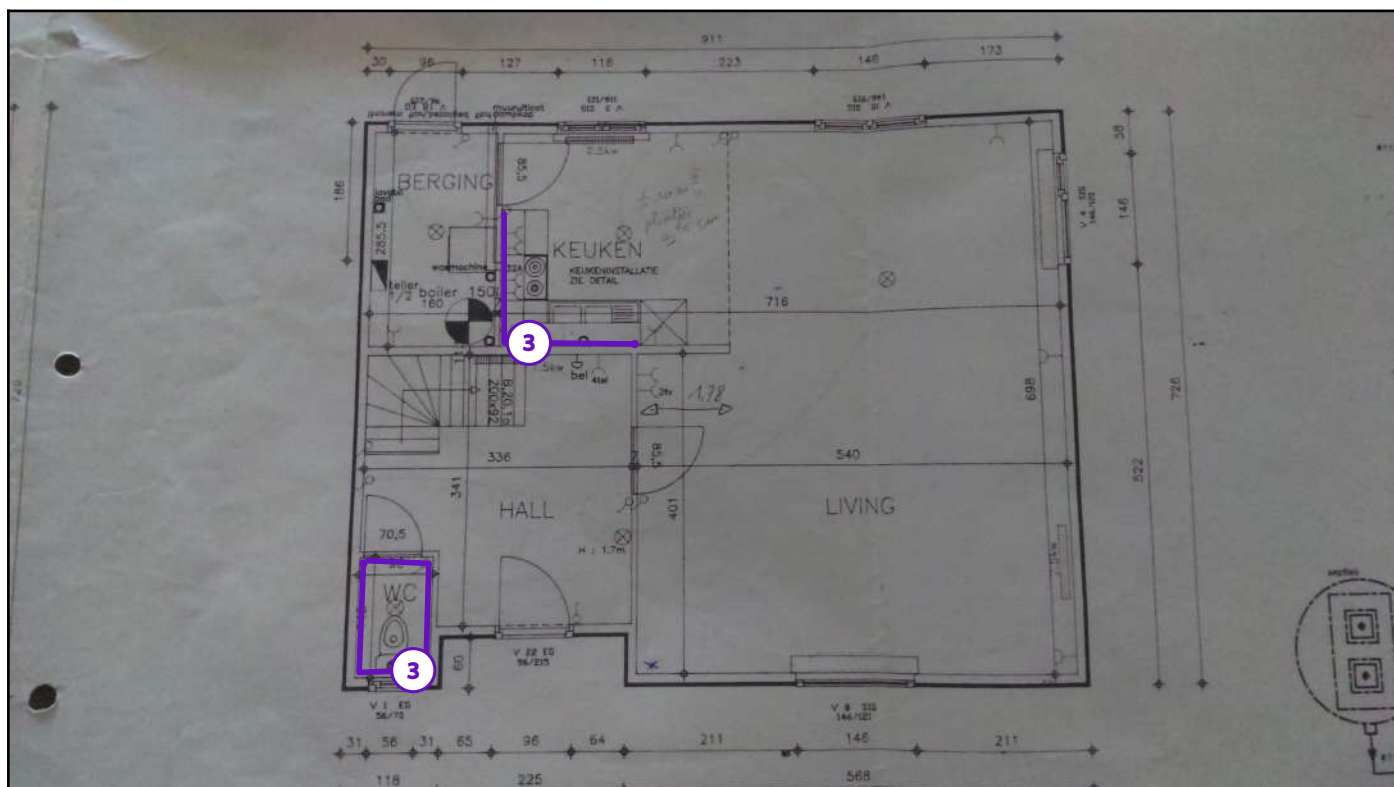
Betreft de tegellijm achter deze wand/vloertegels/plinten. Er bestaat steeds een mogelijke kans dat deze asbesthoudend is.

Voor 100% zekerheid kan u een aanvullend destructief onderzoek laten uitvoeren.

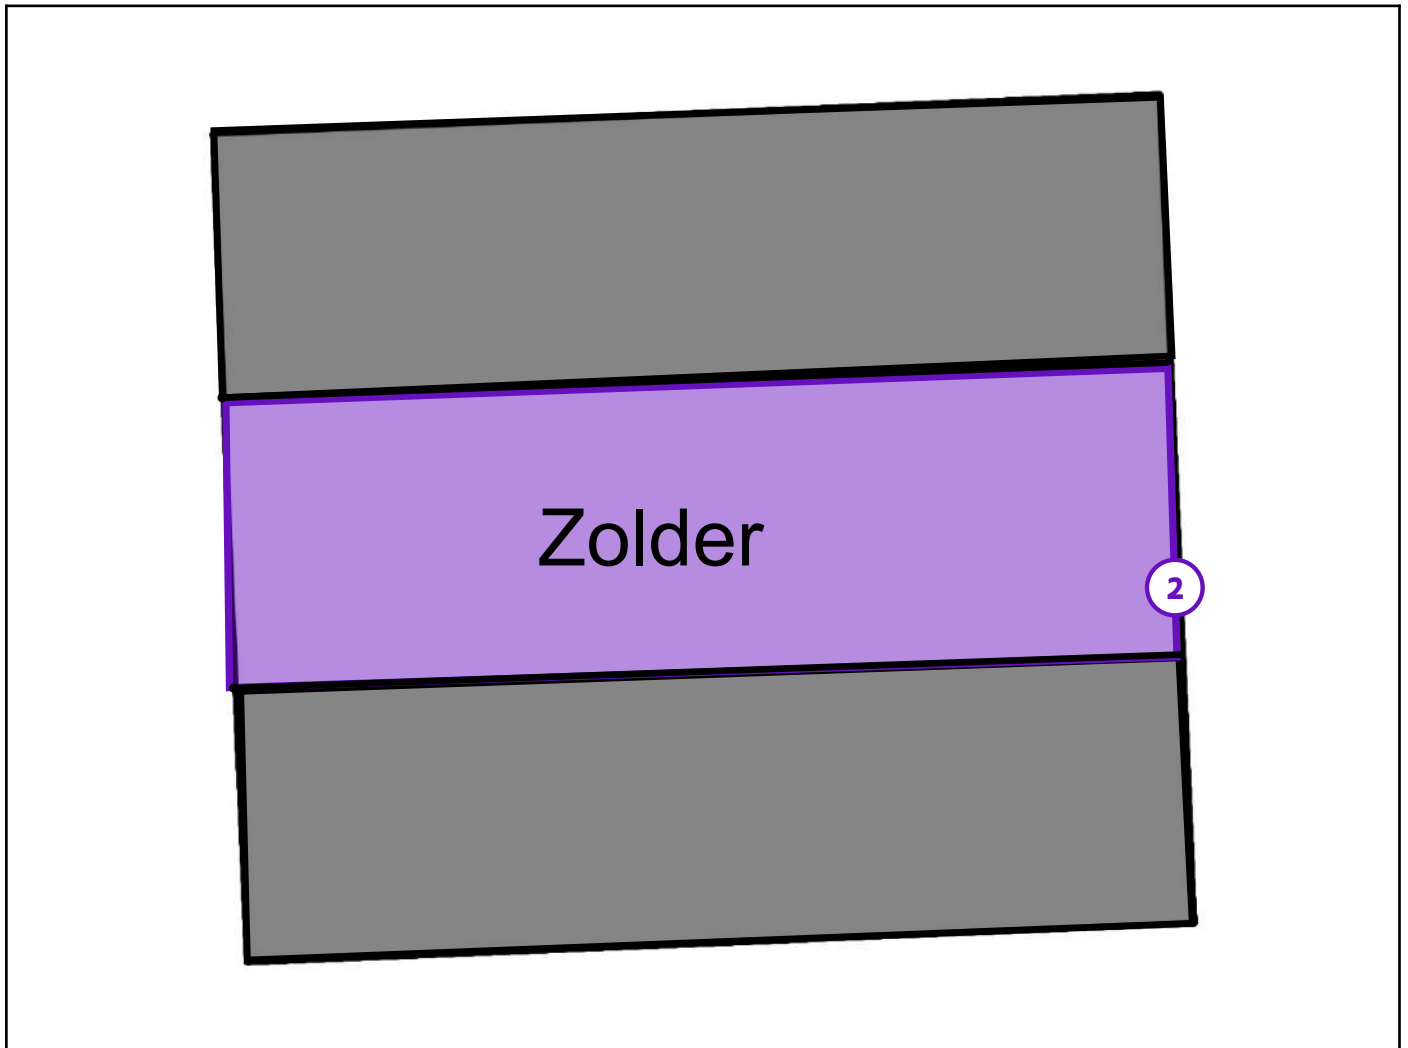
## Plan 1.12: Zolder

| Beschrijving | Type | Actie |
|---|---|---|
| 2. Zolder (niet beloopbaar) | Beperking | - |

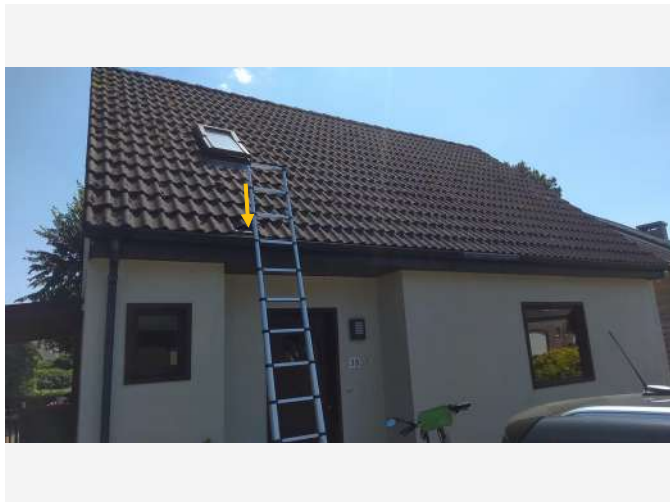
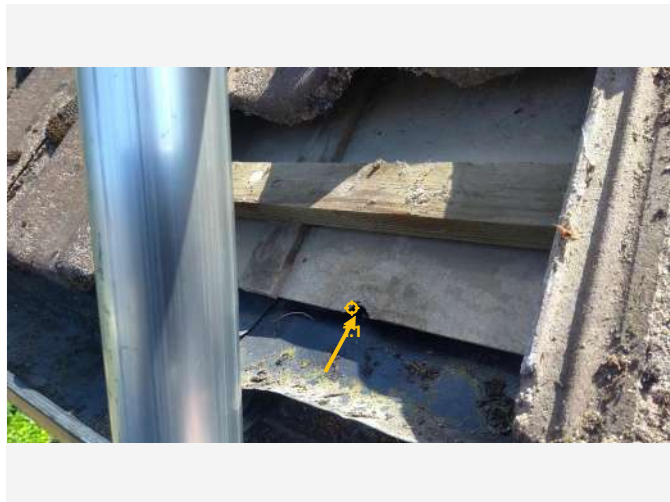
Het asbestmateriaal valt onder de mijlpaal van 2040.

| Eindbeoordeling materiaalrisico | Zeer laag materiaalrisico en/of zeer lage kans op vezelvrijgave |

| Gebondenheid | Categorie 1: hechtgebonden in oorsprong |
| Asbestsoort (vezeltype) | Alleen chrysotiel aanwezig |
| Asbestconcentratie | Laag (< 50%) |
| Toestand van het materiaal | Licht beschadigd, licht verweerd. Intacte calciumsilicaatplaat of materiaal met categorie 3-gebondenheid |

| # | Type | Referentie | Resultaat |
|---|---|---|---|
| 1.1 | Puntmonster | MM-03 | Chrysotiel |

| Beschrijving | Menuiserite (onderdak) |
| Hoeveelheid (oppervlakte - dikte - aantal) | <ul style="list-style-type: none"><li>• 90,00 m<sup>2</sup> - 0,40 cm - 1 stuk</li></ul> |

- Zorg voor een veilig beheer. Vermijd het beschadigen van het asbestmateriaal. Controleer de toestand jaarlijks op wijzigingen.

- Eenvoudige handelingen: mag via doe-het-zelf of door werknemer(s) met opleidingsattest eenvoudige handelingen  
De verwijdering van deze menuiserie platen laat u best uitvoeren door een erkend aannemer/dakwerker.

In één geheel verwijderen, luchtdicht en dubbel verpakken en afvoeren naar het containerpark. Fixeer of bevochtig de toepassing steeds vóór en tijdens de verwijdering. De toepassing mag niet breken en stofvorming moet vermeden worden.

Draag persoonlijke beschermingsmiddelen: FFP3 masker en wegwerpoverall categorie 3, type 5,6. Wegwerphandschoenen en afspoelbaar schoeisel.

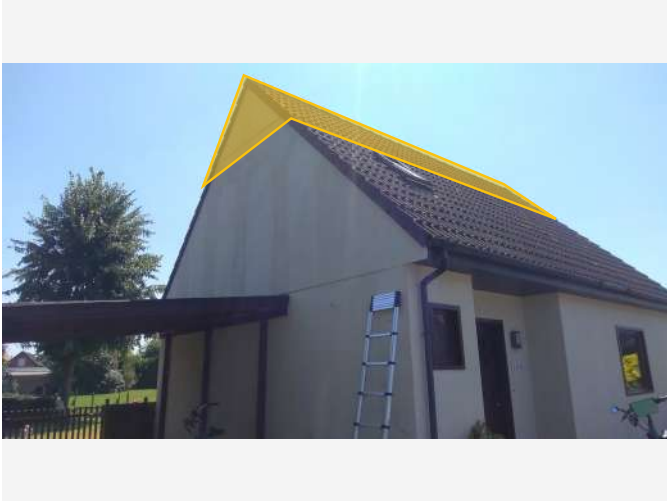
*Situeringsfoto*

**Reden:** Het onderzoek kan niet uitgevoerd worden binnen de bepalingen van de Welzijnswet

**Uitleg van de asbestdeskundige:** De zolderruimte is niet beloopbaar en werd niet onderzocht.

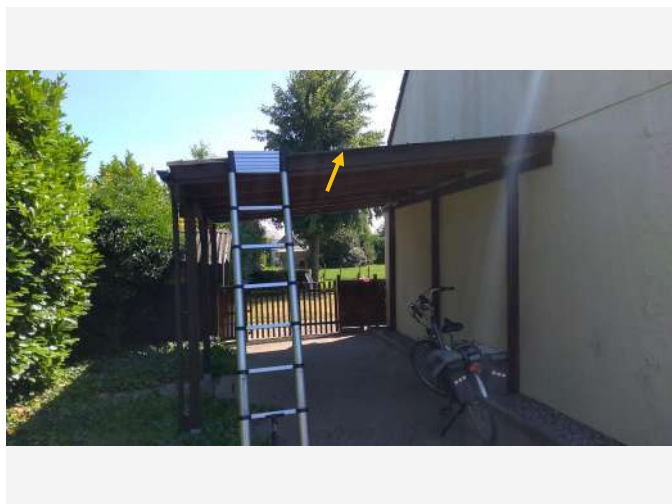
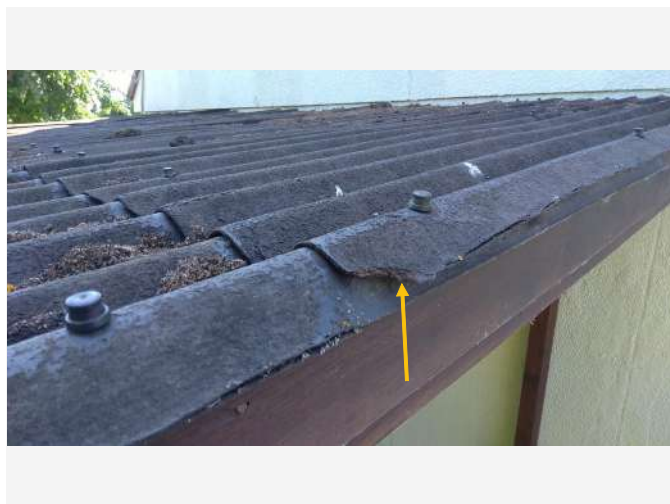
## Fiche 4: Bitumen golfplaten (carport)

Geen asbest

| # | Type | Referentie | Resultaat |
|---|---|---|---|
| 4.1 | Puntmonster | MM-08 | Geen asbest |

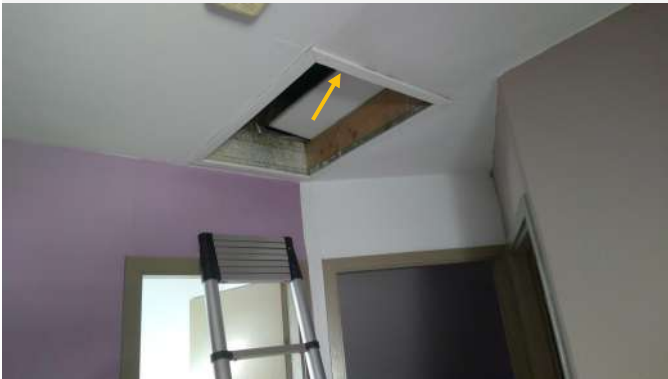
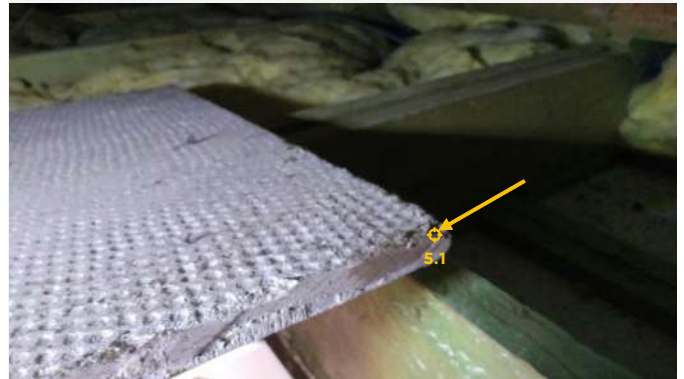
## Fiche 5: Plaat zolderluik

Geen asbest

| # | Type | Referentie | Resultaat |
|---|---|---|---|
| 5.1 | Puntmonster | MM-01 | Geen asbest |

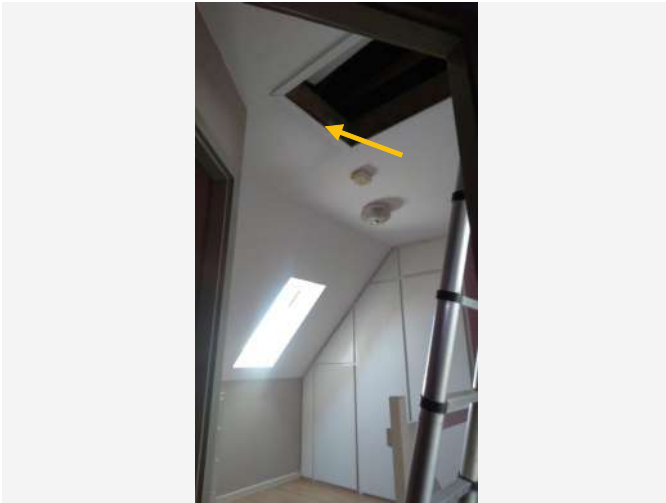
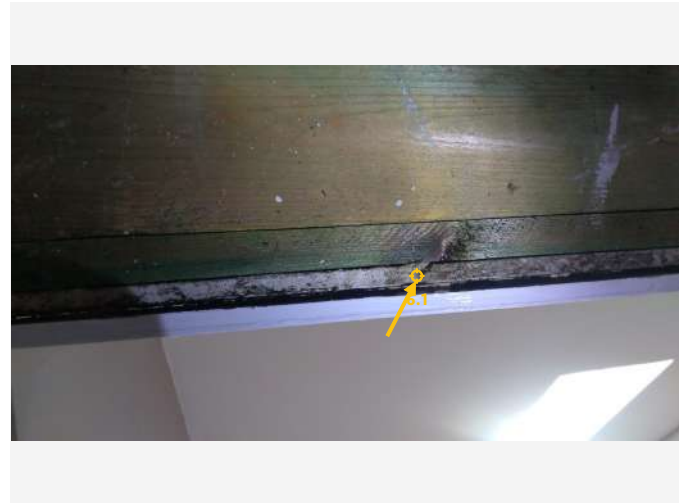
## Fiche 6: Plafondplaten uit gips

Geen asbest

| # | Type | Referentie | Resultaat |
|---|---|---|---|
| 6.1 | Puntmonster | MM-02 | Geen asbest |

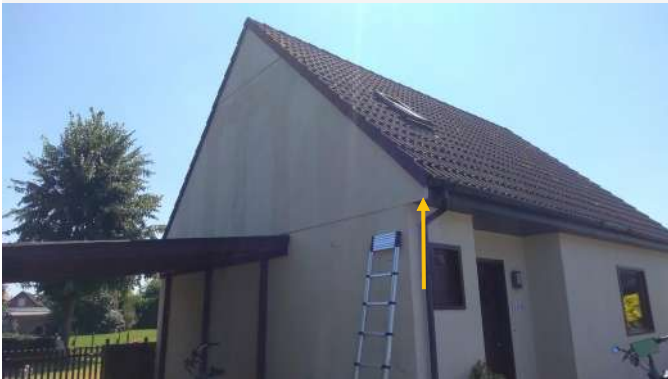
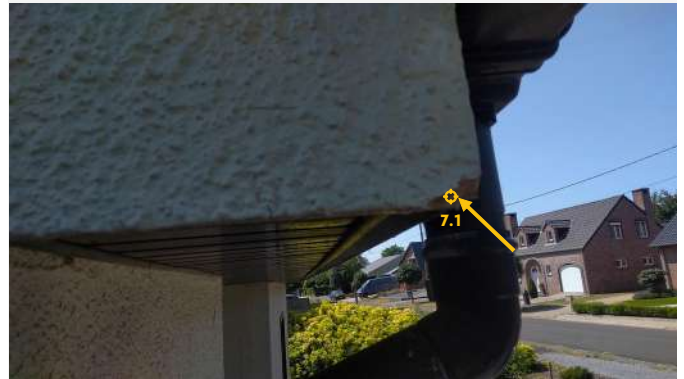
## Fiche 7: Plaat (zijgevel)

Geen asbest

| # | Type | Referentie | Resultaat |
|---|---|---|---|
| 7.1 | Puntmonster | MM-05 | Geen asbest |

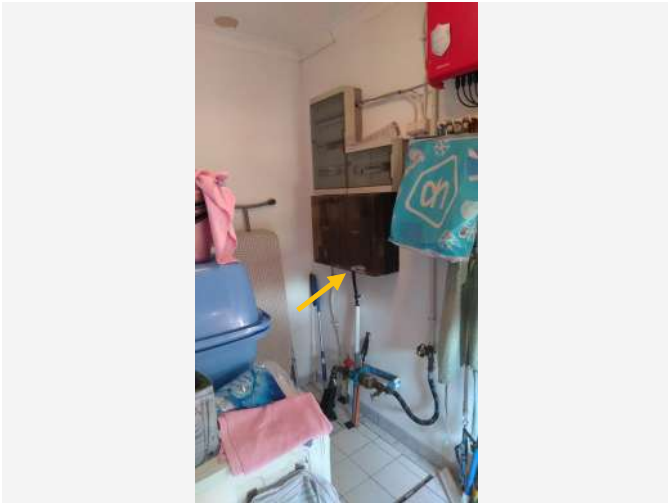
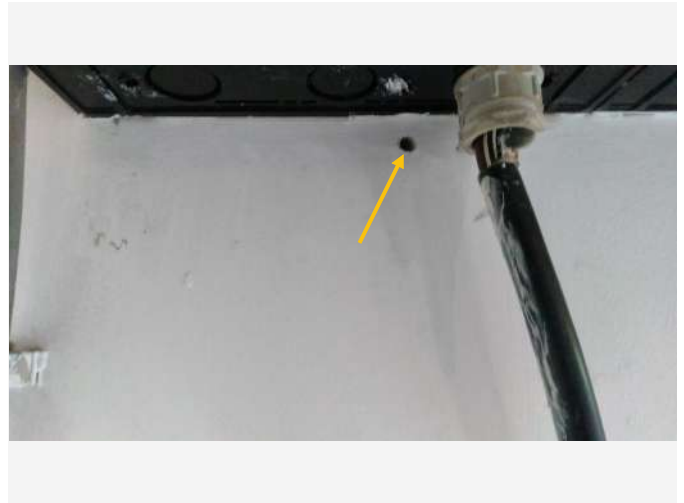
## Fiche 8: Muurpanelen

Geen asbest

| # | Type | Referentie | Resultaat |
|---|---|---|---|
| 8.1 | Puntmonster | MM-07 | Geen asbest |

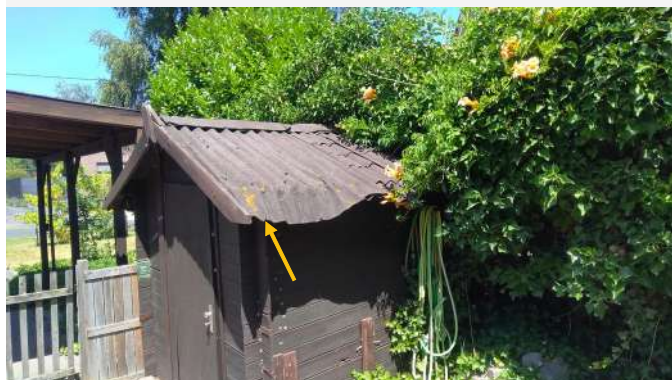
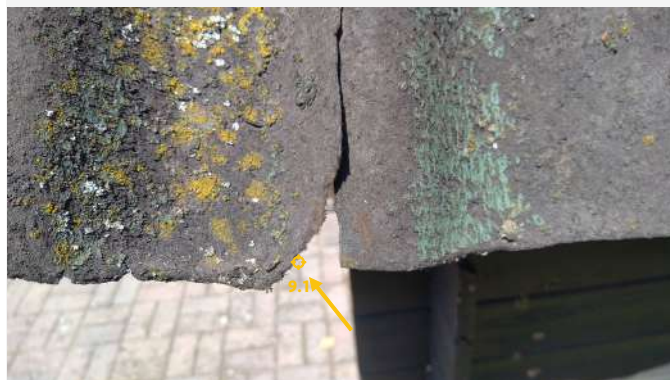
## Fiche 9: Bitumen golfplaten (tuinhuis)

Geen asbest

| # | Type | Referentie | Resultaat |
|---|---|---|---|
| 9.1 | Puntmonster | MM-04 | Geen asbest |

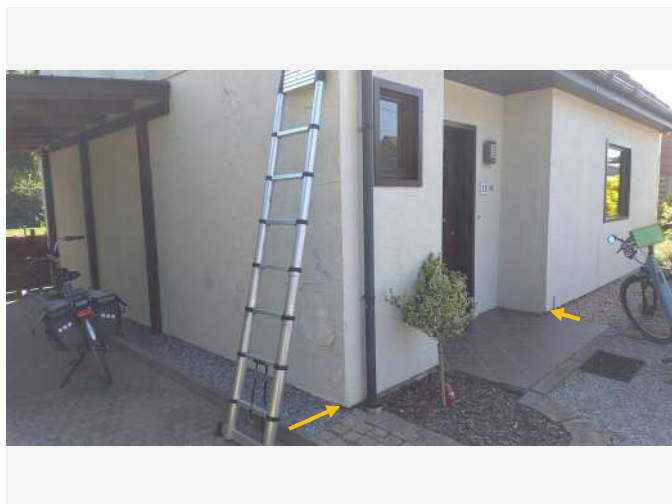
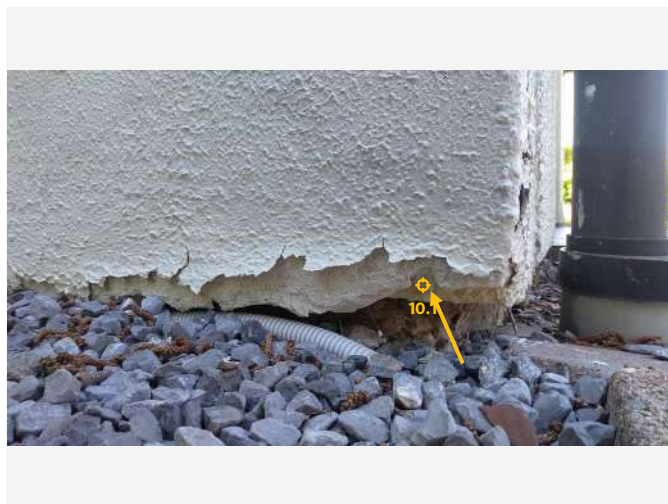
## Fiche 10: Crepi (buitengevel)

Geen asbest

| # | Type | Referentie | Resultaat |
|---|---|---|---|
| 10.1 | Mengmonster | MM-06 | Geen asbest |

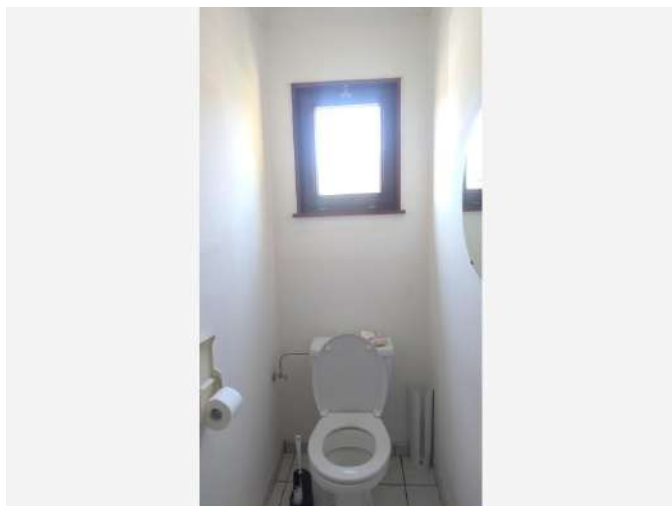
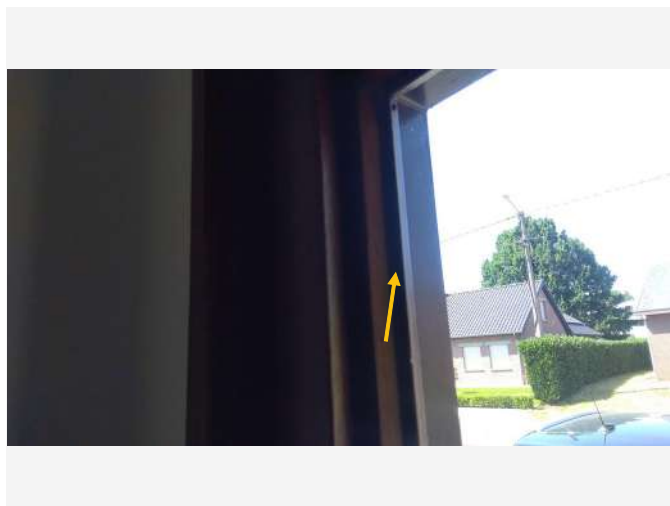
### Fiche 11: Mastiek ramen

| Beschrijving | Notitie | Terug te vinden op plannen |
|---|---|---|
| Fiche 11: Mastiek ramen | De mastiek van alle ramen werd gecontroleerd en is niet verdacht.<br><br>Betreft silicone. | - |

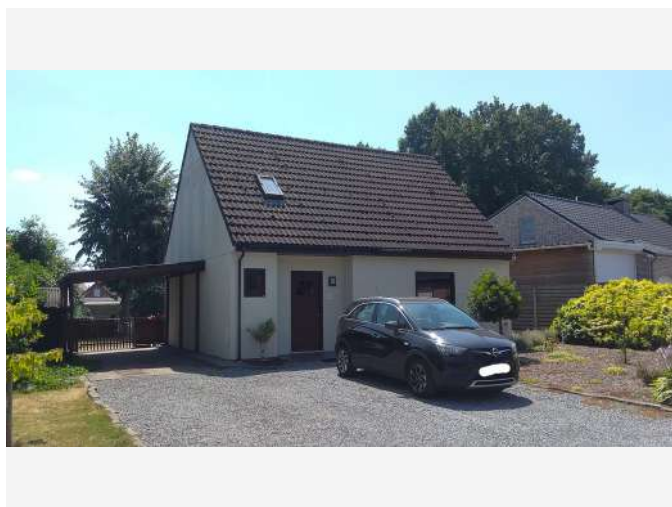
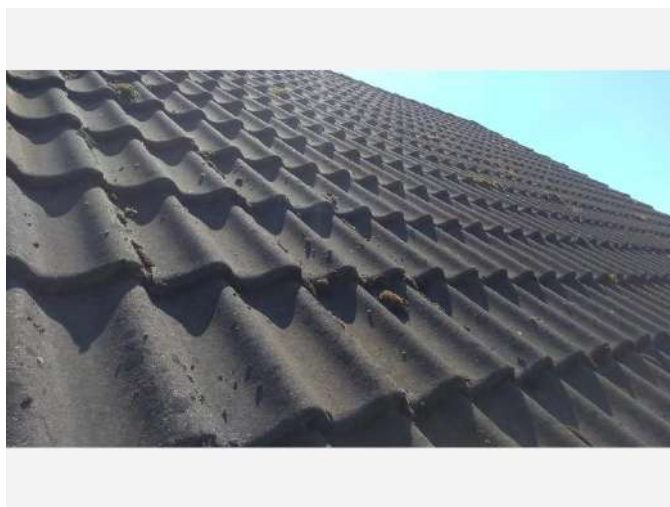
### Fiche 12: Dakbedekking

| Beschrijving | Notitie | Terug te vinden op plannen |
|---|---|---|
| Fiche 12: Dakbedekking | Het dak bevat dakpannen. Niet verdacht. | Plan 1.1: Dakplan |

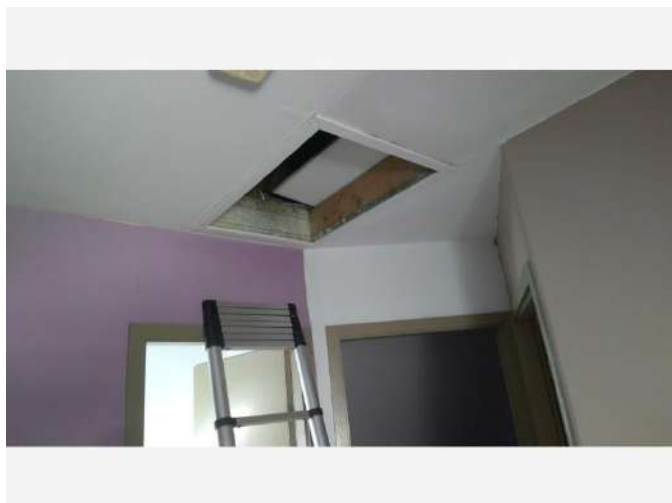
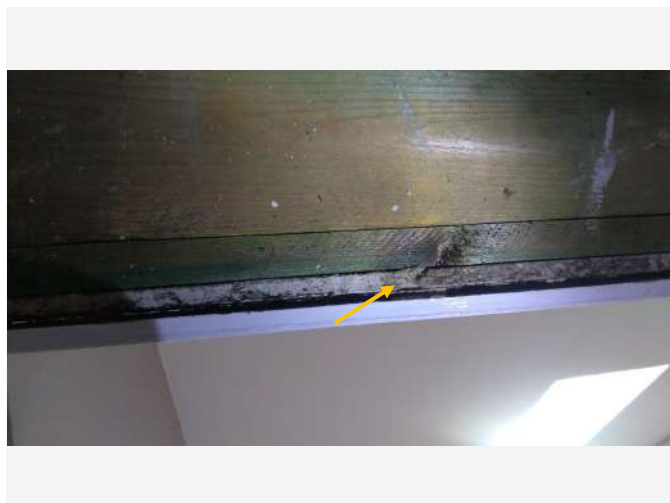
### Fiche 14: Geen pleisterwerk aanwezig

| Beschrijving | Notitie | Terug te vinden op plannen |
|---|---|---|
| Fiche 14: Geen pleisterwerk aanwezig | Er werd geen pleisterwerk vastgesteld. Alle muren en plafonds bevatten gipsplaten.<br><br>Let wel; hierachter kunnen steeds asbestverdachte materialen verborgen zitten. | - |
