# Asbestinventarisatetest

Sint-Annalaan 38/B001, 1853 Grimbergen

Attestnummer : **20260712-000189.000**

Uitgegeven op : **12.07.2026**

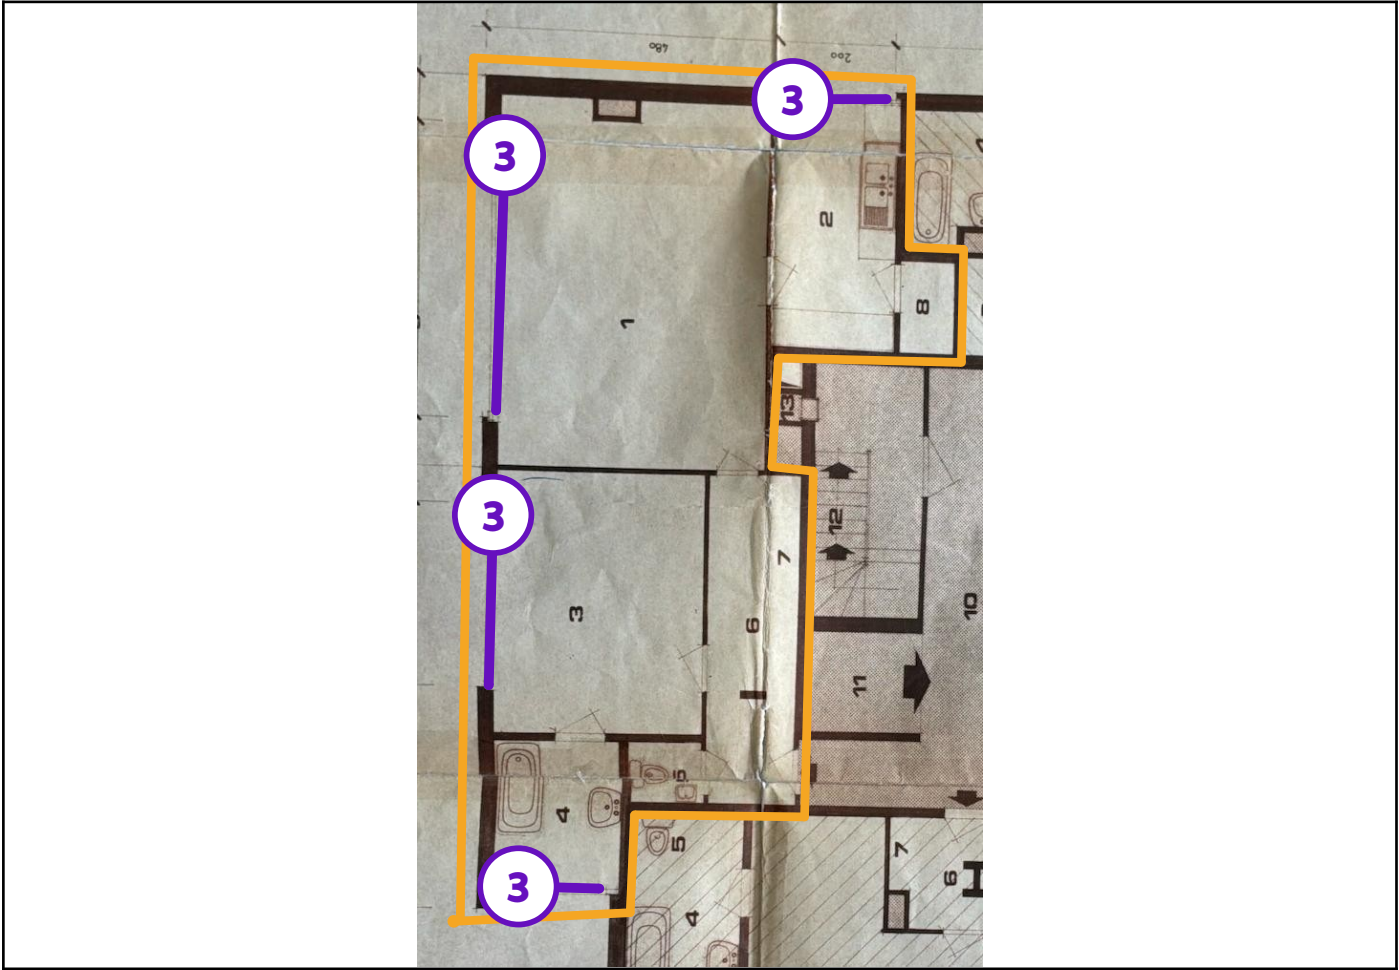
# Plan 1.1: Appartement

| Beschrijving | Type | Actie |
|---|---|---|
| 3. Woning - kit - ramen | Overige ruimte of materiaal | - |

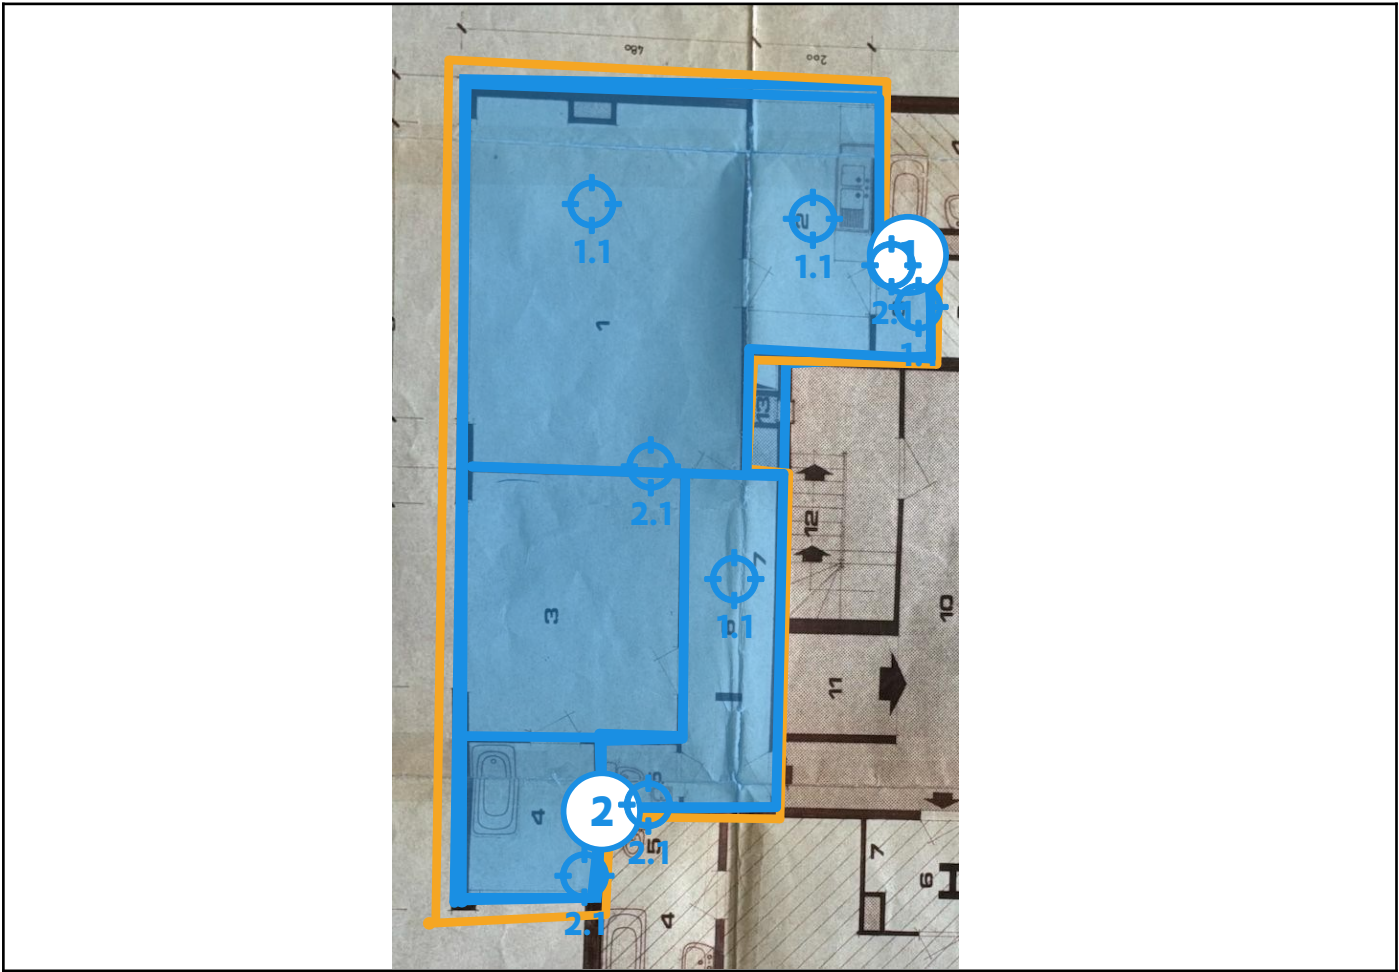
# Plan 1.2: Appartement - pleister

| Beschrijving | Type | Actie |
|---|---|---|
| 1. Woning - pleisterwerk - plafonds | Geen asbest | - |
| 2. Woning - pleisterwerk - muren | Geen asbest | - |

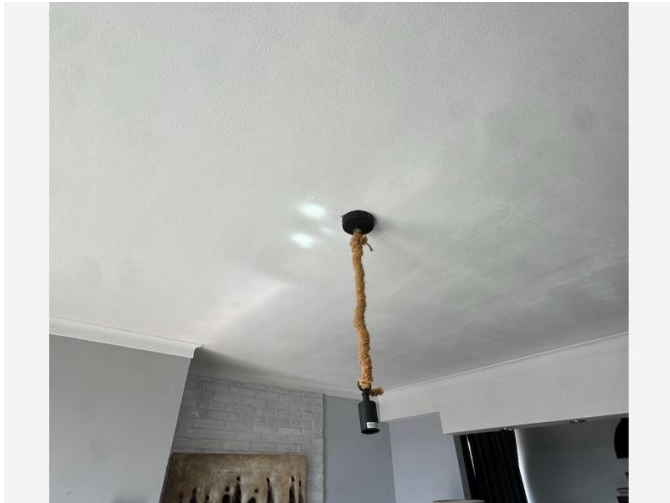
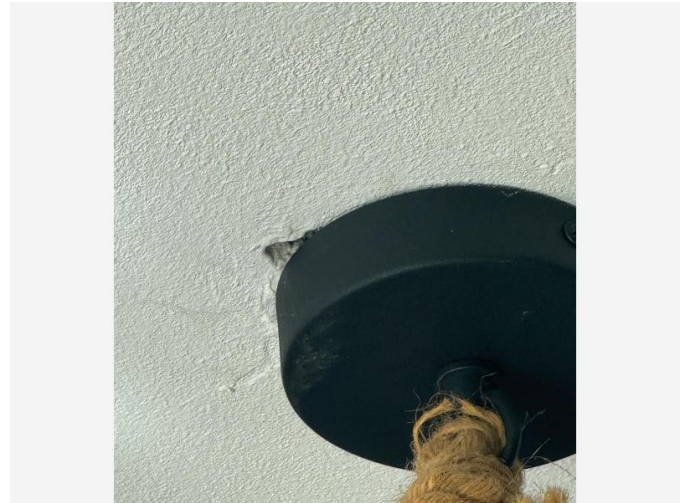
Geen asbest

## Conclusie

| Beschrijving | Woning - pleisterwerk - plafonds |
| Bindmiddel van materiaal | Gips - kalk |
| Gebondenheid op basis van bindmiddel | Niet-hechtgebonden |
| Hoeveelheid (oppervlakte - dikte - aantal) | • 75,00 m <sup>2</sup> - 2,00 cm - 1 stuk |

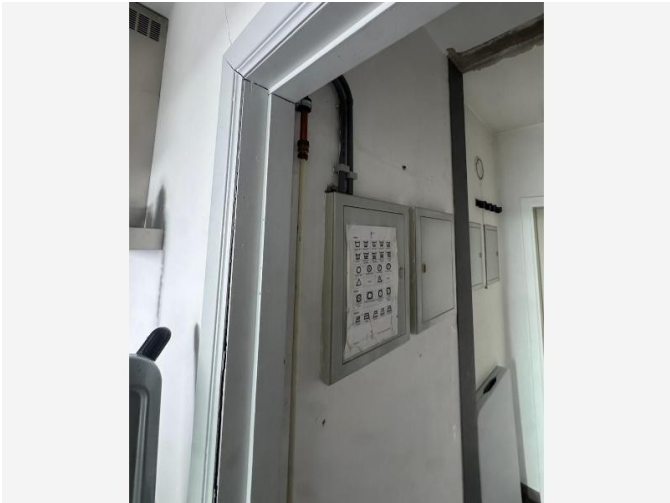
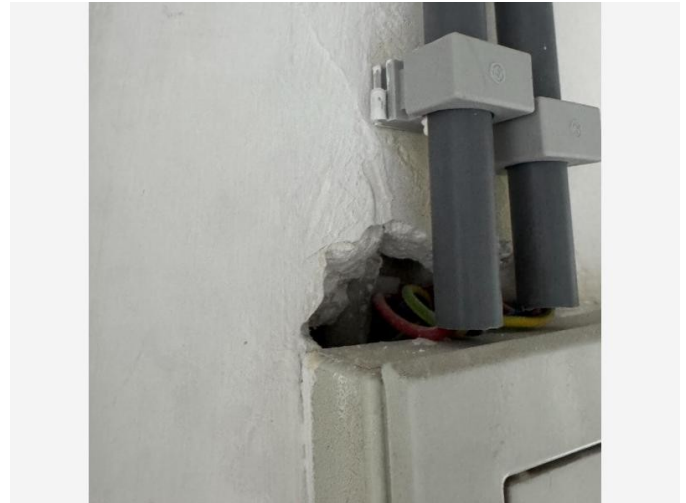
### Conclusie

Geen asbest

| Beschrijving | Woning - pleisterwerk - muren |
| Bindmiddel van materiaal | Gips - kalk |
| Gebondenheid op basis van bindmiddel | Niet-hechtgebonden |
| Hoeveelheid (oppervlakte - dikte - aantal) | • 100,00 m <sup>2</sup> - 2,00 cm - 1 stuk |

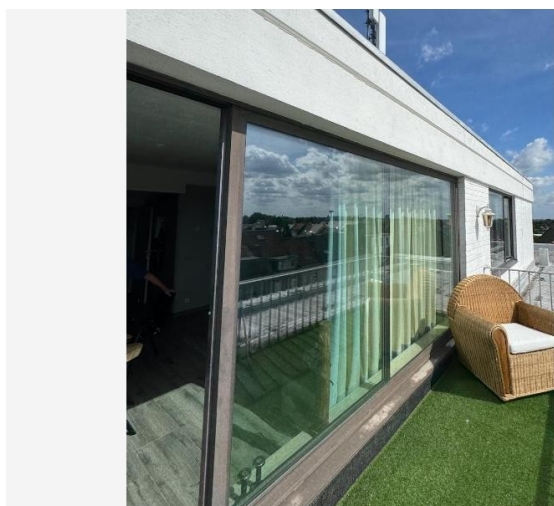
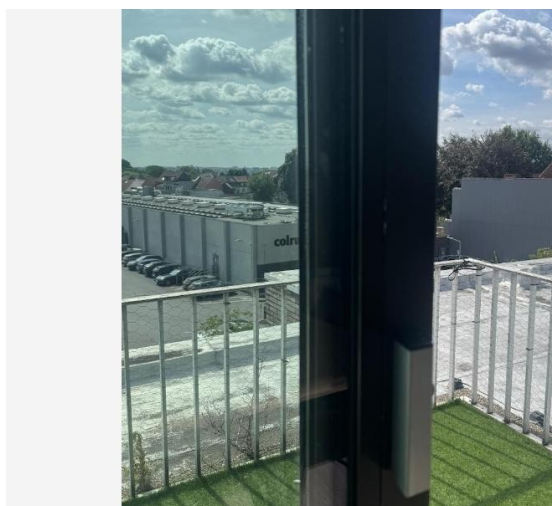
### Fiche 3: Woning - kit - ramen

| Beschrijving | Notitie | Terug te vinden op plannen |
|---|---|---|
| Fiche 3: Woning - kit - ramen | Tijdens de inspectie zijn de ramen grondig gecontroleerd. Er is vastgesteld dat de ramen volledig afgedicht zijn met elastische kit met in de volledige doorsnede dezelfde kleur. Deze zijn niet-asbestverdacht. | Plan 1.1: Appartement |
