# Asbestinventarisatetest

Lindestraat 10, 3512 Hasselt

Attestnummer : **20260717-000081.000**

**Asbestveilig** (maar mogelijk niet asbestvrij)

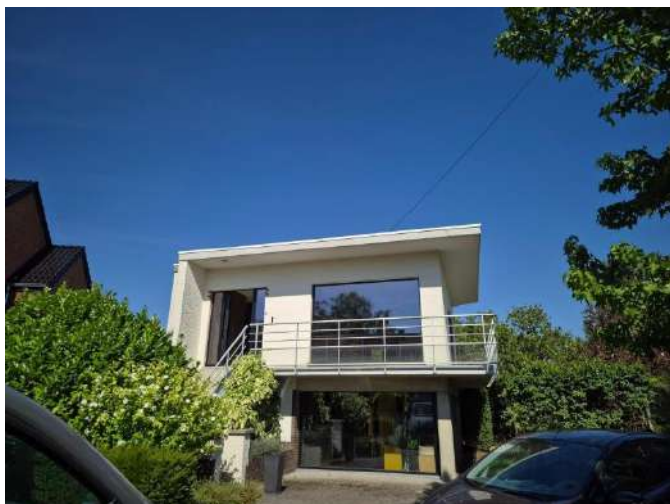
Situeringfoto

**Reden:** Het te onderzoeken materiaal situeert zich hoger dan 3,50 m te rekenen vanaf een veilige ondergrond

**Uitleg van de asbestdeskundige:** De dakbedekking betreft een mogelijk asbestverdacht materiaal. Bij verwijdering van de roofing is een verhoogd risico op asbestvezelvrijstelling mogelijk. De verwijderingswerken dienen te worden uitgevoerd door een daartoe bevoegde asbestverwijderaar, overeenkomstig de geldende regelgeving

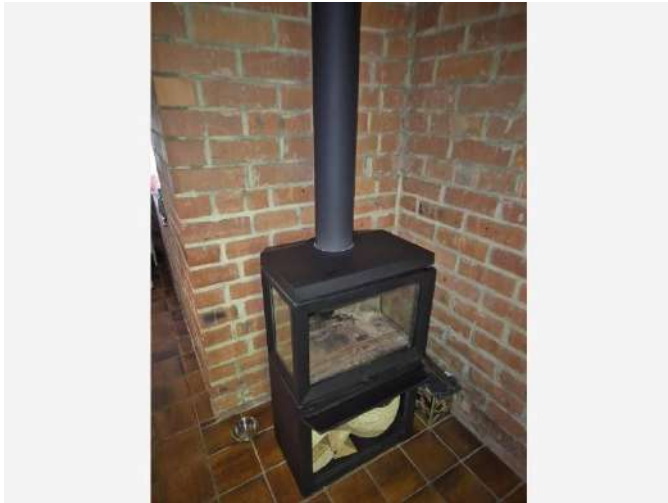
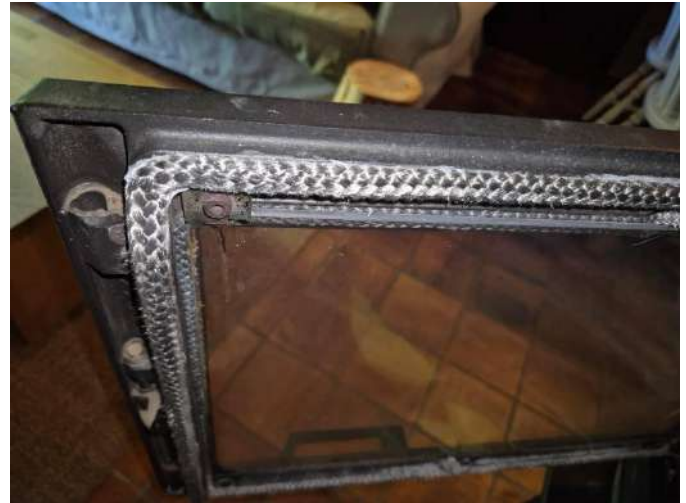
Zie de factuur voor het plaatsen van de kachel in de bewijsdocumenten.

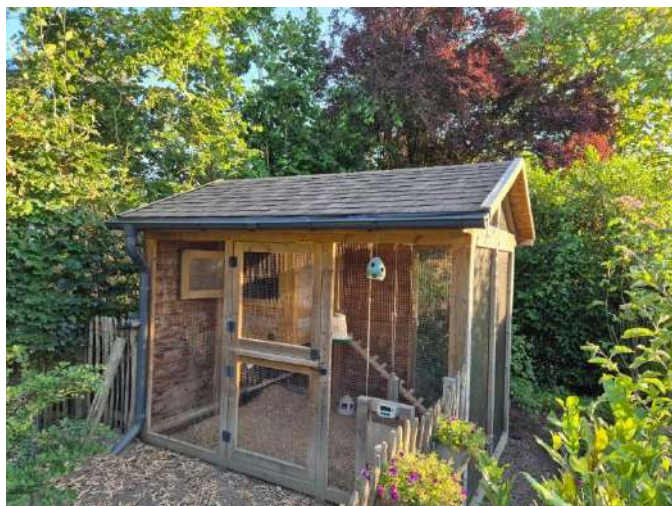
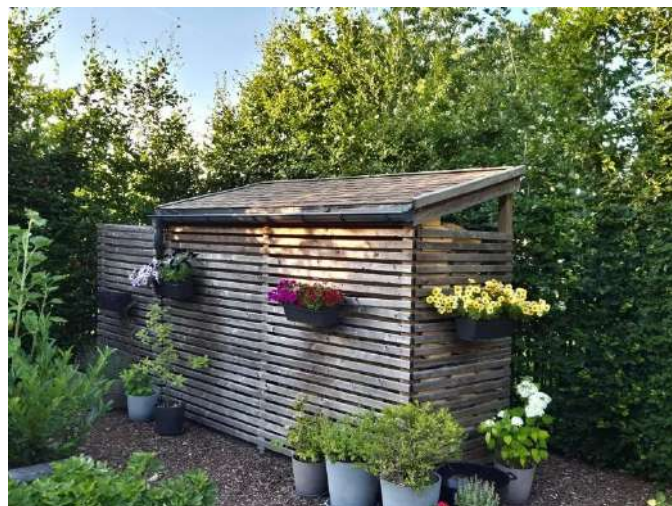
Deze materialen zijn aangekocht in 2020.

Zie bij bewijsdocumenten de factuur.

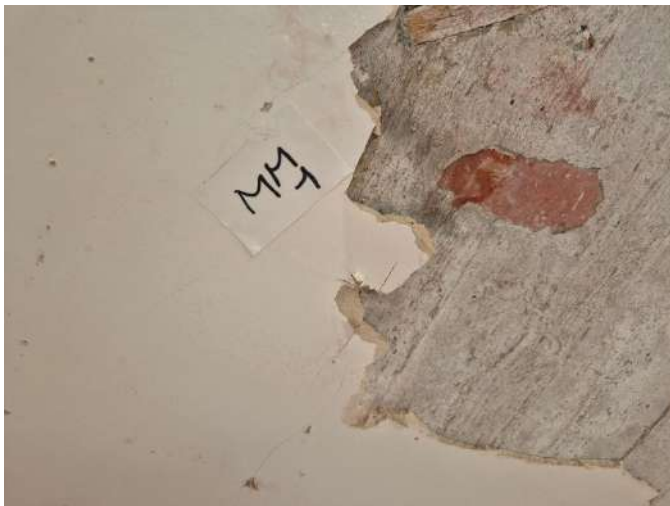
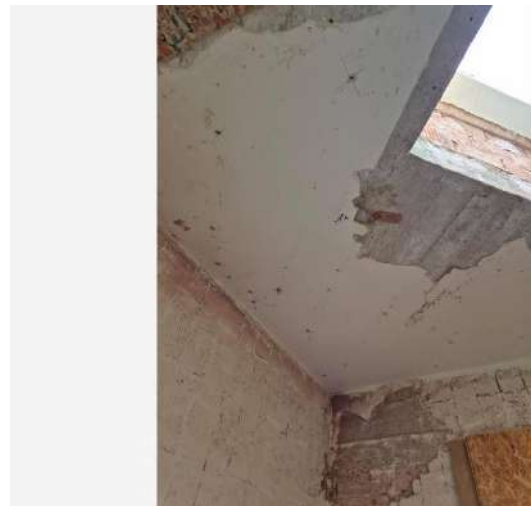
## Fiche 4: Pleisterwerk plafond

Geen asbest

| Opmerking | <p>Pleisterwerk plafond; gang, badkamer</p> <p>Traphal niet toegankelijk voor monsternamen plafond omwille van onstabiliteit ondergrond.</p> <p>Geen pleisterwerk aanwezig aan het plafond in de living.</p> |

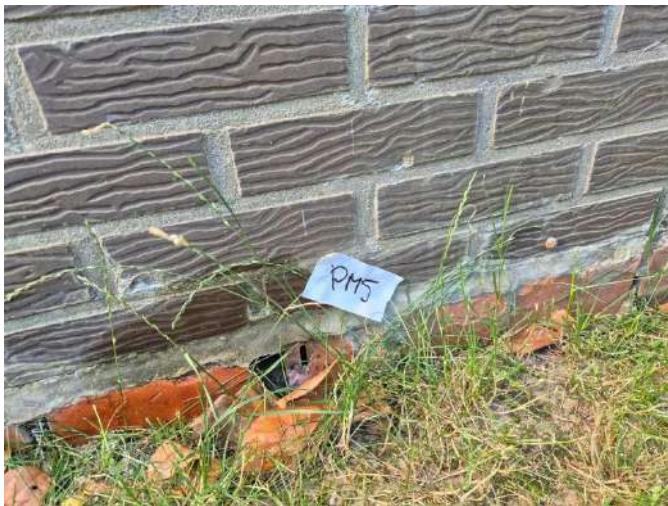
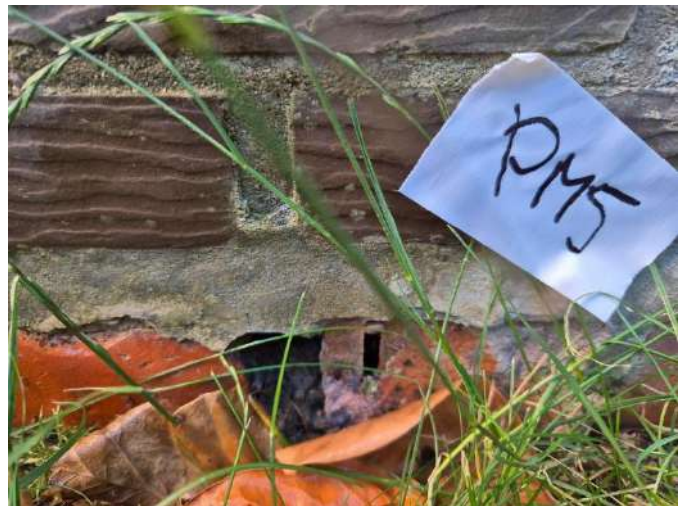
## Fiche 5: Cementering buitengevel

Geen asbest

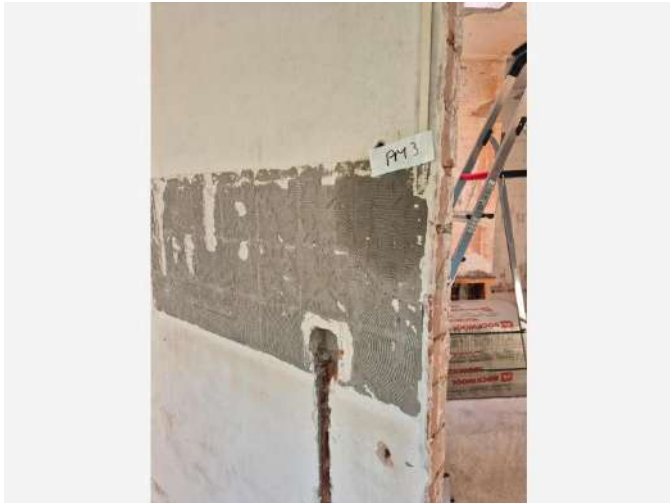
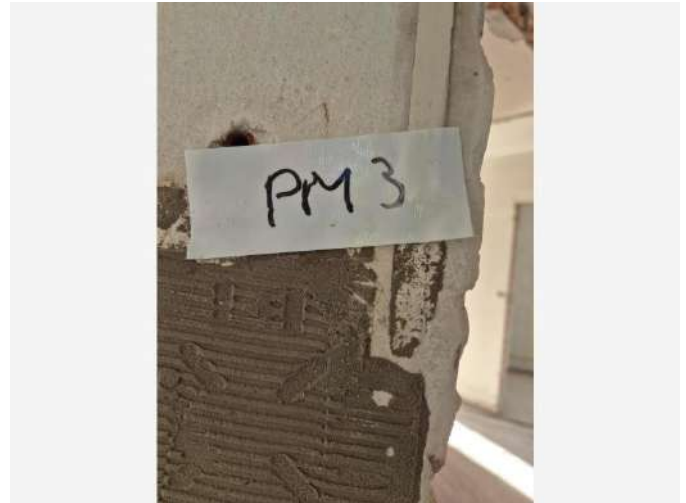
## Fiche 6: Tegellijmresten keuken

Geen asbest

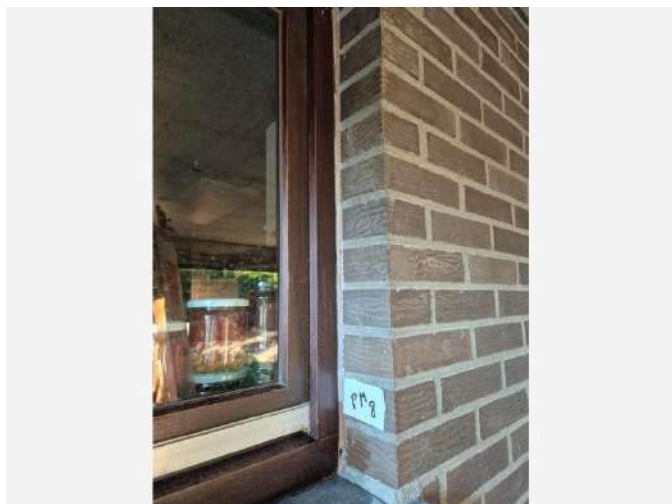
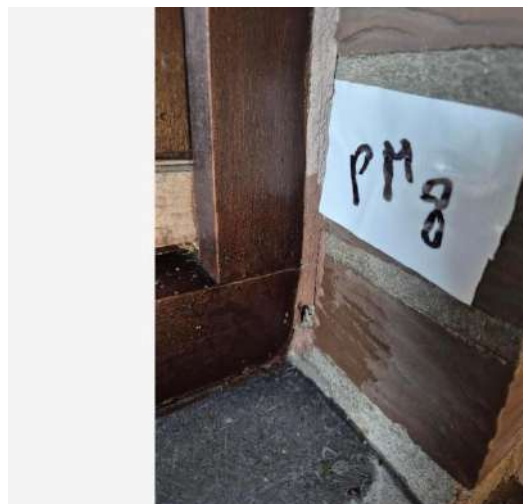
## Fiche 7: Mastiek schrijnwerkerij

Geen asbest

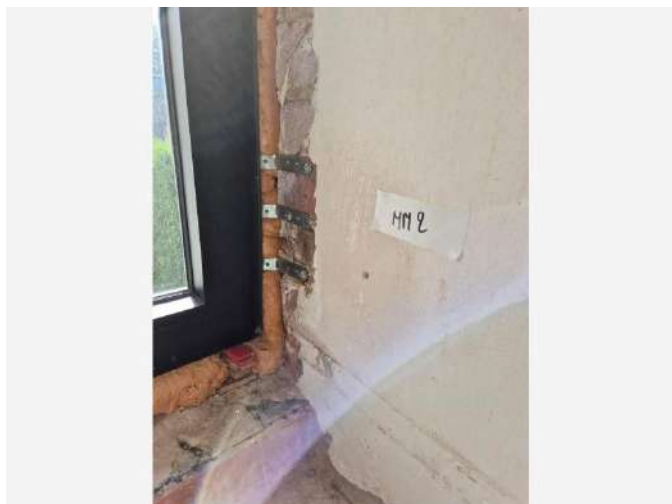
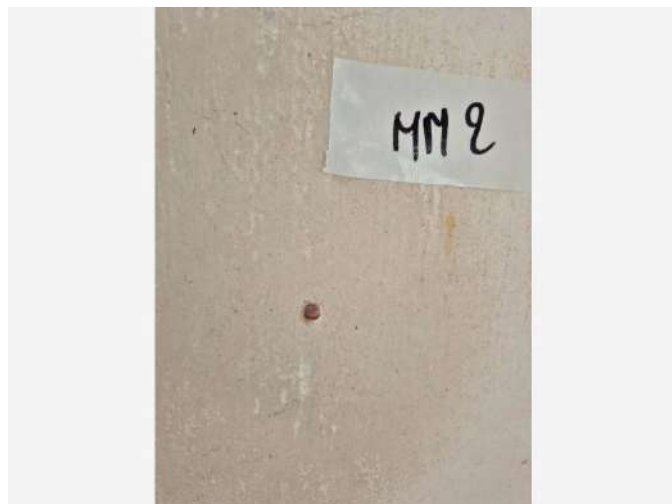
## Fiche 8: Pleisterwerk wanden

Geen asbest

| Opmerking | Pleisterwerk wanden; Traphal, badkamer, gang<br>Geen stookplaats aanwezig. |

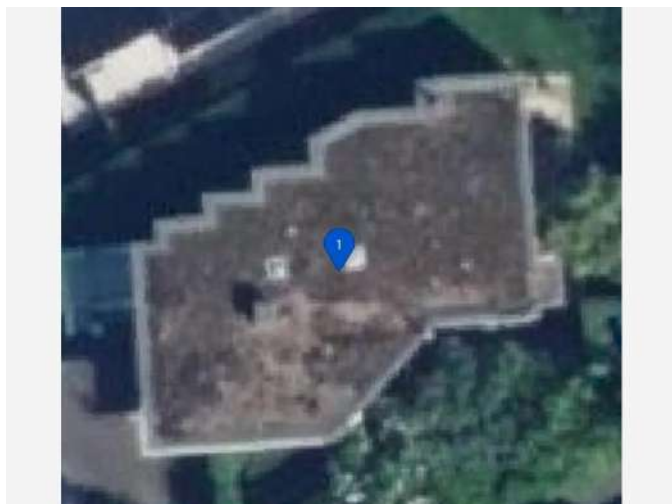
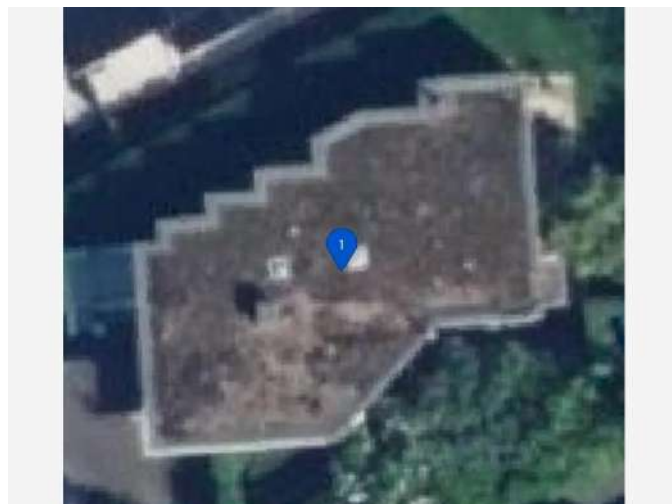
Geen asbest

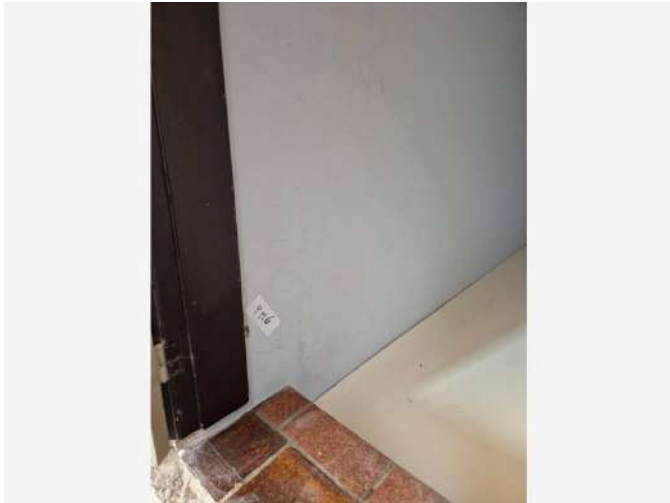
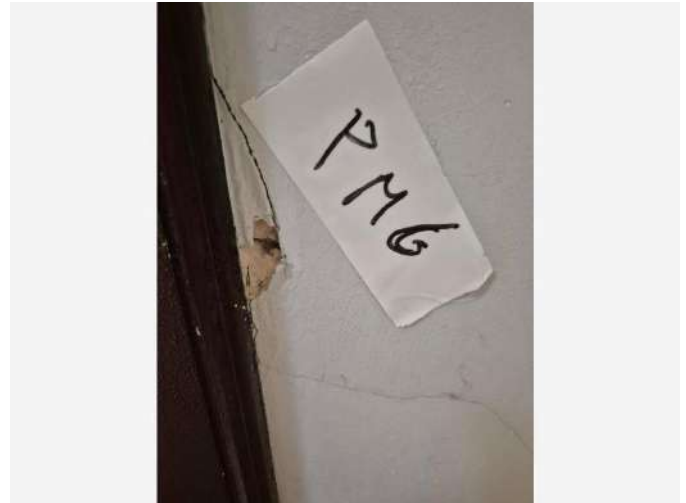
Geen asbest
