# Asbestinventarisatattest

Korenveldlaan 62, 1780 Wemmel

Attestnummer : 20260714-000113.000

**Asbestveilig** (maar niet asbestvrij)

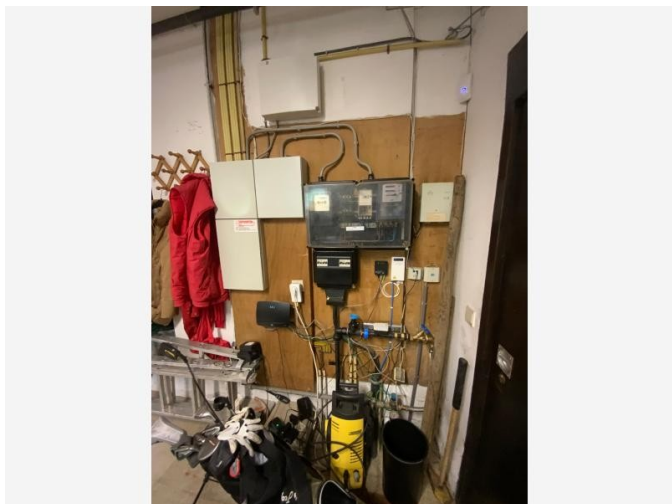
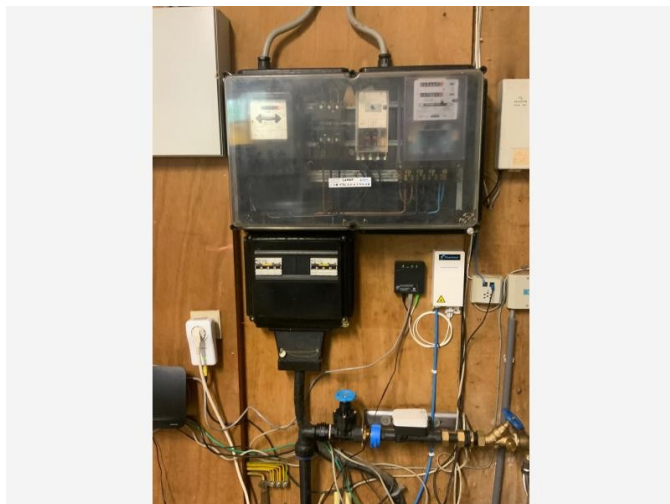
| 1. Bakeliet schakelkast | Asbestmateriaal | Zorgvuldig beheren |

Het asbestmateriaal valt onder de mijlpaal van 2040.

| Eindbeoordeling materiaalisico | Laag materiaalisico en/of verlaagde kans op vezelvrijgave |

| Asbestsoort (vezeltype) | Crocidoliet aanwezig |
| Afschermingsgraad van het gehele materiaal | Geheel of deels vrij aan de binnenlucht, maar geen contact met binnenluchtstromen |
| Toestand van het materiaal | Onbeschadigd, niet verweerd |

| Beschrijving | Bakeliet schakelkast |
| Identificatiemethode | <p>De asbestdeskundige beoordeelt het materiaal als asbestverdacht en dus asbesthoudend, en dit zonder monstername.</p> <p>Motivatie: De monstername brengt andere schade aan dan schade die inherent is aan de monstername.</p> |

- Zorg voor een veilig beheer. Vermijd het beschadigen van het asbestmateriaal. Controleer de toestand jaarlijks op wijzigingen.
- Voer bijkomende staalname(s) uit.

- Eenvoudige handelingen: mag via doe-het-zelf of door werknemer(s) met opleidingsattest eenvoudige handelingen  
Deze toepassing kan door een aannemer die over een opleidingsattest eenvoudige handelingen beschikt of door een particulier (doe-het-zelf), verwijderd worden indien er geen verhoogd risico op vrijgave van asbestvezels (max. concentratie 0,01 vezels/cm<sup>3</sup> - CODEX Art. VI.3-54) ontstaat en de toepassing voorafgaand wordt gefixeerd/bevochtigd; de individuele elementen zonder machinale werktuigen (boormachine, slijpschijf, hogedrukreiniger,...) en zonder breken of gooien een voor een losgemaakt worden; en ten slotte dubbel en luchtdicht verpakt weggevoerd worden naar een erkend afvalpunt (recyclagepark).

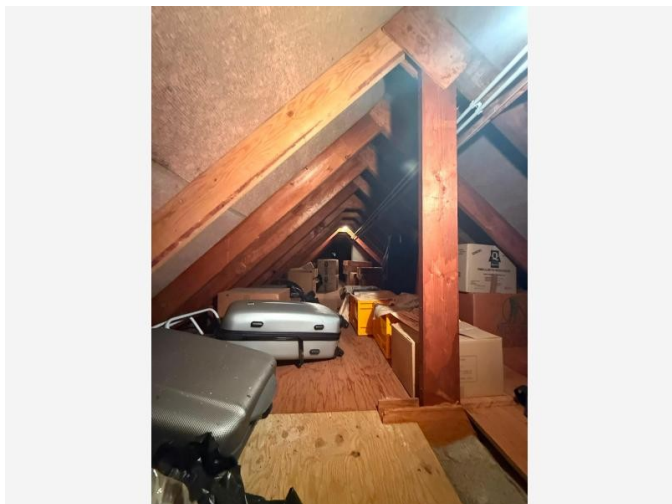
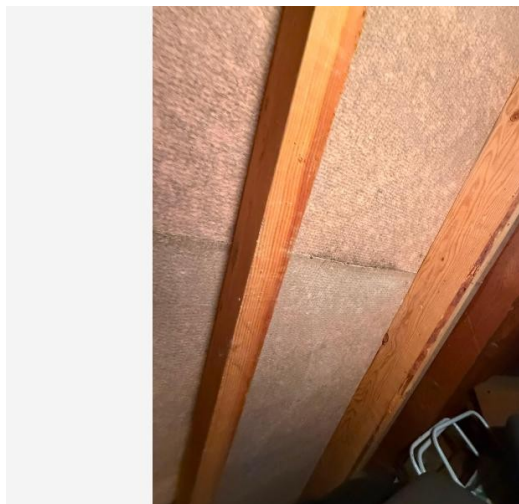
| Beschrijving | Type | Actie |
|---|---|---|
| 2. Onderdak type Menuiserite | Asbestmateriaal | Zorgvuldig beheren |

Het asbestmateriaal valt onder de mijlpaal van 2040.

| Eindbeoordeling materiaalrisico | Zeer laag materiaalrisico en/of zeer lage kans op vezelvrijgave |

| Asbestsoort (vezeltype) | Alleen chrysotiel aanwezig |
| Afschermingsgraad van het gehele materiaal | Stootvaste afscherming of omkasting |
| Toestand van het materiaal | Onbeschadigd, niet verweerd |

| # | Type | Referentie | Resultaat |
|---|---|---|---|
| 2.1 | Puntmonster | 10726-men-kor | Chrysotiel |

| Beschrijving | Onderdak type Menuiserite |

- Zorg voor een veilig beheer. Vermijd het beschadigen van het asbestmateriaal. Controleer de toestand jaarlijks op wijzigingen.

- Eenvoudige handelingen: mag via doe-het-zelf of door werknemer(s) met opleidingsattest eenvoudige handelingen  
Deze toepassing kan door een aannemer die over een opleidingsattest eenvoudige handelingen beschikt of door een particulier (doe-het-zelf), verwijderd worden indien er geen verhoogd risico op vrijgave van asbestvezels (max. concentratie 0,01 vezels/cm<sup>3</sup> - CODEX Art. VI.3-54) ontstaat en de toepassing voorafgaand wordt gefixeerd/bevochtigd; de individuele elementen zonder machinale werktuigen en zonder breken of gooien een voor een losgemaakt worden; en ten slotte in gesloten verpakking weggevoerd worden naar een erkend afvalpunt (recyclagepark).

- Eenvoudige handelingen: enkel door erkend asbestverwijderaar  
Indien bovenstaande criteria worden overschreden:

Deze toepassing kan enkel door een erkende asbestverwijderaar verwijderd worden omdat er hier automatisch een verhoogd risico op vrijgave van asbestvezels (max. concentratie 0,01 vezels/cm<sup>3</sup> - CODEX - Art. VI.3-54) ontstaat. (Bron: VLAREM II: 6.4.0.1 par1, par2 en par3). Een erkend asbestverwijderaar moet ingeschakeld worden voor deze toepassingen die niet (kunnen) worden verwijderd door de couveuzemethode, door hermetische zone of door de materialen beschreven in Vlarem II, art. 6.4.0.1 par2. (Bron: Leidraad bij het Inspectieprotocol)

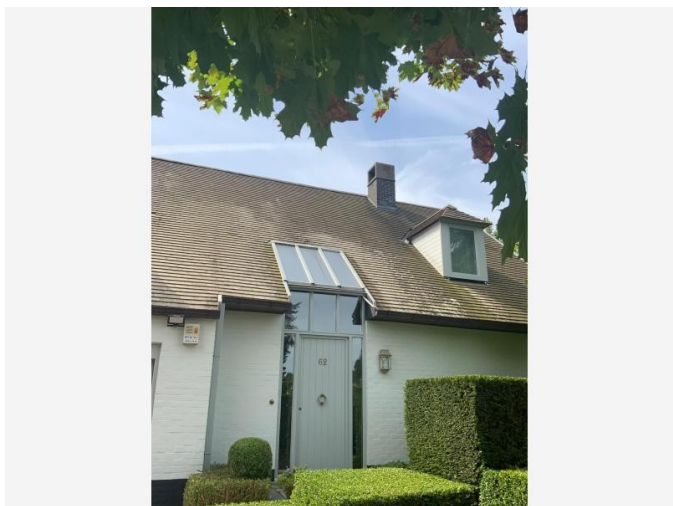
*Situeringfoto*

| Beschrijving | Type | Actie |
|---|---|---|
| 3. Schouw | Beperking | - |

**Reden:** Het te onderzoeken materiaal situeert zich hoger dan 3,50 m te rekenen vanaf een veilige ondergrond

**Uitleg van de asbestdeskundige:** De schouw bevat binnenin mogelijk een asbestcement rookgaskanaal. Laat dit onderzoeken bij eventuele werken.

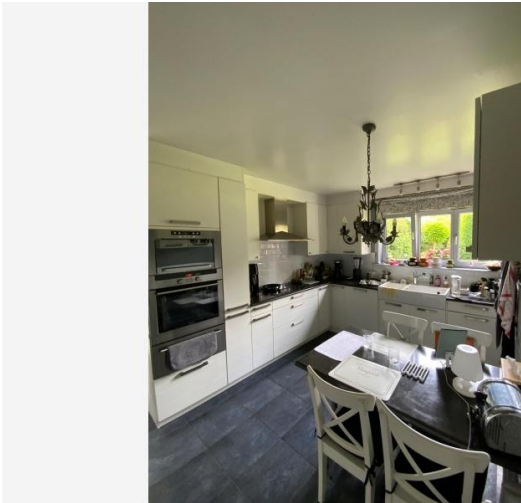
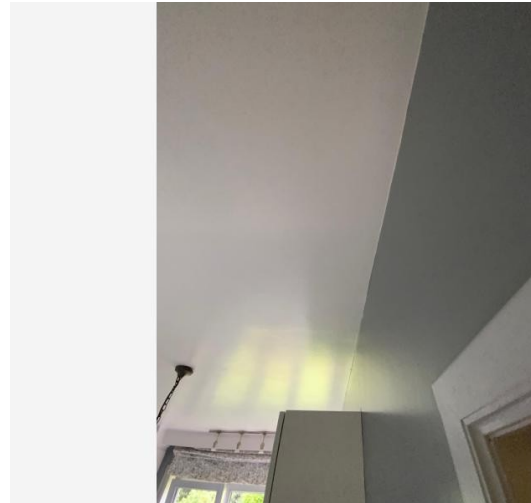
## Fiche 4: Pleisterwerk plafonds

Geen asbest

| # | Type | Referentie | Resultaat |
|---|---|---|---|
| 4.1 | Mengmonster | 10726-Pleipla-kor | Geen asbest |

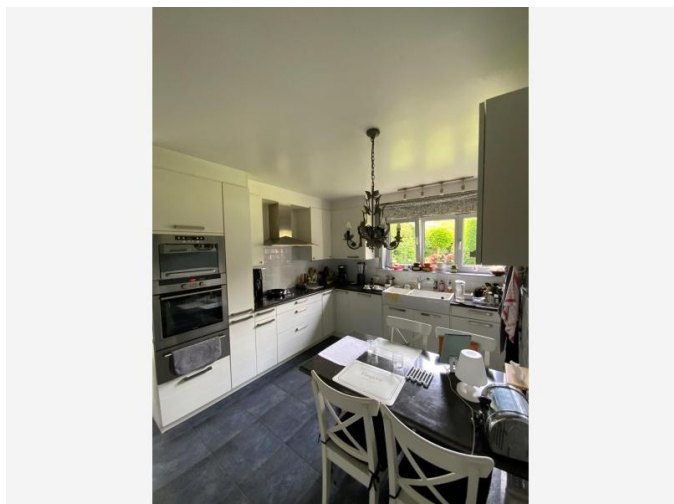
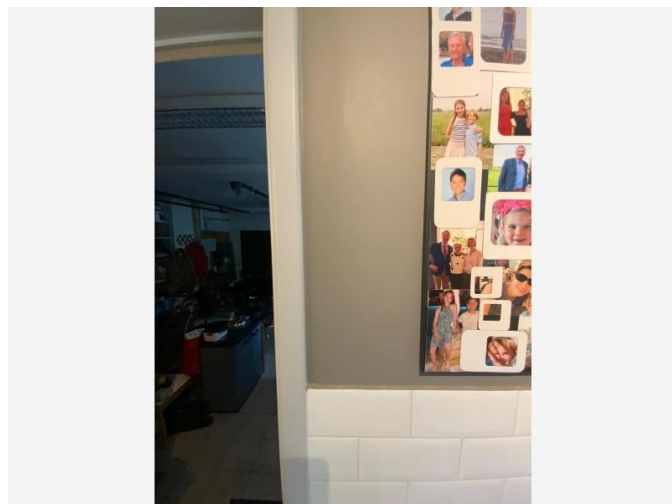
## Fiche 5: Pleisterwerk wanden

Geen asbest

| # | Type | Referentie | Resultaat |
|---|---|---|---|
| 5.1 | Mengmonster | 10726-plei-kor | Geen asbest |

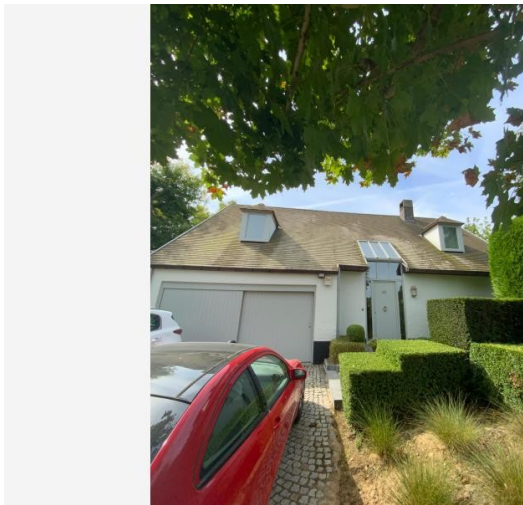
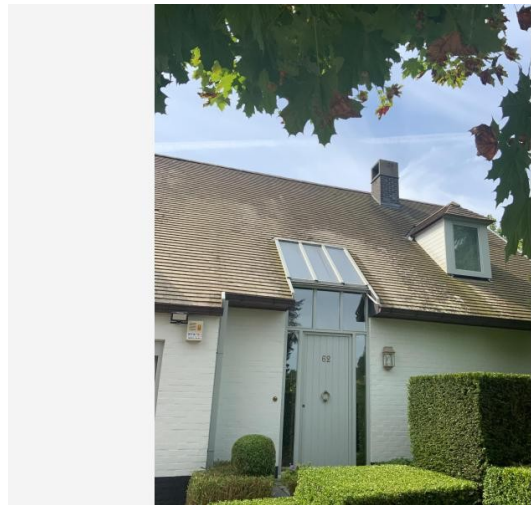
### Fiche 6: Dakbedekking bestaande uit pannen (niet verdacht)

| Beschrijving | Notitie | Terug te vinden op plannen |
|---|---|---|
| Fiche 6: Dakbedekking bestaande uit pannen (niet verdacht) | De dakbedekking is niet-asbestverdacht. | Plan 1.1: Hoofdgebouw plan |

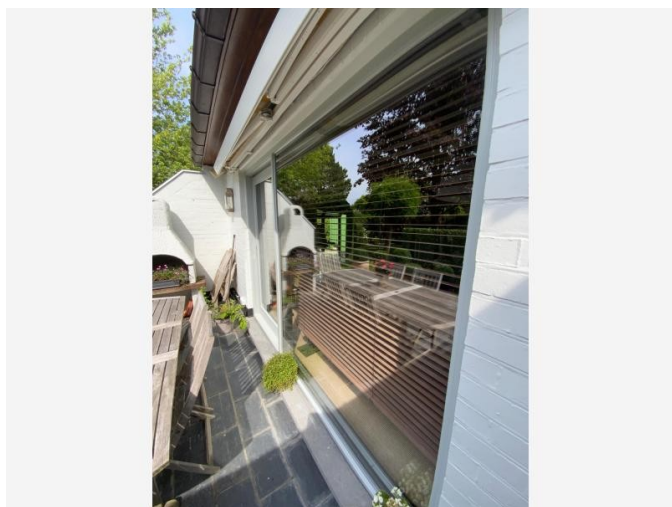
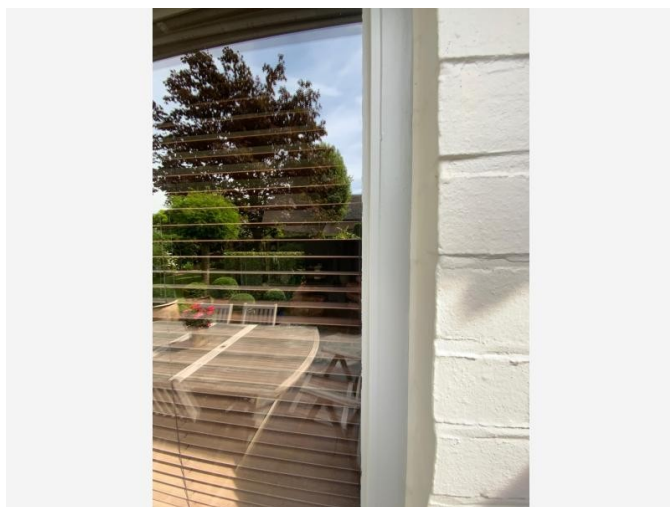
### Fiche 10: Mastiek (niet aanwezig)

| Beschrijving | Notitie | Terug te vinden op plannen |
|---|---|---|
| Fiche 10: Mastiek (niet aanwezig) | Er is geen asbestverdachte mastiek aanwezig. | - |
