# Asbestinventarisatattest

Lindestraat 31, 3512 Hasselt

Attestnummer : 20260717-000346.001

Uitgegeven op : 18.07.2026

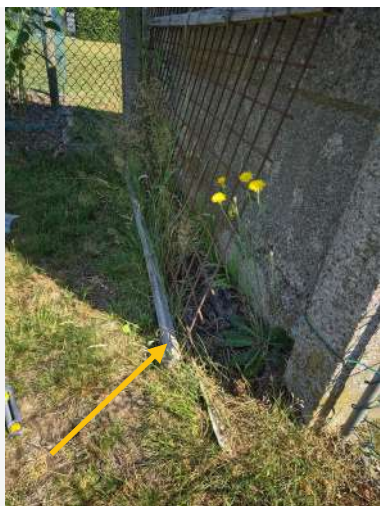
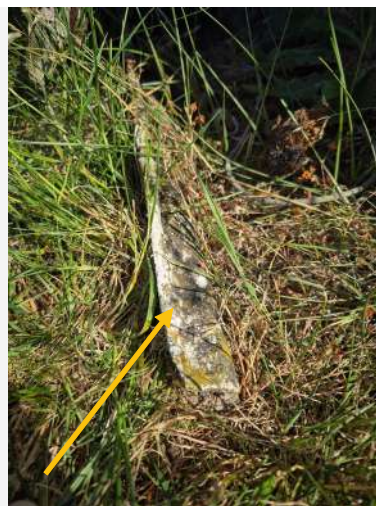
Het asbestmateriaal valt onder de mijlpaal van 2040.

**Dringend verwijderen**

| Aanwezige resten | Een stuk golfplaat ingegraven in de grond. |
| Identificatiemethode | De asbestdeskundige beoordeelt het materiaal als asbestverdacht en dus asbesthoudend, en dit zonder monsternamen. |

- Verwijder het asbestafval.

- Eenvoudige handelingen: mag via doe-het-zelf of door werknemer(s) met opleidingsattest eenvoudige handelingen  
Fixeer het materiaal en verwijder het naar een dichtsbijzijnde containerpark waar vervolgens deze in een afgesloten container geplaatst mag worden.

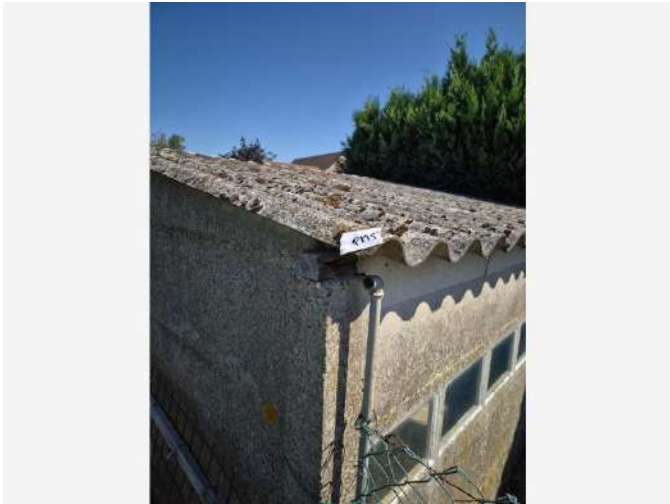
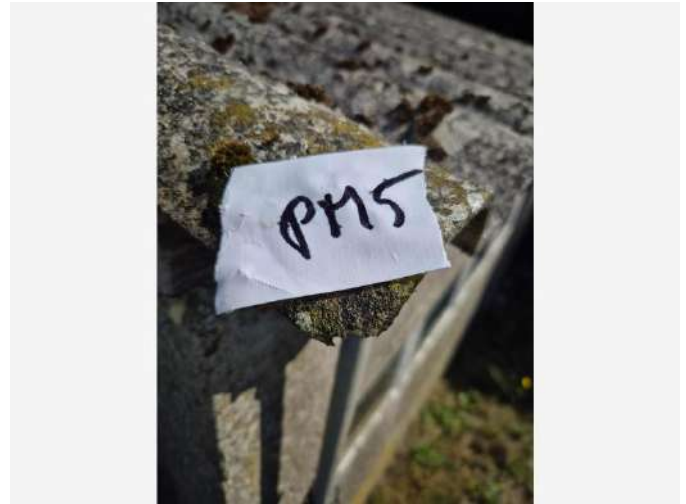
Het asbestmateriaal valt onder de mijlpaal van 2034.

Verwijderen

| Eindbeoordeling materiaalarisico | Verhoogd materiaalarisico en/of verhoogde kans op vezelvrijgave |
| Opmerking | <p>Asbesthoudende golfplaten aanwezig op het dak van de stal, buiten het hoofdgebouw.</p> <p>Bij het zelf verwijderen dient men de platen eerst te fixeren en de nodige PBM's te dragen volgens de opgelegde regelgeving.</p> |

| Toestand van het materiaal | Matig beschadigd, matig verweerd |

| # | Type | Referentie | Resultaat |
|---|---|---|---|
| 2.1 | Puntmonster | PM5 | Chrysotiel |

| Opmerking | <p>De dakbedekking bestaat uit asbesthoudende golfplaten. Bij beschadiging, bewerking, of verwijdering kunnen asbestvezels vrijkomen.</p> <p>De werken dienen daarom te worden uitgevoerd door een daartoe bevoegde asbestverwijderaar, overeenkomstig de geldende regelgeving.</p> <p>Bij zelf verwijdering dient men de platen vooraleerst te fixeren en de nodige PBM's te dragen.</p> |

- Zorg voor een veilig beheer. Vermijd het beschadigen van het asbestmateriaal. Controleer de toestand jaarlijks op wijzigingen.
- Verwijder dit asbestmateriaal zo snel mogelijk. Volg de toestand goed op.
- Hemelwater dat afspoelt van asbestcement daken of gevels kan asbestdeeltjes bevatten. Gebruik het enkel voor gesloten circuits (bv. spoelen toiletten). Reinig na het vervangen van het dak of de gevel de dakgoten en regenwaterput of -ton om asbesthoudend sediment of slib te verwijderen

- Eenvoudige handelingen: mag via doe-het-zelf of door werknemer(s) met opleidingsattest eenvoudige handelingen  
De asbesthoudende golfplaten bevinden zich op het dak van een vrijstaande stal en kunnen, mits de geldende veiligheidsvoorschriften worden nageleefd, door de eigenaar zelf worden verwijderd.

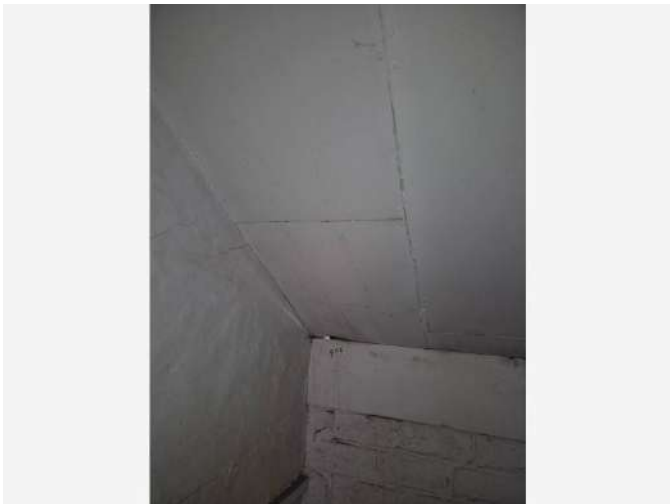
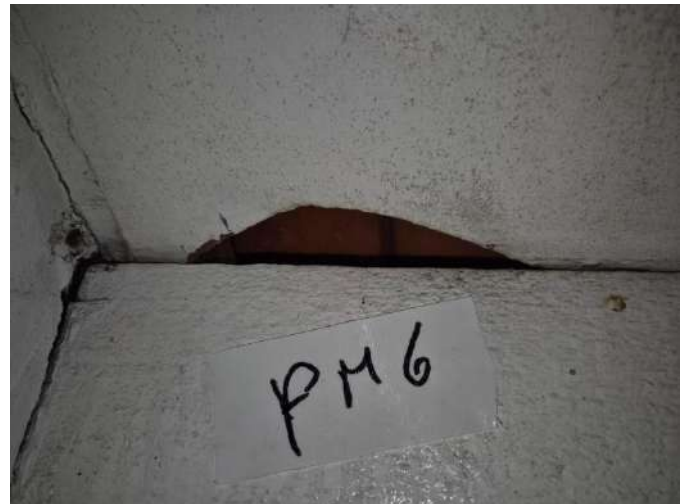
Het asbestmateriaal valt onder de mijlpaal van 2034.

Verwijderen

| Eindbeoordeling materiaalrisico | Laag materiaalrisico en/of verlaagde kans op vezelvrijgave |

| Toestand van het materiaal | Matig beschadigd, matig verweerd |

| # | Type | Referentie | Resultaat |
|---|---|---|---|
| 3.1 | Puntmonster | PM6 | Chrysotiel |

| Opmerking | Het onderdak werd positief getest op asbest en is bijgevolg asbesthoudend. Bij eventuele verwijdering of bewerking bestaat een risico op vezelvrijstelling. De werken dienen te worden uitgevoerd door een daartoe bevoegde asbestverwijderaar, overeenkomstig de geldende regelgeving. |

- Zorg voor een veilig beheer. Vermijd het beschadigen van het asbestmateriaal. Controleer de toestand jaarlijks op wijzigingen.
- Zorg voor een veilig beheer en verwijder dit asbestmateriaal wanneer het bij werken eenvoudig bereikbaar wordt. Controleer de toestand jaarlijks op wijzigingen.

- Eenvoudige handelingen: mag via doe-het-zelf of door werknemer(s) met opleidingsattest eenvoudige handelingen  
Het asbesthoudende onderdak is hechtgebonden en bevindt zich op een eenvoudige bereikbare plaats. Het kan door de eigenaar zelf worden verwijderd, op voorwaarde dat de geldende veiligheidsvoorschriften strikt worden nageleefd

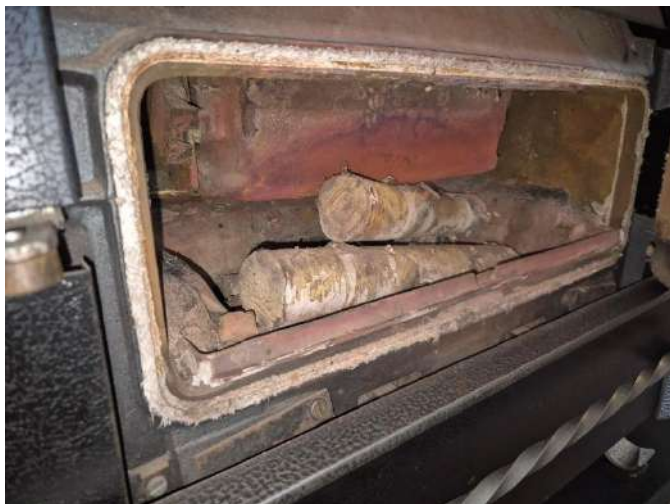
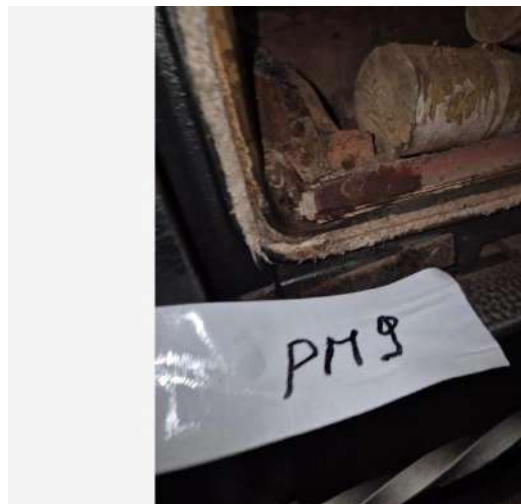
Het asbestmateriaal valt onder de mijlpaal van 2034.

Verwijderen

| Eindbeoordeling materiaalarisico | Verhoogd materiaalarisico en/of verhoogde kans op vezelvrijgave |
| Opmerking | De koord is beschadigd en zou zo snel mogelijk vervangen verwijderd. |

| Toestand van het materiaal | Matig beschadigd, matig verweerd |

| # | Type | Referentie | Resultaat |
|---|---|---|---|
| 4.1 | Puntmonster | PM9 | Chrysotiel |

| Opmerking | Het koord in de kachel testte positief op asbest. Verwijdering dient te gebeuren door een erkende asbestverwijderaar, conform de geldende regelgeving. |

- Zorg voor een veilig beheer. Vermijd het beschadigen van het asbestmateriaal. Controleer de toestand jaarlijks op wijzigingen.
- Scherm in afwachting van verwijdering het asbestmateriaal af van luchtstromingen en verstoring: bijvoorbeeld door het te verpakken, te fixeren, af te dekken, signalisatie - afbakening aan te brengen, ...
- Verwijder dit asbestmateriaal zo snel mogelijk. Volg de toestand goed op.

- Eenvoudige handelingen: enkel door erkend asbestverwijderaar  
De asbesthoudende koord kan niet zomaar worden vervangen. Bij het losmaken en verwijderen kunnen asbestvezels vrijkomen, waardoor de werken enkel mogen worden uitgevoerd door een erkende asbestverwijderaar of volgens de geldende veiligheidsvoorschriften.

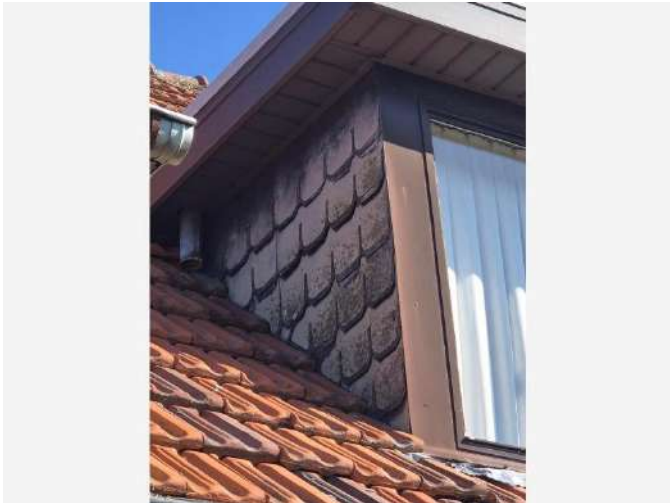
**Reden:** Het te onderzoeken materiaal situeert zich hoger dan 3,50 m te rekenen vanaf een veilige ondergrond

**Uitleg van de asbestdeskundige:** De leien tegen de dakkapel zijn mogelijk asbesthoudend. Door de te grote hoogte en de beperkte bereikbaarheid konden deze tijdens het onderzoek niet veilig worden bemonsterd. Daarom kon geen bevestigende analyse worden uitgevoerd en worden leien als verdacht beschouwd.

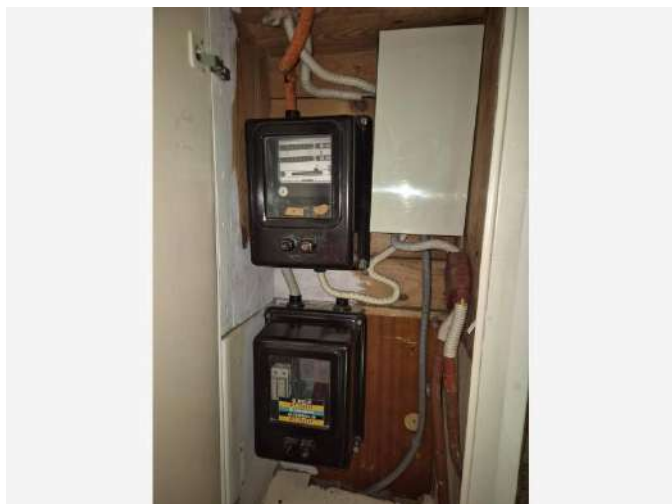
Met zorg te behandelen.

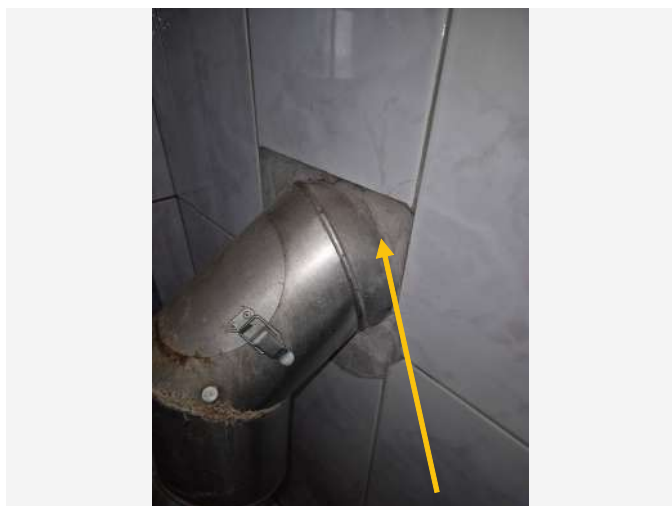
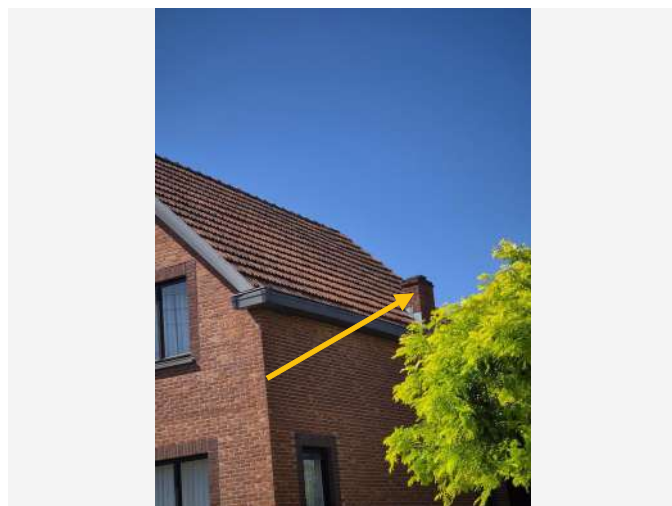
## Fiche 21: rookgaskanalen

| Beschrijving | Notitie | Terug te vinden op plannen |
|---|---|---|
| Fiche 21: rookgaskanalen | Het rookgaskanaal kan een asbesthoudende cementbuis bevatten. Bij werken of verwijdering is een verhoogd risico op asbestvezelvrijstelling aanwezig; laat dit uitvoeren door een erkend asbestverwijderaar | Plan 1.1: Versie 2.0 |
