# Asbestinventarisatattest

H. De Keersmaekerlaan 36, 1780 Wemmel

Attestnummer : 20260302-000529.000

Uitgegeven op : 02.03.2026

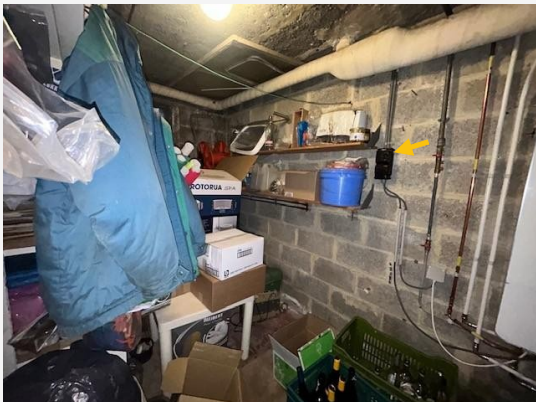
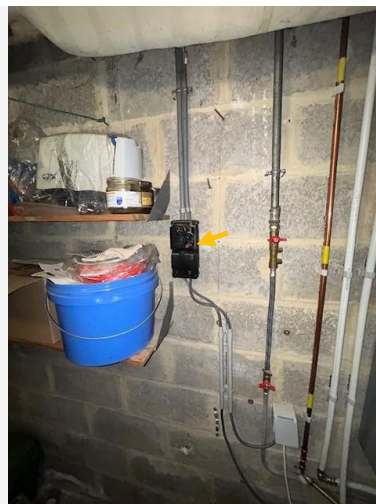
De elektrische teller is eigendom van uw netbeheerder en mag niet zonder meer door derden worden verwijderd of gemanipuleerd. Wend u tot uw netbeheerder voor meer informatie.

| Eindbeoordeling materiaalrisico | Laag materiaalrisico en/of verlaagde kans op vezelvrijgave |

| Gebondenheid | Categorie 1: hechtgebonden in oorsprong |
| Asbestsoort (vezeltype) | Crocidoliet aanwezig |
| Asbestconcentratie | Laag (< 50%) |
| Afschermingsgraad van het gehele materiaal | Geheel of deels (ook) vrij aan de binnenlucht |
| Toestand van het materiaal | Onbeschadigd, niet verweerd |

| Beschrijving | Bakeliet - teller elektriciteit |

Het asbestmateriaal valt onder de mijlpaal van 2040.

Zorgvuldig beheren

- Zorg voor een veilig beheer. Vermijd het beschadigen van het asbestmateriaal. Controleer de toestand jaarlijks op wijzigingen.
- Voer bijkomende staalname(s) uit.

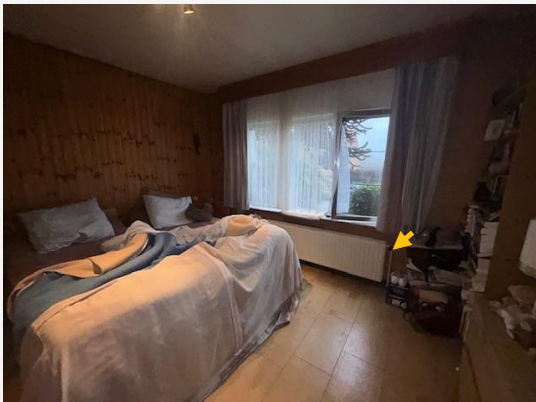
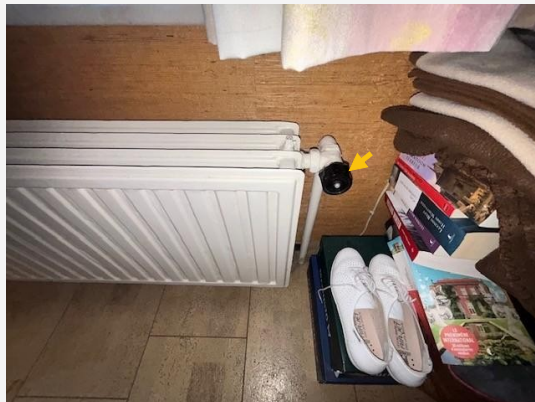
| Identificatiemethode | <p>De asbestdeskundige beoordeelt het materiaal als asbestverdacht en dus asbesthoudend, en dit zonder monstername.</p> <p>Motivatie: De monstername brengt andere schade aan dan schade die inherent is aan de monstername.</p> |

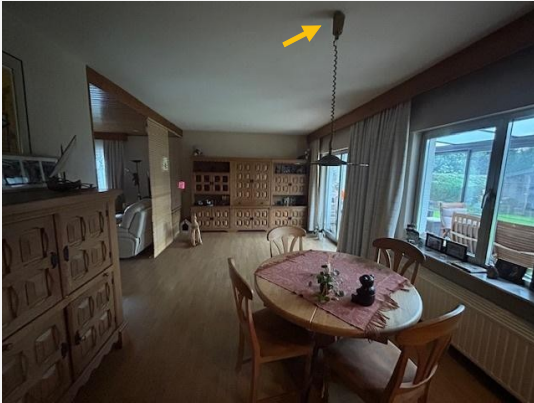
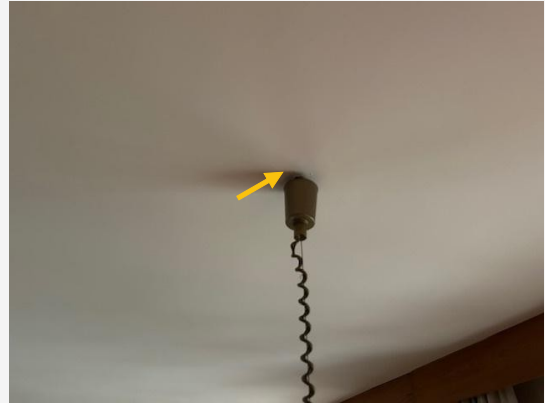
## Fiche 13: Pleisterwerk plafonds

Geen asbest

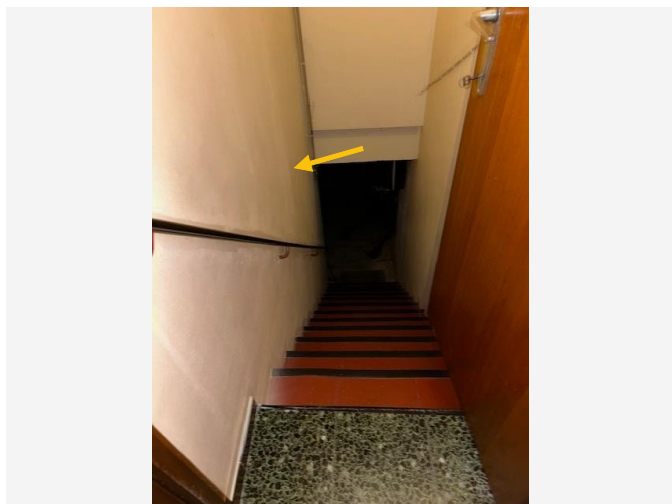
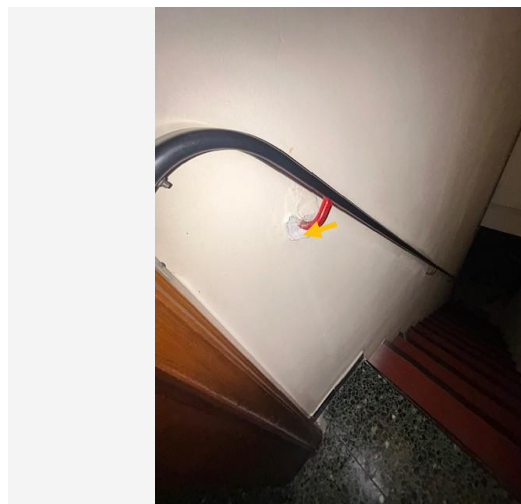
## Fiche 14: Pleisterwerk muren

Geen asbest

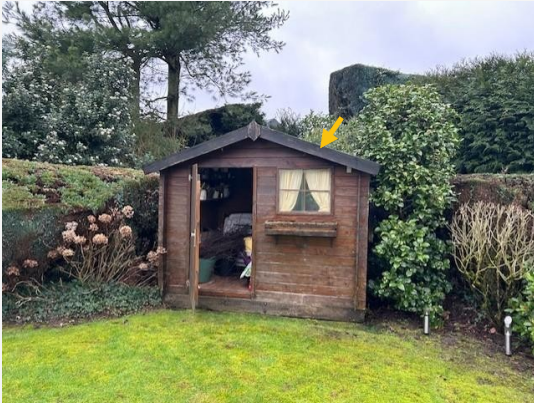
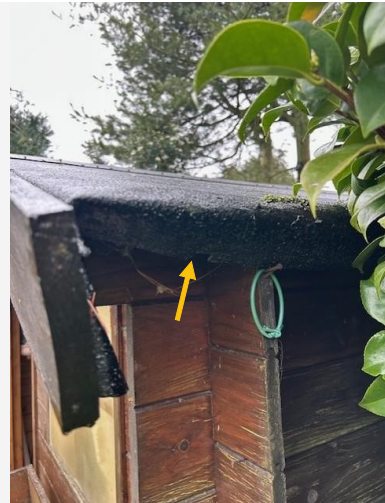
## Fiche 15: Roofing tuinhuis

Geen asbest

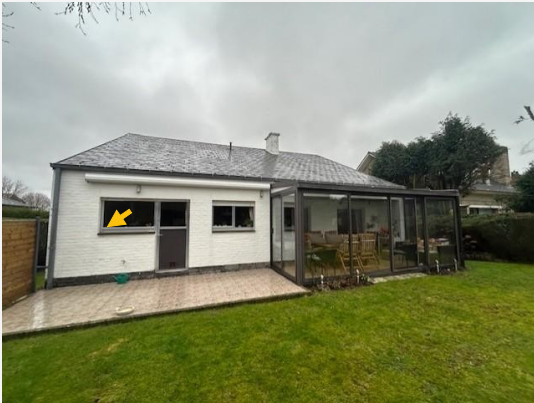
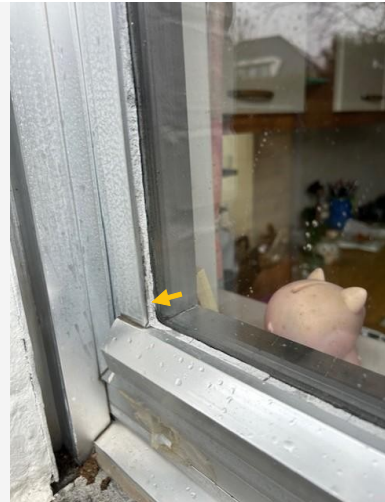
## Fiche 16: Afdichtingsmateriaal (mastiek, kit) aan schrijnwerk

Geen asbest
