# Asbestinventarisatattest

Grotestraat 195, 3850 Nieuwerkerken

Attestnummer : 20251006-000178.001

Uitgegeven op : 06.10.2025

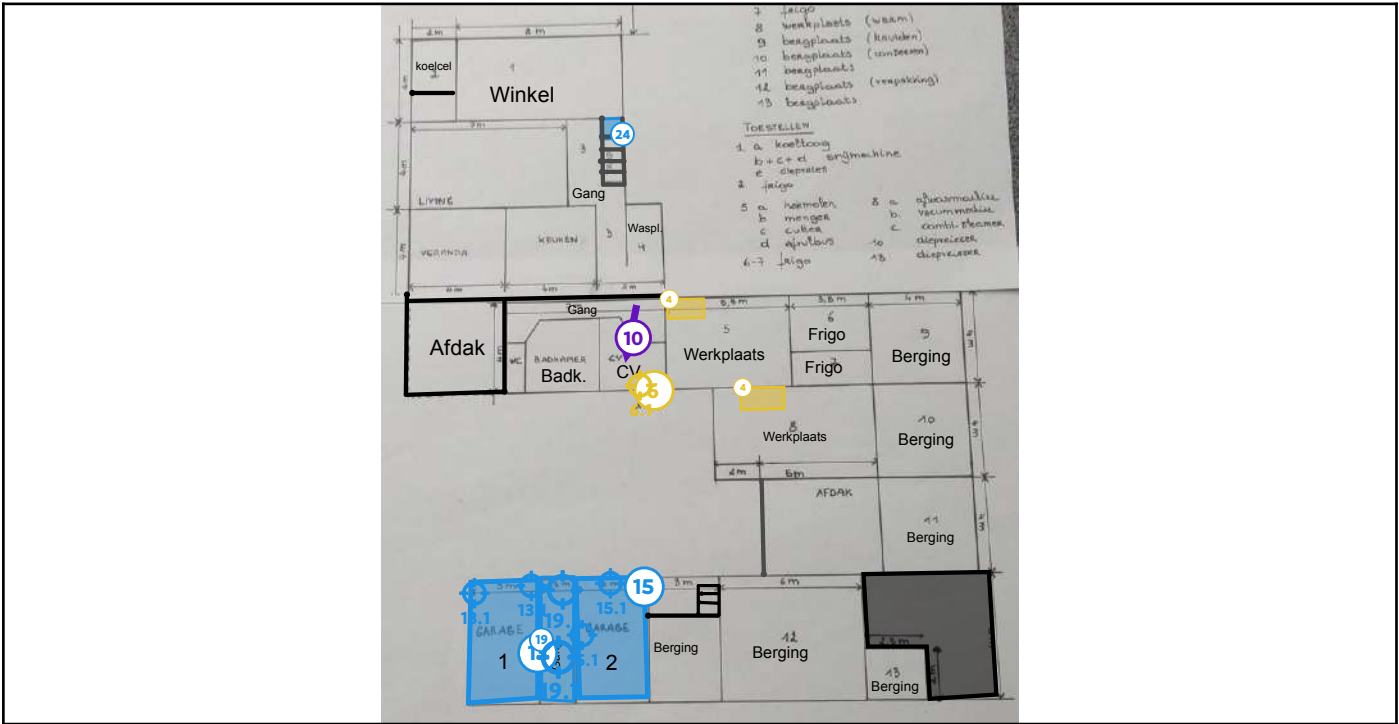
# Plan 1.3: Gelijkvloers

| Beschrijving | Type | Actie |
|---|---|---|
| 4. Coating spoelbak (keuken) | Asbestmateriaal | Zorgvuldig beheren |
| 6. Vinyltegels (cv-ruimte) | Asbestmateriaal | Zorgvuldig beheren |

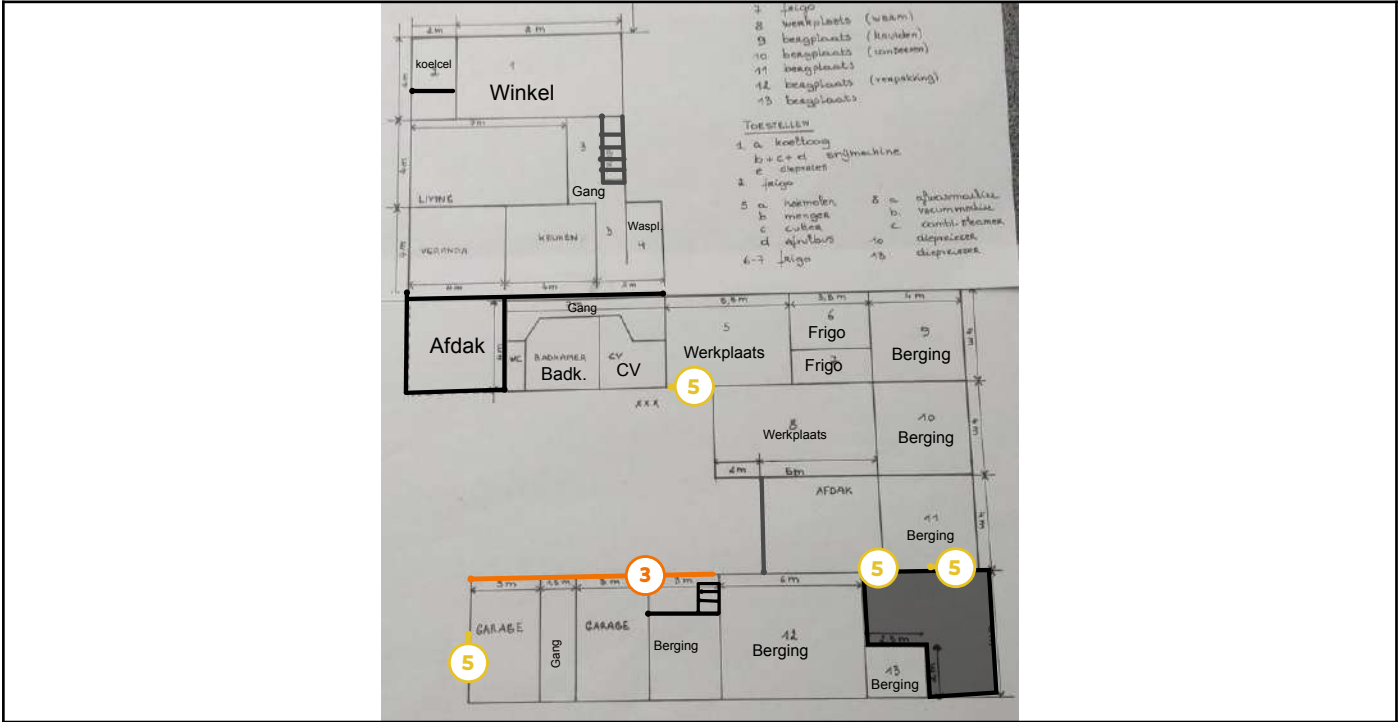
# Plan 1.6: Gelijkvloers

| Beschrijving | Type | Actie |
|---|---|---|
| 3. Deksteen | Asbestmateriaal | Verwijderen |
| 5. Mastiek (oude ramen/deuren) | Asbestmateriaal | Zorgvuldig beheren |

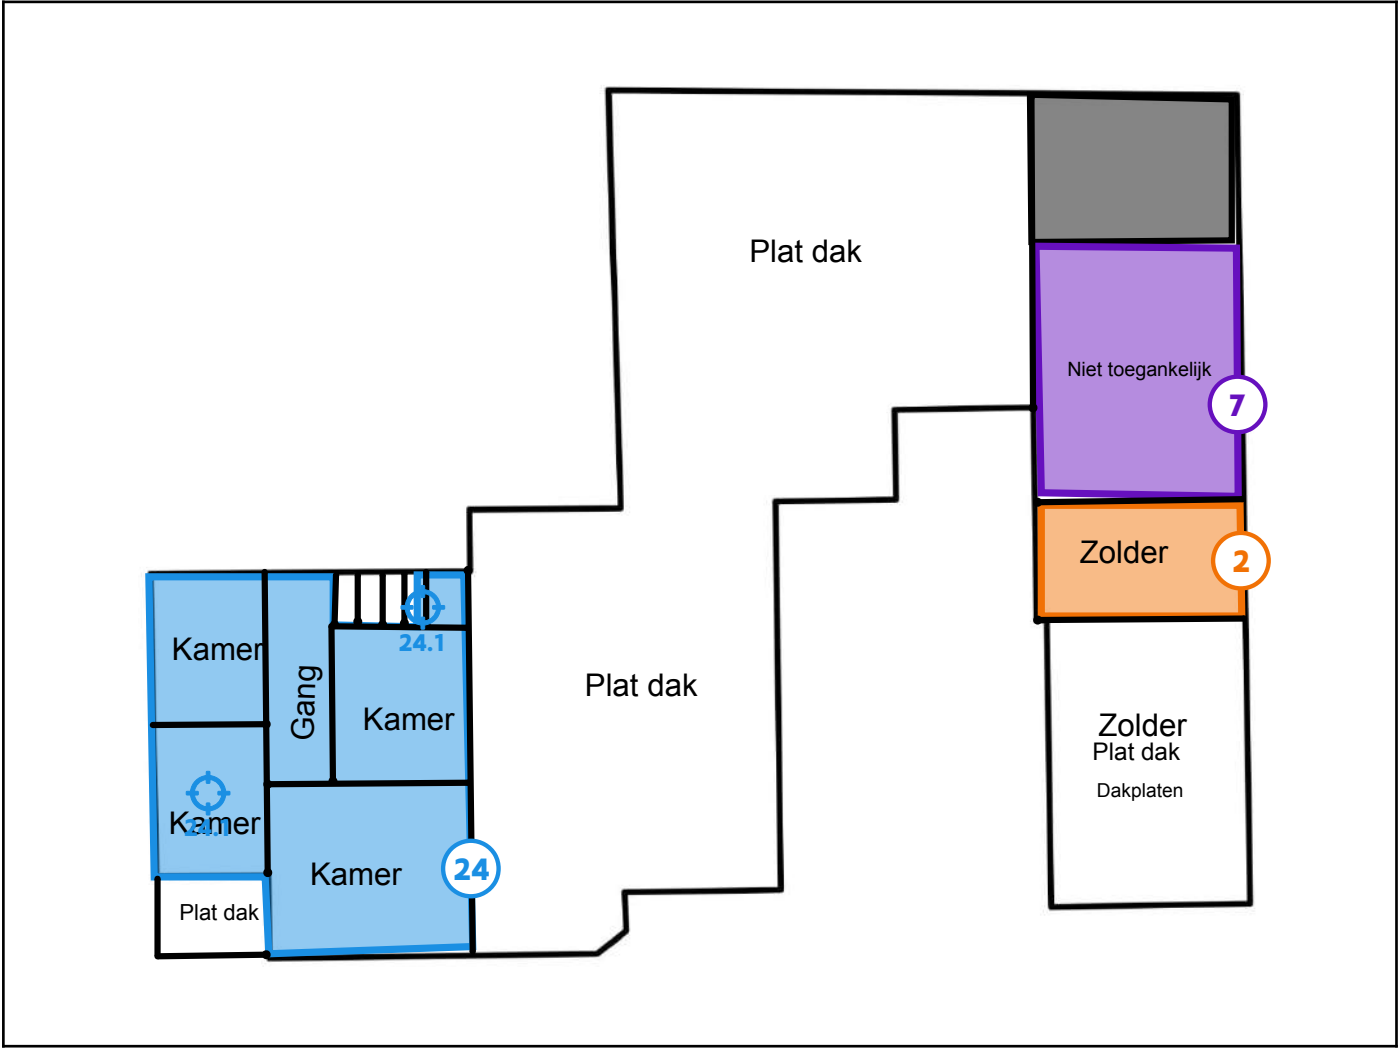
Plan 1.8: V+1

| Beschrijving | Type | Actie |
|---|---|---|
| 2. Genrieke platen (plafond zolder) | Asbestmateriaal | Verwijderen |
| 7. Niet toegankelijke ruimte | Beperking | - |

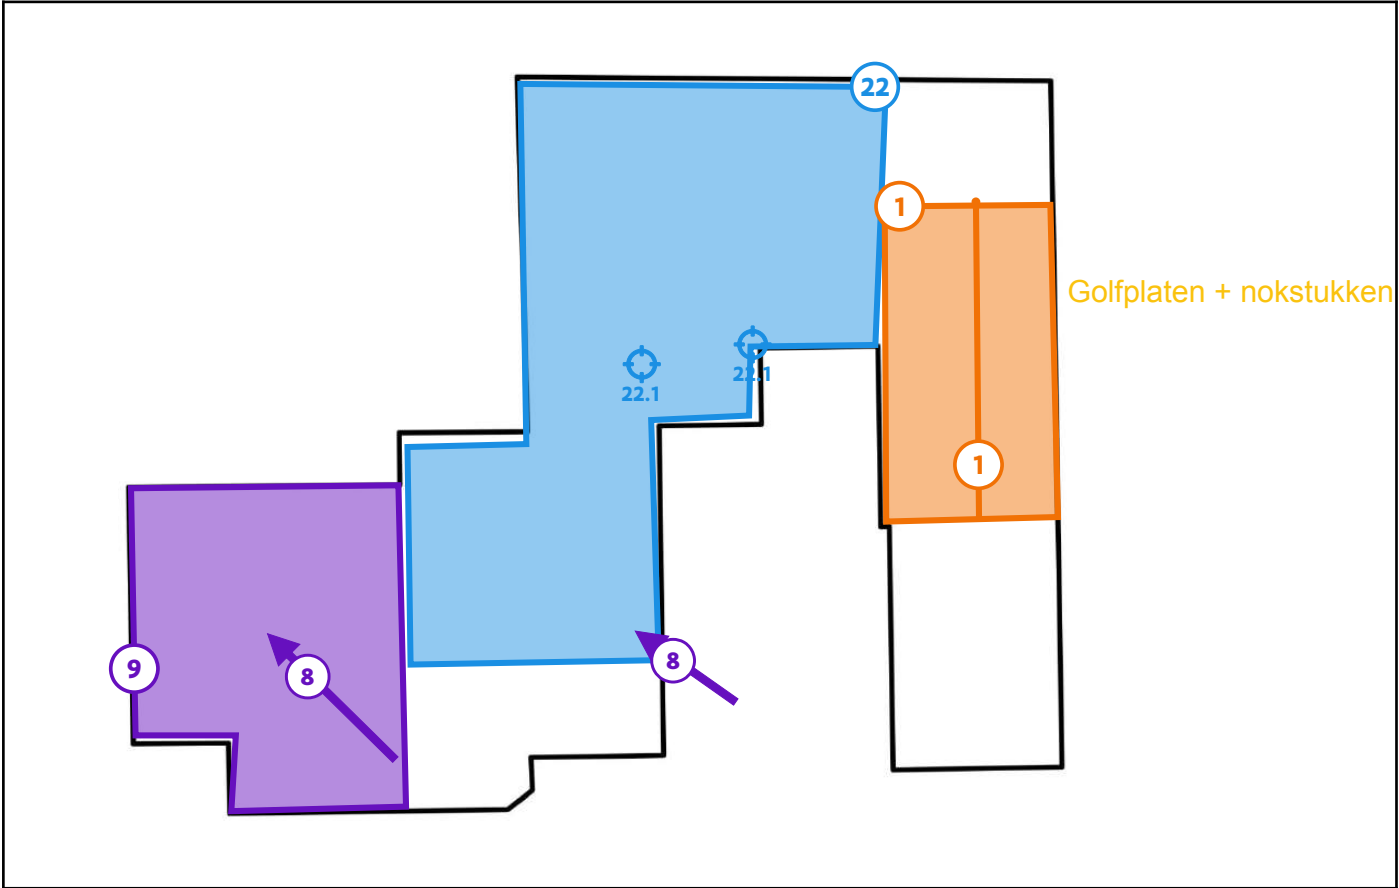
# Plan 1.10: Dakplan

| Beschrijving | Type | Actie |
|---|---|---|
| 1. Golfplaten+ nokstukken | Asbestmateriaal | <div>Verwijderen</div> |
| 8. Schoorstenen | Beperking | - |
| 9. Onderdak | Advies | - |

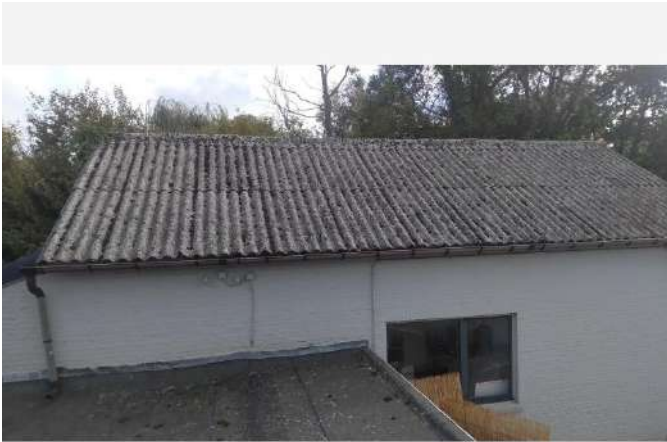
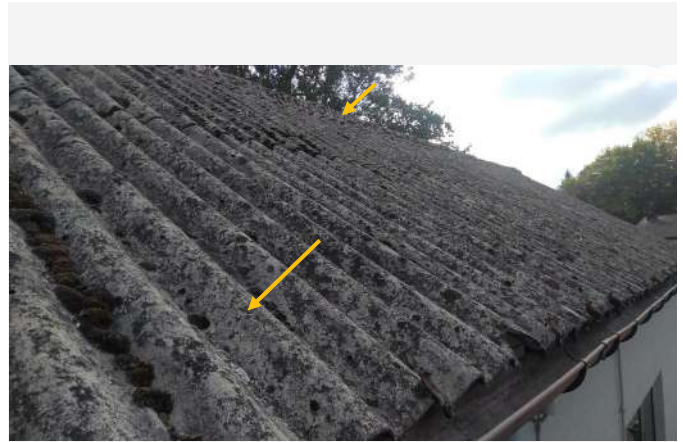
Het asbestmateriaal valt onder de mijlpaal van 2034.

| Eindbeoordeling materiaalrisico | Verhoogd materiaalrisico en/of verhoogde kans op vezelvrijgave |

| Asbestsoort (vezeltype) | Crocidoliet aanwezig |
| Toestand van het materiaal | Matig beschadigd, matig verweerd |

| Beschrijving | Golfplaten+ nokstukken |

- Verwijder dit asbestmateriaal zo snel mogelijk. Volg de toestand goed op.
- Hemelwater dat afspoelt van asbestcement daken of gevels kan asbestdeeltjes bevatten. Gebruik het enkel voor gesloten circuits (bv. spoelen toiletten). Reinig na het vervangen van het dak of de gevel de dakgoten en regenwaterput of -ton om asbesthoudend sediment of slib te verwijderen
- Voer bijkomende staalname(s) uit.

- Eenvoudige handelingen: mag via doe-het-zelf of door werknemer(s) met opleidingsattest eenvoudige handelingen  
In één geheel verwijderen, dubbel verpakken en afvoeren naar het containerpark. Fixeer of bevochtig de toepassing steeds vóór en tijdens de verwijdering. De toepassing mag niet breken en stofvorming moet vermeden worden.

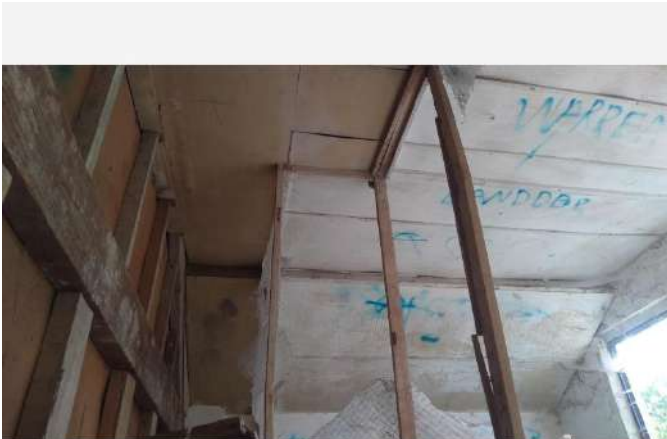
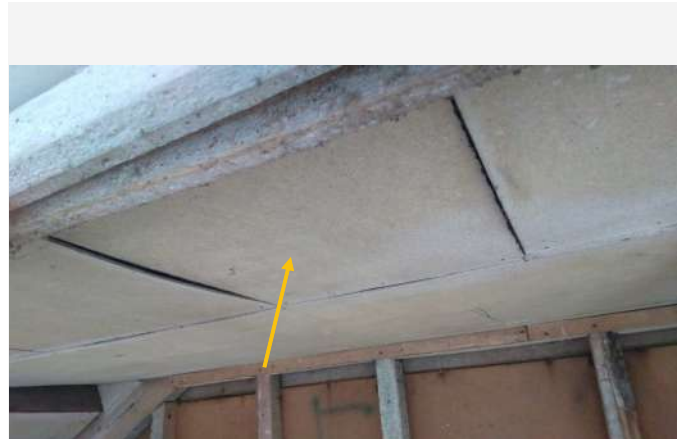
Het asbestmateriaal valt onder de mijlpaal van 2040.

| Eindbeoordeling materiaalrisico | Verhoogd materiaalrisico en/of verhoogde kans op vezelvrijgave |

| Asbestsoort (vezeltype) | Crocidoliet aanwezig |
| Toestand van het materiaal | Licht beschadigd, licht verweerd. Intact calciumsilicaatmateriaal of categorie III 'gebondenheid' |

| Beschrijving | Genieke platen (plafond zolder) |

- Verwijder dit asbestmateriaal zo snel mogelijk. Volg de toestand goed op.
- Voer bijkomende staalname(s) uit.

- Eenvoudige handelingen: mag via doe-het-zelf of door werknemer(s) met opleidingsattest eenvoudige handelingen  
In één geheel verwijderen, dubbel verpakken en afvoeren naar het containerpark. Fixeer of bevochtig de toepassing steeds vóór en tijdens de verwijdering. De toepassing mag niet breken en stofvorming moet vermeden worden.

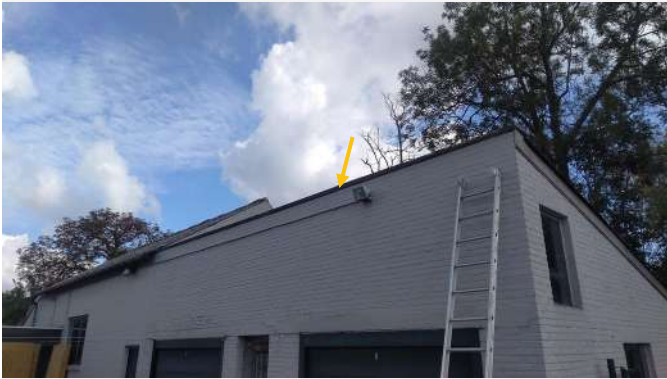
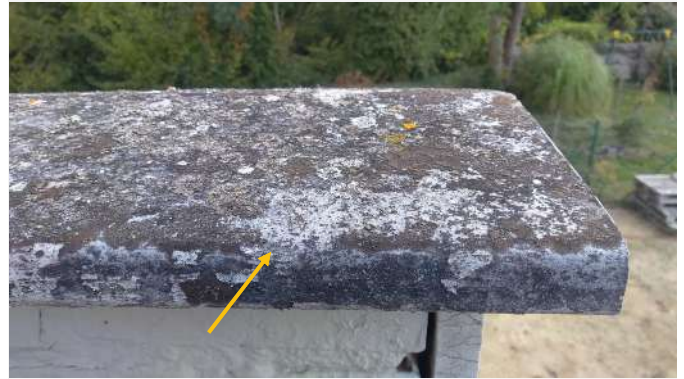
Het asbestmateriaal valt onder de mijlpaal van 2040.

| Eindbeoordeling materiaalrisico | Verhoogd materiaalrisico en/of verhoogde kans op vezelvrijgave |

| Asbestsoort (vezeltype) | Crocidoliet aanwezig |
| Toestand van het materiaal | Matig beschadigd, matig verweerd |

| Beschrijving | Deksteen |

- Verwijder dit asbestmateriaal zo snel mogelijk. Volg de toestand goed op.
- Voer bijkomende staalname(s) uit.

- Eenvoudige handelingen: mag via doe-het-zelf of door werknemer(s) met opleidingsattest eenvoudige handelingen  
In één geheel verwijderen, dubbel verpakken en afvoeren naar het containerpark. Fixeer of bevochtig de toepassing steeds vóór en tijdens de verwijdering. De toepassing mag niet breken en stofvorming moet vermeden worden.

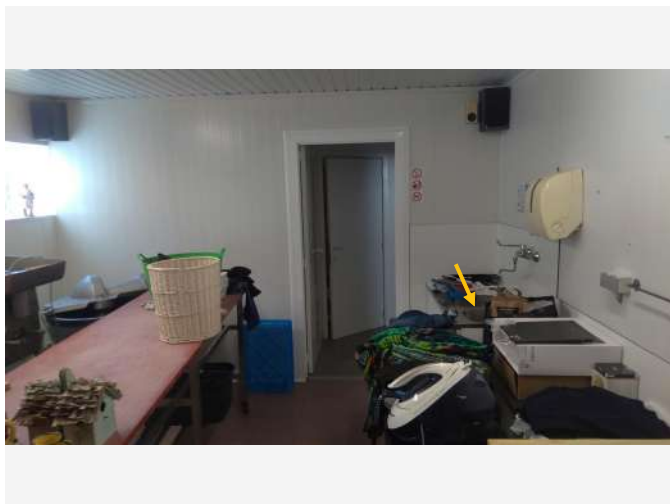
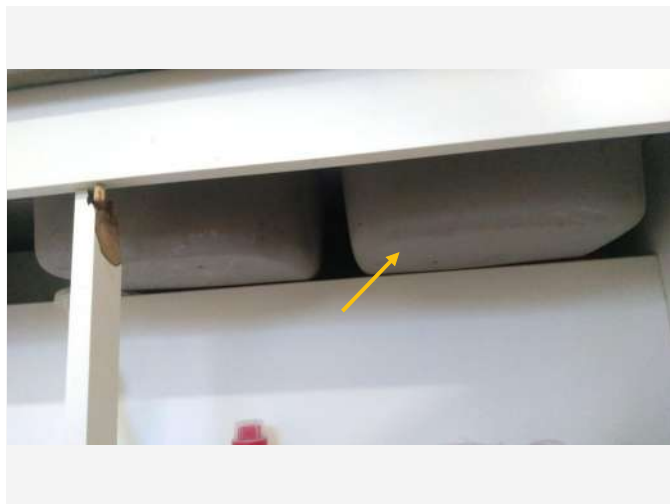
Het asbestmateriaal valt onder de mijlpaal van 2040.

- Zorg voor een veilig beheer. Vermijd het beschadigen van het asbestmateriaal. Controleer de toestand jaarlijks op wijzigingen.
- Voer bijkomende staalname(s) uit.
