# Asbestinventarisatetest

Brusselsesteenweg 112, 2800 Mechelen

Attestnummer : 20260728-000193.000

**Asbestveilig** (maar mogelijk niet asbestvrij)

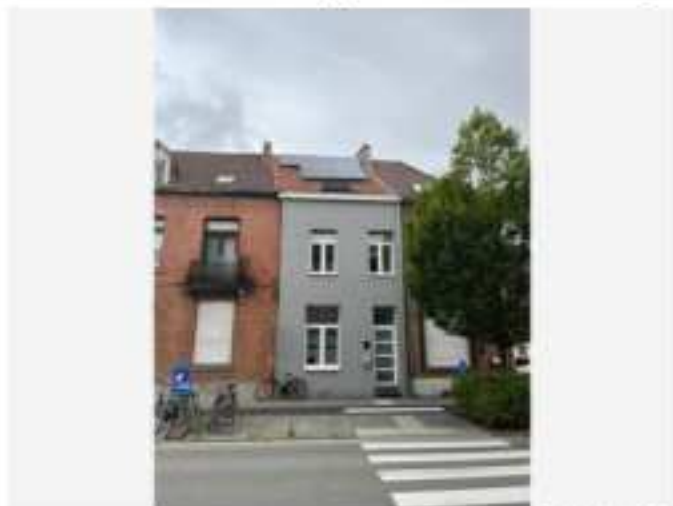
**Reden:** Het te onderzoeken materiaal situeert zich hoger dan 3,50 m te rekenen vanaf een veilige ondergrond

**Uitleg van de asbestdeskundige:** De binnenzijde van de schouw kon niet geïnspecteerd worden. Ook van buitenaf was inspectie onmogelijk omwille van de hoogte (hoger dan 3.5m). Asbestverdachte toepassingen kunnen aanwezig zijn. Dit betreft een beperking op middellange termijn.

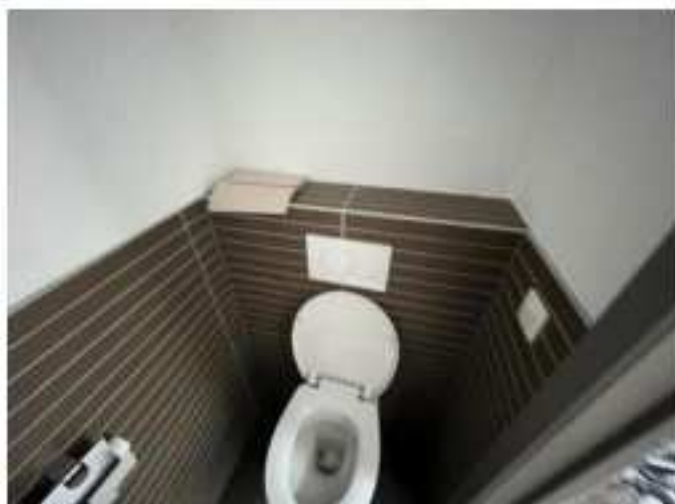
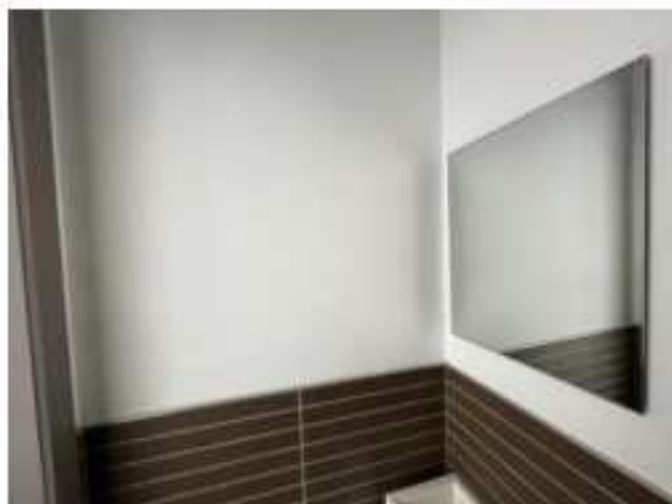
## Fiche 2: Valse wand(en)/voorzetwand(en) - Gipskarton-Pvc-hout

De valse wand(en)/voorzetwand(en) bestaat(bestaan) uit niet-asbestverdachte gipskartonplaten/hout-/pvc platen. Zonder destructie is het niet mogelijk om na te gaan of er asbestverdachte materialen aanwezig zijn achter de valse wand(en)/voorzetwand(en).

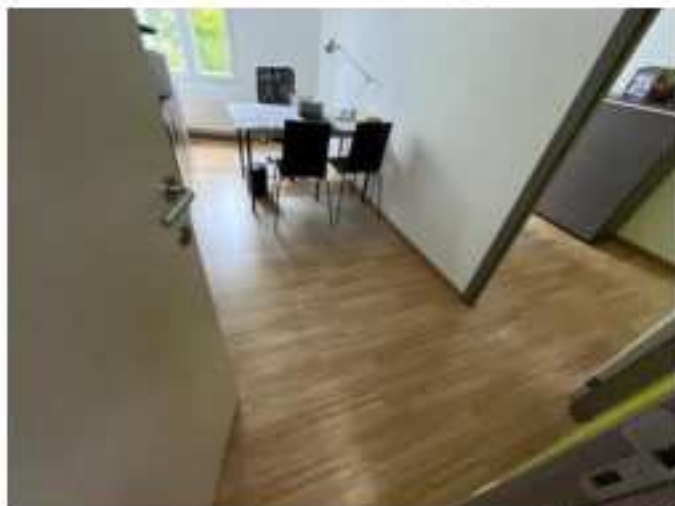
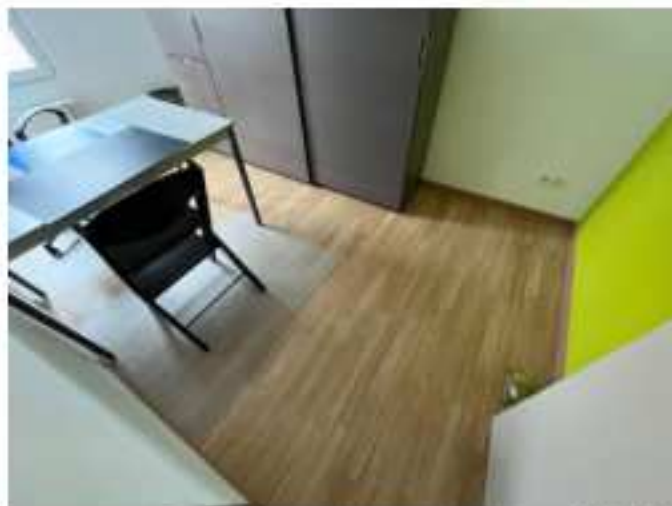
De aanwezige vloerbekleding is niet asbestverdacht. De onderliggende laag was echter niet inspecteerbaar zonder destructie tijdens de inspectie. Mogelijk is de onderliggende laag asbestverdacht.

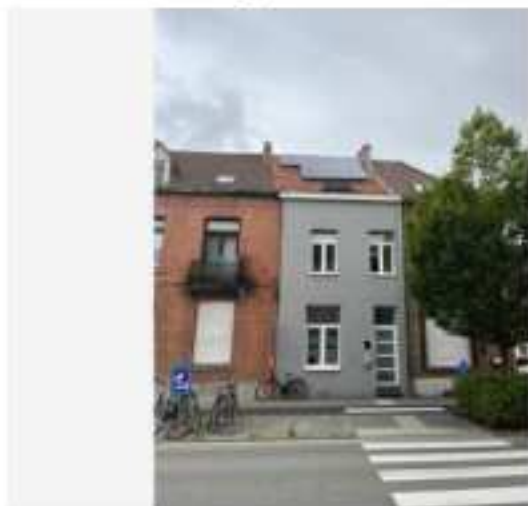
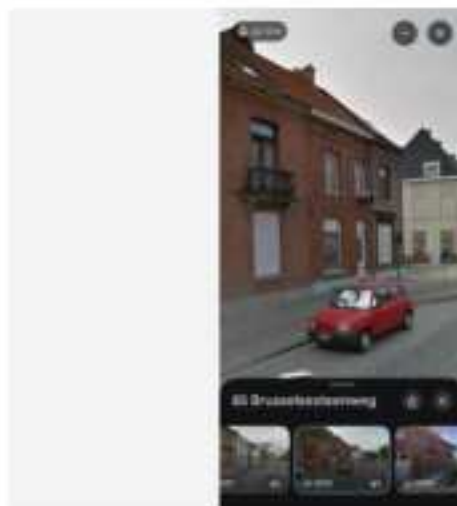
## Fiche 4: Crepi niet verdacht

De Crepi is niet asbestverdacht.

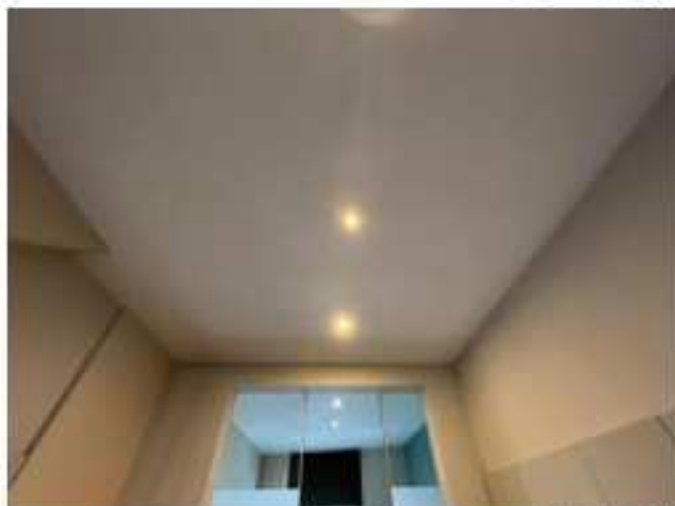
Het plafond bestaat uit niet-asbestverdachte gipskartonplaten/hout-/pvc platen . Zonder destructie is het niet mogelijk om na te gaan of er asbestverdachte materialen aanwezig zijn achter de gipskartonplaten/hout-/pvc platen.

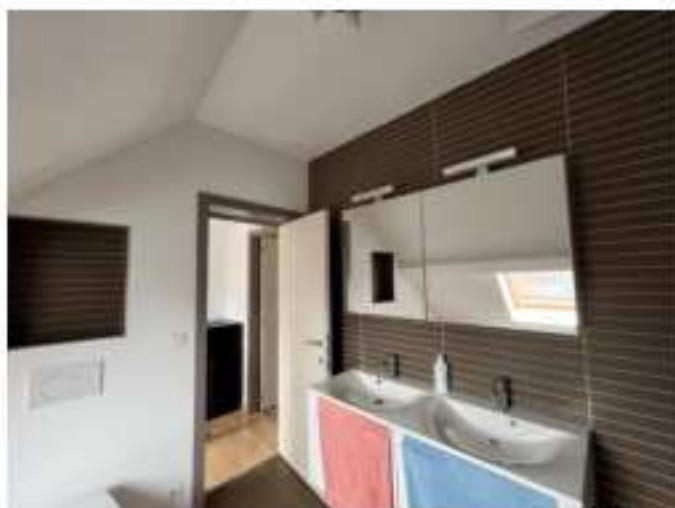
Op moment van de inspectie kon niet worden nagegaan of de tegellijn achter de muurtegels/plinten asbestverdacht is. Bij renovatie of verwijdering van de tegels dient het materiaal te worden geanalyseerd voor de werken van start gaan.

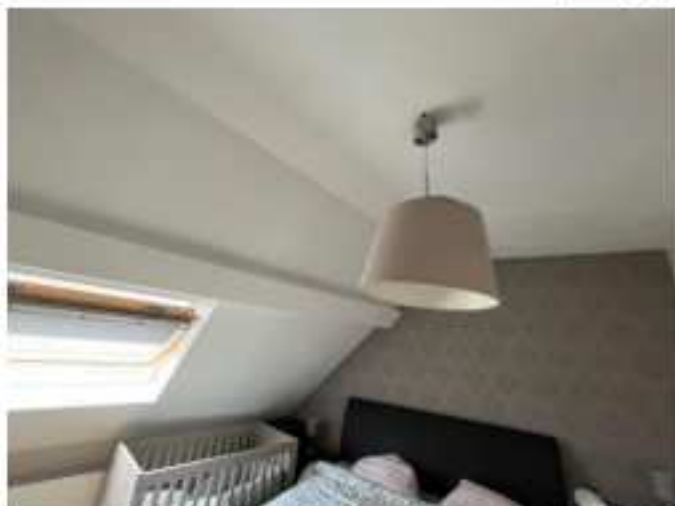
Er is geen (zichtbaar) toegangsluik aanwezig. Hierdoor kon de zolderruimte niet worden gecontroleerd op moment van de inspectie.

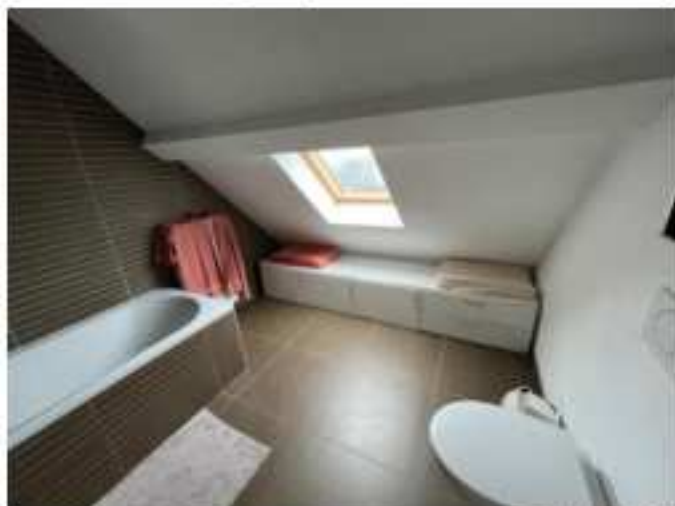
Op moment van de inspectie kon niet worden nagegaan of de tegellijm onder de vloertegels asbestverdacht is. Bij renovatie of verwijdering van de tegels dient het materiaal te worden geanalyseerd voor de werken van start gaan.

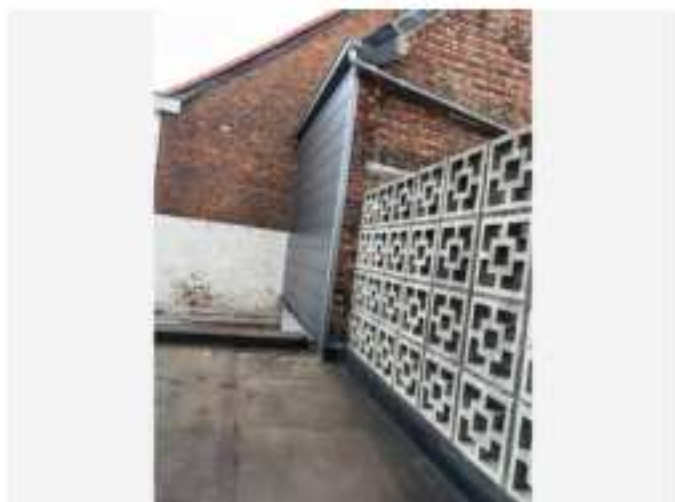
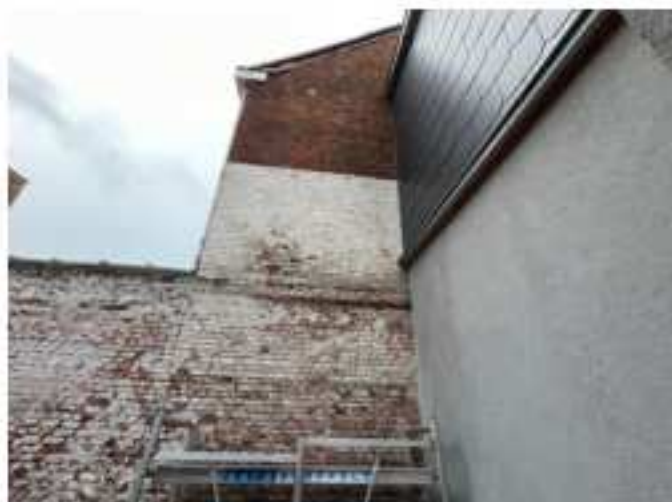
## Fiche 9: Afstromend hemelwater leien/shingles aangrenzend huis

De gevelbekleding van het aangrenzend huis bestaat uit leien/shingles die asbestverdacht zijn. Hemelwater dat afspoelt van deze leien/shingles is verontreinigd met asbestvezels.

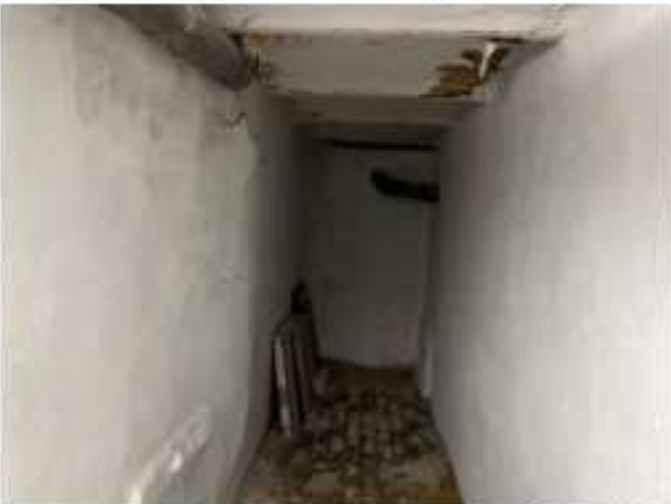
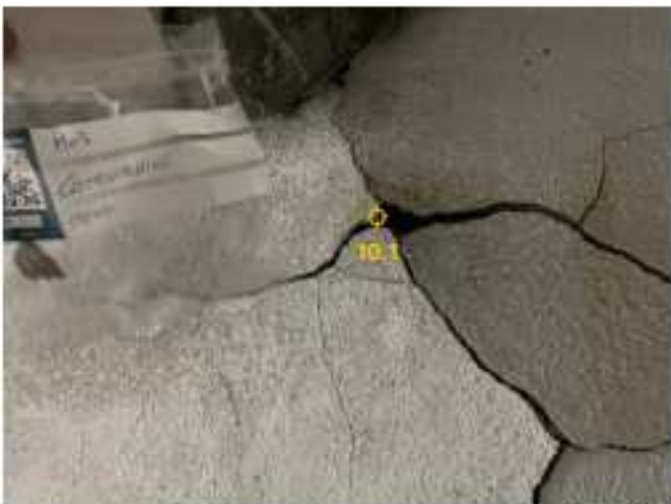
Geen asbest

| # | Type | Referentie | Resultaat |
|---|---|---|---|
| 10.1 | Mengmonster | M03 | Geen asbest |

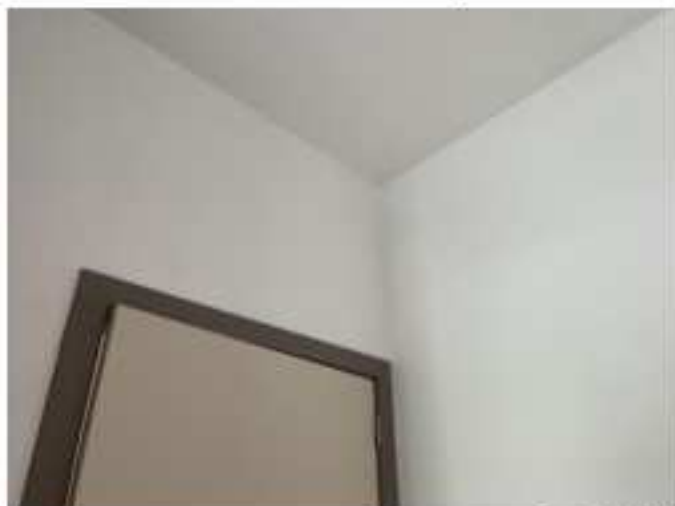
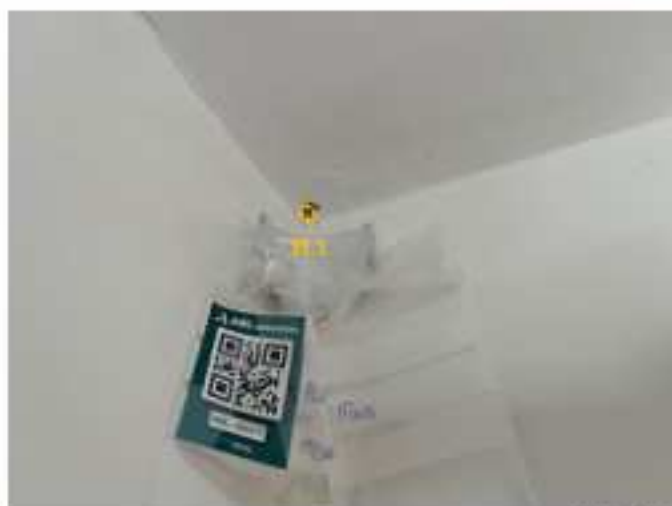
## Fiche 11: Pleisterwerk plafonds

Geen asbest

| # | Type | Referentie | Resultaat |
|---|---|---|---|
| 11.1 | Mengmonster | M02 | Geen asbest |

| Opmerking | <p>De hoeveelheid betreft een schatting</p> <p>Het materiaal werd bemonsterd op de volgende locaties: slaapkamer</p> <p>Het materiaal op volgende verplichte locatie werd niet bemonsterd wegens: overal valse plafonds.</p> |

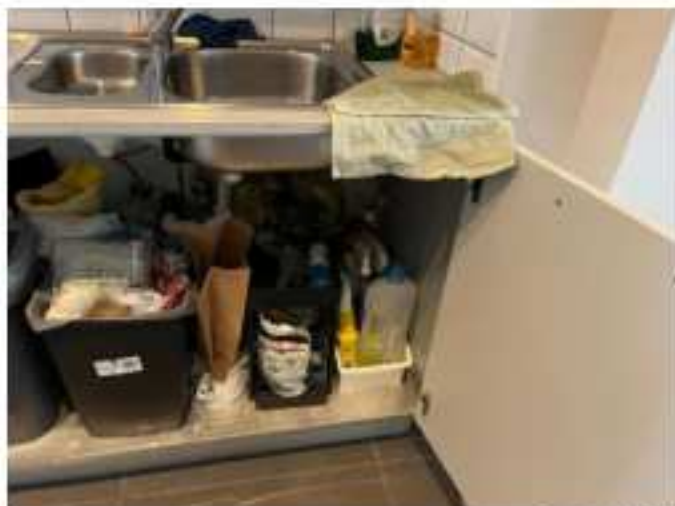
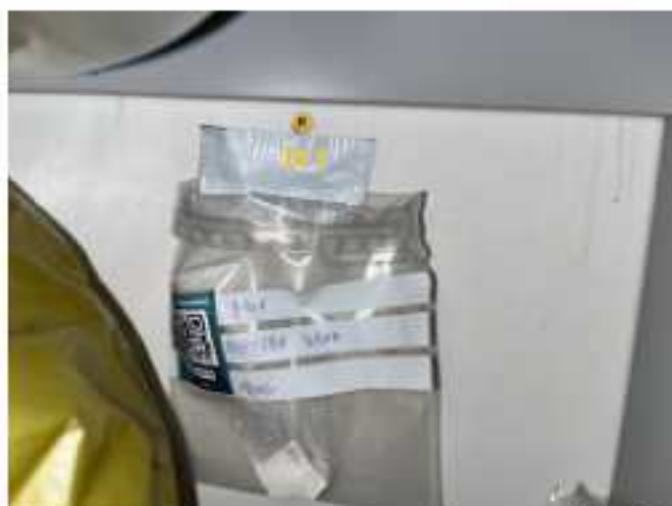
## Fiche 12: Pleisterwerk wanden

Geen asbest

| # | Type | Referentie | Resultaat |
|---|---|---|---|
| 12.1 | Mengmonster | M01 | Geen asbest |

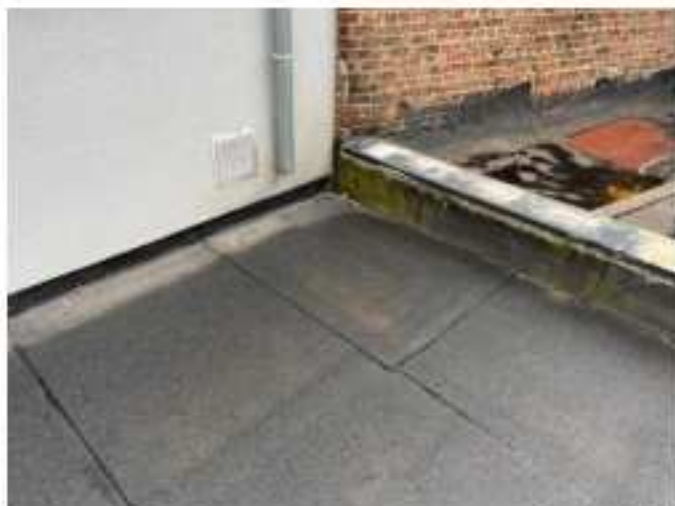
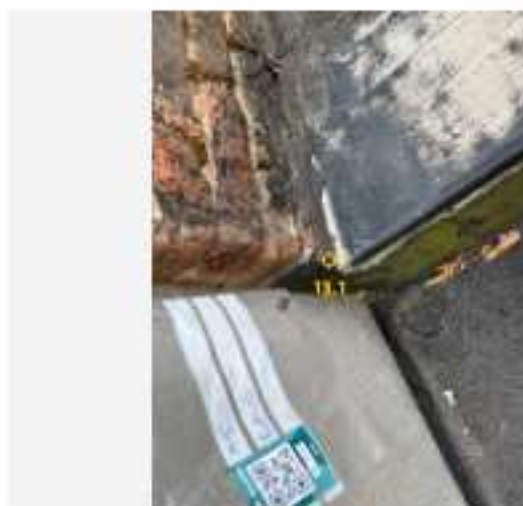
## Fiche 13: Dakbedekking - Roofing

Geen asbest

| # | Type | Referentie | Resultaat |
|---|---|---|---|
| 13.1 | Puntmonster | M05 | Geen asbest |

| Opmerking | <p>Er werd enkel een puntstaal genomen van de bovenste laag. Mogelijks zijn er onderliggende asbestverdachte lagen aanwezig die niet waarneembaar waren tijdens de inspectie. Wanneer bij renovatie- of sloopwerken blijkt dat er nog onderliggende lagen aanwezig zijn dient er hiervan een staal te worden genomen welke door een erkend laboratorium moet worden geanalyseerd.</p> <p>De hoeveelheid betreft een schatting.</p> |

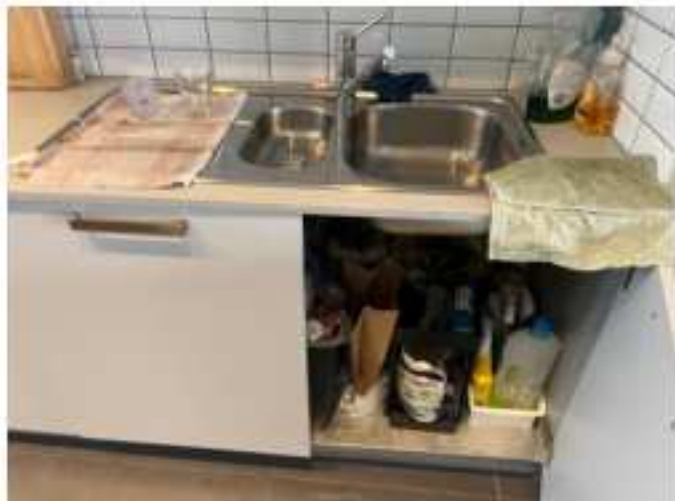
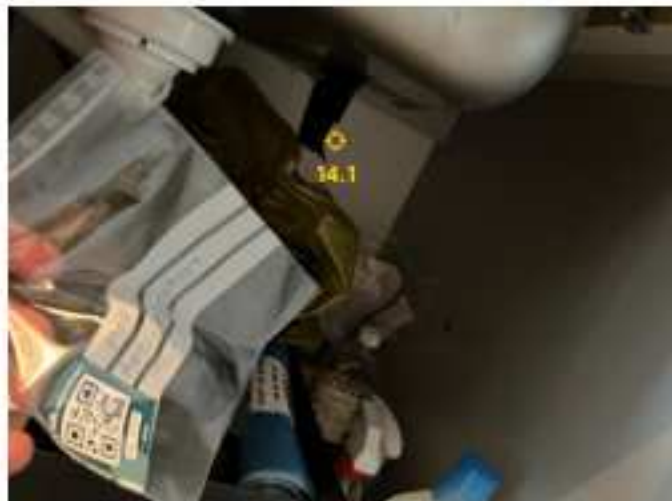
## Fiche 14: Ontdreuningsplaat/anti-dreunplaat onder spoelbak

Geen asbest

| # | Type | Referentie | Resultaat |
|---|---|---|---|
| 14.1 | Puntmonster | M04 | Geen asbest |

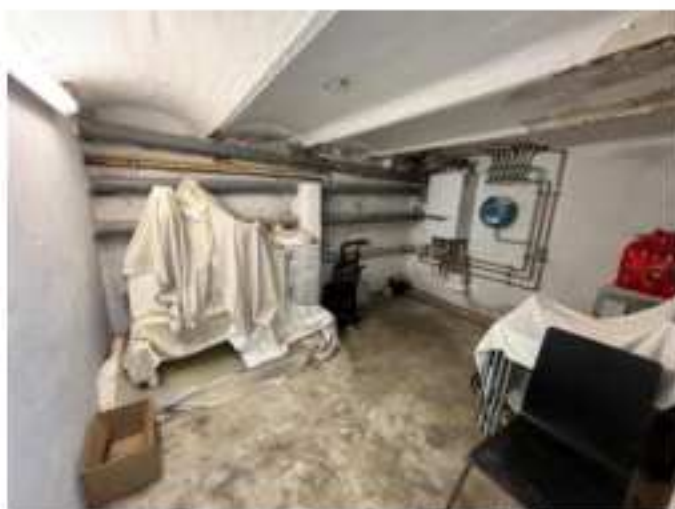
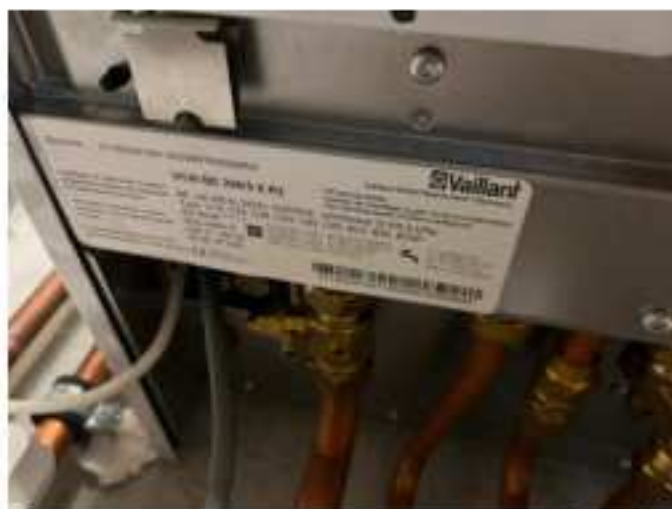
### Fiche 15: Niet-asbestverdachte stookketel

| Beschrijving | Notitie | Terug te vinden op plannen |
|---|---|---|
| Fiche 15: Niet-asbestverdachte stookketel | De volgende materialen aan onderdelen van een centrale verwarming werden vastgesteld als niet-asbestverdacht, nl stookketel<br><br>De stookketel heeft als bouwjaar | Plan 1.1: -1 |

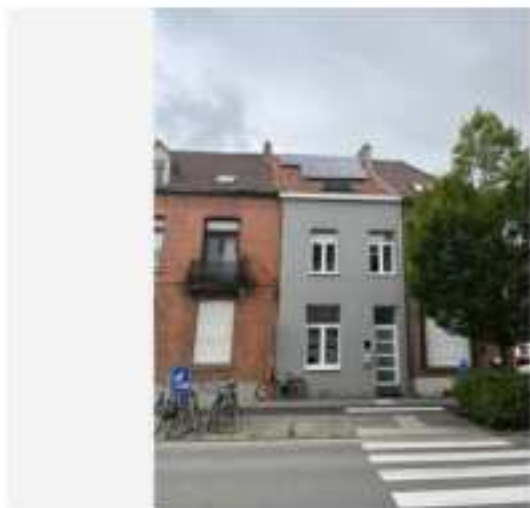
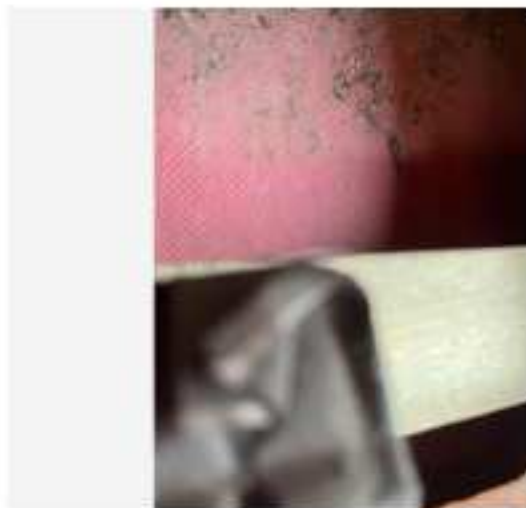
## Fiche 16: Onderdak - niet verdacht

| Beschrijving | Notitie | Terug te vinden op plannen |
|---|---|---|
| Fiche 16: Onderdak - niet verdacht | De materialen onder de dakbedekking (onderdak,...) zijn niet asbest verdacht. Deze bestaan uit | Plan 1.5: Dak |

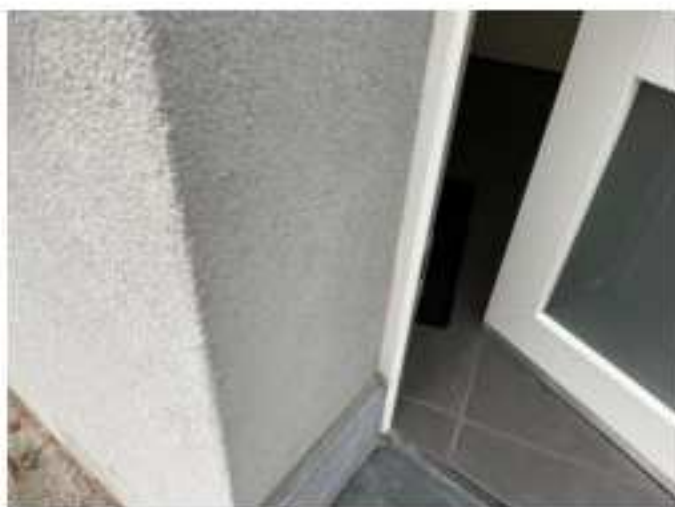
### Fiche 18: Afkittingsmateriaal (mastiek,kit,...) aan schrijnwerk - Niet aanwezig

| Beschrijving | Notitie | Terug te vinden op plannen |
|---|---|---|
| Fiche 18: Afkittingsmateriaal (mastiek,kit,...) aan schrijnwerk - Niet aanwezig | Geen afkittingsmateriaal aanwezig. | - |

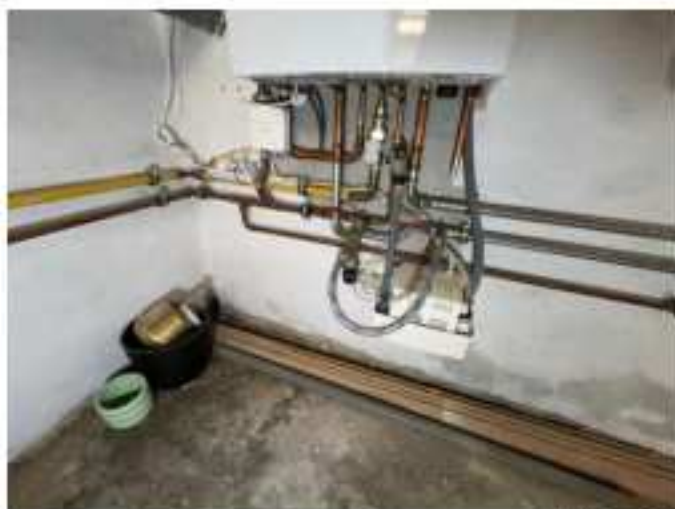
## Fiche 20: Leidingisolatie - niet aanwezig

| Beschrijving | Notitie | Terug te vinden op plannen |
|---|---|---|
| Fiche 20: Leidingisolatie - niet aanwezig | Geen leidingisolatie aanwezig. | - |
