# Asbestinventarisatetest

Condijstraat 30, 1755 Pajottegem

Attestnummer : 20260808-000024.000

**Niet-asbestveilig**

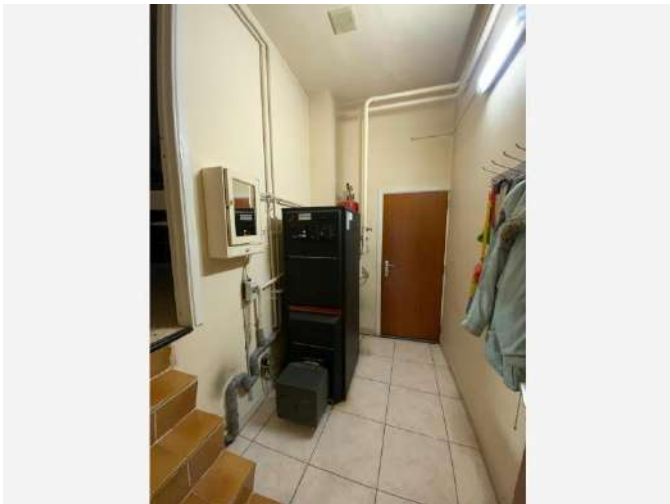
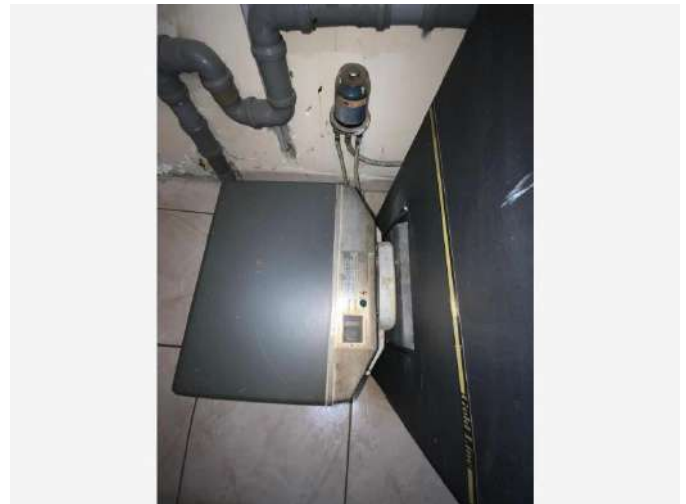
Het asbestmateriaal valt onder de mijlpaal van 2034.

| Eindbeoordeling materiaalrisico | Laag materiaalrisico en/of verlaagde kans op vezelvrijgave |

| Gebondenheid | Categorie 2: niet-hechtgebonden met matrix |
| Asbestsoort (vezeltype) | Alleen chrysotiel aanwezig |
| Asbestconcentratie | Hoog ( $\geq 50\%$ ) |
| Toestand van het materiaal | Licht beschadigd, licht verweerd. Intacte calciumsilicaatplaat of materiaal met categorie 3-gebondenheid |

| Beschrijving | Pakking CV-ketel |
| Hoeveelheid (gewicht - aantal) | <ul style="list-style-type: none"><li>• 0,10 kg - 1 stuk</li></ul> |

Verwijderen

- Zorg voor een veilig beheer. Vermijd het beschadigen van het asbestmateriaal. Controleer de toestand jaarlijks op wijzigingen.

- Eenvoudige handelingen: mag via doe-het-zelf of door werknemer(s) met opleidingsattest eenvoudige handelingen  
Deze toepassing kan door een aannemer die over een opleidingsattest eenvoudige handelingen beschikt of door een particulier (doe-het-zelf), verwijderd worden indien er geen verhoogd risico op vrijgave van asbestvezels (max. concentratie 0,01 vezels/cm<sup>3</sup> - CODEX Art. VI.3-54) ontstaat en de toepassing voorafgaand wordt gefixeerd/bevochtigd; de individuele elementen zonder machinale werktuigen (boormachine, slijpschijf, hogedrukreiniger,...) en zonder breken of gooien een voor een losgemaakt worden; en ten slotte dubbel en luchtdicht verpakt weggevoerd worden naar een geregistreerd asbestinzamelaar of via een erkende asbestverwijderaar. (In het recyclagepark kan je niet terecht met niet-hechtgebonden asbest)

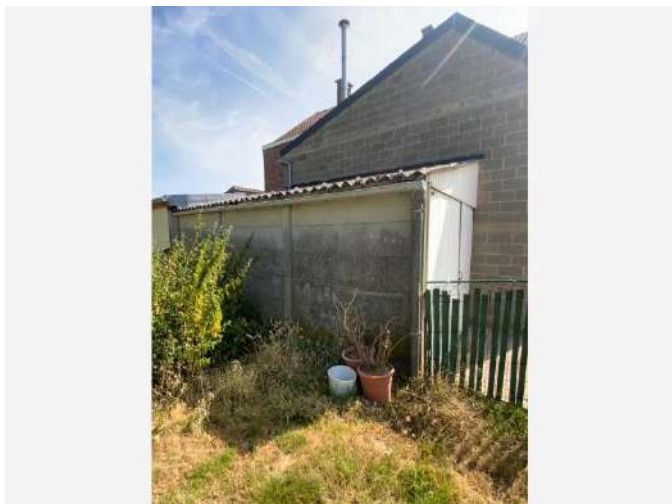
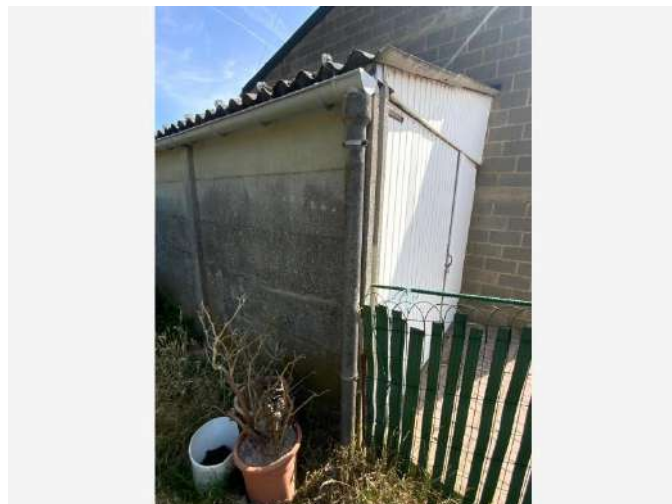
Het asbestmateriaal valt onder de mijlpaal van 2040.

| Eindbeoordeling materiaalisico | Laag materiaalisico en/of verlaagde kans op vezelvrijgave |

| Gebondenheid | Categorie 1: hechtgebonden in oorsprong |
| Asbestconcentratie | Laag (< 50%) |
| Toestand van het materiaal | Licht beschadigd, licht verweerd. Intacte calciumsilicaatplaat of materiaal met categorie 3-gebondenheid |

| Beschrijving | Cementbuis |
| Hoeveelheid (lengte - omtrek - dikte - aantal) | <ul style="list-style-type: none"><li>• 2,00 m - 20,00 cm - 0,50 cm - 1 stuk</li></ul> |

Zorgvuldig beheren

- Zorg voor een veilig beheer. Vermijd het beschadigen van het asbestmateriaal. Controleer de toestand jaarlijks op wijzigingen.

- Eenvoudige handelingen: mag via doe-het-zelf of door werknemer(s) met opleidingsattest eenvoudige handelingen  
Deze toepassing kan door een aannemer die over een opleidingsattest eenvoudige handelingen beschikt of door een particulier (doe-het-zelf), verwijderd worden indien er geen verhoogd risico op vrijgave van asbestvezels (max. concentratie 0,01 vezels/cm<sup>3</sup> - CODEX Art. VI.3-54) ontstaat en de toepassing voorafgaand wordt gefixeerd/bevochtigd; de individuele elementen zonder machinale werktuigen (boormachine, slijpschijf, hogedrukreiniger,...) en zonder breken of gooien een voor een losgemaakt worden; en ten slotte dubbel en luchtdicht verpakt weggevoerd worden naar een erkend afvalpunt (recyclagepark).

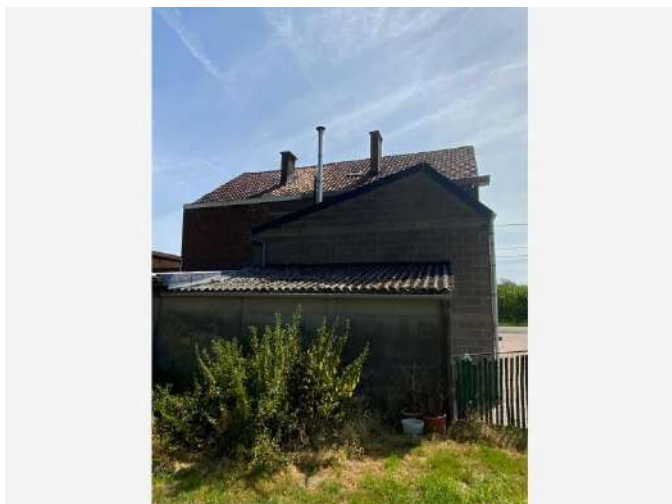
**Reden:** Het te onderzoeken materiaal situeert zich hoger dan 3,50 m te rekenen vanaf een veilige ondergrond

**Uitleg van de asbestdeskundige:** De binnenkant van de schouw is niet waarneembaar. De schouw bevat binnenin mogelijk een asbestcement rookgaskanaal. Laat dit onderzoeken bij eventuele werken.

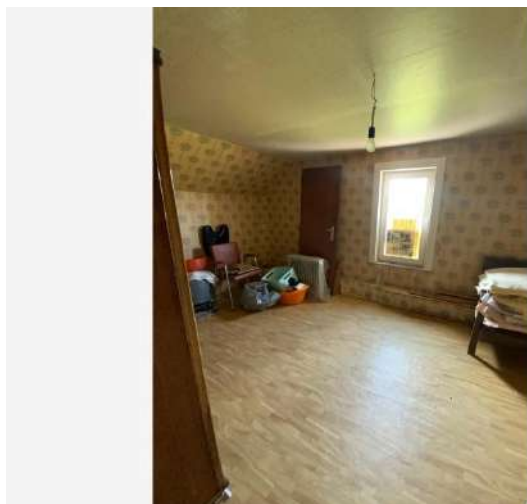
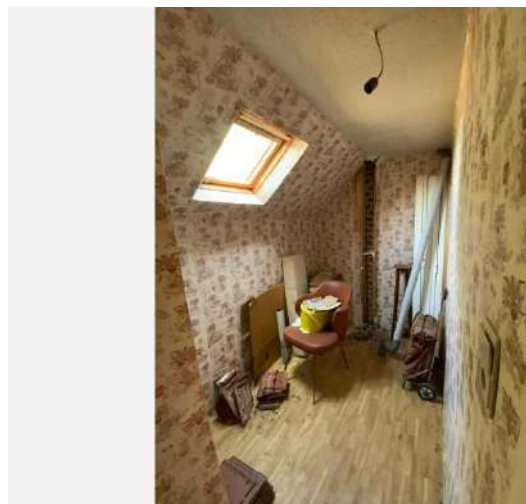
Geen waarneembare asbestverdachte materialen aangetroffen.

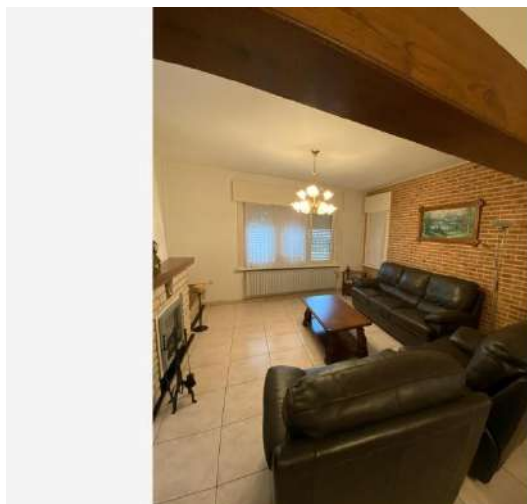
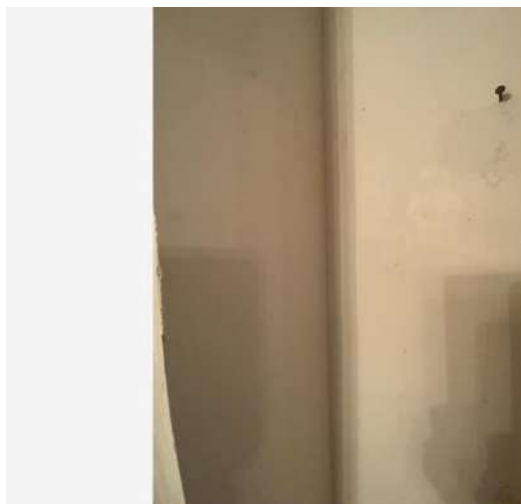
## Fiche 5: Pleisterwerk wanden

Geen asbest

| # | Type | Referentie | Resultaat |
|---|---|---|---|
| 5.1 | Mengmonster | 3826-Plei-con | Geen asbest |

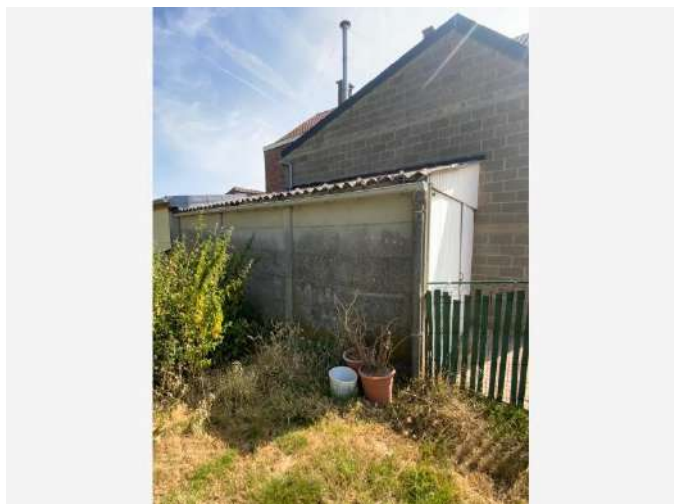
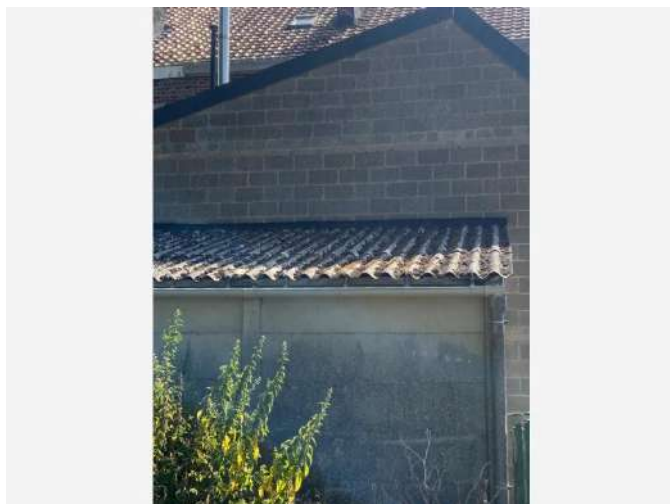
## Fiche 6: Dak bestaande uit golfplaten (achter huis)

Geen asbest

| # | Type | Referentie | Resultaat |
|---|---|---|---|
| 6.1 | Puntmonster | 3826-golfacht-cond | Geen asbest |

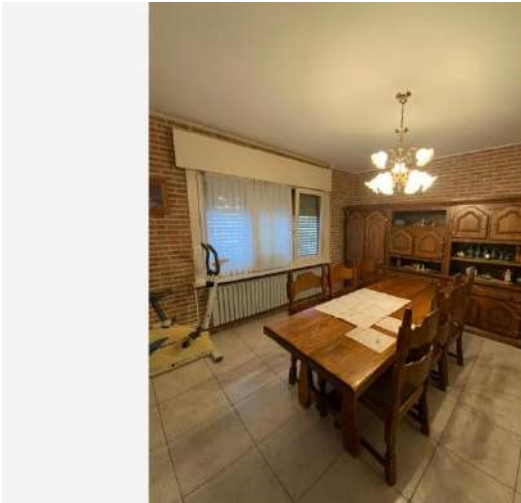
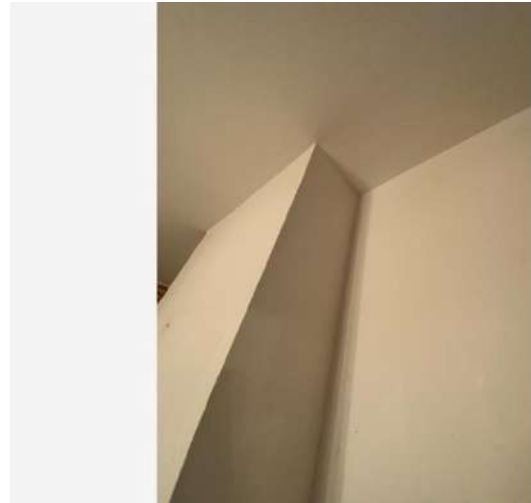
## Fiche 7: Pleisterwerk plafonds

Geen asbest

| # | Type | Referentie | Resultaat |
|---|---|---|---|
| 7.1 | Mengmonster | 3726-pleipla-con | Geen asbest |

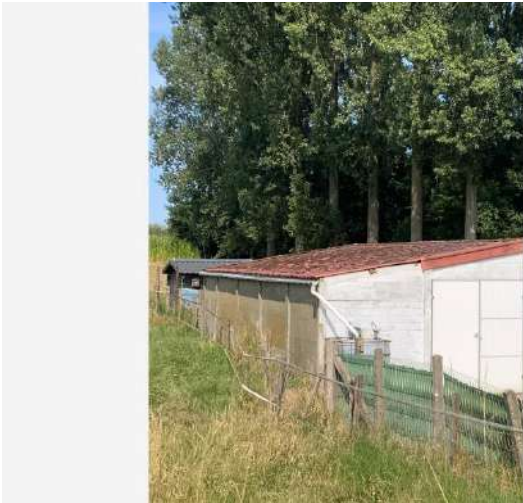
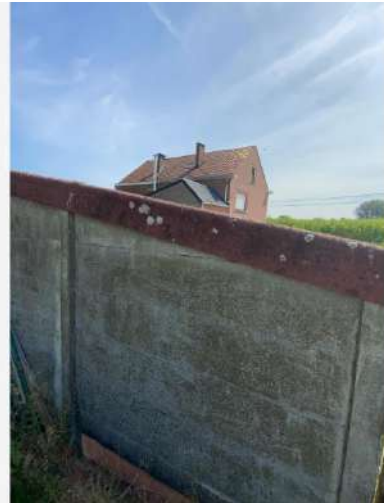
## Fiche 8: Dak bestaande uit golfplaten (garage)

Geen asbest

| # | Type | Referentie | Resultaat |
|---|---|---|---|
| 8.1 | Puntmonster | 3826-golf-con | Geen asbest |

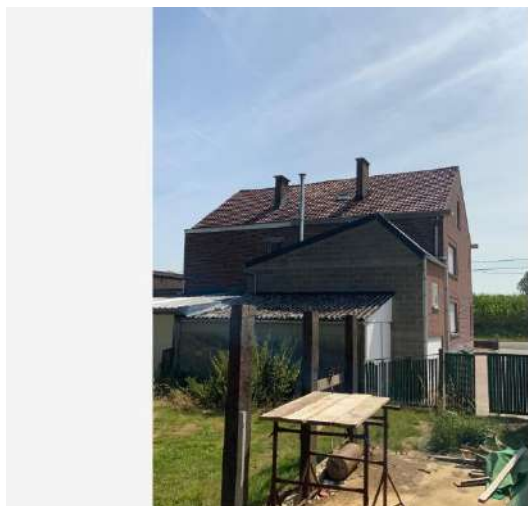
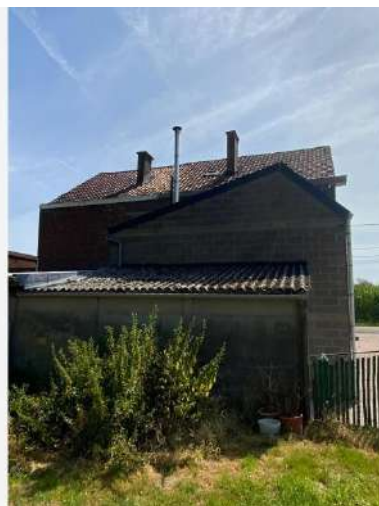
### Fiche 9: Dakbedekking bestaande uit pannen (niet verdacht)

| Beschrijving | Notitie | Terug te vinden op plannen |
|---|---|---|
| Fiche 9: Dakbedekking bestaande uit pannen (niet verdacht) | De dakbedekking is niet-asbestverdacht. | Plan 1.1: Hoofdgebouw plan |

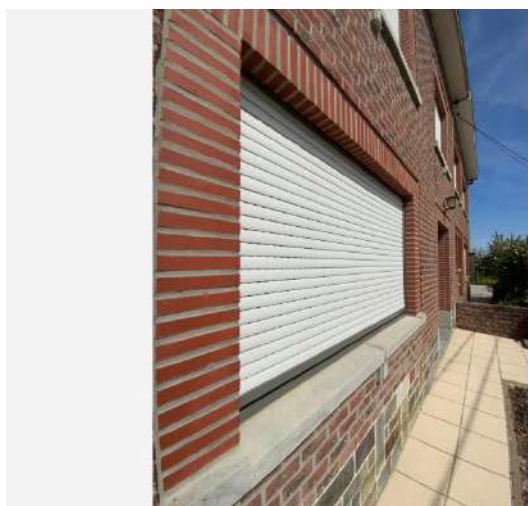
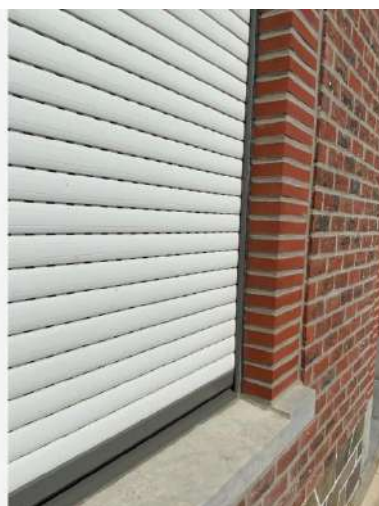
### Fiche 10: Kit aan de ramen

| Beschrijving | Notitie | Terug te vinden op plannen |
|---|---|---|
| Fiche 10: Kit aan de ramen | De kit aan de ramen is niet asbestverdacht.<br>Alle ramen werden gecontroleerd. | - |

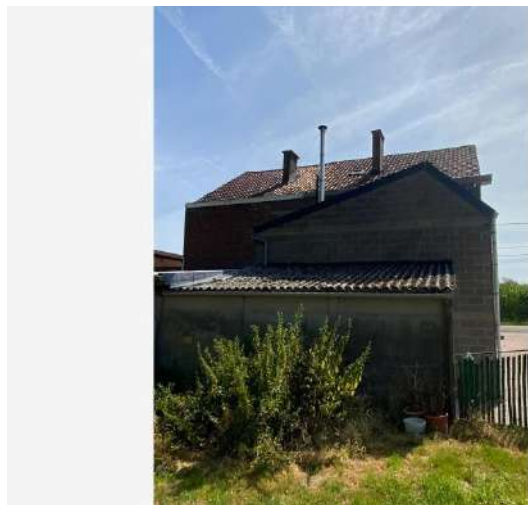
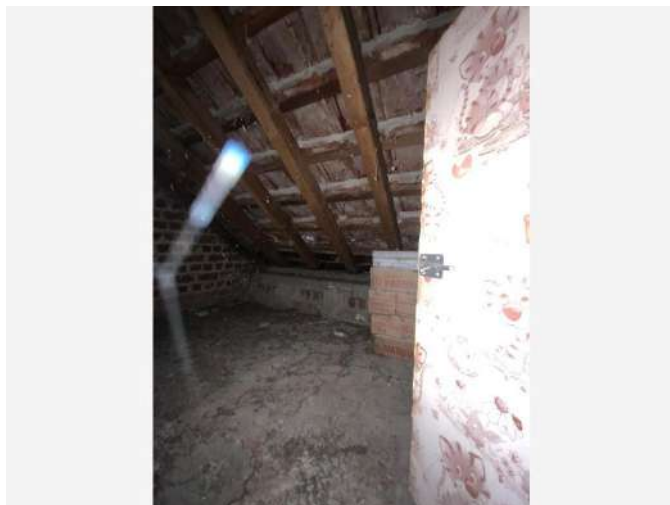
### Fiche 11: Geen onderdak aangetroffen

| Beschrijving | Notitie | Terug te vinden op plannen |
|---|---|---|
| Fiche 11: Geen onderdak aangetroffen | Na het optillen van een pan werd geen asbestverdacht onderdak aangetroffen. Dit betekent niet dat er geen onderdak aanwezig kan zijn op plaatsen die niet gecontroleerd werden. Bij werken, laat een eventueel aangetroffen onderdak controleren op aanwezigheid van asbest. | - |
