# Asbestinventarisat attest

Houthalenseweg 79, 3520 Zonhoven

Attestnummer : 20260814-000196.001

Uitgegeven op : 14.08.2026

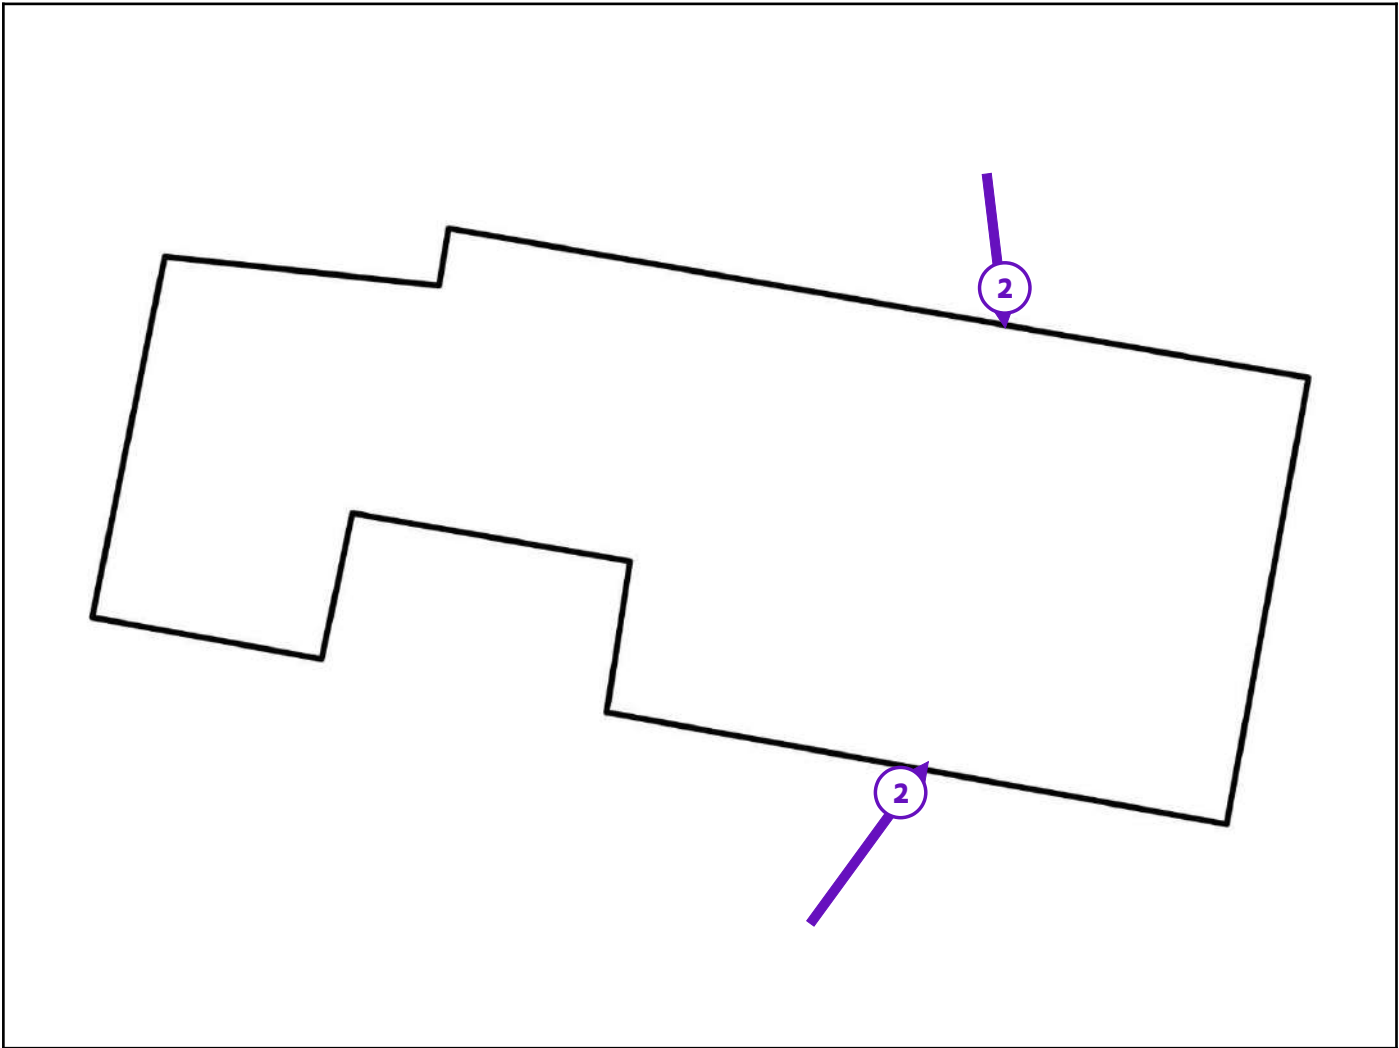
# Plan 1.3: Dakplan

| Beschrijving | Type | Actie |
|---|---|---|
| 2. Schoorstenen | Beperking | - |

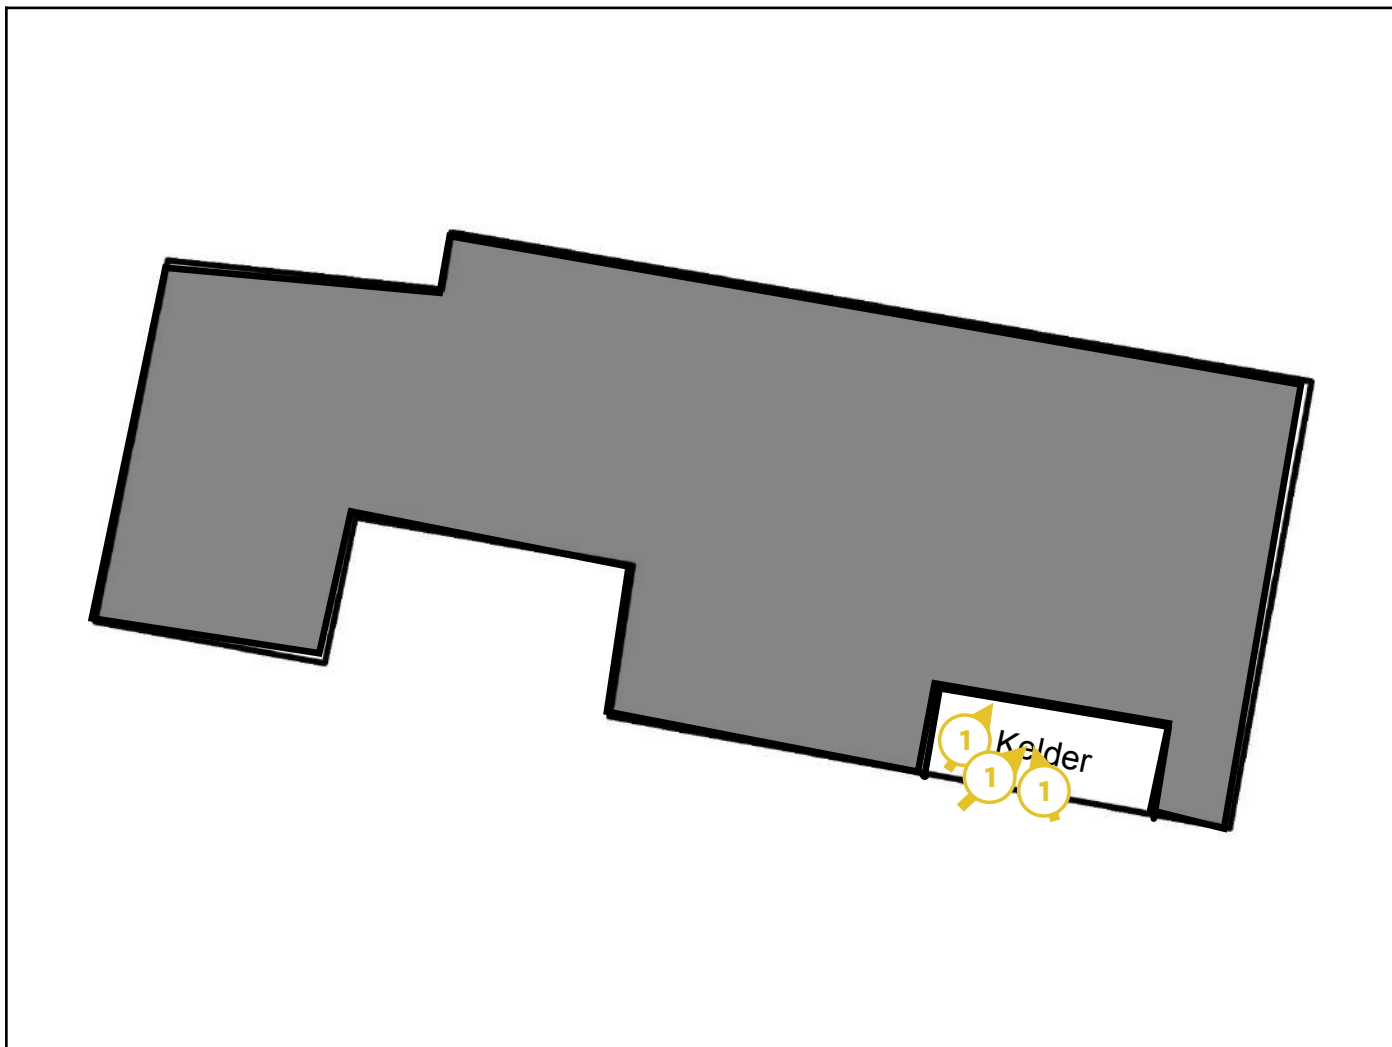
## Plan 1.13: Kelder

| Beschrijving | Type | Actie |
|---|---|---|
| 1. Bakelieten schakelmateriaal | Asbestmateriaal | Zorgvuldig beheren |

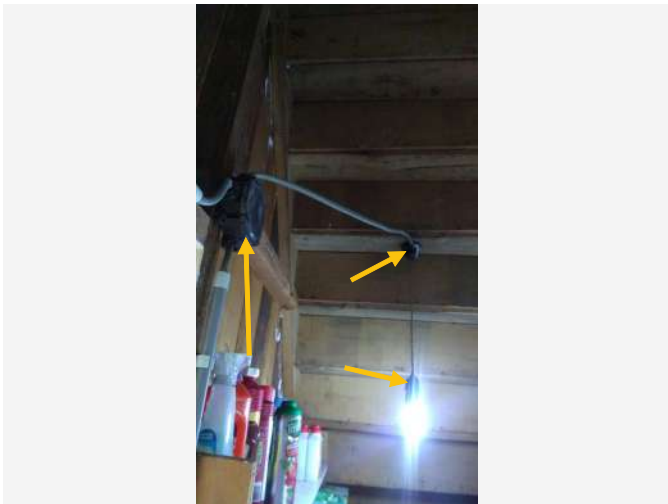
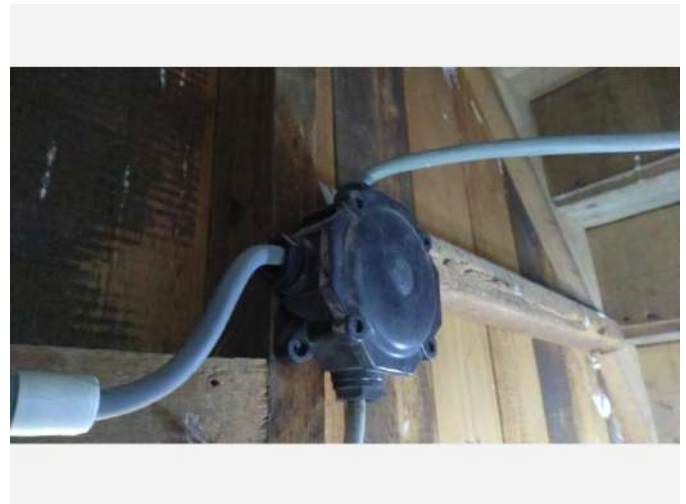
| Eindbeoordeling materiaalrisico | Laag materiaalrisico en/of verlaagde kans op vezelvrijgave |

| Asbestsoort (vezeltype) | Crocidoliet aanwezig |
| Toestand van het materiaal | Onbeschadigd, niet verweerd |

| Asbestmateriaal | Plaat, paneel, tablet - Type Bakeliet |
| Opmerking | Betreft het zekeringsbakje en lampenkapjes. |

Zorgvuldig beheren

- Zorg voor een veilig beheer. Vermijd het beschadigen van het asbestmateriaal. Controleer de toestand jaarlijks op wijzigingen.
- Voer bijkomende staalname(s) uit.

- Eenvoudige handelingen: mag via doe-het-zelf of door werknemer(s) met opleidingsattest eenvoudige handelingen  
In één geheel verwijderen, luchtdicht en dubbel verpakken en afvoeren naar het containerpark. Fixeer of bevochtig de toepassing steeds vóór en tijdens de verwijdering. De toepassing mag niet breken en stofvorming moet vermeden worden.

Draag persoonlijke beschermingsmiddelen: FFP3 masker en wegwerpoverall categorie 3, type 5,6.  
Wegwerphandschoenen en afspoelbaar schoeisel.

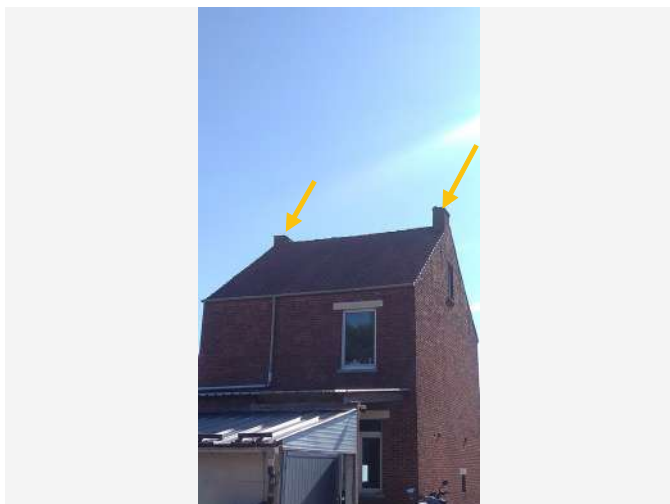
*Situeringsfoto*

**Reden:** Het te onderzoeken materiaal situeert zich hoger dan 3,50 m te rekenen vanaf een veilige ondergrond

**Uitleg van de asbestdeskundige:** Deze schoorstenen kunnen mogelijks asbesthoudende materialen bevatten. Bijv. rookgaskanalen.

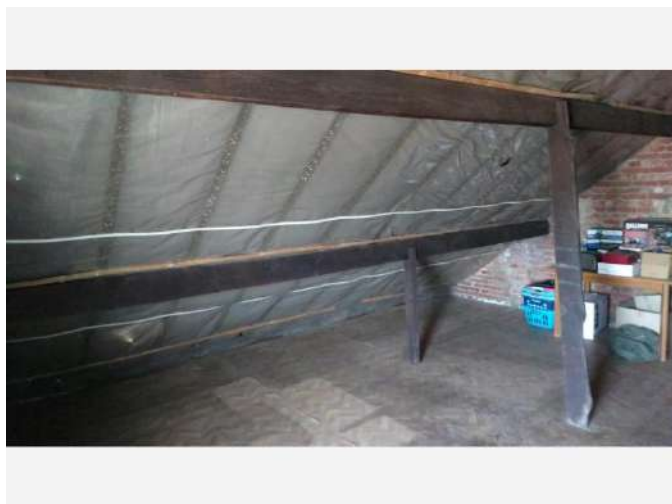
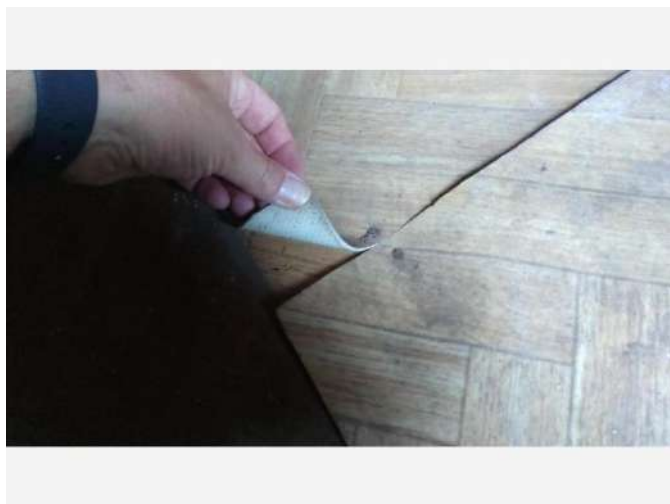
De vinylvloeren op zolder en in de bergruimte werden gecontroleerd en zijn niet verdacht.

Flexibel en geen viltlaag.

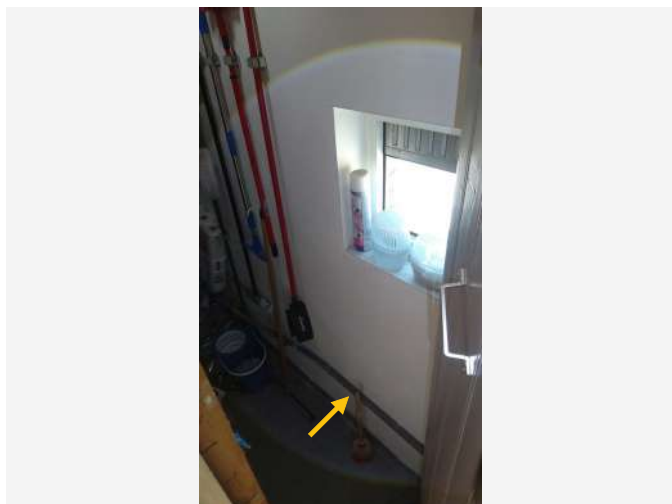
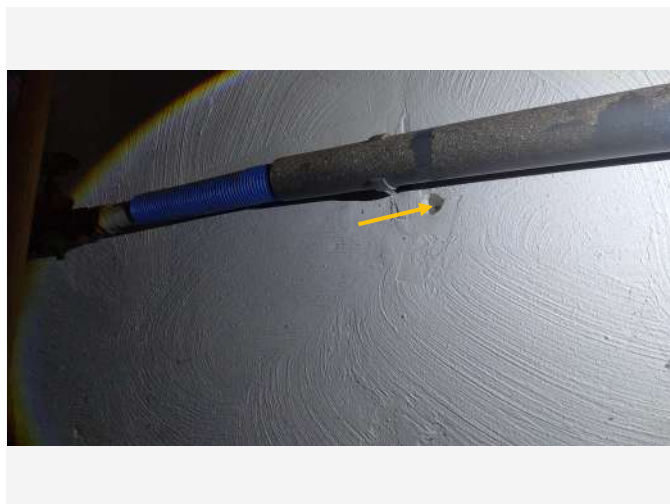
## Fiche 5: Pleisterwerk muren (kelder)

Geen asbest

| Opmerking | Het pleisterwerk van de muren in deze kelderruimte werd apart bemonsterd wegens andere structuur. |

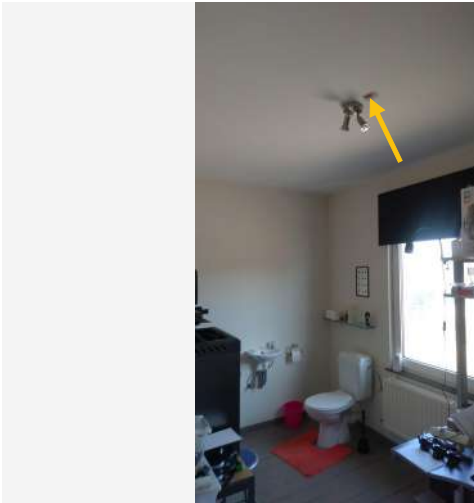
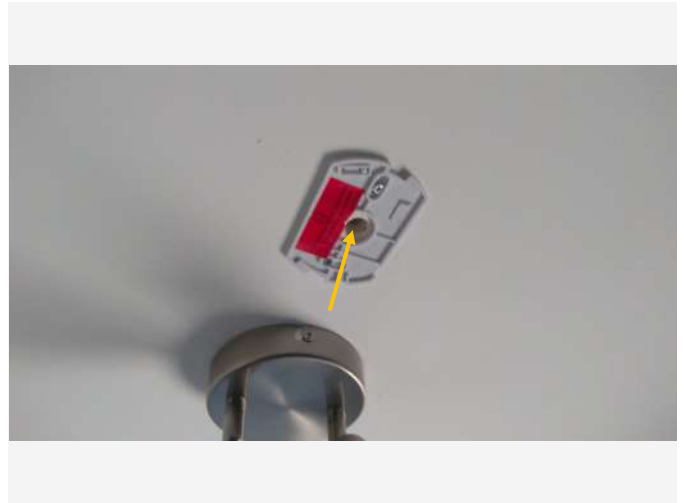
## Fiche 6: Pleisterwerk plafonds

Geen asbest

| Opmerking | Het pleisterwerk van het plafond werd bemonsterd in de keuken (=cv-ruimte), slaapkamer en trappenhal. |

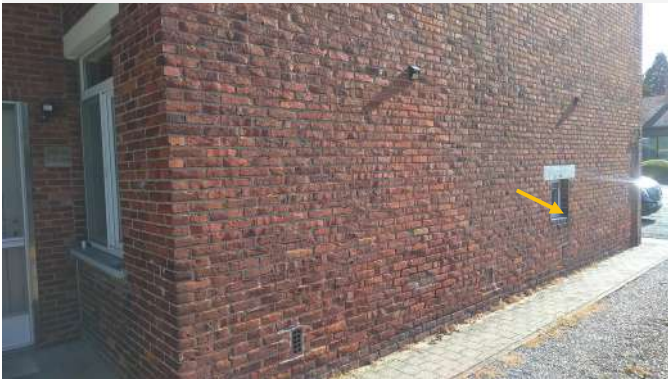
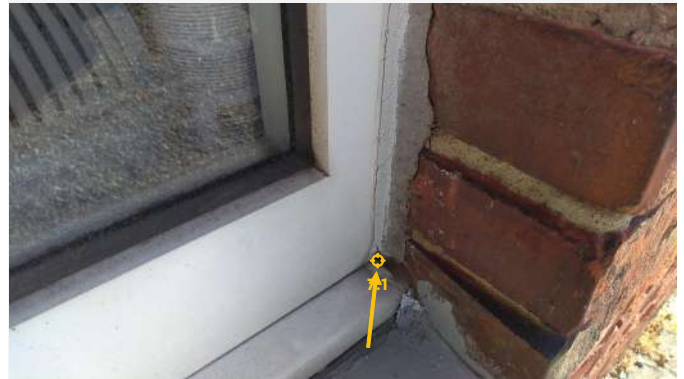
## Fiche 7: Mastiek (rondom ramen)

Geen asbest

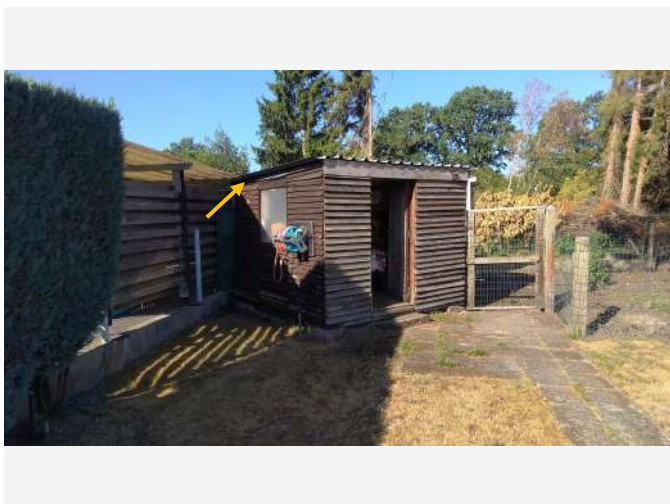
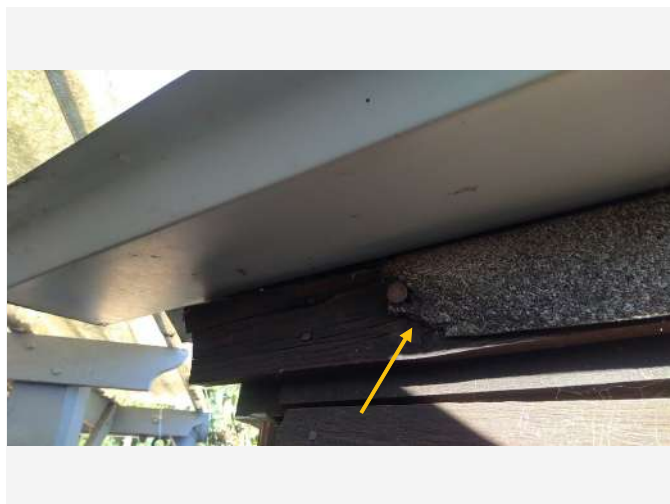
## Fiche 8: Roofing (onder dak tuinhuis)

Geen asbest

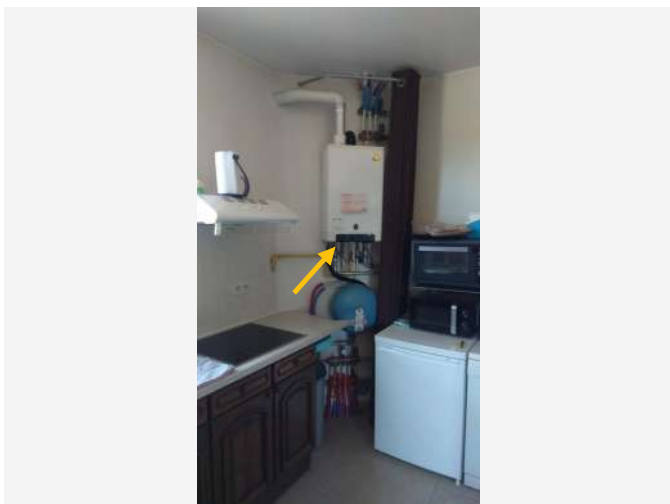
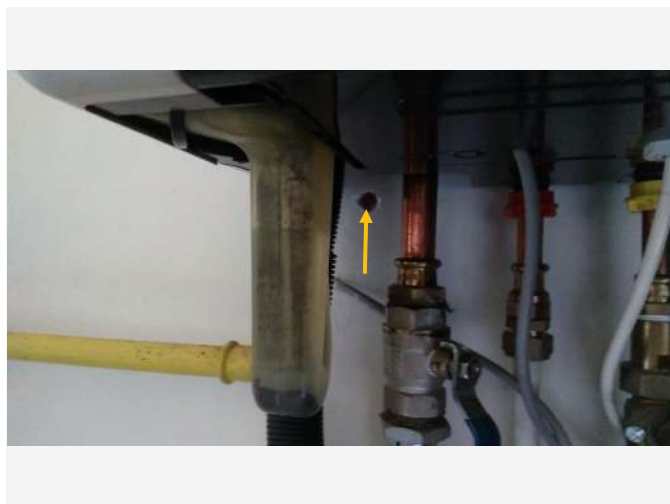
## Fiche 9: Pleisterwerk muren

Geen asbest

| Opmerking | Het pleisterwerk van de muren werd bemonsterd in de keuken (= ook cv-ruimte), trappenhal en slaapkamer. |

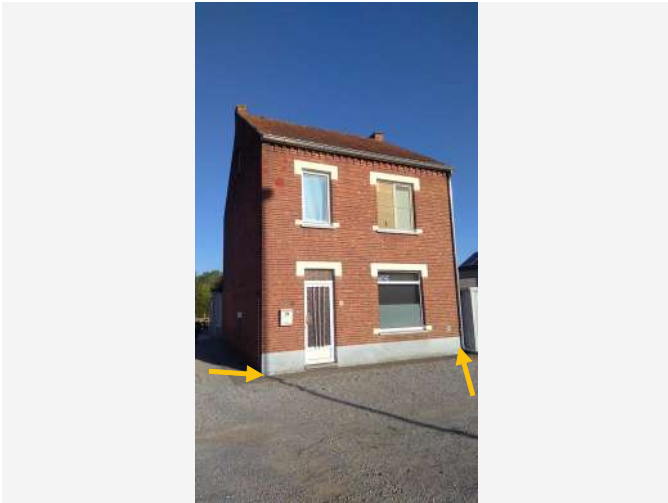
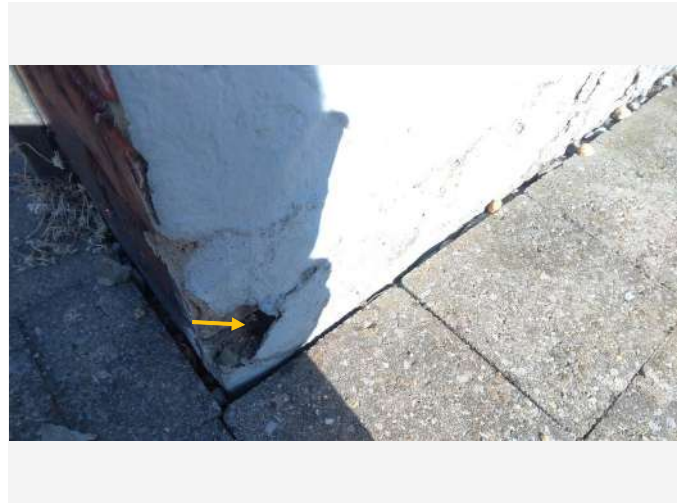
## Fiche 10: Cementering (voorgevel)

Geen asbest

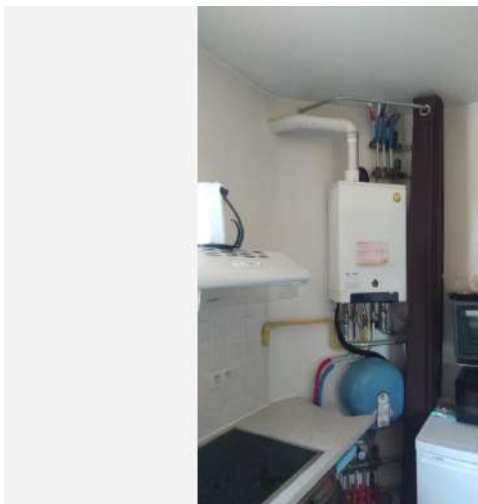
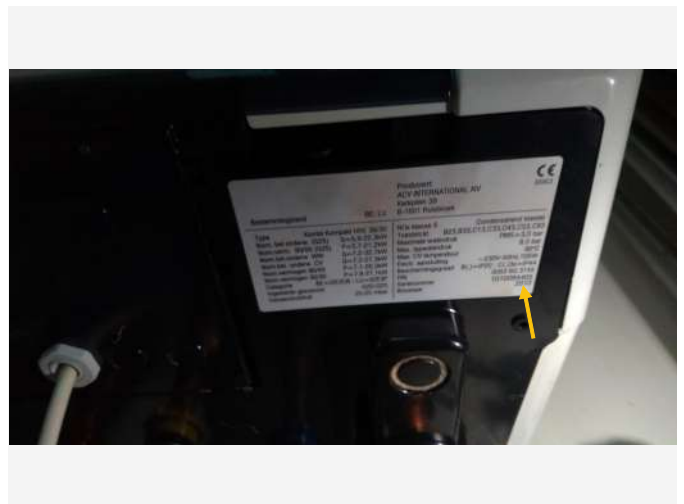
## Fiche 14: CV-ketel

| Beschrijving | Notitie | Terug te vinden op plannen |
|---|---|---|
| Fiche 14: CV-ketel | Deze cv-ketel is van bouwjaar 2010.<br><br>Niet verdacht. | Plan 1.9: Gelijkvloers |
