# Asbestinventarisatetest

Wolfsstraat 48, 3660 Oudsbergen

Attestnummer : 20260824-000414.000

Uitgegeven op : 24.08.2026

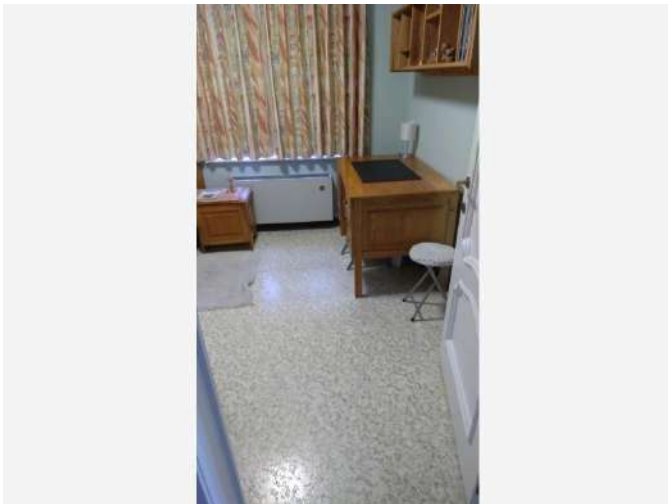
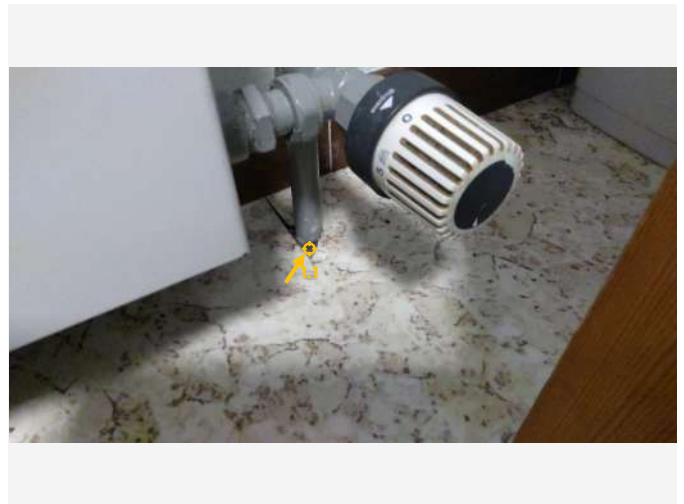
Het asbestmateriaal valt onder de mijlpaal van 2034.

| Eindbeoordeling materiaalrisico | Verhoogd materiaalrisico en/of verhoogde kans op vezelvrijgave |

| Gebondenheid | Categorie 2: niet-hechtgebonden met matrix |
| Asbestsoort (vezeltype) | Alleen chrysotiel aanwezig |
| Asbestconcentratie | Hoog ( $\geq 50\%$ ) |
| Toestand van het materiaal | Licht beschadigd, licht verweerd. Intacte calciumsilicaatplaat of materiaal met categorie 3-gebondenheid |

| # | Type | Referentie | Resultaat |
|---|---|---|---|
| 1.1 | Puntmonster | MM-05 | Chrysotiel |

| Beschrijving | Vinylvloeren (slaapkamers) |

Verwijderen

- Verwijder dit asbestmateriaal zo snel mogelijk. Volg de toestand goed op.

- Hermetische zone (erkend asbestverwijderaar)  
Deze vinylvloer dient door een erkend asbestverwijderaar verwijderd te worden.

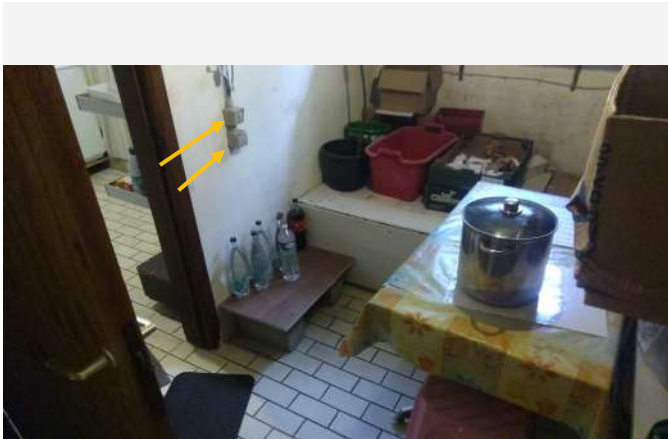
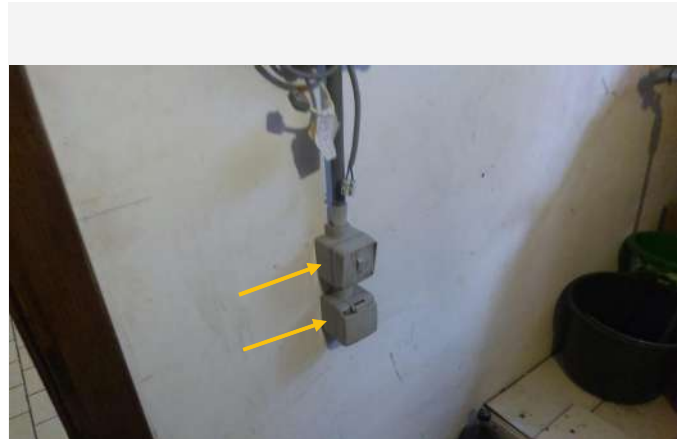
Het asbestmateriaal valt onder de mijlpaal van 2040.

| Eindbeoordeling materiaalisico | Laag materiaalisico en/of verlaagde kans op vezelvrijgave |

| Gebondenheid | Categorie 1: hechtgebonden in oorsprong |
| Asbestsoort (vezeltype) | Crocidoliet aanwezig |
| Asbestconcentratie | Laag (< 50%) |
| Toestand van het materiaal | Onbeschadigd, niet verweerd |

| Beschrijving | Bakelieten schakelmateriaal |

Zorgvuldig beheren

- Zorg voor een veilig beheer. Vermijd het beschadigen van het asbestmateriaal. Controleer de toestand jaarlijks op wijzigingen.
- Voer bijkomende staalname(s) uit.

- Eenvoudige handelingen: mag via doe-het-zelf of door werknemer(s) met opleidingsattest eenvoudige handelingen  
In één geheel verwijderen, luchtdicht en dubbel verpakken en afvoeren naar het containerpark. Fixeer of bevochtig de toepassing steeds vóór en tijdens de verwijdering. De toepassing mag niet breken en stofvorming moet vermeden worden.

Draag persoonlijke beschermingsmiddelen: FFP3 masker en wegwerpoverall categorie 3, type 5,6. Wegwerphandschoenen en afspoelbaar schoeisel.

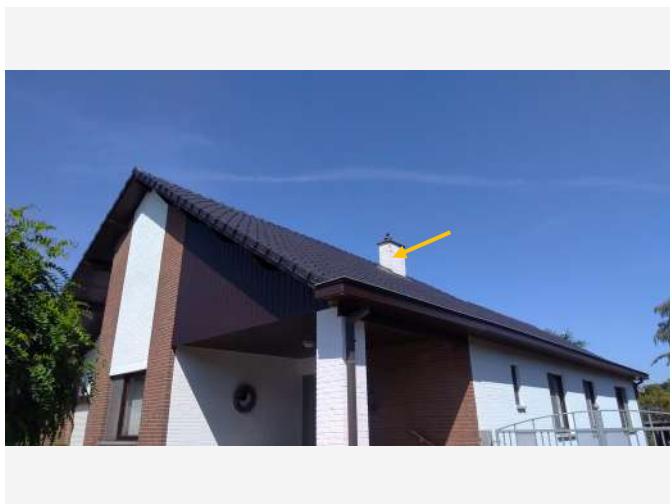
**Reden:** Het te onderzoeken materiaal situeert zich hoger dan 3,50 m te rekenen vanaf een veilige ondergrond

**Uitleg van de asbestdeskundige:** Deze schoorsteen kan mogelijk asbesthoudende materialen bevatten. Bijv. rookgaskanalen.

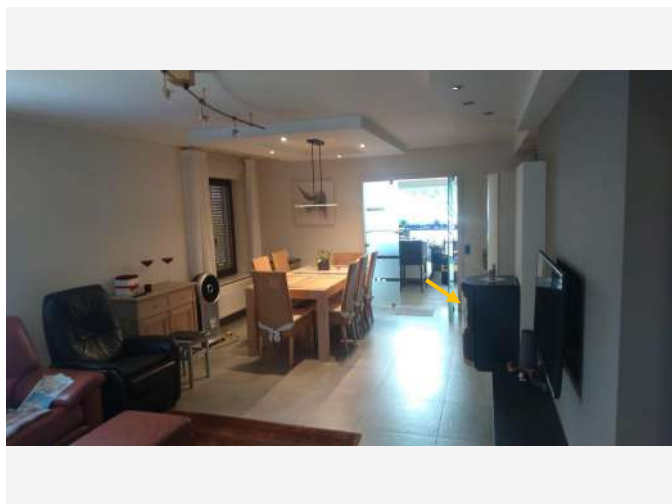
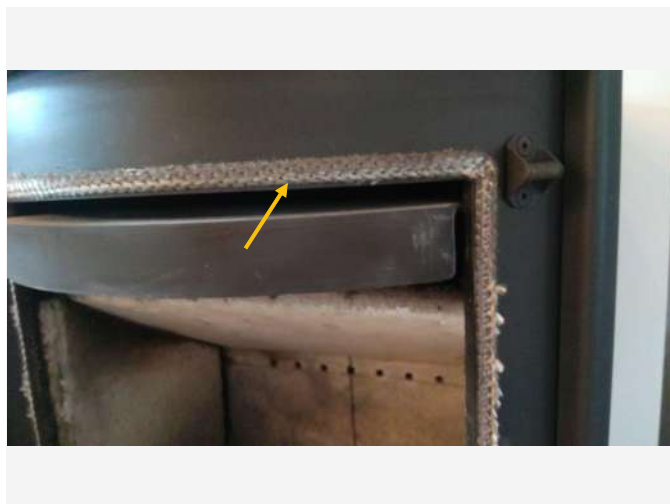
De kachelkoord werd gecontroleerd en is niet verdacht. Betreft textiel.

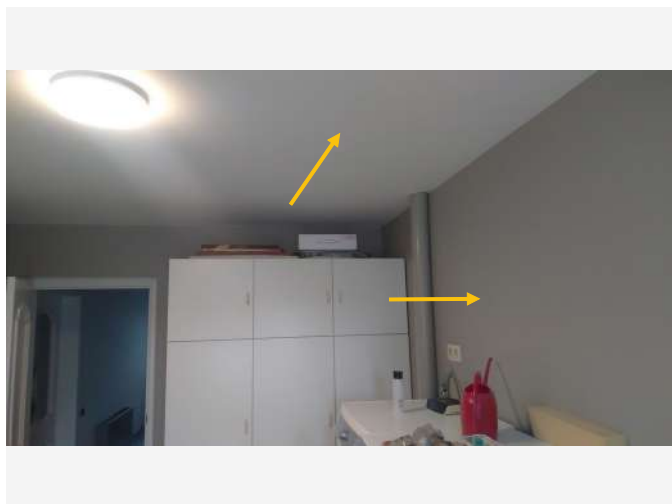
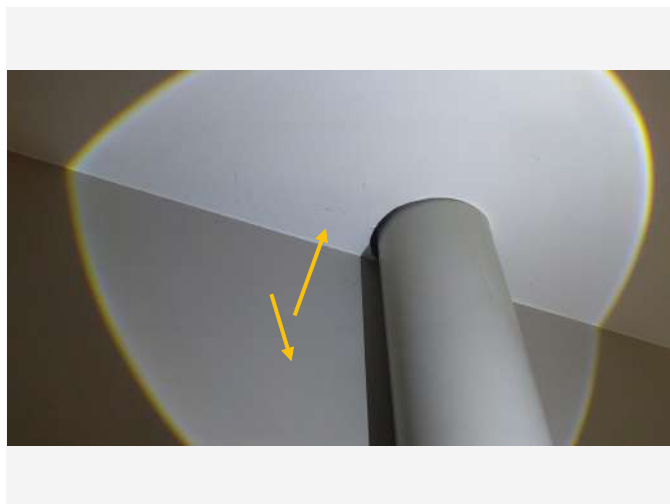
De muren en plafonds bestaan uit voorzetpanelen (gipsplaten) en zijn niet verdacht.

Let wel; Hierachter kunnen steeds asbestverdachte materialen verborgen zitten.

Voor 100% zekerheid kan u een aanvullend destructief onderzoek laten uitvoeren.

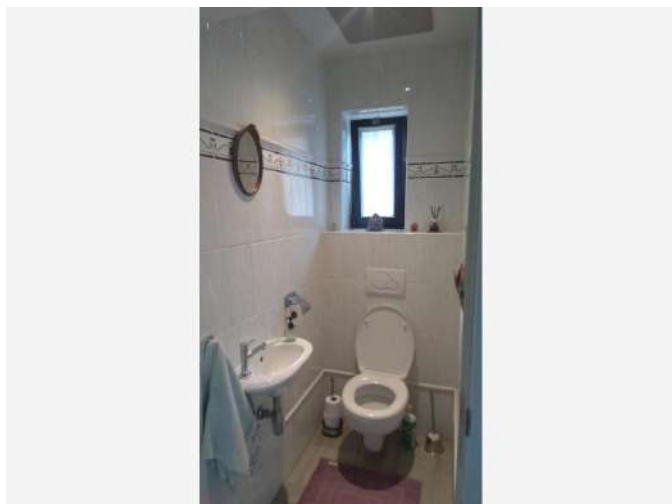
Betreft de tegellijn achter deze wand/vloertegels/plinten. Er bestaat steeds een mogelijke kans dat deze asbesthoudend is.

Voor 100% zekerheid kan u een aanvullend destructief onderzoek laten uitvoeren.

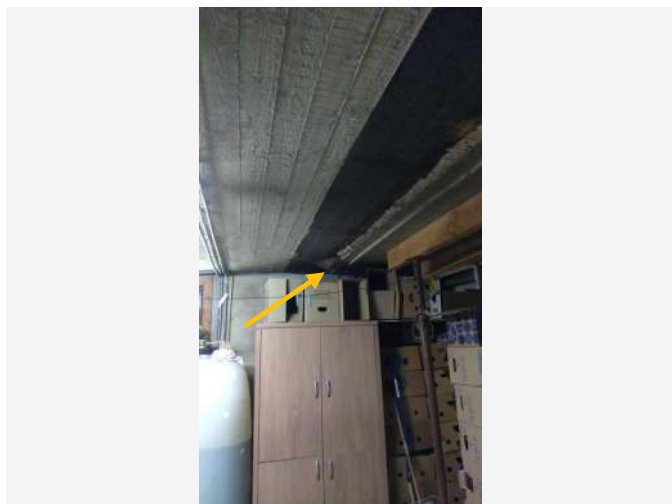
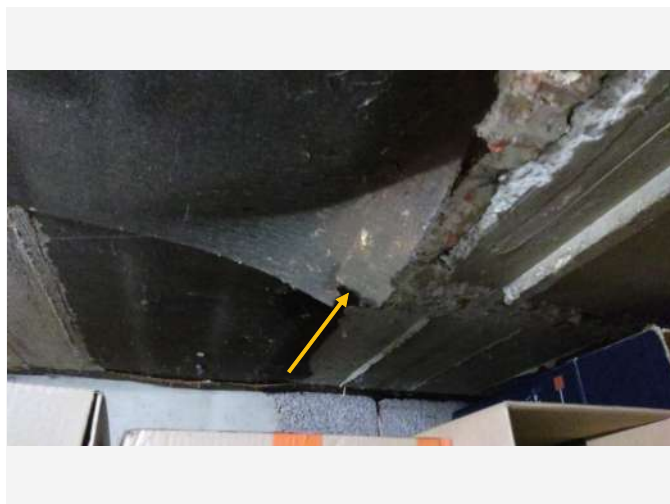
## Fiche 7: Roofing (plafond kelder)

Geen asbest

| # | Type | Referentie | Resultaat |
|---|---|---|---|
| 7.1 | Puntmonster | MM-03 | Geen asbest |

| Opmerking | In de kelder zijn er op enkele plaatsen roofingstroken zichtbaar aan het plafond. |

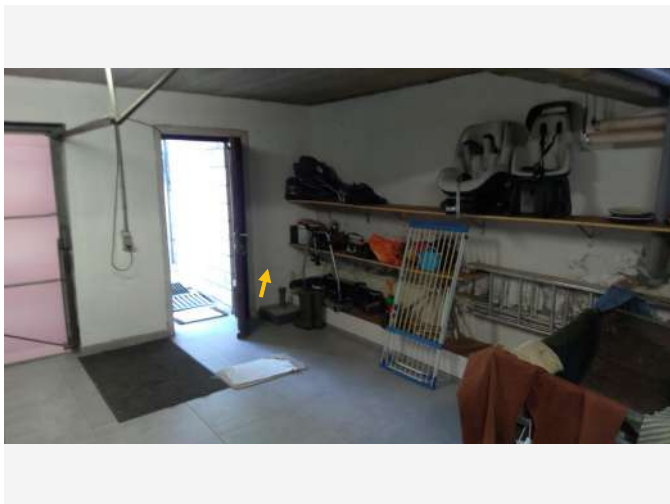
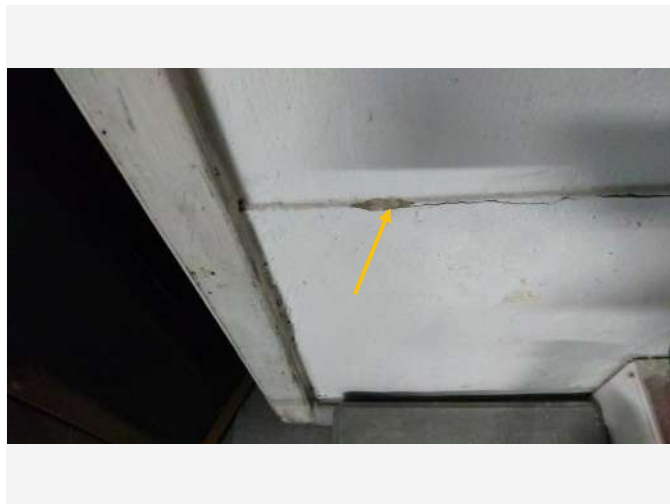
## Fiche 8: Cementering (kelder)

Geen asbest

| # | Type | Referentie | Resultaat |
|---|---|---|---|
| 8.1 | Mengmonster | MM-02 | Geen asbest |

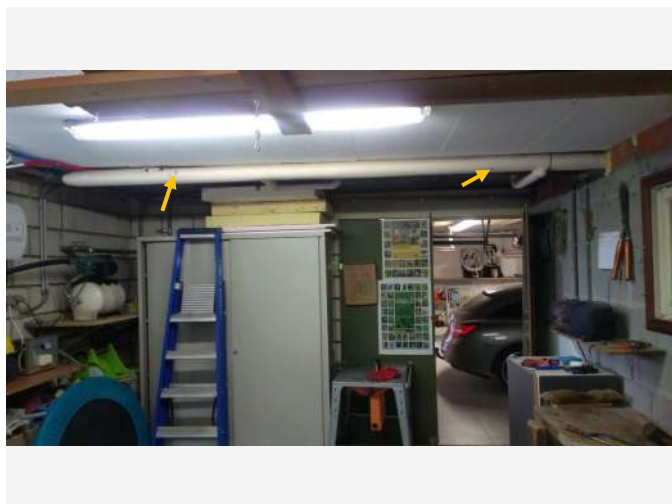
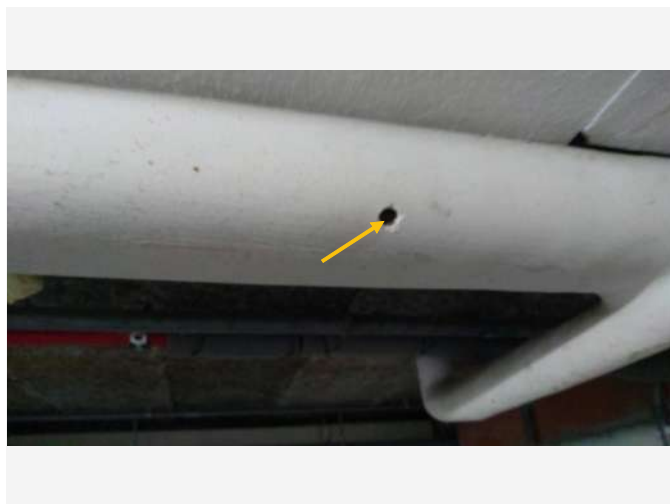
## Fiche 9: Leidingisolatie (rechte stukken+ bochten)

| Opmerking | De leidingisolatie werd zowel op de rechte stukken als bochten bemonsterd. |

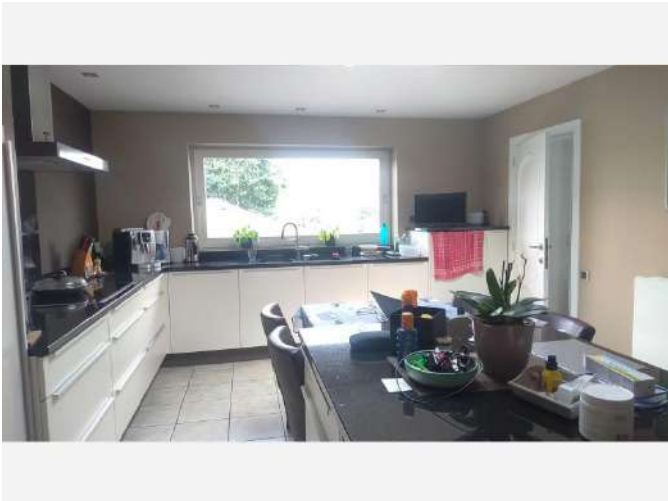
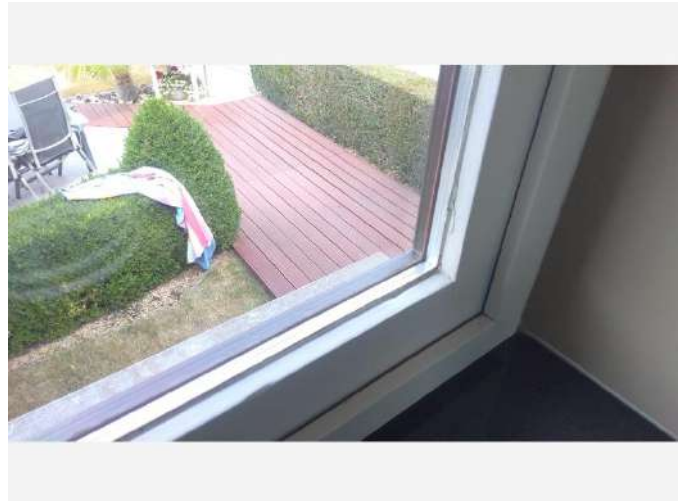
## Fiche 16: Mastiek ramen

| Beschrijving | Notitie | Terug te vinden op plannen |
|---|---|---|
| Fiche 16: Mastiek ramen | De mastiek van deze ramen werd gecontroleerd en is niet verdacht.<br><br>Betreft silicone. | Plan 1.4: Gelijkvloers<br>Plan 1.11: Kelder/garage |
